ASiantuntijalausunto

Koy Riihikallion Päiväkotikeskus

Pellavamäentie 11, 04320 Tuusula

1. LÄHTÖTIEDOT

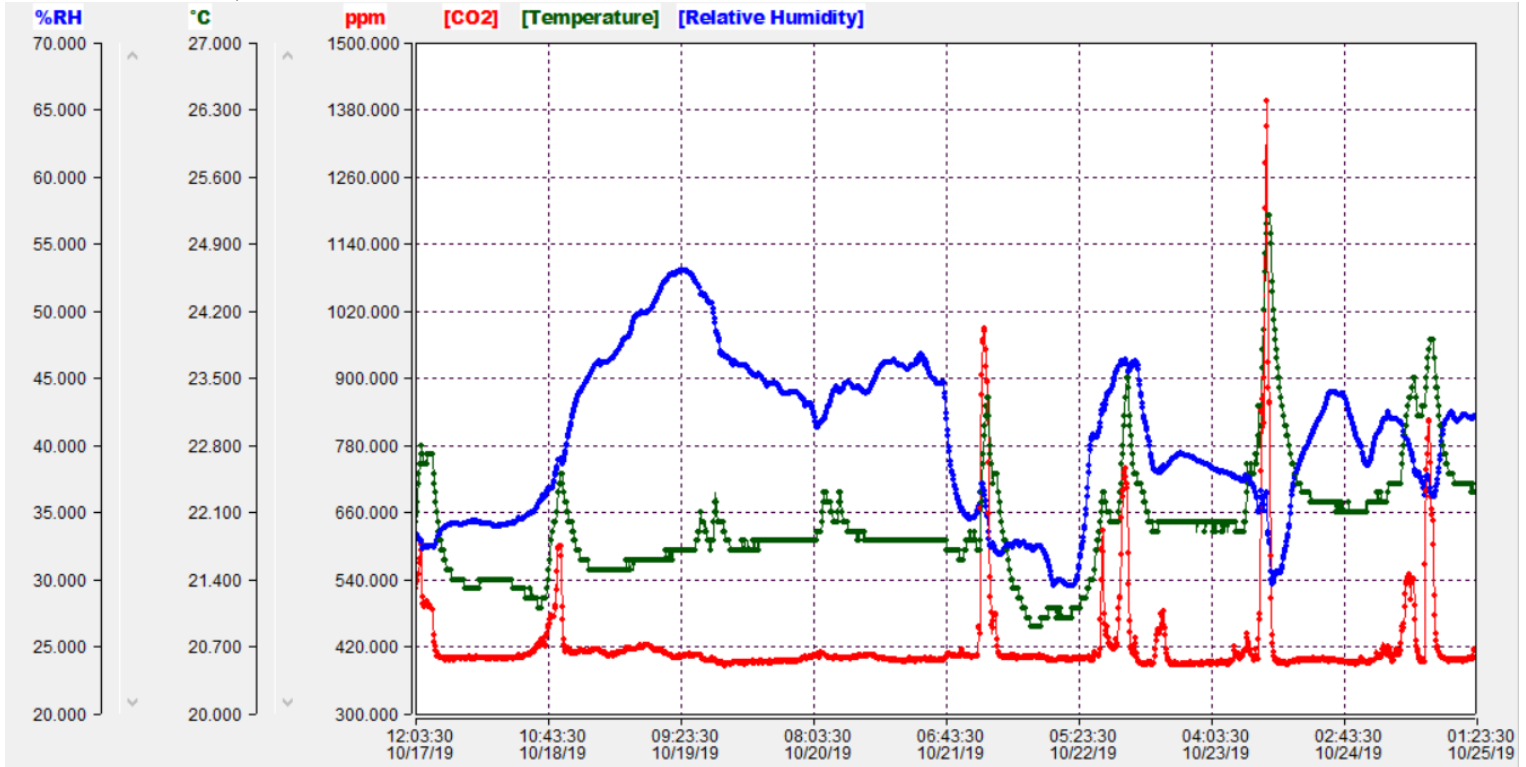
Tila 216, Tiuhti

Sisäilman hiilidioksidipitoisuus ylitti 1 000 ppm tason hetkellisesti tilassa 216 ("Tiuhti"). Alle tuhannen ppm hiilidioksidipitoisuutta voidaan pitää hyvänä tasona. Hiilidioksidipitoisuuden noustessa yli 1 200 ppm tason sisäilman laatu koetaan usein tunkkaiseksi ja se aiheuttaa mm. väsymystä ja mahdollisesti myös päänsärkyä. Toimenpideraja ylittyy hiilidioksidipitoisuuden ollessa n. 1 500 ppm. Hiilidioksidimittausten perusteella tiloissa ei ylity toimenpideraja hiilidioksidipitoisuuden osalta, mutta tilassa 216 ("Tiuhti") hiilidioksidipitoisuus nousee korkealle tasolle tilan käytöstä johtuen.

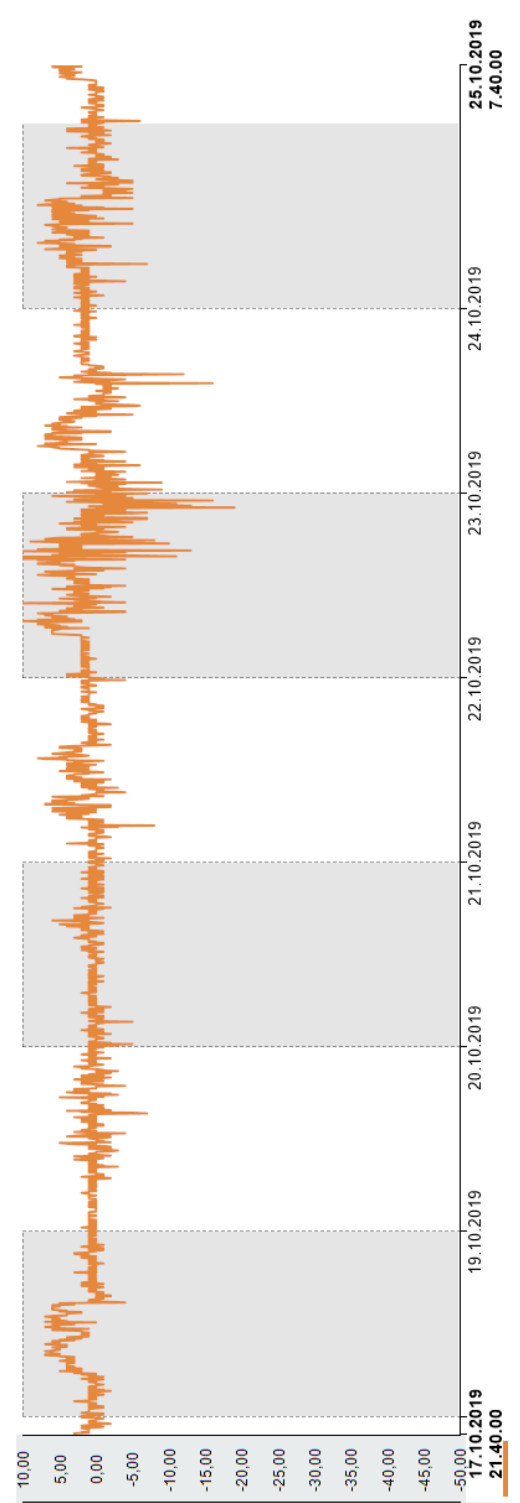
Tila 204, Möröt

Paine-erot rakennuksessa vaihtelivat seurantajaksolla pääosin 5 – 12 Pa alipaineen välillä, lukuun ottamatta 2. kerroksen tilaa 204, jossa paine-ero vaihteli pääosan ajasta +5 - -5 Pa paine-eron välillä.. Sisätilat olivat hieman ylipaineisia ryömintätilaan verrattuna lähes koko seurantajaksolla. Kaikissa sisätilojen ja ulkoilmanväliltä mitatuissa paine-eroissa esiintyi muutamia saman aikaisia alipaine "piikkejä", suuret yksittäiset vaihtelut ovat todennäköisesti ihmisten aiheuttamina (ikkunoiden/ovien avaamisia) tai koneissa esiintyneet viat tai huollot (esim. ilmanvaihtokone ollut poissa päältä). Kyseiset "piikit" eivät todennäköisesti ole sään (tuulen) aiheuttamia, koska ne esiintyivät saman aikaisina rakennuksen eri sivuilla ja kerroksissa.
