TUUSULAN KAUPUNKI

KOLSAN PÄIVÄKOTI

SISÄILMAAN LIITTYVÄT TUTKIMUKSET, JATKO- TUTKIMUS

22.10.2020

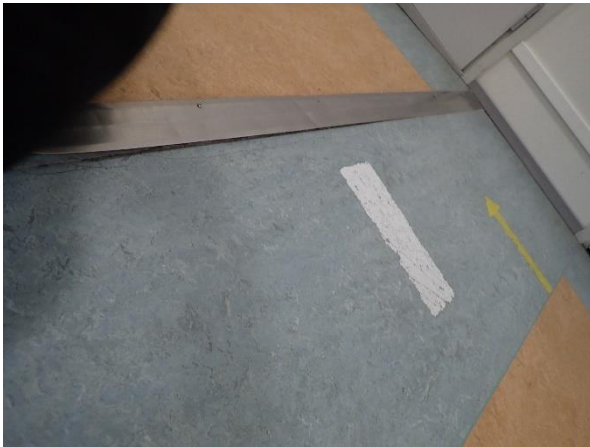
Alapohjarakenteessa on liikuntasauva aulassa 101. Sauman päällä olevan metallilistan alla havaittiin kertynyttä pölyä. Liikuntasauvassa olevasta vanerista otettiin materiaalinäyte mikrobitutkimukseen. Aistinvaraisesti tarkasteltuna liikuntasauva ei ollut tiivis alapohjaan nähden.

Kuva 3: Käytävän lattiasauman alue, jossa on liikuntasauva.

Alapohjan liikuntasaumasta otettiin vanerista näyte mikrobiutkimukseen. Materiaalinäytteen mikrobipitoisuudet olivat runsaat. Näytteessä esiintyi suurena pitoisuutena hiivoja ja muita bakteereita, jotka voivat viitata pinnan epäpuhtauksiin tai mikrobivaurioon. Aistinvaraisesti tarkasteltuna liikuntasauma ei ollut tiivis alapohjaan nähden. Liikuntasaumoista on suositeltavaa poistaa vanerit, puhdistaa saumat, täyttää sekä tiivistää ne.

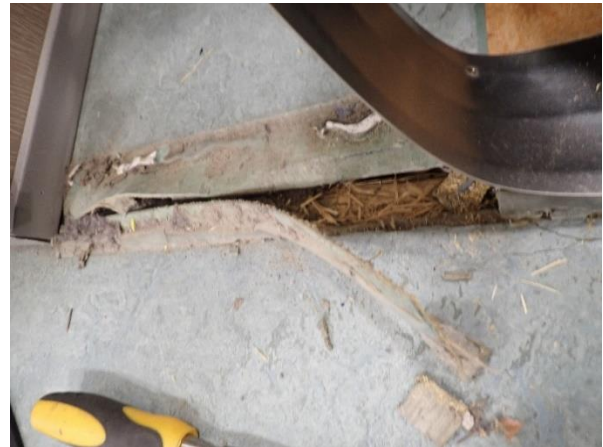
Näyte	Tila	Selite	Tulkinta
MNMI7	101	Aula, alapohja, liikuntasauva, puulevyä	esiintyy poikkeavaa mikrobikasvua

Materiaalinäytteiden mikrobipitoisuudet runsaat. Näytteessä esiintyi suurena pitoisuutena hiivoja ja muita bakteereita, jotka voivat viitata pinnan epäpuhtauksiin tai mikrobivaurioon.

Kuva 4: Lattian liikuntasauvan puulevystä otettiin näyte mikrobitutkimukseen.

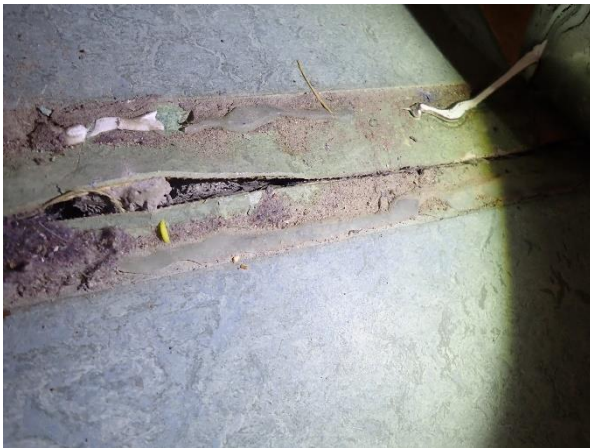
Kuva 5: Liikuntasauvan peitelistan alla pölyä ja likaa.

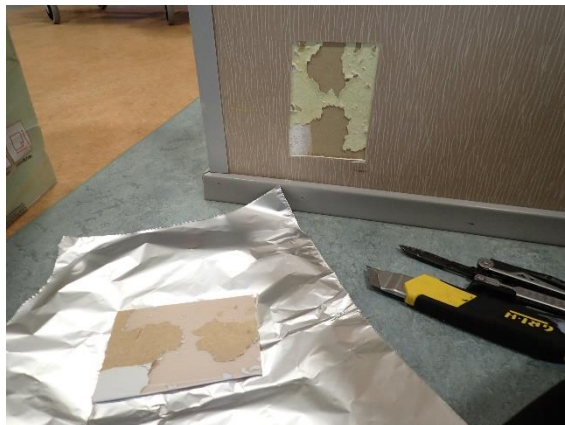
Näyte	Tila	Selite	Tulkinta
MNVO1	Käytävä 145, väliseinän alaosa (wc:n ja käytävän välinen seinä)	muovimatto	viittaa vaurioon

Käytävän (aula 101) ja wc:n väliseinän alaosa otettiin muovimattinäyte VOC-tutkimukseen. Näytteessä esiintyi metyyliifenolia ($14 \mu\text{g}/\text{m}^3\text{g}$), jonka tiedetään olevan jo pieninä pitoisuuksina hajua aiheuttava yhdiste. Lisäksi näytteessä esiintyi 2-etyyli-1-heksanolia ($85 \mu\text{g}/\text{m}^3\text{g}$) hieman yli Työterveyslaitoksen viitearvon ($70 \mu\text{g}/\text{m}^3\text{g}$). Kohdalla ei havaittu kosteuspoikkeamaa. Muovimattopalassa oli voimakas haju ja samaa hajua havaittiin käytävän sisäilmassa.

Kuva 6: Käytävän 145 ja wc:n välinen seinä. Käytävällä ja wc:ssä tunkkaista hajua. Seinän muovimattossa havaittiin samaa hajua.

- Aulan 101 ympäristössä (käytävä 145 ja wc 127, kaikki tilat, joissa on ko. muovimattoa) seinän muovimatot on suositeltavaa poistaa ja korvata vähäpäästöisillä materiaaleilla. Korjaukset on tehtävä riittävän laajasti, jotta saadaan poistettua kaikki materiaalit, joihin hajua on päässyt imeytymään
- Alapohjan liikuntasauomoista vaurioituneiden materiaalien poistaminen, täyttäminen ja tiivistäminen

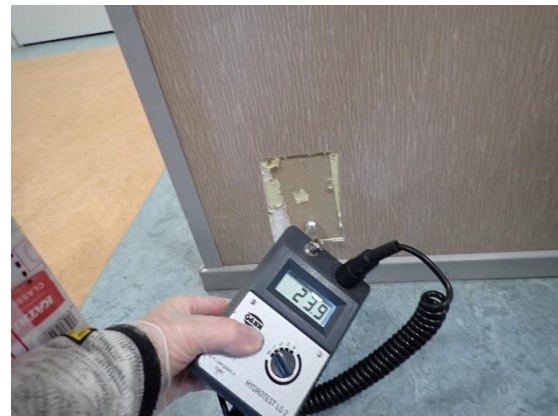
Kuva 7: Käytävän 145 ja wc:n välinen seinä. Seinässä ei ollut kosteuspoikkeamaa.

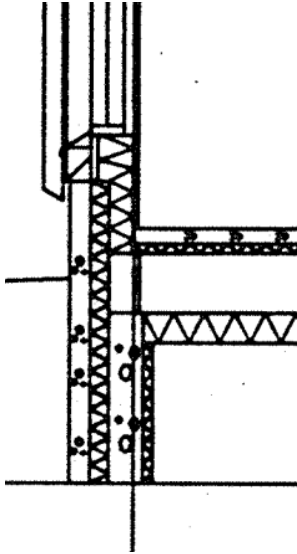
Rakennetarkastus: US1 (109)

1. maali, kipsilevy, ~15 mm
2. kovalevy 2 kpl, ~10 mm
3. kipsilevy, ~15 mm
4. höyrynsulkumuovi
5. mineraalivilla, ~135 mm
6. eps-eriste, ~100 mm
7. sokkeli

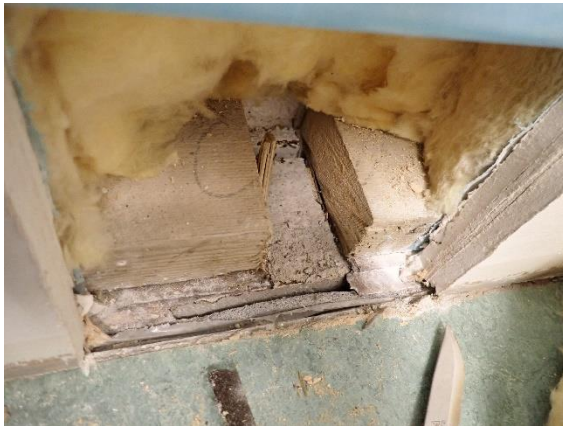
Kuva 8: Ulkoseinän alaosa. Materiaaleissa ei havaittu vauriojälkiä eikä epätavallisia hajuja.

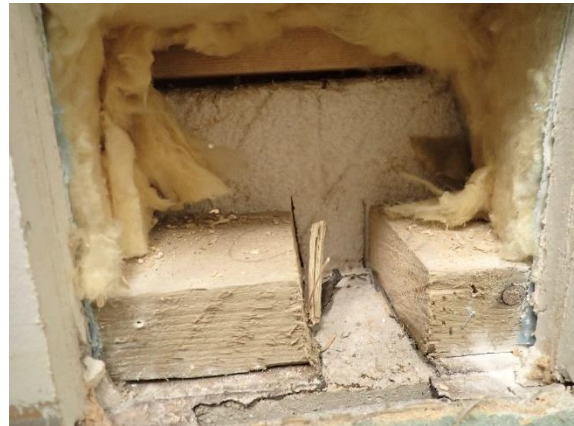
Kuva 9: Ulkoseinän alaosa. Alaohjauspuuna on kestopuuta.

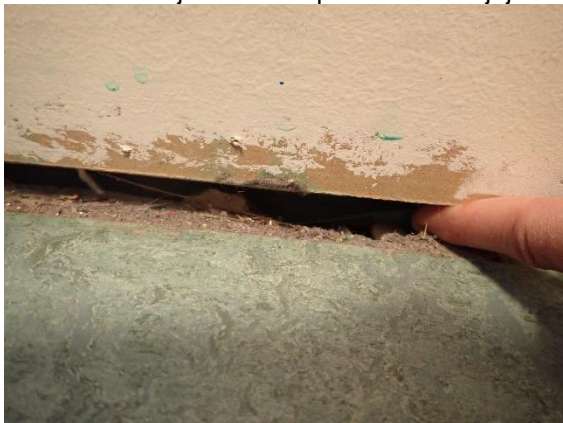
Kuva 10: Ulkoseinän alaosa. Jalkalistan takana rakoa kipsilevyn ja lattian välissä.

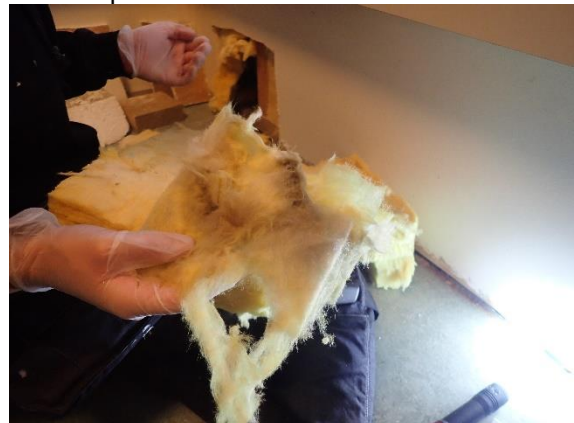
Kuva 11: Ulkoseinä, ikkunan alla olevassa eristeessä ilmavuodosta aiheutunutta tummentumaa.

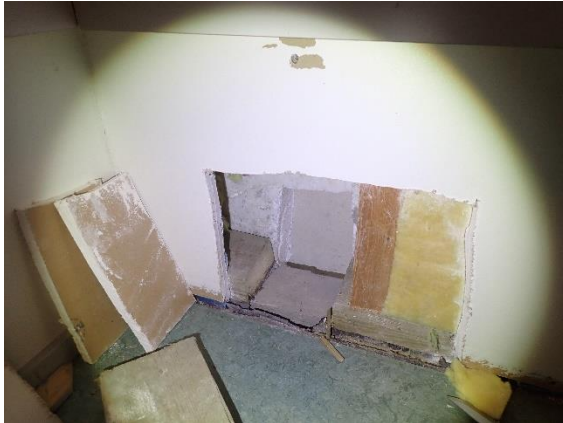
Kuva 12: Ulkoseinän alaosa. Materiaaleissa ei havaittu vaurioon viittaavia jälkiä tai hajuja.

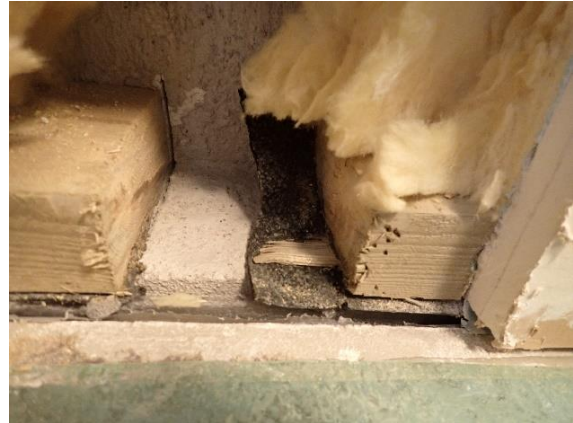
Kuva 13: Ulkoseinän alaosa. Materiaaleissa ei havaittu vaurioon viittaavia jälkiä tai hajuja.

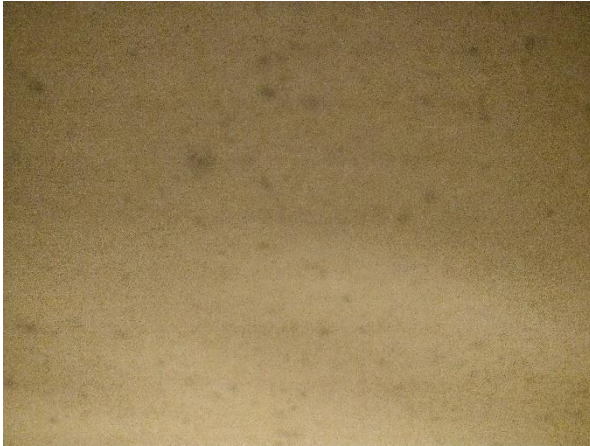
Yläpohjan aluskatteessa havaittiin paikoin mikrobivaurioita yläpohjan matalimmilla reuna-alueilla, mikä viittaa yläpohjan puutteelliseen tuulettuvuuteen. Yläpohjan puuosissa ei havaittu aistinvaraisesti mikrobi- tai kosteusvaurioita. Levyvillan pinnalla oli ulkoilmasta kantautuneita pölyjä.

Kuva 14: Yläpohjan tuuletus paikoin puutteellinen, aluskatteessa mikrobikasvustoa.

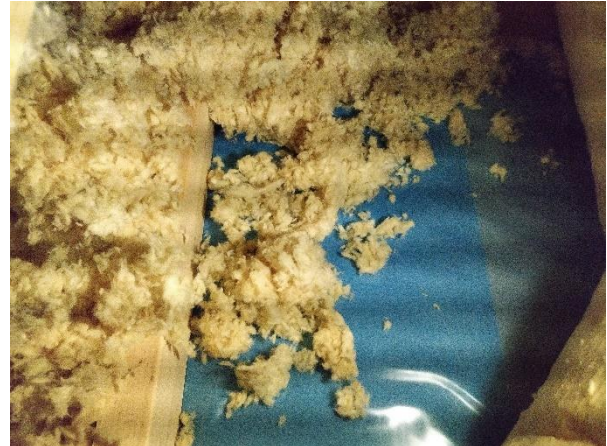
Kuva 15: Yläpohjan höyrynsulkumuovit limitetty hyvin.

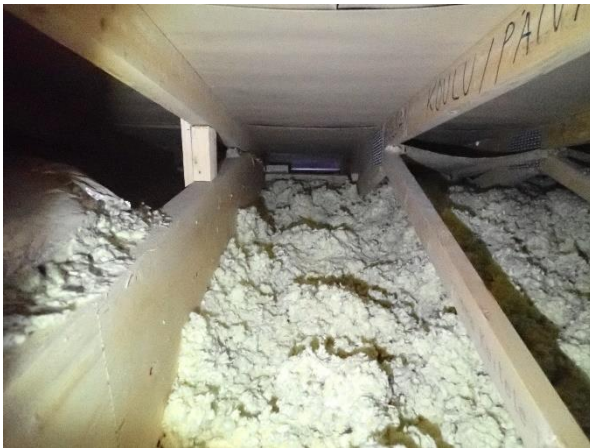
Kuva 16: Yläpohjan puhallusvillaa.

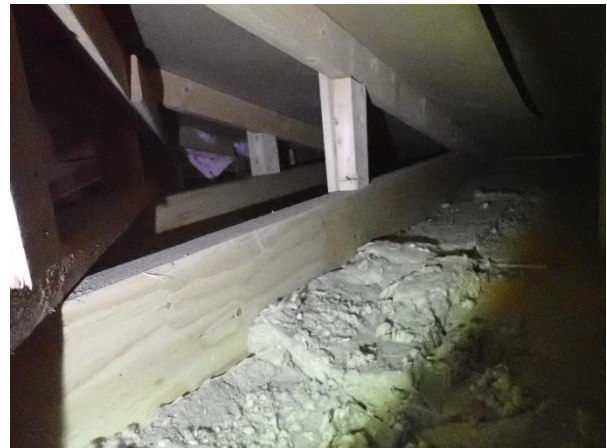
Kuva 17: Yläpohjan levyvillaa, pinnalla ulkoilmasta kantautunutta pölyä.

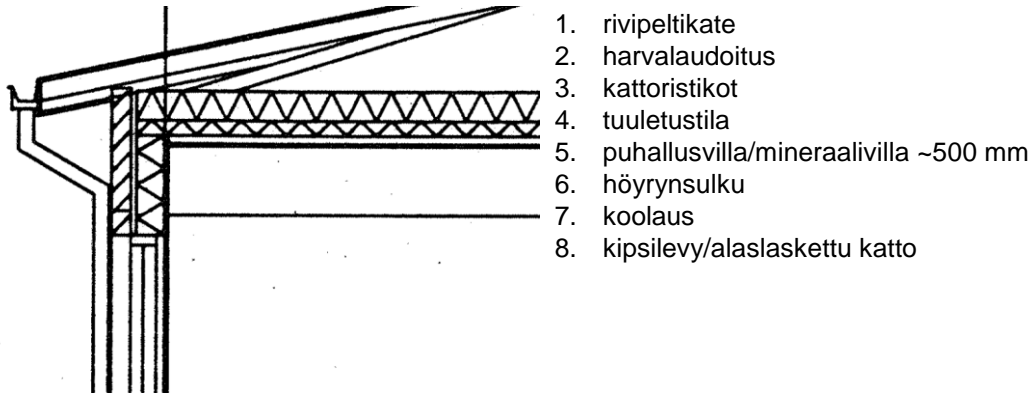
Rakennetarkastus: YP

Yläpohjan eristeenä on paikoin levyvillaa ja paikoin puhallusvillaa. Eristekerroksen paksuus on noin 500 mm.
