TUUSULAN KAUPUNKI

# NOTKOPUISTON PÄIVÄKOTI

## KOSTEUS- JA SISÄILMATEKNINEN KUNTOTUTKIMUS

12.6.2020

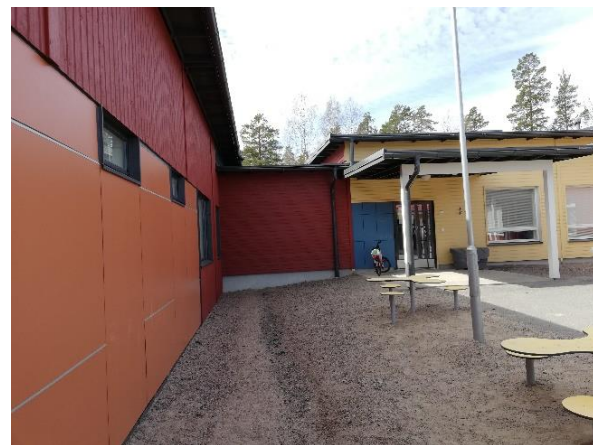
Rakennuksen vierustat viettävät osin rakennukseen päin ja sisäpihan puolen ryömintätilan tuulettuminen on paikoin heikko, mitkä lisäävät alapohjan ryömintätilaan aiheutuvaa kosteusrasitusta ja mahdollisia vaurioita. Ryömintätilassa havaittiin maaperästä aiheutuvaa mikrobiperäistä hajua, jonka on mahdollista kulkeutua myös sisäilmaan epätiivien alapohjan rakenneliittymien ja läpivientien kautta. Rakennuksen alapohja on mineraalivillalla eristetty puurakenteinen tuulettuva alapohja. Eristetilasta otettujen materiaalinäytteiden mikrobipitoisuudet olivat tavanomaiset ja kosteusvaurioon viittaavia mikrobeja ei esiintynyt. Lattian muovimattopinnoitteista otetuissa VOC-näytteissä tulokset olivat tavanomaisia eikä muovimattovaurioista kertovaa 2-etyyli-1-heksanolia esiintynyt poikkeavia määriä. Myös sisäilmanäytteiden VOC-yhdisteiden pitoisuudet olivat tavanomaisia. Alapohjan rakenneliittymät ja läpiviennit on suositeltavaa tiivistää, parantaa alapohjan tuulettumista sisäpihan puolelta sekä muotoilla rakennuksen ulkopuolen maanpinnat pois päin viettäväksi erillisen korjaussuunnitelman mukaan.

Kuva 4: Maanpinta viettää paikoin rakennukseen päin.

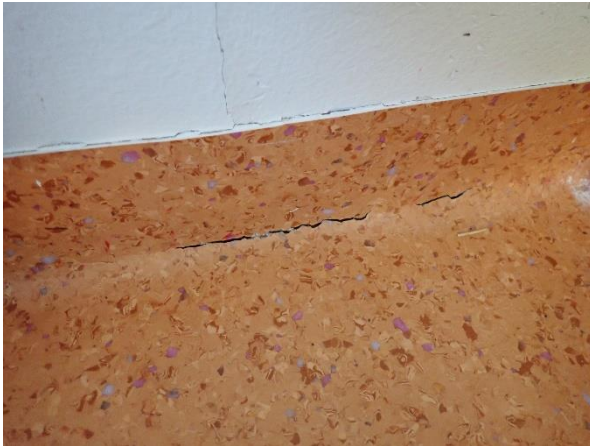
Kuva 5: Tila 119, lattian ja seinän rajakohdassa muovimatto repeytynyt.

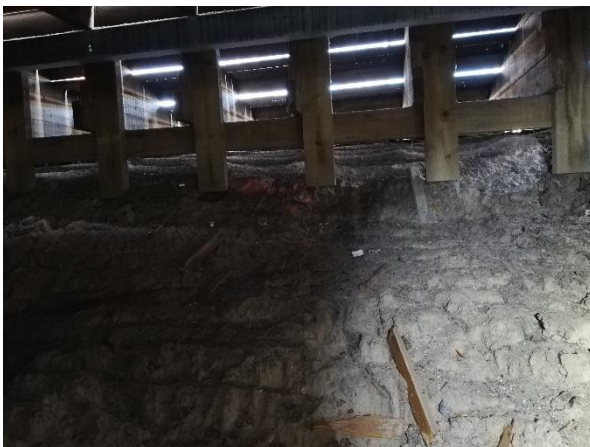
Kuva 7: Ryömintätalassa paikoin puunkappaleita.

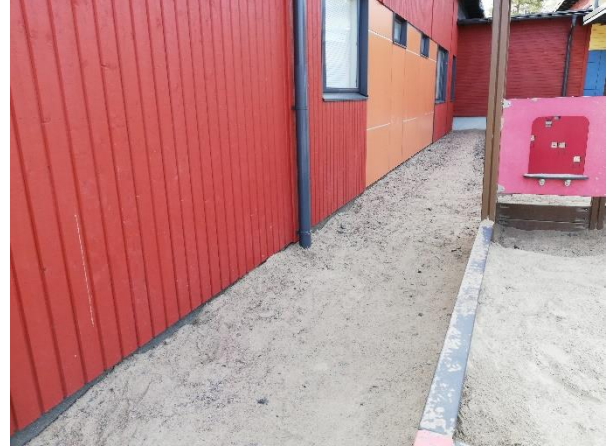
Kuva 9: Paikoin sisäpihalla alapohjan ryömintätilan tuulettuminen on puutteellinen.

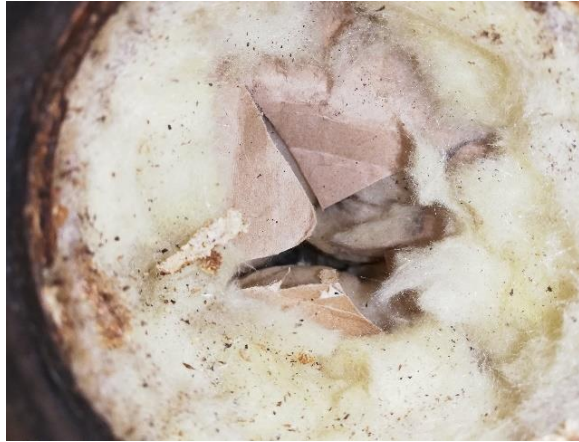
Kuva 10: Tila 134, alapohjan avaus, eristeessä ei vauriojälkiä eikä hajuja.

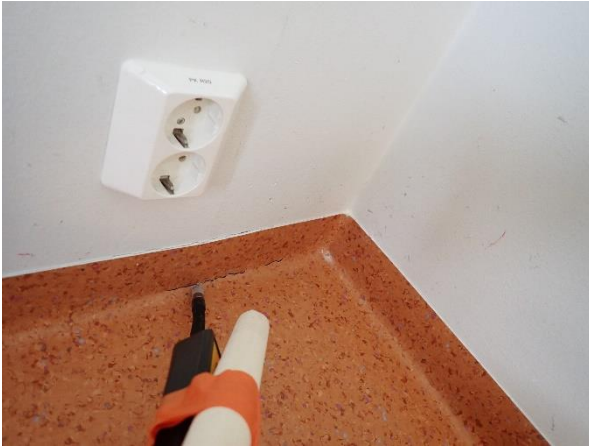
Alapohjarakenteesta havaittiin laajempaa ilmavuotoa elementtiliittymistä (ulkoseinien- ja väliseinien lattialiittymät) sekä pistemäisiä ilmavuotokohtia muovimattohalkeamista ja muovimaton seinällenostoista sekä läpivientien kohdilta. Ilmavuotoa havaittiin välioiven reunoilta elementtisauman liittymistä. Alapohjan epäpuhtauksien ja hajujen on mahdollista kulkeutua sisäilmaan epätiiviyiskohtien kautta.

Kuva 14: Pistemäisiä ilmavuotokohtia havaittiin muovimattohalkeamista.

Tuulettuvan ryömintätilan ja sisätilojen välisten rakenneliittymien ja läpivientien tiiviyyttä tutkittiin merkkiainetutkimuksella. Tutkimuksessa havaittiin ryömintätilasta ilmavuotoa elementtiliittymistä, lattia- ja seinäliittymien muovimattohalkeamista sekä läpivientien kohdilta. Ryömintätilan epäpuhtauksien (maaperässä mikrobiperäistä hajua) on mahdollista kulkeutua sisäilmaan. Alapohjarakenteen liittymät ja läpiviennit on suositeltavaa tiivistää erillisen korjaussuunnitelman mukaisesti.

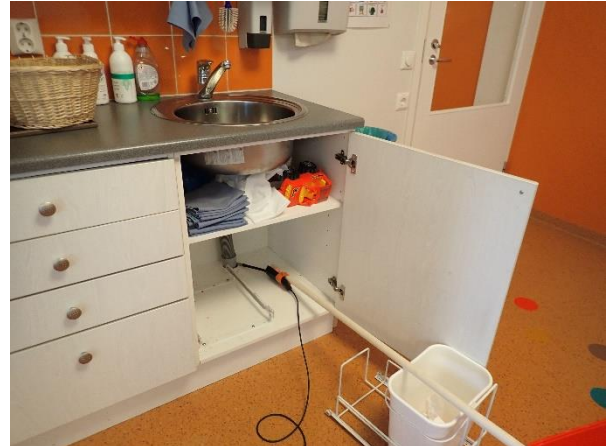
Kuva 15: Ilmavuotokohtia havaittiin läpivientien kohdalla.

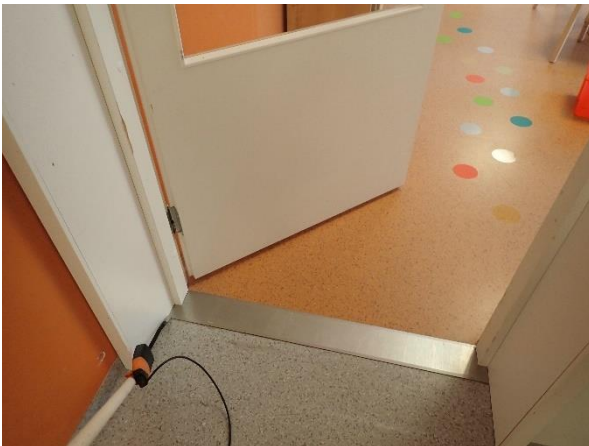
Kuva 16: Ilmavuotoa havaittiin elementtiliittymien kohdilta.

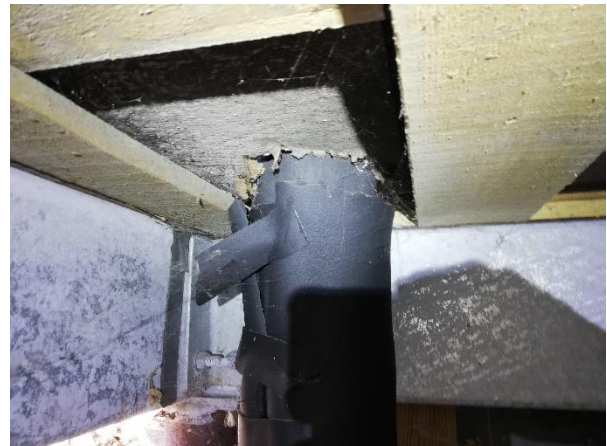
Kuva 17: Tuulettuvassa ryömintätilassa läpivientien tiivistykset paikoin puutteellisia.

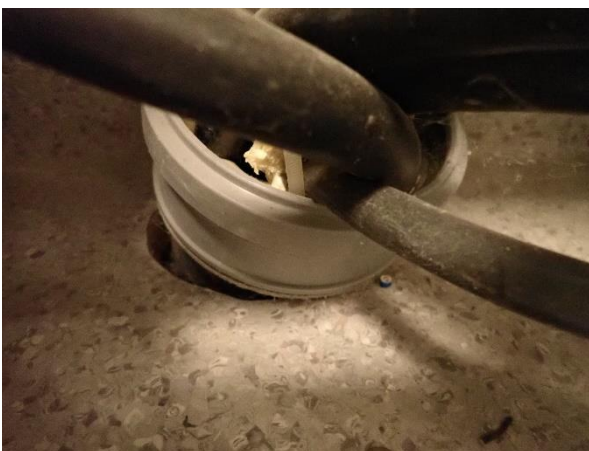
Kuva 18: Läpivienti sähköpääkeskuksesta alapohjaan ei ole tiivis (käytävä 108).

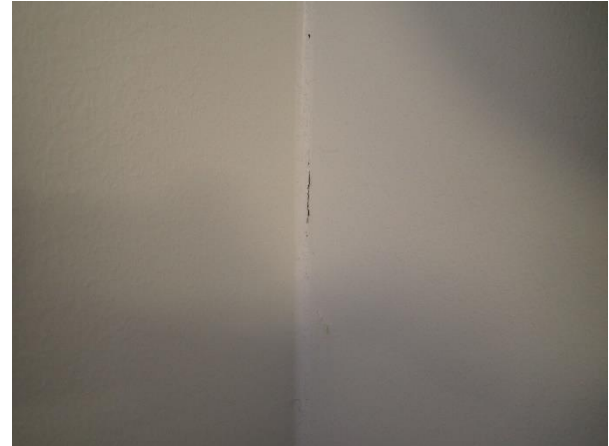
Ulkoseinien sisäpinnoissa oli paikoin levytyksien saumoissa halkeamia.

Kuva 20: Paikoin ulkoseinäliittymissä on halkeamaa.

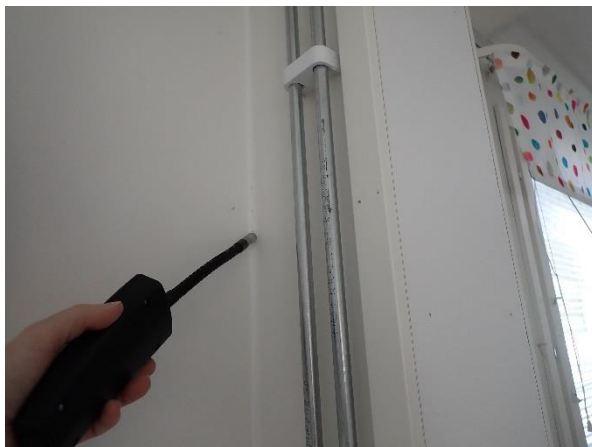
Runsasta merkkiainepuotoa havaittiin ikkuna- ja seinäliittymistä ja elementtisaumoista. Pistemäistä ilmapuotoa havaittiin lattia- ja seinäliittymästä, vaikka kohdilla on muovimaton seinälle nosto.

Kuva 21: Tila 134, ulkoseinien elementtisaumojen kohdilla havaittiin runsasta ilmapuotoa.

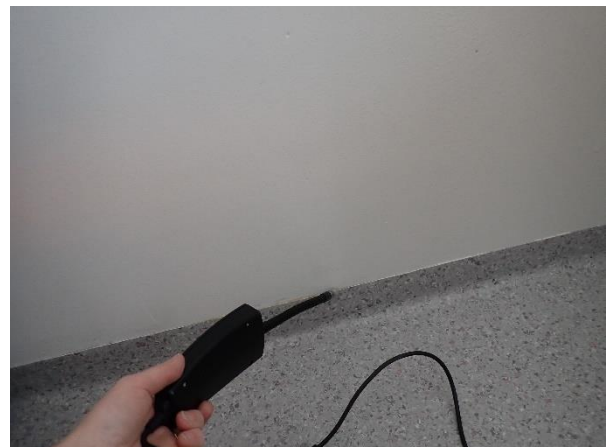
Kuva 22: Tila 135, ulkoseinän eristetilasta havaittiin ilmapuotoa paikoin lattia- ja seinäliittymän muovimaton takaa.

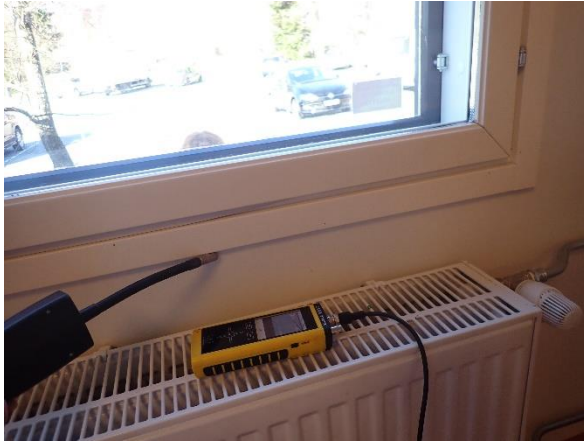
Kuva 23: Tila 118, ulkoseinien ja ikkunoiden liittymistä runsasta ilmavuotoa.

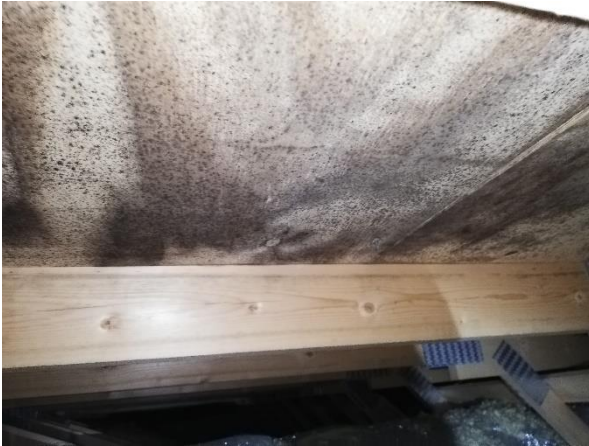
Yläpohjassa havaittiin silminnähten kermin alla olevissa vanereissa mikrobivaurioita, mikä johtuu yläpohjan tuuletuksen puutteista. Matalan katto-osan tuuletusta on parannettu tekeillä aukkoja parantamaan ilmankiertoa.

Kuva 24: Yläpohjan tuuletus puutteellinen, kermin alla olevissa kattolevyissä mikrobikasvustoa.

Merkkiainetutkimuksessa ja aistinvaraisessa tarkastelussa todettiin, että yläpohjan höyrynsulku ei ole tiivis, joten sisäilmaa ja sen mukana sisäilman kosteutta pääsee kulkeutumaan yläpohjaan. Lämpimän sisäilman kosteus voi vaurioittaa yläpohjarakenteita, kun kosteus tiivistyy kylmiin rakennepintoihin. Epätiivisiin höyrynsulun johdosta myös yläpohjasta on mahdollista kulkeutua epäpuhtauksia sisätiloihin. Yläpohjan matalan osan eristeissä havaittiin vaurioon viittaavaa mikrobikasvua ja yläpohjan kattolevyissä oli silminnähtävää mikrobikasvua. Yläpohjan rakenneliittymät ja läpiviennit on suositeltavaa tiivistää sekä parantaa yläpohjan tuulettumista erillisen korjaussuunnitelman mukaisesti.

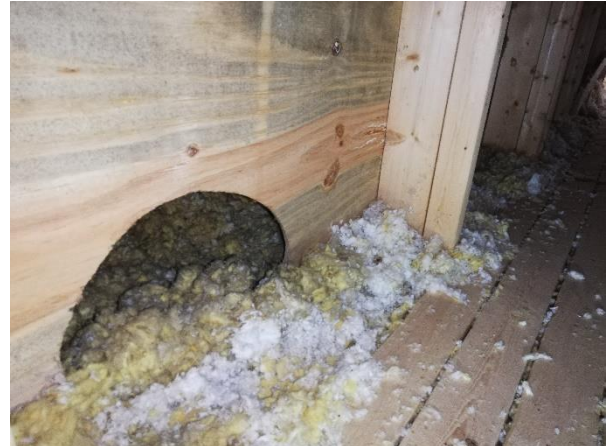
Kuva 25: Yläpohjan matalille osille tehty aukkoja parantamaan tuuletusta.

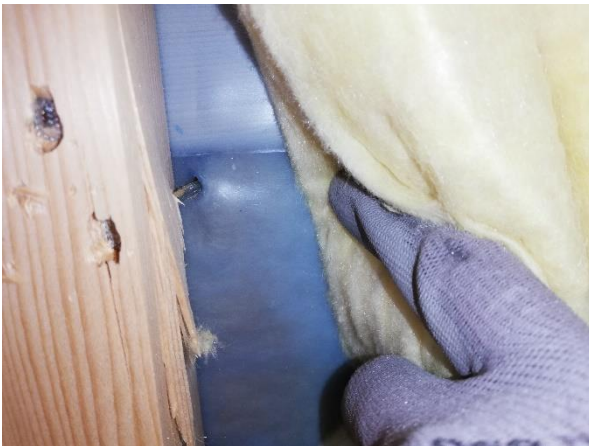
Kuva 26: Yläpohjan höyrynsulkumuovissa on epätiiviyttä (naulat lävistäneet muovin).

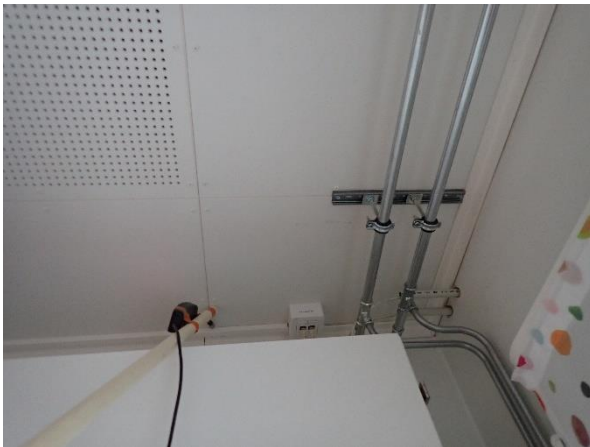
Runsasta merkkiainevuotoa havaittiin katto- ja seinäliittymistä sekä kattolevyjen saumoista.

Kuva 28: Tila 117, yläpohjan eristetilasta havaittiin ilmapuotoa kattolevyjen saumoista.

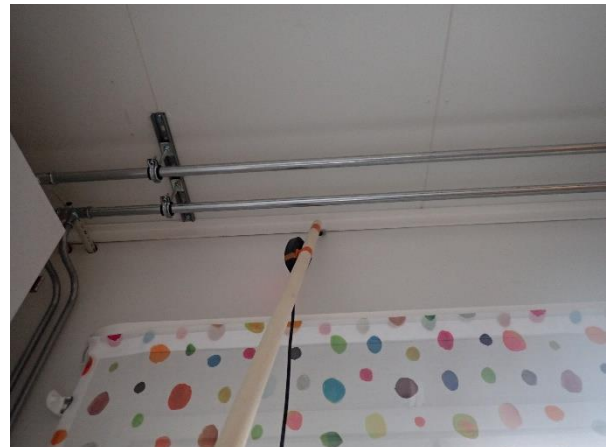
Kuva 29: Tila 117, yläpohjan eristetilasta havaittiin ilmapuotoa katto- ja seinäliittymistä.

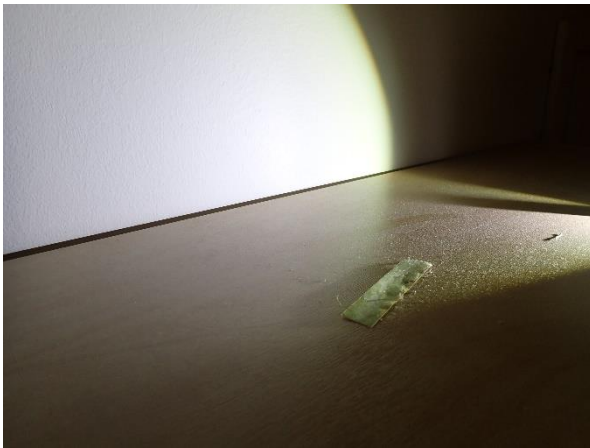
Kuva 30: Kaappien päälliset paikoin hyvin pölyisiä.

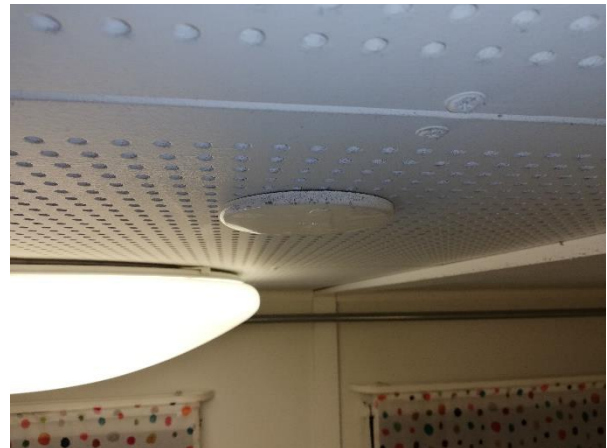
Kuva 31: Kattopinnat pölyisiä.

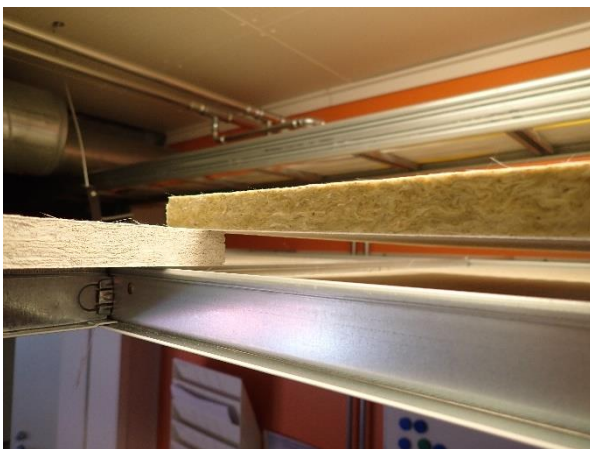
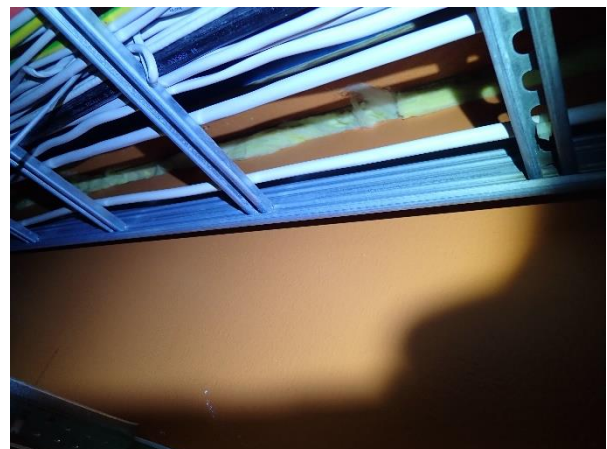
Alaslasketuissa katoissa oli paljaita mineraalivillapintoja ja kuitujen on mahdollista päästä sisäilmaan kattolevyjen saumojen kautta.

Kuva 32: Leikattujen alakattolevyjen reunoissa avoimia villapintoja.

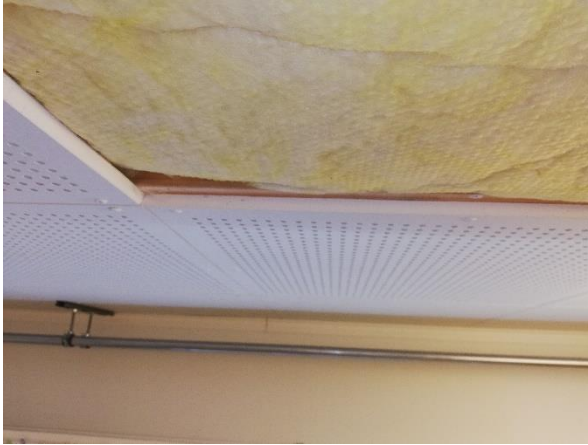
Kuva 33: Kattojen alaslaskutiloissa avoimia villapintoja.

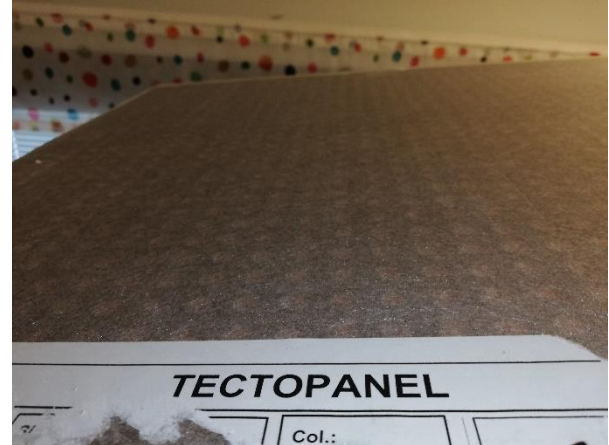
Kuva 34: Katon alaslaskulevyn yläpuolella avoimia villapintoja. Kattolevy on kiinnitetty ruuveilla.

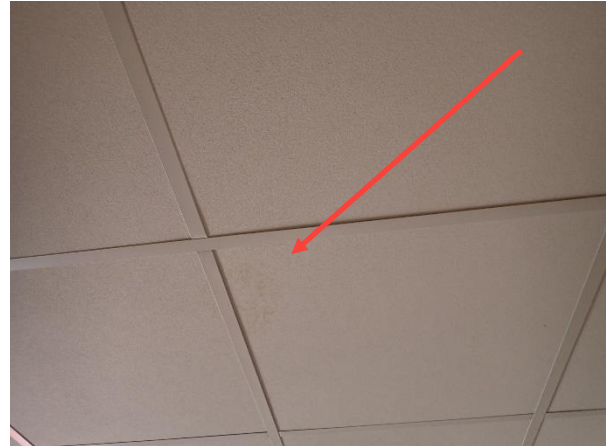
Kuva 39: Taukotilassa 109 vanhoja vuotojälkiä kattolevyissä.

Taukotilan 109 vaurioitunut kattolevy on vaihdettava.

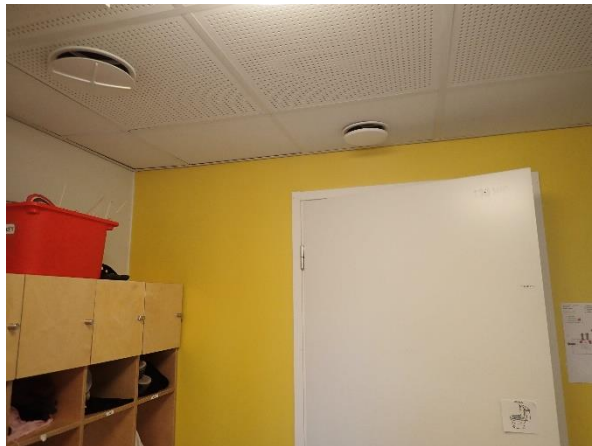
Kuva 40: WC 130 edessä havaittu mikrobiperäistä hajua. Kohdalla lähekkäin poistoilmapäätelaitteet.

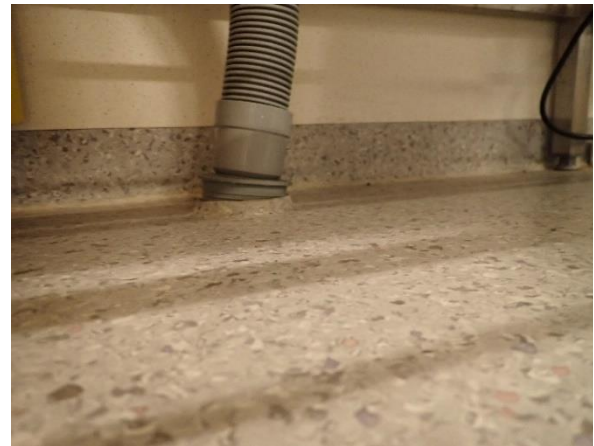
Kuva 41: WC 130, hajua aiheutui todennäköisesti huonosti kiinni olevasta viemäriputkesta.

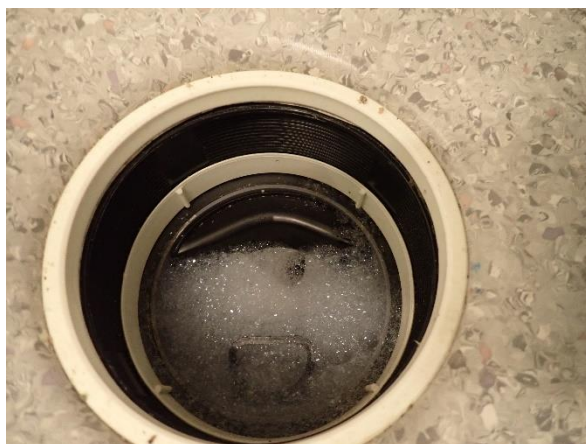
Kuva 42: WC 130, hajua aiheutui myös lattiakaivosta, vaikka kaivo oli puhdas.
