TUUSULAN TILAPALVELUT

# KOLSAN PÄIVÄKOTI

## YLÄPOHJAN JA RYÖMINTÄTILAN LISÄTUTKI- MUKSET

18.11.2022

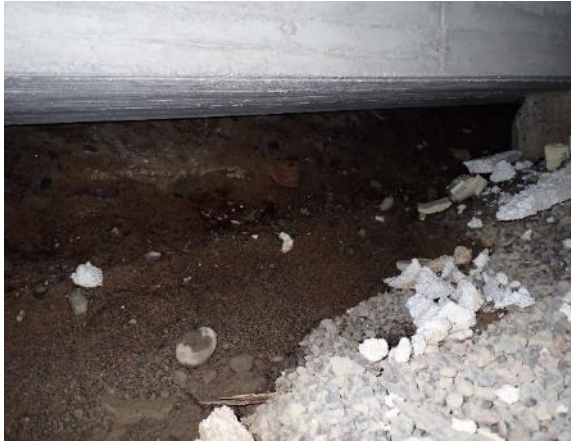
Koulun ryömintätalassa havaittiin maakellarimaista hajua, täyttöhiekka oli paikoin erittäin kostea ja hiekan pinnalla oli oletettavasti homesienikasvustoa. Koulun ryömintätalassa havaittiin olevan ilmayhteys päiväkodin ryömintätalassa arviolta päiväkodin tilojen 106, 108-109 kohdalla.

Kuva 1. Koulurakennuksen ryömintätilasta on ilmayhteys päiväkodin puolelle.

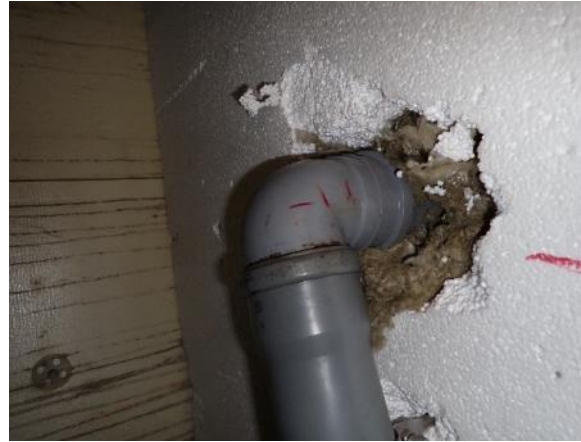
Ryömintätalassa havaittiin vähäisissä määrin rakennusjätettä. Jätteet olivat pääosin styroksia, mutta osittain myös orgaanista jätettä, kuten betonien muottivalusta jääneitä puukappaleita. Puukappaleet olivat paikoin lahovaurioituneita. Ryömintätalassa läpiviennit olivat pääosin tiivistämättä ryömintätalasta käsin. Läpivienneissä oli paikoin mineraalivillaa tilkkeinä. Osa läpivienneistä oli tiivistetty uretaanivaahdolla.

Kuva 2. Päiväkodin ryömintätilan läpiviennit olivat paikoittain epätiivisiin näköisiä. Lisäksi osassa läpivientejä havaittiin tummunutta mineraalivillaa.

- Päiväkodin ryömintätilasta suositellaan poistamaan kaikki sinne kuulumaton mm. rakennusjätteet, näkyvillä olevat muottilaudoitukset ym.
- Tutkitun alueen alapohjan läpivienneistä poistetaan mineraalivillaeristeet ja läpiviennit tiivistetään ryömintätilasta käsin esim. M1-luokitellulla uretaanivaahdolla.
- On suositeltavaa varmistaa ilmanvaihdon aikaohjelmilla, että sisätilat pysyvät jatkuvasti lievästi ylipaineisina yläpohjaan nähden, myös viikonloppuisin ja öisin.

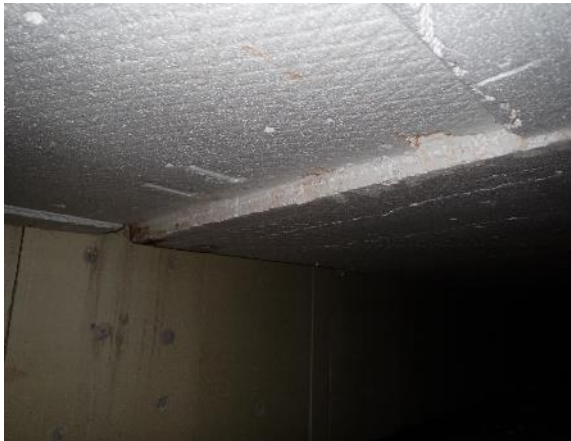
Kuva 3. Päiväkodin ryömintätilan EPS-eriste irronnut ontelolaataston alapinnasta.

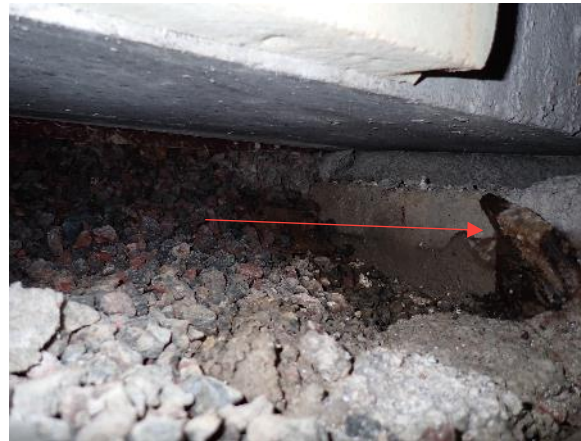
Kuva 4. Päiväkodin ryömintätilan yksittäisissä kohdissa havaittiin lahovaurioituneita muottilautoja.

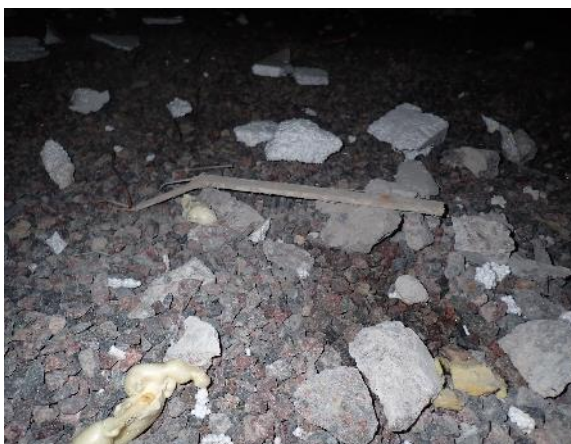
Kuva 5. Päiväkodin ryömintätilassa rakennusjätettä.

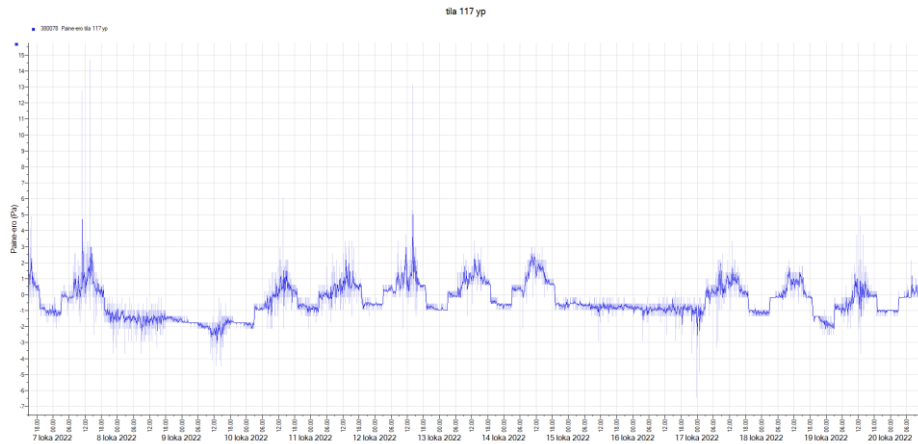
Kuva 6. Paine-eromittauksen tulos sisätilan ja yläpohjan välillä.

Paine-erot vaihtelivat keskimääräisesti -2 ... 3 Pa välillä. Pääosin mittausjaksolla sisätilat ovat ylipaineisia yläpohjaan nähden. Vaihtelua tuloksiin aiheuttavat ulko- ja sisäilman tiheyseroista syntyvä savupiippuvaikutus. Lisäksi tuloksiin vaikuttavat ilmanvaihdon lisäksi sääolosuhteet (tuulisuus, lämpötila) ja ovien avaaminen. Sisäilmälähtöisesti paine-eron on suositeltavaa olla lähellä tasapainoa.

Paine-ero mittauksen tuloksista, voidaan päätellä, että ilmavaihdon tuloilma on pienemällä viikonloppuna ja öisin, jolloin WC-tilojen poistoilmanvaihto jää päälle. Alipaineisuuden kasvaessa sisätiloissa yläpohja on lievästi ylipaineinen. Ilmanvaihdon normaalissa tilassa sisätilat ovat lievästi ylipaineisia, jonka seurauksena ilmaliikkeet ovat sisätilasta yläpohjaan päin. Tällöin mahdollisten epätiivelyskohtien kautta ei sisäilmaan pääse kulkeutumaan epäpuhtauksia.

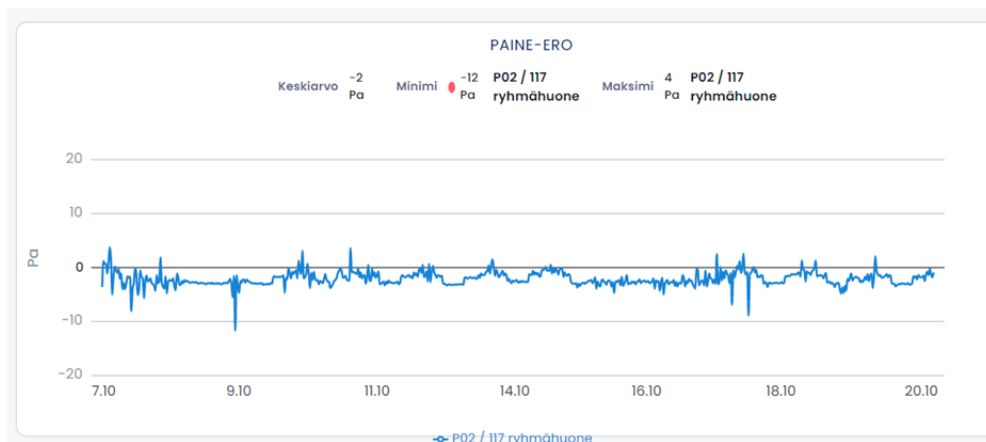
Päiväkodissa on erillinen Freesi olosuhde- ja paine-eroseurantajärjestelmä. Tilassa 117 on paine-eron seurantamittalaite, jolla seurataan ulkoilman ja sisäilman paine-eroa ulkoseinän läpi. Tilan 117 Paine-eroissa havaitaan yhtäläisyyksiä yläpohjan paine-eromittaukseen, josta voidaan päätellä, että viikonloppuisin ja öisin ilmanvaihto menee oletettavasti puoliteholle ja WC-tilojen poistoilmanvaihto jää päälle. Mittaustulokset ovat lähellä tasapainotilaa.

Kuva 7. Tilan 117 Freesijärjestelmän paine-eromittauksen tulokset sisä- ja ulkoilman välillä.
