Hyökkälän koulu, Tiivistyskorjausten laadunvarmistusmittaukset

Tutkimusraportti

14.07.2023

Projekti 316338_12

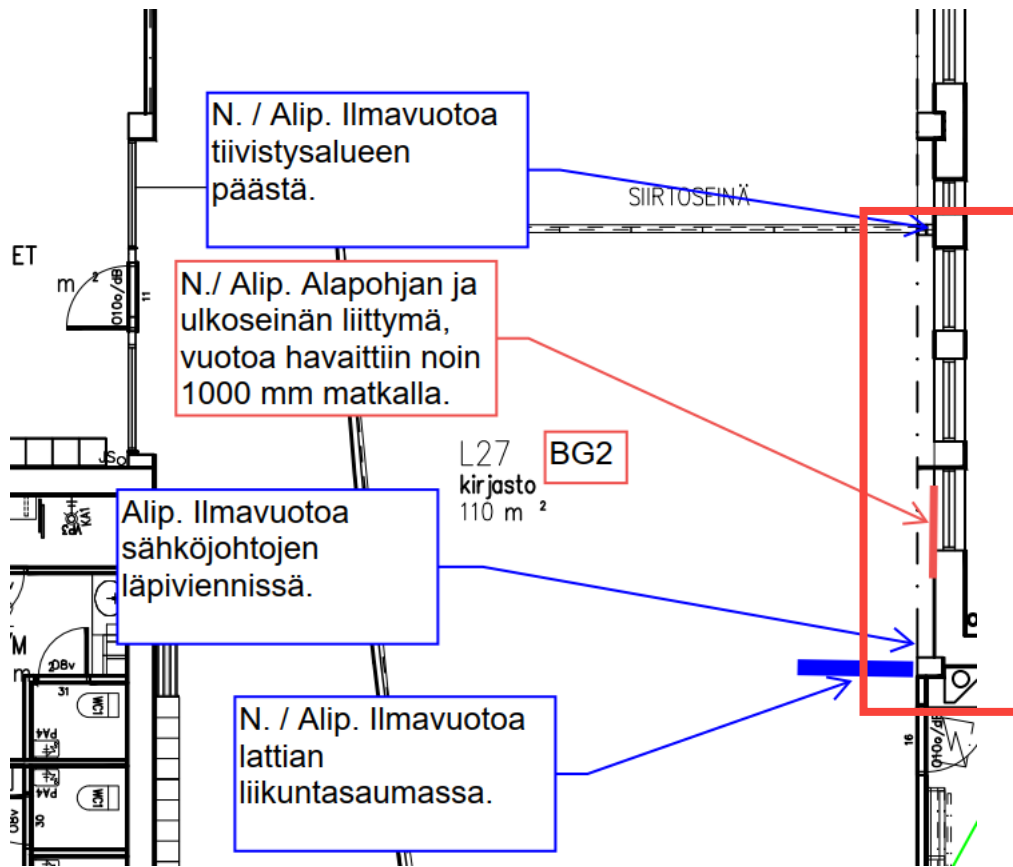
Ulkoseinärakenteessa havaittiin säännöllisiä ilmavuotoja ulkoseinän ja alapohjarakenteen liittymän läheisyydessä. Yksittäiset, selkeät vuotokohdat havaittiin myös alapohjan liikuntasaumassa sekä tiivistysalueen päässä siirtoseinän kohdalla.

Ulkoseinärakenteessa havaittiin alipaineistettuna vuotokohtia normaalitilassa havaittujen vuotojen lisäksi seuraavissa kohdissa: vähäistä ilmavuotoa havaittiin alapohjarakenteen sähköjohtojen läpiviennissä.

Kuva 2. Luokkahuone BG2. Merkkiainetutkimus toteutettiin punaisella olevan neliön sisällä olevaan ulkoseinä-rakenteeseen. Punaiset merkinnät ovat merkittäviä ilmavuotoja. Siniset merkinnät ovat vähäisiä ilmavuotoja ja vihreät merkinnät pistemäisiä ilmavuotoja. (N. = Normaalitila & Alip. = Alipaineistettu - 10 Pa).

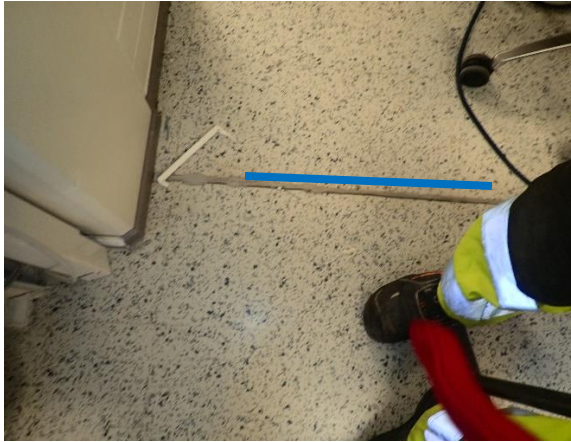
Kuva 3. Normaalitilassa ja **alipaineistettuna** havaittiin ilmapuotoa alapohjan liikuntasaumassa (/maton saumassa).

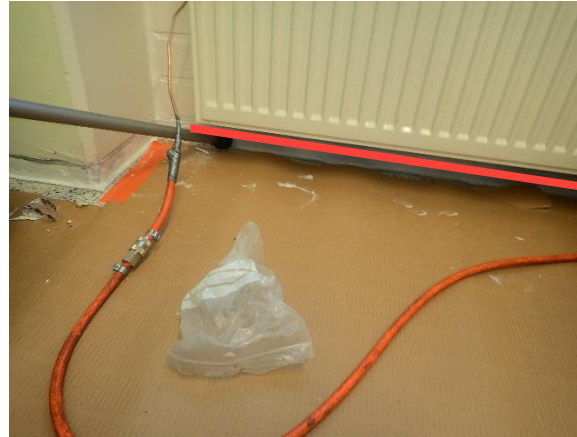
Kuva 4. Normaalitilassa ja **alipaineistettuna** alapohjan ja ulkoseinän liittymän alueella havaittiin merkittävää ilmapuotoa.

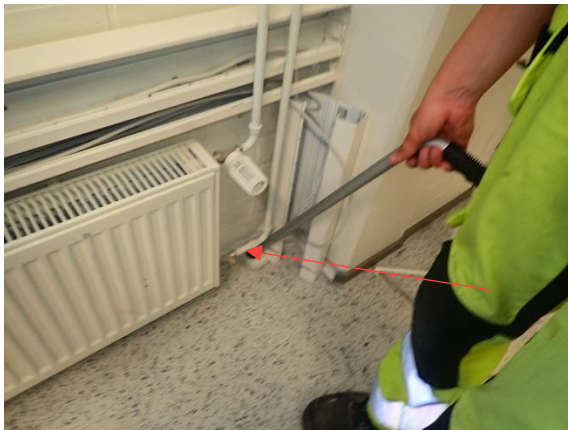
Kuva 5. **Alipaineistettuna** havaittiin vähäistä ilmapuotoa sähköjohtojen läpiviennissä.

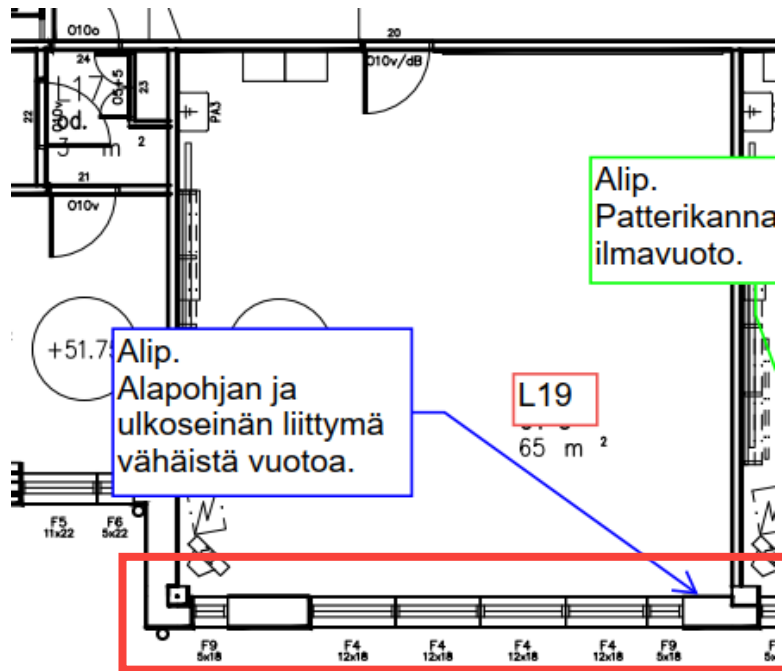
Ulkoseinärakenteessa havaittiin vähäistä ilmapuotoa ulkoseinän ja alapohjarakenteen liittymässä.

Kuva 6. Luokkahuone L19. Merkkiainetutkimus toteutettiin punaisella olevan neliön sisällä olevaan ulkoseinärakenteeseen. Punaiset merkinnät ovat merkittäviä ilmavuotoja. Siniset merkinnät ovat vähäisiä ilmavuotoja ja vihreät merkinnät pistemäisiä ilmavuotoja. (N. = Normaalitila & Alip. = Alipaineistettu – 10 Pa).

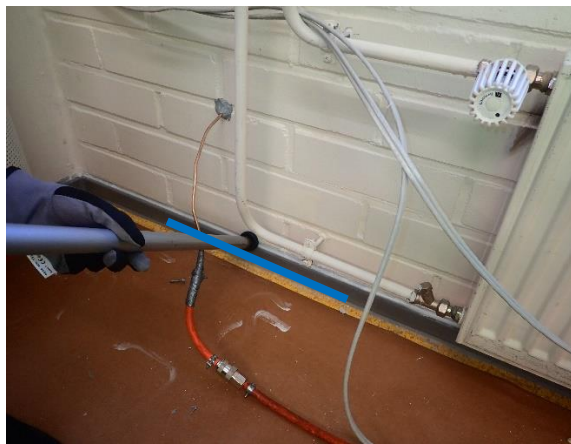
Kuva 7. Alipaineistetussa tilassa havaittiin vähäistä ilmavuotoa alapohjarakenteen ja ulkoseinän liittymässä.

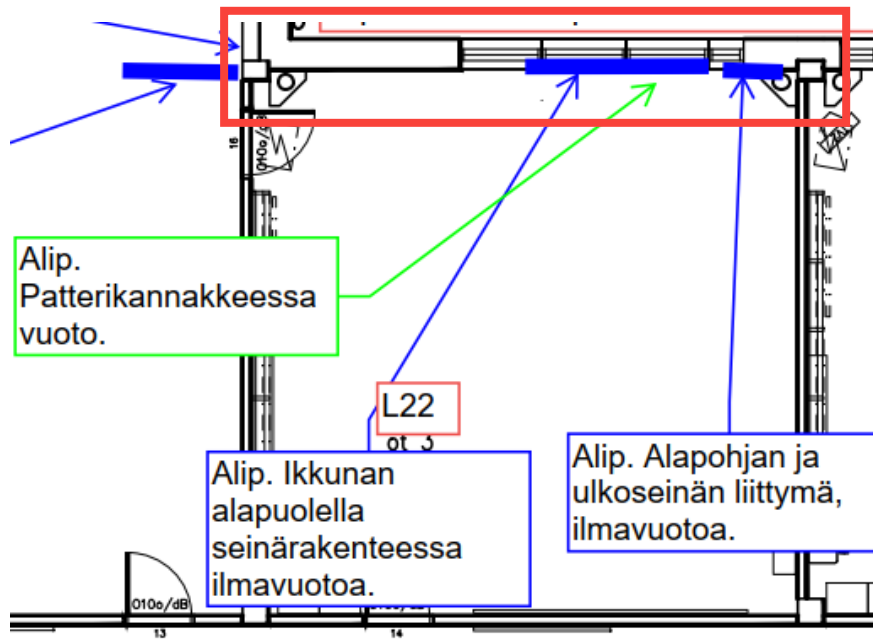
Alipaineistuksella havaittiin toistuvia, vähäisiä vuotoja ulkoseinän rakenteista ikkunalaudan alapuolella. Lisäksi ulkoseinän ja alapohjan liittymän alueella havaittiin paikoitellen ilmavuotoa. Yhdessä patterikannakkeen kohdassa havaittiin pistemäinen ilmavuoto.

Kuva 9. Luokkahuone L22. Merkkiainetutkimus toteutettiin punaisella olevaan ulkoseinärakenteeseen. Punaiset merkinnät ovat merkittäviä ilmavutoja. Siniset merkinnät ovat vähäisiä ilmavutoja ja vihreät merkinnät pistemäisiä ilmavutoja. (N. = Normaalitila & Alip. = Alipaineistettu - 10 Pa).

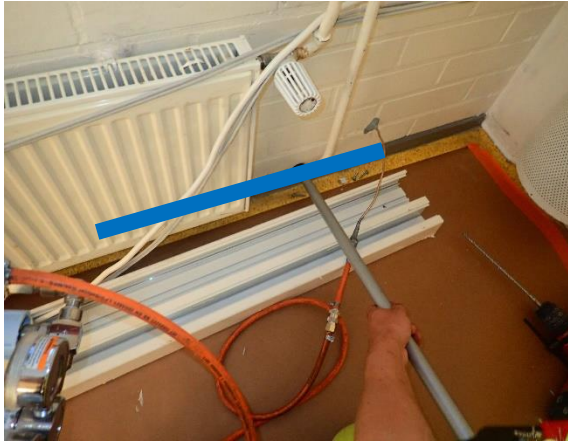
Kuva 10. Alipaineistettuna, alapohjarakenteen ja ulkoseinärakenteen liittymässä havaittiin vähäistä ilmavuotoa paikoitellen.

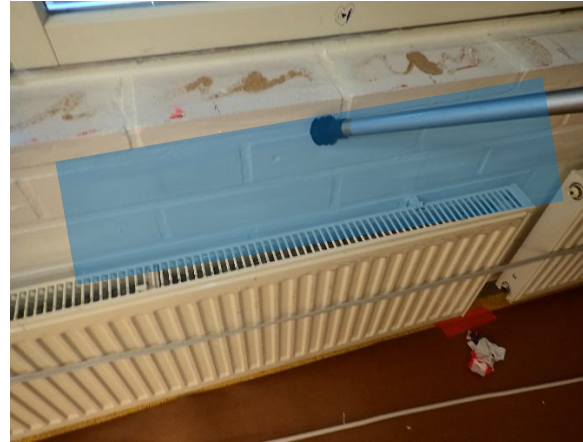
Kuva 11. Alipaineistettuna ikkunan alla seinärakenteen yläosassa havaittiin ilmavuotoa useasta kohdasta.

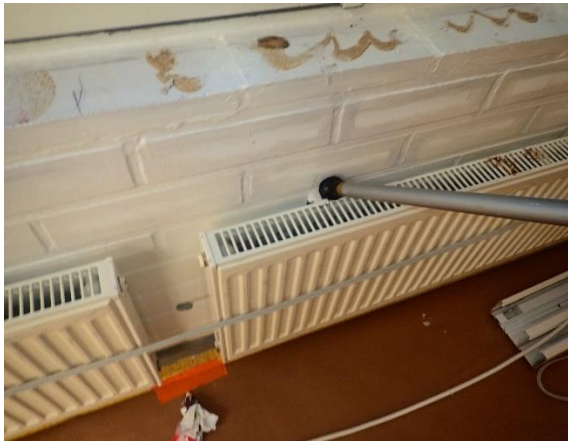
Kuva 12. Alipaineistettuna patterikannakkeen kiinnityksestä havaittiin pistemäinen ilmavuoto.

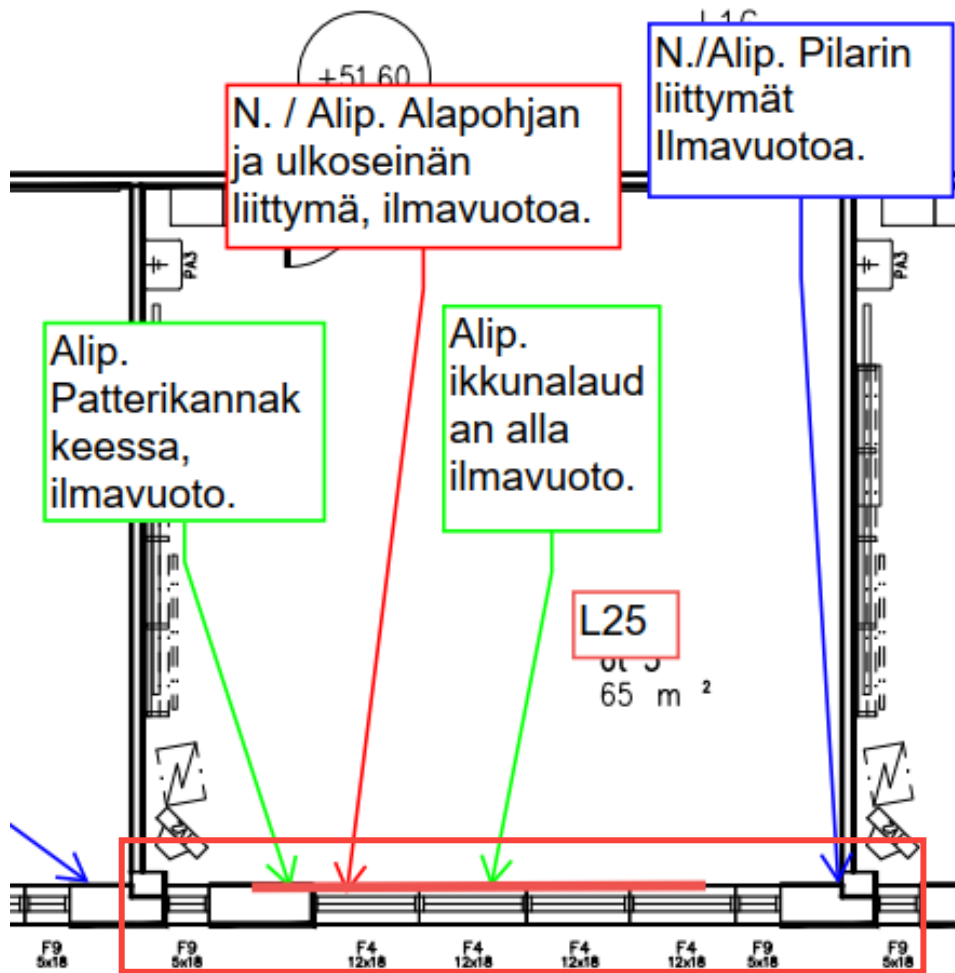
Normaalissa tilassa havaittiin merkittävää ilmavuotoa ulkoseinän ja alapohjan liitoksessa koko huoneen matkalta. Vähäistä vuotoa havaittiin huoneen nurkassa pilarin liittymissä ympäröiviin rakenteisiin.

Edellä mainittujen vuotojen lisäksi havaittiin alipaineistettuna vähäistä ilmavuotoa ikkunalaudan kohdalla seinän ja ikkunan liittymän alueella sekä pistemäisiä ilmavutoja useista patterikannakkeiden läpivienneistä.

Kuva 13. Luokkahuone L25. Merkkiainetutkimus toteutettiin punaisella olevan neliön sisällä olevaan ulkoseinärakenteeseen. Punaiset merkinnät ovat merkittäviä ilmavuotoja. Siniset merkinnät ovat vähäisiä ilmavuotoja ja vihreät merkinnät pistemäisiä ilmavuotoja. (N. = Normaalityla & Alip. = Alipaineistettu – 10 Pa).

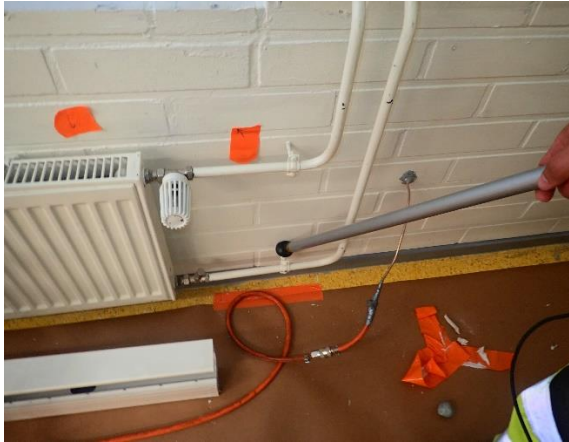
Kuva 14. Alipaineistetussa tilassa, patterin kannattimissa havaittiin pistemäisiä ilmavuotoja.

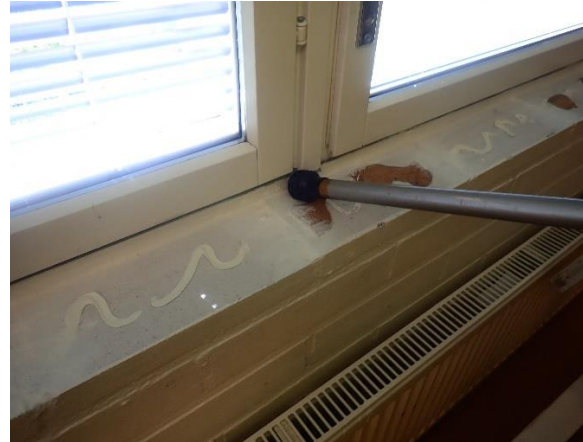
Kuva 15. Alipaineistetussa tilassa ikkunaliittymässä havaittiin vähäistä vuotoa.

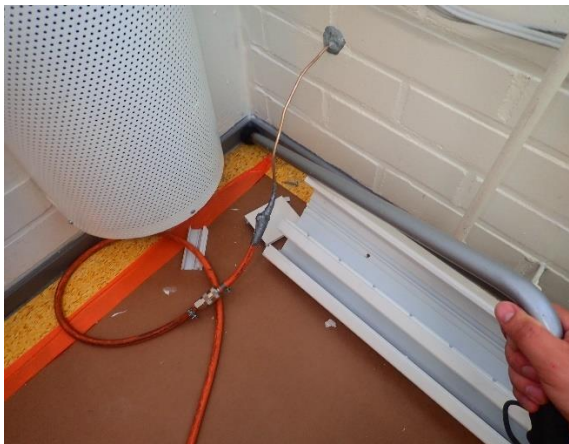
Kuva 16. Normaalissa / alipaineistetussa tilassa, pilarin ja seinän liitoskohdassa vähäistä ilmavuotoa.

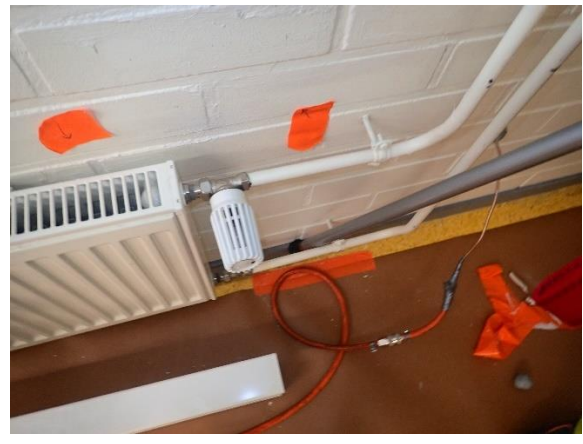
Kuva 17. Normaalissa / alipaineistetussa tilassa ulkoseinän ja alapohjan liittymän alueella havaittiin toistuvia ilmavuotoja.

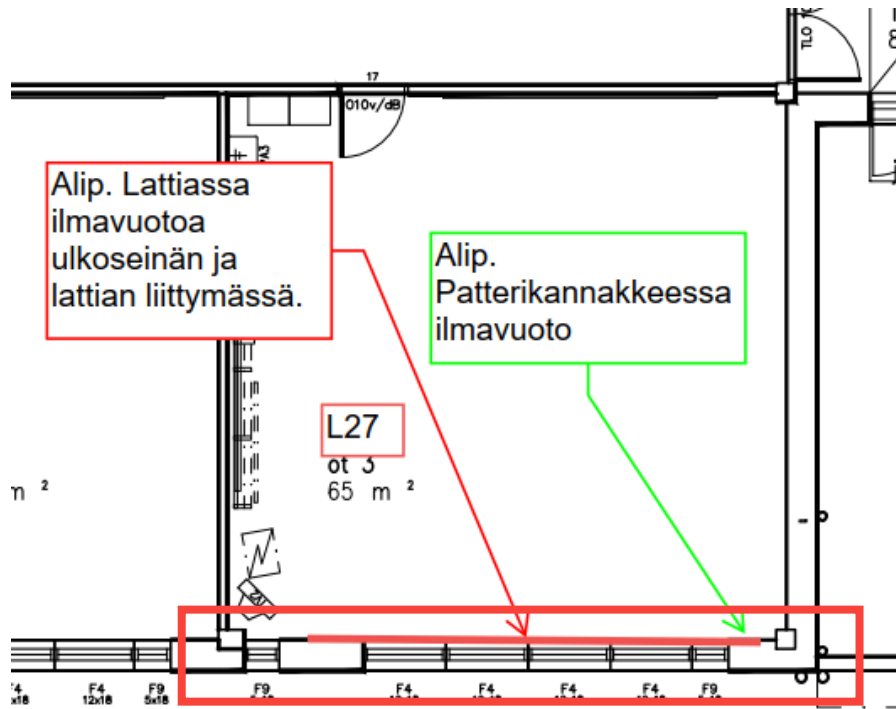
Alipaineistettuna havaittiin merkittäviä ja säännöllisiä ilmavuotoja ulkoseinän ja alapohjan liittymän alueella. Pistemäinen ilmavuoto havaittiin yhden patterikannakkeen kohdalla.

Kuva 18. Luokkahuone L27. Merkkiainetutkimus toteutettiin punaisella olevan neliön sisällä olevaan ulkoseinärakenteeseen. Punaiset merkinnät ovat merkittäviä ilmavuotoja. Siniset merkinnät ovat vähäisiä ilmavuotoja ja vihreät merkinnät pistemäisiä ilmavuotoja. (N. = Normaalitila & Alip. = Alipaineistettu – 10 Pa).

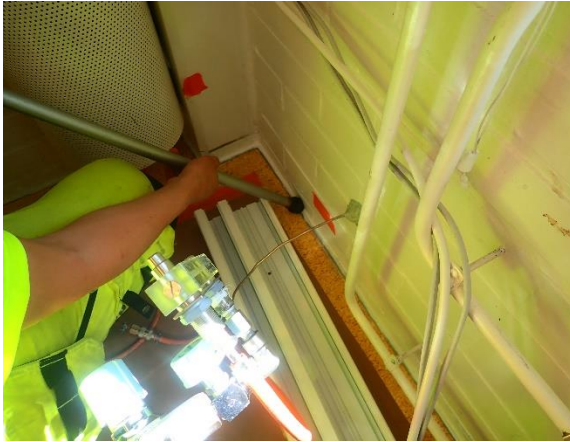
Kuva 19. Alipaineistettuna ulkoseinän ja alapohjan liittymän alueella ilmavuotoa.

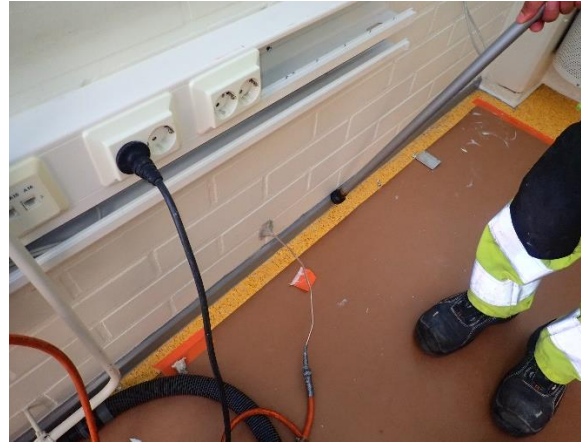
Kuva 20. Alipaineistettuna ulkoseinän ja alapohjan liittymän alueella ilmavuotoa.

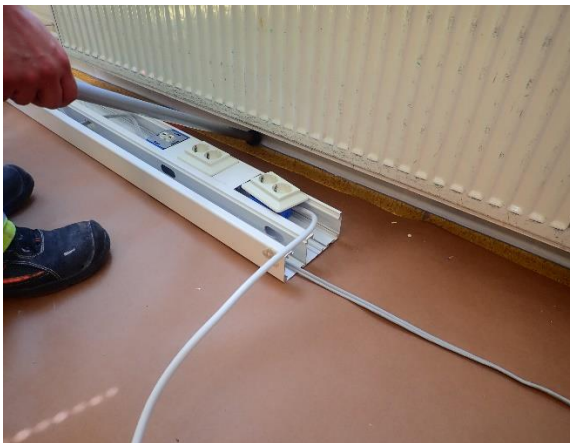
Kuva 21. Alipaineistettuna ulkoseinän ja alapohjan liittymän alueella ilmavuotoa.

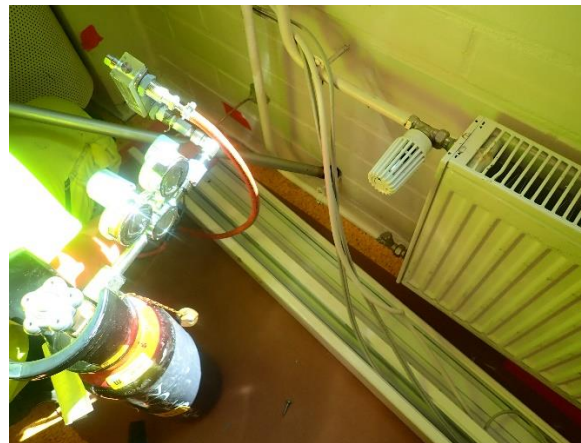
Kuva 22. Alipaineistettuna patteriputken kannakkeessa pistemäinen ilmavuoto.

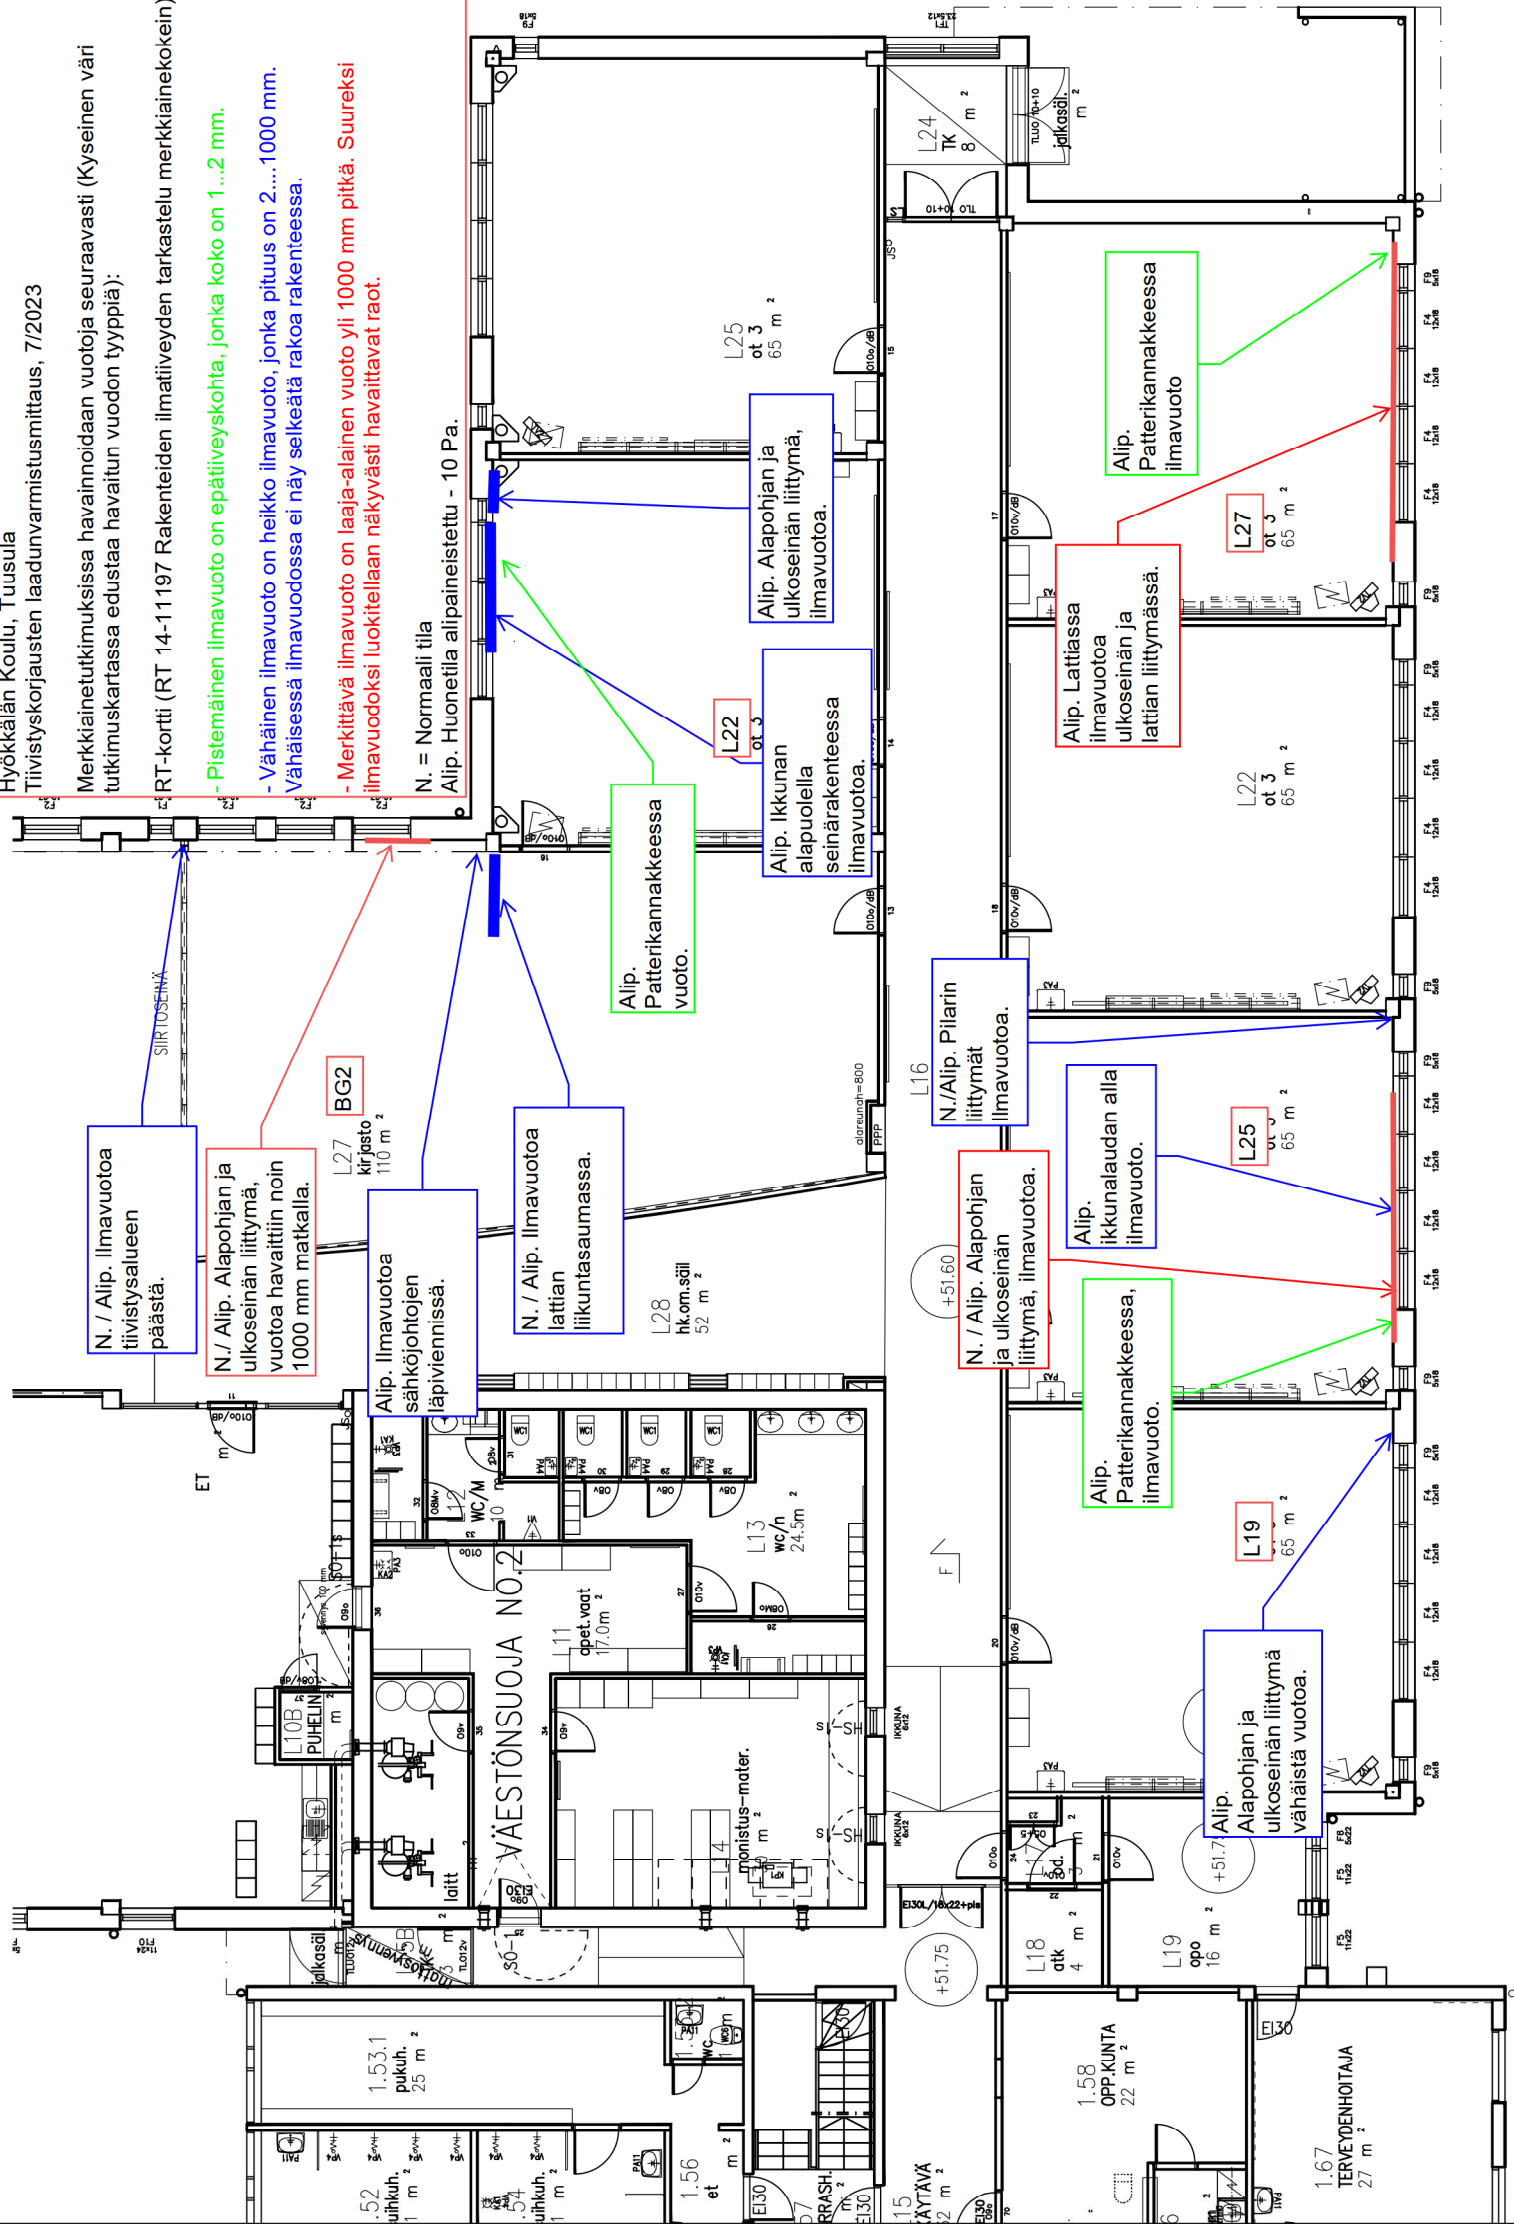
N. / Alip. Ilmavuotoa tiivistysalueen päästä.

N. / Alip. Alapohjan ja ulkoseinän liittymä, vuotoa havaittiin noin 1000 mm matkalla.

Alip. Ilmavuotoa sähköjohtojen läpiviennissä.

N. / Alip. Ilmavuotoa lattian liikutasaumassa.

Alip. Patterikannakkeessa vuoto.

Alip. Alapohjan ja ulkoseinän liittymä, ilmavuotoa.

Alip. Ikkunan alapuolella seinärakenteessa ilmavuotoa.

N. / Alip. Pilarin liittymät ilmavuotoa.

N. / Alip. Alapohjan ja ulkoseinän liittymä, ilmavuotoa.

Alip. Patterikannakkeessa, ilmavuoto.

Alip. ikkunalaudan alla ilmavuoto.

Alip. Lattiassa ilmavuotoa ulkoseinän ja lattian liittymässä.

Alip. Patterikannakkeessa ilmavuoto

Alip. Alapohjan ja ulkoseinän liittymä vähäistä vuotoa.

Kohteeseen suositellaan laatimaan suunnitelmat tiivistyskorjauksista, joissa määritellään
korjausten tavoitetaso. Tämän jälkeen tulee tehdä tiivistykset suunnitelmien mukaisiin ra-
kenteisiin kaikkiin korjattaviin tiloihin. Suunnitelmien perusteella tehdään uudet laadunvar-
mistusmittaukset.
