TUUSULAN TILAPALVEUT

LEPOLAN KOULU

REHTORIN KANSLIAN SISÄILMATUTKIMUS

14.7.2023

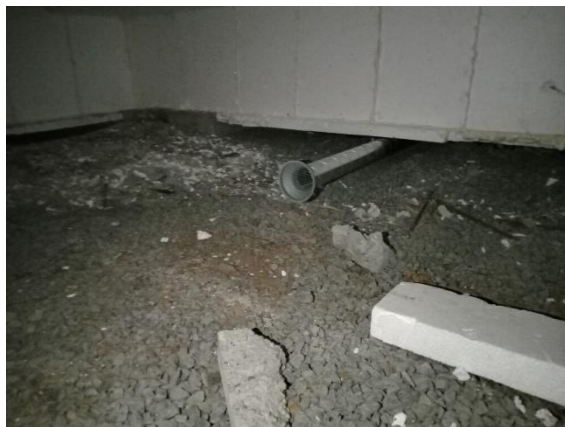
Ryömintätilassa käytiin tarkistamassa tilan kunto. Ryömintätilat olivat pääosin siistissä kunnossa tutkitun tilan alapuolella. Yksittäinen pieni puukappale havaittiin keskellä ryömintätilaa. Ryömintätilan tuuletusta on tehostettu koneellisella poistolla. Ryömintätilassa ei havaittu aistinvaraisesti mikrobiperäistä hajua.

Kuva 2. Ryömintätilassa koneellinen poisto. Rakennusjätteitä olivat pääosin styroxit ja harjateräkset.

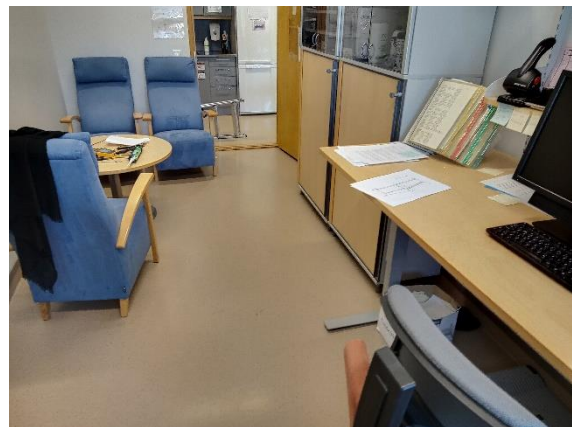
Rakennuksen alapohjarakenteen pinnoitteena on muovimatto. Pintapuoleisesti muovimattossa ei havaittu vaurioita.

Kuva 3. Rehtorin kanslian pinnoite on muovimattoa.

Analyysivastauksen perusteella muovimatossa ja/tai liimassa ei ole vauriota.

- Ei toimenpiteitä.

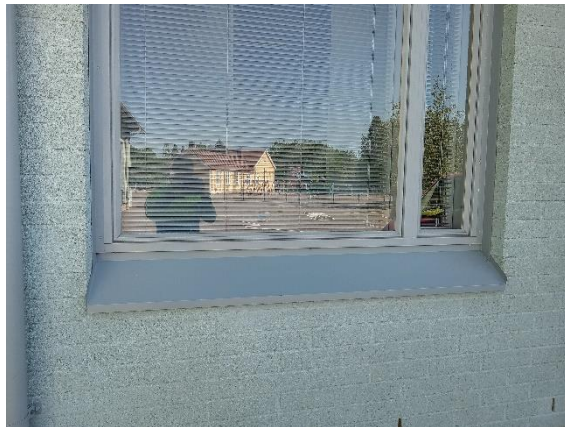
Rehtorin kanslian kohdalla muuratun julkisivun muurausauomoista joka 3.sauma on jätetty auki tuuletusaukoiksi. Ikkunan liittymissä ei havaittu merkittäviä epätiivelyskohtia ulkopuo-
lella rakennusta. Ulkoseinän sisäpuolisessa tarkastelussa havaittiin väliseinän ja ulkosei-
nänliittymässä elastisessa massassa halkeamia. Elastiset massat suositellaan uusimaan.

Kuva 4. Ulkopuolisesti ikkunaliittymissä ei havaittu merkittäviä epätiivelyskohtia. Muurauksessa joka 3.sauma jätetty auki tuuletusaukoiksi.

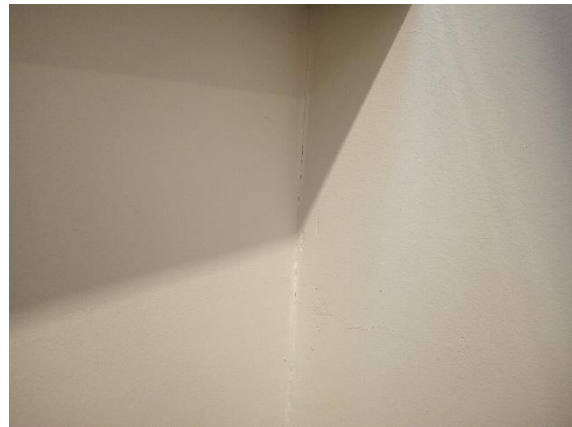
Kuva 5. Elastinen saumamassa halkeilee väliseinän ja ulkoseinän liittymässä.

Rakennuksen ulkoseinärakenteesta otetussa mikrobiinäytteessä ei todettu kasvustoa. Ulkopuolisella tarkastelulla ei ulkoseinärakenteessa havaittu merkittäviä epätiiveyskohtia. Sisäpuolella havaittiin elastisten saumamassojen rakoilua ulkoseinän ja väliseinän liittymissä.

- Elastisten massojen uusiminen ulkoseinän ja väliseinien liittymiin.

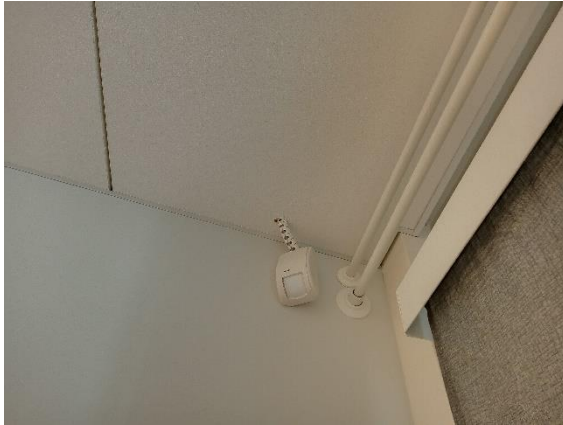
Rehtorin kansliassa ei havaittu alaslaskettuja kattoja, mutta käytävän puolella sellaiset havaittiin. Rehtorin kanslian vierestä tarkastettiin alaslaskettuja kattoja käytävätilan puolelta. Alaslaskettujen kattojen yläpuolella ei havaittu avonaisia kuitulähteitä, eikä kosteusjälkiä tarkastetuissa kohdissa. Rehtorin huoneessa havaittiin liiketunnistin ulkoseinälinjalla, josta lähtee sähköläpiviennit yläpohjatilaa kohden. Lämpiviennit ei ole tiivistetty alapäästään ja sen tiiveyttä ei voida sanoa täysin tiiviiksi. On mahdollista, että läpiviennin kautta voi kulkeutua epäpuhtauksia sisätiloja kohden.

Kuva 7. Liiketunnistimen sähköjohtojen läpivienni ei näytä tiiviiltä.

Alaslaskettujen kattojen yläpuolisia osia tarkasteltiin rehtorin kanslian vierestä käytävältä. Kosteusjälkiä tai mineraalikululähteitä ei havaittu. Kanslian puolella liiketunnistimen läpiviennissä havaittiin epätiiveyttä.

- Sähköläpiviennin tiivistäminen sisäpuolelta.
