TUUSULAN TILAPALVELUT

NOTKOPUISTON PÄIVÄKOTI YLÄPOHJAN JA ULKOSEINÄN MERKKIAI- NETUTKIMUS

26.9.2023

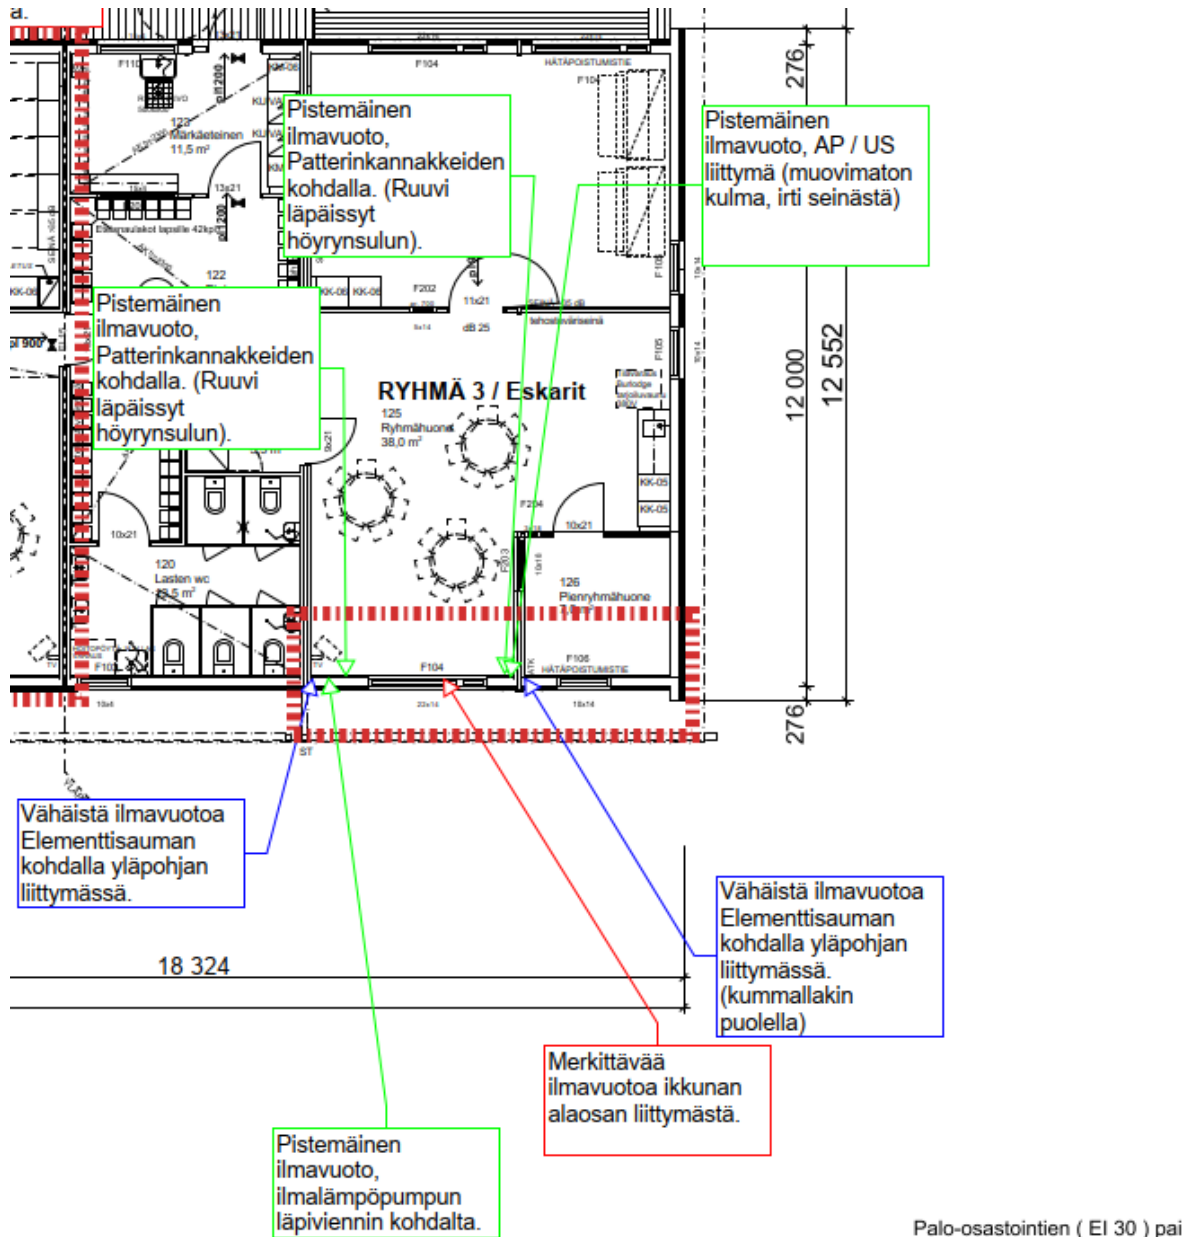
Kuva 1. Havaitut ilmavuotokohtat tilassa 125 Ryhmähuone.

Tilassa tutkittiin ulkoseinärakenteen tiiveyttä merkkiainetutkimuksen avulla. Tilassa havaittiin pääosin pistemäisiä ilmapuotokohtia. Pistemäisiä ilmapuotoja havaittiin mm. ilmalämpöpumpun läpiviennin kohdalla, patterin vesiputkien kannakkeiden kohdalla ja alapohjan ja ulkoseinän liittymässä seinän alaosassa, jossa muovimatto on irti seinien kulmauksesta.

Vähäistä ilmapuotoa havaittiin elementtisaumojen kohdalla, yläpohjan ja väliseinien liittymäkohdassa. Ilmapuodot olivat ainoastaan väliseinän yläosassa.

Merkittävää ilmapuotoa havaittiin ikkunan alakarmin ja ulkoseinän välisessä liittymässä.

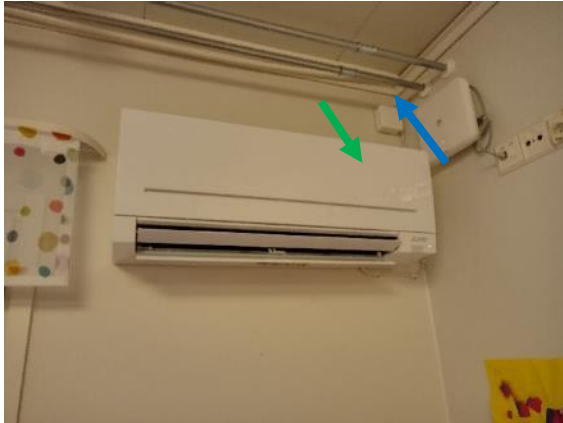
Kuva 2. Ilmalämpöpumpun läpiviennistä pistemäistä ilmvuotoa. Väliseinän ja ulkoseinän elementtiliittymän kohdalla vähäistä ilmvuotoa seinän yläosassa.

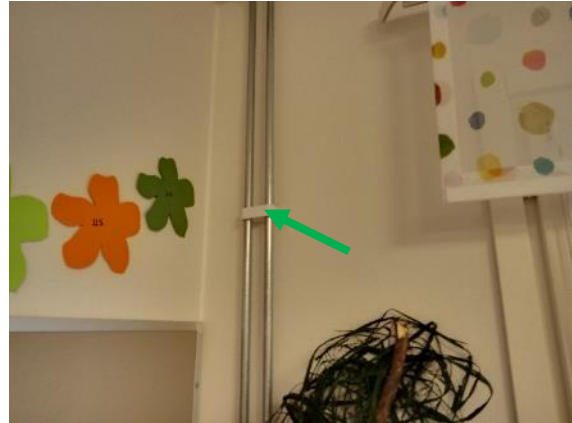
Kuva 3. Pistemäistä ilmvuotoa patterinkannakkeiden kohdalla.

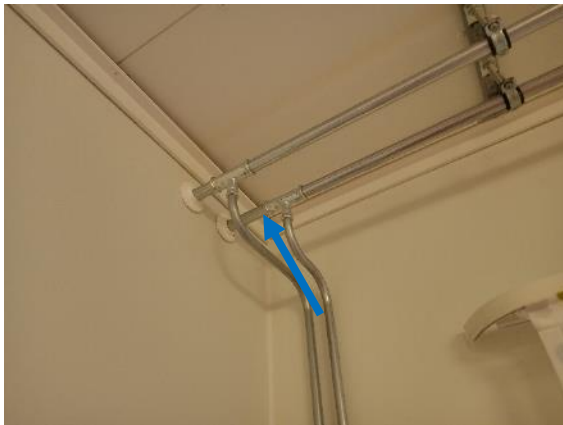
Kuva 4. Elementin liittymässä väliseinän yläosassa vähäistä ilmvuotoa.

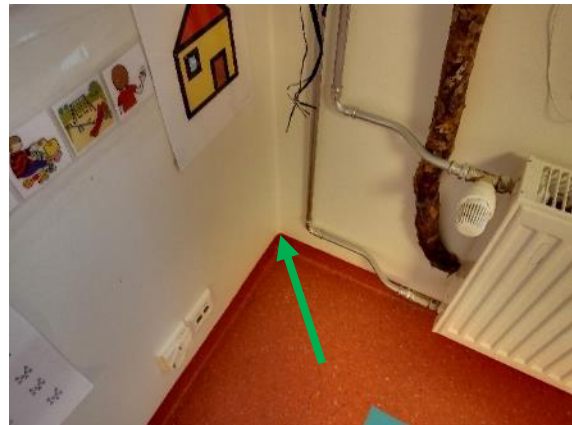
Kuva 5. Pistemäistä ilmvuotoa alapohjan ja ulkoseinän liittymästä.

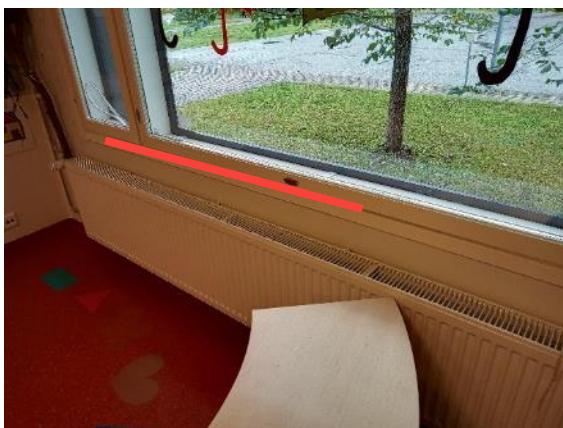
Kuva 6. Merkittävää ilmvuotoa ikkunan alaosan ja ulkoseinän liittymän kohdalta.

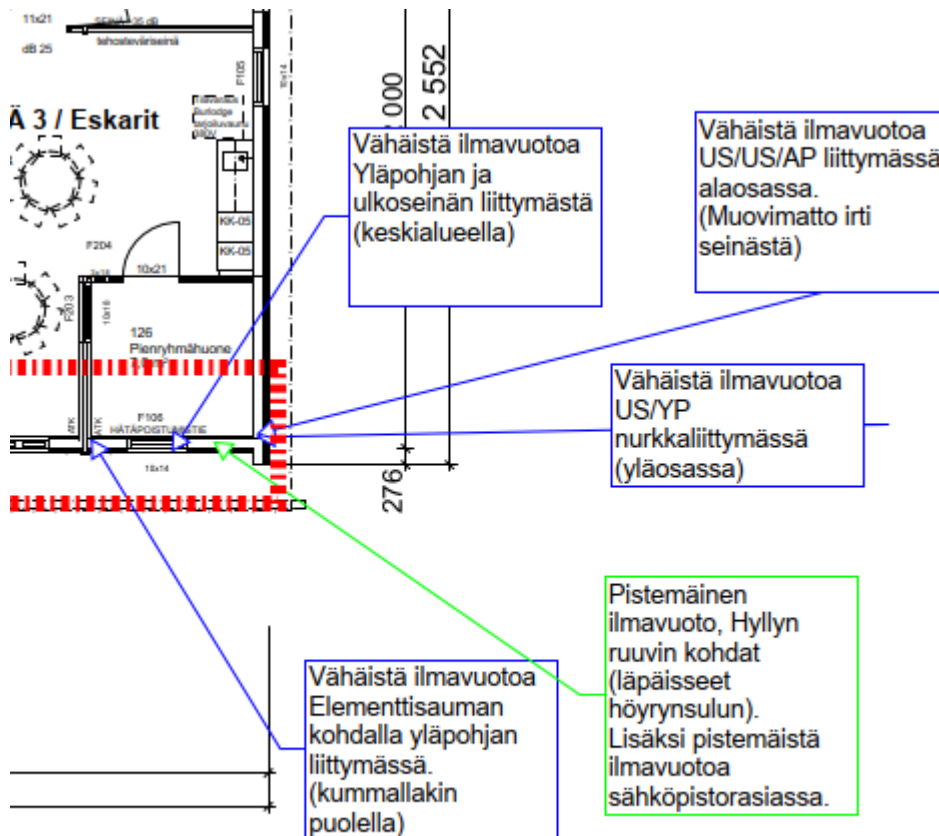
Kuva 7. Havaitut ilmavuotokohtat tilassa pienryhmähuone 126.

Tilassa tutkittiin ulkoseinärakenteen tiiveyttä merkkiainetutkimuksen avulla. Tilassa havaittiin pääosin vähäisiä ilmavuotokohtia. Pistemäisiä ilmavuotokohtia havaittiin puisen hyllyn kiinnitysruuvien kohdalta ja pistorasian kohdalta.

Vähäistä ilmavuotoa todettiin yläpohjan ja ulkoseinän liittymässä keskialueella huonetta. Lisäksi vähäistä ilmavuotoa havaittiin elementtisauman kohdalta väliseinän yläosasta sekä ulkoseinän ja ulkoseinän liittymäkohdan yläosasta. Lisäksi vähäistä ilmavuotoa havaittiin ulkoseinien liittymäkohdassa lattian rajassa.

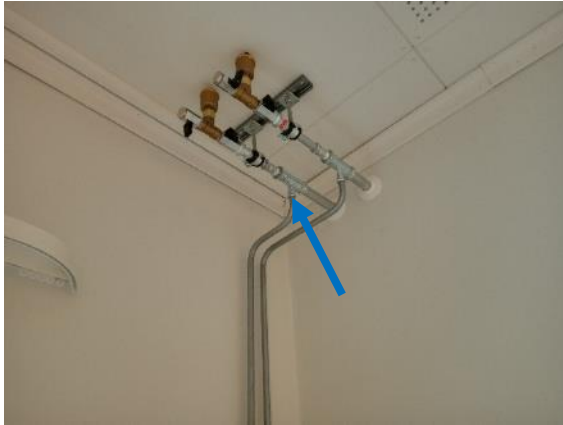
Kuva 8. Elementinliittymän kohdalla vähäistä ilmapuotoa seinän yläosassa.

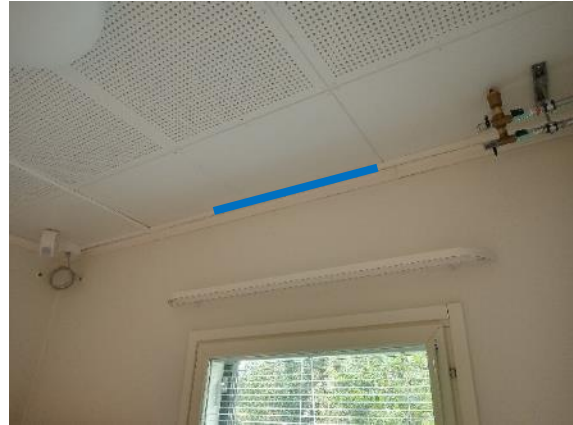
Kuva 9. Vähäistä ilmapuotoa yläpohjan ja ulkoseinän liittymässä, huoneen keskiosassa.

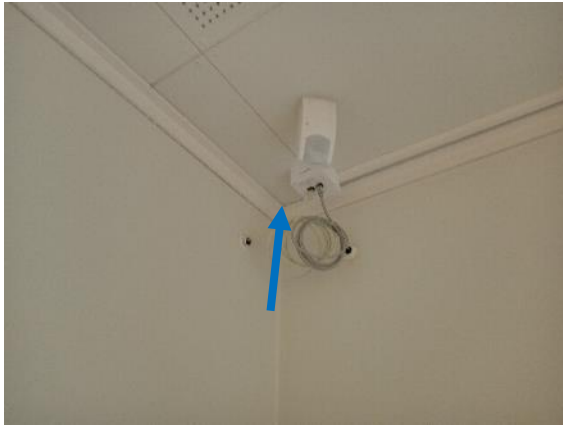
Kuva 10. Ulkoseinien ja yläpohjan välisessä liittymässä vähäistä ilmapuotoa seinän yläosassa.

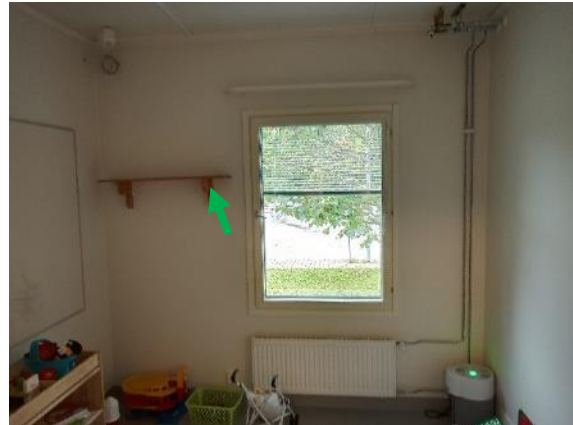
Kuva 11. Seinähyllyn kiinnikkeiden kohdalta pistemäistä ilmapuotoa.

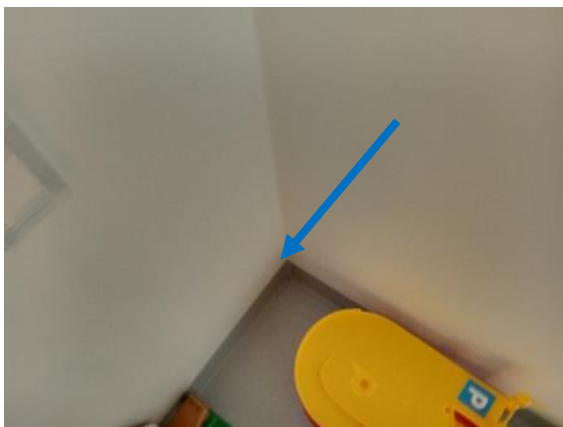
Kuva 12. Ulkoseinien välisessä liittymässä, lattian rajassa vähäistä ilmapuotoa.

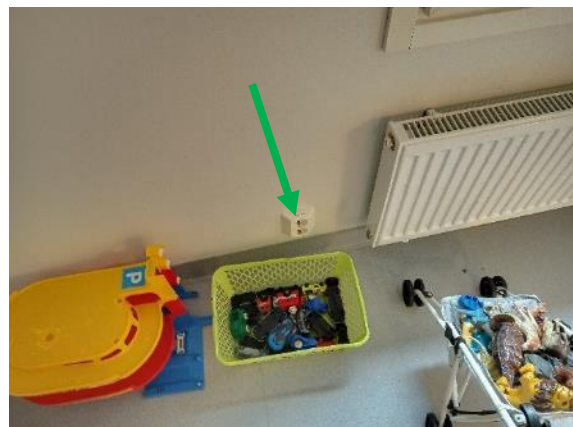
Kuva 13. Pistorasiassa pistemäistä ilmapuotoa.

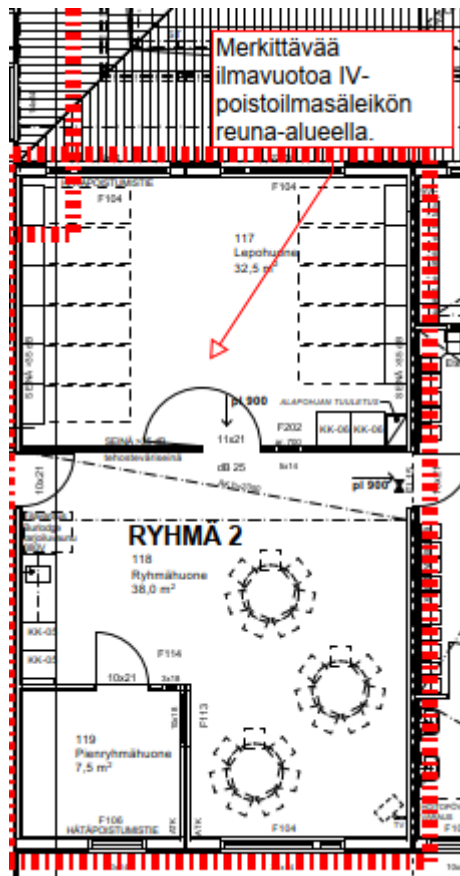
Kuva 14. Havaitut ilmavuotokohdat tilassa 117 lepo huone.

Tilassa tutkittiin yläpohjarakenteen tiiveyttä merkkiainetutkimuksen avulla. Kaasua syötettiin rakennuksen sisäpuolelta yläpohjarakenteen eristetilaan. Merkittävää ilmavuotoa havaittiin IV-kanavan poistoilman säleikön kohdalla. Muita ilmavuotoja tilassa ei havaittu.

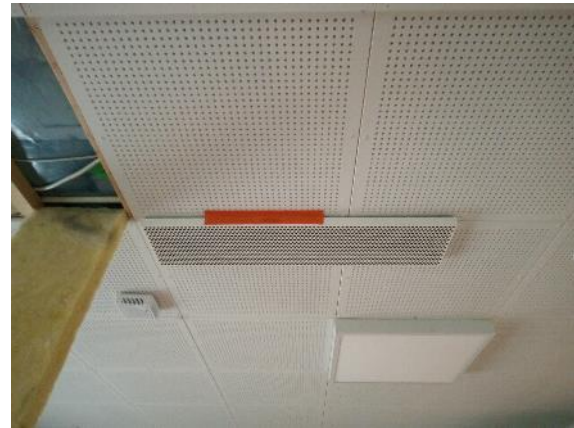
Kuva 15. Poistoilmakanavan kohdalta merkittävää ilmavuotoa.

Pistemäisiä ilmavuotokohtia havaittiin pääosin kohdissa, jossa kiinnikekoukku tai vastaava on puhkaissut höyrynsulkumuovin kiinnityksen kohdalla. Vähäisiä ilmavuotoja havaittiin pääosin ulkoseinän elementtisaumojen yläosassa, ja merkittäviä ilmavuotoja IV-kanavien (poisto / tulo) säleikköjen ympärillä, joka johtuu IV-putken läpiviennistä. Läpivienti ei ole tiivis höyrynsulun kohdalla.

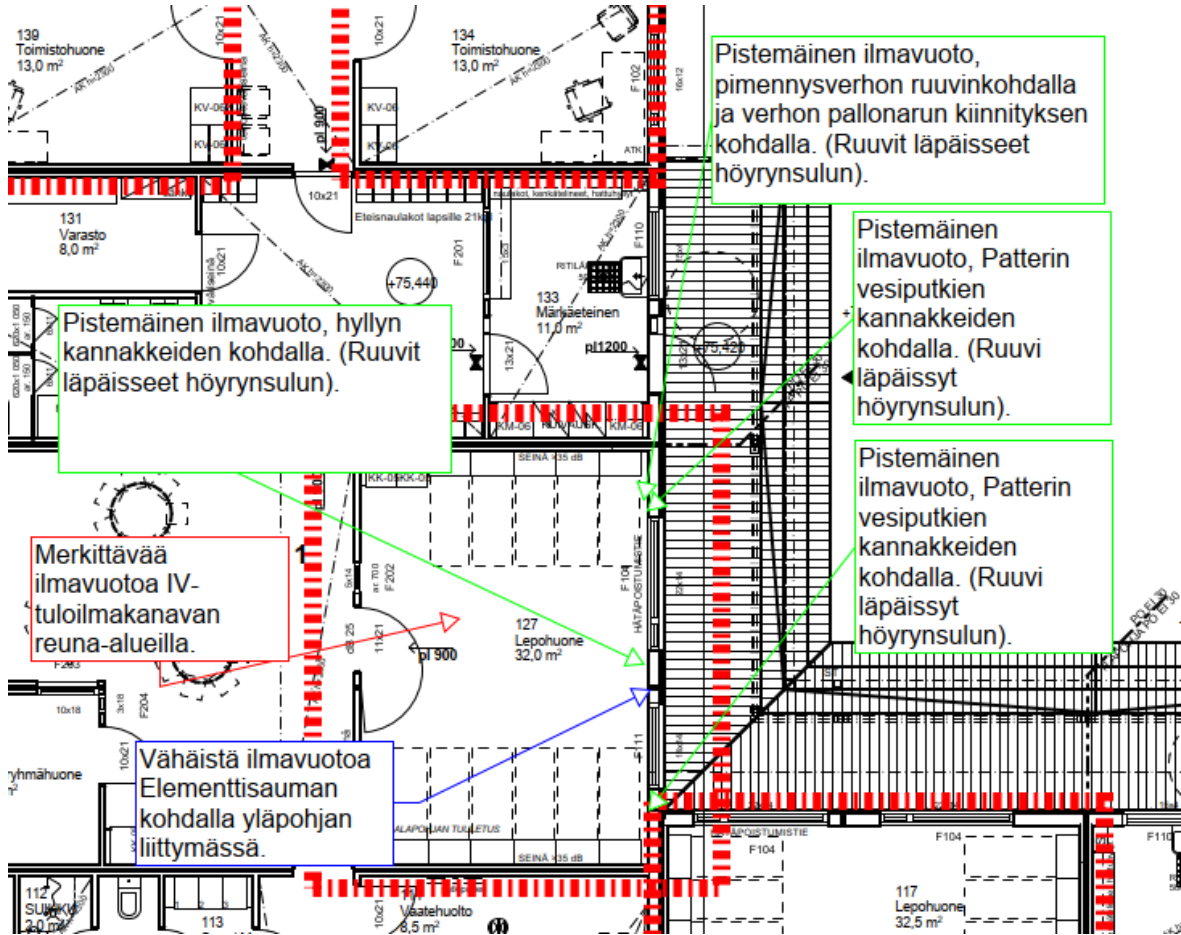
Kuva 16. Havaitut ilmavuotokohdat tilassa 127 lepo huone.

Tilassa tutkittiin ulkoseinärakenteen ja yläpohjarakenteen tiiveyttä merkkiainetutkimuksen avulla. Tilassa havaittiin pääosin pistemäisiä ilmavuotokohtia. Pistemäisiä ilmavuotokohtia havaittiin pimennysverhon kiinnikkeiden kohdalla, sekä pallonarun kiinnikekoukun kohdalla. Lisäksi pistemäisiä vuotokohtia havaittiin patterin vesiputkien kannakkeiden kohdalla.

Vähäistä ilmavuotoa havaittiin elementtisauman yläosasta yläpohjan ja ulkoseinän rajapinnasta.

Yläpohjarakenteen merkkiainetutkimuksessa havaittiin merkittävää ilmavuotoa IV-tuloilmasäleikön reunoilta.

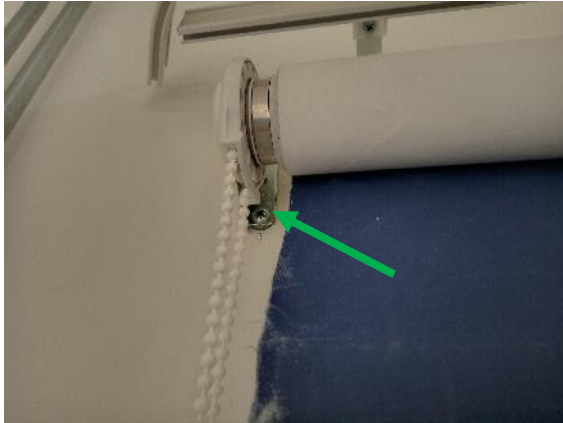
Kuva 17. Rullaverhon kiinnitysruuvien kohdalta pistemäistä ilmavuotoa.

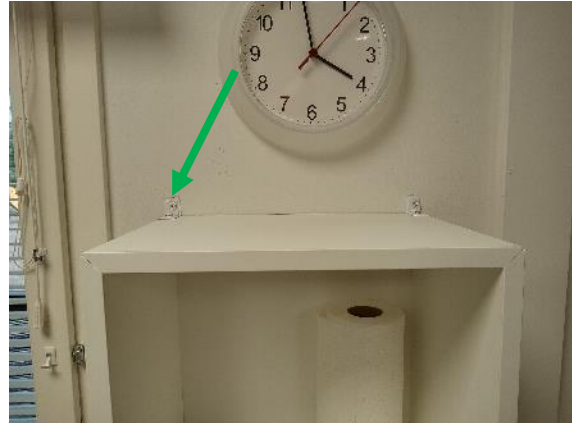
Kuva 18. Hyllyn kiinnitysruuvien kohdalta pistemäistä ilmavuotoa.

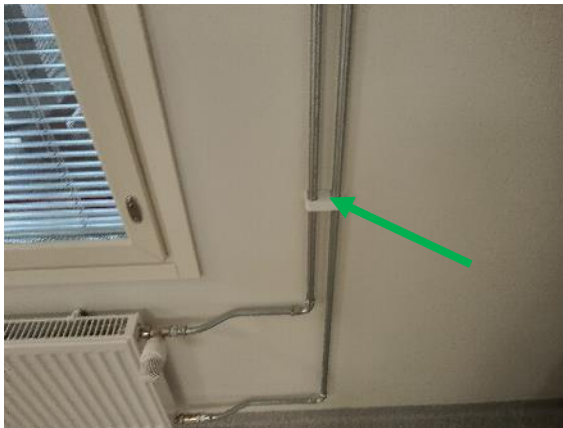
Kuva 19. Patterin vesiputkien kannakkeiden kohdalla pistemäistä ilmavuotoa.

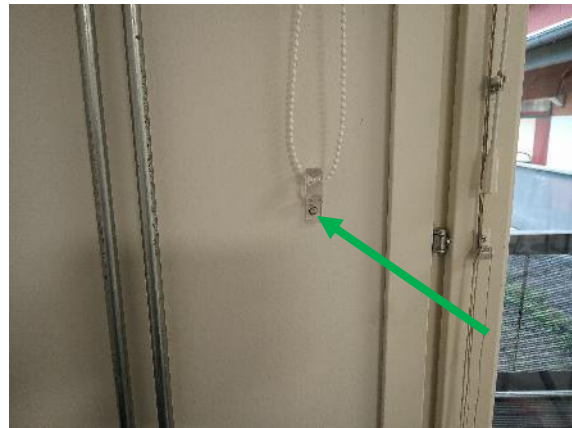
Kuva 20. Rullaverhon pallonauhan kiinnityskoukun kohdalta pistemäistä ilmavuotoa ruuvien kohdalta.

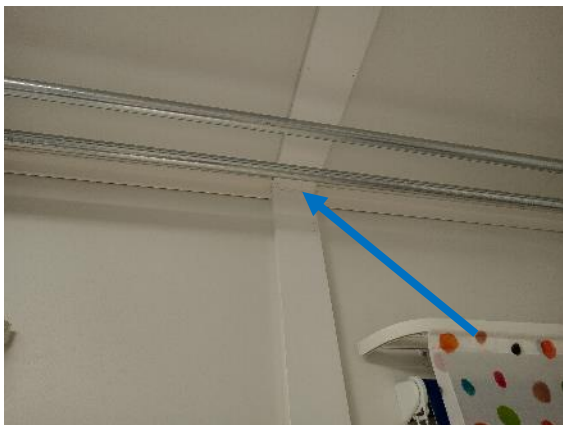
Kuva 21. Elementtisauman yläosasta vähäistä ilmavuotoa.

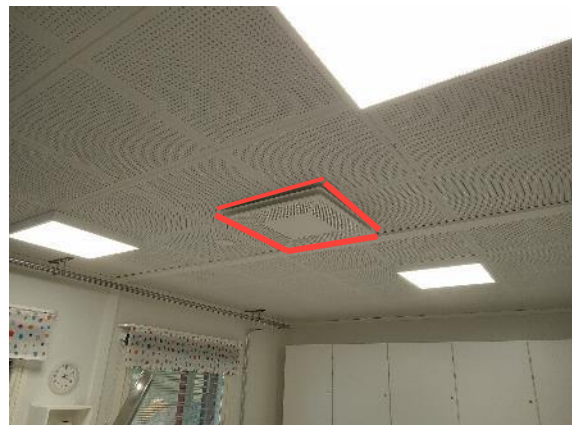
Kuva 22. Tuloilmakanavan ympäriltä merkittävää ilmavuotoa.

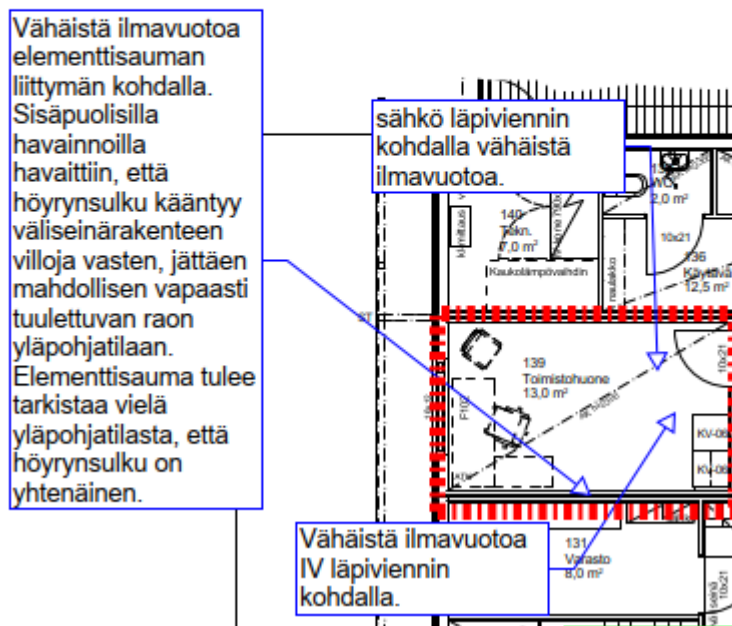
Kuva 23. Havaitut ilmavuotokohdat tilassa 139 toimistohuone.

Tilassa tutkittiin yläpohjarakenteen tiiveyttä merkkiainetutkimuksen avulla. Kaasua syötettiin rakennuksen sisäpuolelta yläpohjarakenteen eristetilään. Yläpohjarakenteessa havaittiin vähäistä ilmavuotoa väliseinärakenteen elementtisauman kohdalla, IV-läpiviennin kohdalla sekä sähköläpiviennin kohdalla.

Väliseinärakenteen kohdalla havaittiin höyrynsulun taittuvan väliseinän villoja vasten. Yläpohjatilasta käsin tulee tarkistaa, että höyrynsulku on liitetty toisiaan vasten koko seinän matkalta. Seinän kohdalta suositellaan siirtämään yläpohjan eristeet sivulle n. 1-metrin matkalta kummaltakin puolelta seinää ja varmistaa höyrynsulun yhtenäisyys ja korjata havaitut puutteet suunnitelmien mukaisesti.

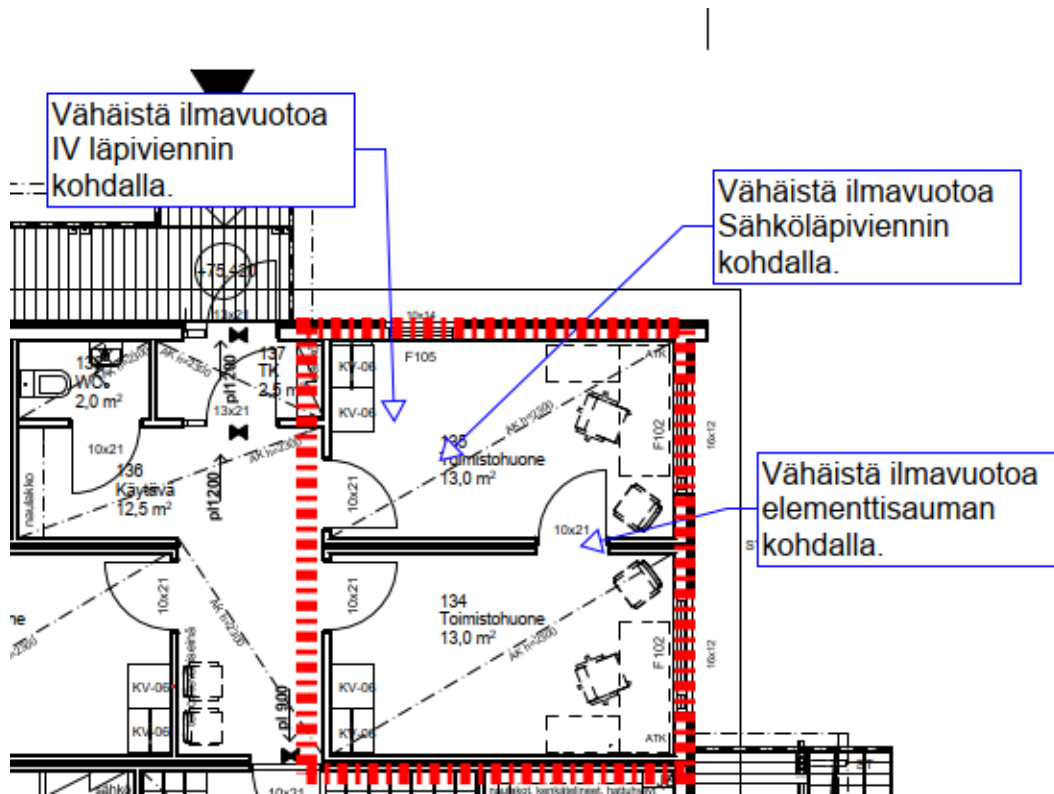
Kuva 24. Havaitut ilmavuotokohtat tilassa 134/135 toimistohuone.

Tilassa tutkittiin yläpohjarakenteen tiiveyttä merkkiainetutkimuksen avulla. Kaasua syötettiin rakennuksen sisäpuolelta yläpohjarakenteen eristetilään. Yläpohjarakenteessa havaittiin vähäistä ilmavuotoa elementtisauman kohdalla, IV-läpiviennin kohdalla sekä sähköläpiviennin kohdalla.

Tilan elementtisaumassa havaittiin höyrynsulussa reikiä, jonka kautta merkkiainekeasuu pääsee kulkeutumaan sisäilmaan. Alakattolevyt ovat syytä tilassa irrottaa ja käydä tilan höyrynsulku läpi elementtisauman kohdalla myös sisätilojen kautta.
