TUUSULAN TILAPALVELUT

KLAAVONKALLION PÄIVÄKOTI MAININKI MERKKIAINETUTKIMUS

8.12.2023

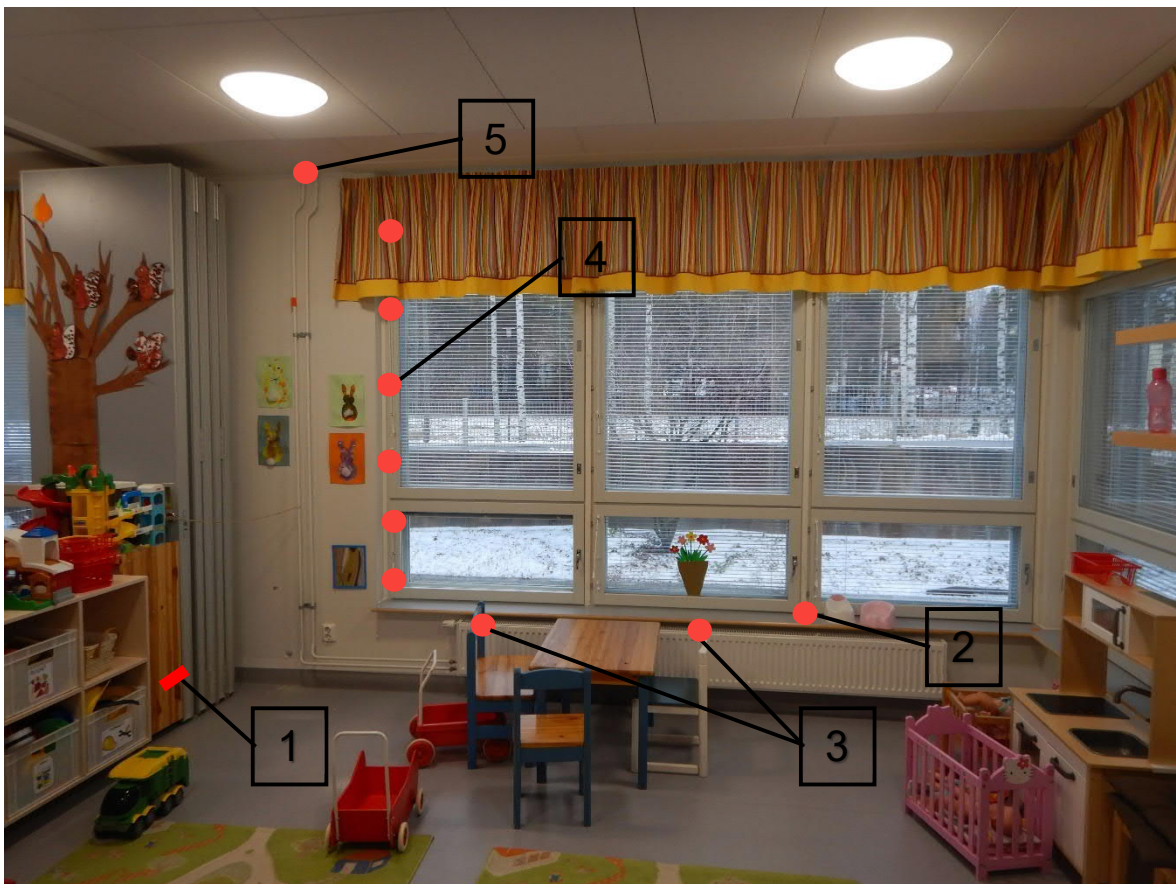
- 1. Alapohjan ja ulkoseinän liittymä ovikarmin vieressä (VV)
- 2. Ikkunakarmin ja ikkunalaudan liittymä (PV)
- 3. Patterikannakkeet (PV)
- 4. Ikkunan saranat (kaikki saranat ikkunan vas. reunassa) (PV)
- 5. Patteriputken läpimeno välipohjaan (PV)

Kuva 1. Havaitut ilmavuotokohtat tilassa 002.

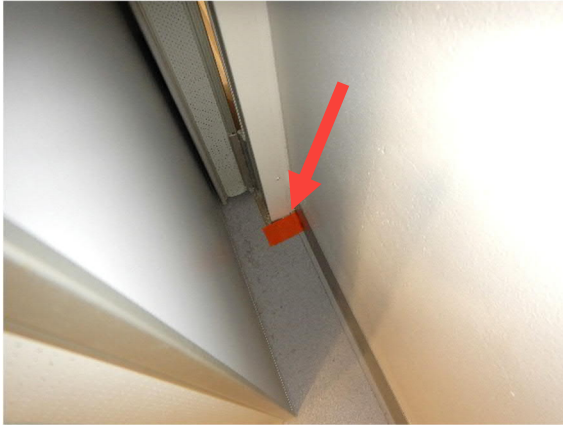
Kuva 2. Vähäistä vuotoa alapohjan ja ulkoseinän liittymästä ovikarmin kohdalla (1).

- Merkittävät ja vähäiset ilmavuotokohdat korjataan.
- Pistemäisiä ilmavuotoja voidaan korjata riippuen tavoitetasosta ja korjauksen toteutettavuus huomioiden.
- Tilan 117 IV-kanavistojen läpivientikohdat tiivistetään mineraalikuitujen leviämisen estämiseksi.

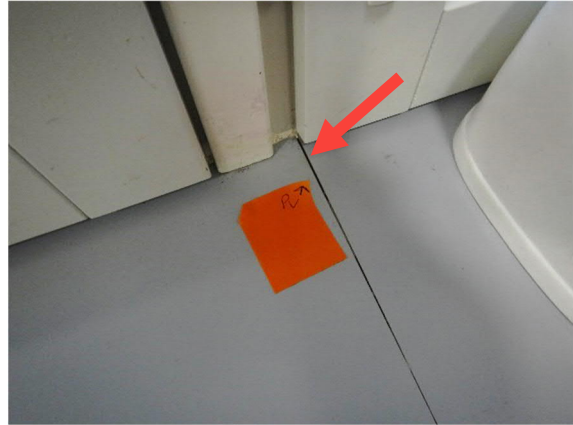
Kuva 3. Pistemäinen vuoto ikkunakarmien ja ikkunalaudan liittymästä (2).

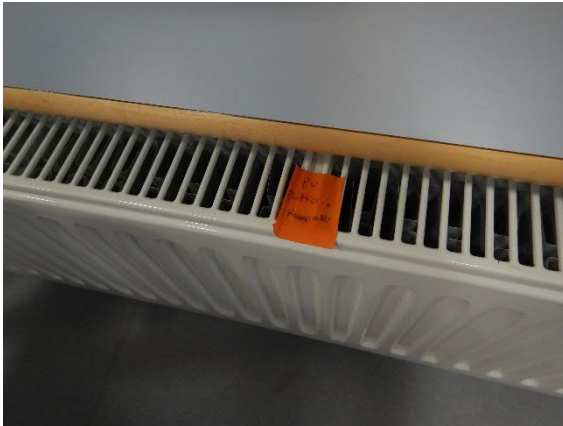
Kuva 4. Pistemäistä vuotoa patterikannakkeiden kohdalla (3).

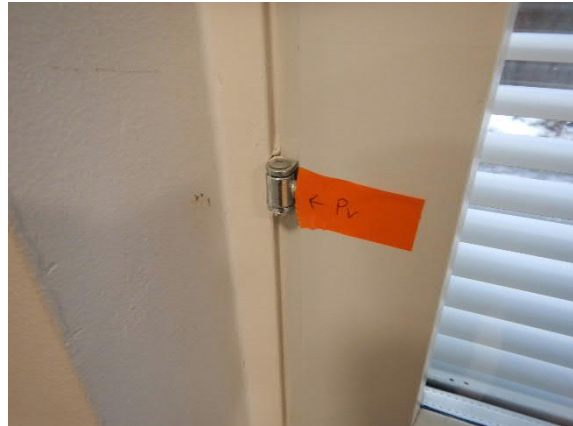
Kuva 5. Pistemäisiä vuotoja ikkunan saranoiden kohdista (4).

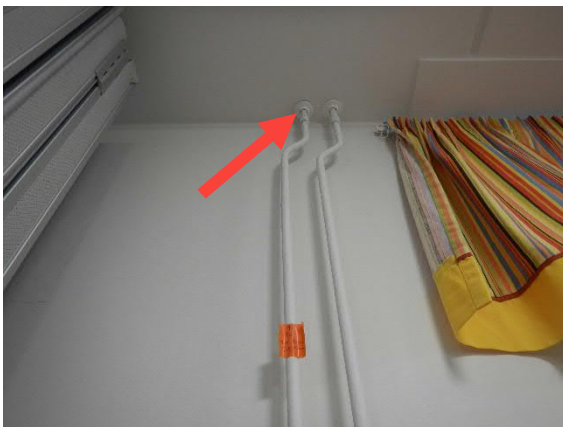
Kuva 6. Pistemäinen vuoto patteriputken ja välipohjan liittymästä (5).

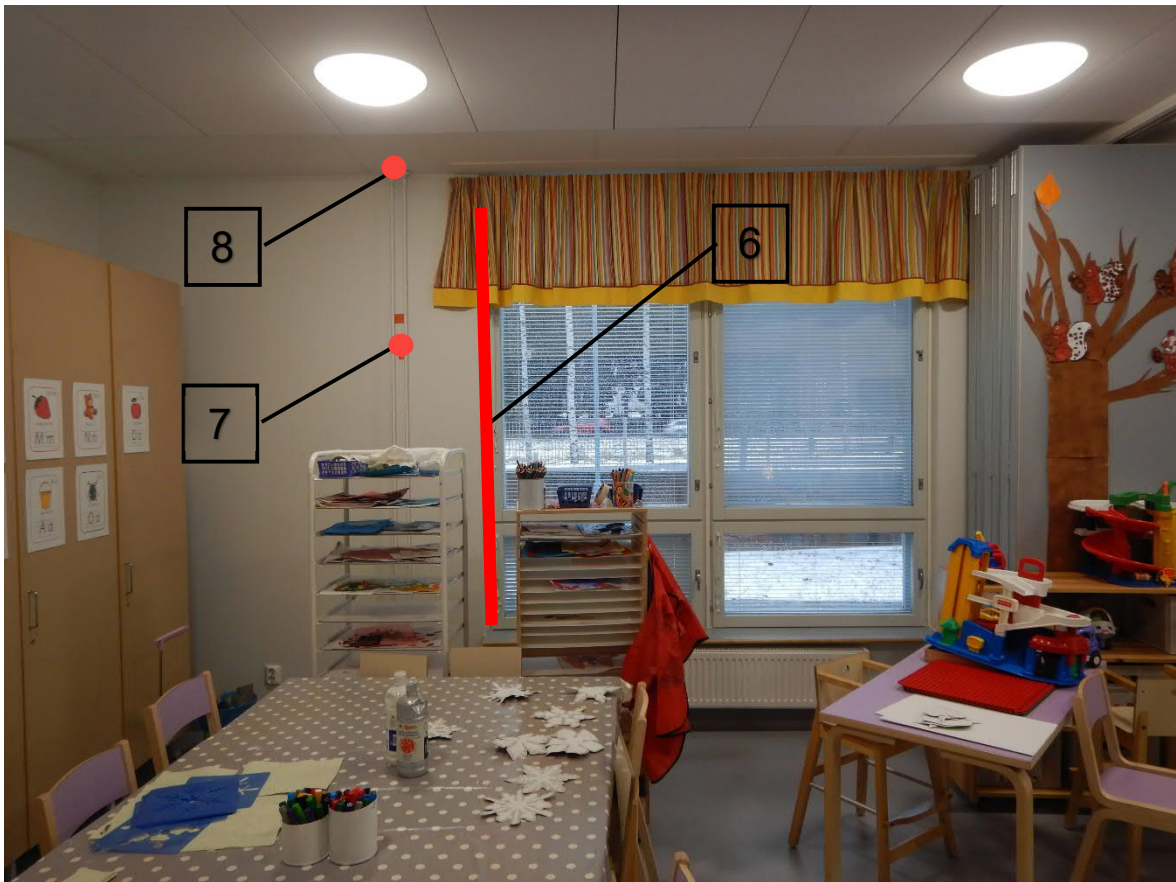
- 6. Ikkunan ja ulkoseinän liittymä, koko vasen reuna (MV)
- 7. Patteriputkien seinäkiinnike (PV)
- 8. Patteriputkien läpimeno välipohjaan (PV)

Kuva 7. Havaitut ilmapuotokohdat tilassa 003.

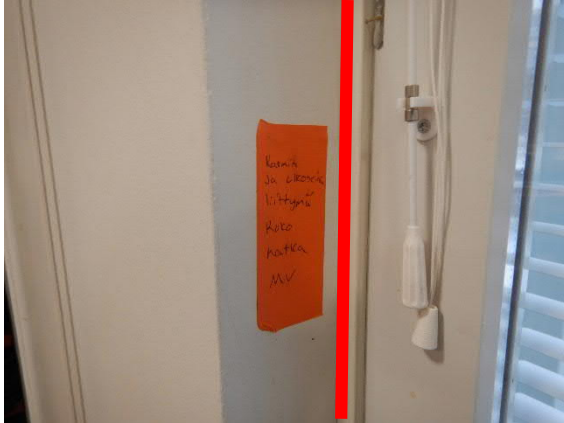
Kuva 8. Merkittävää vuotoa ikkunan ja ulkoseinän liittymästä (6).

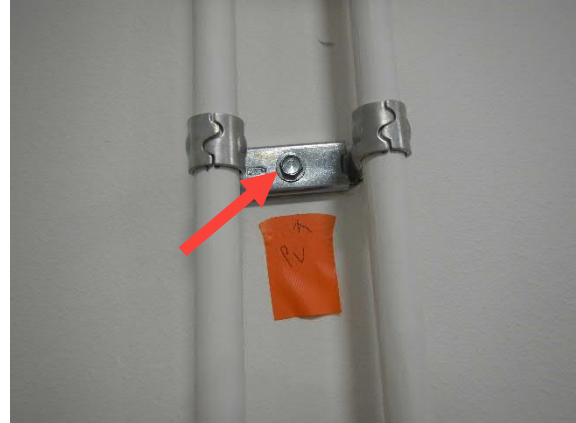
Kuva 9. Pistemäistä vuotoa patteriputkien seinäkiinnikkeestä (7).

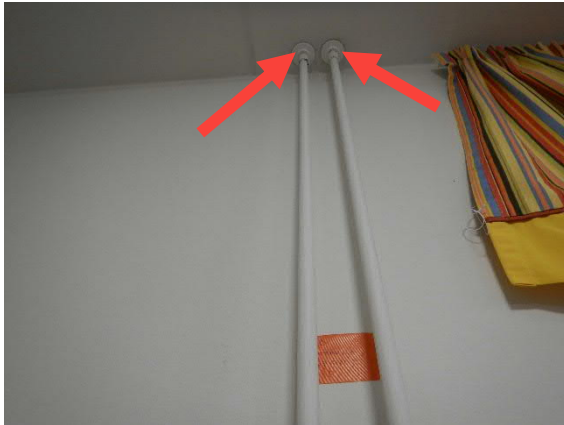
Kuva 10. Pistemäistä vuotoa patteriputkien ja välipohjan liittymästä (8).

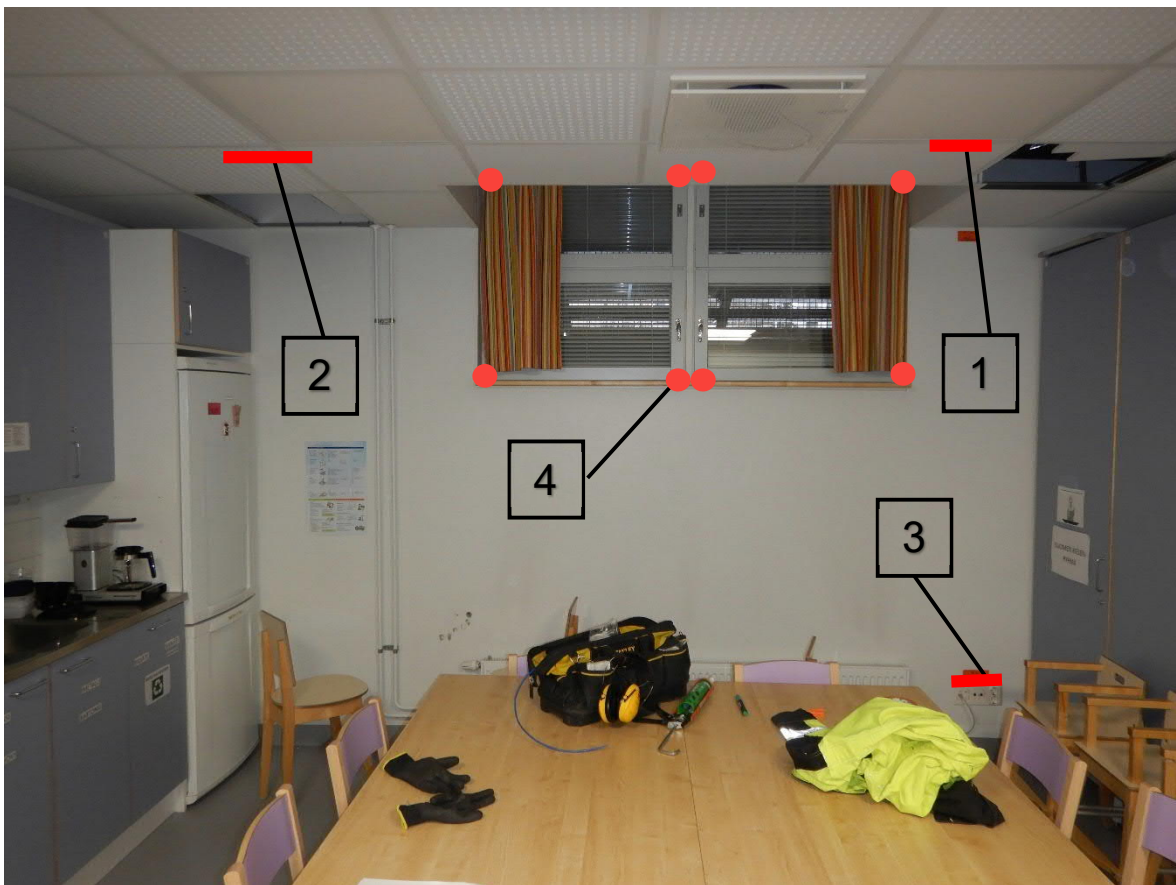
- 1. Ulkoseinän ja välipohjan liittymä, näkyvää rakoa (**MV**)
- 2. Ulkoseinän ja välipohjan liittymä (VV)
- 3. Pistorasia (VV)
- 4. Ikkunan karmipuiden kulmaliitokset (kaikki) (PV)

Kuva 11. Havaitut ilmavuotokohdat tilassa 004.

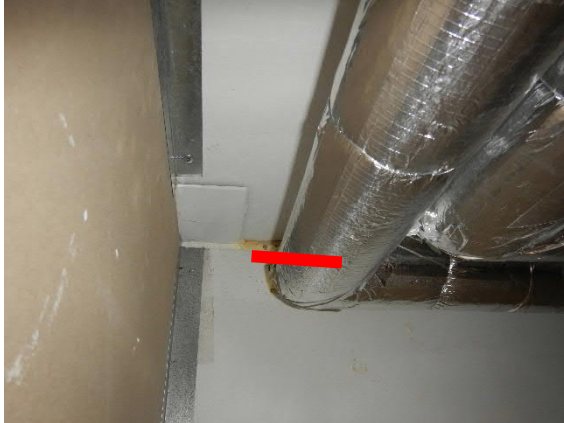
Kuva 12. Merkittävää vuotoa ulkoseinän ja välipohjan liittymästä. Kohdassa näkyvää rakoa ja kolo, jota tiivistetty uretaanilla (1).

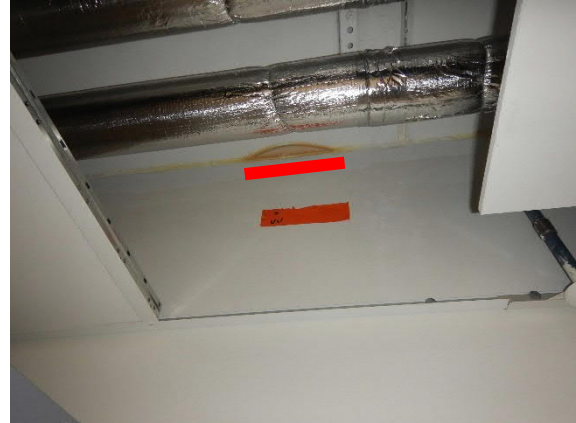
Kuva 13. Vähäistä vuotoa ulkoseinän ja välipohjan liittymästä. Kohdassa epämääräinen massaus (2).

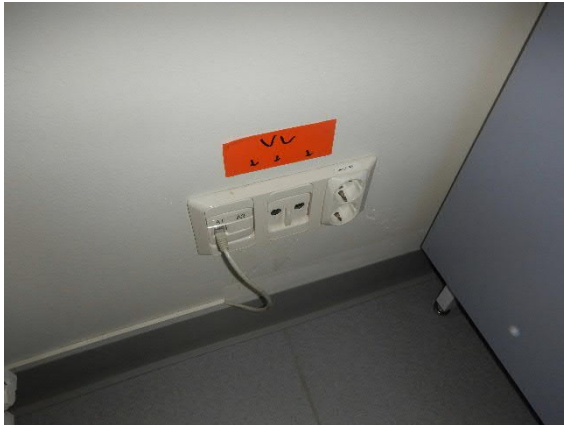
Kuva 14. Vähäistä vuotoa pistorasiasta (3).

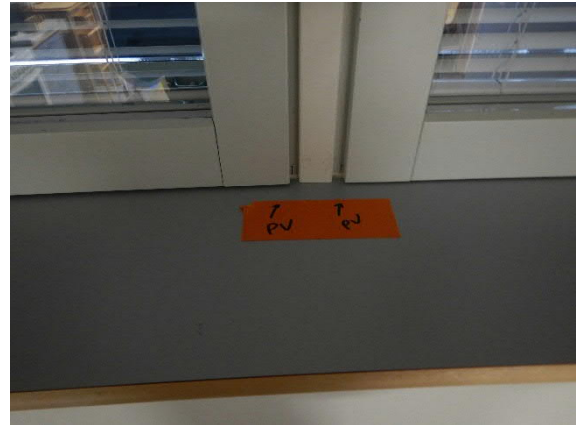
Kuva 15. Pistemäistä vuotoa ikkunan karmipuiden kulmaliitoksista (4).

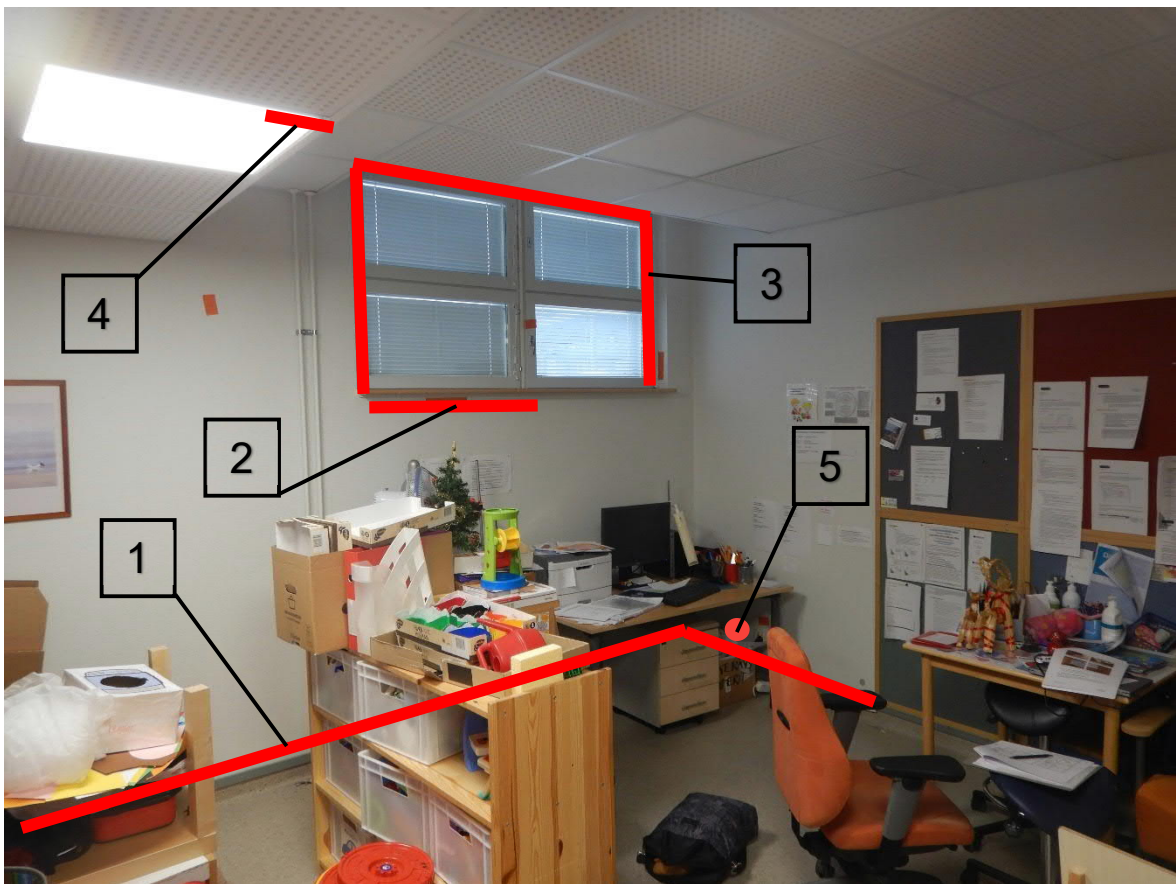
- 1. Ulkoseinän ja muovimaton liittymä (MV)
- 2. Ikkunalaudan alaliitos (MV)
- 3. Ikkunan ja ulkoseinän liittymät, sivut ja yläosa (MV)
- 4. Ulkoseinän ja välipohjan liittymä (MV)
- 5. Pistorasia (PV)

Kuva 16. Havaitut ilmapuotokohdat tilassa 005.

Mittausten perusteella tiloissa 005, 019 ja 117 mahdollisesti tehdyt tiivistyskorjaukset eivät ole onnistuneet, koska vuotoa havaittiin samoissa kohdissa ja yleisesti enemmän kuin viime tutkimuksessa.

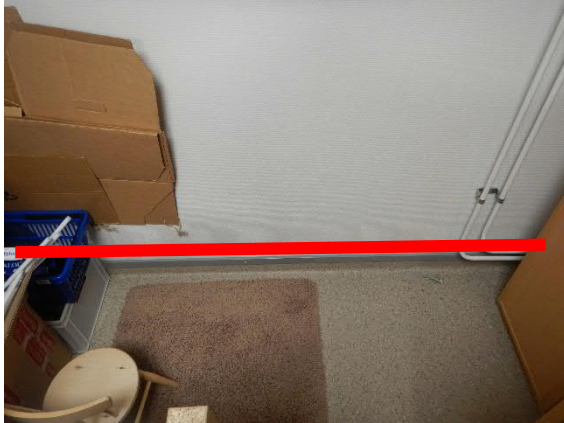
Kuva 17. Merkittävää vuotoa ulkoseinän ja muovimaton ylösnoston liittymästä (1).

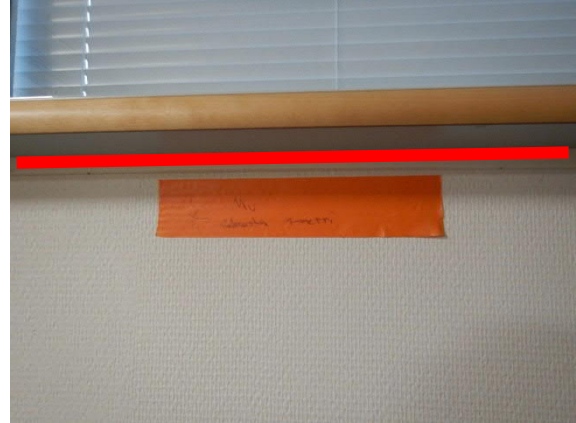
Kuva 18. Merkittävää vuotoa ikkunalaudan alapuolelta (2).

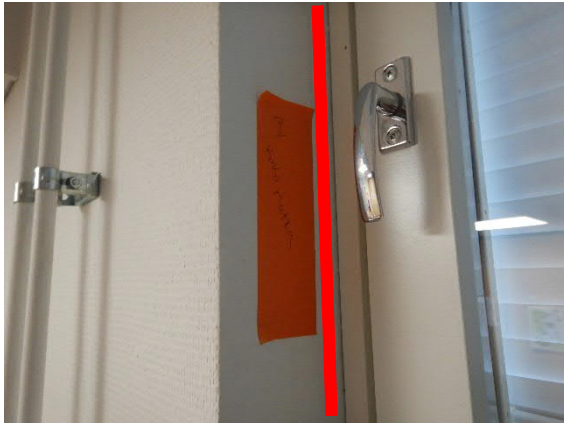
Kuva 19. Merkittävää vuotoa ikkunan ja ulkoseinän liittymästä (3).

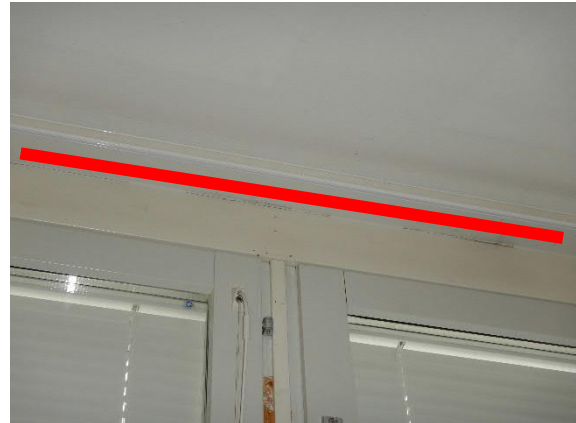
Kuva 20. Merkittävää vuotoa ikkunan ja välipohjan liittymästä. Saumamassassa halkeilua ja ilmavuodon aiheuttamaa tummentumaa (3).

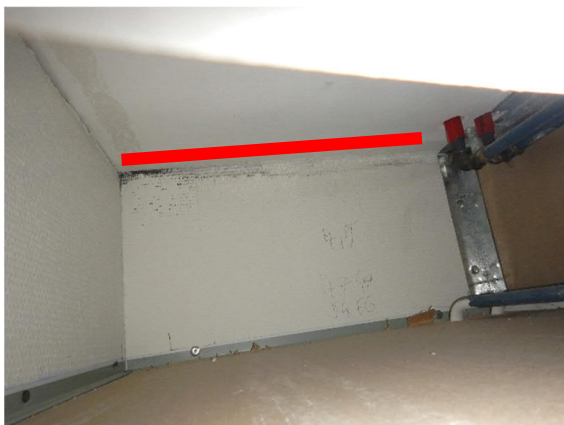
Kuva 21. Merkittävää vuotoa ulkoseinän ja välipohjan liittymästä. Kohdassa näkyvää rakoja. (4).

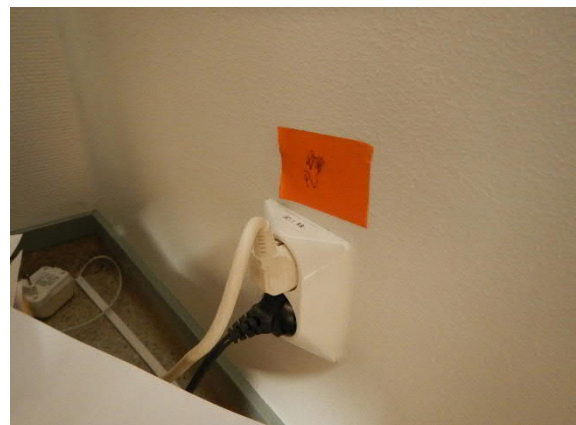
Kuva 22. Pistemäistä vuotoa pistorasian kautta (5).

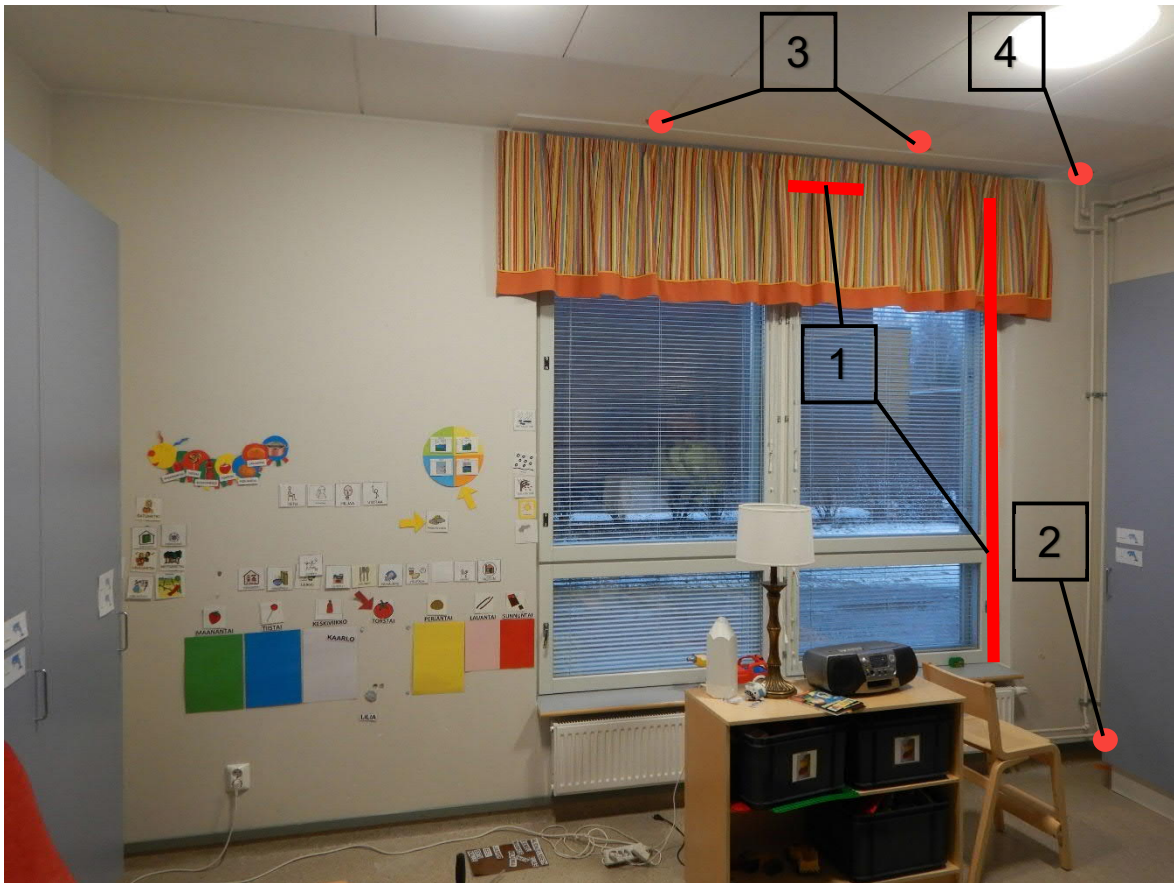
- 1. Ikkunan ja ulkoseinän liittymät, koko oikea reuna ja pätkä ylhäällä (MV)
- 2. Muovimaton ja ulkoseinän liittymä kulmassa (PV)
- 3. Ontelolaattojen saumakohdat teräspalkin päällä (PV)
- 4. Patteriputkien läpimeno välipohjaan (PV)

Kuva 23. Havaitut ilmavuotokohdat tilassa 019.

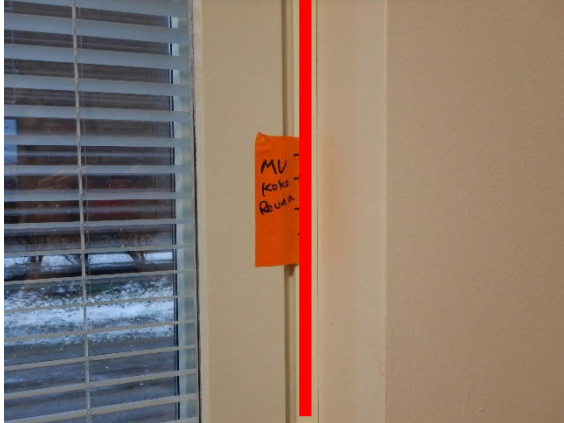
Kuva 24. Merkittävää vuotoa ikkunan ja ulkoseinän liittymästä (1).

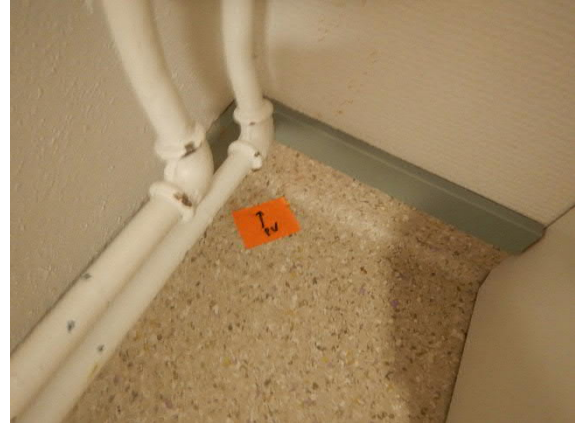
Kuva 25. Pistemäistä vuotoa muovimaton kulmasta (2).

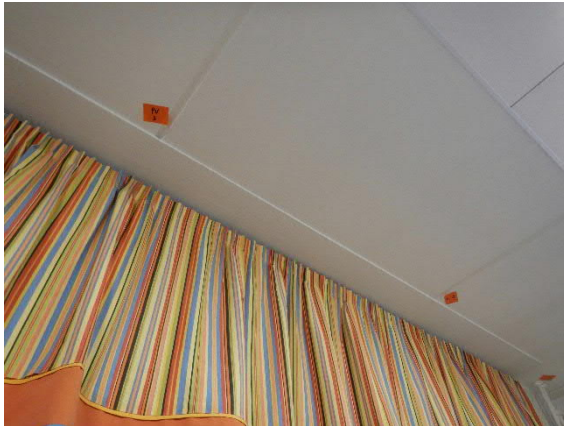
Kuva 26. Pistemäistä vuotoa ontelolaattojen saumakohdista teräspalkin päältä (3).

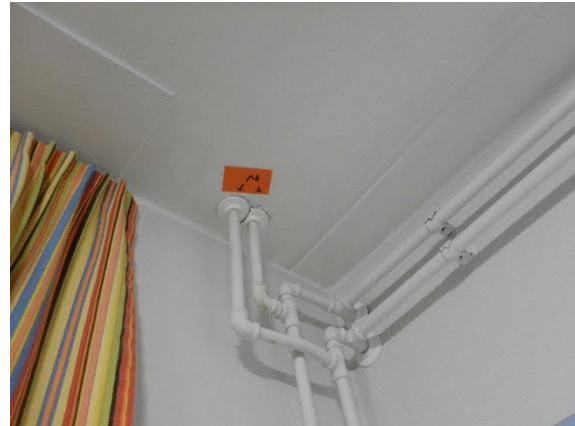
Kuva 27. Pistemäistä vuotoa patteriputkien ja välipohjan liittymästä (4).

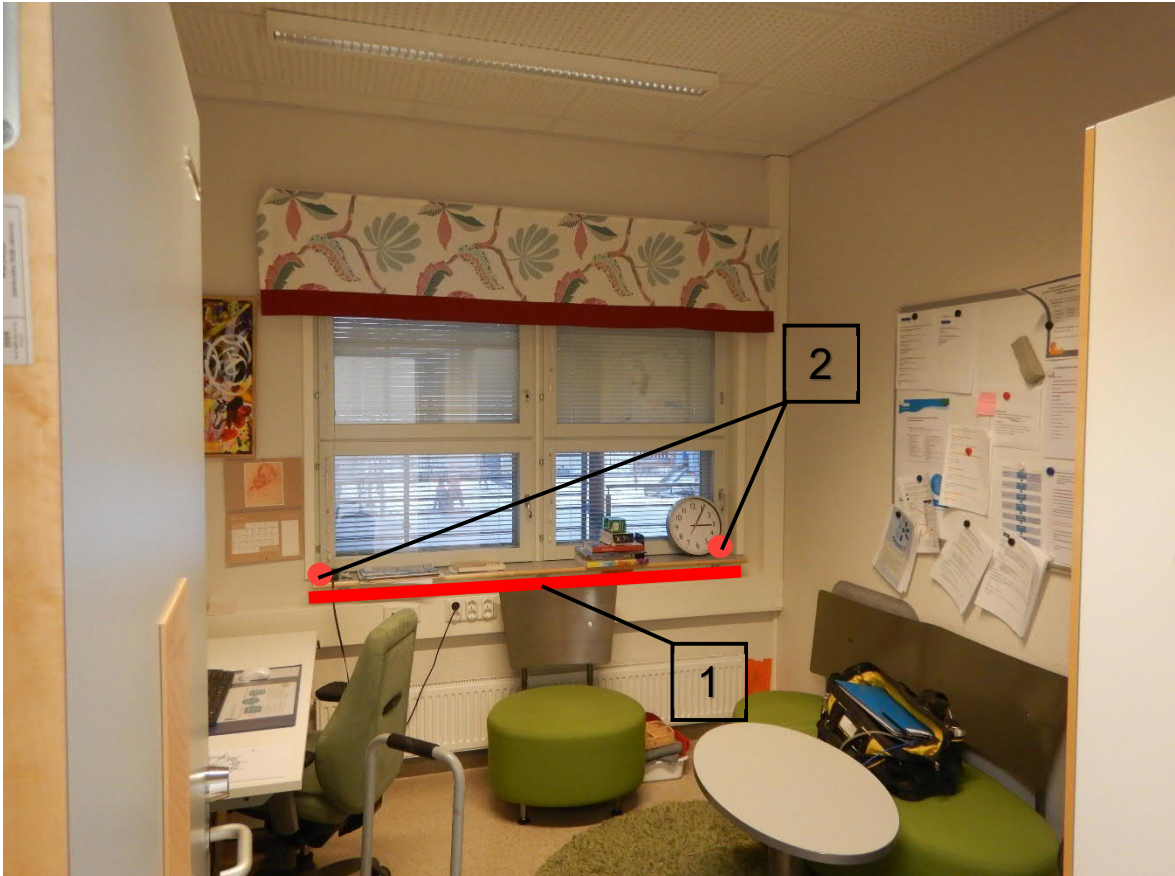
- 1. Ikkunalaudan alaliitos (**MV**)
- 2. Ikkunan karmipuiden kulmaliitokset (**PV**)

Kuva 28. Havaitut ilmavuotokohdat tilassa 117.

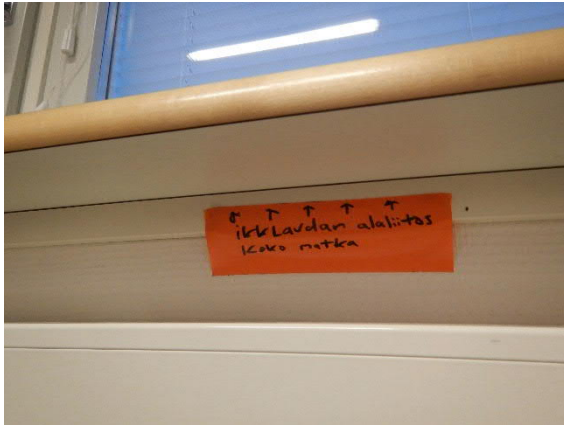
Kuva 29. Merkittävää vuotoa ikkunalaudan alta (1).

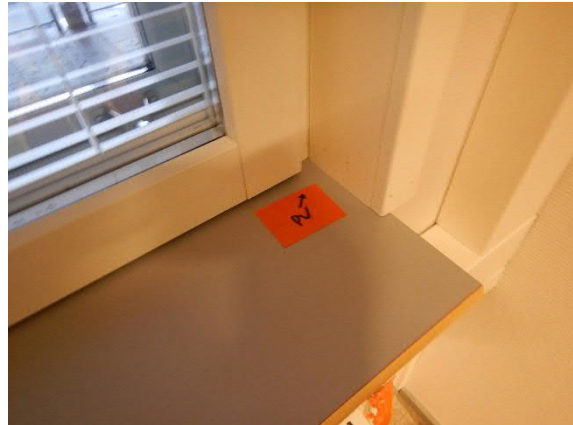
Kuva 30. Pistemäistä vuotoa ikkunan karmipuiden kulmaliitoksista (2).

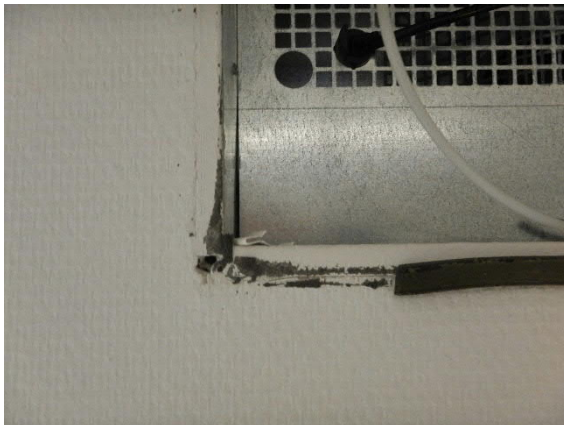
Kuva 31. IV-liitäntälaatikon läpiviennin reunoja ei ole tiivistetty käytävän puolelta eikä toimiston puolelta. Avonaisesta liitoksesta voi päästä mineraalikuituja huoneilmaan.

Toimistossa 117 ei ole lisäksi suoritettu tiivistyskorjauksia IV-kanavistojen läpivientien osalta, joista voi kulkeutua mineraalikuituja huoneilmaan.

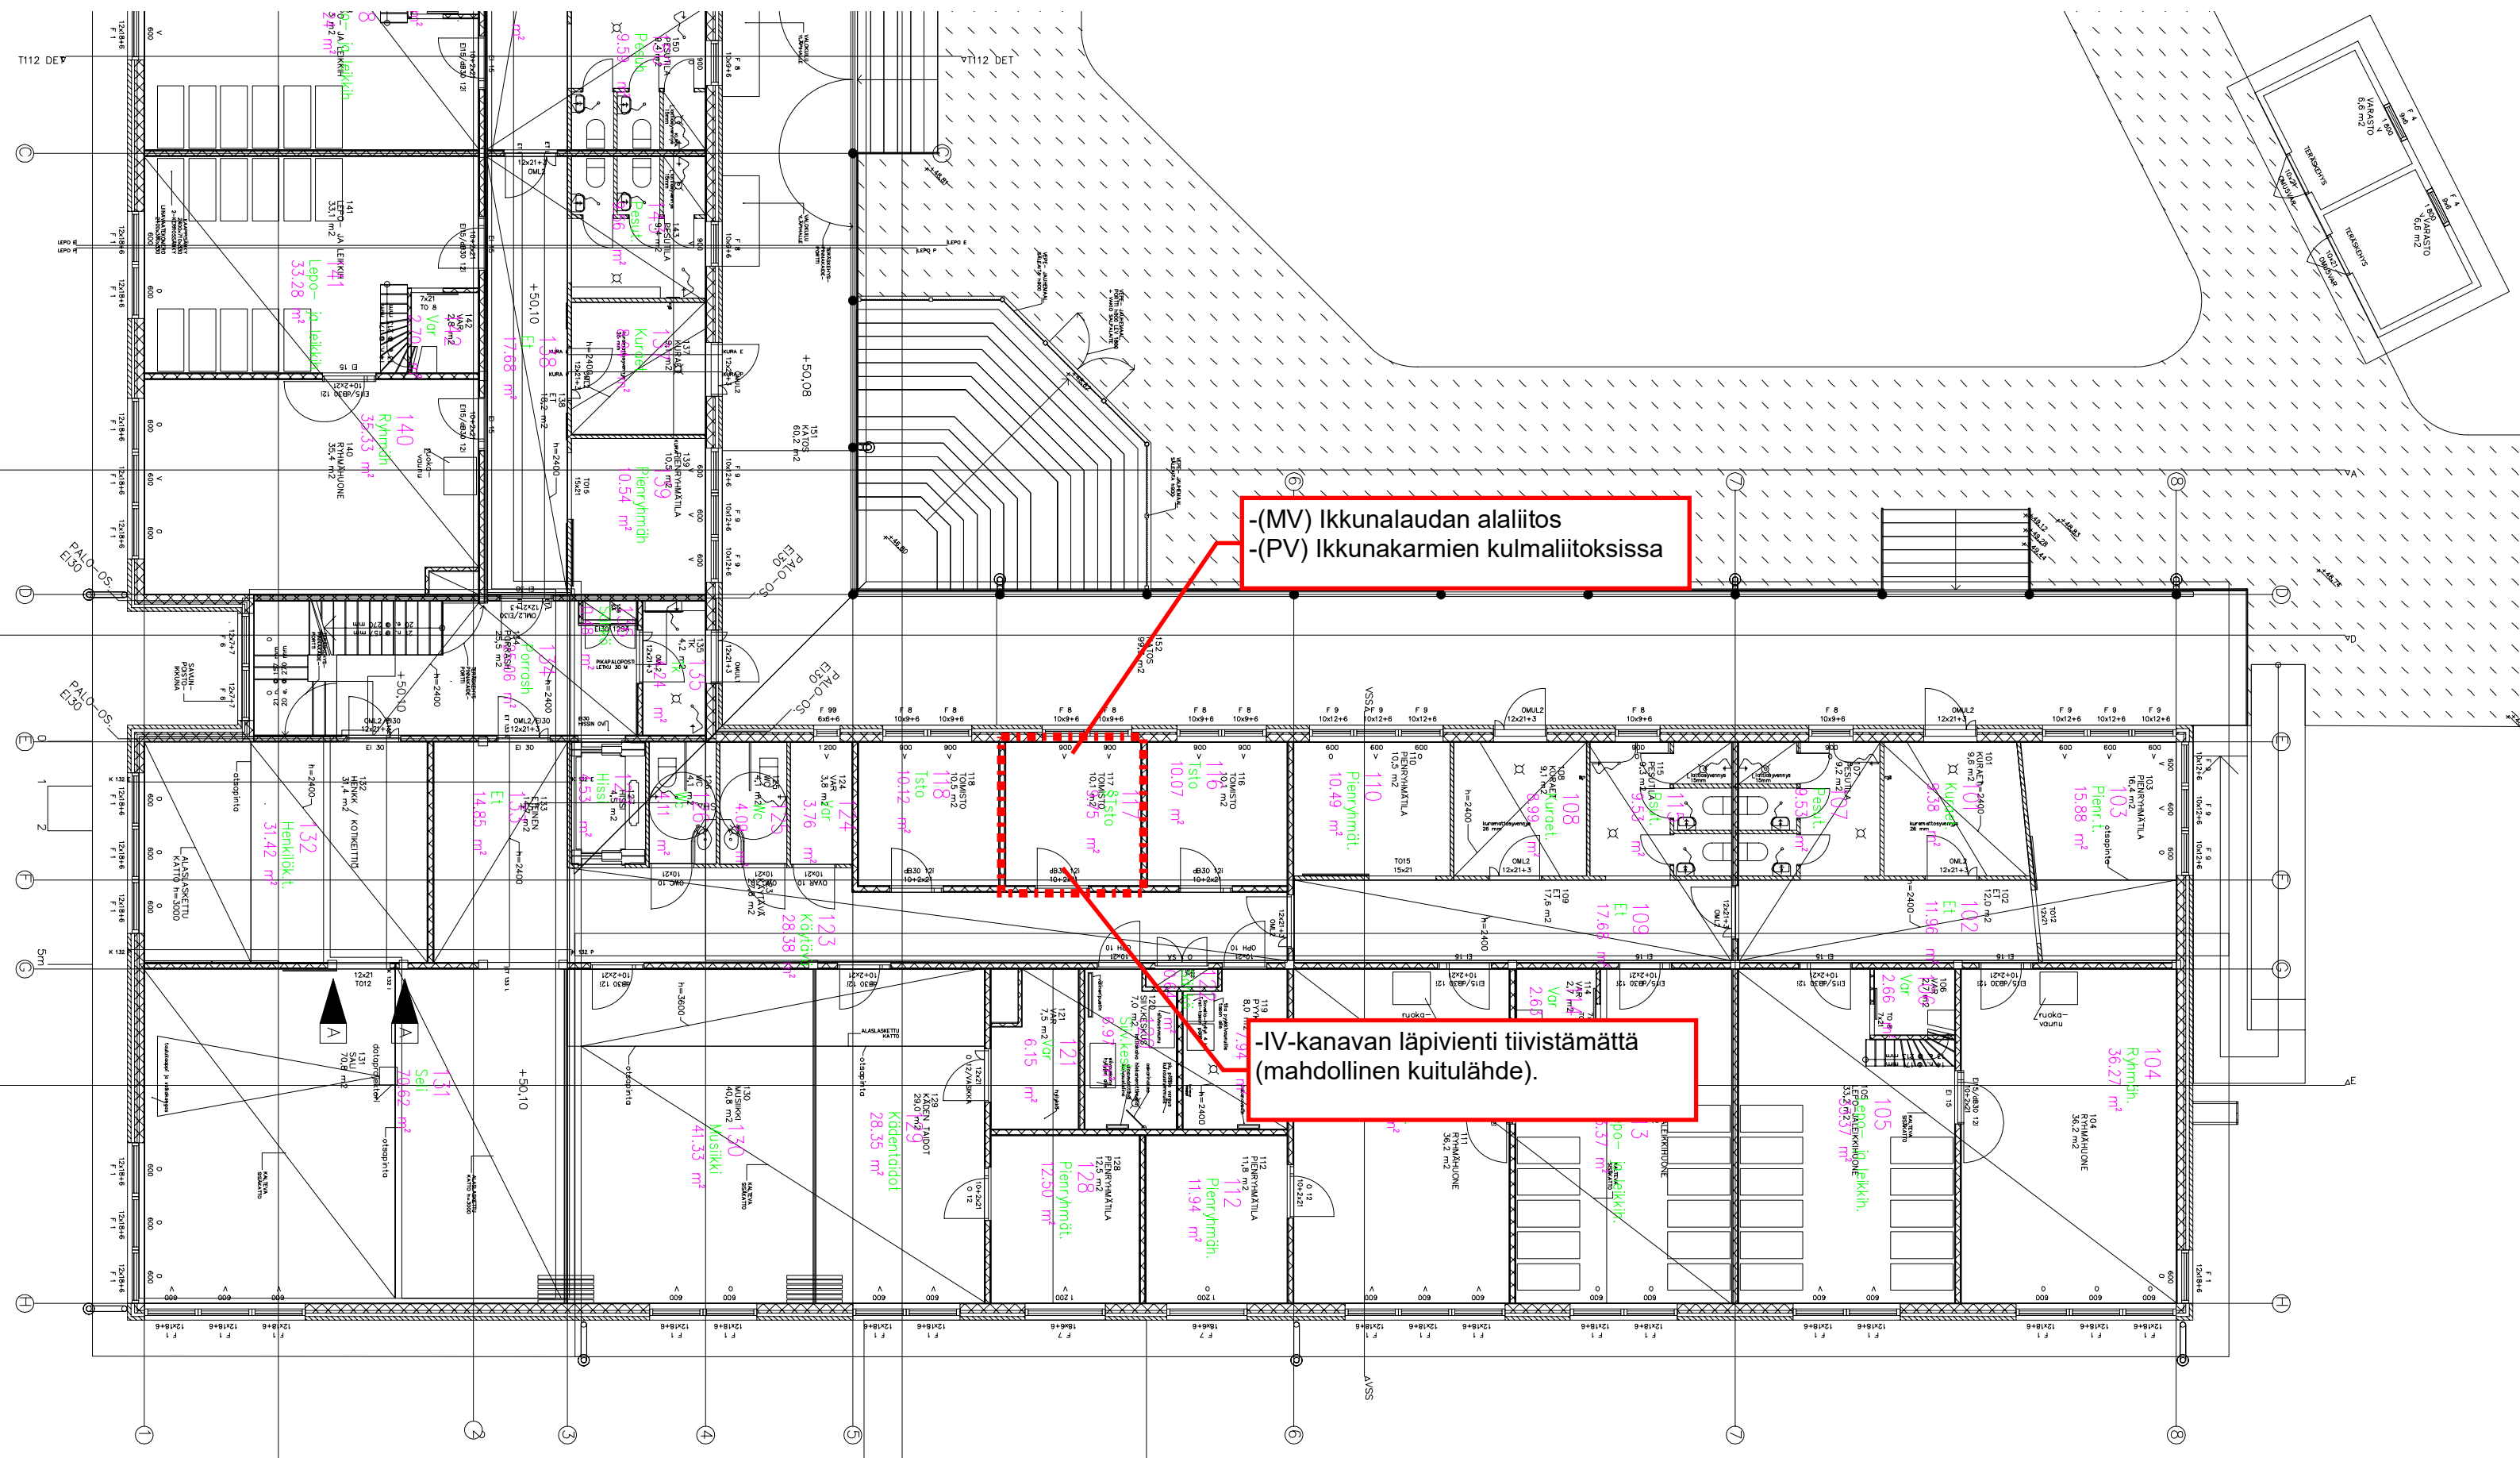
- 1) Tutkimuskartta

- (MV) Ikkunalaudan alaliitos
- (PV) Ikkunakarmien kulmaliitoksissa

- IV-kanavan läpivienti tiivistämättä
(mahdollinen kuitulähde).
