Hyökkälän koulu, musiikkiluokan tutkimukset

Projekti 319593_05

Alapohjarakenteen merkkiainetutkimukset

Musiikkiluokka 1.40

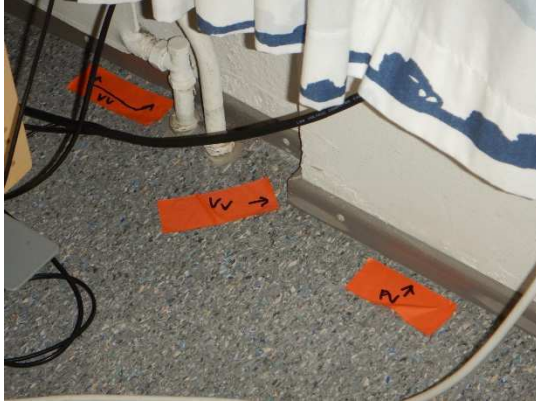
Kuva 1. Vähäinen ilmavuoto ulkoseinän ja alapohjan rajassa. Vähäinen ja pistemäinen ilmavuoto pilarin ja alapohjan liittymässä.

- Alapohjan, pilareiden sekä ulkoseinän liittymät tiivistetään
- Läpiviennit tiivistetään alapohjasta
- Ikkunoiden tiivistysmassaukset uusitaan
- Suositellaan tarkastelemaan ilman jakautuminen huonetilassa ja ilmanvaihdon tasapainotus

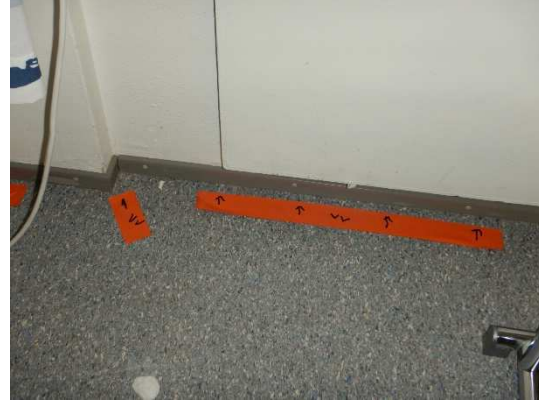
Kuva 2. Vähäinen ilmavuoto pilarin liittymässä ja ulkoseinän sekä alapohjan liittymässä noin 40 cm pitkä vähäinen ilmavuoto.

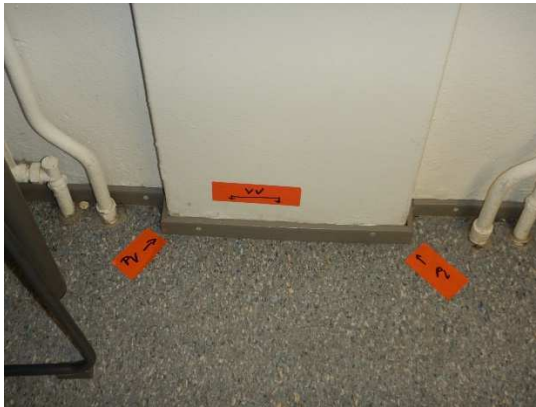
Kuva 3. Pistemäiset ilmavuodot pilarin kulmissa ja vähäinen ilmavuoto keskellä alapohjan liittymää.

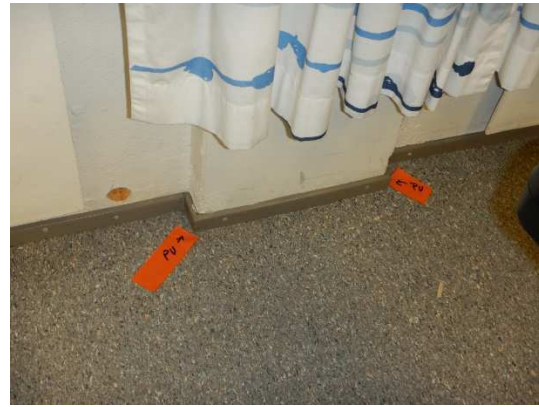
Kuva 4. Pistemäiset ilmavuodot pilarin ja alapohjan liittymässä.

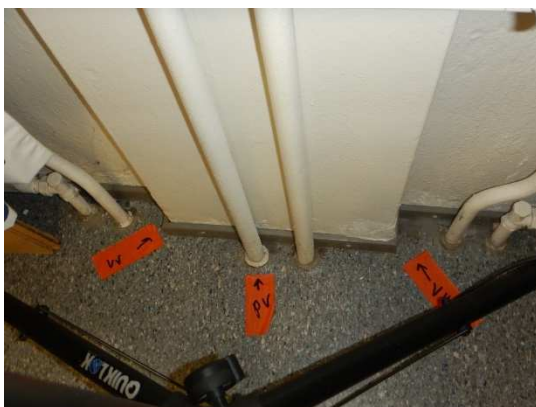
Kuva 5. 2 kpl vähäisiä ilmavuotoja pilarin kulmissa alapohjan liittymässä. Pistemäinen ilmavuoto putken läpiviennissä alapohjasta.

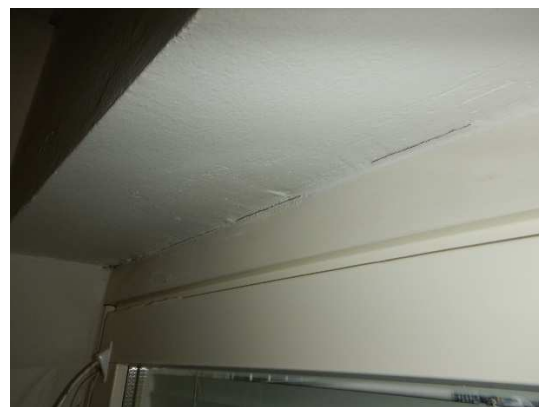
Kuva 6. Ikkunoiden elastisissa tiivistyksissä havaittiin epätiiveyttä.
