**ULKOSEINÄRAKENTEIDEN MERKKIKAASUKOE
LAADUNVARMISTUS
13.9.2019**

**VAUNUKANKAAN KOULU
VAUNUKANKAANTIE 3
04300 TUUSULA**

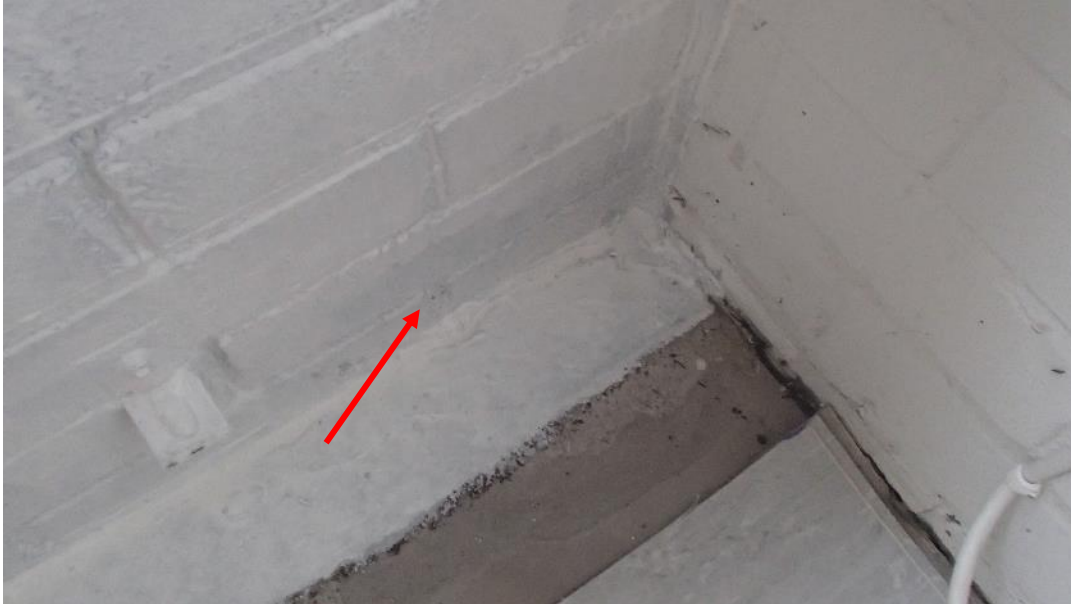
Kuva 4. Neulamainen vuotopaikka luokkahuoneessa 3B.

Havaitut vuotopaikat tiivistettiin pääosin merkkikaasututkimuksen yhteydessä tai urakoitsija tiivistä merkätut vuotopaikat merkkikaasukokeen jälkeen.

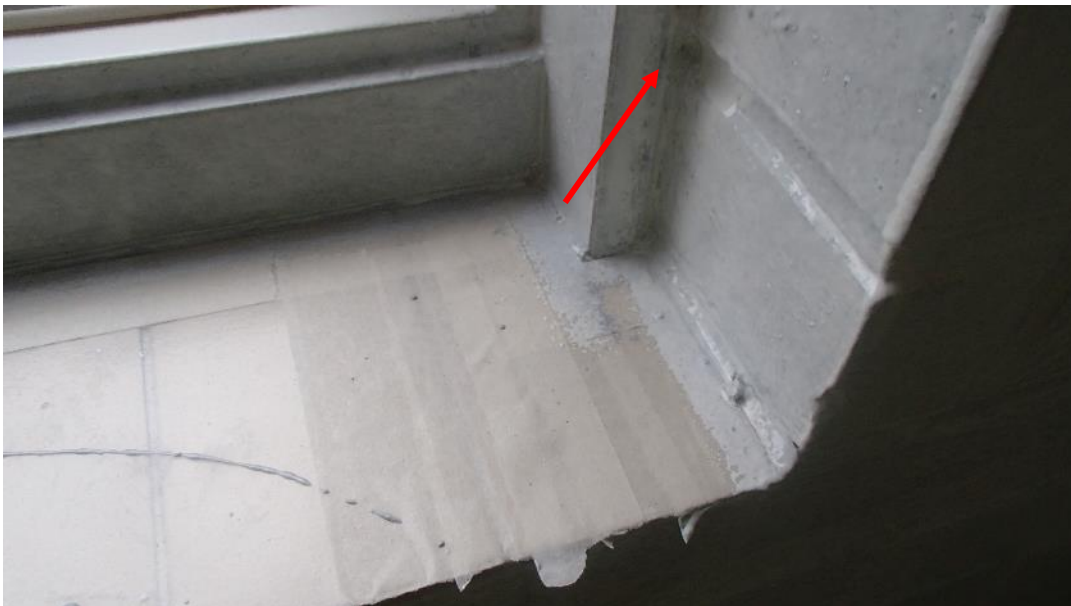
Kuva 5. Neulamainen vuotopaikka luokkahuoneessa 3A peitelistan ja tiilimuurauksen rajapinnasta.

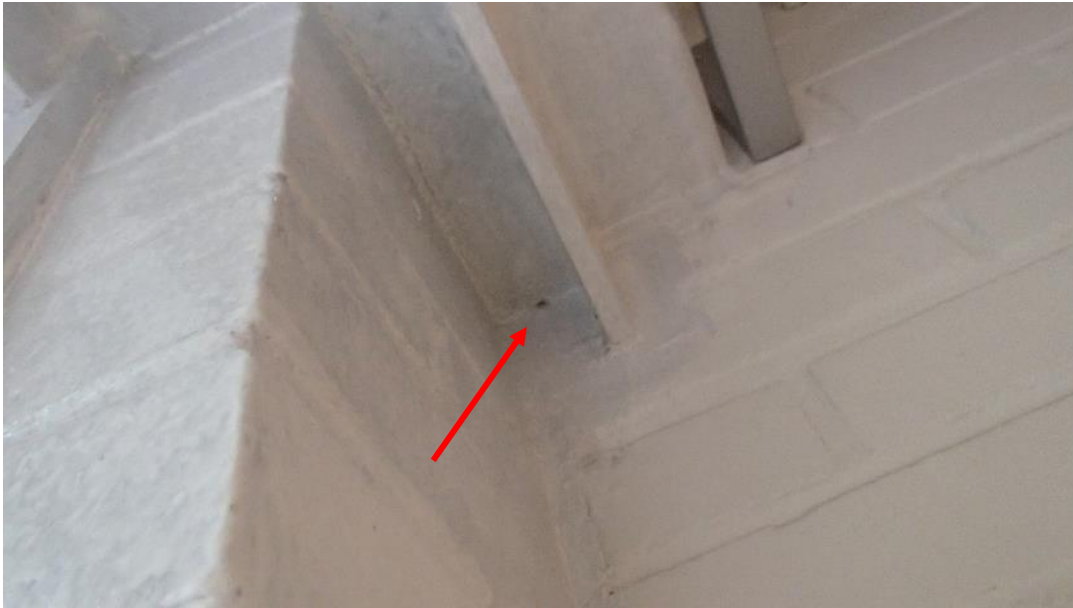
Kuva 6. Vuotopaikka luokkahuoneessa 5C levytyksen ja tiilimuurauksen rajapinnasta.

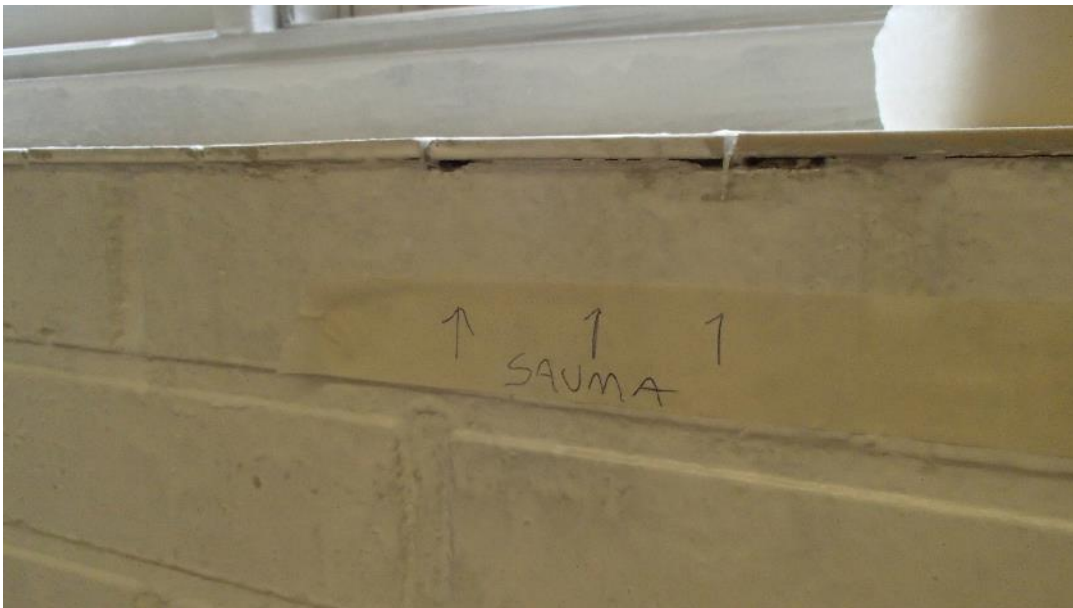
Kuva 7. Vuotopaikka luokkahuoneessa 5C klinkkerilaatan ja tiilimuurauksen rajapinnasta.
