MERKKIAINETUTKIMUS

25.9.2019

**KOLSAN KOULU
LEIKKURINKUJA 10
05400 JOKELA**

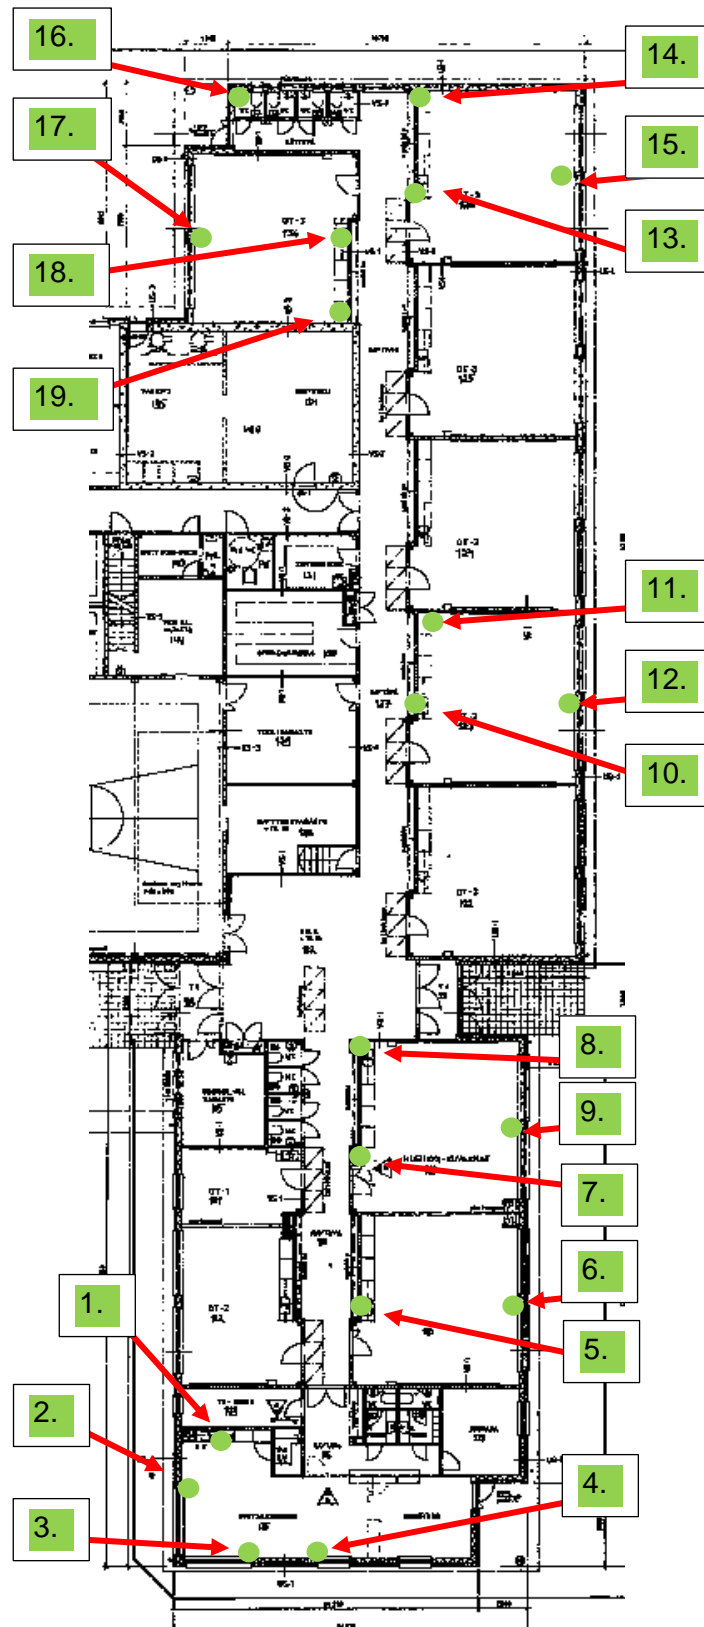
Kuva 2. Merkkiainetutkimuksen paikat.

Merkkiainetestin perusteella alapohjan ja sisäilman välillä ei havaittu ilmavuotopaikkoja. Rakennuksen sisätilat ovat oikeaoppisesti heikosti ylipaineisia suhteessa ryömintätilaan, joka omalta osaltaan vaikuttaa merkkiainetutkimuksen tuloksiin.
