VAUNUKANKAAN PÄIVÄKOTI MINERAALIVILLAKUITUJEN KONTROLLIMITTAUS SISÄILMASTA

Tutkimusraportti

18.6.2020

Projekti 313896

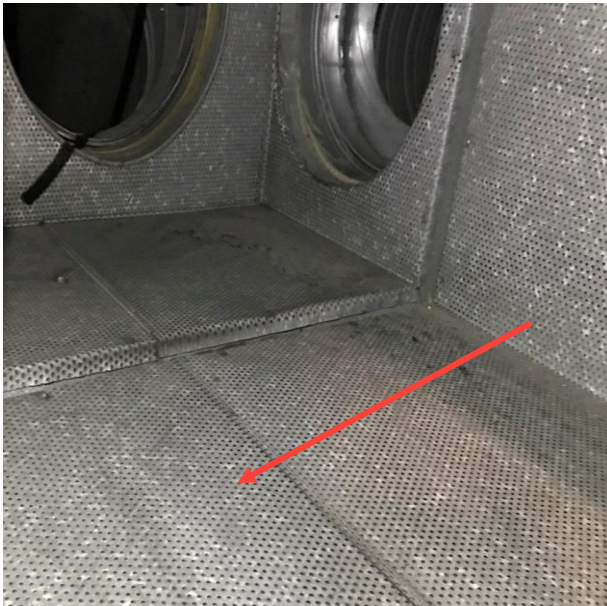
Saadun tiedon mukaan ilmavaihtokoneen tuloilmakammion äänenvaimentimet on poistettu ja kammioiden pinnat on pinnoitettu. Kuitenkin puhalluskammiossa havaittiin vanhat äänenvaimentimet pinnoitetun reikäpellin alla. Suojauksen ikääntyessä voi pinnoitteen alla olevasta mineraalivillaeristeestä alkaa irrota kuituja sisäilmaan.

Kuva 1. Kuitunäyte 1: ilmavaihtokoneen puhalluskammio. Äänenvaimentimet reikäpellin päältä.

Näytteissä 1 ja 2 esiintyi jonkin verran mineraalivillakuituja, mutta näytetulosta ei kuitenkaan pidetä poikkeavana. Näytteiden mineraalivillakuitupitoisuudet voidaan tulkita tavanomaiseksi. Tuloilmakanavasta otetuille kuitunäytteille ei ole käytettävissä varsinaista raja-arvoa. Tuloilmakanavan tavanomaisena kuitumääränä pidetään 10 – 30 kuitua/cm² (Työterveyslaitos 2019).

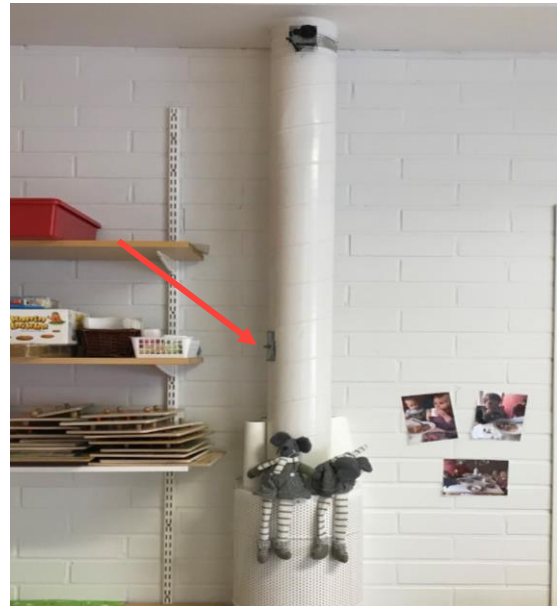
Kuva 2. Kuitunäyte 2: Pippurin ryhmätila, tuloilmakanavasta.

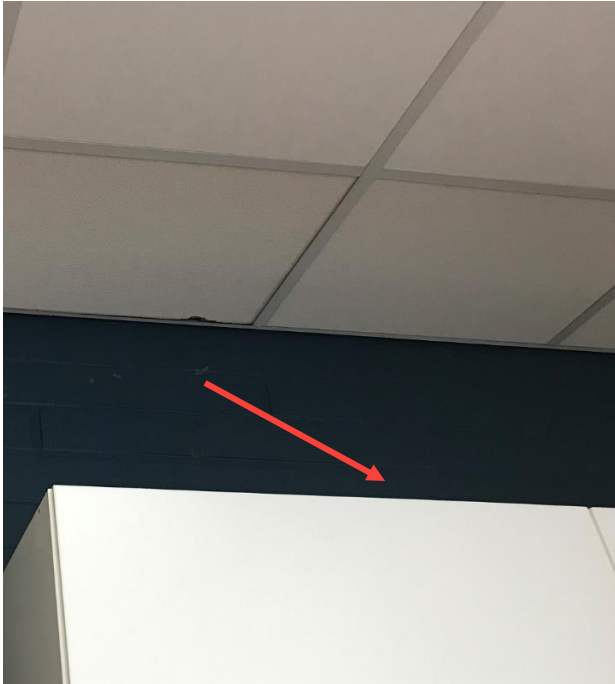
Kuva 3. Kuitunäyte 3: Pippurin ryhmätila, kaapin päältä

Kaapin pinnoilta otetuissa näytteissä mineraalikulujen määrä oli <0,1 kpl/cm². Määrä ei ylitä toimenpiderajaa ja näin ollen tutkimustulokset eivät aiheuta jatkotoimenpiteitä.
