HYRYLÄN KOULUKESKUS, LUOKAN 38 KOSTEUSMITTAUKSET

Projekti 316801_02

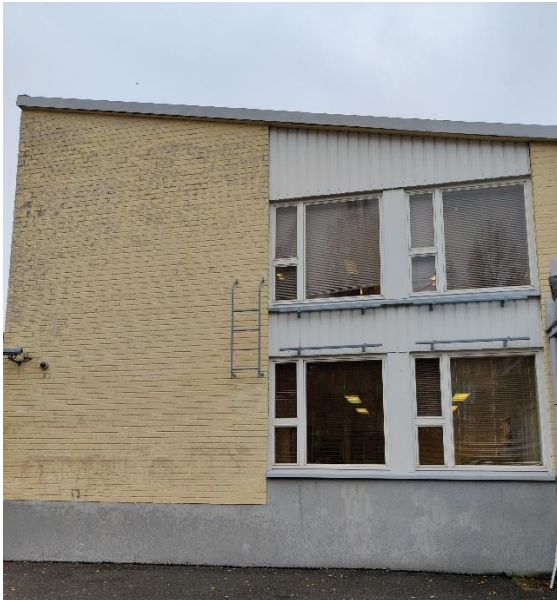
Luokan 38 kohdalla ulkoseinässä rakennuksen päädyssä on aiemmissa tutkimuksissa havaittu jälkiä kosteusrasituksesta ulkokuoren tiilipinnoilla. Tiilipinta on paikoin rapautunut ja pinnasta on lohkeillut yksittäisiä palasia. Aiemmin ulkoseinästä otetuissa mikrobinäytteissä ei havaittu poikkeavaa mikrobikasvua. Tämän tutkimuksen tarkoituksena oli tutkia päätyseinän rakennekosteutta.

Kuvat 1. Luokan 38 kohdalla oleva päätyseinä.

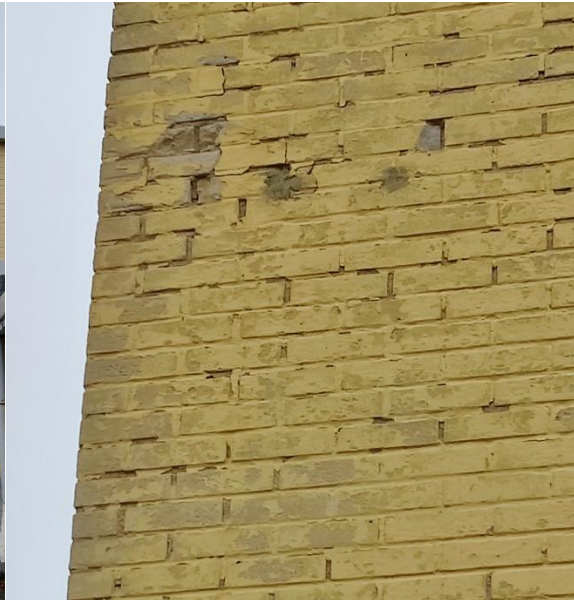
Kuva 2. Julkisivussa havaittiin rapaumaa ja paikoittain tiilipinnasta on lohkeillut palasia.

Tutkimuksen perusteella ei ole aihetta toimenpiteisiin. Mikäli ulkoseinän tiilimuurauksesta alkaa enenevässä määrin irtoamaan paloja, on suositeltavaa turvallisuuden vuoksi tehdä julkisivuun korjaustoimenpiteitä. Väliaikaisesti julkisivun korjaus voitaisiin tehdä esimerkiksi rappausverkottamalla ulkoseinä.

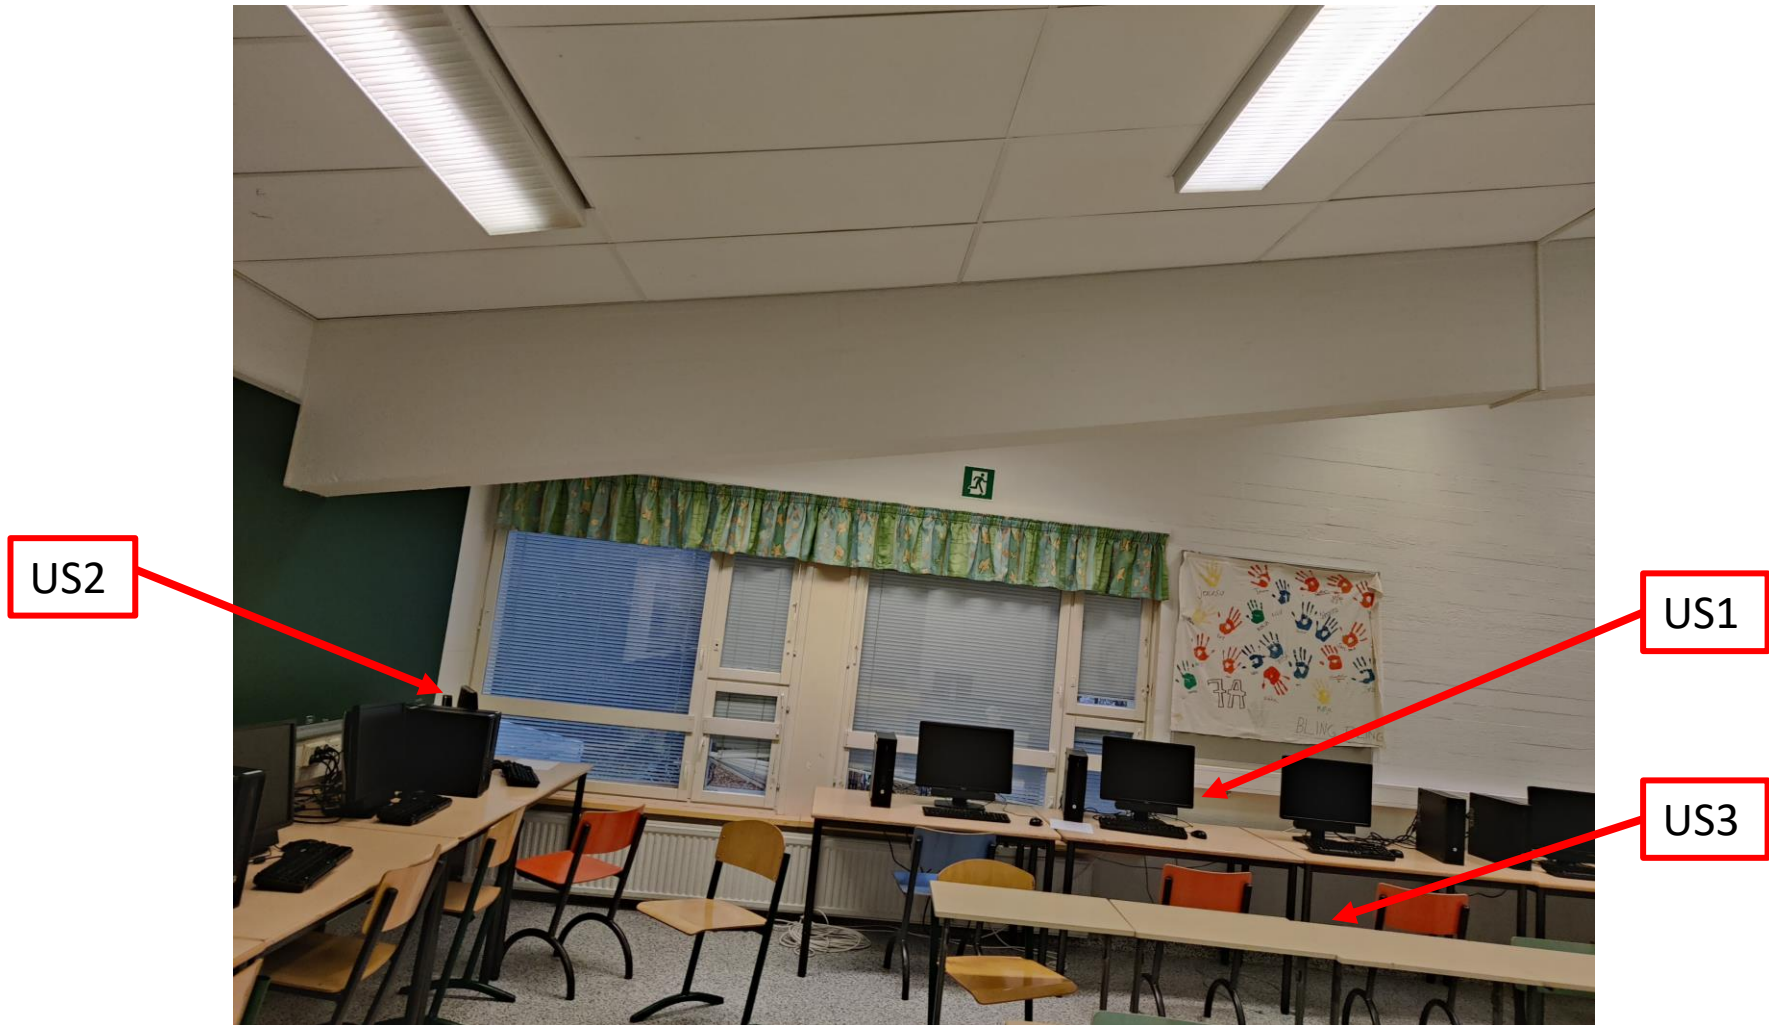
Luokka 38 mittauspisteet

Mittauspiste	Sijainti	RH [%]	T [°C]	abs [g/m ³]
Ulkoilma	---	100	9,3	9,04
Sisäilma	---	40,8	22,2	8,02
US1	Lk38 päätyseinä ikkunan vierä 1m korkeudelta	43,4	18,9	7,04
US2	Lk38 sivuseinä 1 m korkeudelta	46,0	16,7	6,56
US3	Lk38 päätyseinä lattianraja	48,3	18,5	7,69

Eristetilän kosteus on koholla, mikäli se ylittää 75-80 %RH. Mitatuissa kohdissa ei ollut viitearvon ylittäviä pitoisuuksia.
