Riihikallion koulu, Tiivistyskorjausten laadunvarmistusmittaukset

Tutkimusraportti

25.10.2022

Projekti 316801_16

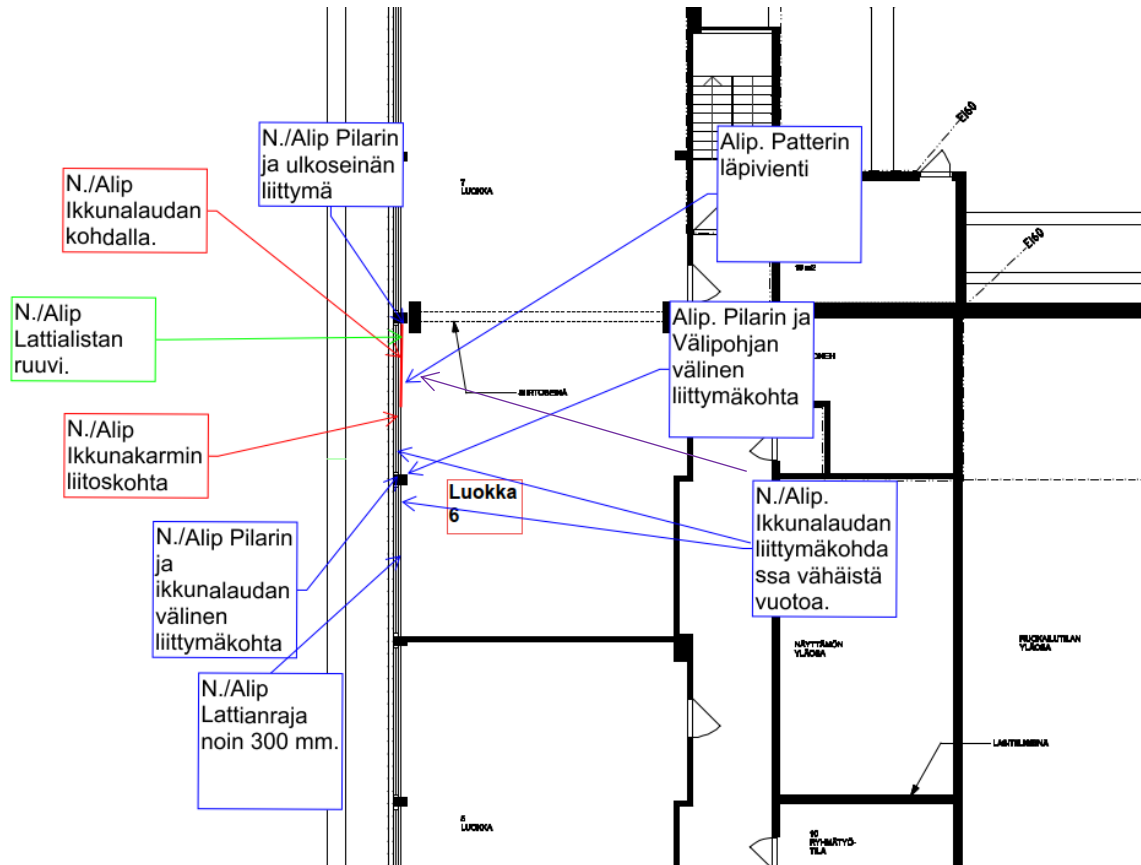
Normaalitilassa havaittiin merkittäviä ilmapuotoja sekä ikkunalaudan alueella, että ikkunakarmin liitoskohdassa. Vähäisiä ilmapuotoja havaittiin pilarin ja ulkoseinän liittymäkohdissa ja välipohjan ja pilarin / ulkoseinän liittymissä. Pistemäinen vuoto kohta havaittiin lattialistan ruuvien kohdalla.

Edellä mainittujen ilmapuotojen lisäksi alipaineistettuna havaittiin vuotoja pilarin ja välipohjan liittymäkohdalla sekä patterin läpiviennissä.

Kuva 3. Luokkahuone 6. Punaiset merkinnät ovat merkittäviä ilmavuotoja. Siniset merkinnät ovat vähäisiä ilmavuotoja ja vihreät merkinnät pistemäisiä ilmavuotoja. (N. = Normaali-tila & Alip. = Alipaineistettu - 10 Pa).

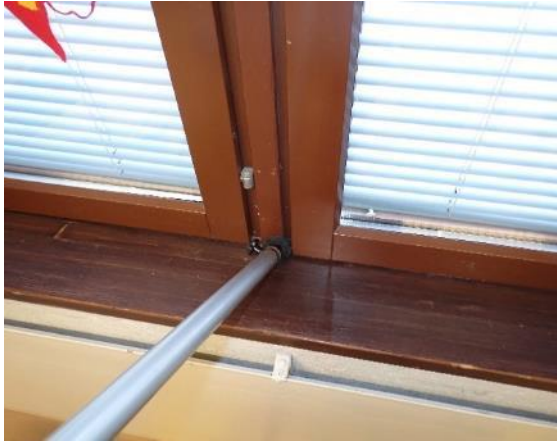
Kuva 4. Normaalityllassa ja **alipaineistettuna** havaittiin merkittävää ilmavuotoa ikkunakarmien liitoskohdassa. Samassa kohdassa merkittävää ilmavuotoa ikkunalaudan alueella. ks. tutkimuskartta

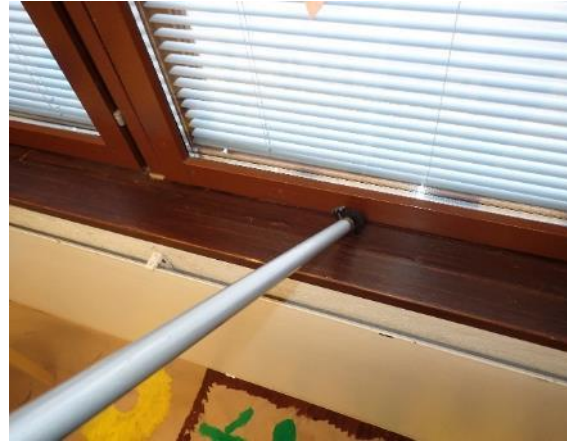
Kuva 5. Normaalityllassa ja **alipaineistettuna** havaittiin merkittävää ilmavuotoa ikkunan ja ulkoseinän liittymäkohdassa ikkunalaudan alueella.

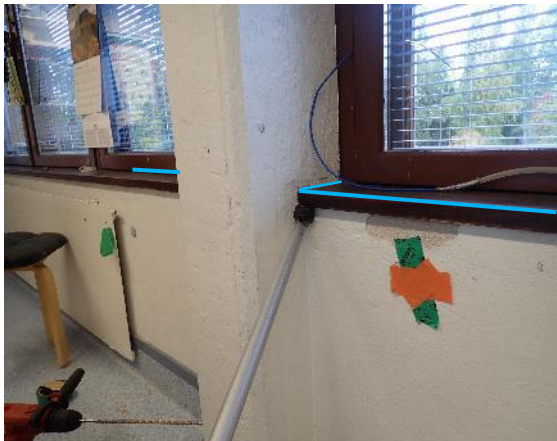
Kuva 6. Normaalityllassa ja **alipaineistettuna** havaittiin vähäistä ilmavuotoa ikkunalaudan alueella, pilarin ja ulkoseinän liittymässä sekä ikkunan ja ulkoseinän liittymäkohdalla.

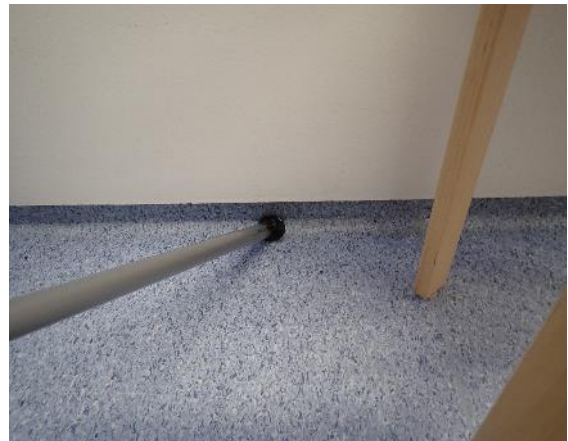
Kuva 7. Normaalityllassa ja **alipaineistettuna** havaittiin vähäistä ilmavuotoa välipohjan ja ulkoseinän liittymässä.

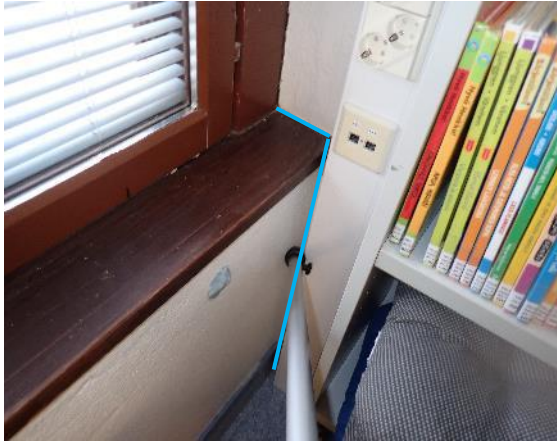
Kuva 8. Normaalitilassa ja **alipaineistettuna** havaittiin vähäistä ilmavuotoa pilarin ja ulkoseinänliittymässä sekä ikkunan ja pilarin liittymässä.

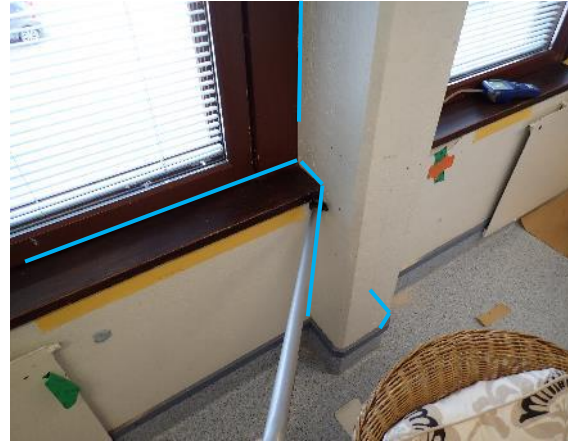
Kuva 9. Normaalitilassa ja **alipaineistettuna** havaittiin merkittävää ilmavuotoa ikkunan ja pilarin liittymäkohdassa ikkunalaudan alueella. Lisäksi vähäistä vuotoa havaittiin alipaineistettuna pilarin juurella.

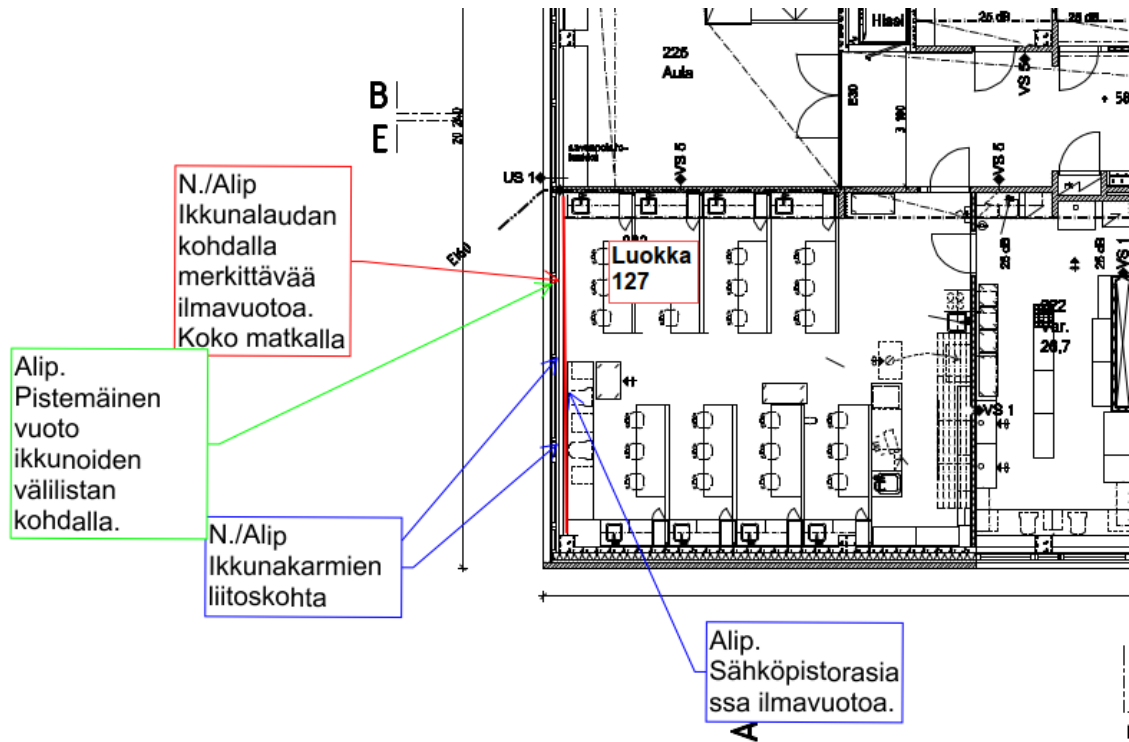
Normaalitilassa havaittiin merkittäviä ilmavuotoja ikkunalaudan kohdalla ulkoseinän ja ikkunan liittymissä. Vähäisiä ilmavuotoja havaittiin ikkunakarmien liittymissä.

Edellä mainittujen ilmavuotojen lisäksi alipaineistettuna havaittiin vähäistä vuotoa sähköpistorasiassa ja pistemäinen vuoto ikkunoiden välilistan kohdalla.

Kuva 10. Luokkahuone 127. Punaiset merkinnät ovat merkittäviä ilmavuotoja. Siniset merkinnät ovat vähäisiä ilmavuotoja ja vihreät merkinnät pistemäisiä ilmavuotoja. (N. = Normaalitila & Alip. = Alipaineistettu – 10 Pa).

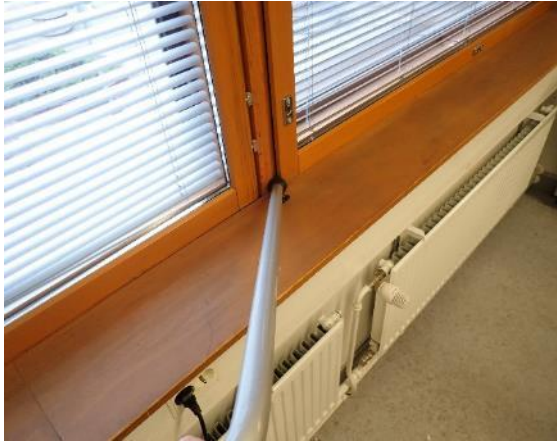
Kuva 11. Normaali-tilassa ja **alipaineistettuna** havaittiin vähäistä ilmavuotoa ikkunakarmien liittokohdassa.

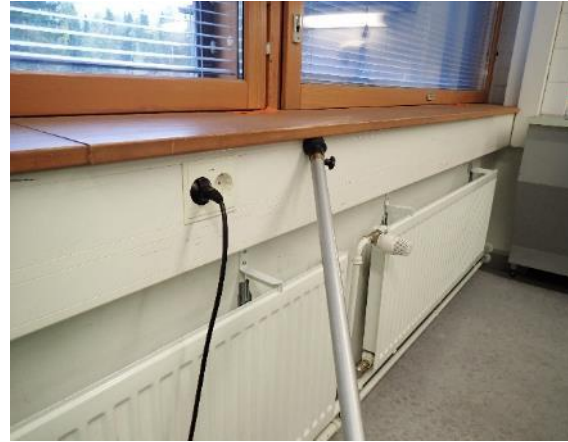
Kuva 12. Normaali-tilassa ja **alipaineistettuna** havaittiin merkittävää ilmavuotoa ikkunan ja ulkoseinän liittymäkohdassa ikkunalaudan alueella.

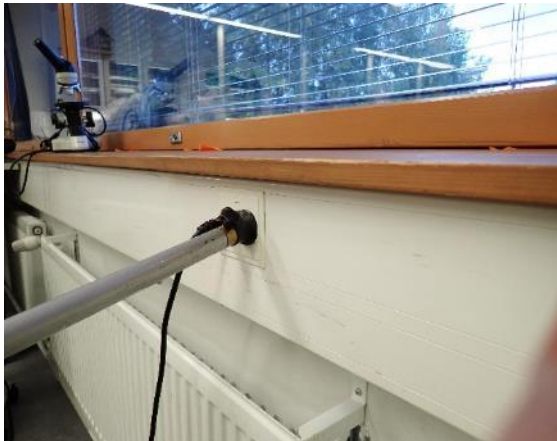
Kuva 13. **Alipaineistettuna** havaittiin vähäistä ilmavuotoa sähköpistorasiassa.

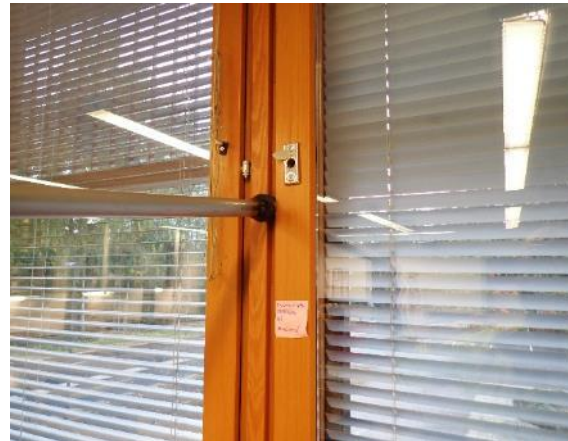
Kuva 14. **Alipaineistettuna** havaittiin pistemäinen ilmavuoto ikkunalistan kohdalla.

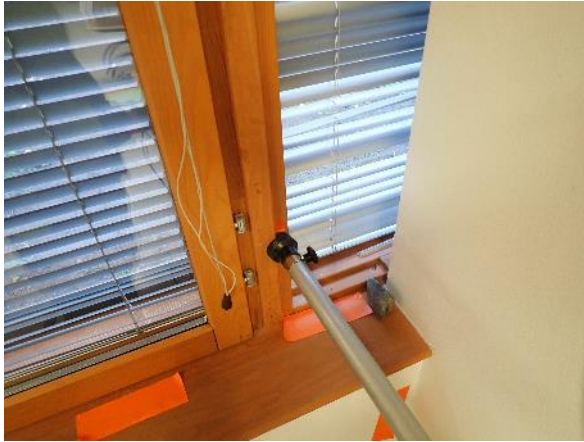
Kuva 16. Normaalityllassa ja **alipaineistettuna** havaittiin vähäistä ilmapuotoa ikkunakarmien liitoskohdassa.

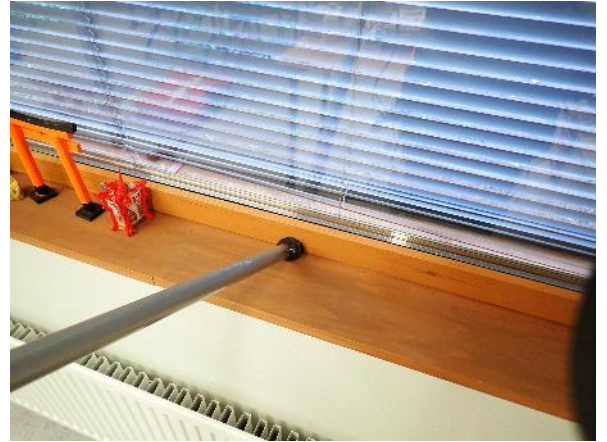
Kuva 17. Normaalityllassa ja **alipaineistettuna** havaittiin merkittävää ilmapuotoa ikkunan ja ulkoseinän liittymäkohdassa ikkunalaudan alueella.

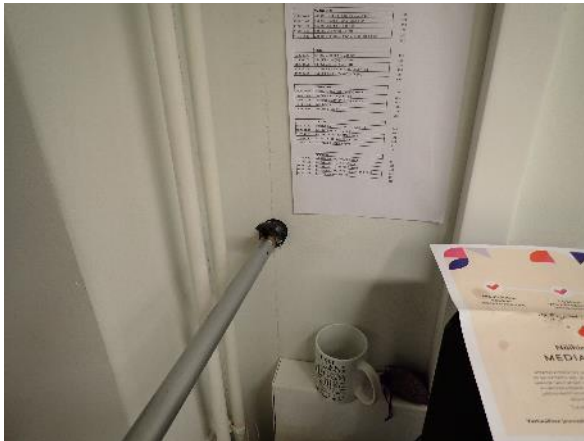
Kuva 18. Normaalityllassa ja **alipaineistettuna** havaittiin merkittävää ilmapuotoa väliseinän halkeamassa.

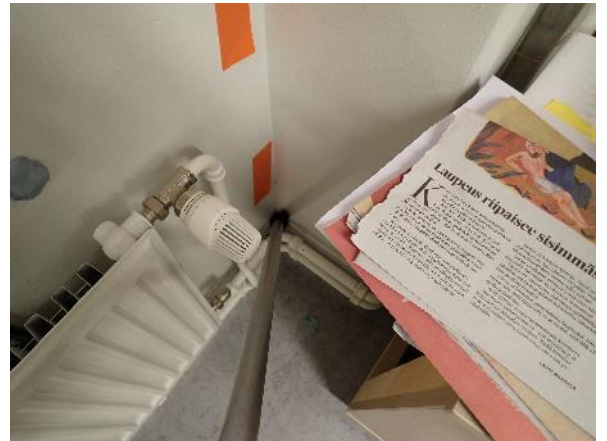
Kuva 19. Normaalityllassa ja **alipaineistettuna** havaittiin merkittävää ilmapuotoa pilarin liittymässä.

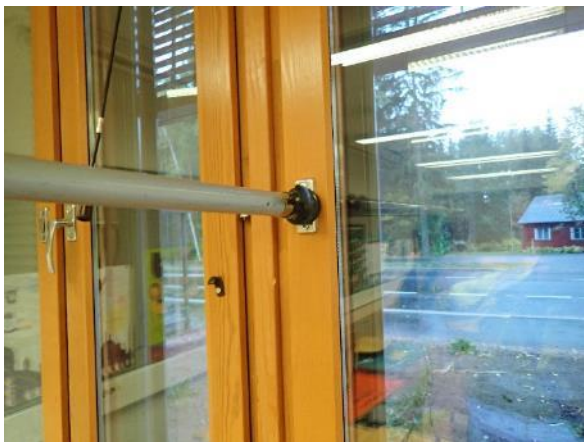
Kuva 20. **Alipaineistettuna** havaittiin merkittävää ilmapuotoa ikkunoiden avausmekanismien kohdalla.

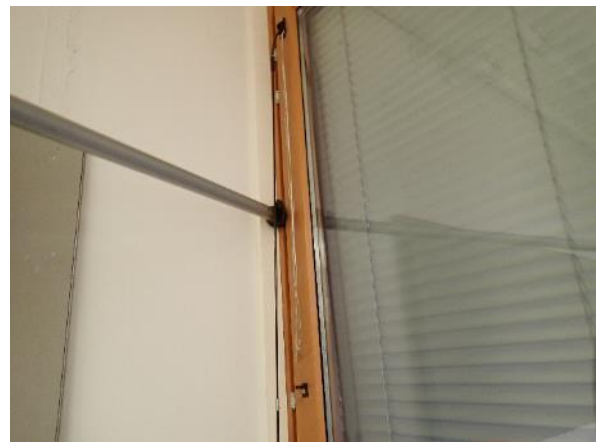
Kuva 21. **Alipaineistettuna** havaittiin vähäistä ilmapuotoa ikkunan ja pilarin liittymässä.

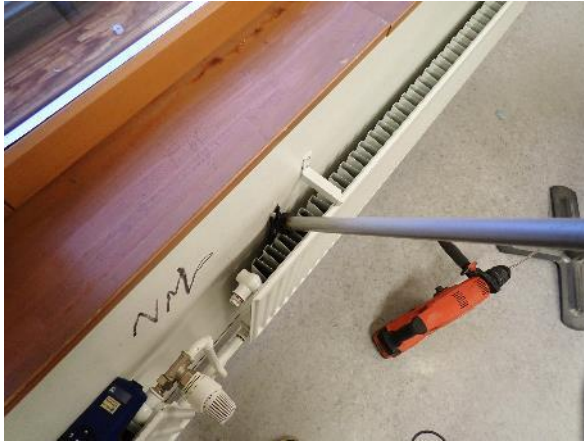
Kuva 22. **Alipaineistettuna** havaittiin pistemäinen ilmavuoto patterikannakkeessa.

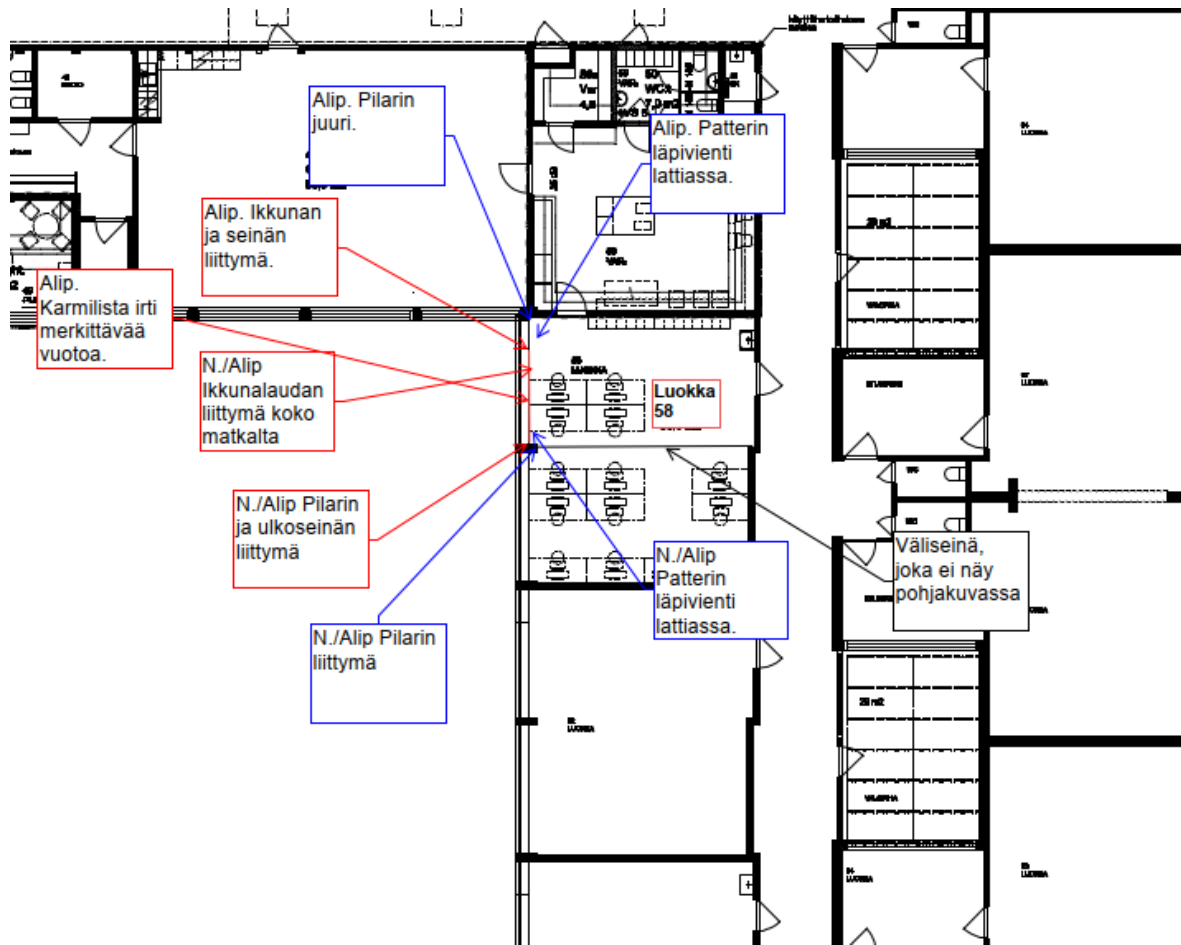
Normaalitilassa havaittiin merkittäviä ilmavuotoja pilarin ja ulkoseinän liittymässä, ikkunan ja ulkoseinän liittymässä, karmilistan taustapuolella sekä pilarin ja ulkoseinän liittymässä. Vähäistä ilmavuotoa havaittiin pilarin ja alapohjan liittymässä sekä patterin läpiviennissä.

Edellä mainittujen ilmavuotojen lisäksi alipaineistettuna havaittiin vähäistä vuotoa pilarin ja alapohjan liittymässä ja patterin läpiviennissä.

Kuva 23. Opettajien asuntola 58. Punaiset merkinnät ovat merkittäviä ilmavuotoja. Siniset merkinnät ovat vähäisiä ilmavuotoja ja vihreät merkinnät pistemäisiä ilmavuotoja. (N. = Normaalityla & Alip. = Alipaineistettu – 10 Pa).

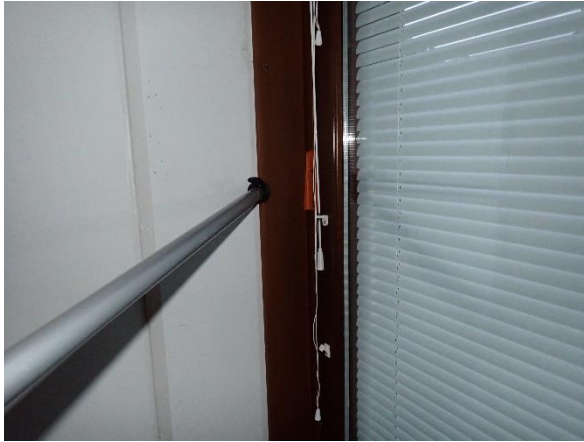
Kuva 24. Normaali- ja **alipaineistettuna** havaittiin merkittävää ilmavuotoa pilarin ja ulkoseinän, sekä ikkunan ja ulkoseinän liittymissä.

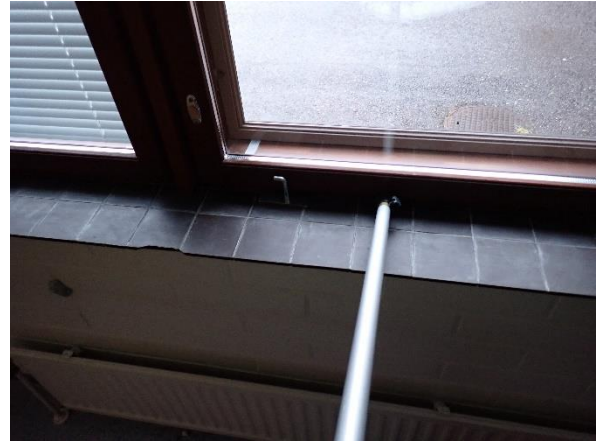
Kuva 25. Normaali- ja **alipaineistettuna** havaittiin merkittävää ilmavuotoa ikkunan ja ulkoseinän liittymäkohdassa.

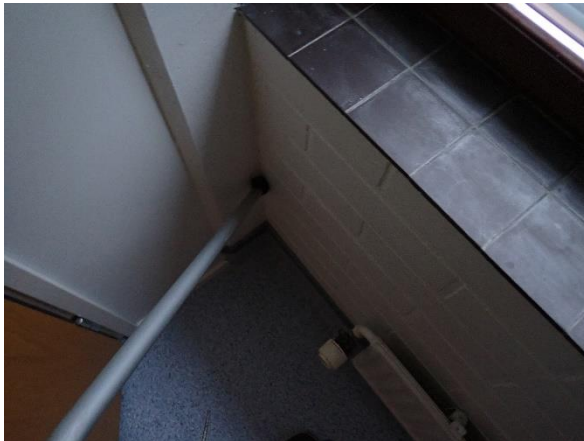
Kuva 26. Normaali- ja **alipaineistettuna** havaittiin merkittävää ilmavuotoa ulkoseinän ja pilarin liittymässä.

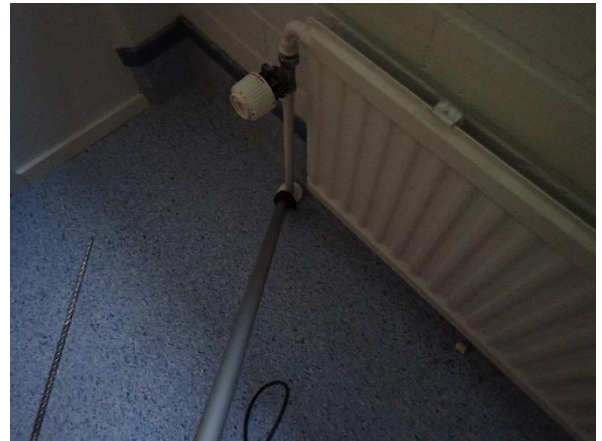
Kuva 27. Normaali- ja **alipaineistettuna** havaittiin vähäistä ilmavuotoa patterin vesiputken läpiviennessä.

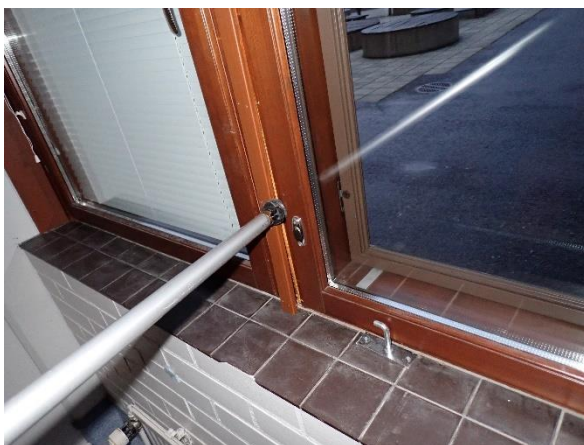
Kuva 28. **Alipaineistettuna** havaittiin merkittävää ilmavuotoa karmilistan taustapuolella.

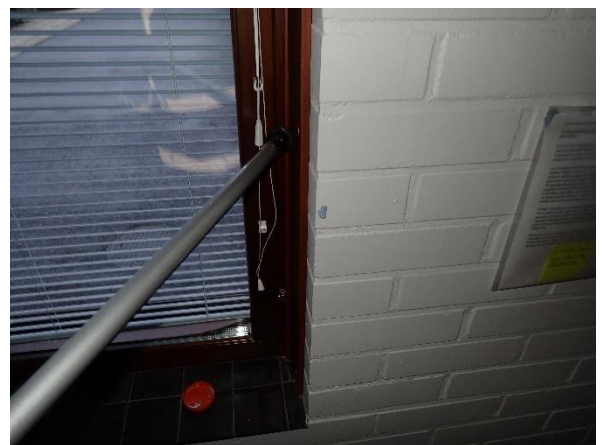
Kuva 29. **Alipaineistettuna** havaittiin merkittävää ilmavuotoa ikkunan ja ulkoseinän liittymässä.
