TUUSULAN TILAPALVELUT

MAININKI, KLAAVONKALLION PÄIVÄKOTI SISÄILMATUTKIMUS

13.1.2023

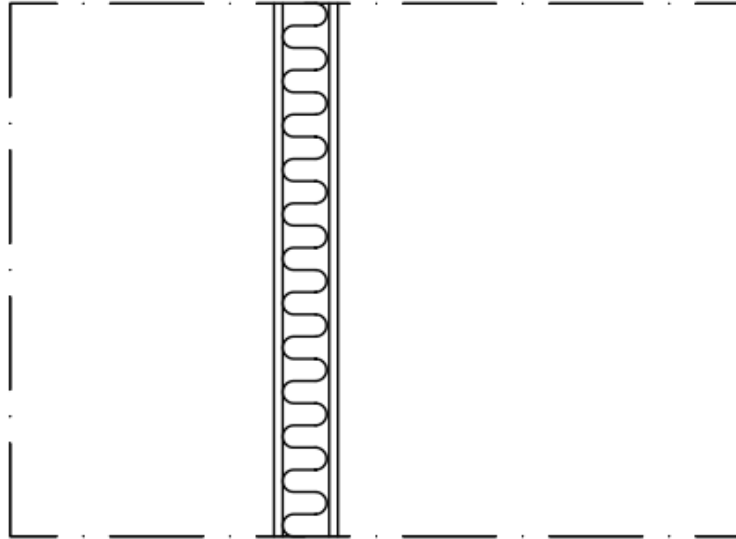
Kuva 1. Huonetilan 117 väliseinärakenne on teräsrankainen, jonka sisällä on palamatonta mineraalivillaa. Kuvakaappaus otettu Insinööritoimisto Tauno Lehtonen Oy, rakennetyyppi suunnitelmista.

Väliseinärakenteen rakennetyypissä on mainittu, että seinien liittymissä muihin rakenteisiin on huomioitava liittymän äänitiiveys. Väliseinärakenteen yläosassa ei ollut saumamassasta, joka yleensä toteutetaan akustisen seinän yläosaan. Akustisella massalla voidaan

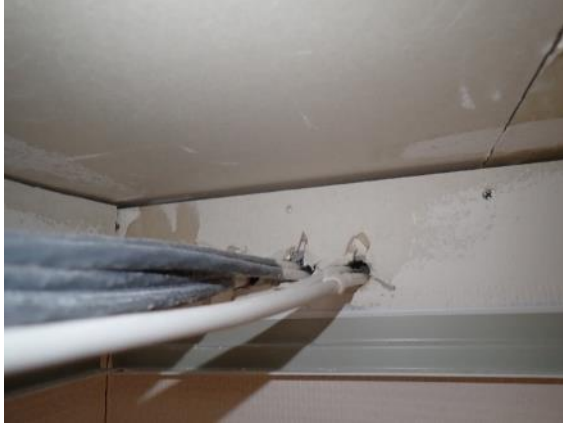
Kuva 2. Huonetilan 117 kohdalla kulkee sähköläpivientejä.

Tilassa 117 tutkittiin mahdollisia kuitupäästölähteitä. Tilan väliseinien yläosissa havaittiin sähköläpivientejä, joiden kohdalla havaittiin vähäisiä mineraalivillaeristeitä näkyvissä. Väliseinien yläosia ei ole tiivistetty akustisella tiivistysmassalla. Tilan 117 kohdan liitäntälaatikon alapinnassa havaittiin avonaisia eristevilloja. Liitäntälaatikon ja väliseinän liittymän havaittiin olevan epätiivis, jolloin mineraalivillaa voi päästä sisäilmaan.

- Muovimattojen uusiminen tiloissa 004, 021 ja 049.
- Ilmamäärien säätäminen tilassa 116. Ilmamäärien tarkistusmittaus tiloissa 005 ja 021 ja tarvittaessa säätäminen.
- Väliseinärakenteen yläosat suositellaan tiivistettävän akustisella tiivistysmassalla tilassa 117.
- Liitäntälaatikon ja seinärakenteen välisen liittymän tiivistäminen tilassa 117.
- Korjauksien jälkeen tehdään uudet 14 vrk laskeumamittaukset ja tutkitaan mahdolliset mineraalikulutpitoisuudet tilassa 117.
- Tilassa 005 suositellaan tyhjentämään ylimääräisiä tavaroita, jotta tilan siisteyttä ja pölyttömyyttä voidaan pitää paremmin yllä.

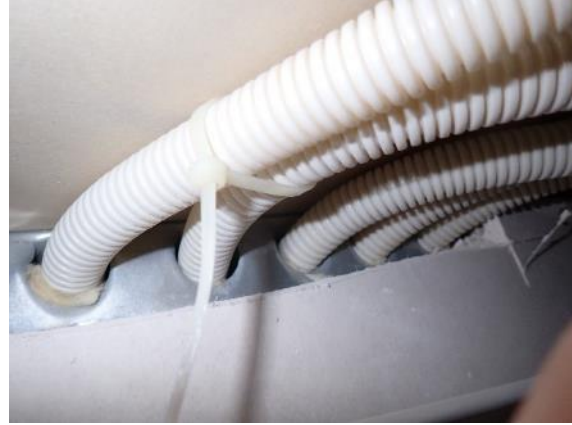
Kuva 3. Käytävän 123 puolella havaittiin samassa läpivienti kohdassa mineraalivillaa sähköputkien alapinnalla.

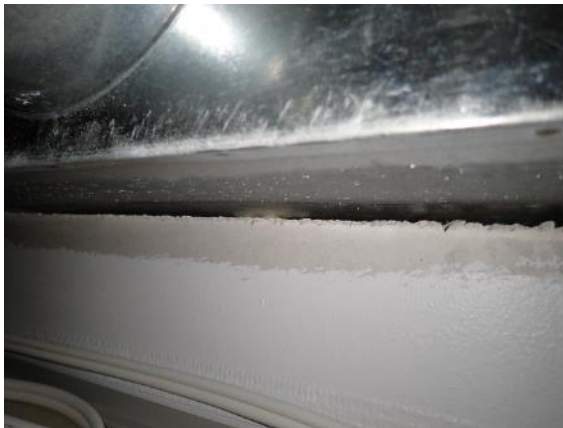
Tilan 117 lisäksi tutkittiin käytävän 123 puolelta mahdollisia kuitulähteitä, jotka voisivat kulkeutua huonetilaan 117. Huoneeseen johtaa tuloilmakanava käytävän puolelta. Tuloilmalaitteen liitântälaatikon ja väliseinän kipsilevyn välissä on rakoa noin 10 mm. Liitântälaatikon ja väliseinän välistä havaittiin, että liitântälaatikon alapinnassa on mineraalivillaa näkyvissä. Havaittu mineraalikuitu saattaa kulkeutua epätiiviestä liitântälaatikon ja kipsilevyn liittymästä sisäilmaan.

Kuva 4. Liitäntälaatikon alapinnan ja väliseinän välissä havaittiin mineraalivillaa käytävän puolella.

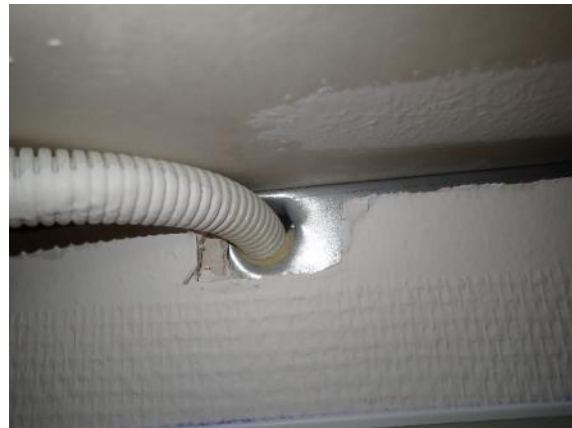
Kuva 5. Teräsrankaisen väliseinän läpiviennin kohdalla havaittiin mineraalivillaa.

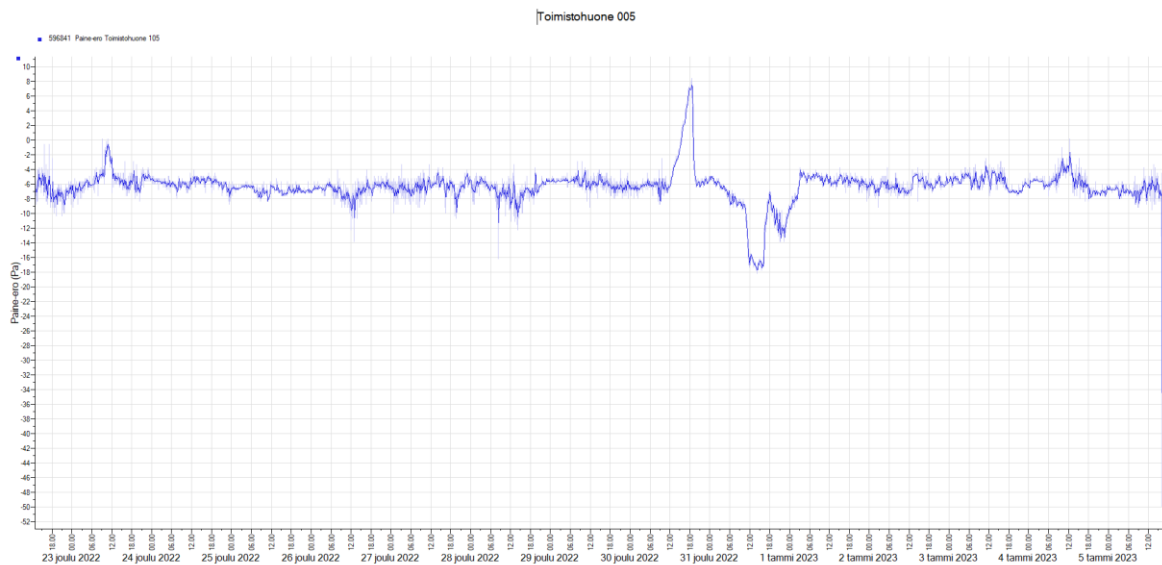
Toimistohuoneessa 005 paine-ero sisä- ja ulkoilman välillä oli keskimäärin -6.5 Pa alipaineinen. Paine-erot vaihtelivat + 8.4 Pa ... - 17.8 Pa välillä. Suurin vaihtelu on tapahtunut joulukuun 30.12–31.12 välisenä aikana.

Kuva 6. Paine-eron seurannan kuvaaja huone 005

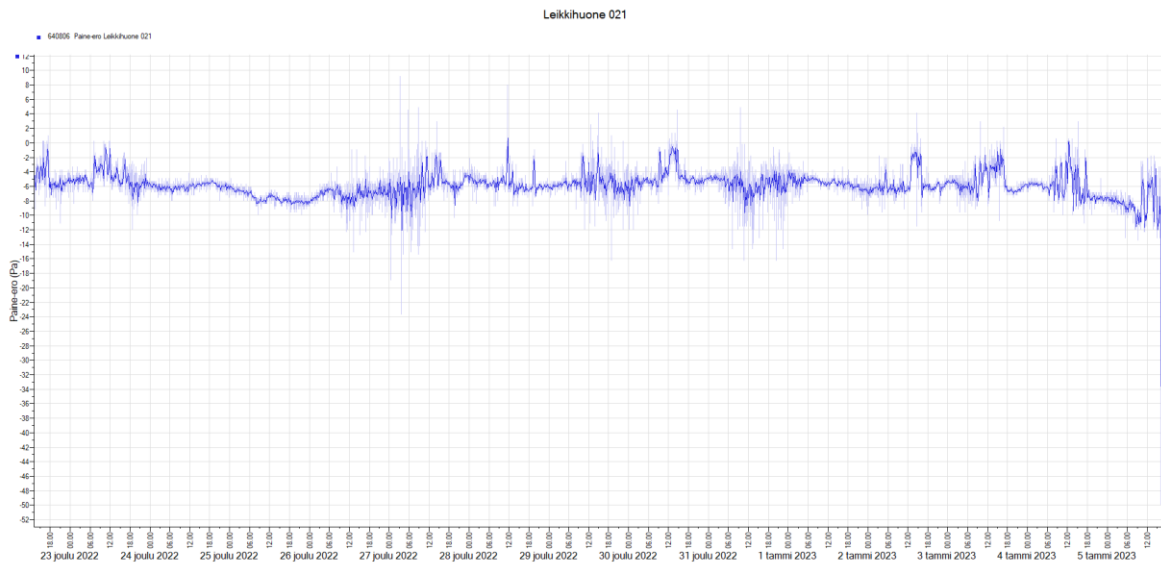
Leikkihuoneessa 021 paine-ero sisä- ja ulkoilman välillä oli keskimäärin -5.9 Pa alipaineinen. Paine-erot vaihtelivat + 9.2 Pa ... - 23.7 Pa välillä. Suuret vaihtelut selittyvät tuulen suunnasta ja seinään kohdistuvasta tuulenpaineesta.

Kuva 7. Paine-eron seurannan kuvaaja huone 021

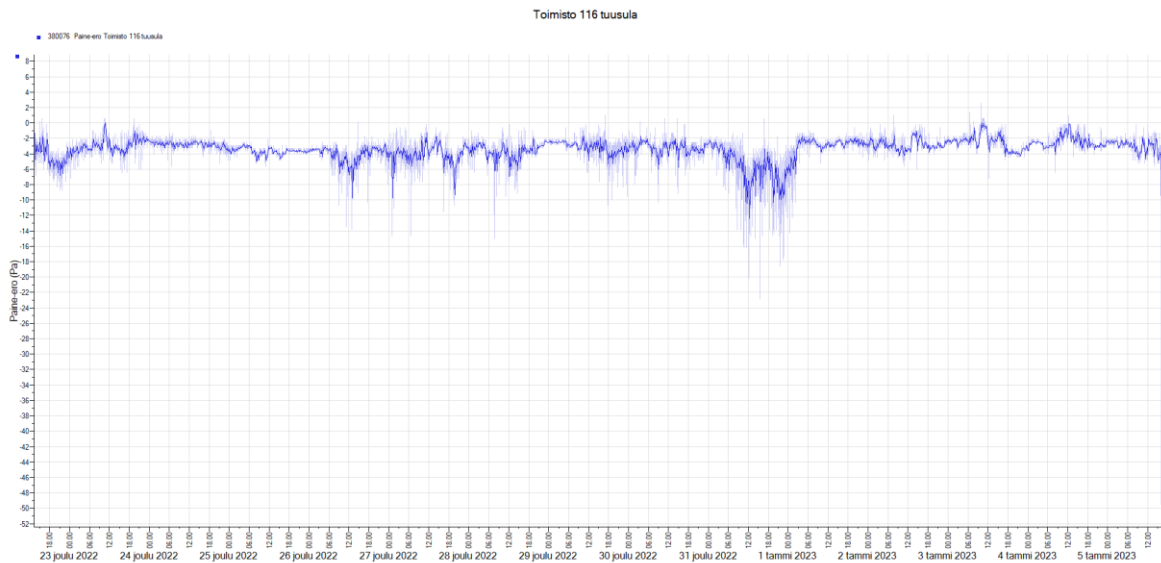
Toimistohuoneessa 116 paine-ero sisä- ja ulkoilman välillä oli keskimäärin -3.4 Pa alipaineinen. Paine-erot vaihtelivat + 6.1 Pa ... - 22.9 Pa välillä. Suuret vaihtelut selittyvät tuulen suunnasta ja seinään kohdistuvasta tuulenpaineesta. Tilassa on todettu ilmanvaihdon riittämättömyyttä. Tilan ilmanvaihdon tulo ja poistoilmavirtauksissa havaittiin puutteita. Tällä hetkellä poistoilma on melkein puolet tehokkaammalla, kuin tuloilma, joka vaikuttaa myös tilan alipaineisuuteen. Henkilökunnalta saatujen tietojen mukaan tilan 116 väliovi on n. 50% työpäivän ajasta kiinni ja 50% auki, joka vaikuttaa mitattuihin paine-eroihin. Kuitenkaan tilassa mitatut paine-erot eivät muutu mittausjakson aikana suuresti. On mahdollista, että huonetilan väliseinärakenteet eivät ole tiiviitä, jonka vuoksi korvausilma tulee väliseinärakenteen kautta.

Kuva 8. Paine-eron seurannan kuvaaja huone 116

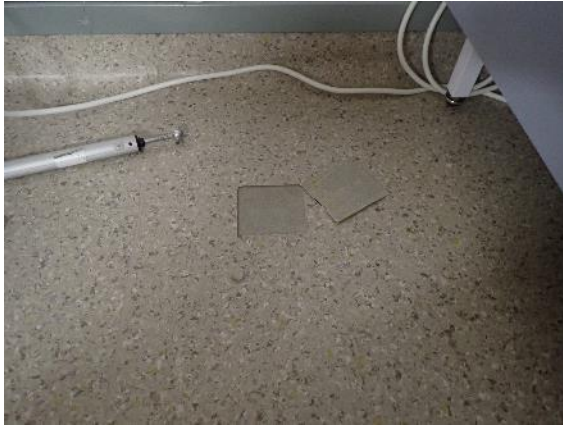
Tiloista otettujen muovimattinäytteiden VOC pitoisuudet olivat näytteen BULK 004 osalta yli Työterveyslaitoksen viitearvojen. Haihtuvien orgaanisten yhdisteiden kokonaismäärä oli 1296 µg/m³g (viitearvo 500 µg/m³g), joka ylittää TVOC-viitearvon. 2-etyyli-1-heksanolin pitoisuus oli 26,7 µg/m³g (viitearvo 50 µg/m³g) ja C9-alkoholien pitoisuus oli 1247,1 µg/m³g (viitearvo 320 µg/m³g), joka ylitti viitearvon.

Kuva 9. Tilan 004 VOC-materiaalinäyte.

Analyysituloksissa tulee huomioida laboratorion mittausepävarmuus, joka on ao. analyysissä 50 %. Mittausepävarmuus huomioiden tilojen 004 ja 021 viitearvot eivät ylity 2-etyyli-1-heksanolin kohdalla. Kuitenkin tilan 049, 2-etyyli-1-heksanolin vaihteluväli on epävarmuus huomioiden 18...53,7 µg/m³g, jolloin ylin arvo ylittää viitearvon. C9-alkoholien kohdalla tilojen 004 ja 049 viitearvot ylittyvät huomioiden mittausepävarmuus. Tilassa 021 C9-alkoholien pitoisuus jää viitearvon alapuolelle mittausepävarmuudella lasketun vaihteluvälin alimmassa arvossa (vaihteluväli on 193,5...580,5 µg/m³g), mutta korkein pitoisuus ylittää viitearvon. Tilojen 004, 021 ja 049 muovimatot tulee uusia.

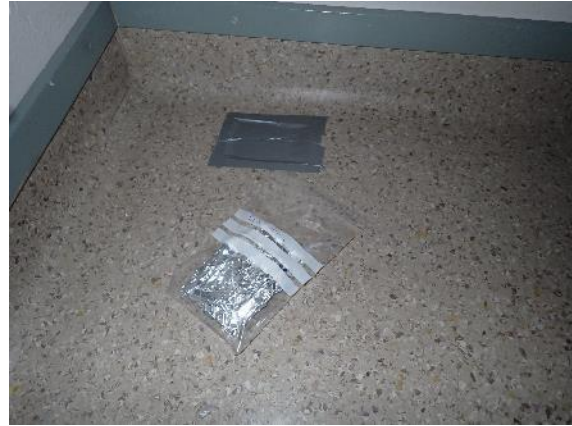
VOC pitoisuudet olivat näytteen BULK 021 osalta yli Työterveyslaitoksen viitearvojen. Haihtuvien orgaanisten yhdisteiden kokonaismäärä oli 387 µg/m³g (viitearvo 500 µg/m³g). 2-etyyli-1-heksanolin pitoisuus oli 11,9 µg/m³g (viitearvo 50 µg/m³g) ja C9-alkoholien pitoisuus oli 360,2 µg/m³g (viitearvo 320 µg/m³g), joka ylitti viitearvon.

Kuva 10. Tilan 021 VOC-materiaalinäyte.

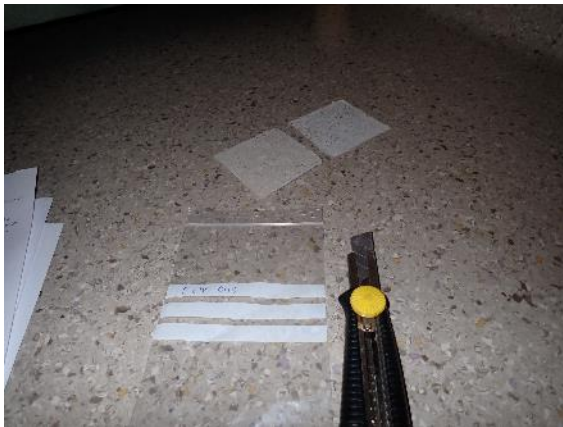
VOC pitoisuudet olivat näytteen BULK 049 osalta yli Työterveyslaitoksen viitearvojen. Haihtuvien orgaanisten yhdisteiden kokonaismäärä oli 1222 µg/m³g (viitearvo 500 µg/m³g), joka ylittää TVOC-viitearvon. 2-etyyli-1-heksanolin pitoisuus oli 35,8 µg/m³g (viitearvo 50 µg/m³g) ja C9-alkoholien pitoisuus oli 1162,9 µg/m³g (viitearvo 320 µg/m³g), joka ylitti viitearvon.

Kuva 11. Tilan 049 VOC-materiaalinäyte.

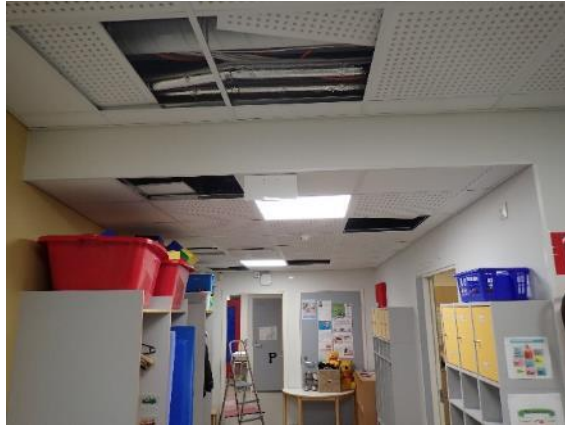
Aulassa avattiin useita alakattolevytyksiä. Alaslasketun katon yläpuolisissa tiloissa ei ha-
vaittu vuotojälkiä. Yläpuolisia tiloja tarkastettiin myös viereisissä tiloissa, 005, 006, 007
eikä niissä havaittu mahdollisia vuotoreittejä. WC-tilan kohdalla havaittiin vanha vuotojälki
alaslasketun kattolevityksen pinnalla, mutta yläpuolella ei havaittu mahdollisia vuotoreit-
tejä. Aulatilán 001 lounaan puoleisella reuna-alueella havaittiin mahdollinen vanha kos-
teusjälki, mutta pintakosteuskartoituksessa ei huomattu kohdassa poikkeavia pintakos-
teusarvoja.

Kuva 12. Alaslasketun katon yläpuolella ei havaittu mahdollisia vuotojälkiä.

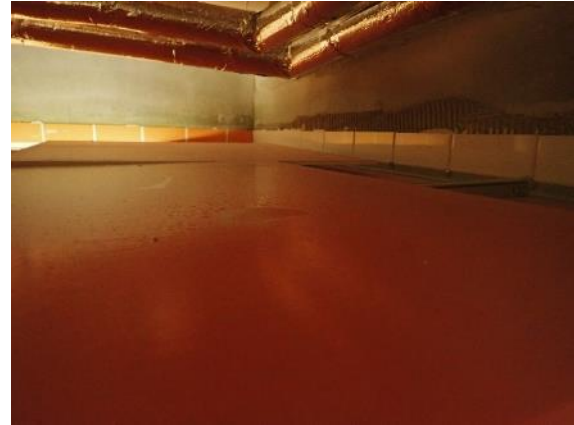
Kuva 13. WC-tilan alaslasketun kattolevytyksessä havaittiin vanha vuotojälki. Yläpuolella ei kuitenkaan havaittu mahdollisia vuotoreittejä.
