TUUSULAN TILAPALVELUT

# HYRYLÄN LUKIO

## KOSTEUS- JA SISÄILMATEKNINEN KUNTOTUT- KIMUS

17.7.2023

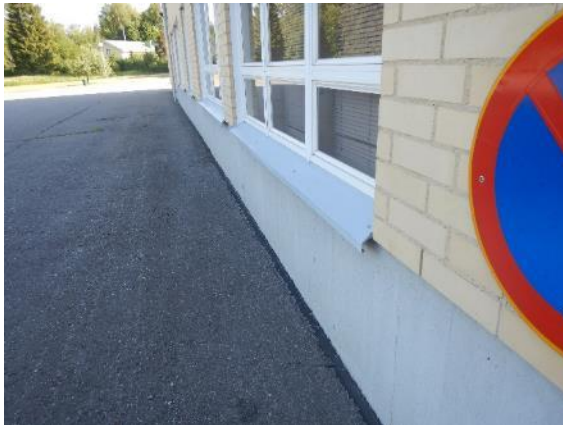
Kuva 2. Länsijulkisivulla rakennuksen vierusta on melko tasainen. Asfaltti painunut aivan sokkeliin vieressä.

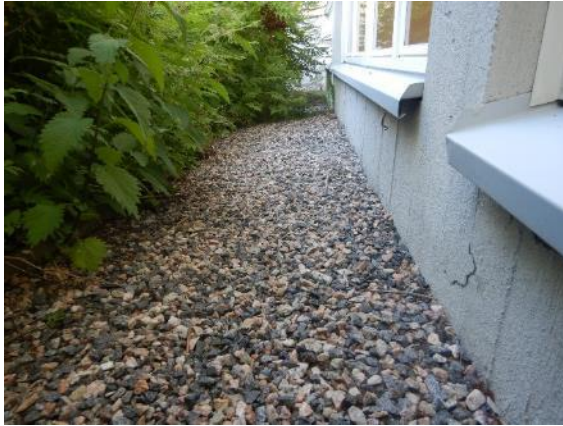
Kuva 4. Pinta kallistaa ulospäin yhdyskäytävän sokkelin vierustalla.

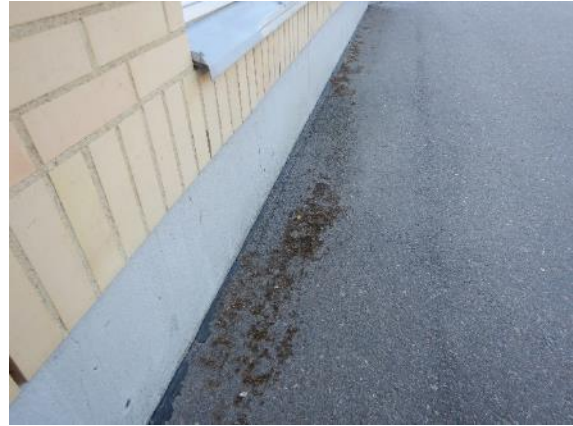
Kuva 5. Pohjoisjulkisivulla pinta kallistaa hieman rakennusta kohden, sammaloitumista.

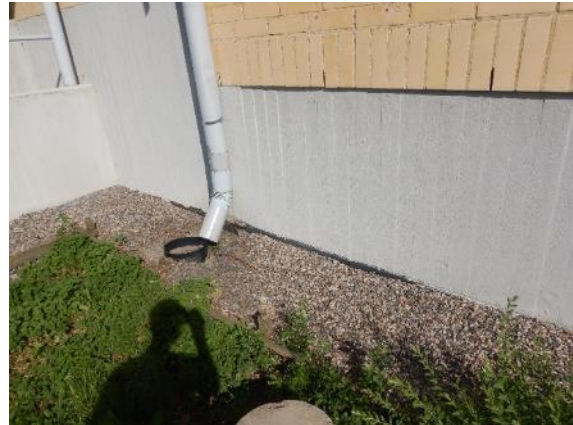
Kuva 7. Syöksytorvi ei laske rännikaivoon eteläisivulla.

- Yhdyskäytävän sokkelin viereisen salaojituskerroksen kiviaineksen vaihtaminen soveltuvaan koko sokkelin korkeudelta.
- Eteläjulkisivulla ohi rännikaivosta laskevan syöksytorven asemointi korjataan.
- Sisäpihan syöksytorvien alla olevat viherkasvustot poistetaan.
- Sokkelin ulkopinnan vedeneristysten olemassaolon varmistaminen pohjois- ja länsijulkisivulla.
- Sadevesien ja salaojien erillisviemäröinnin varmistaminen. Salaojien olemassaolo suositellaan tarkastamaan ja kunto/toiminta tutkimaan salaojakuvauksen avulla.
- Sokkelin halkeamien korjaaminen.
- Yhdyskäytävän ja rakennuksen välisen liitoksen tiivistäminen.
- Koilliskulmalla olevan syöksytorven vuotavan yläliitoksen korjaaminen.
- Koilliskulmalla terassin sisäpuolella olevan syöksytorven tarkempi tutkiminen (mahdollinen vuoto terassin alapohjarakenteeseen).

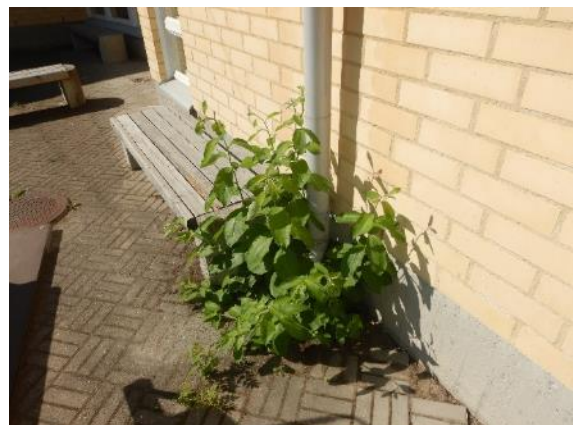
Kuva 9. sisäpihan syöksytorvien alla viherkasvustoja.

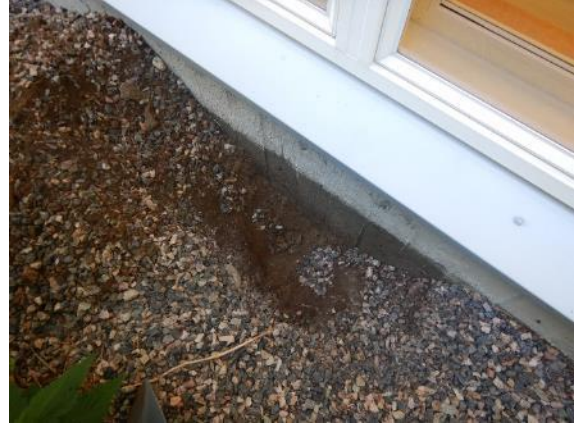
Kuva 11. Yhdyskäytävän sokkelin vieressä vain pinnassa sepeliä, alla hienojakoista maa-ainesta.

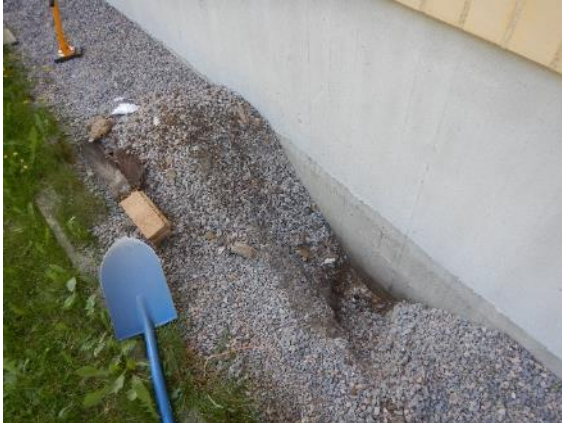
Kuva 12. Eteläjulkisivulla ei havaittu kosteuseristettä sokkelin ulkopinnassa.

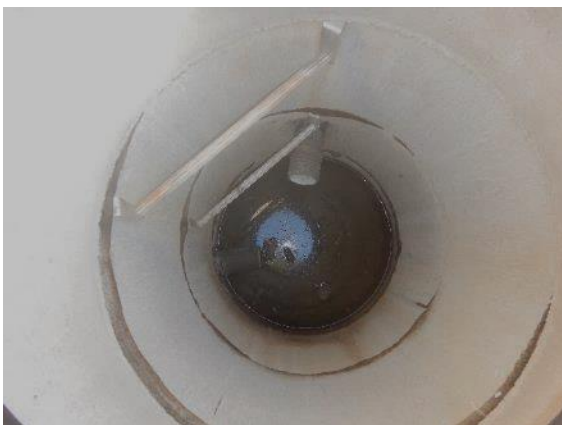
Kuva 14. Kuva kaivon sisältä. Vettä kaivon pohjalla.

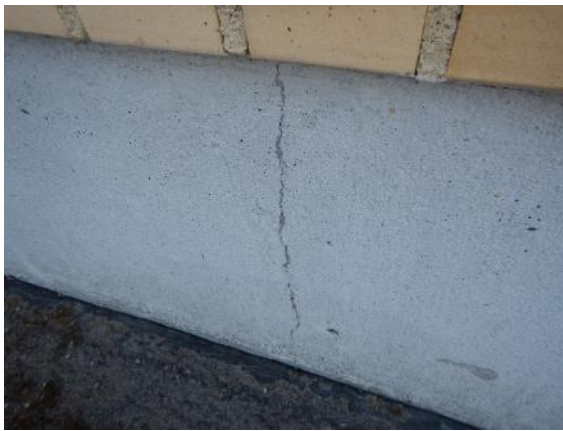
Betonisokkelissa on monin paikoin pystysuuntaisia halkeamia. Halkeamia havaittiin kaikilla ilmansuunnilla. Lisäksi sokkelissa havaittiin pieniä paikallisia maalivaurioita.

Kuva 16. Sokkelissa on monin paikoin pystysuuntaisia halkeamia.

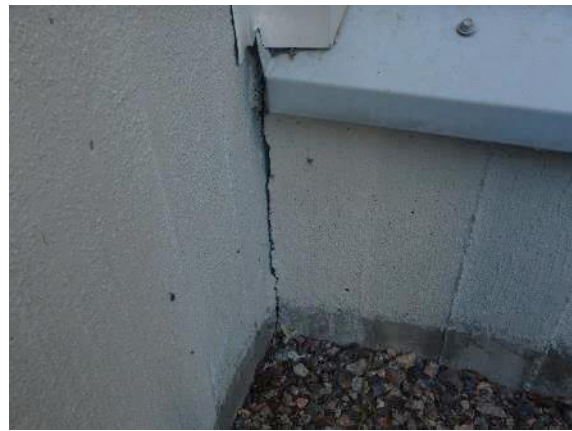
Kuva 17. Rakennuksen ja yhdyskäytävän liitos epätiivis.

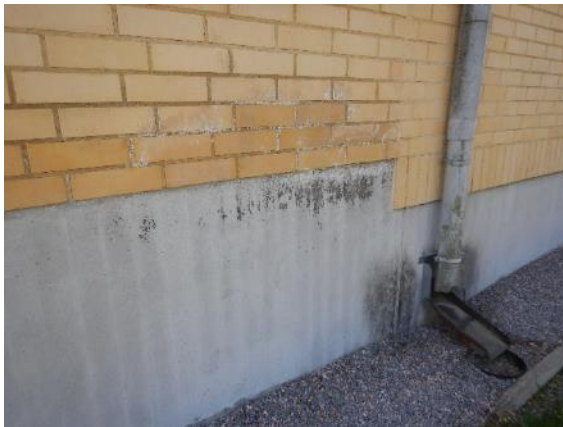
Koilliskulmalla on terassin kaiteessa, sokkelissa ja betoniseinien alaosissa kosteusjälkiä ja kalkkihärmettä. Kalkkihärme viittaa ylimääräiseen kosteuteen rakenteessa. Kyseisessä kulmassa on 2 syöksytorvea joista toinen on terassin sisäpuolella ja toinen ulkopuolella. Ulkopuolella olevan syöksytorven yläliitos sadevesikouruun vuotaa jäljistä päätellen. Terrassin sisäpuolella oleva syöksytorvi saattaa vuotaa terassin lattian rakenteen sisälle. Sisäpihalla sokkelissa havaittiin yhdellä sivulla lieviä kosteus- ja kalkkihärmejä. Lisäksi yhdyskäytävän betoniportaikossa havaittiin kalkkihärmejä.

Kuva 18. Kosteusjälkiä ja kalkkihärmeä terassin kaiteessa ja sokkelissa koilliskulmalla.

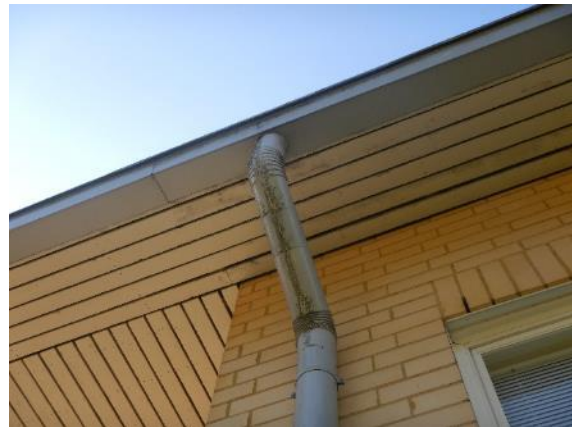
Kuva 19. Kuva edellisen kuvan syöksytorven yläpäästä. Liitos vuotaa.

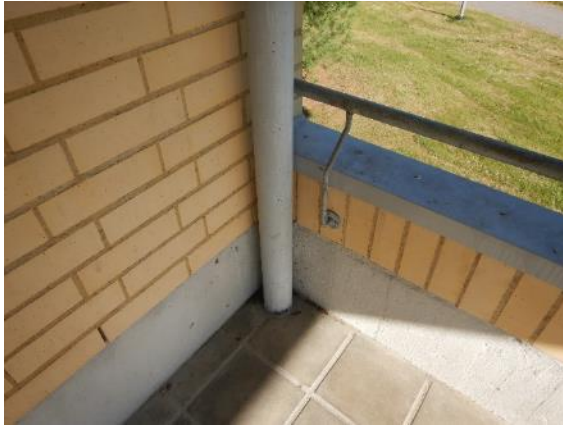
Kuva 20. Kuvan 22 kaiteen toiselta puolelta. Syök-  
sytorvi voi vuotaa rakenteen sisällä.

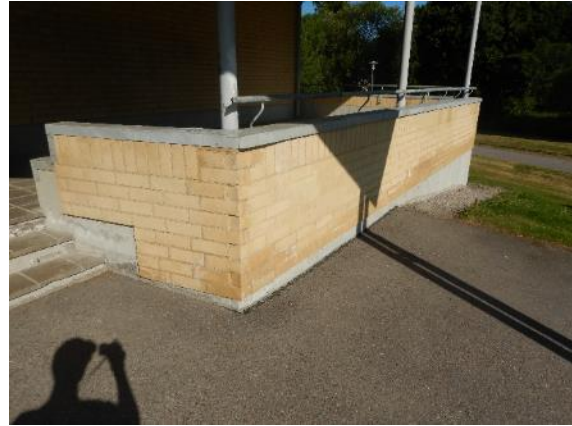
Kuva 21. Terrassin kaiteen alapäässä kosteusjälkiä  
ja kalkkihärmettä.

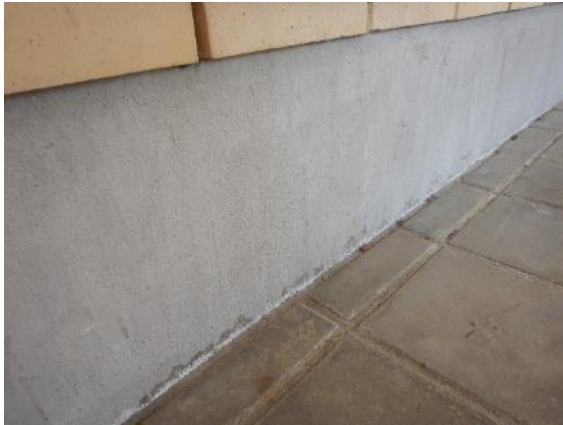
Kuva 22. Terrassisyvennöksen ulkoseinien ala-  
päässä kalkkihärmettä.

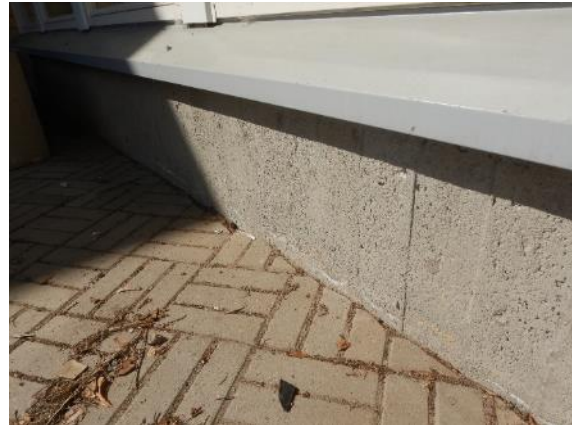
Kuva 23. Sisäpihan puolella sokkelin juurella lievästi  
kalkkihärmettä ja kosteusjälkiä.

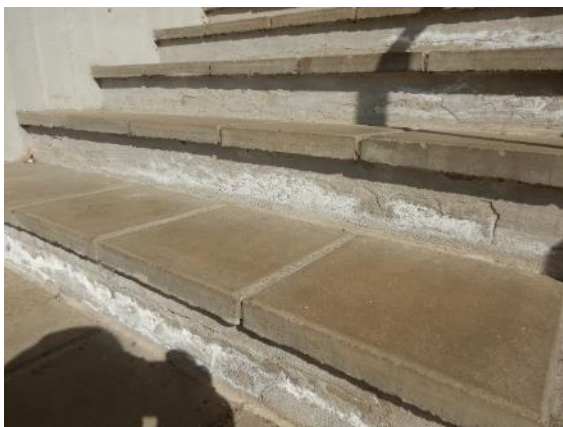
Kuva 24. Yhdyskäytävän portaissa kalkkihärmettä.

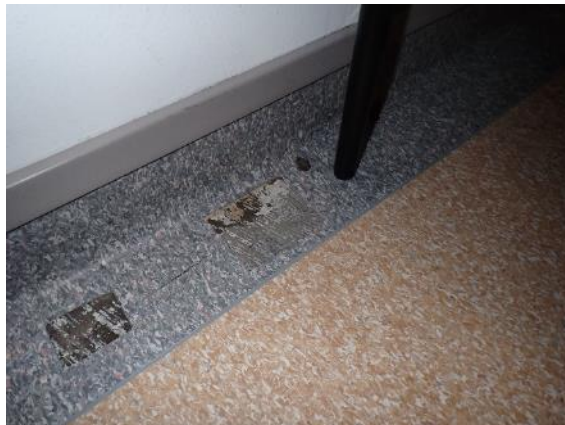
Kuva 26. Käytävällä 001, muovimatton alapinnassa tummentumaa. Kohdassa lisäksi voimakas haju.

Käytävän 001 ja aputilan 004 muovimaton VOC-materiaalinäytteissä haihtuvien orgaanisten yhdisteiden kokonaispitoisuus TVOC ylitti Työterveyslaitoksen viitearvot. Suurin pitoisuus näytteissä oli 2-etyyli-1-heksanolia, joka ylitti näiden kahden näytteen osalta Työterveyslaitoksen viitearvot kyseiselle yhdisteelle. Muovimatoissa/mattoliimassa on tapahtunut kemiallista vaurioitumista.

- Muovimattojen uusiminen vaurioituneilta alueilta. Muovimatot poistetaan, pintaa jyrsitään/hiotaan pois ja uusi lattianpinnoite voidaan asentaa matala-alkalisen tasoitteen päälle, kun tasoite on kuivaa. Koska 2-etyyli-1-heksanolin pitoisuus muovimatossa on poikkeuksellisen korkea, suositellaan mittaamaan VOC-yhdisteiden pitoisuudet betonipinnalta ennen uuden tasoitteen/lattianpinnoitteen asentamista. Muovimattojen vaihdon yhteydessä tulee kiinnittää huomiota pinnoitevalintaan ja materiaalien kosteuden kestävyysmahdollinen alapohjan/maaperän kosteuden nousu huomioiden.
- Alapohjalaatan reunat suositellaan tiivistämään liittymäkohdistaan ulkoseiniin ja väliseiniin. Rakenteet tulee korjata erillisen korjaussuunnitelman mukaisesti. Tiivistyskorjauksen onnistuminen tulee varmistaa merkkiainetutkimuksella ja korjausten tiivyyttä tulee seurata vuosittain.

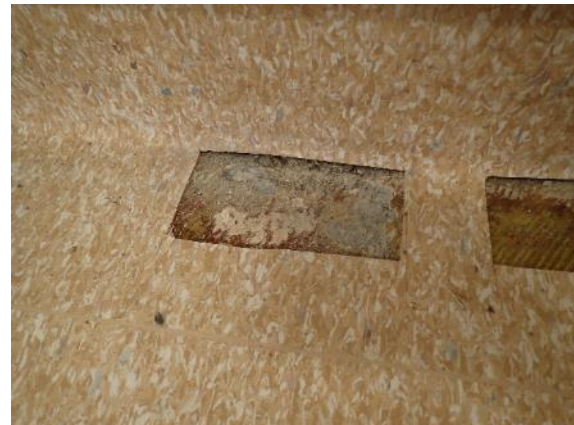
Kuva 27. Opiskelutila 005, muovimatton alapinnassa kuivunutta ja osin vaalennutta liimaa.

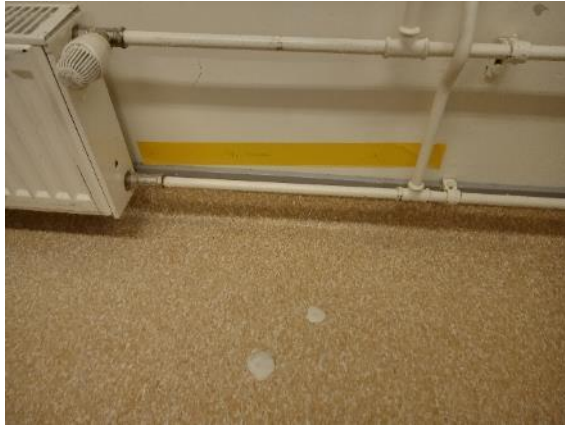
Kuva 29. Vähäistä ilmavuotoa ulkoseinän ja alapohjanliitelmästä.

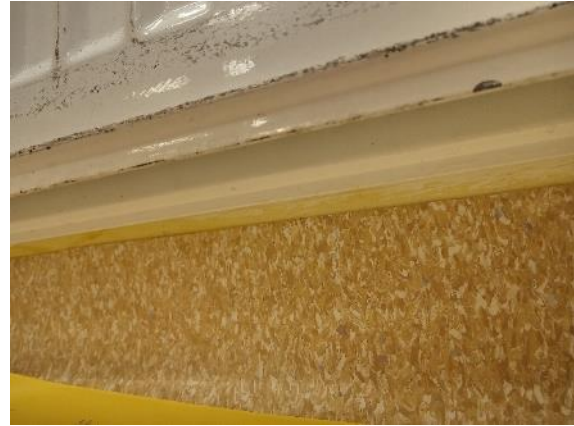
Kuva 30. Merkittävää ilmavuotoa havaittiin patterin alapuolella muovimaton liitoksessa, jossa ei ole reunalistaa asennettuna.

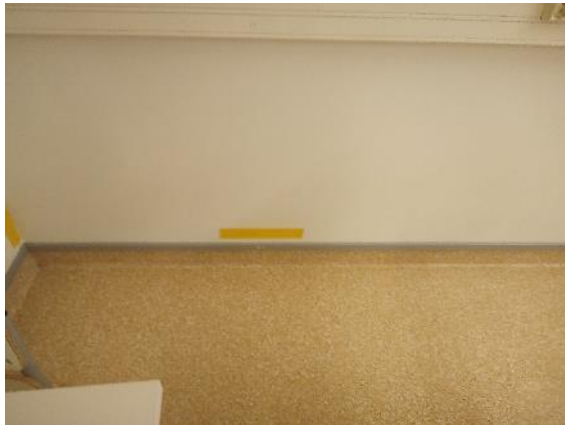
Kuva 31. Pistemäinen ilmavuoto väliseinän kulmauksessa. Lisäksi huoneistojen välisessä väliseinässä havaittiin noin 2-metrin matkalla ilmavuotoa.

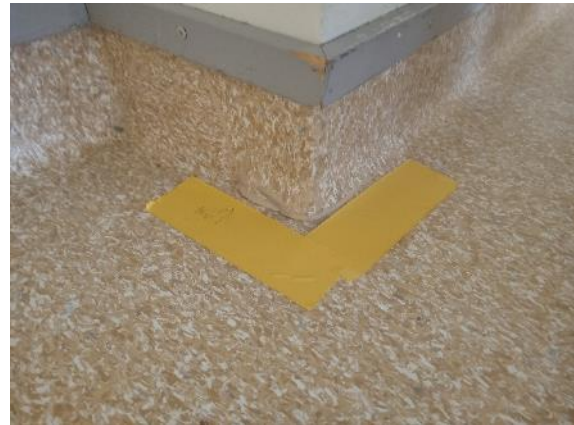
Kuva 32. Muovimaton saumoissa halkeamia, josta havaittiin merkittävää ilmavuotoa.

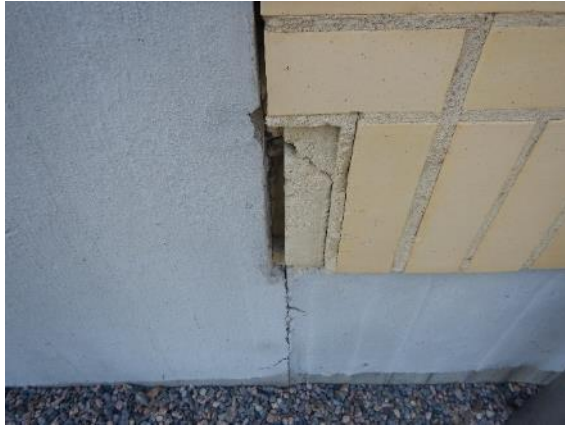
Kuva 33. Pohjoisjulkisivulla halkeama ja tiili lohjennut materiaalien rajapinnassa.

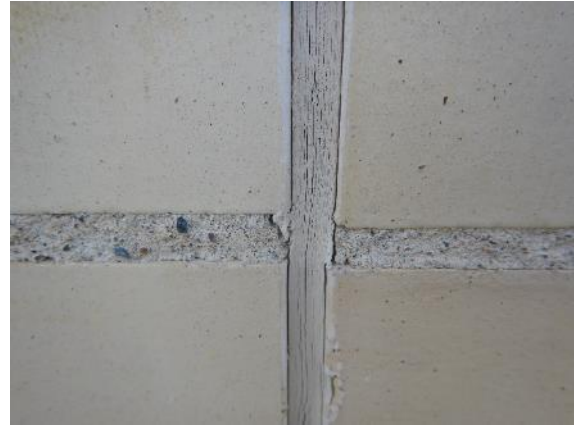
Kuva 34. Julkisivujen elastisissa saumamassoissa on halkeilua ja irtoamista reunoilta.

- Julkisivun elastisten saumamassojen uusiminen.
- Julkisivun tuuletusaukkojen auki poraaminen laastipurseista.
- Ikkunoiden yläpuolisten pellitysten yläpuolen tiivistäminen.
- Vesipellitysten tiiveyspuutteiden korjaukset.
- Sisäpuolelta ikkunoiden huoltokorjauksia mm. rasvausta, että listojen uusimista. Lisäksi suositellaan asentamaan puuttuvat kaihtimien säädöt sekä aukipitolaitteet.
- Ensisijaisesti mikrobivaurioituneet materiaalit tulisi poistaa rakenteesta. Vaihtoehtoisesti suositellaan ulkoseinän liittymien tiivistyskorjauksia. Rakenteet tulee korjata erillisen korjaussuunnitelman mukaisesti. Tiivistyskorjauksen onnistuminen tulee varmistaa merkkiainetutkimuksella ja korjausten tiiviyyttä tulee seurata vuosittain.
- Ulkoseinärakenteessa havaittiin yksittäinen isompi halkeama tilassa 116 OT3. Suuremman halkeaman kohdalla voidaan harkita vahviteen tekemistä esim. vahvisteverkolla.

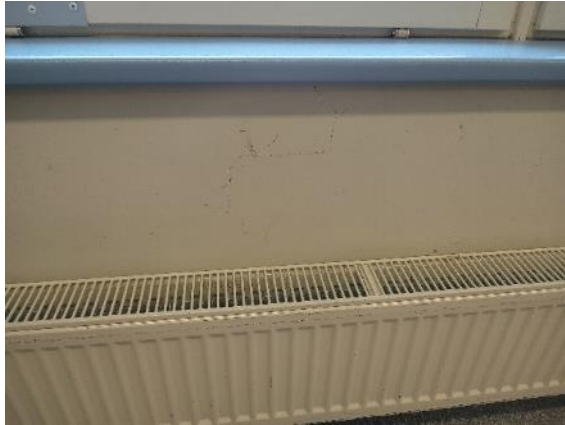
Sisäpuolisissa havainnoissa havaittiin kahi-tiilimuuratuissa seinissä saumoja myötäilevää halkeilua. Halkeamia on paikoittain runsaasti, ja niiden kautta on mahdollista kulkeutua sisäilmaan epäpuhtauksia. Yksittäisessä tilassa havaittiin suurempi halkeama muurauksen sisäpinnassa. Arkkitehdin lähtötiedoista paikannettiin halkeaman sijainti rakennuksen liittymään, jonka perusteella halkeama on muodostunut rakenteen liikkeistä. Halkeamakohdat suositellaan paikkakorjattavaksi. Lisäksi suuremman halkeaman kohdalla voidaan harkita vahvisteen tekemistä esim. vahvisteverkolla.

Kuva 35. Sisäpuolella saumojen myötäilevää halkeilua.

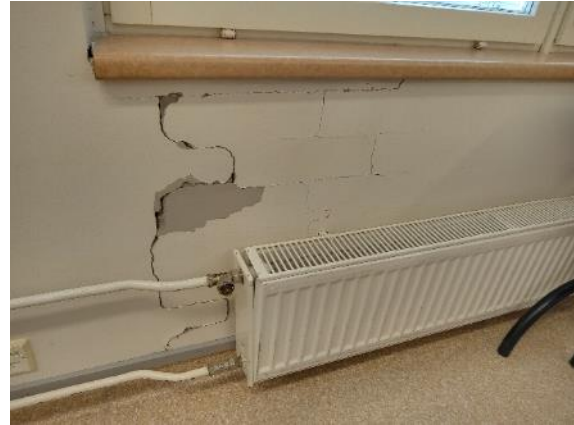
Kuva 36. Sisäpuolella saumojen myötäilevää halkeilua. Halkeama sijaitsee rakennuksen liittymäkohdassa. Alapuolella on väestönsuojan väliseinän ja ulkoseinän välinen liittymä.

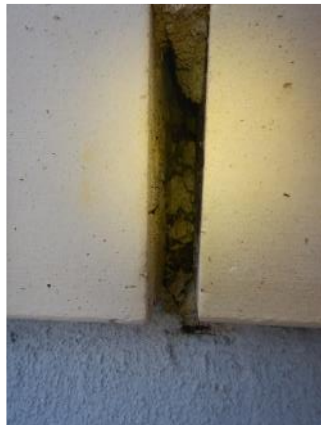
Kuva 37. Osa muurauksen tuuletusaukoista on tukkeutunut laastipurseista.

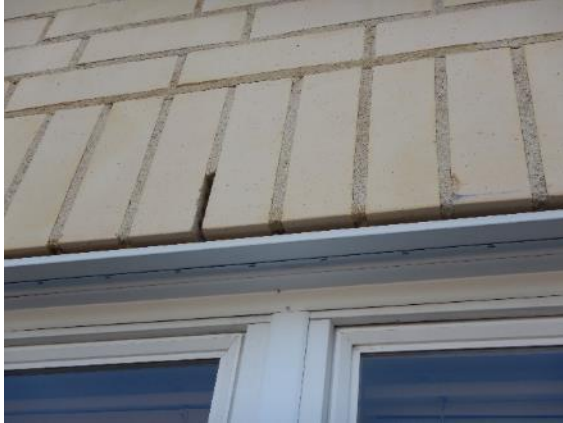
Kuva 38. Ikkunoiden yläpuolen pellityksen päällä rako.

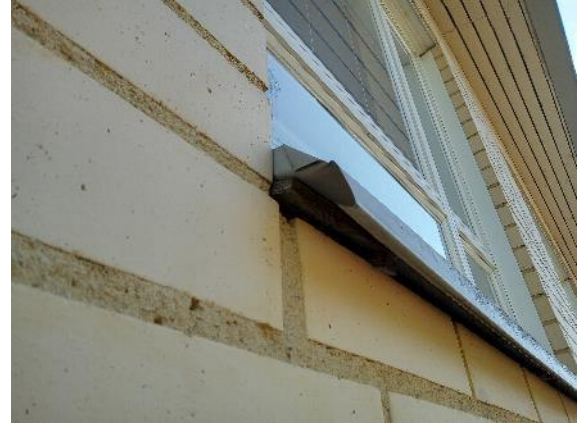
Kuva 39. Vesipellityksen liittymät epätiivit.

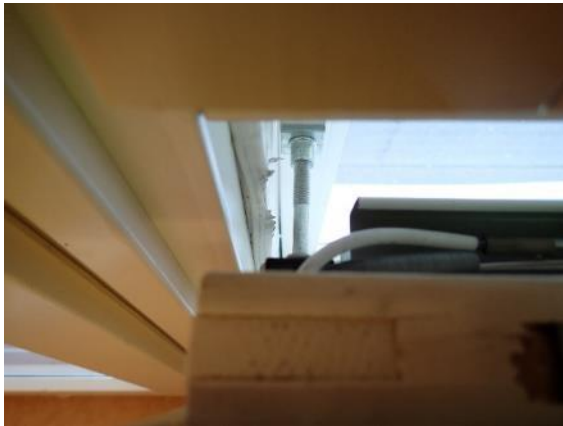
Kuva 40. Osassa ikkunoita havaittiin tiivisteessä repeämiä / reikiä.

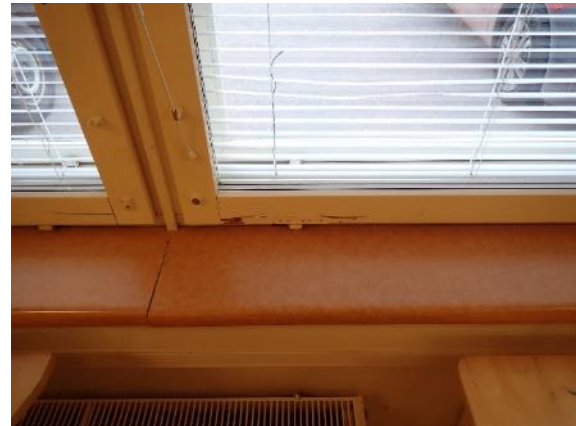
Kuva 41. Ikkunalistassa vauriota.

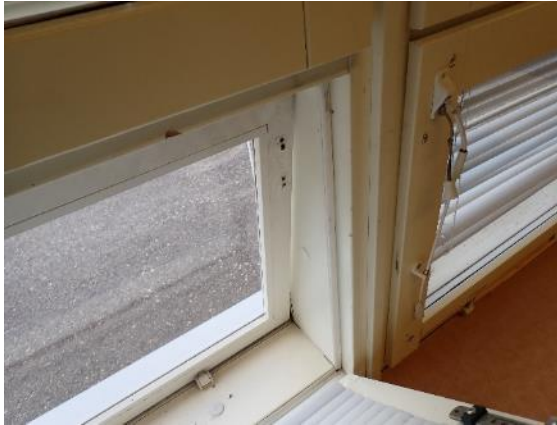
Kuva 42. Aukipitolaite ruuvattu irti.

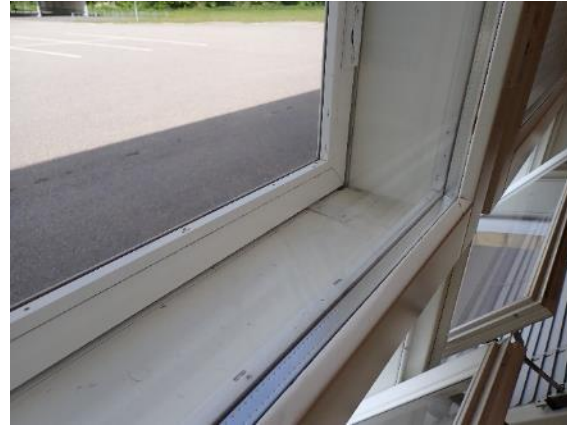
Kuva 43. Muovinen liukupinta vaurioitunut.

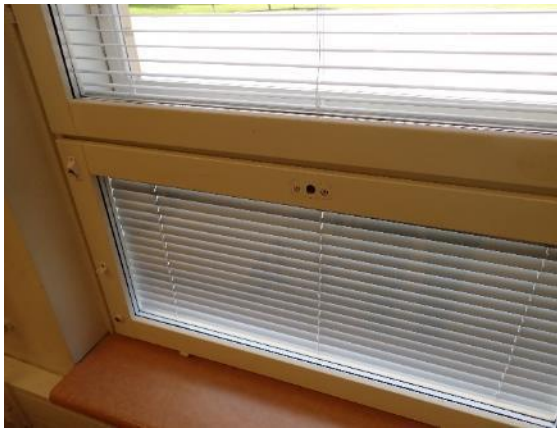
Kuva 44. Sälekaihtimen säätötanko irronnut.

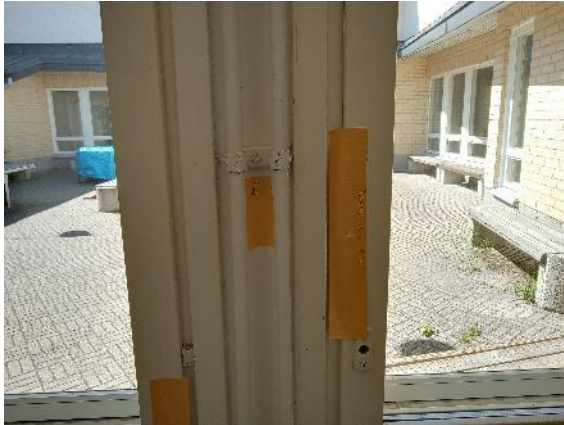
Kuva 58. Käytävällä puurakenteisen seinän ikkuna-karmien liittymissä ja patterikannakkeissa havaittiin ilmavuotoa.

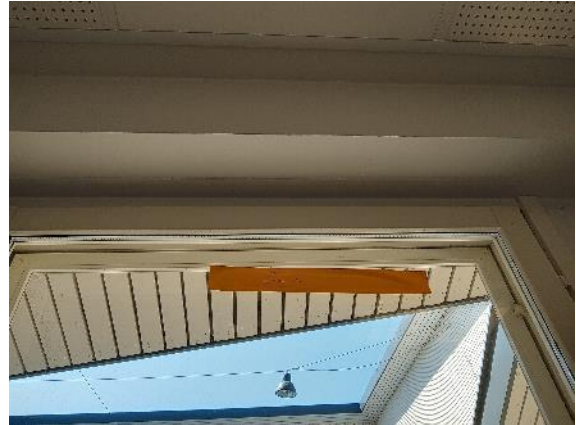
Kuva 59. Yläkarmen liittymässä ilmavuotoa.

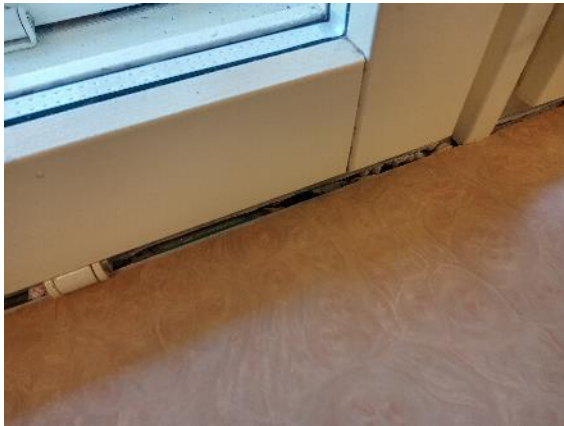
Kuva 60. Tilassa 118 havaittiin ikkunalaudan ja ikkunan välillä silmin havaittavaa rakoa. Kohdassa oletettavasti merkittävästi merkittävästi ilmavuotoa.

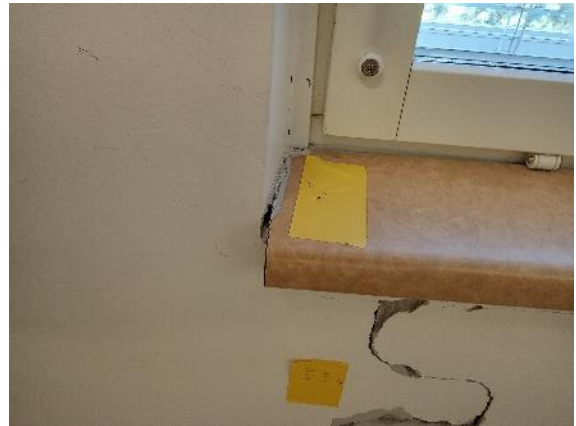
Kuva 61. Tilassa 116 halkeama, jossa merkittävästi merkittävästi ilmavuotoa.

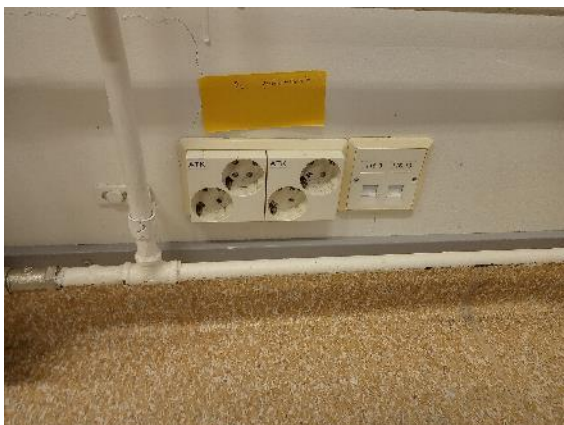
Kuva 62. Pistorasioissa pistemäistä ilmavuotoa.

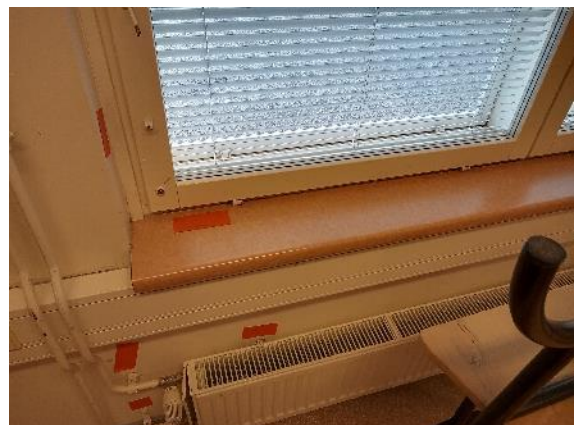
Kuva 63. Patterinkannakkeissa sekä ikkunan liittymissä havaittiin ilmavuotoa.

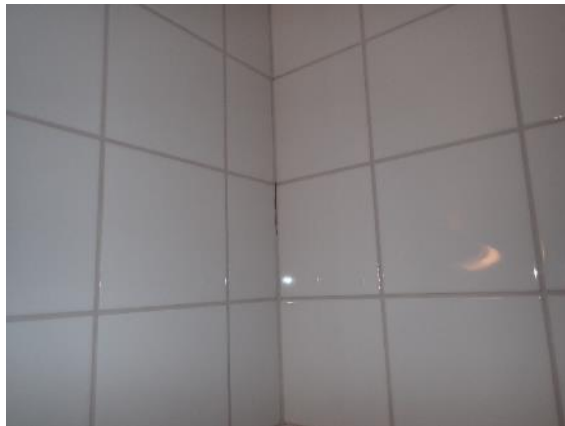
WC-tilojen väliseinärakenteita tutkittiin kellari ja 1-kerroksessa. Kaakelien välisissä elastisissa reunasaumoissa havaittiin reikiä ja halkeamia, jonka vuoksi wc-tilojen saumat suositellaan uusittavaksi kauttaaltaan.

Kuva 64. WC-tilojen elastisissa saumoissa havaittiin halkeilua ja reikiä.

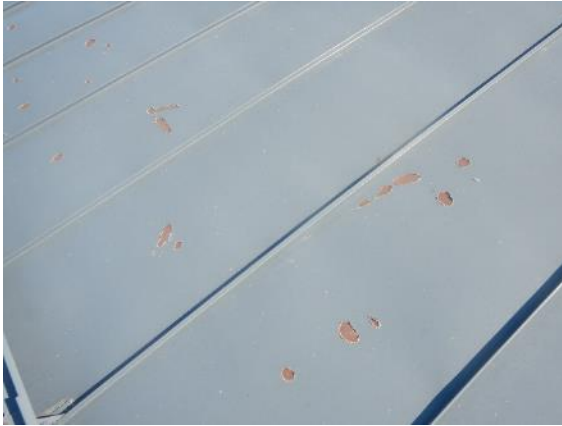
Kuva 65. Vesikatteen pinnoitteessa runsaasti piste-  
mäisiä alueita, joissa pinnoite irronnut.

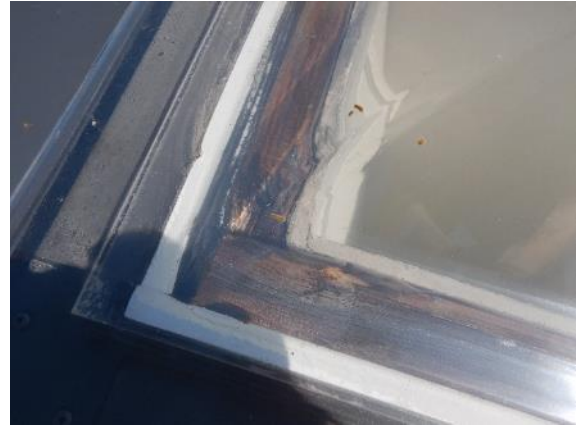
Kuva 66. Kattoikkunoiden puurungossa muutamien  
paikoin mahd. kosteuden aiheuttamia tummentumia.

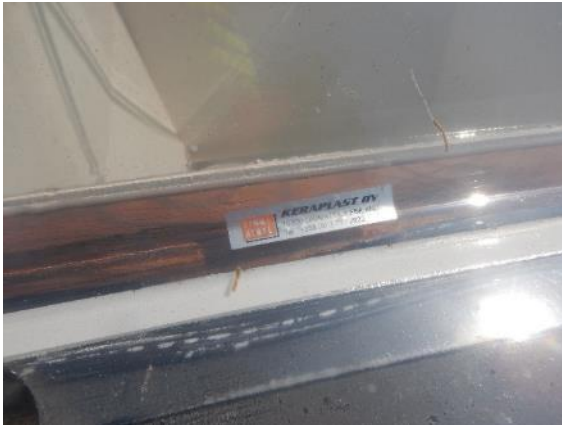
Kuva 67. Kattoikkunan tiiviste lainehtii ja sen päällä  
vaaleita kosteusjälkiä.

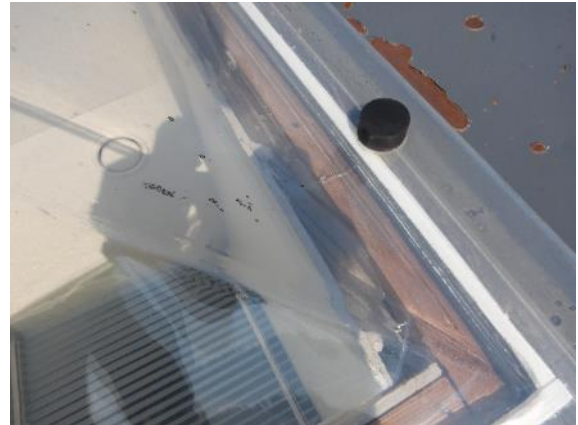
Kuva 68. KUILUN sisäpuolen levy on irronnut yläpää-  
tään.

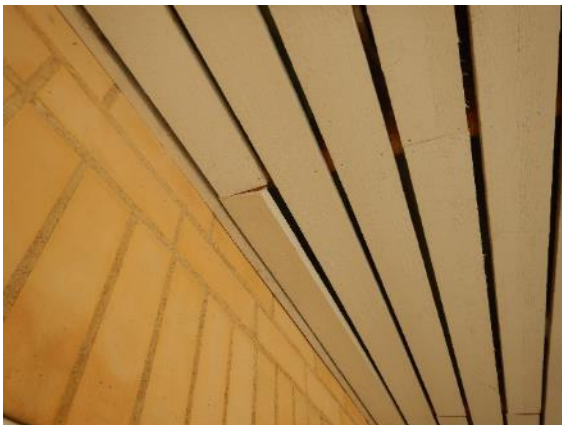
Kuva 69. Yhdyskäytävän katoksen alapinnassa  
päästään irronnut lauta.

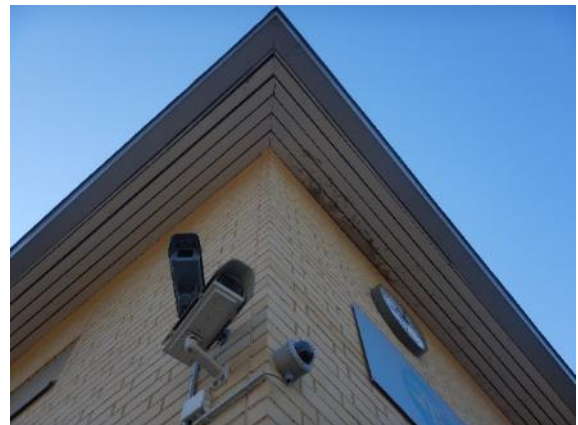
Kuva 70. Räystään alapinnassa mahdollisia kosteus-  
jälkiä.

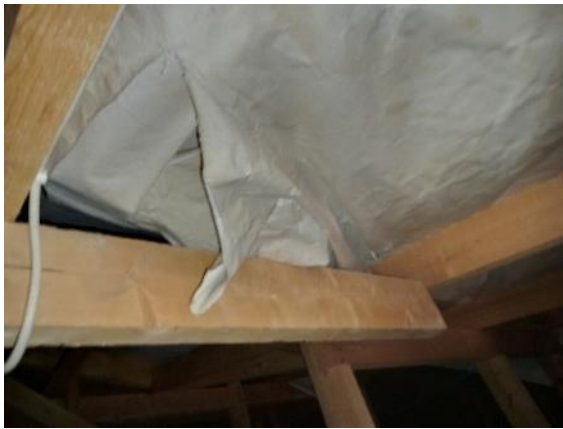
Kuva 71. Yksittäisissä kohdissa aluskatteen liittymäkohdat eivät näytä tiiviiltä.

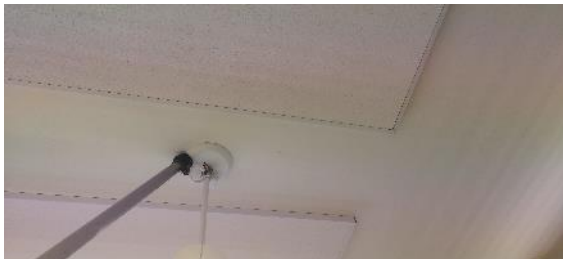
Kuva 73. Melkein kaikissa lamppujen läpivienneissä havaittiin ilmavuotoa.

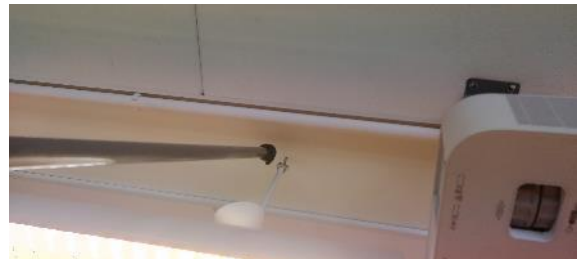
Kuva 74. Lampun kannatinkoukun kohdalla ilmavuotoa.

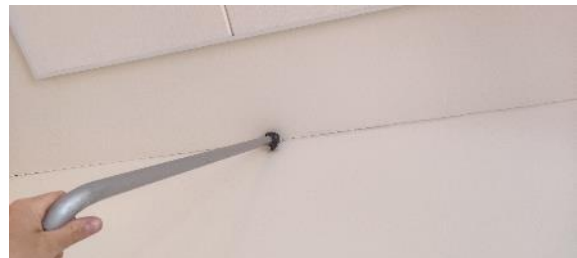
Kuva 76. Väliseinien ja yläpohjan liittymässä ilmavuotoa.
