Riihikallion koulu, Tiivistyskorjausten laadunvarmistusmittaukset

Tutkimusraportti

12.04.2023

Projekti 318338_05

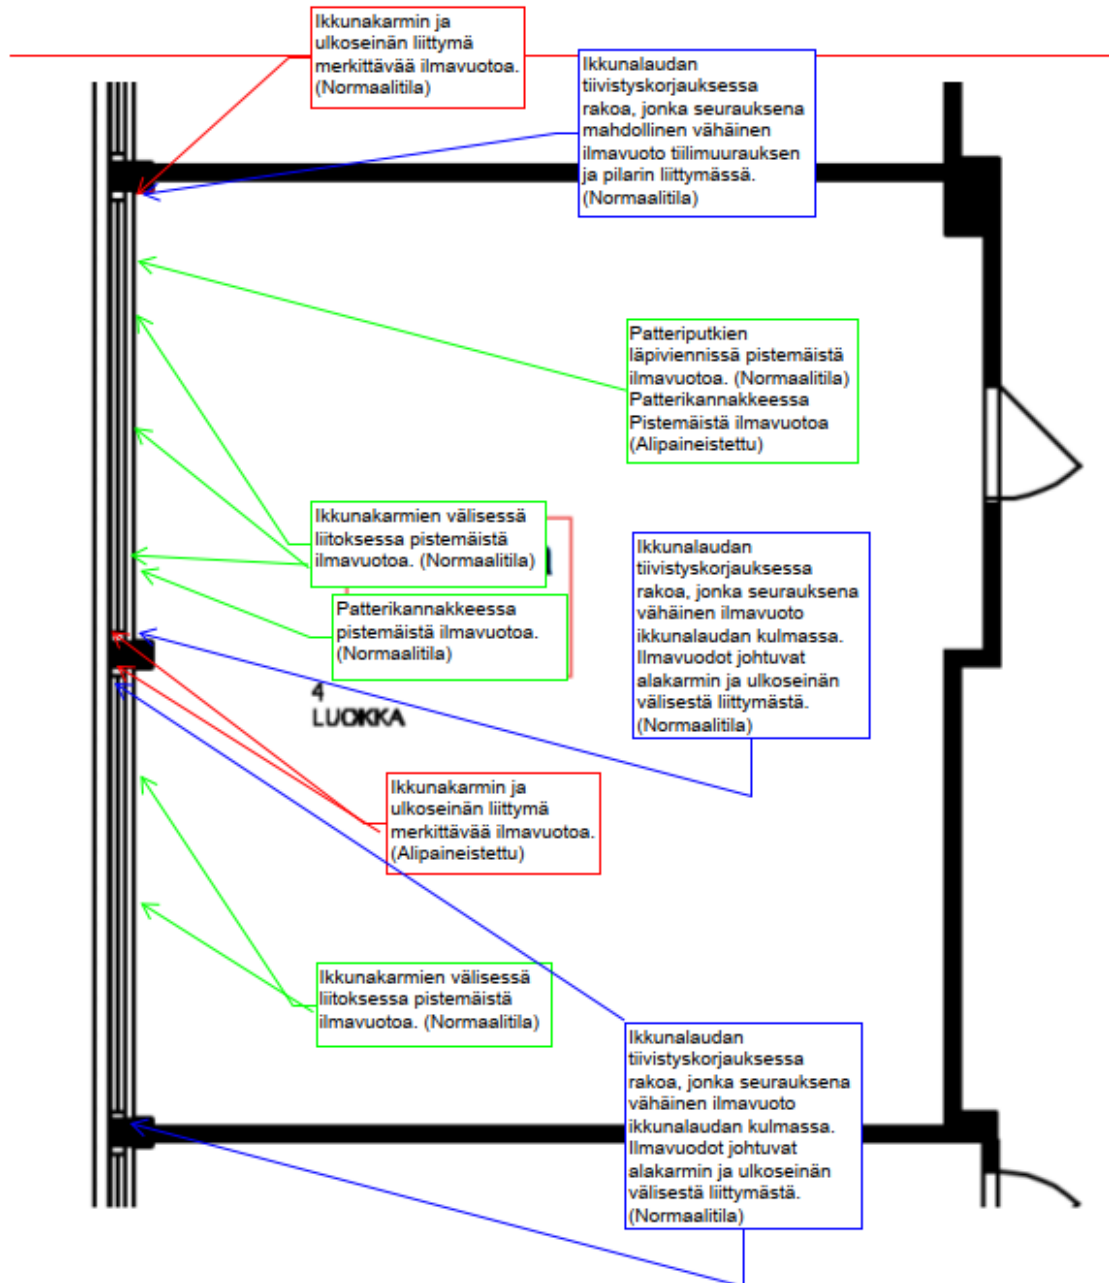
Normaalitilassa havaittiin merkittäviä, vähäisiä ja pistemäisiä ilmapuotoja. Kaikki normaali-tilan ilmapuodot havaitaan myös alipaineistetussa tilassa, joten niitä ei ole erikseen merkittyä tutkimuskartoissa (Alip.).

Merkittävää ilmapuotoa havaittiin ikkunan pystykarmin ja pilarin välisessä liittymässä.

Ikkunalaudan päädyssä Contega Solido liitosnauha päättyy ennen pilarin ja ikkunalaudan liittymää. Vähäistä ilmapuotoa havaittiin ikkunalaudan kulmista. Ilmapuoto on peräisin ikkunan alakarmin ja ulkoseinän välisestä liittymästä.

Ikkunankarmien välisissä liitoksissa havaittiin pistemäistä ilmapuotoa. Lisäksi pistemäistä ilmapuotoa havaittiin patteriputken läpiviennissä.

Edellä mainittujen ilmapuotojen lisäksi alipaineistettuna havaittiin merkittävää ilmapuotoa ikkunakarmin ja ulkoseinän liittymissä. Lisäksi pistemäinen ilmapuoto havaittiin patterikanakkeessa.

Kuva 3. Luokkahuone 4. Punaiset merkinnät ovat merkittäviä ilmavuotoja. Siniset merkinnät ovat vähäisiä ilmavuotoja ja vihreät merkinnät pistemäisiä ilmavuotoja. (Normaalitila & Alipaineistettu – 10 Pa).

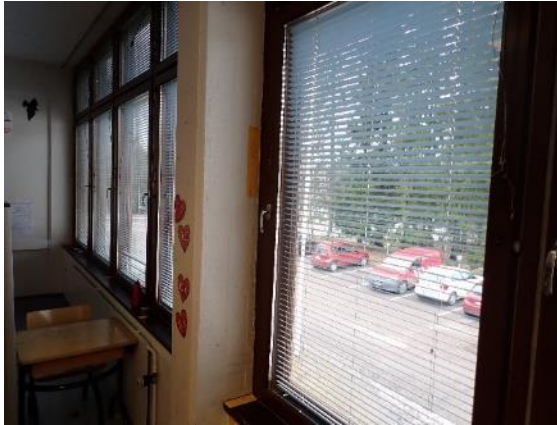
Kuva 4. Normaalitilassa ikkunalaudan ja pilarin liittymässä vähäistä ilmavuotoa. Ikkunalaudan alapuolella silmin havaittava rako, jossa merkittävää ilmavuotoa. Ikkunakarmin ja pilarin liittymässä alipaineistettuna merkittävää ilmavuotoa.

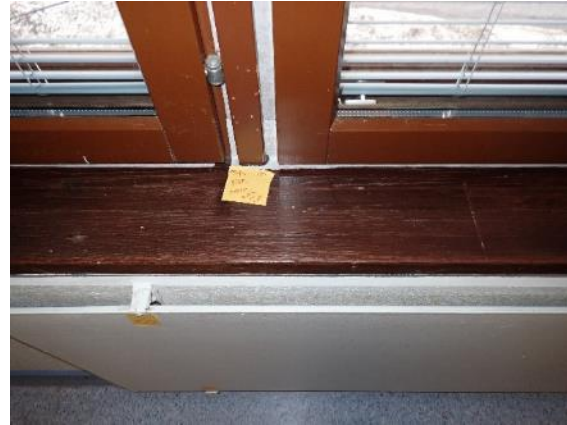
Kuva 5. Pistemäistä ilmavuotoa ikkunakarmin välisessä liittymässä. Pistemäistä ilmavuotoa patterinkannakkeessa. Kummatkin ilmavuodot havaittu normaalitilassa.

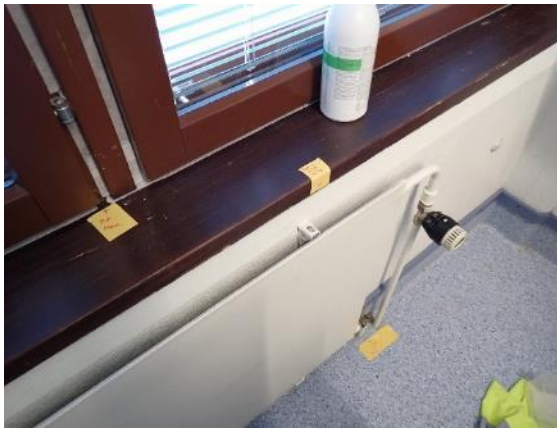
Kuva 6. Patterinkannakkeessa alipaineistettuna pistemäistä ilmavuotoa. Ikkunakarmin liitoskohdassa pistemäistä ilmavuotoa normaalitilassa ja patteriputken läpiviennissä pistemäinen ilmavuoto normaalitilassa.

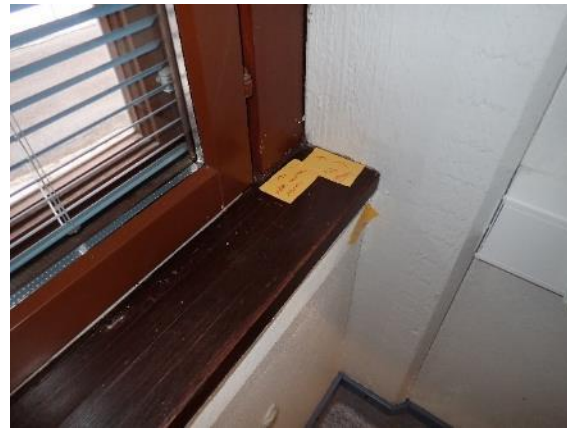
Kuva 7. Normaalitilassa havaittiin vähäistä ilmavuotoa ikkunalaudan liittymässä. Ikkunalaudan alapuolella liitosnauha ei ulotu pilaria vasten, jonka vuoksi ikkunalaudan alapuolella havaittavissa ilmavuotoa.

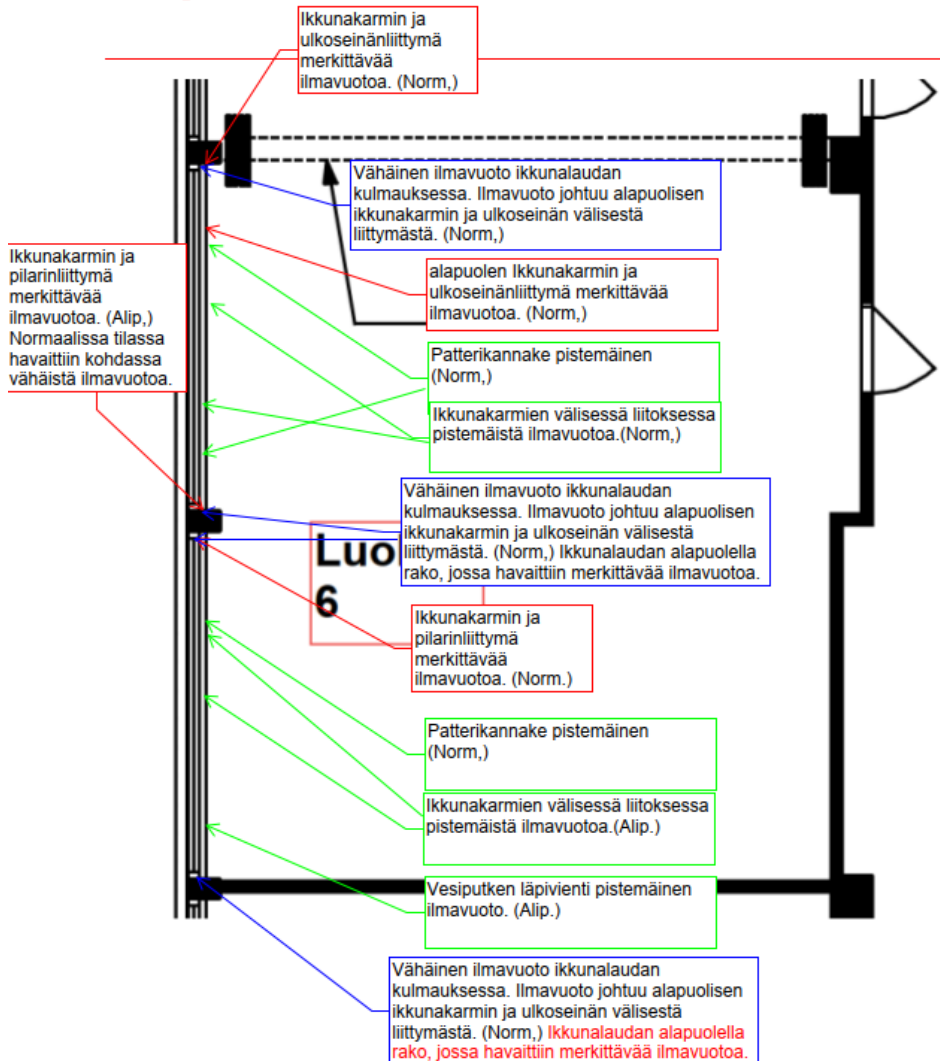
Normaalitilassa havaittiin merkittäviä ilmavuotoja ikkunakarmin ja pilarin liittymäkohdissa. Lisäksi alapuolisen ikkunakarmin ja ulkoseinän liittymässä havaittiin merkittävää ilmavuotoa. Lisäksi merkittävää ilmavuotoa havaittiin Contega Solido tiivistyskorjauksessa, jossa ikkunalaudan päädyssä on teippaus loppunut kesken ennen pilarin liitoskohtaa. Kohdassa on havaittavissa selkeä rako ikkunalaudan rajapinnassa.

Vähäistä ilmavuotoa havaittiin ikkunalaudan ja pilarin välisessä liittymässä. Oletettavasti vuoto tapahtuu alakarmin ja ulkoseinän liittymäalueella.

Pistemäistä ilmavuotoa havaittiin normaalitilassa patterikannakkeissa ja ikkunakarmien välisissä liitoksissa.

Edellä mainittujen ilmavuotojen lisäksi alipaineistettuna havaittiin merkittävää ilmavuotoa ikkunakarmin ja pilarin liittymässä. Lisäksi havaittiin pistemäistä ilmavuotoa ikkunakarmien välisissä liitoksissa ja patterin vesiputken läpiviennissä.

Kuva 8. Luokahuone 6. Punaiset merkinnät ovat merkittäviä ilmavuotoja. Siniset merkinnät ovat vähäisiä ilmavuotoja ja vihreät merkinnät pistemäisiä ilmavuotoja. (N. = Normaalitila & Alip. = Alipaineistettu – 10 Pa).

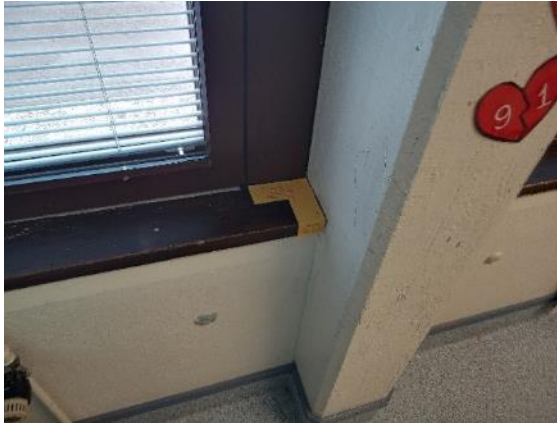
Kuva 9. Normaalityössä havaittiin vähäistä ilmapuotoa ikkunalaudan ja ikkunan välissä ja ikkunan ja pilarin välissä. Lisäksi alapinnalla rako.

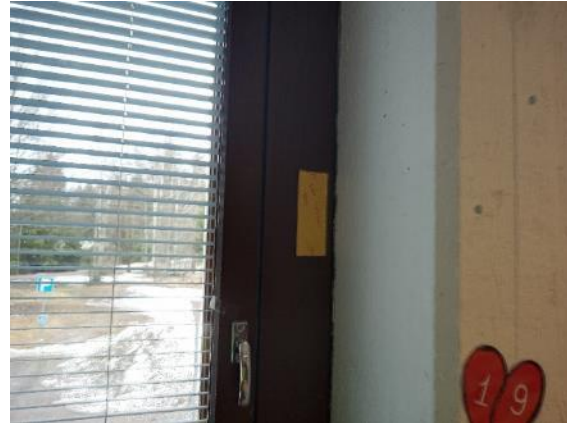
Kuva 10. Alipaineistettuna ikkunakarmin ja pilarin liittymässä ilmapuotoa koko ikkunan matkalla.

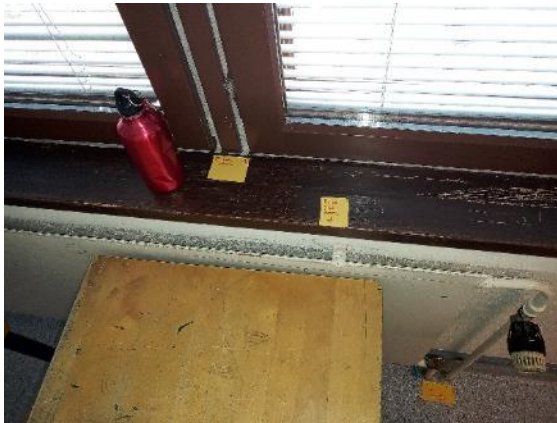
Kuva 11. Normaalityössä havaittiin pistemäisiä ilmapuotoa, patterinkannakkeesta, ikkunakarmin välisestä liittymästä ja patteriputken läpiviennissä.

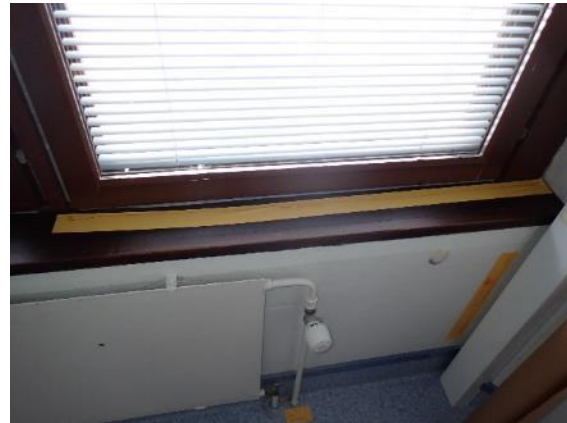
Kuva 12. Normaalityössä havaittiin merkittävää ilmapuotoa ikkunalaudan liittymässä. Ilmapuoto on oletettavasti alakarmin ja ulkoseinän rajapinnassa.

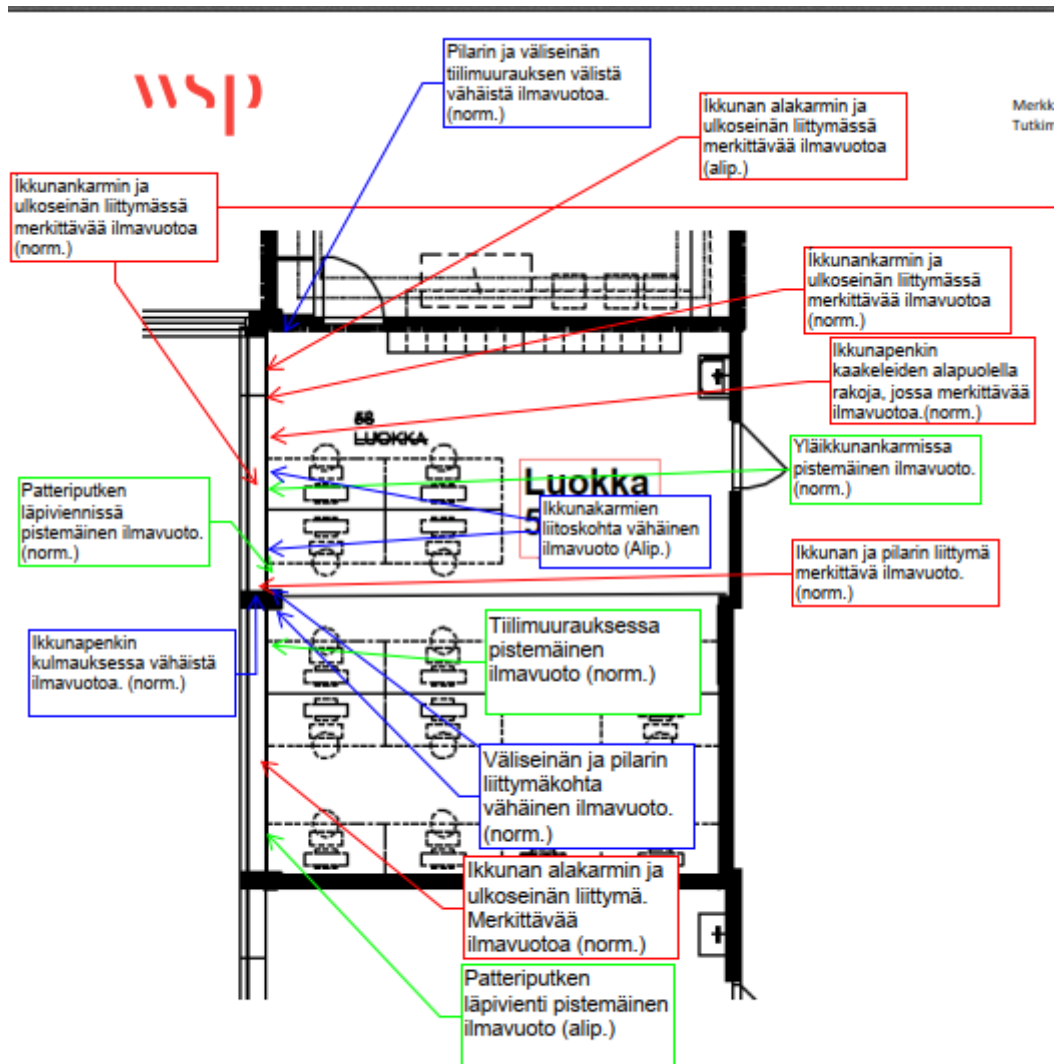
Normaalityössä havaittiin merkittävää ilmapuotoa ikkunan alakarmin ja ulkoseinän liittymässä. Lisäksi merkittävää ilmapuotoa havaittiin ikkunakarmin ja ulkoseinän liittymässä sekä ikkunan ja pilarin liittymässä.

Vähäisiä ilmapuotoja havaittiin ikkunapenkin kulmauksessa, sekä väliseinän ja pilarin liittymässä. Lisäksi vähäistä ilmapuotoa havaittiin pilarin ja väliseinän välisessä elastisessa saumassa.

Pistemäisiä ilmavuotoja havaittiin tiilimuurauksessa ja ikkunan yläkarmissa.

Edellä mainittujen ilmavuotojen lisäksi alipaineistettuna havaittiin merkittävää ilmavuotoa ikkunan alakarmin ja ulkoseinän liittymässä. Lisäksi alipaineisena havaittiin vähäistä ilma- vuotoa ikkunakarmien liittymäkohdissa. Patteriputken läpiviennissä havaittiin pistemäistä ilmavuotoa.

Kuva 13. Opettajien työtila 58. Punaiset merkinnät ovat merkittäviä ilmavuotoja. Siniset merkinnät ovat vähäisiä ilmavuotoja ja vihreät merkinnät pistemäisiä ilmavuotoja. (N. = Normaalitila & Alip. = Alipaineistettu – 10 Pa).

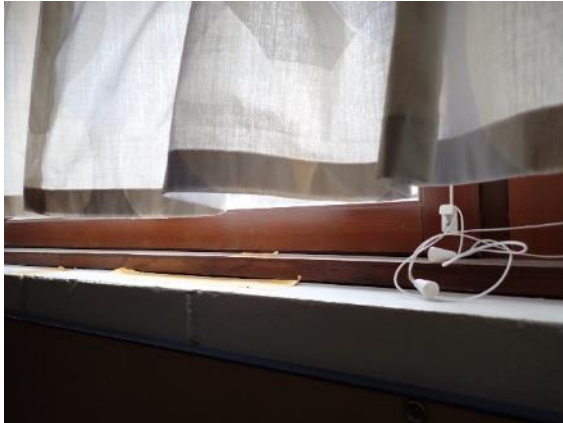
Kuva 14. Normaalityllassa havaittiin merkittävää ilmapuotoa ikkunoiden alakarmien liittymissä.

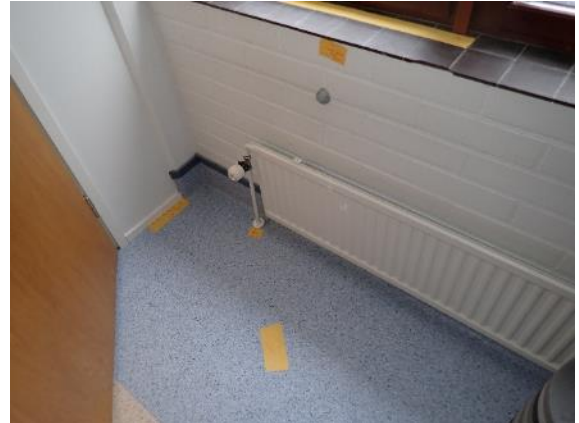
Kuva 15. Normaalityllassa havaittiin merkittävää ilmapuotoa ikkunan alakarmin liittymässä. Lisäksi merkittävää ilmapuotoa havaittiin ikkunapenkin kaakeloiden alapuolisissa raoissa. Patteriputken läpiviennissä havaittiin pistemäinen ilmapuoto.

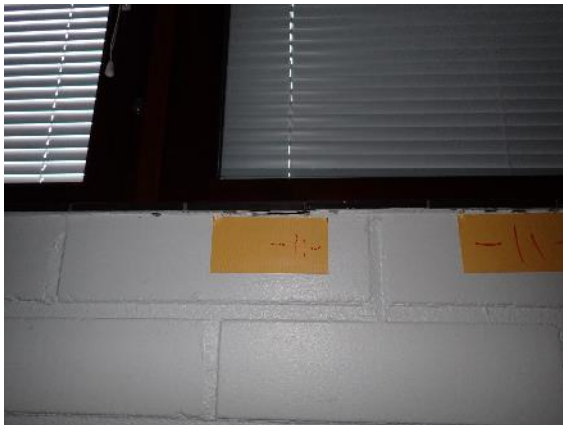
Kuva 16. Normaalityllassa ikkunapenkin kaakelin alapuolella olevissa raoissa merkittävää ilmapuotoa.

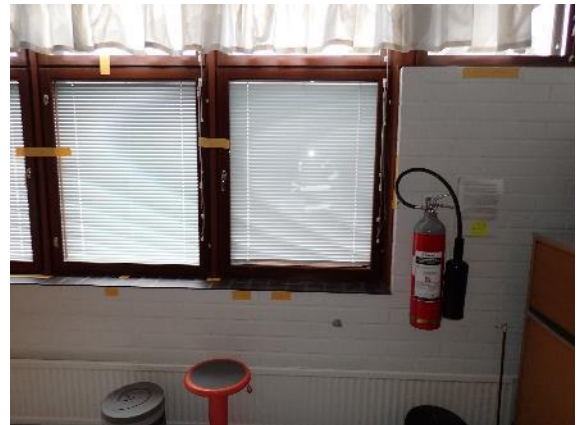
Kuva 17. Normaalityllassa havaittiin merkittävää ilmapuotoa ikkunapenkin kaakelin alapuolella olevissa raoissa, sekä "pienemmän ikkunan" alakarmin ja ulkoseinän liittymässä merkittävää ilmapuotoa alipaineistettuna. Ikkunakarmin pystyliittymässä merkittävää ilmapuotoa normaalityllassa. Ikkunakarmien välisessä liittymässä vähäistä ilmapuotoa alipaineistettuna.

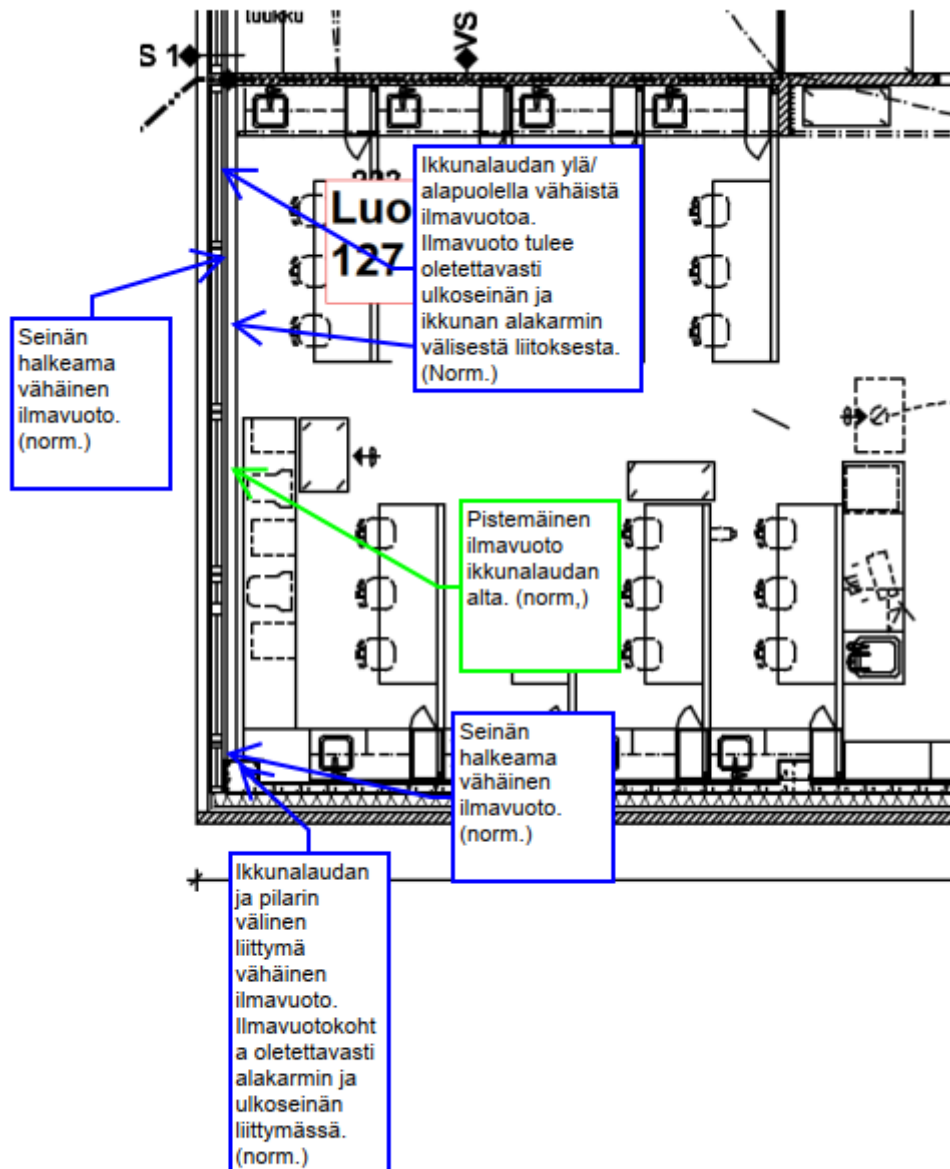
Normaalityllassa havaittiin vähäistä ilmapuotoa ikkunalaudan ylä/alapuolella. Vähäistä ilmapuotoa tulee ikkunan alakarmin ja ulkoseinän liittymän rajapinnasta. Seinässä havaittiin muutama yksittäinen halkeama, jossa havaittiin vähäistä ilmapuotoa. Ikkunalaudan ja pilarin välisessä liittymässä havaittiin vähäistä ilmapuotoa. Ikkunalaudan alta havaittiin pistemäinen ilmapuoto.

Edellä mainittujen ilmavuotojen lisäksi ei havaittu alipaineistettuna muita ilmavuotoja.

Kuva 18. Luokahuone 127. Punaiset merkinnät ovat merkittäviä ilmavuotoja. Siniset merkinnät ovat vähäisiä ilmavuotoja ja vihreät merkinnät pistemäisiä ilmavuotoja. (Norm. = Normaalitila & Alip. = Alipaineistettu – 10 Pa).

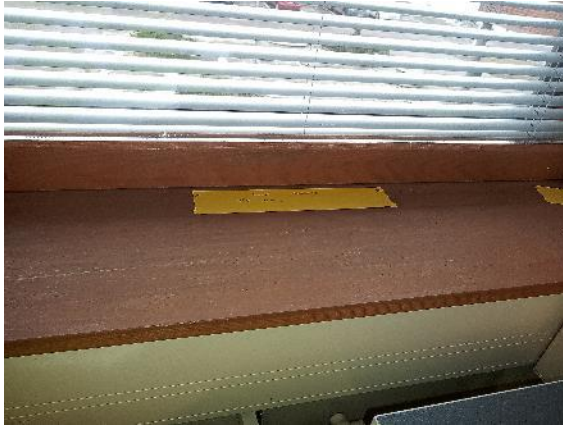
Kuva 19. Normaalityllassa havaittiin vähäistä ilmvuotoa ikkunalaudan ylä- ja alapinnalla. Ilmvuoto on oletettavasti ikkunan alakarmin ja ulkoseinäliittymän rajapinnalla.

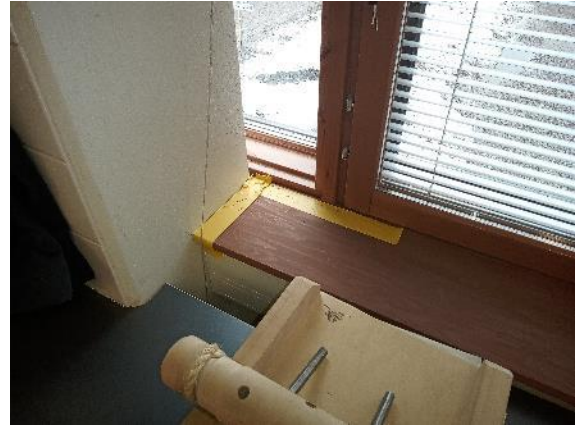
Kuva 20. Normaalityllassa havaittiin vähäistä ilmvuotoa ikkunalaudan ja pilarin välisestä liittymästä sekä ikkunalaudan yläpuolelta. Ilmvuoto on oletettavasti ikkunan alakarmin ja ulkoseinäliittymän rajapinnalla.

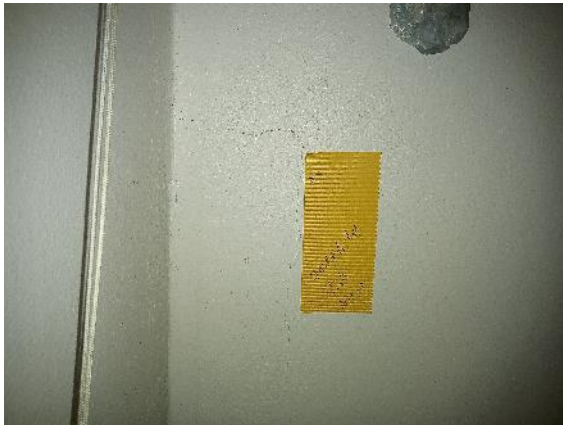
Kuva 21. Normaalityllassa havaittiin vähäistä ilmvuotoa seinän halkeamissa.
