TUUSULAN KUNTA TILAPALVELUT

VAUNUKANKAAN PÄIVÄKOTI

MINERAALIKUITUMITTAUKSET JA MINERAALIKUITULÄHTEIDEN KARTTOITUS

14.6.2024

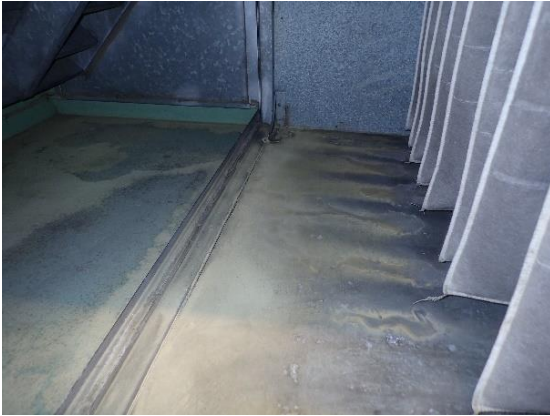
Tuloilmakoneen suodatinkammioon pääsee talvisin lunta, koska raitisilmasäleiköllä ei ole mekaanista lumisuojaa. Huoltomiehen kertoman mukaan sellainen ollaan aikeissa asentaa. Suodatinkammioon oli kertynyt pölyä ja siitepölyä.

Kuva 2: Tuloilman suodatinkammioon pääsee lunta talvisin ja pölyä/siitepölyä kesäisin.

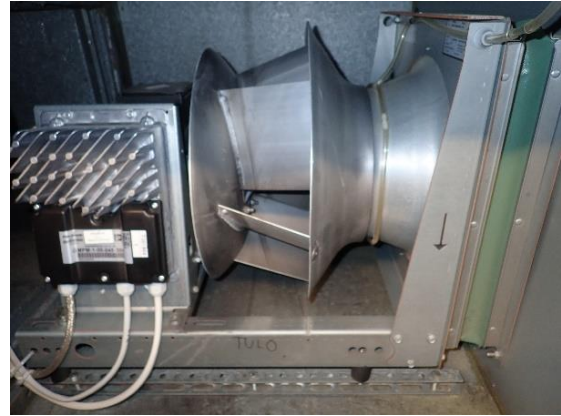
Kuva 3: Tuloilmapuhallin uusittu, kammio siisti näiltä osin.

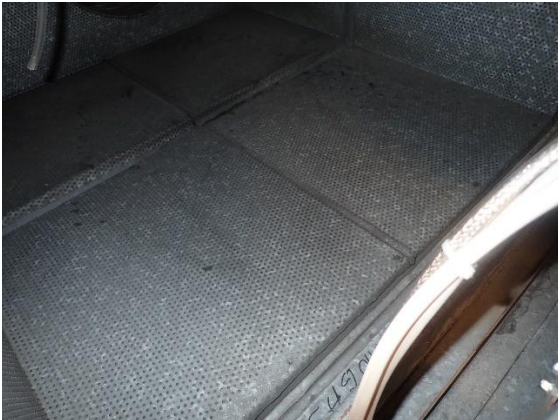
Puhallinkammio oli siisti osassa, jossa puhallin sijaitsee. Puhallinkammion tuloilmakanavaan johtavassa osassa on reikäpeltilevyt kammion jokaisella seinällä. Reikäpellin alla on äänenvaimennusmateriaalina mineraalivilla, joka on päällystetty muovikalvolla. Tavallisesti muovikalvo ei ulotu reikäpeltilevyjen reunoille asti ja voi sisältää muitakin tiiveyspuutteita, joten äänieristeestä voi irrota mineraalikuituja. Mineraalikuitulähteet sijaitsevat suodatinten jälkeen, joten mineraalikuidut voivat levitä tuloilmavirtausten mukana sisäilmaan. Kammion luokkuun oli kirjoitettu merkintä, jonka mukaan kammion villat on joskus pinnoitettu.

Kuva 4: Puhallinkammiossa reikäpeltilevyä, jonka mineraalivillaaeristettä.

Kuitulähekartoituksessa havaittiin, että tuloilmakoneen puhallinkammiossa on äänenvaimennusmateriaalina mineraalivillaa reikäpellin alla kammion kaikilla seinämillä. Villaeristeen päällä on muovikalvo, jonka suojaava vaikutus ei ole riittävä. Kammiossa on tehty pinnoitusta aiemmin, mutta se ei korjausmenetelmänä ole pitkäikäinen ja haastava toteuttaa kuitutiiviiksi erityisesti reikäpellin päälle. Lisäksi osassa päiväkodin tuloilman päätelaitetyypeissä havaittiin mineraalikuitulähteitä.

- Ensisijaisesti suositellaan poistamaan mineraalikuitulähteet ilmanvaihtojärjestelmästä ja (tarvittaessa) korvaamaan äänenvaimennusmateriaalit kuitupäästöttömällä materiaalilla. Puhallinkammiossa olevat äänieristeet voidaan esimerkiksi sisäpuolelta umpipellittää, mikäli niitä ei poisteta/uusita.

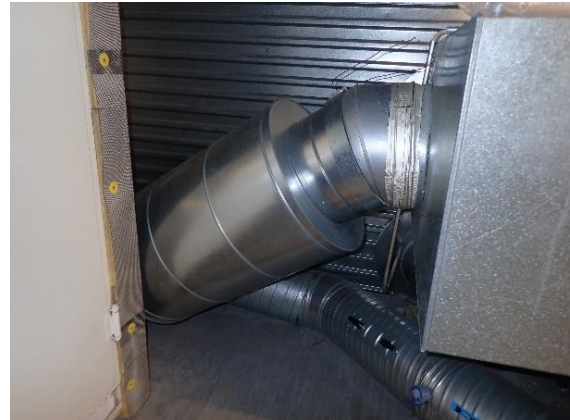
Kuva 5: IV-konehuoneen äänenvaimentimet uusittu.

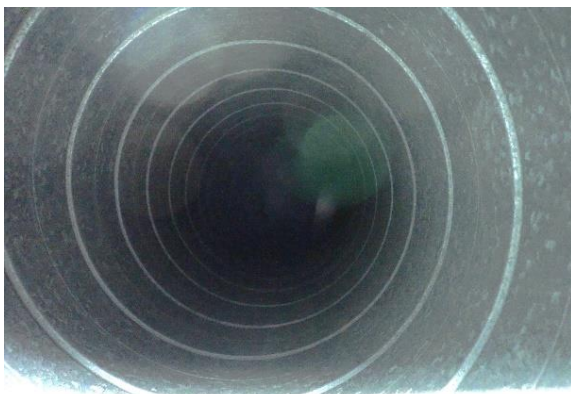
Kuva 6: Tuloilman runkokanava siisti.

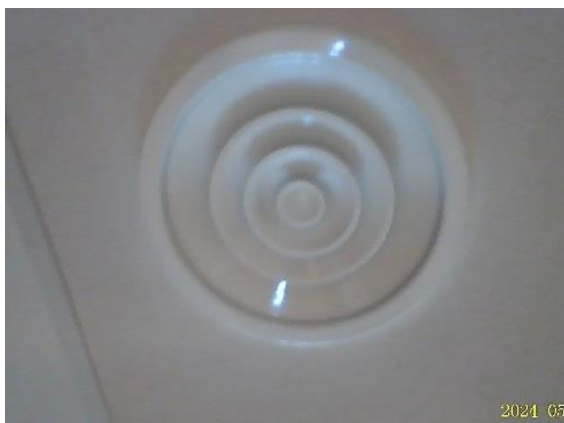
Pienikokoisemmissa pyöreissä tuloilman kattohajottajissa havaittiin äänenvaimennuslevy, joka on mineraalikuituinen. Levy on pinnoitettu harsokankaalla. Vanhemmat suorakaiteen muotoiset tuloilman päätelaitteet sisältävät mineraalikuitueristettä vaimennusmateriaalina. Mineraalikuitulähteitä sisältävät päätelaitteet sekä päätelaitteita, jotka eivät sisällä mineraalikuitulähteitä on esitetty seuraavissa kuvissa.

Kuva 7: Pienissä tuloilman kattohajottajissa on mineraalikuitulähteitä (tila 4).

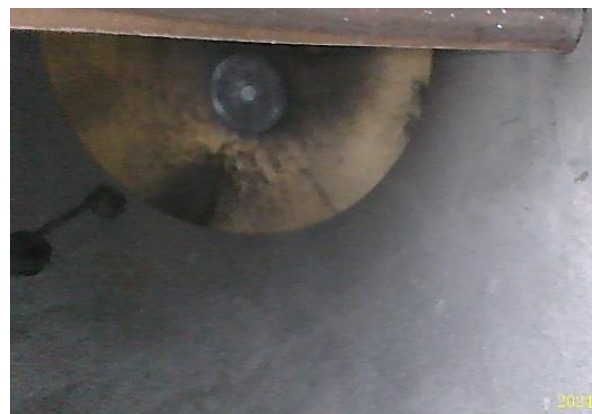
Kuva 8: Pienen kattohajottajan kanavan päässä on säätöyksikkö ja vaimennustäytettä, joka on mineraalikuitupohjaista (tila 4).

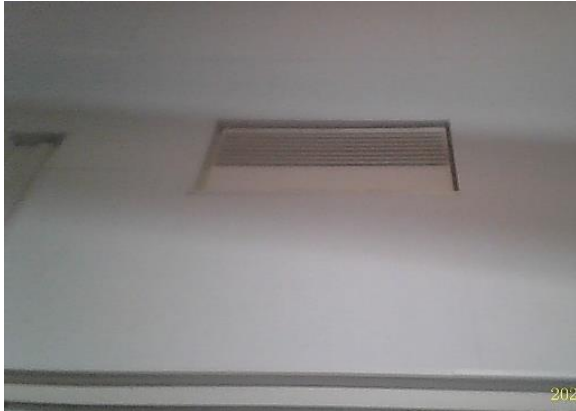
Kuva 9: Suorakaiteen muotoisissa seinäsäleiköissä on mineraalikuitulähteitä (toimintatila).

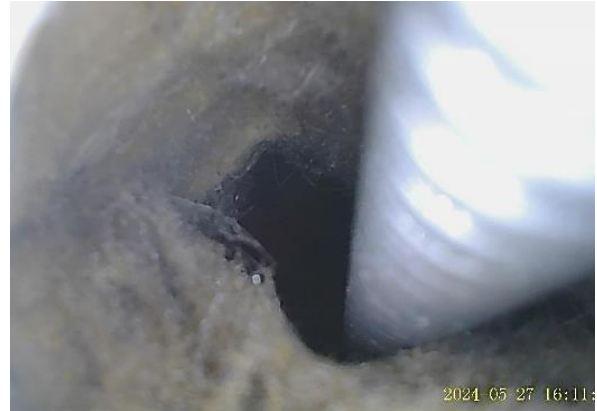
Kuva 10 Säleikön vaimennuslevyn ja säätöjousen läpiviennissä näkyy avointa mineraalikuitua (toimintatila).

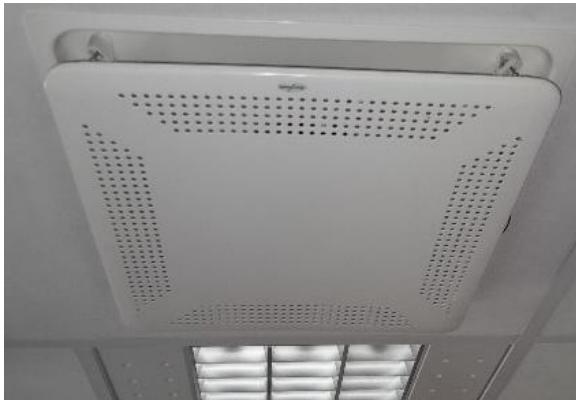
Kuva 11: Paineentasauslaatikossa on Dacron-eriste (tila 27/28).

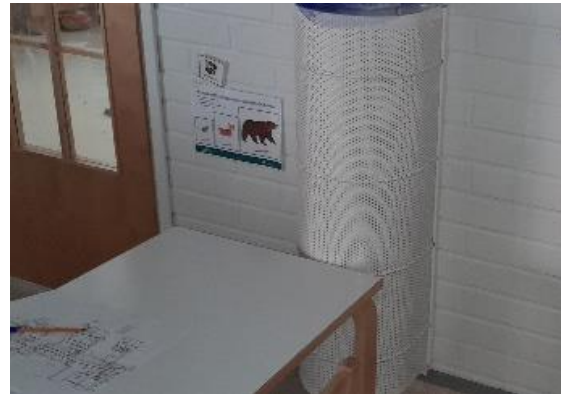
Kuva 12 Syrjäyttävässä tuloilman päätelaitteessa ei ole mineraalikuitulähteitä (tila 5).

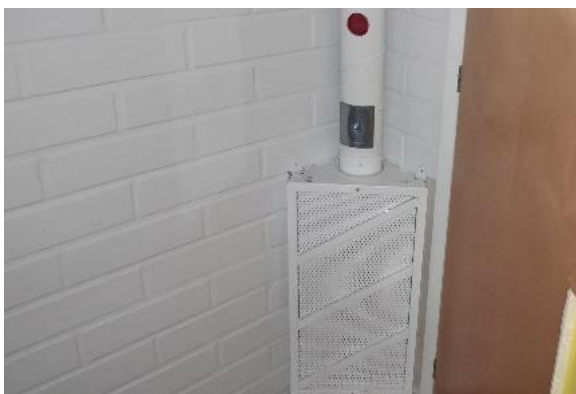
Kuva 13: Syrjäyttävässä tuloilman päätelaitteessa ei ole mineraalikuitulähteitä (tila 7).

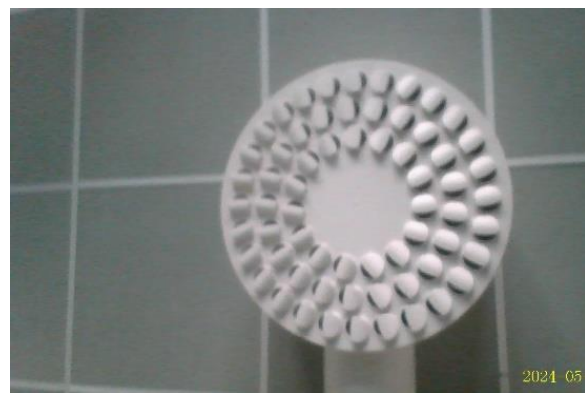
Kuva 14 Uudemmissa pyöreissä kattohajottajissa ei ole mineraalikuitulähteitä (tila 9).

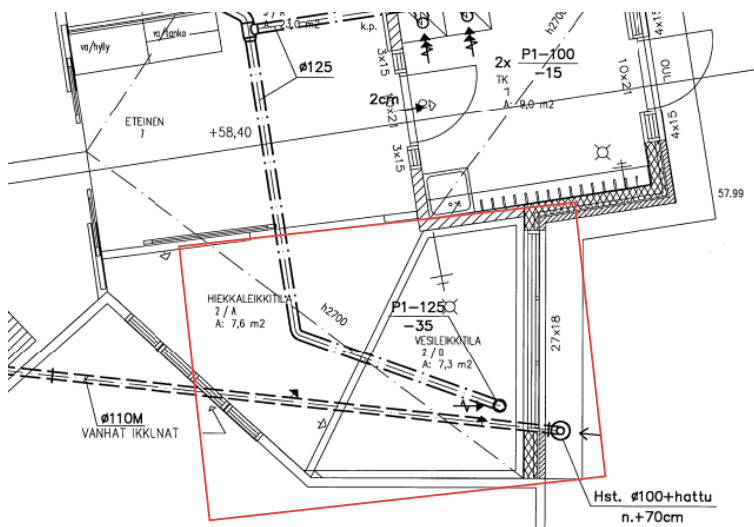
Kohteesta saadut IV-piirustukset eivät olleet ajantasaiset. Piirustuksista puuttui päätelaitteita. Päivitettyä ilmanvaihtopiirustusta ei ollut käytettävissä. Tutkitut päätelaitteet toimivat pääosin, ilmavirtaus todettiin aistinvaraisesti

Poikkeuksena tilassa Sokerit havaittiin, että tuloilman päätelaitteessa ei ollut ilmavirtausta. Tilan käyttäjien mukaan asiasta on tehty aikaisemmin ilmoituksia, mutta tilanne ei ole parantunut. Tilassa toimi tutkimushetkellä vain poistoilma. Ilmanvaihtopiirustuksissa ei ole merkintää tuloilmapäätteestä.

Kuva 15 ilmanvaihtopiirustus laajennusosa IV-01 ei ole ajantasapiirretty. Tilan väliseinä on purettu ja uuteen tilaan on asennettu tuloilman päätelaitte.

-
- Tilan Sokerit ilmanvaihdon toiminnan varmistaminen.
 - Suositellaan mineraalikuitupitoisuuksien kontrollimittauksia tehtyjen korjaustoimenpiteiden jälkeen.
