TUUSULAN TILAPALVELUT

VAUNUKANKAAN PÄIVÄKOTI MERKKIAINETUTKIMUS LAADUNVARMISTUSMITTAUS

6.5.2024

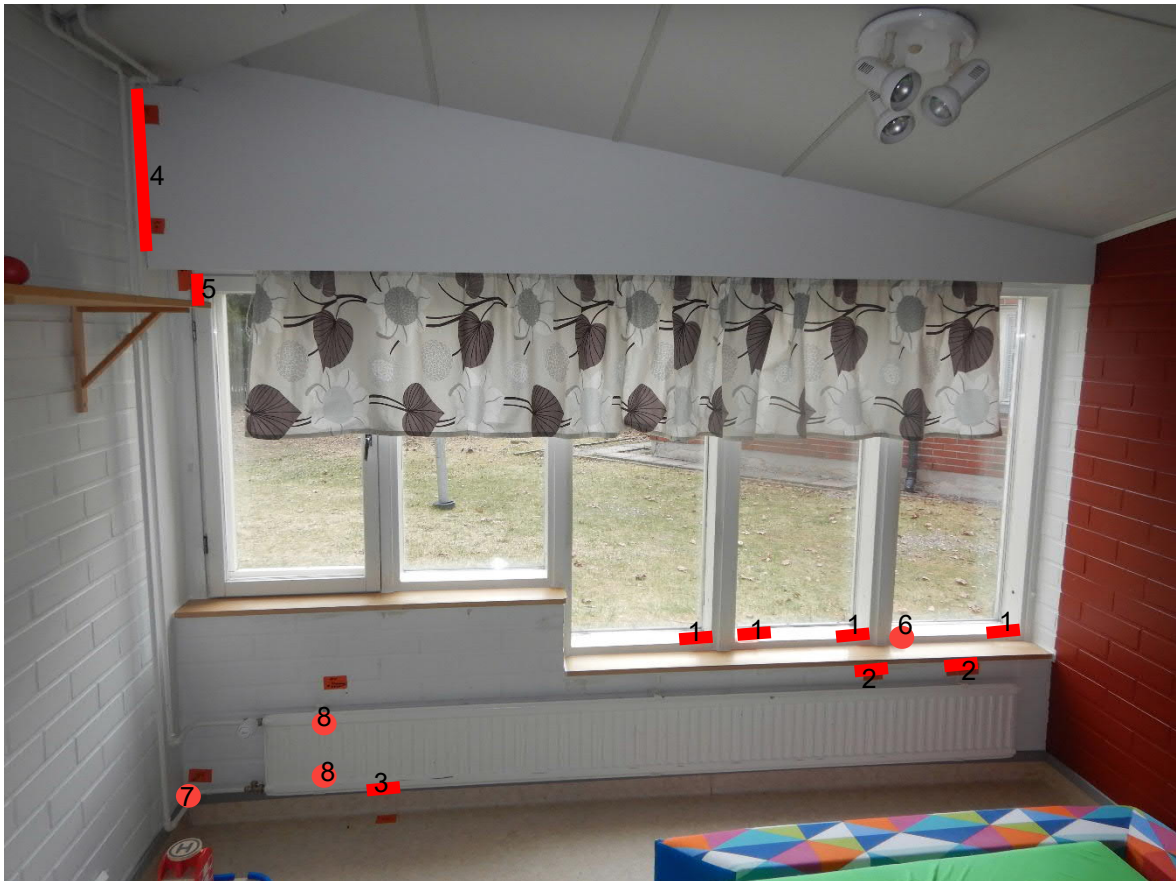
- 1. Halkeamat ikkunakarmeissa (VV)
- 2. ikkunapenkin alaliittymä (VV)
- 3. Ulkoseinän ja muovimaton liittymä (VV)
- 4. Kotelon levytyksen ja väliseinän sauma (VV)
- 5. Ikkunan karmin ja listan liitos (VV)
- 6. Halkeama ikkunakarmissa (PV)
- 7. Ulkoseinän ja muovimaton nurkkaliitos (PV)
- 8. Patterikannake (PV)

Kuva 1. Havaitut ilmapuotokohdat tilassa 1174.

Tavoitetason mukaisesti suositellaan, että tilojen 1174 ja 1184 kaikki havaitut vuodot korjataan ja muista tiloista korjataan vähintään merkittävät vuodot.

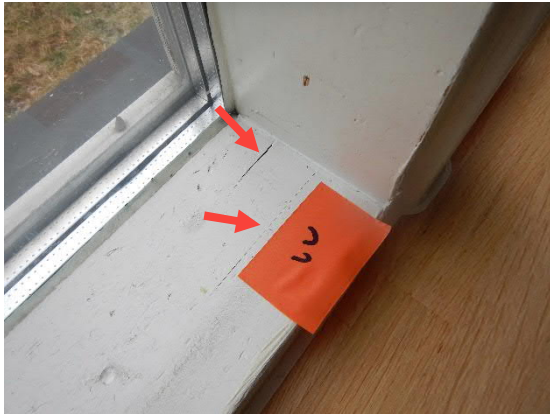
Kuva 2. Vähäistä vuotoa ikkunakarmissa olevista halkeamista (1).

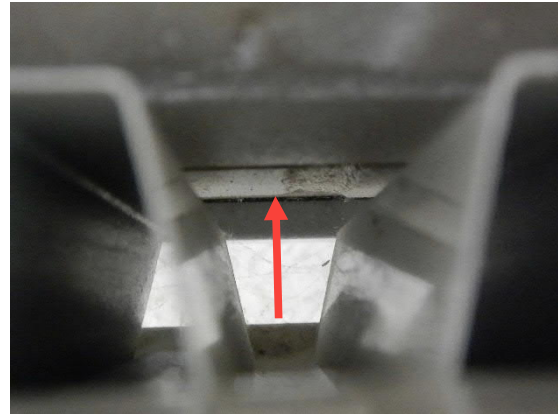
Kuva 3. Vähäistä vuotoa muovimaton ylösnoston liittymästä (3).

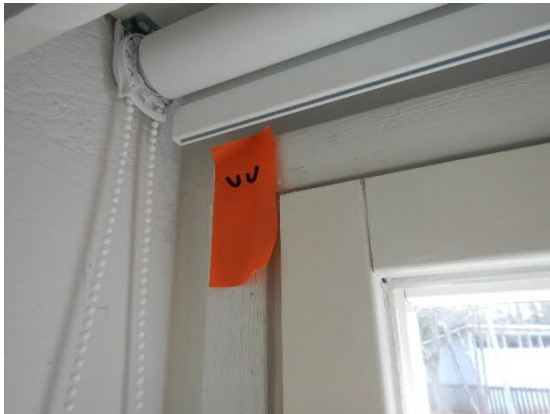
Kuva 4. Vähäistä vuotoa ikkunakarmin ja listan liittymästä (5).

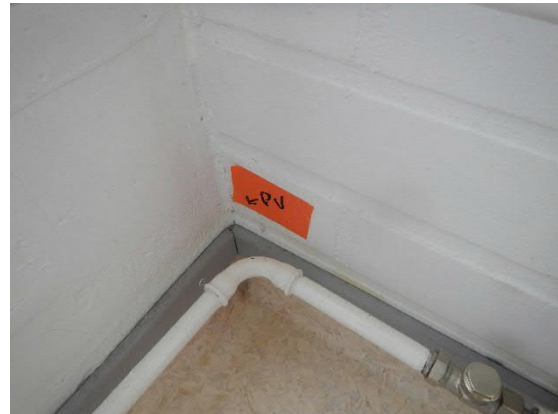
Kuva 5. Pistemäistä vuotoa muovimaton ylösnoston nurkkaliittymästä (7).

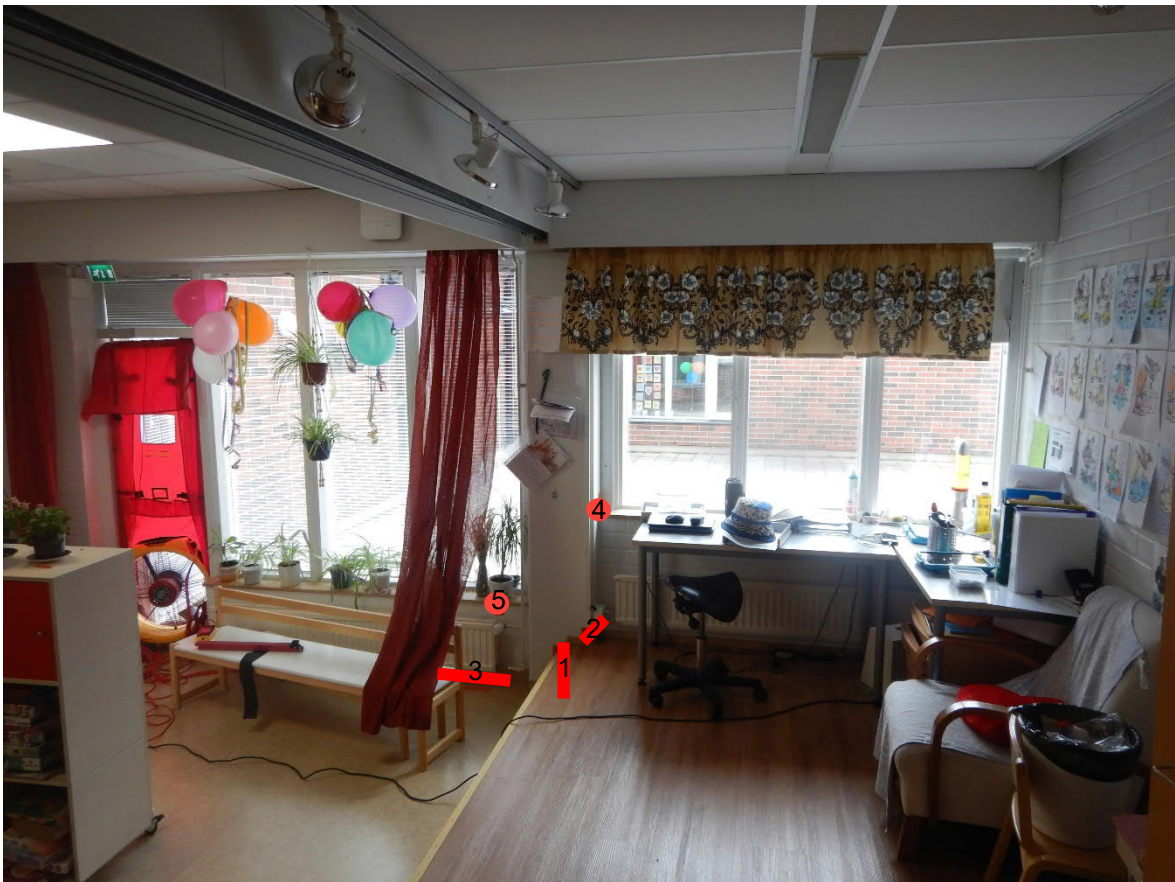
- 1. Näyttämön ja pilarin pystysauma (MV)
- 2. Näyttämön ja pilarin vaakaliittymä (VV)
- 3. Ulkoseinän ja muovimaton liitos (VV)
- 4. Ikkunapenkin ja alumiinilistan välissä rako (PV)
- 5. Ikkunapenkin alaliittymä (PV)

Kuva 6. Havaitut ilmavuotokohdat tilassa 1184.

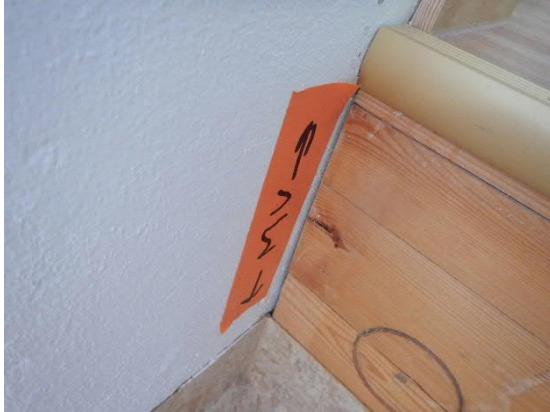
Kuva 7. Merkittävää vuotoa näyttämön ja pilarin saumasta (1). Vuotolähde näyttämörakenteen alla.

Tilojen 1174 (Pippurit) ja 1184 (Sali, näyttämötila) tavoitetaso on täysin tiivis aiemmin tehdyssä kuntotutkimuksessa todettujen mikrobivaurioiden takia. Tilassa 1174 havaittiin vielä useita vähäisiä ja pistemäisiä vuotoja. Tilassa 1184 havaittiin merkittävää vuotoa näyttämön ja pilarin liittymistä sekä muutamia vähäisiä ja pistemäisiä vuotoja. Merkittävää vuotoa tulee näyttämörakenteen alta, joten todellista vuotokohtaa ei pystynyt tutkimaan. Todennäköisesti ulkoseinän ja lattian liittymä vuotaa, jota ei pysty tiivistämään ilman näyttämörakenteen purkua.

- Suositellaan että havaitut ilmapuotokohdat korjataan vähintään tavoitetason mukaisesti. Myös esimerkiksi helposti korjattavat vähäisemmät vuodot ovat suositeltavaa tiivistää.
- Tilan 1184 Näyttämörakennetta tulisi purkaa ulkoseinän vierestä sen verran, että vuotokohdat päästään tutkimaan ja tiivistämään.
- Osassa tiloissa havaittiin ikkunoiden sisällä teipillä paikattuja vanhoja kaasunsyöttöreikiä. Vanhat kaasunsyöttöreivät tiivistetään massalla.
- Tiivistyskorjausten jälkeen säädetään ilmanvaihto tasapainoon.

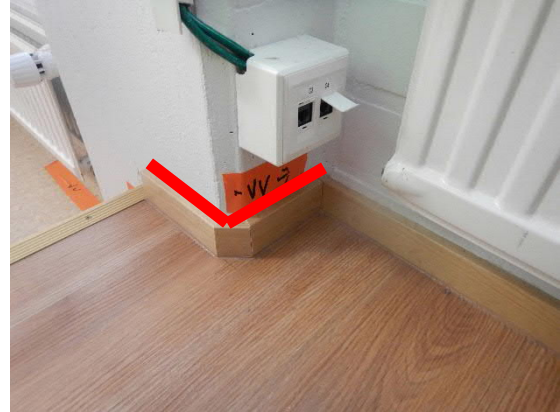
Kuva 8. Vähäistä vuotoa näyttämön ja pilarin vaakaliittymästä (2). Vuotolähde näyttämörakenteen alla.

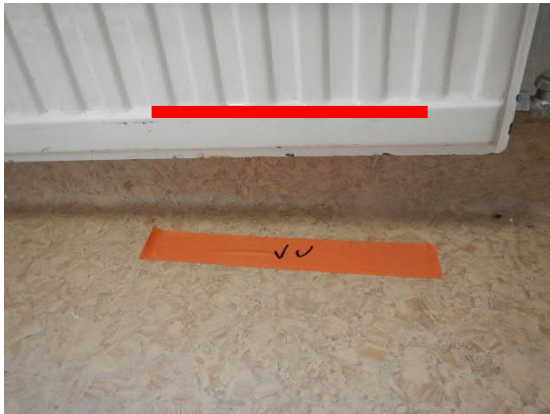
Kuva 9. Vähäistä vuotoa ulkoseinän ja muovimaton liitoksesta (3).

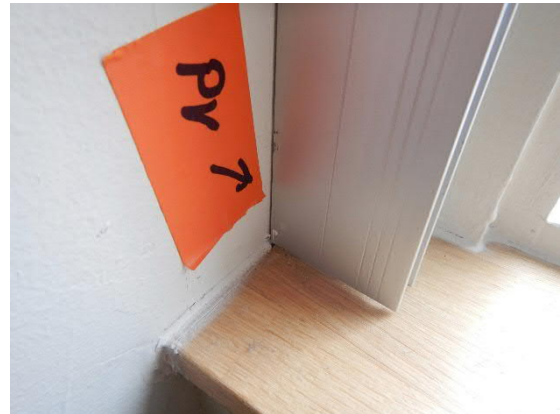
Kuva 10. Pistemäistä vuotoa ikkunapenkin ja alumiinilistan välisestä raosta (4).

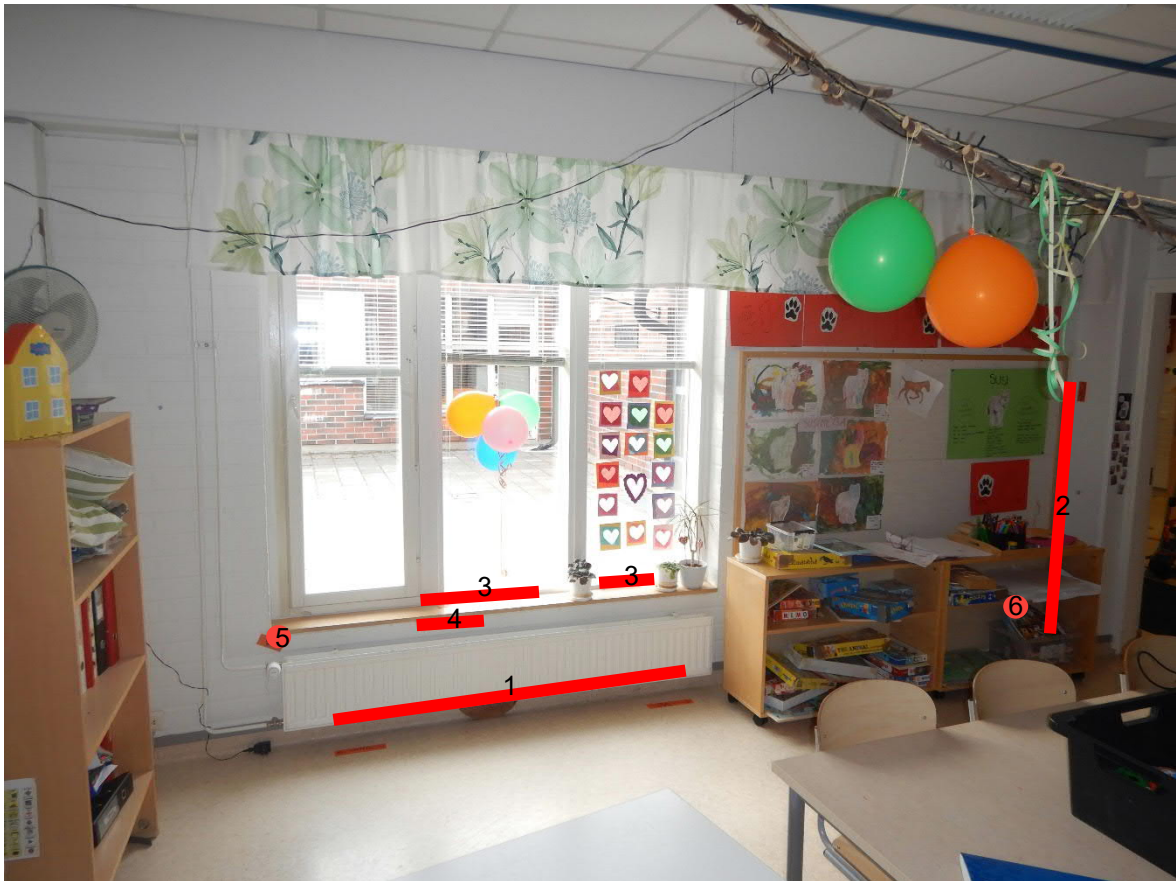
- 1. Ulkoseinän ja muovimaton liittymä (MV)
- 2. Ulkoseinän ja pilarin liittymä (MV)
- 3. Ikkunapenkin ja ikkunakarmin liittymä (MV)
- 4. Ikkunapenkin alaliittymä (MV)
- 5. Ikkunapenkin alaliittymä kulmassa (PV)
- 6. Pistorasia (PV)

Kuva 11. Havaitut ilmavuotokohdat tilassa 1198.

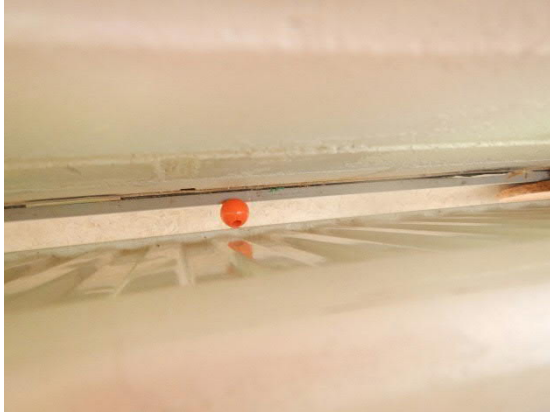
Kuva 12. Merkittävää vuotoa ulkoseinän ja muovimaton liittymästä. Näkyvää rakoja (1).

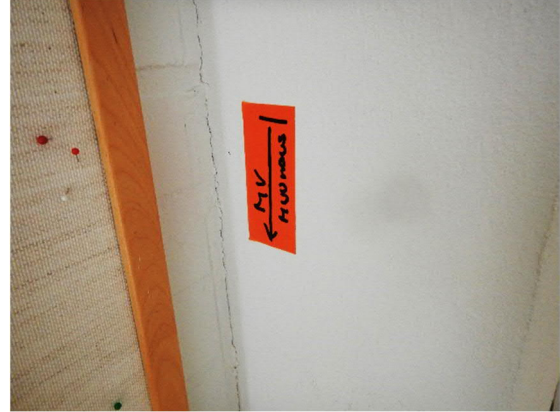
Kuva 13. Merkittävää vuotoa ulkoseinän ja pilarin liittymässä olevasta halkeamasta (2).

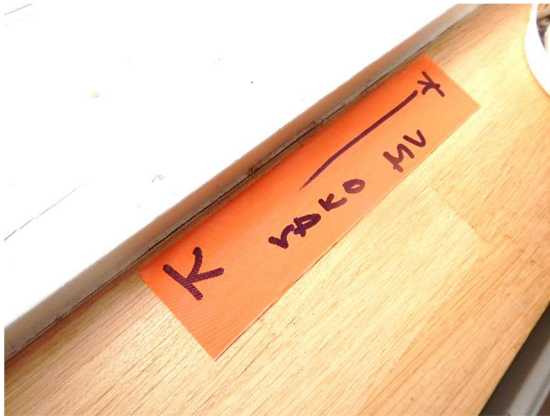
Kuva 14. Merkittävää vuotoa ikkunapenkin ja ikkunakarmin liittymästä. Tiivistys haljennut (3).

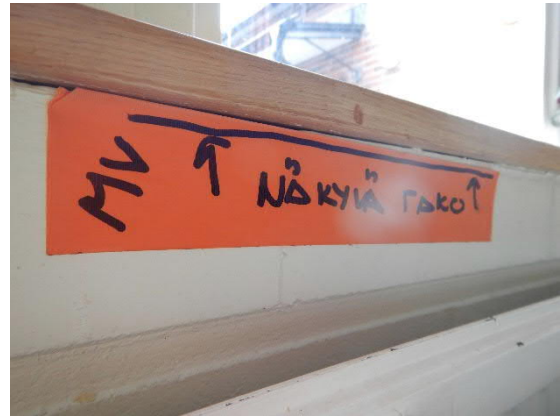
Kuva 15. Merkittävää vuotoa ikkunapenkin alaliittymästä, suuria rakoja (4).

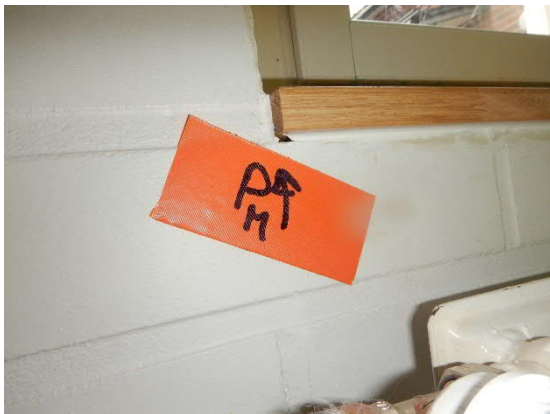
Kuva 16. Pistemäistä vuotoa ikkunapenkin päädystä. Tiivistyksessä reikä (5).

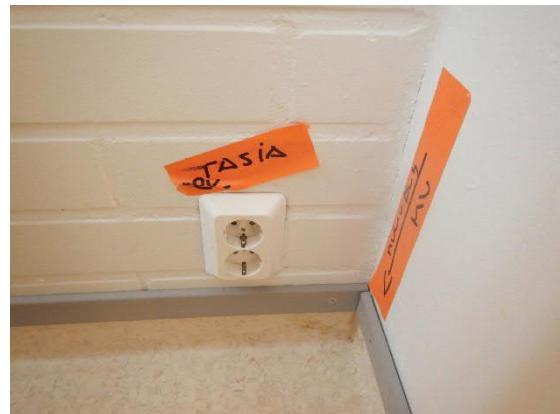
Kuva 17. Pistemäistä vuotoa pistorasian kautta (6).

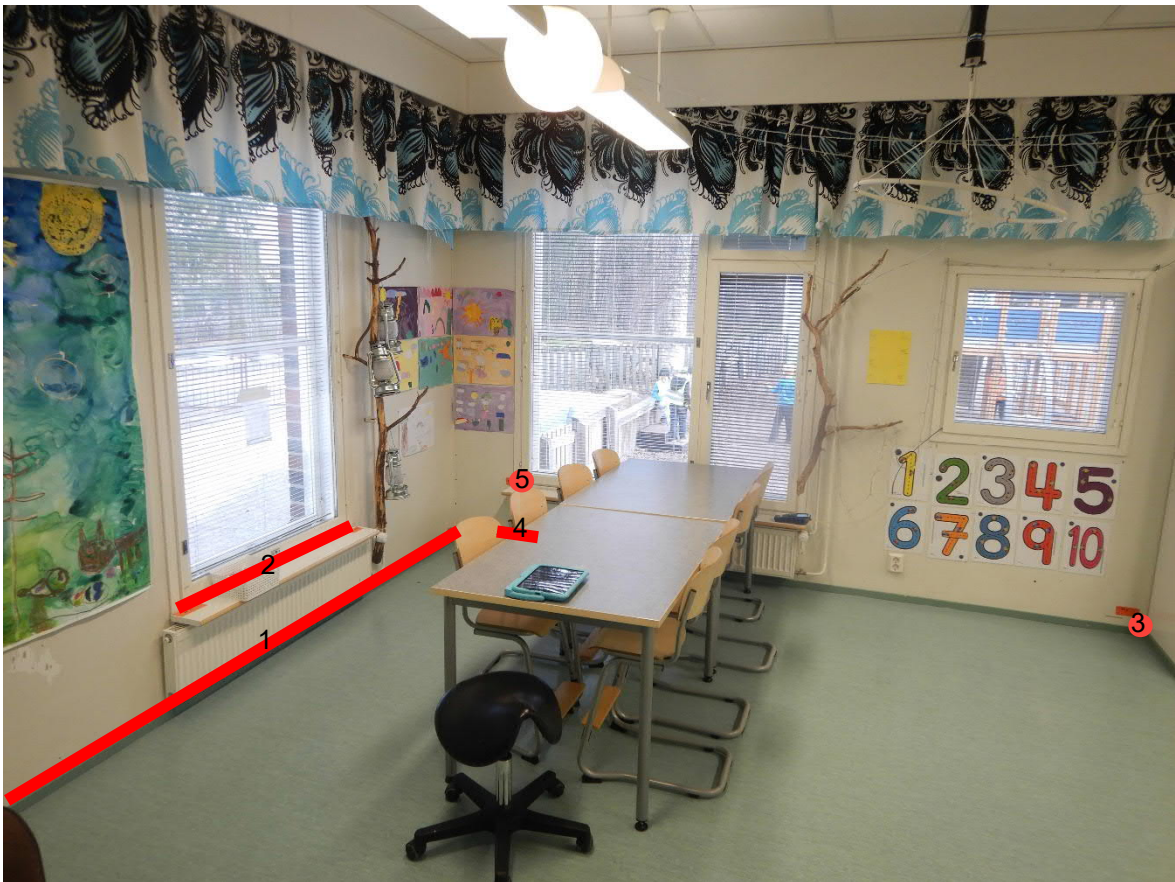
- 1. Ulkoseinän ja lattian liittymästä (MV)
- 2. Ikkunakarmin ja ulkoseinän liittymästä (MV)
- 3. Kiinteän kaapiston takaa (MV)
- 4. Ulkoseinän ja lattian liittymästä (VV)
- 5. Ikkunakarmin kulmasta listoituksen takaa (PV)

Kuva 18. Havaitut ilmapuotokohdat tilassa 1220.

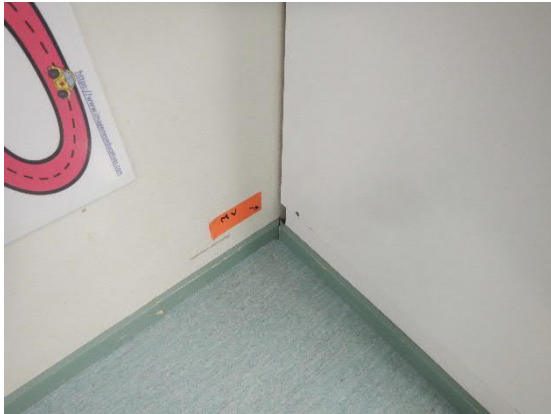
Kuva 19. Merkittävä vuoto raosta kiinteän kaapiston takaa. Vuoto ulkoseinän ja lattian liittymästä, mahdollisesti koko kaapiston pituudelta (3).

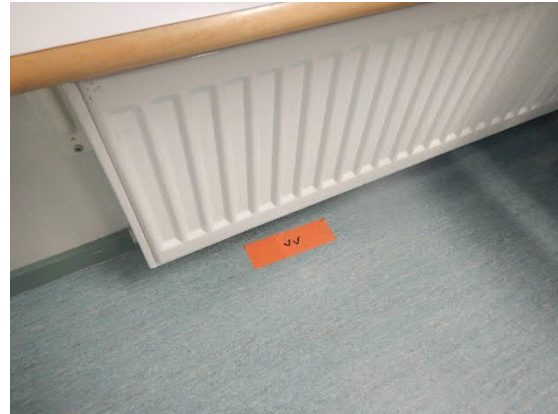
Kuva 20. Vähäistä vuotoa ulkoseinän ja lattian liittymästä (4).

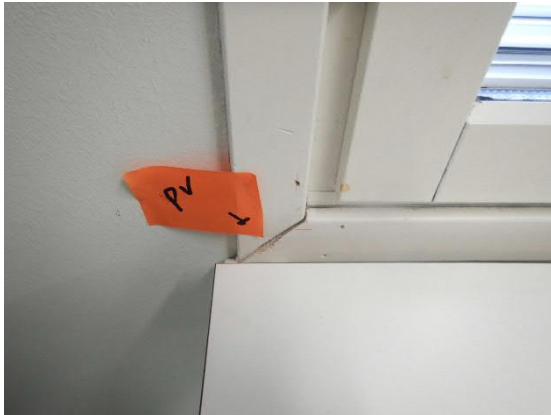
Kuva 21. Pistemäistä vuotoa ikkunakarmin kulumasta listoituksen takaa (5).

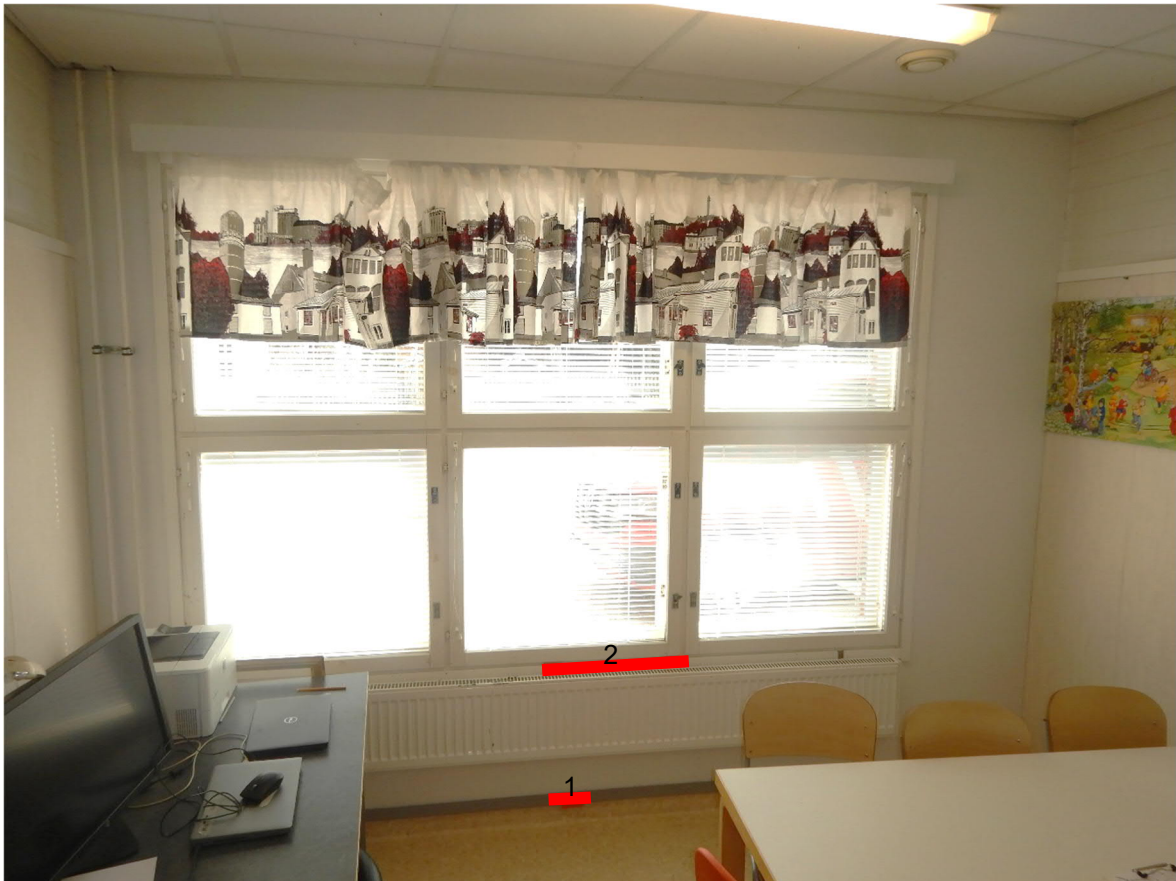
- 1. Ulkoseinän ja lattian liittymä (MV)
- 2. Ikkunakarmin ja ulkoseinän liittymä (VV)

Kuva 22. Havaitut ilmavuotokohdat tilassa 1226.

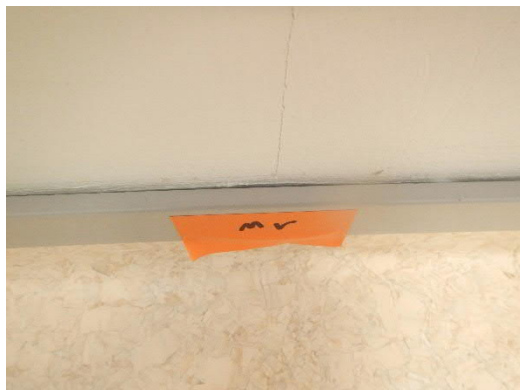
Kuva 23. Merkittävää vuotoa ulkoseinän ja lattian liittymästä. Jalkalistan takana rakoa (1).

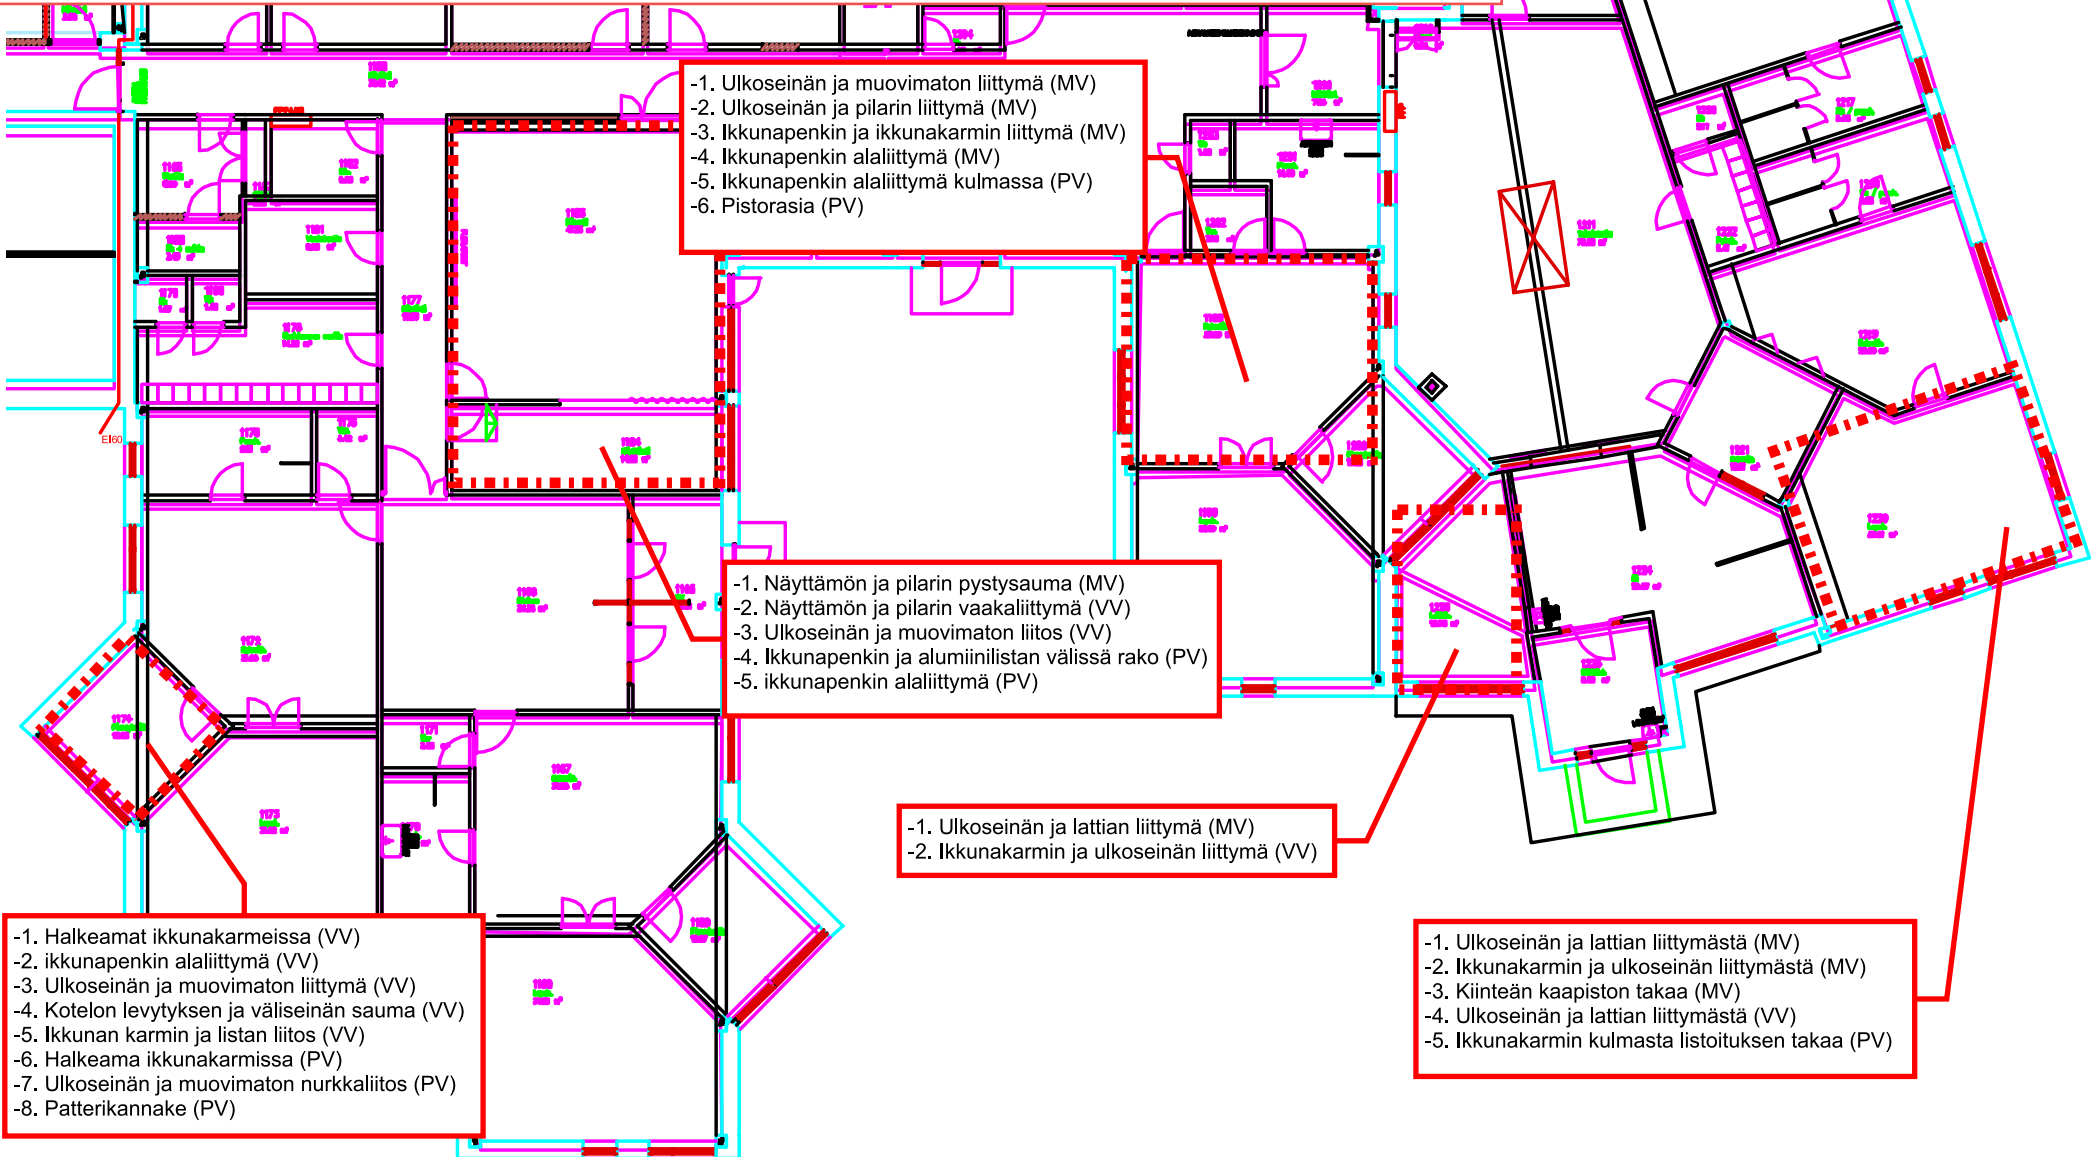
- 1) Tutkimuskartta

- 1. Ulkoseinän ja muovimaton liittymä (MV)
- 2. Ulkoseinän ja pilarin liittymä (MV)
- 3. Ikkunapenkin ja ikkunakarmin liittymä (MV)
- 4. Ikkunapenkin alaliittymä (MV)
- 5. Ikkunapenkin alaliittymä kulmassa (PV)
- 6. Pistorasia (PV)

- 1. Näyttämön ja pilarin pystysauma (MV)
- 2. Näyttämön ja pilarin vaakaliittymä (VV)
- 3. Ulkoseinän ja muovimaton liitos (VV)
- 4. Ikkunapenkin ja alumiinilistan välissä rako (PV)
- 5. Ikkunapenkin alaliittymä (PV)

- 1. Ulkoseinän ja lattian liittymä (MV)
- 2. Ikkunakarmin ja ulkoseinän liittymä (VV)

- 1. Halkeamat ikkunakarmissa (VV)
- 2. Ikkunapenkin alaliittymä (VV)
- 3. Ulkoseinän ja muovimaton liittymä (VV)
- 4. Kotelon levytyksen ja väliseinän sauma (VV)
- 5. Ikkunan karmin ja listan liitos (VV)
- 6. Halkeama ikkunakarmissa (PV)
- 7. Ulkoseinän ja muovimaton nurkkaliitos (PV)
- 8. Patterikannake (PV)

- 1. Ulkoseinän ja lattian liittymästä (MV)
- 2. Ikkunakarmin ja ulkoseinän liittymästä (MV)
- 3. Kiinteän kaapiston takaa (MV)
- 4. Ulkoseinän ja lattian liittymästä (VV)
- 5. Ikkunakarmin kulmasta listoituksen takaa (PV)
