KUNTOTUTKIMUSRAPORTTI

28.2.2019

KIRKONKYLÄN KOULU

TUUSULANTIE 131

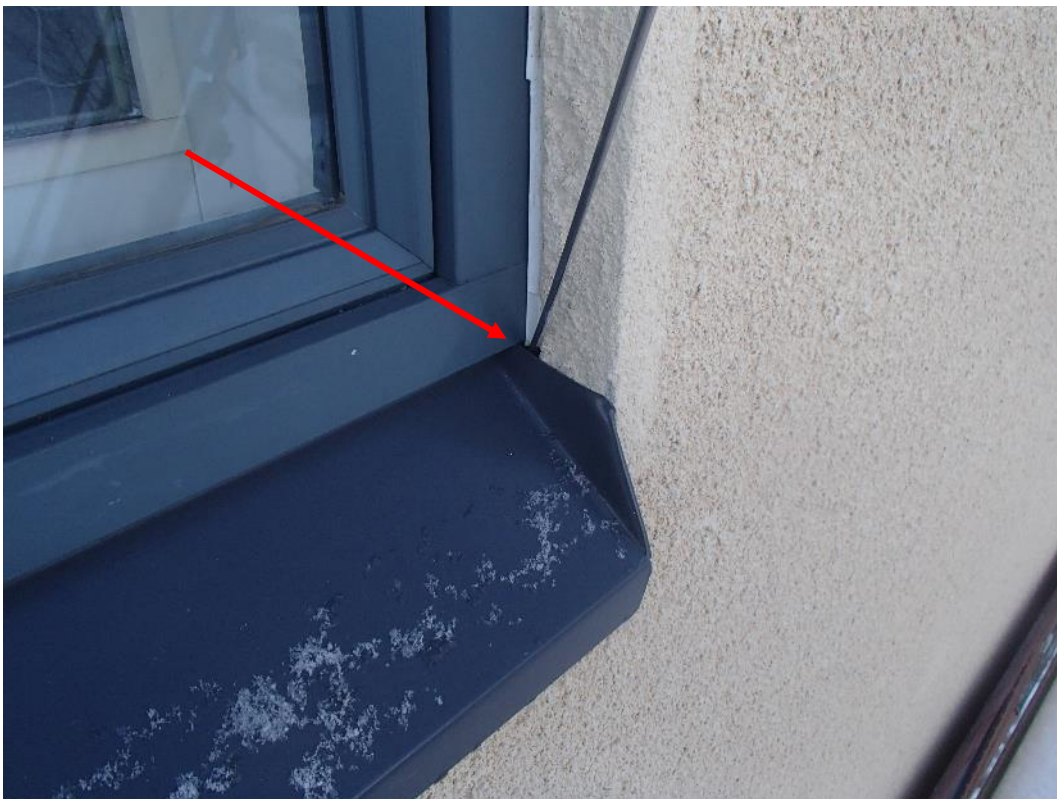
Kuva 13. Paikoin vesipeltien kulmissa on rakoja eristetilaan.

Suositlemme elastisten saumamassojen uusimista sekä julkisivujen halkeamien ja ohutrappauksen vaurioiden korjaamista sekä avoimien aukkojen tiivistämistä.

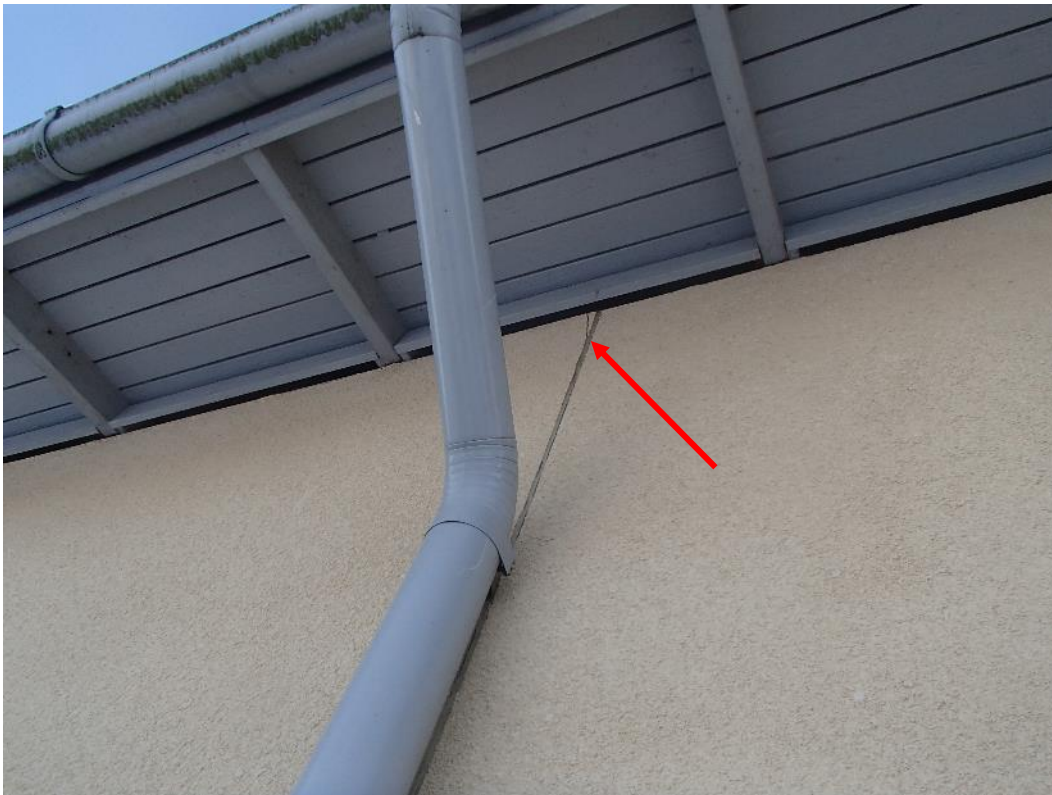
Kuva 14. Paikoin julkisivupinnoilla on halkeilua.

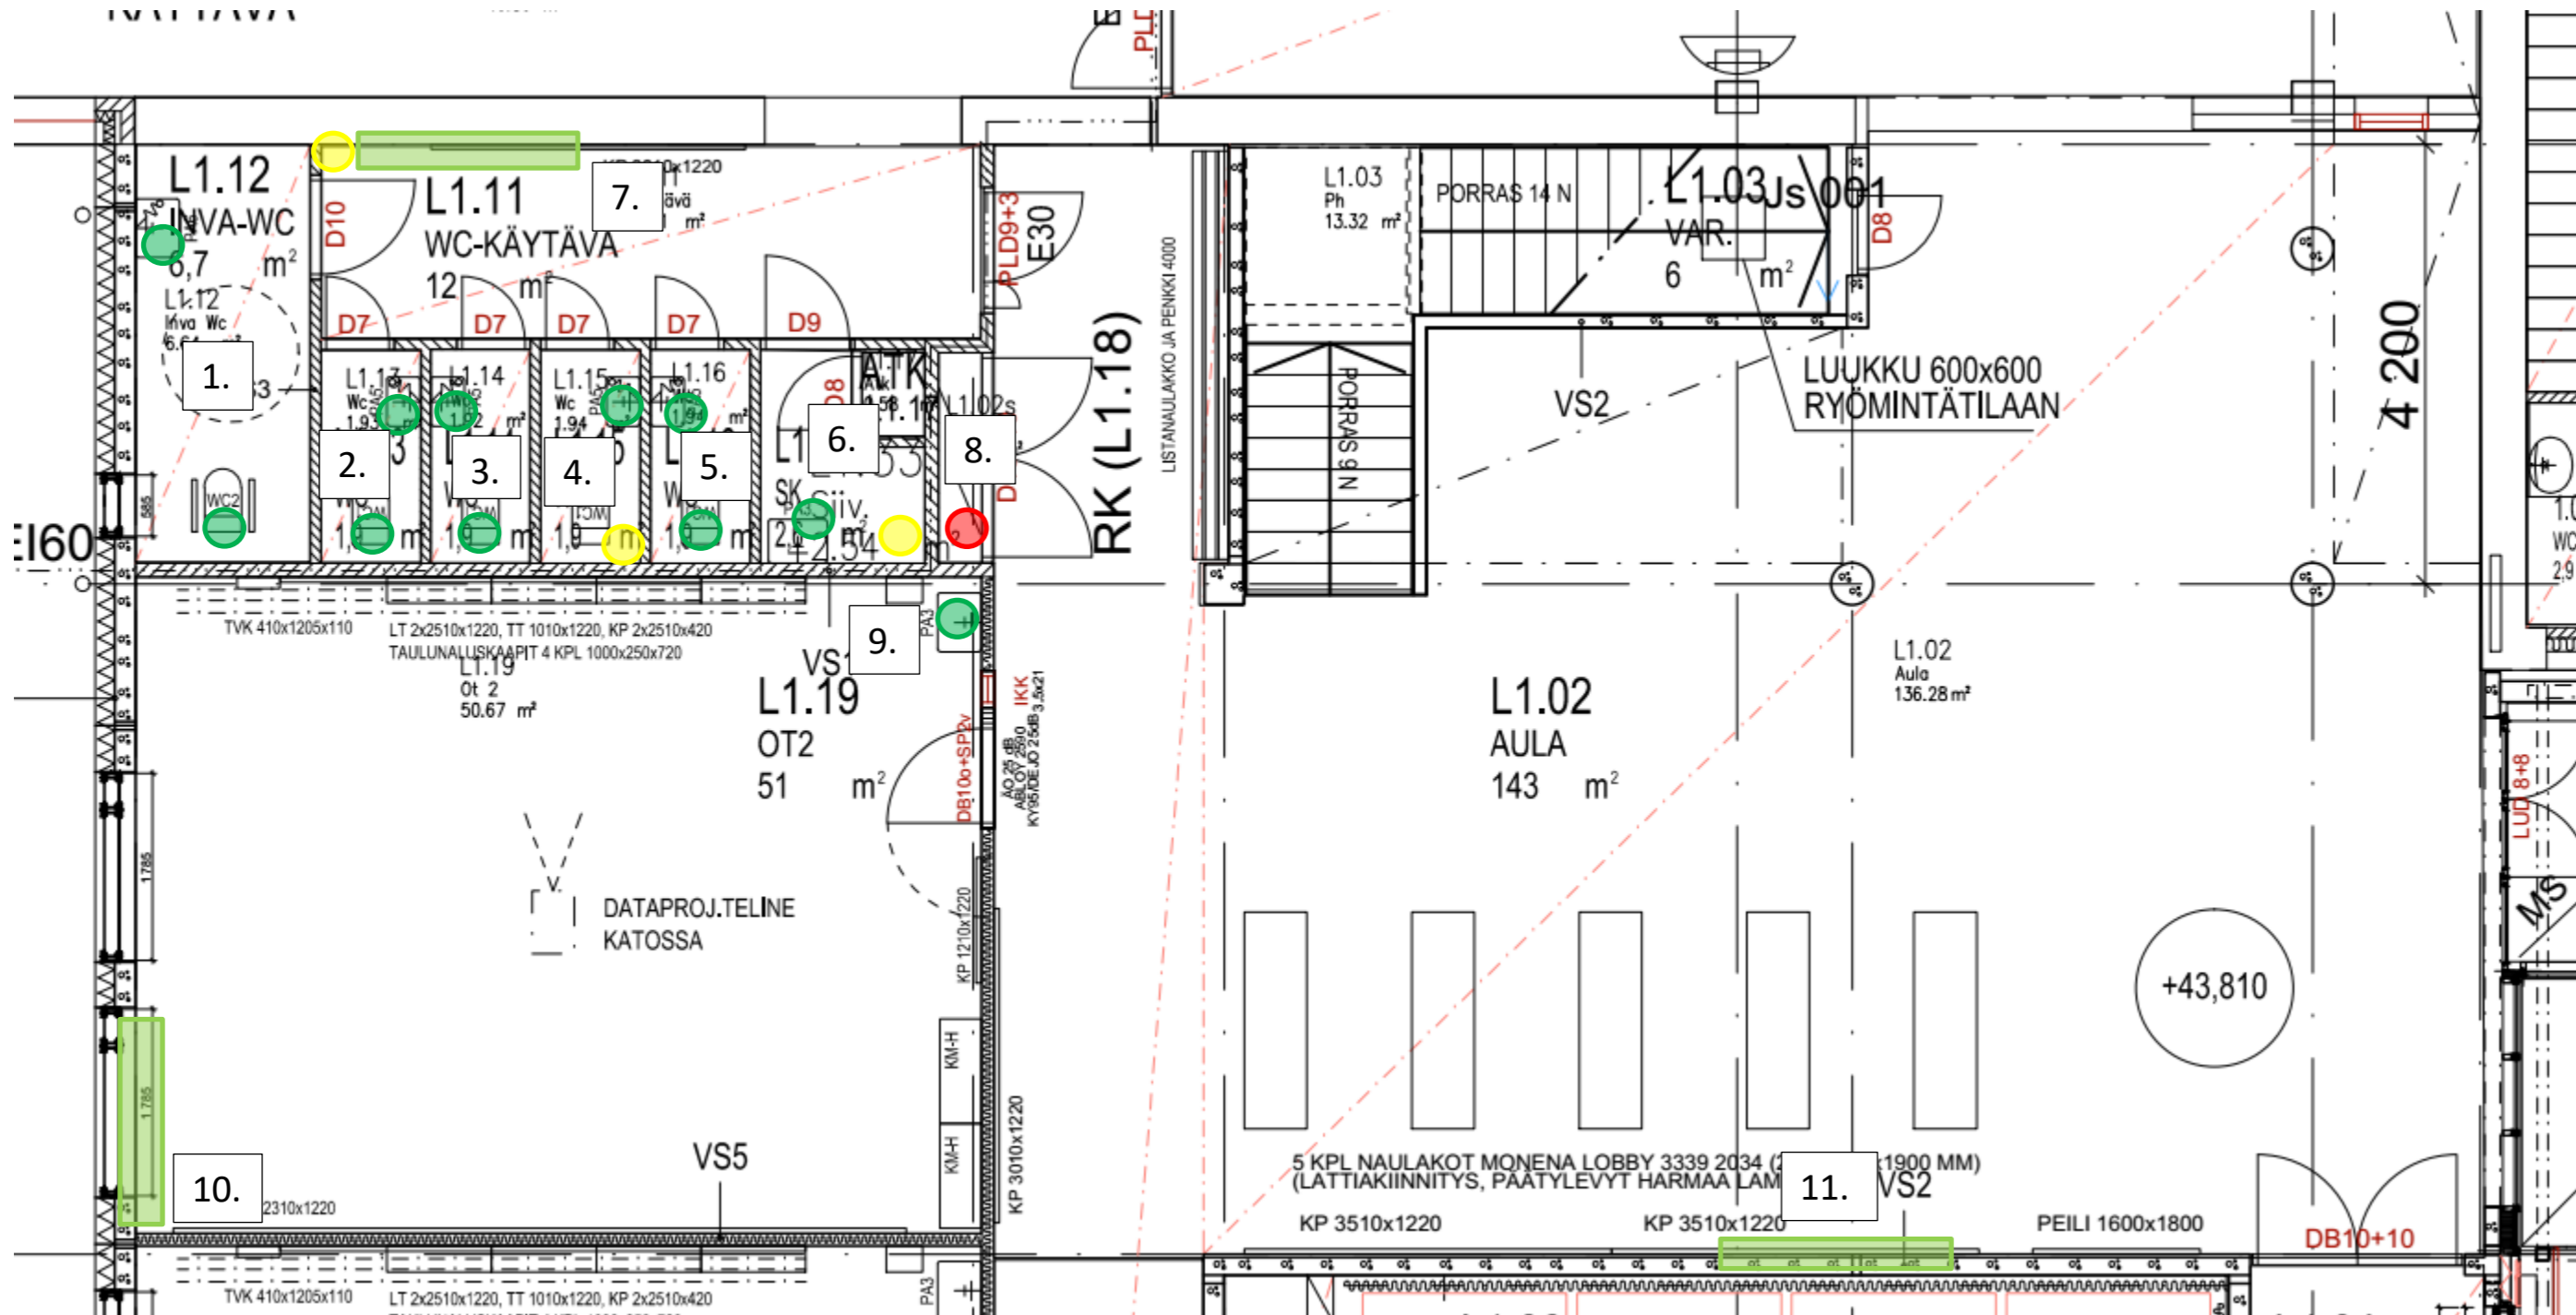
Alapohjan merkkiainetestin tulokset ja testipaikat.

Merkkiainekokeen perusteella havaittiin ilmavuotoja alapohjan ryömintätilasta kotelorakenteiden läpi WC-tilan L1.14 ja Siivousvaraston L1.33 sisäilmaan. Sähkökaapin johtojen läpivientien kautta vahva viite vuodosta.
