**RAKENNUKSEN SISÄILMA- JA RAKENNETEKNINEN
KUNTOTUTKIMUS**

21.3.2019

HYRYLÄN KOULUKESKUS

SAHATIE 1

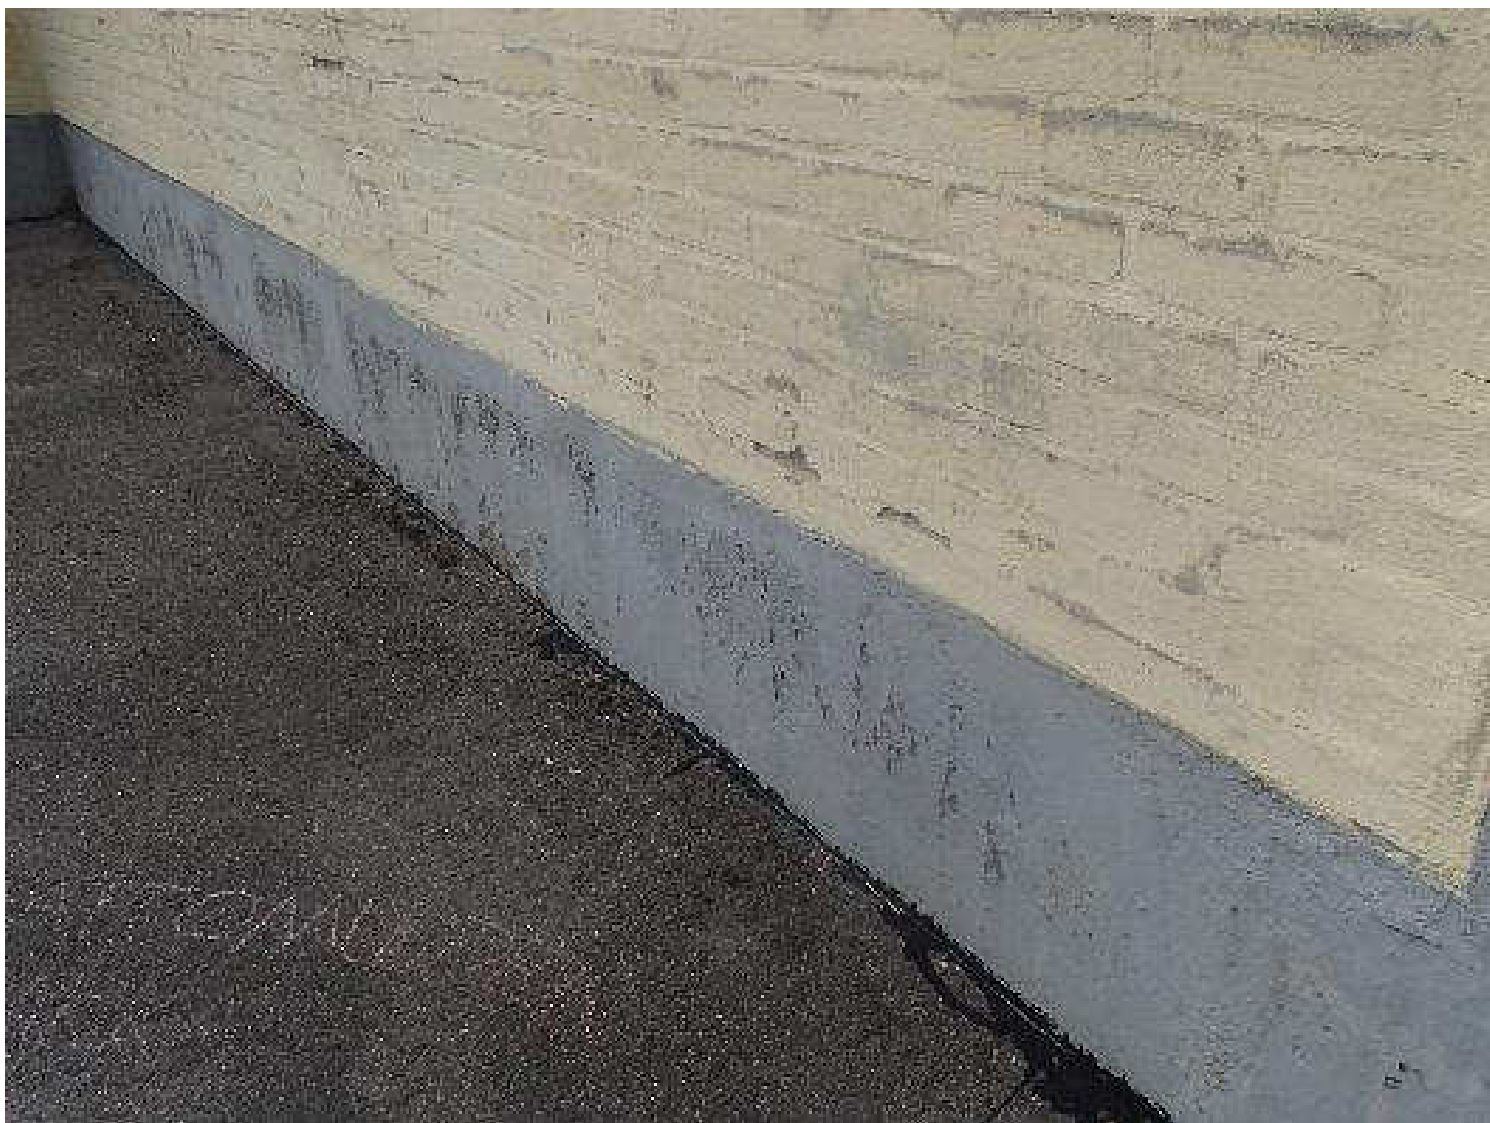
Kuva 99. Tiilimuurauksen alimman rivillä ei havaittu tuuletusrakoja ja tiilimuurauksen saumat ovat rapautuneet.

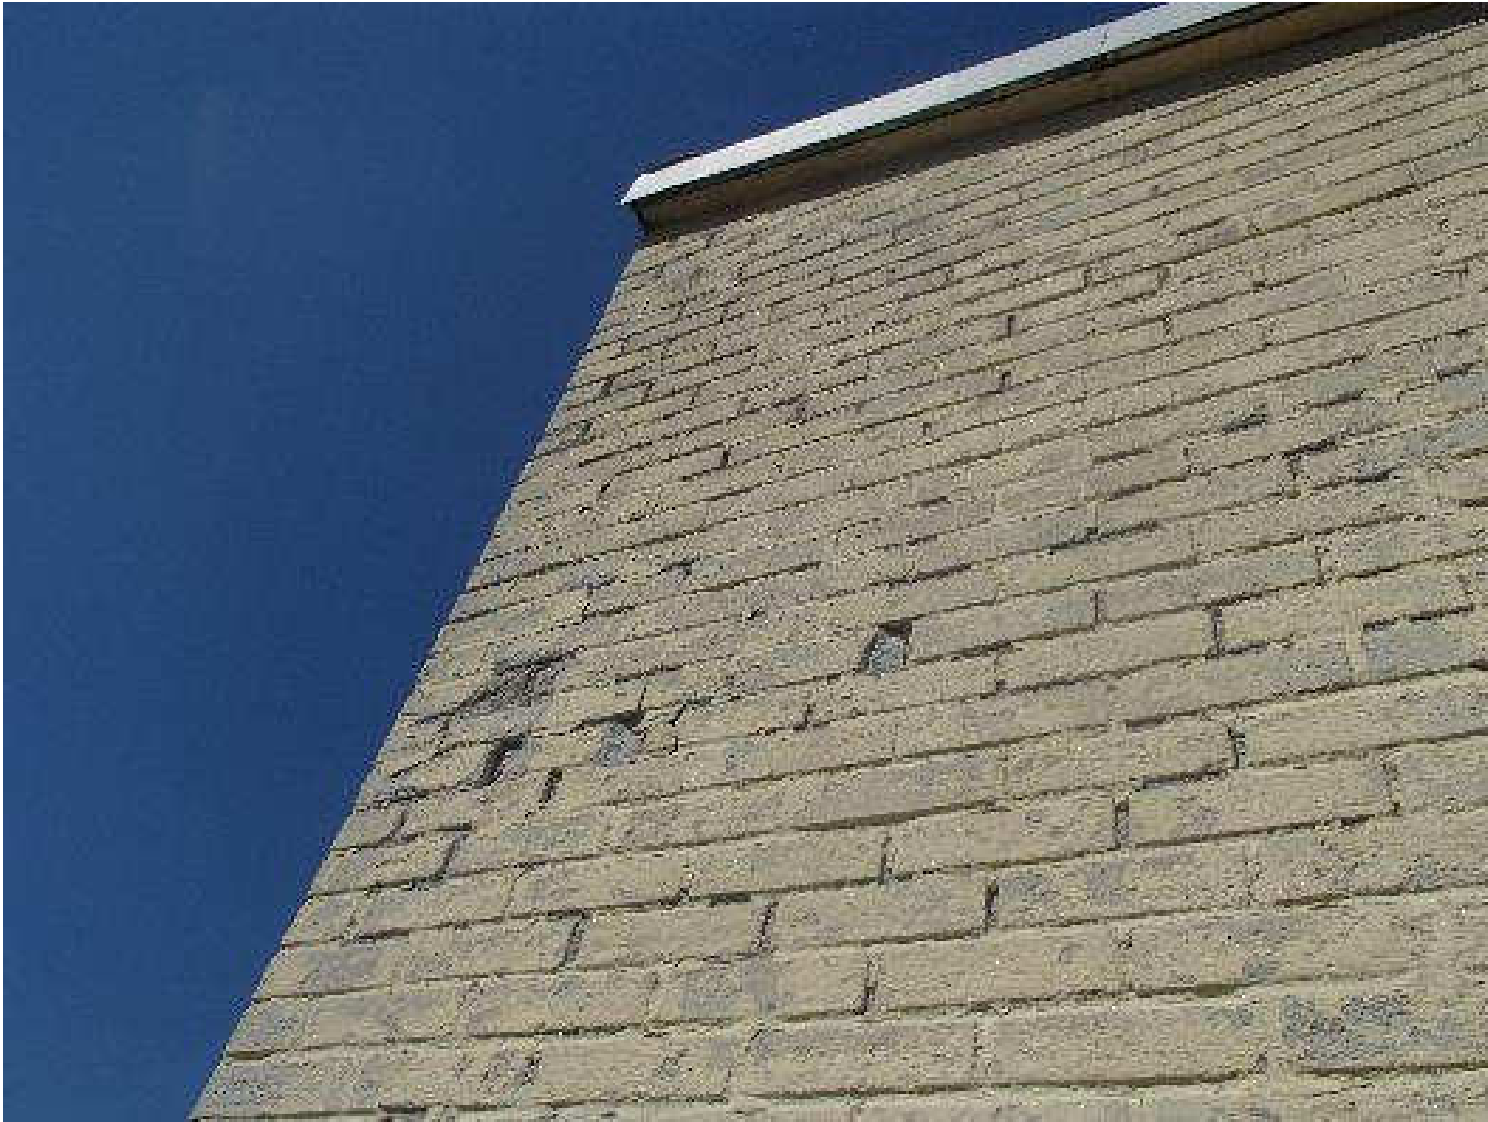
Kuva 100. Tiilimuurauksen pinnassa havaittiin rikkoutuneita tiiliä ja vaurioita erityisesti korkean rasituksen alueilla.

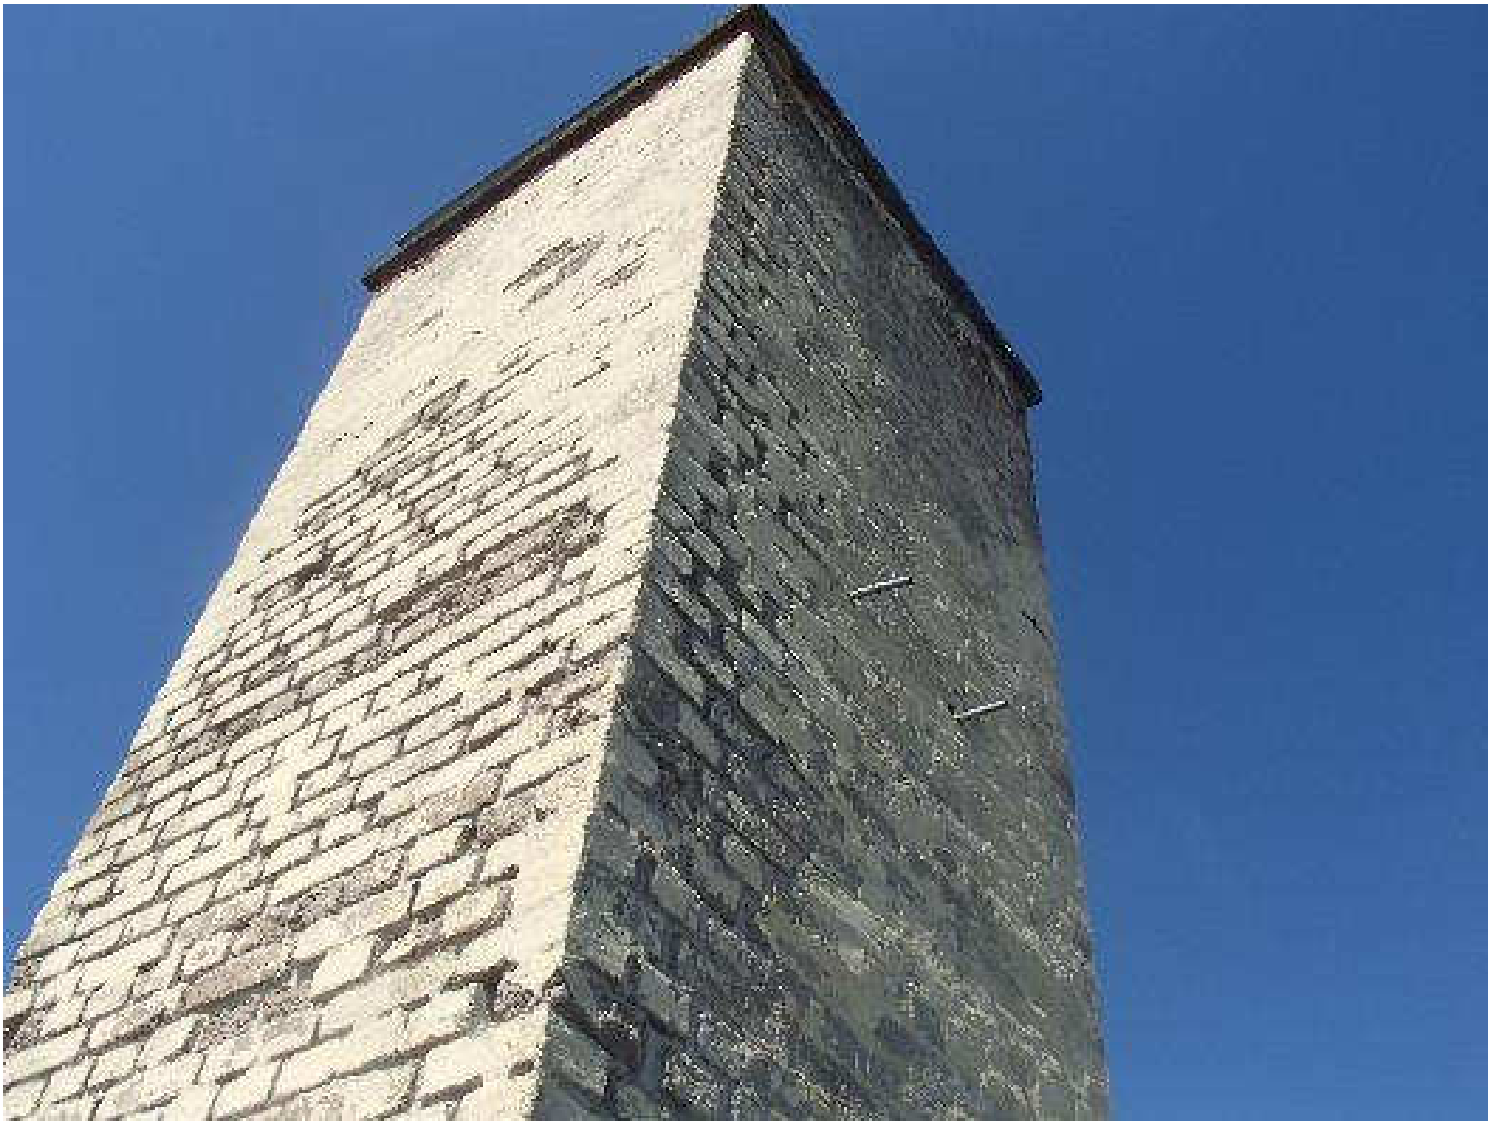
Kuva 101. Piipun tiilimuurauksen pinnassa havaittiin vaurioituneita tiiliä ja rapautumista saumalaastissa.

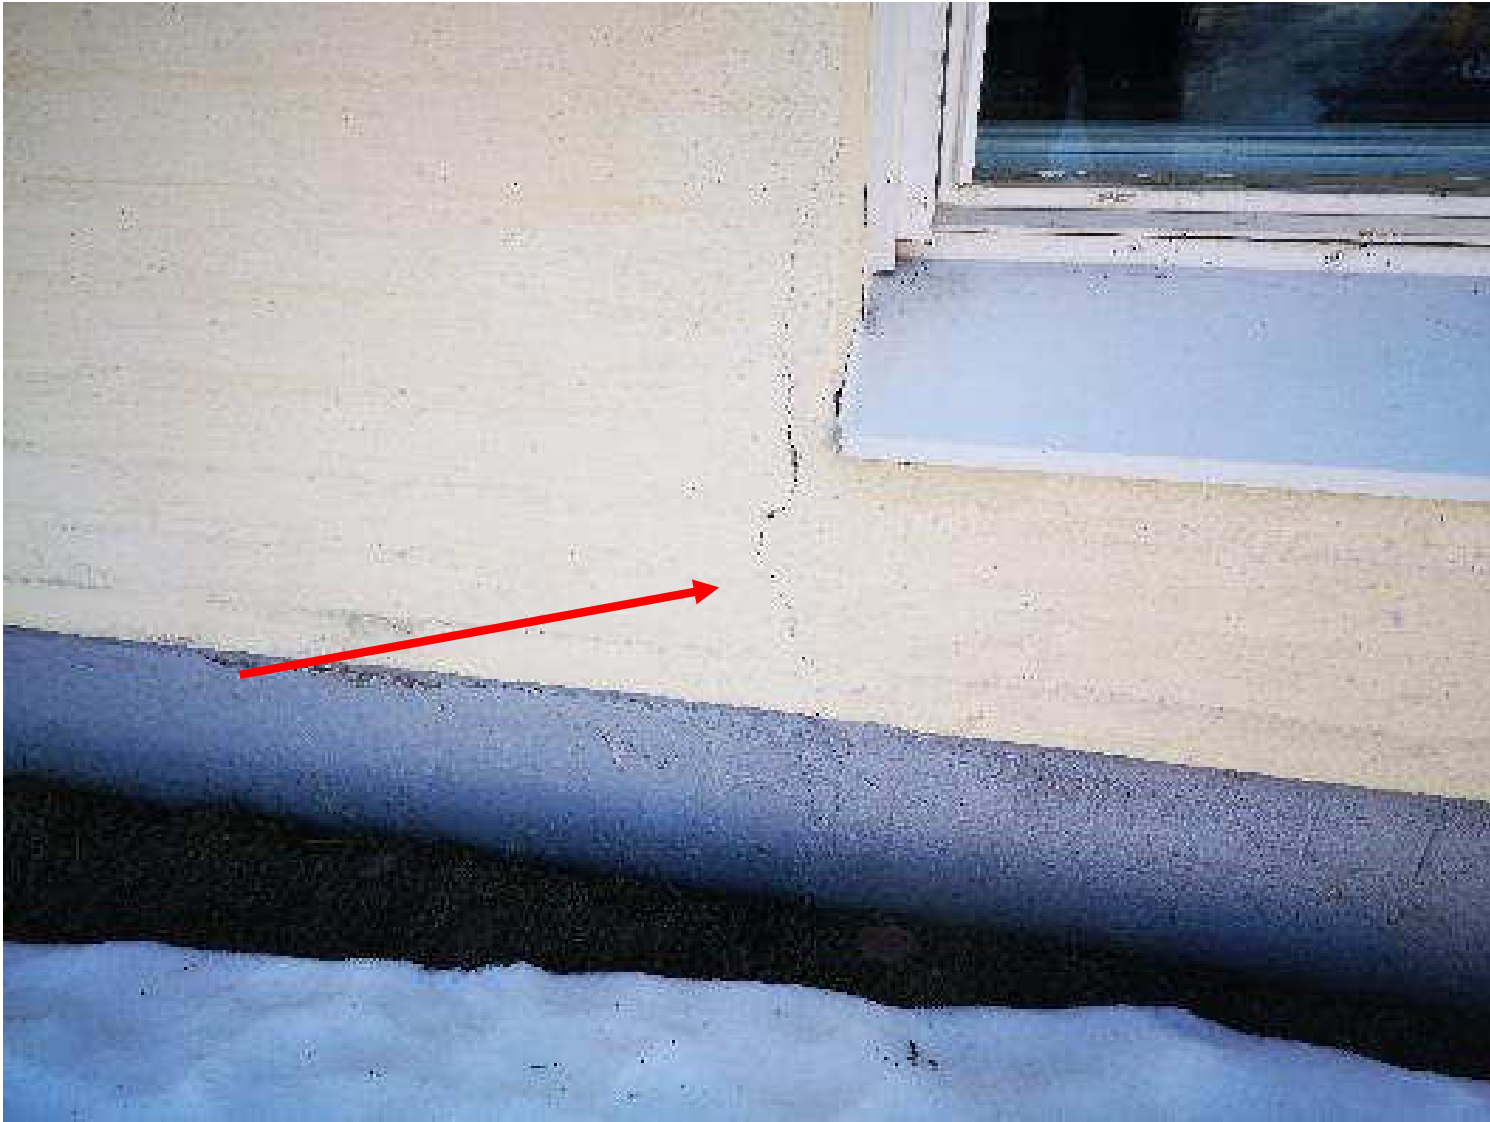
Kuva 102. Tiilimuurauksessa havaittiin halkeilua.

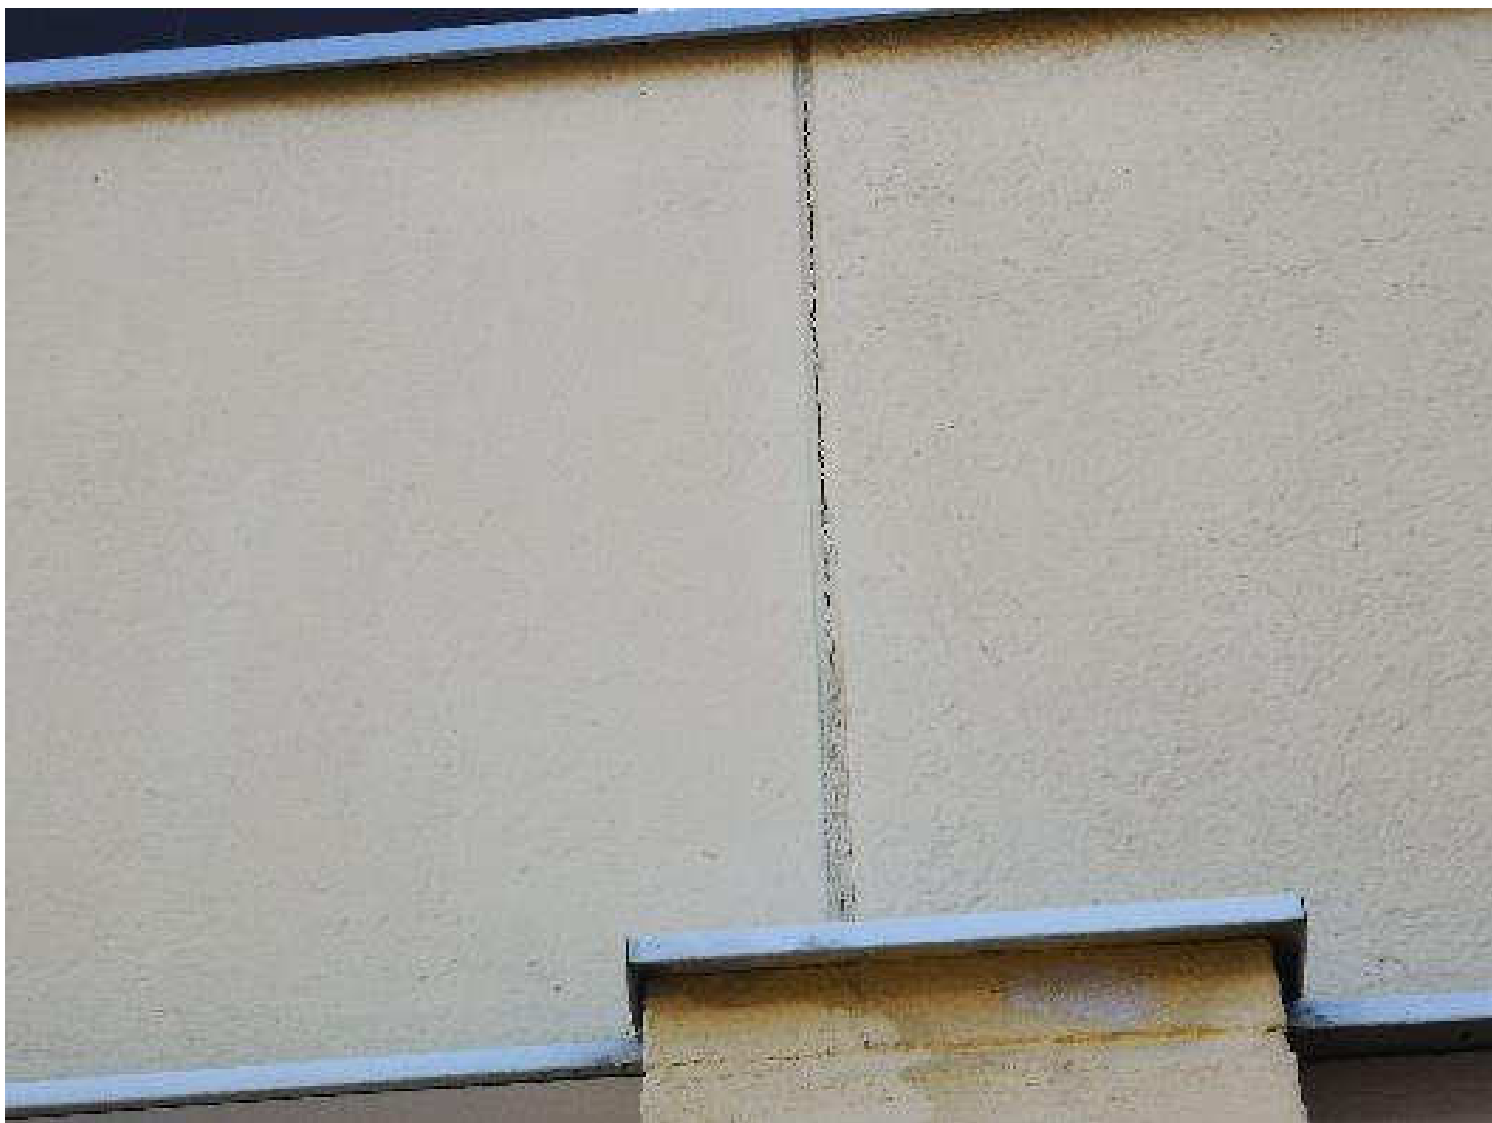
Kuva 119. Julkisivujen elementtisaumoissa havaittiin halkeilua ja ikääntymistä.

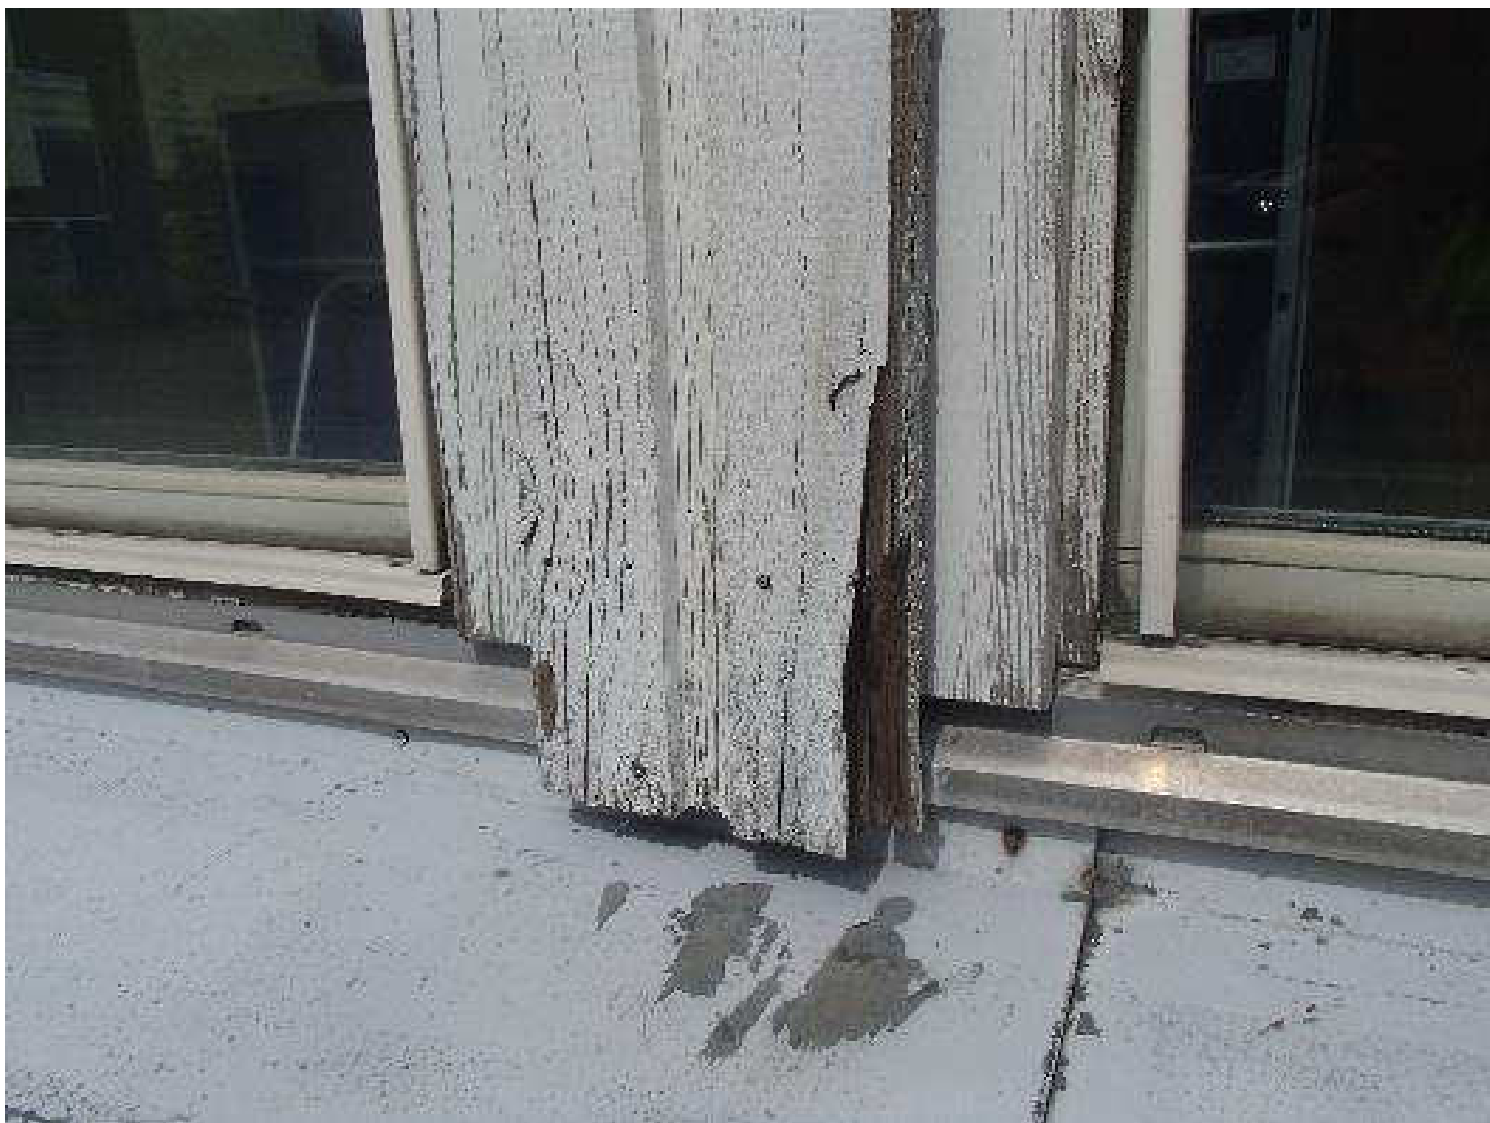
Kuva 121. Julkisivujen paneloinnit ovat paikoin vaurioituneet ja lahonneet.

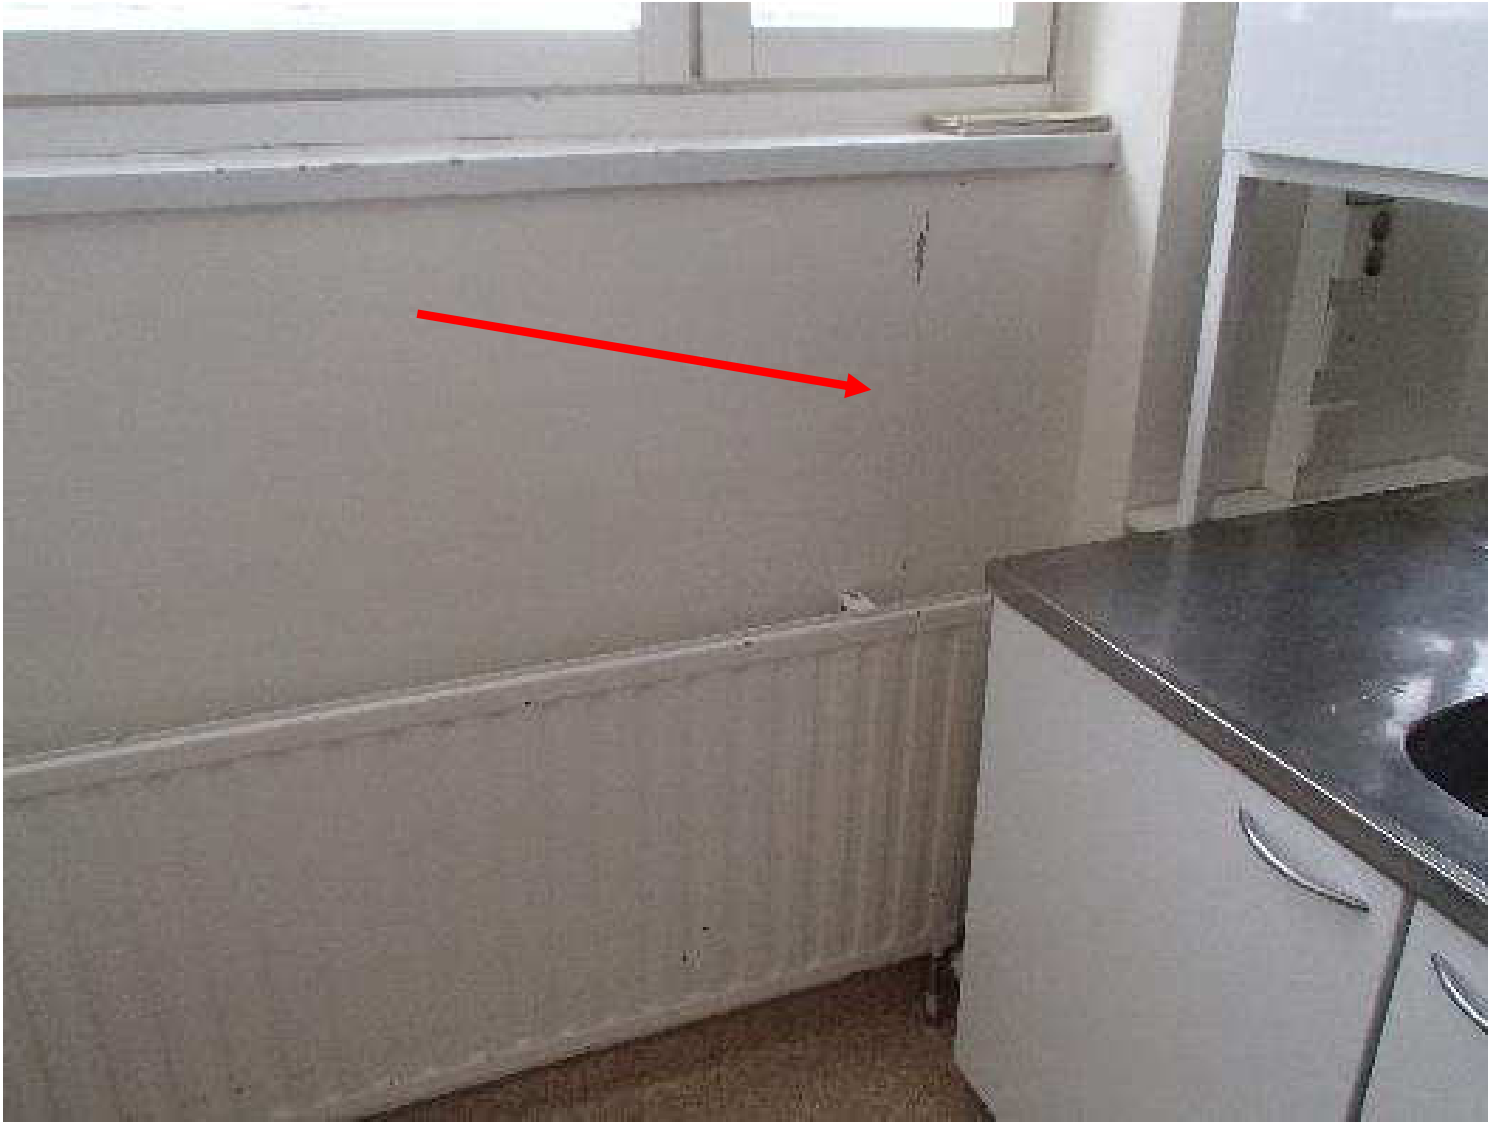
Kuva 122. Ulkovaipparakenteiden sisäseinissä havaittiin halkeilua.

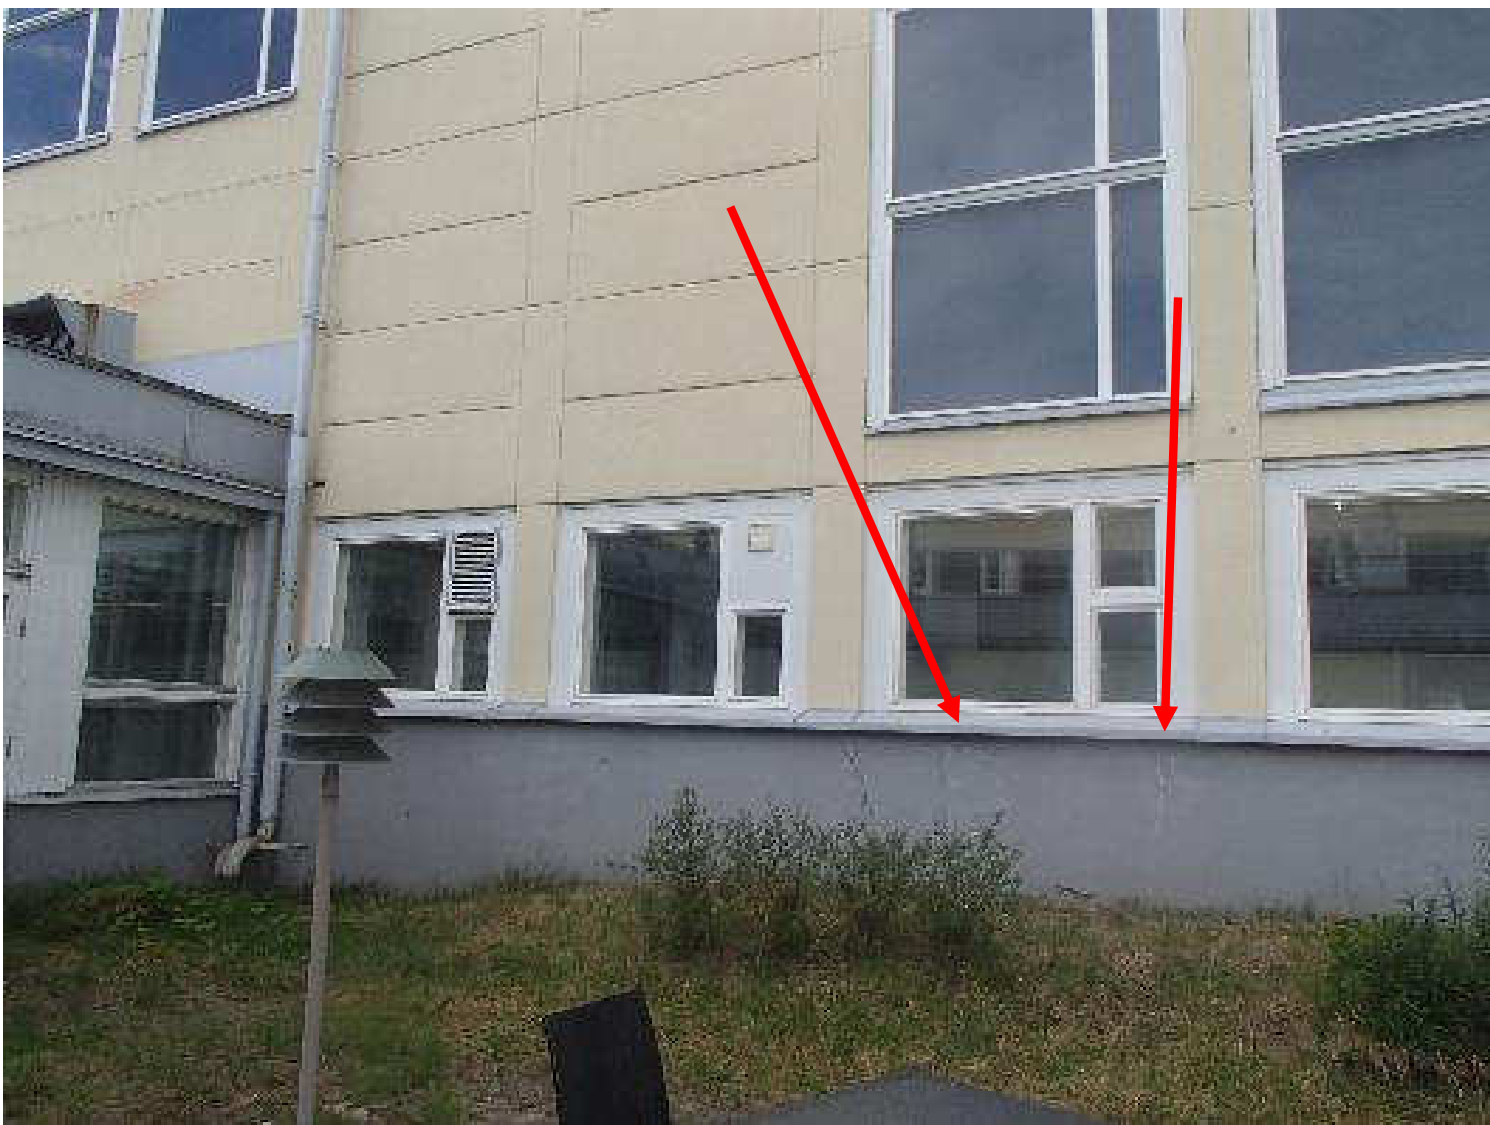
Kuva 127. Sokkelin ulkopinnoilla havaittiin kalkkihärmekertymiä.

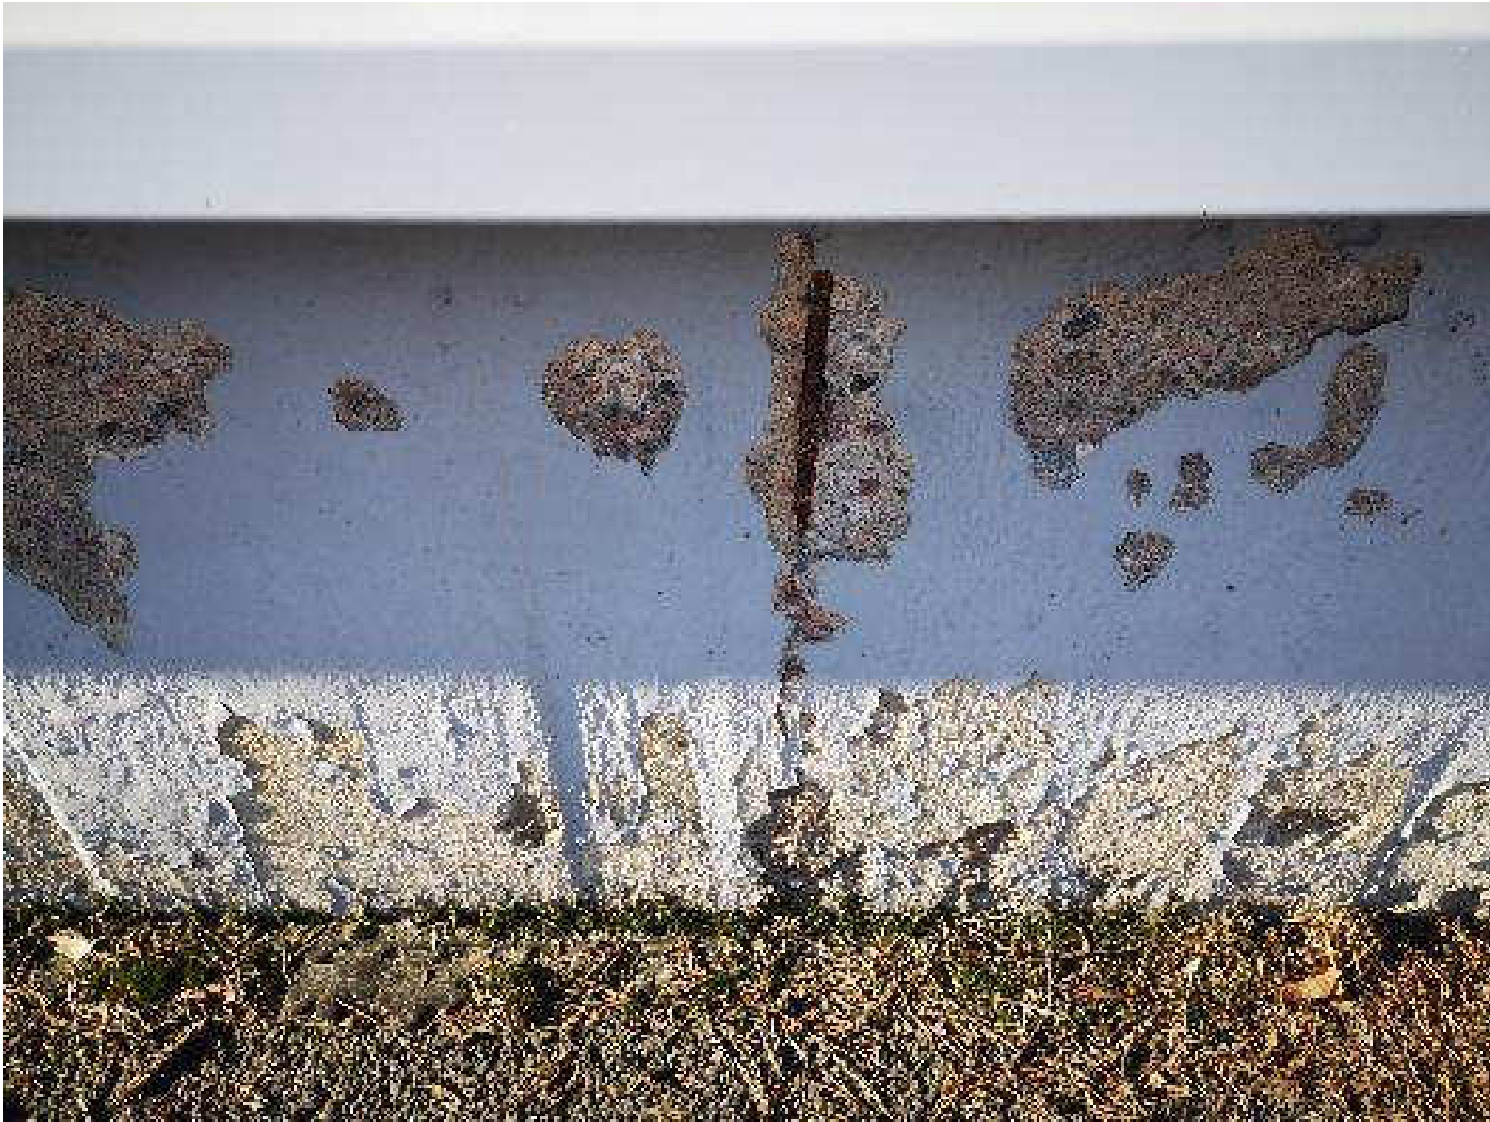
Kuva 128. Sokkelissa havaittiin raudoitusterästen korroosion aiheuttamia vaurioita ja rapautumista.

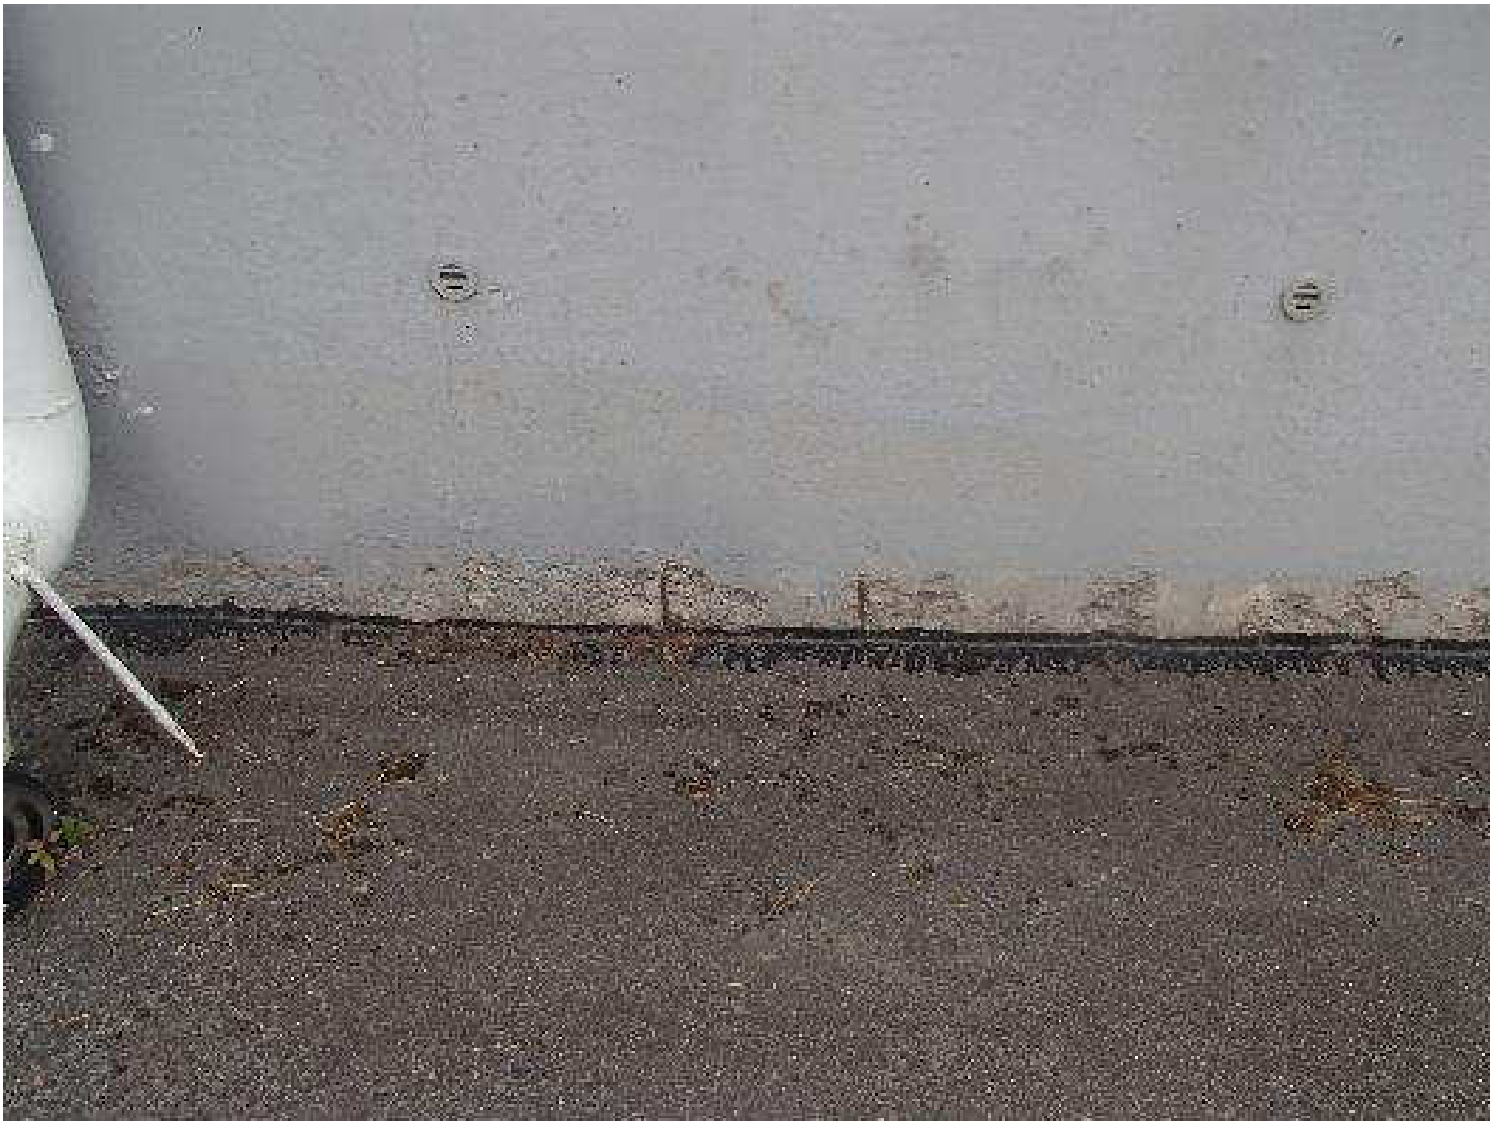
Kuva 129. Sokkelissa havaittiin raudoitusterästen korroosion aiheuttamia vaurioita ja rapautumista.

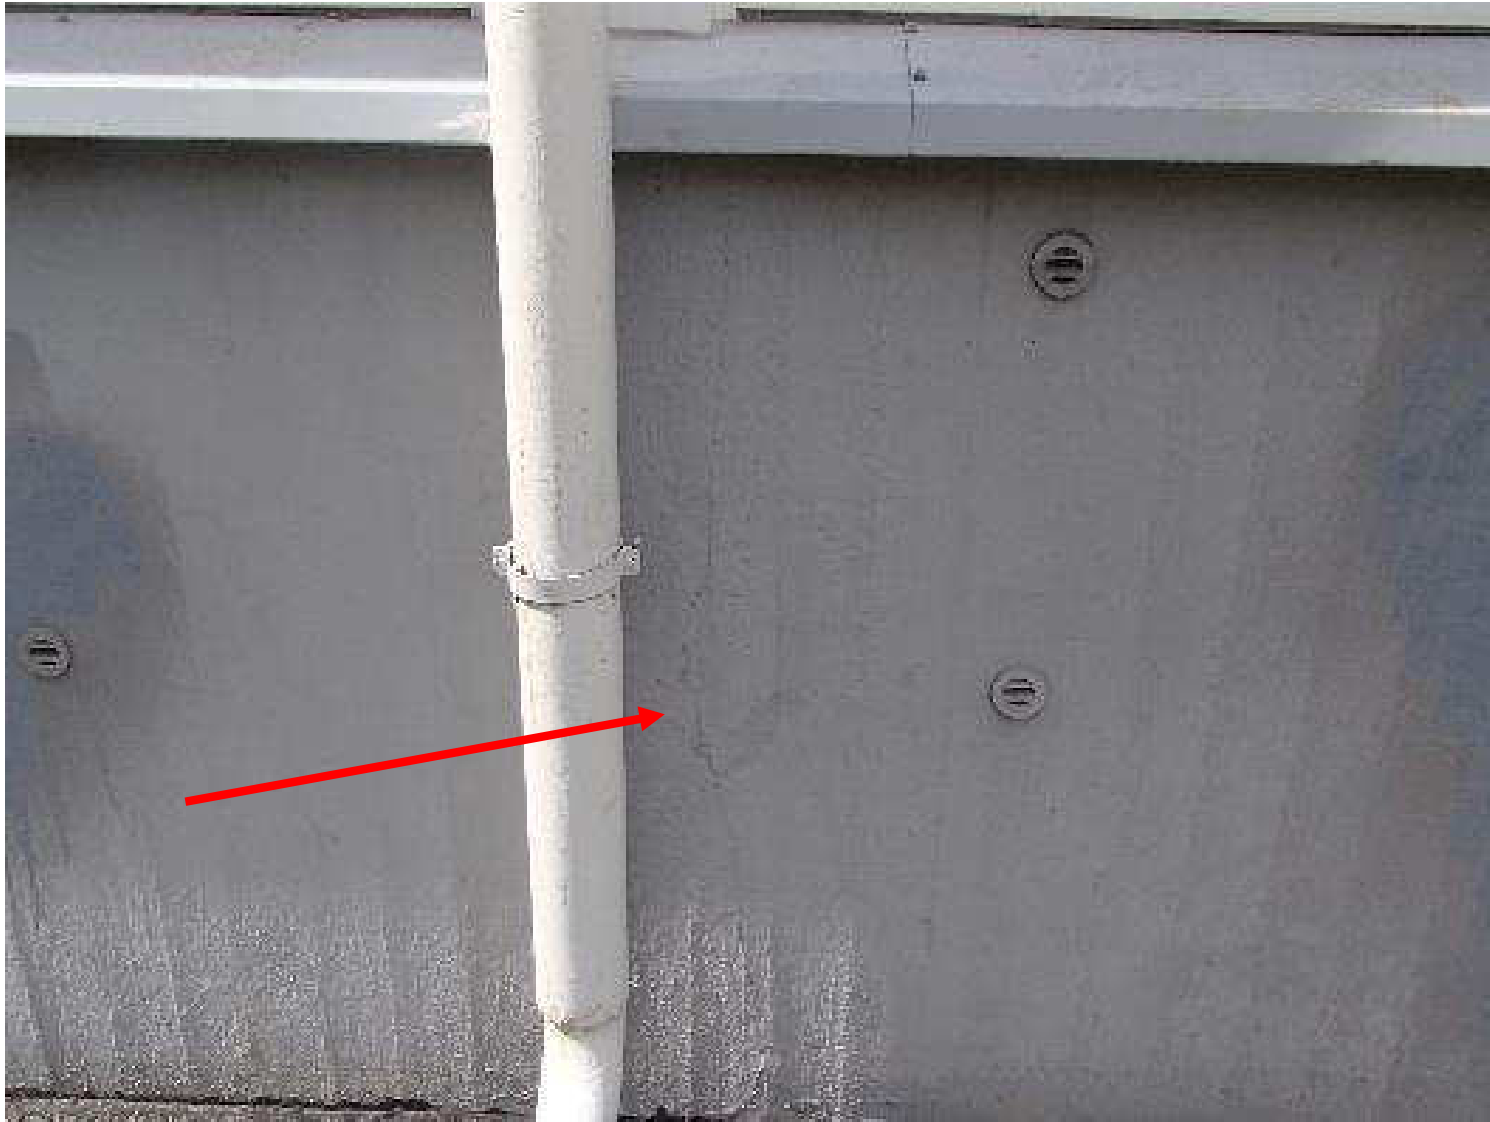
Kuva 130. Sokkelin ulkopinnassa havaittiin halkeilua.

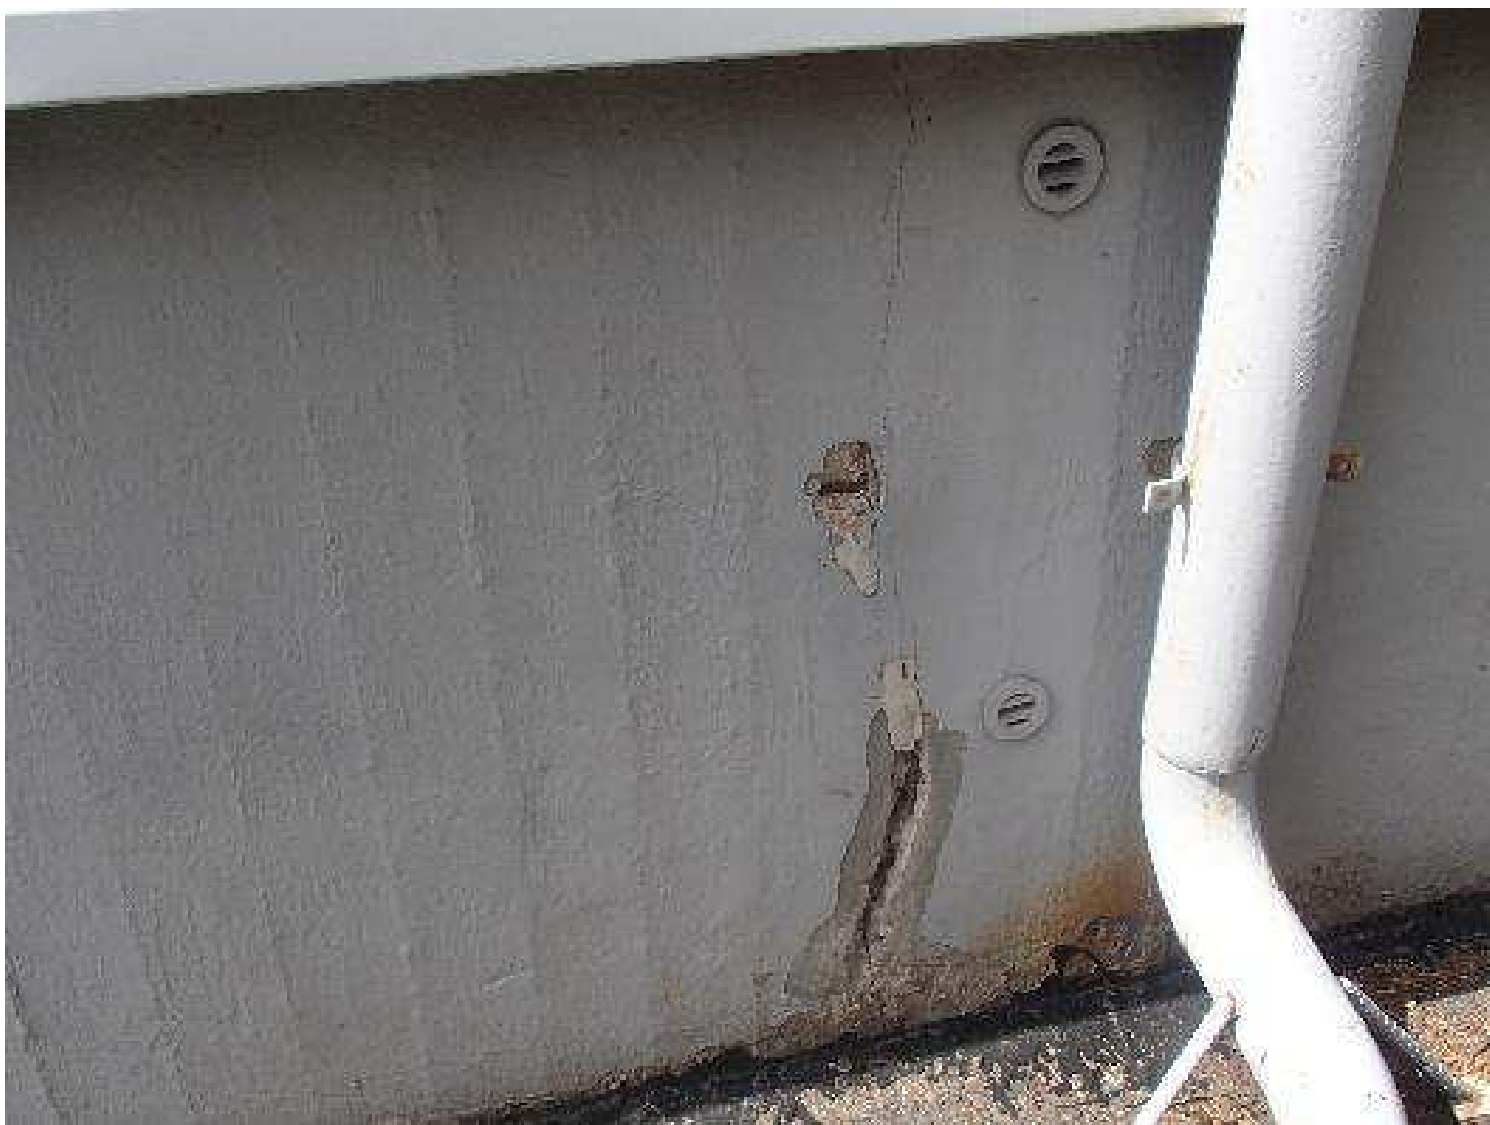
Kuva 131. Sokkelin ulkopinnassa havaittiin paikin leveää halkeilua.

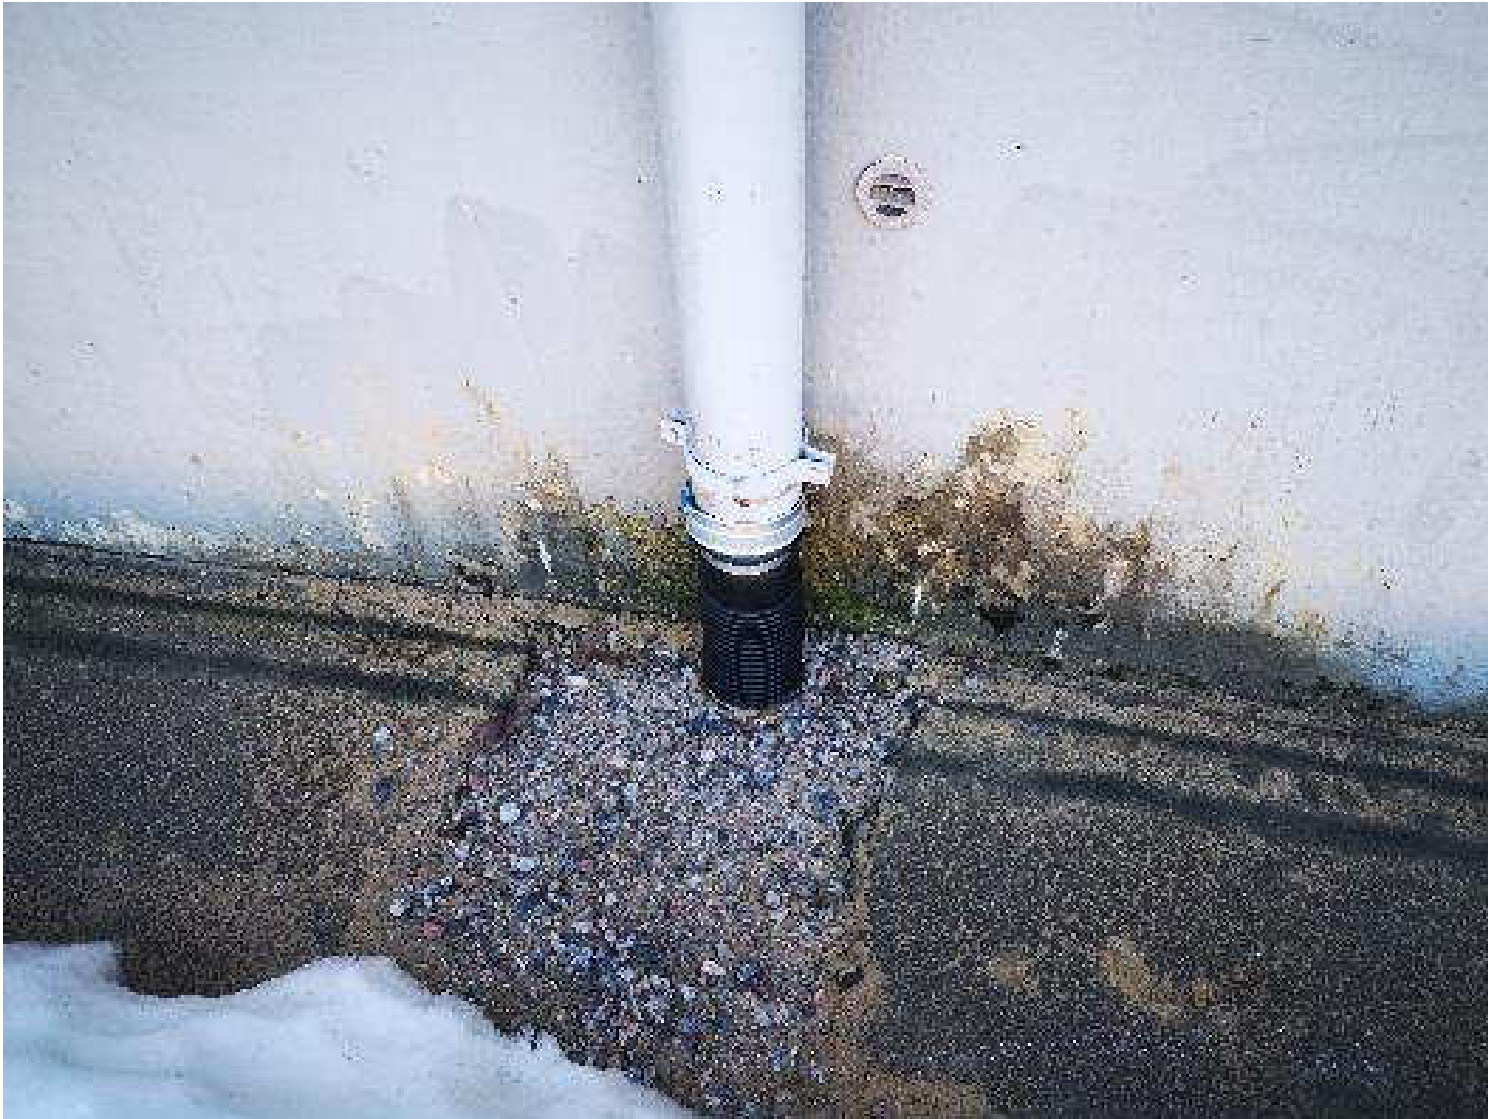
Kuva 134. Vanhojen sadevesikaivojen vierellä havaittiin sokkelissa sammaleen kasvua ja kosteusrasituksesta aiheutuneita vaurioita.
