**RAKENNUKSEN SISÄILMA- JA RAKENNETEKNINEN
KUNTOTUTKIMUS**

21.3.2019

HYRYLÄN KOULUKESKUS

SAHATIE 1

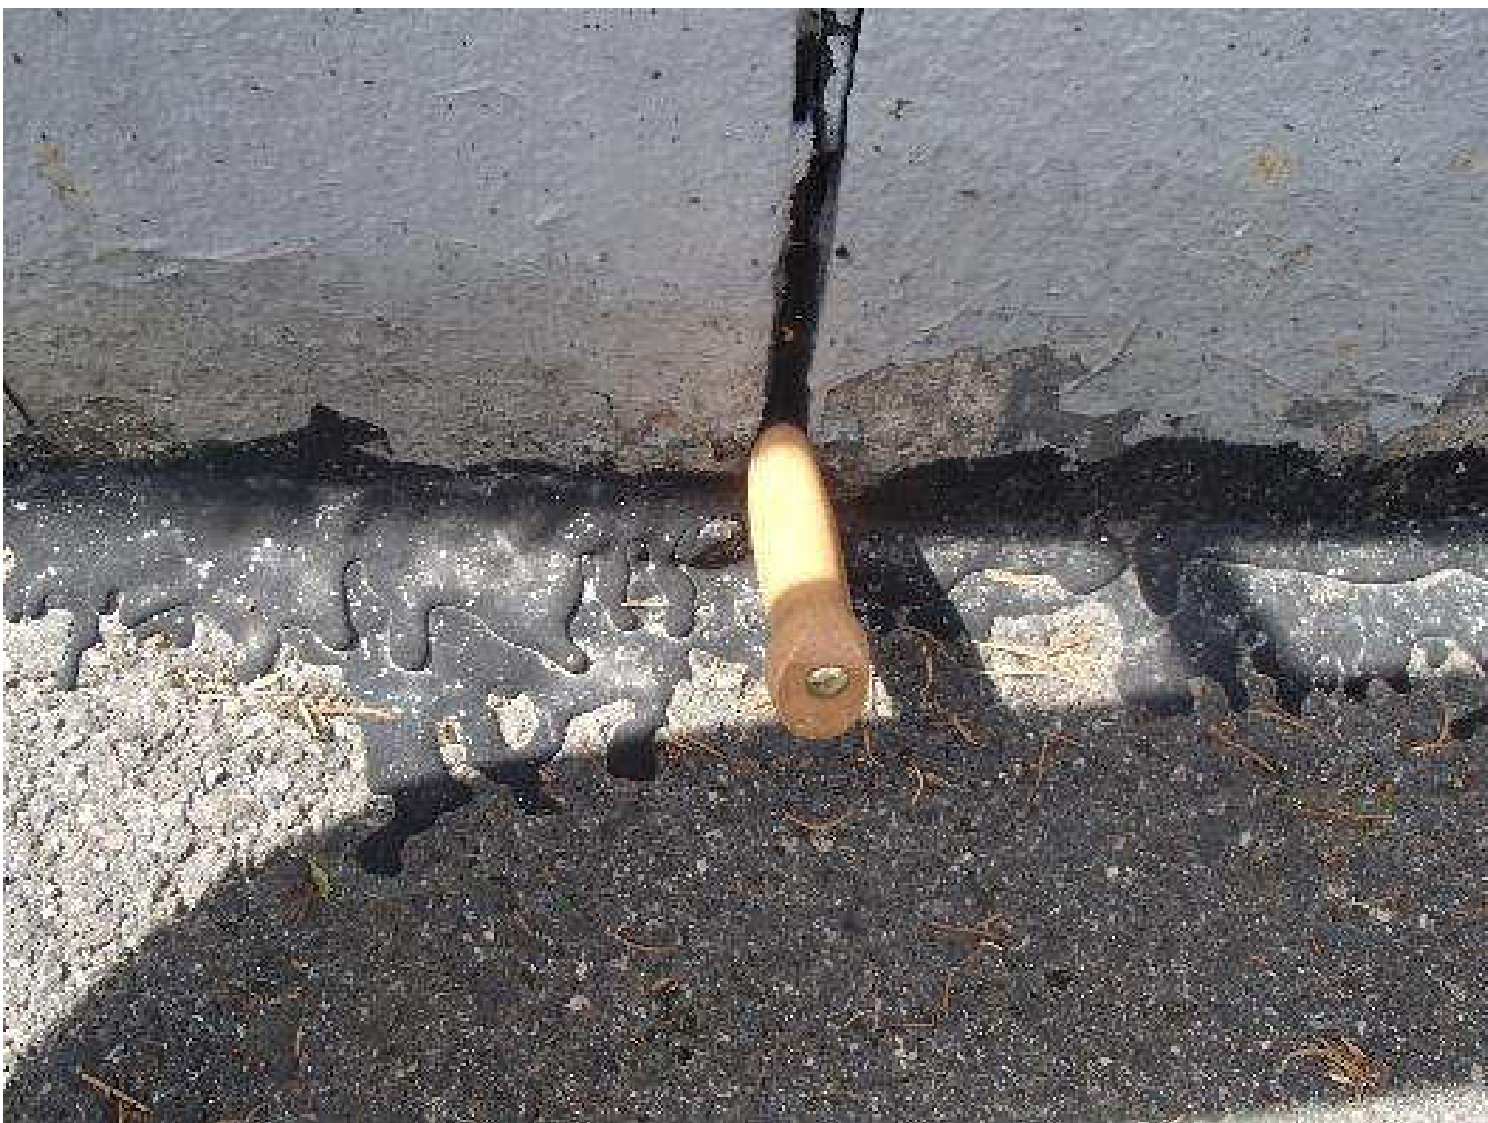
Kuva 135. Sokkelin liikuntasaumot ovat vaurioituneet sekä liikuntasauvoissa on rakoja rakenteisiin.

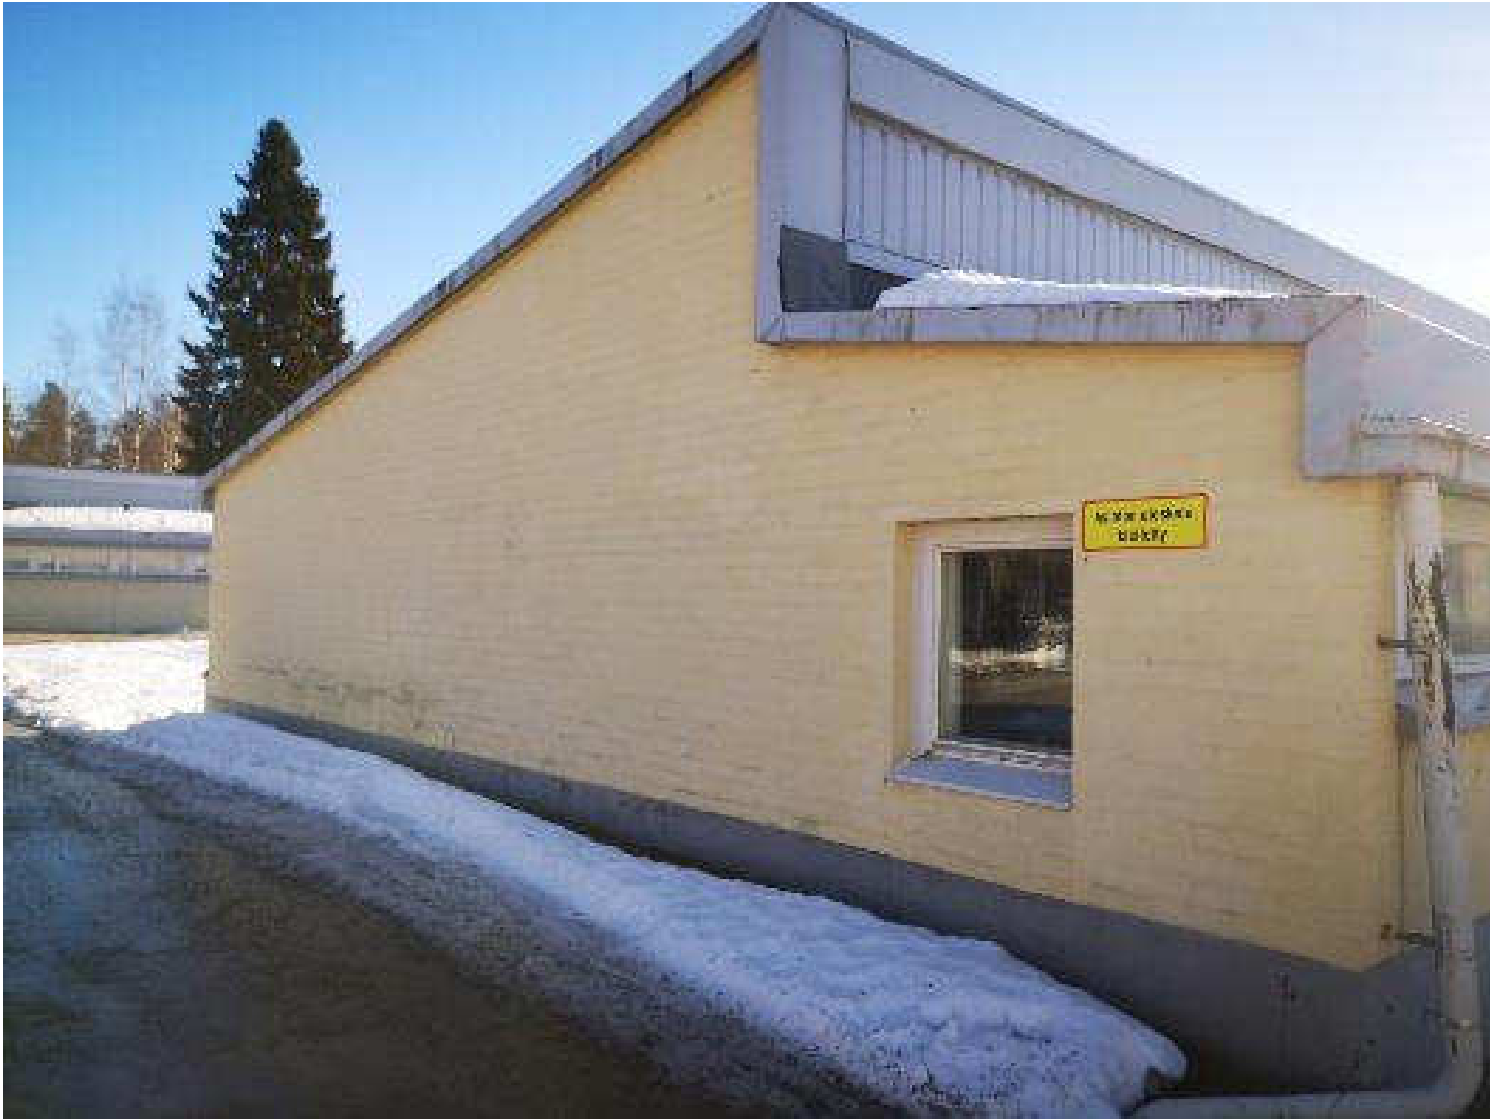
Kuva 136. Julkisivujen viereen on kulkuväylien vieressä kasattu lumikasoja, jotka nostavat julkisivujen alaosien kosteusrasitusta.

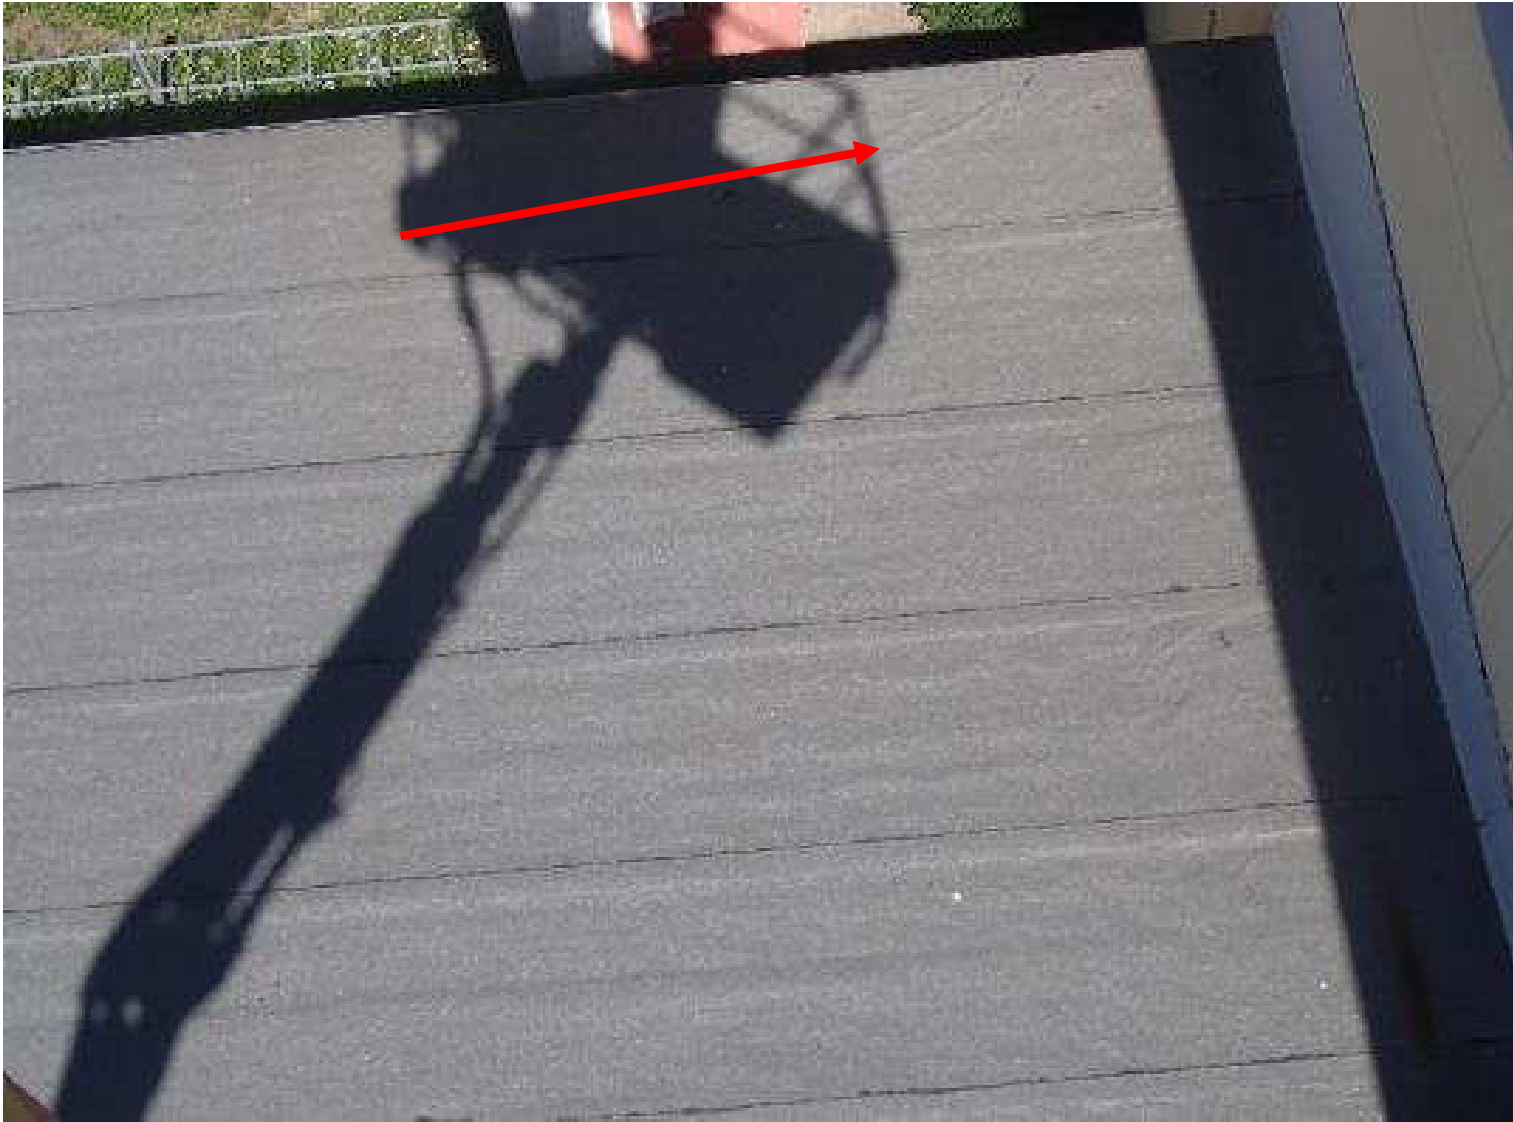
Kuva 138. Vesikattojen bitumikermässä havaittiin poimuuntumista.

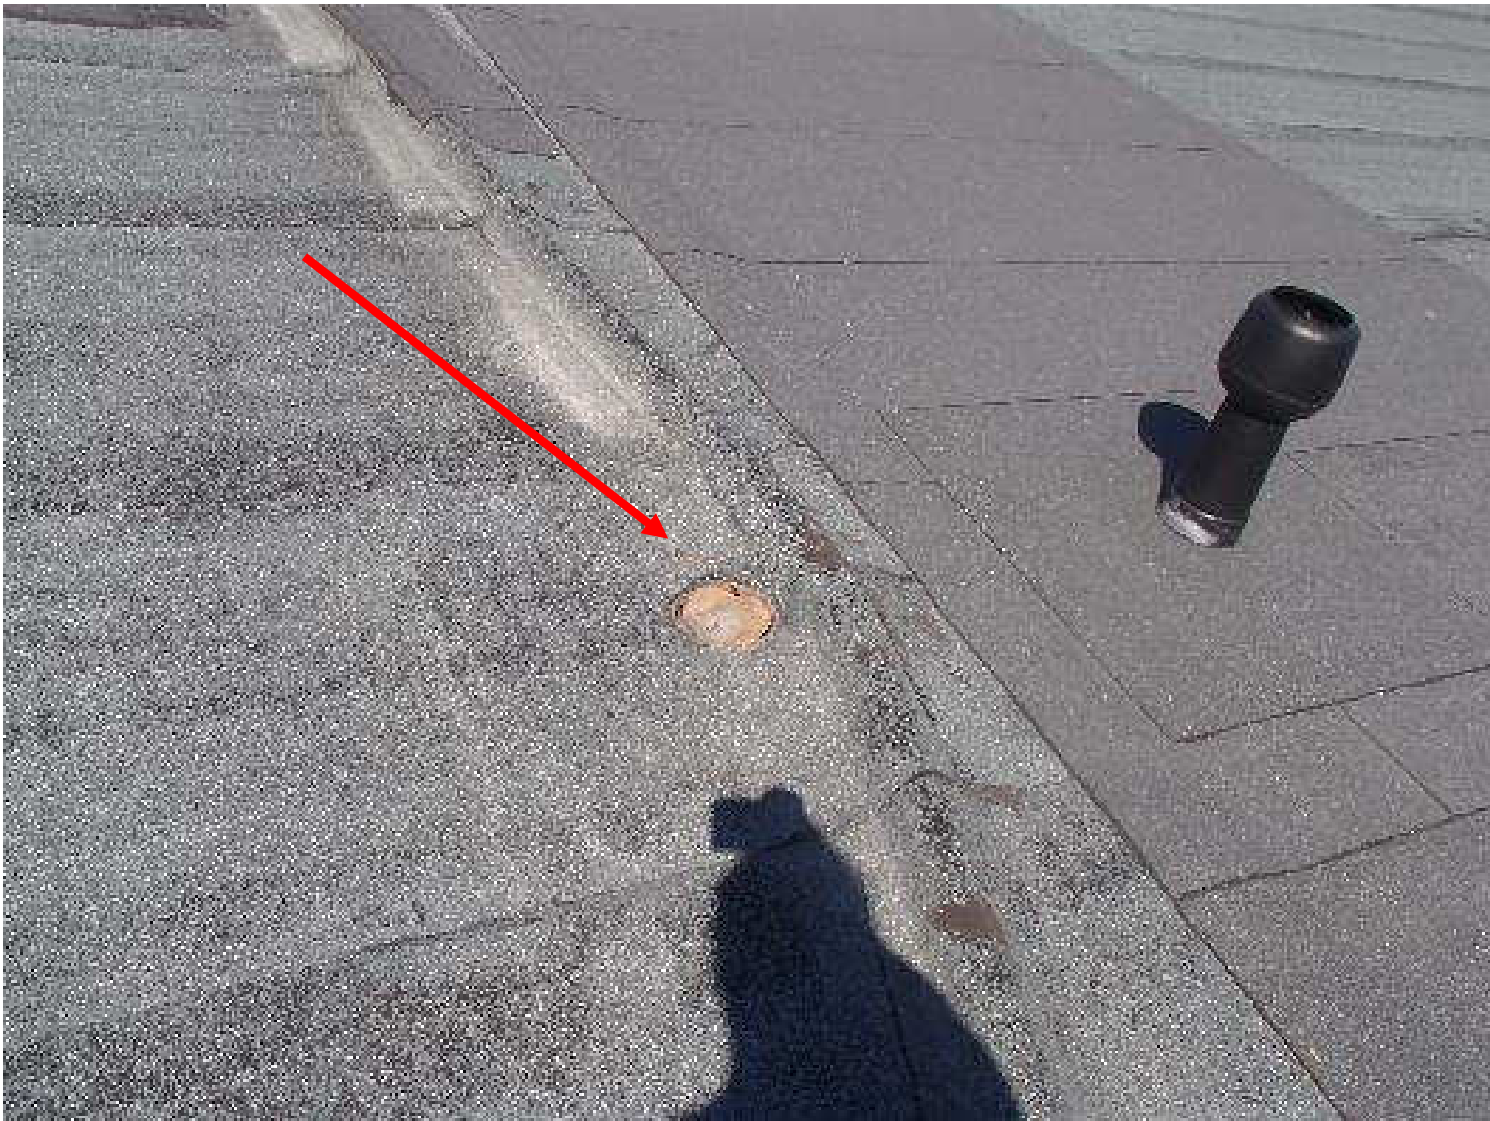
Kuva 147. Sadevesikaivot ovat paikoin vaurioituneet.

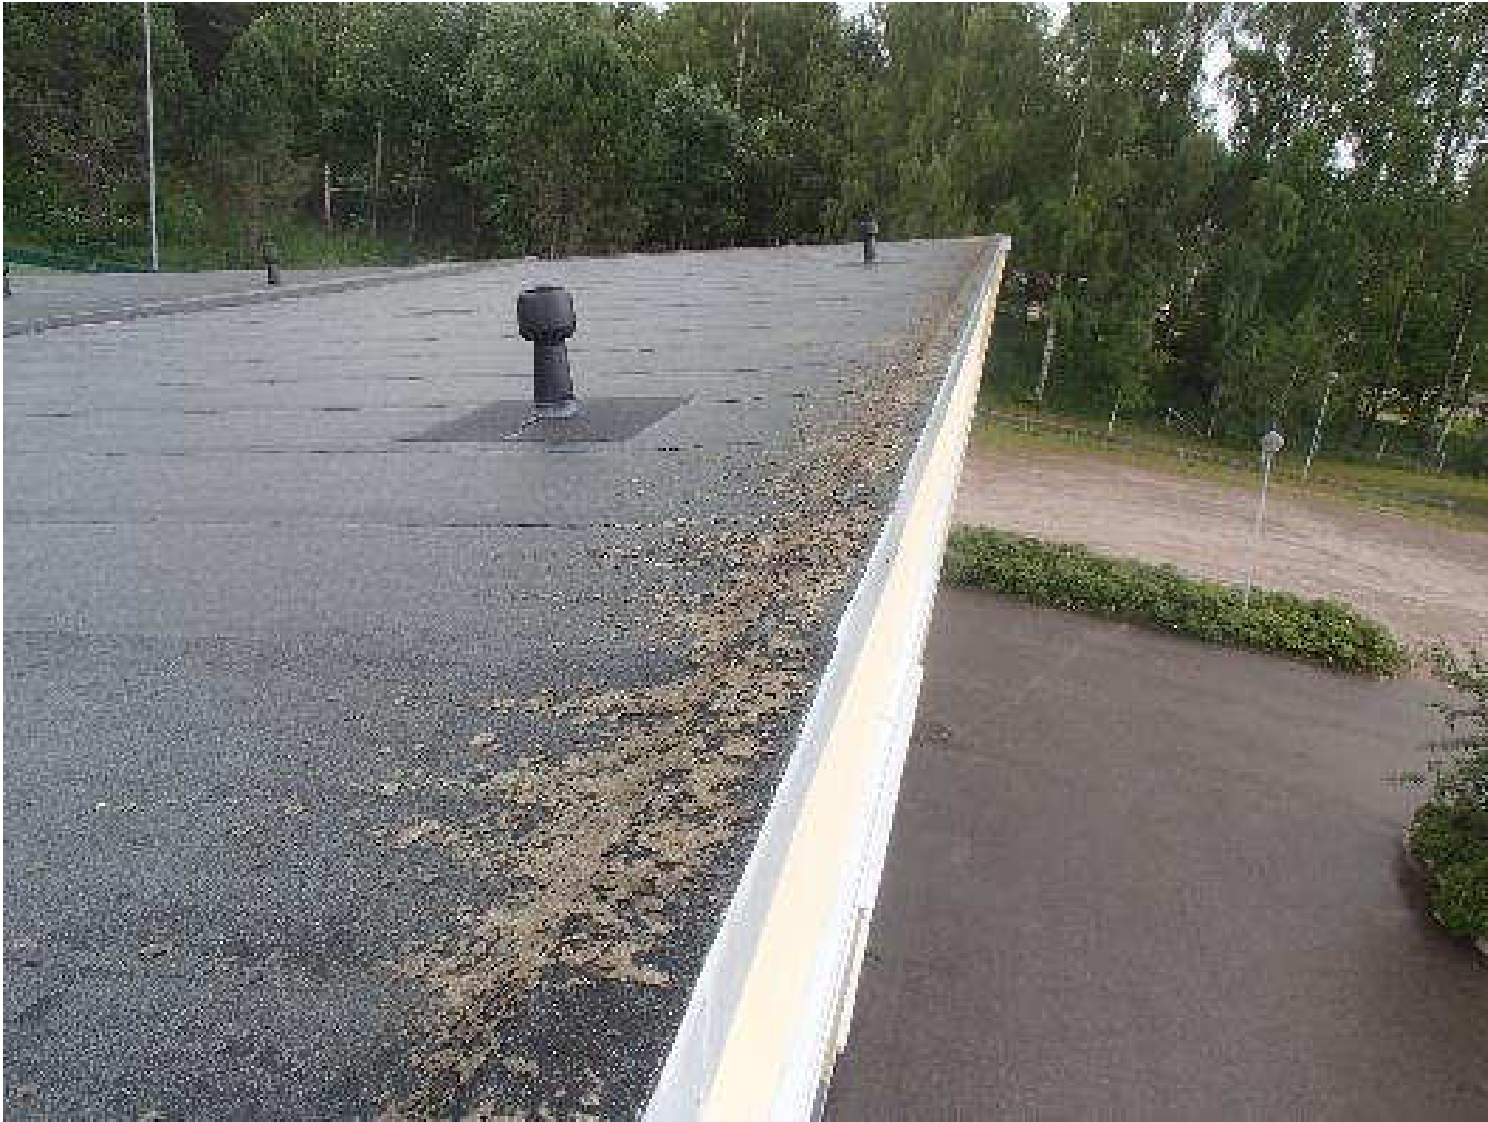
Kuva 148. Paikoin vesikatolla kasvaa sammalta ja jäkälää.

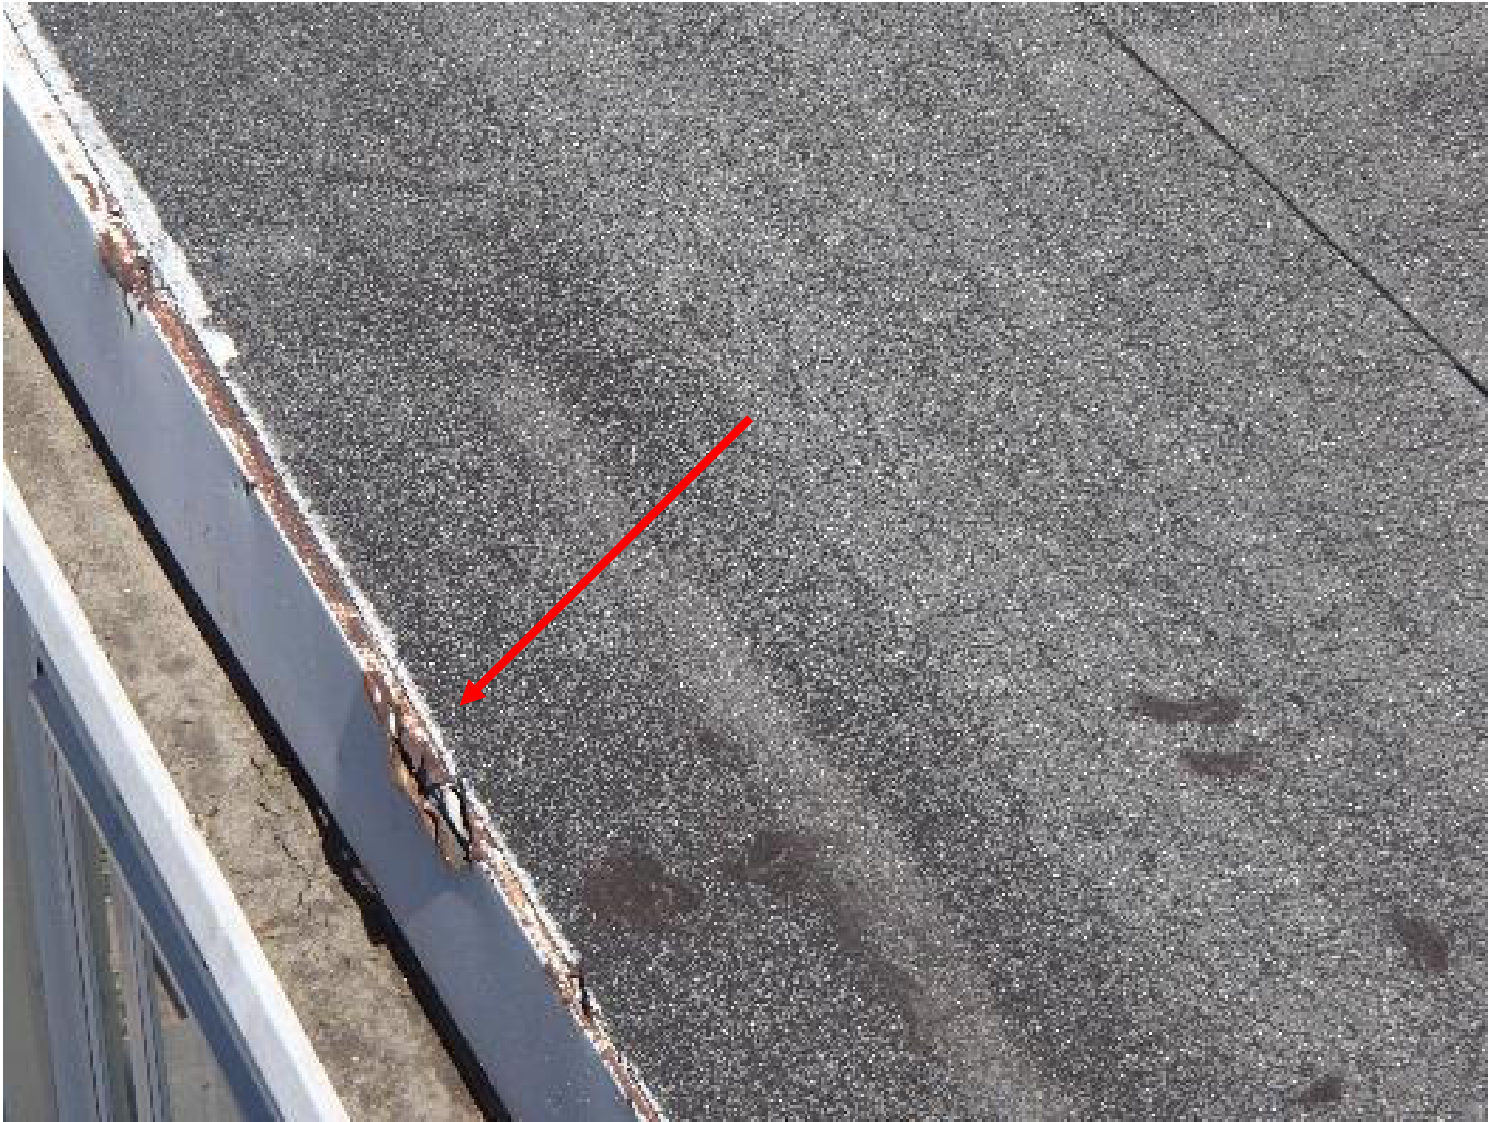
Kuva 152. Liikuntasalin reunapellityksissä havaittiin vaurioita.

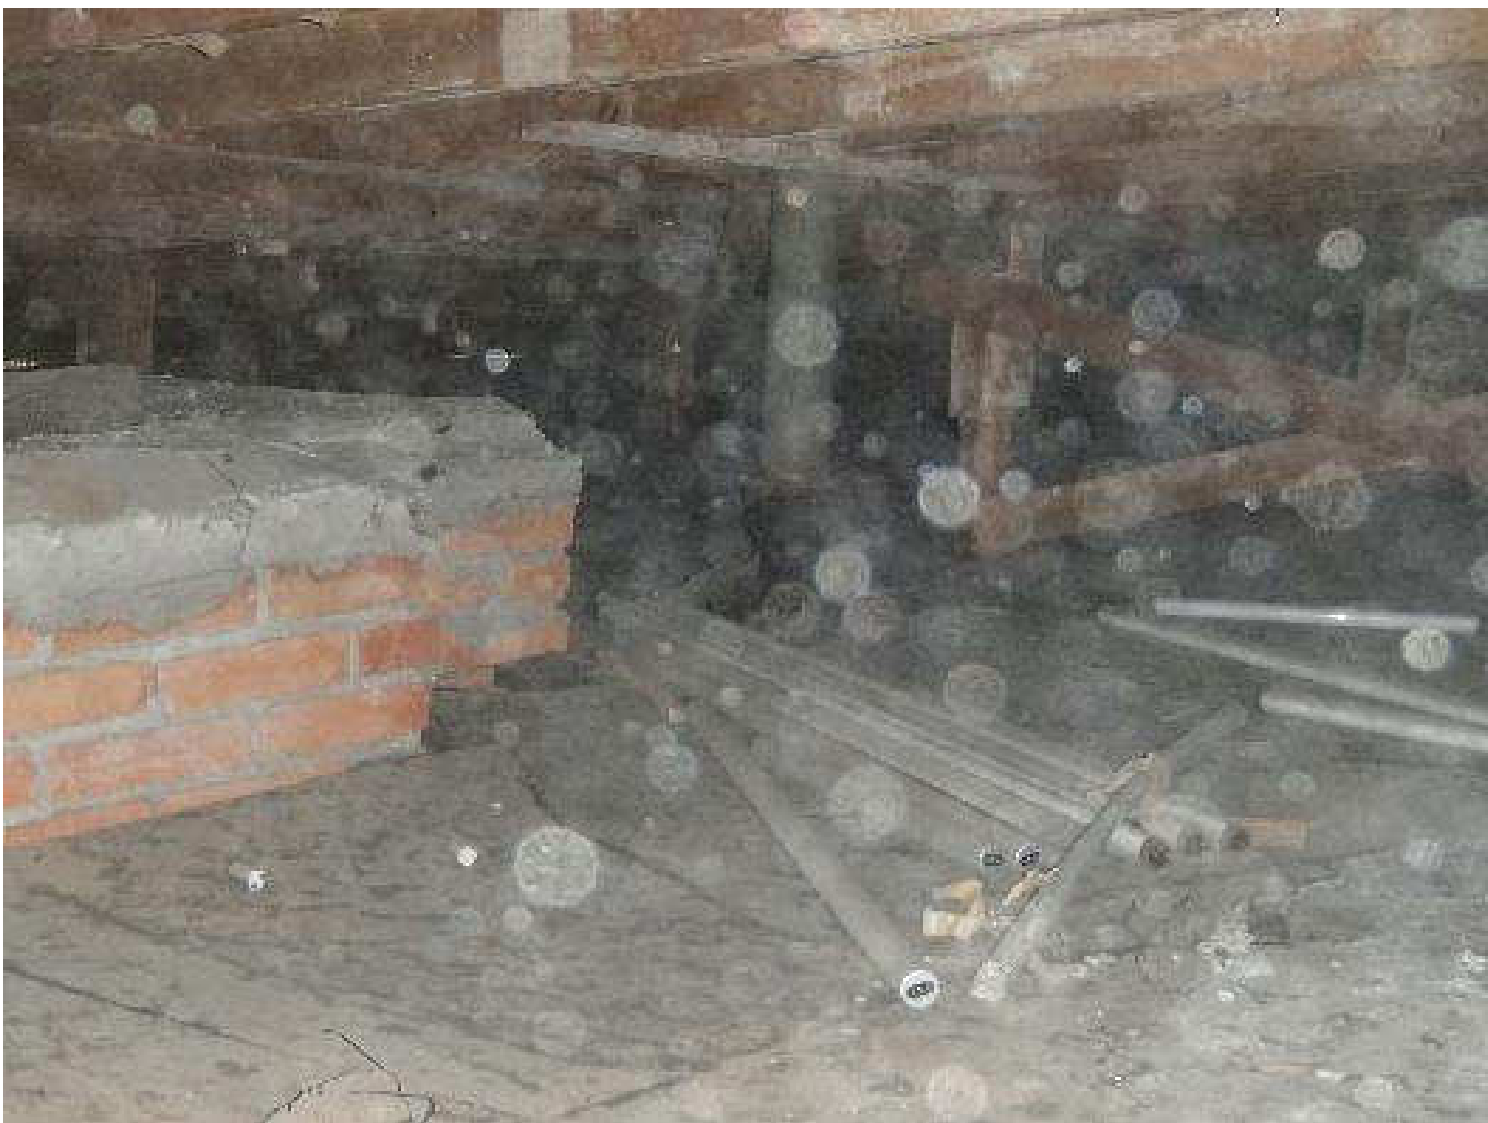
Kuva 153. Liikuntasalin yläpohjassa havaittiin ylimääräistä jätakuormaa.

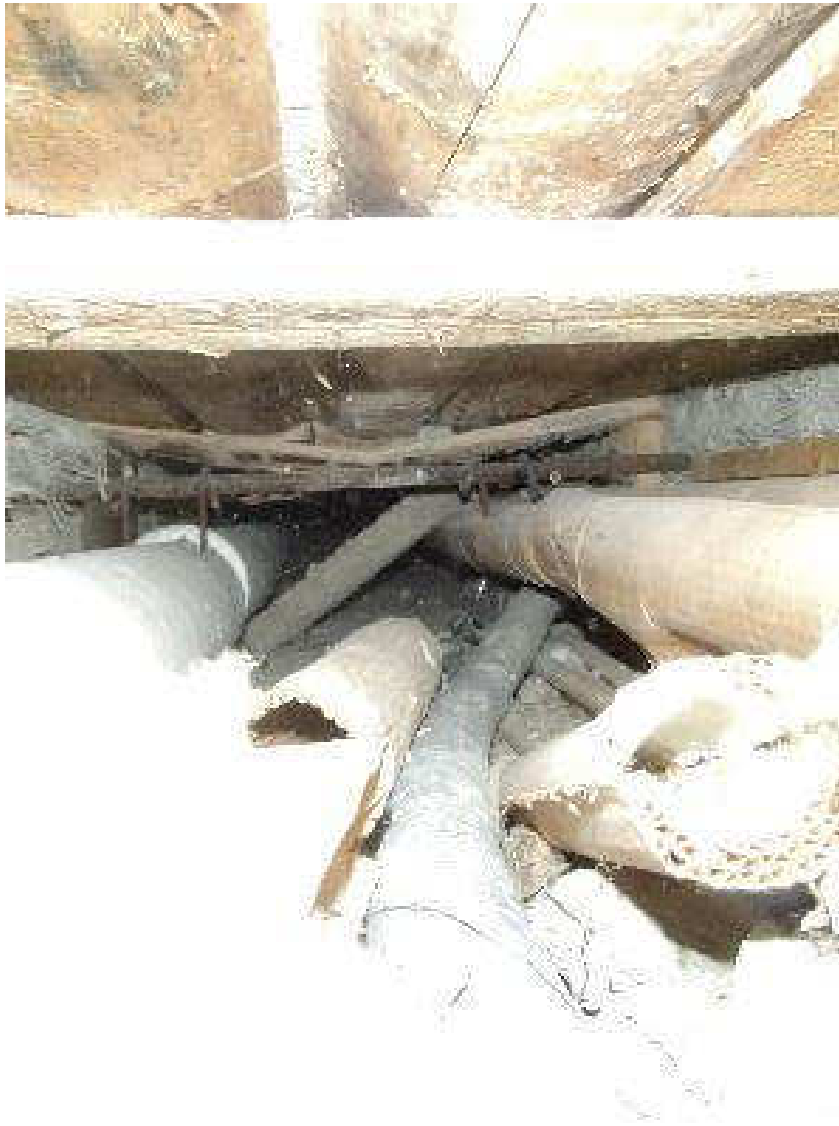
Kuva 161. Putkikanaaleissa havaittiin vanhoja rakennusmateriaaleja, jotka ovat pakoin vaurioituneet.

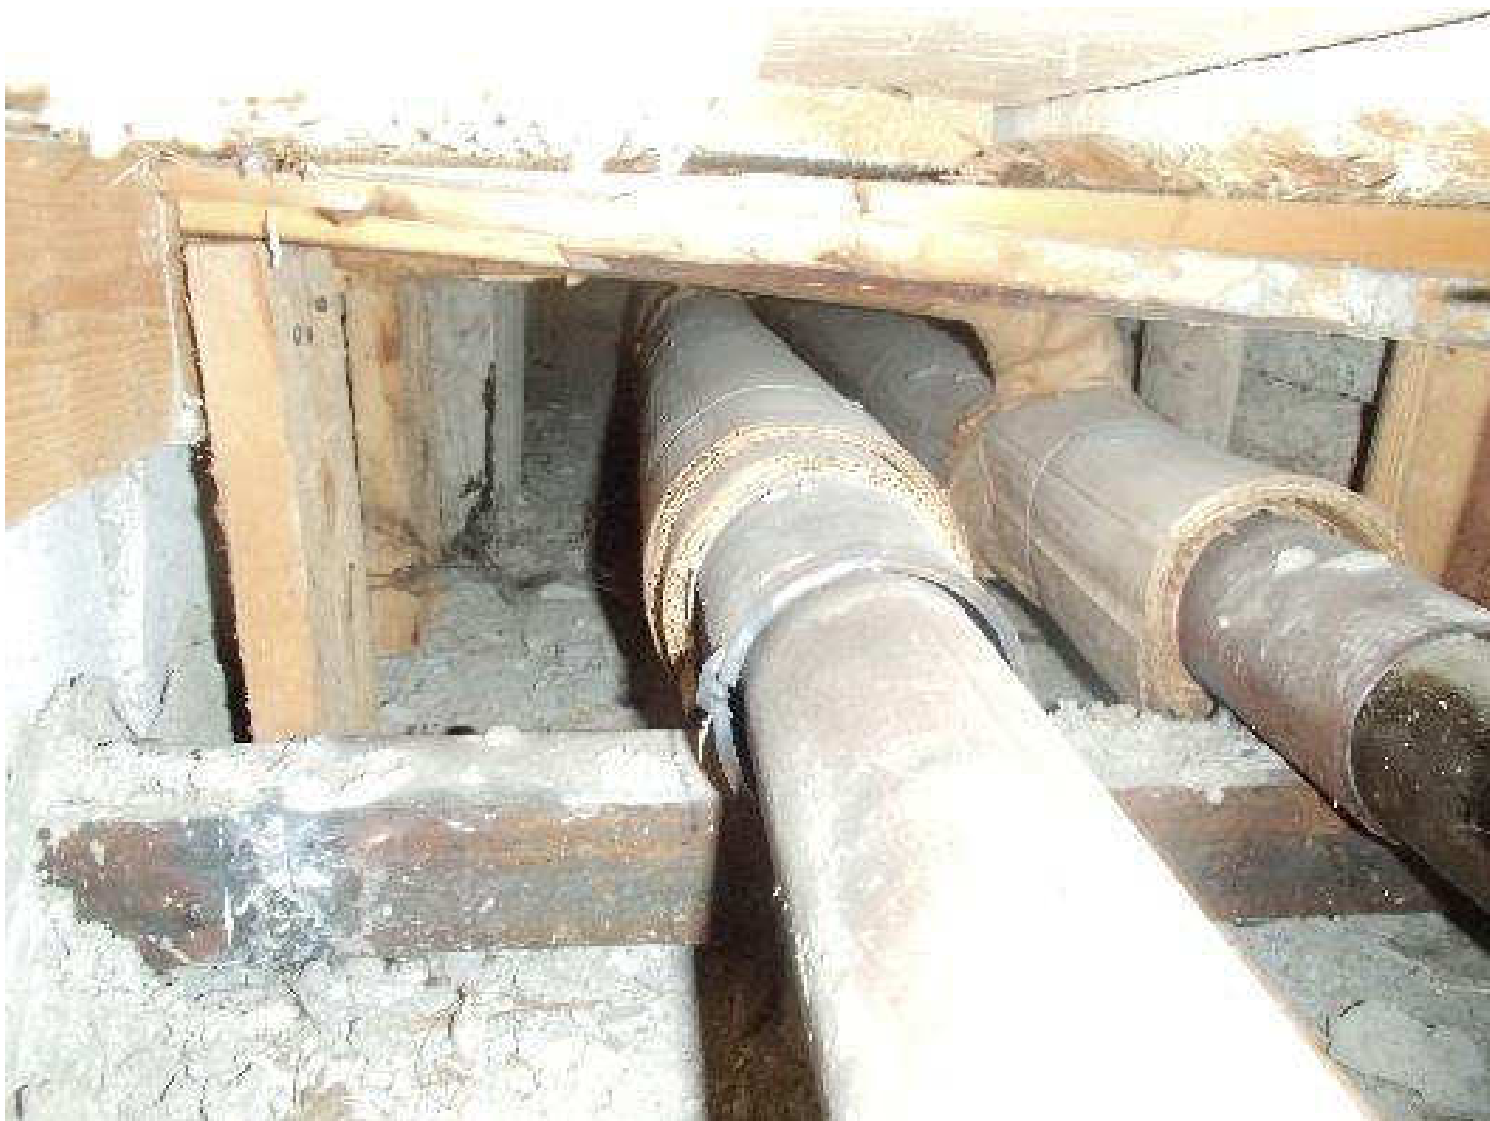
Kuva 162. Putkikanaaleissa havaittiin vanhoja rakennusmateriaaleja, jotka ovat pakoin vaurioituneet.

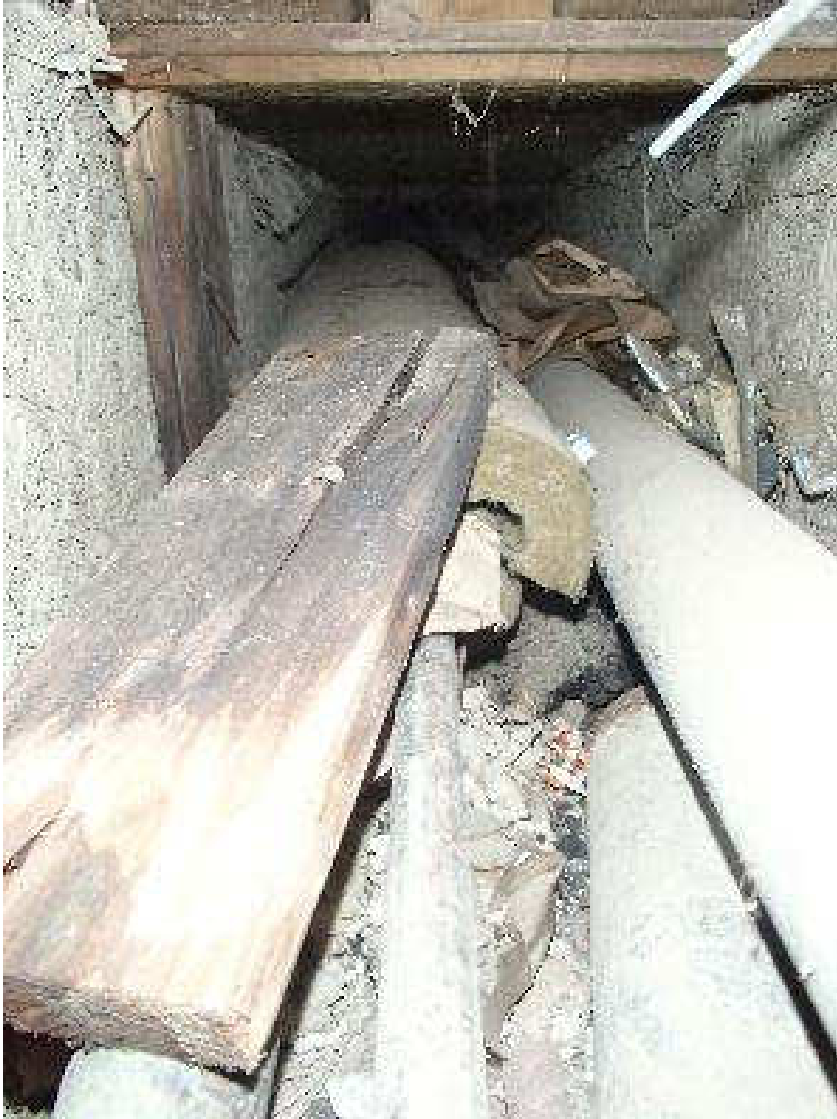
Kuva 163. Putkikanaaleissa havaittiin vanhoja rakennusmateriaaleja, jotka ovat osin vaurioituneet.

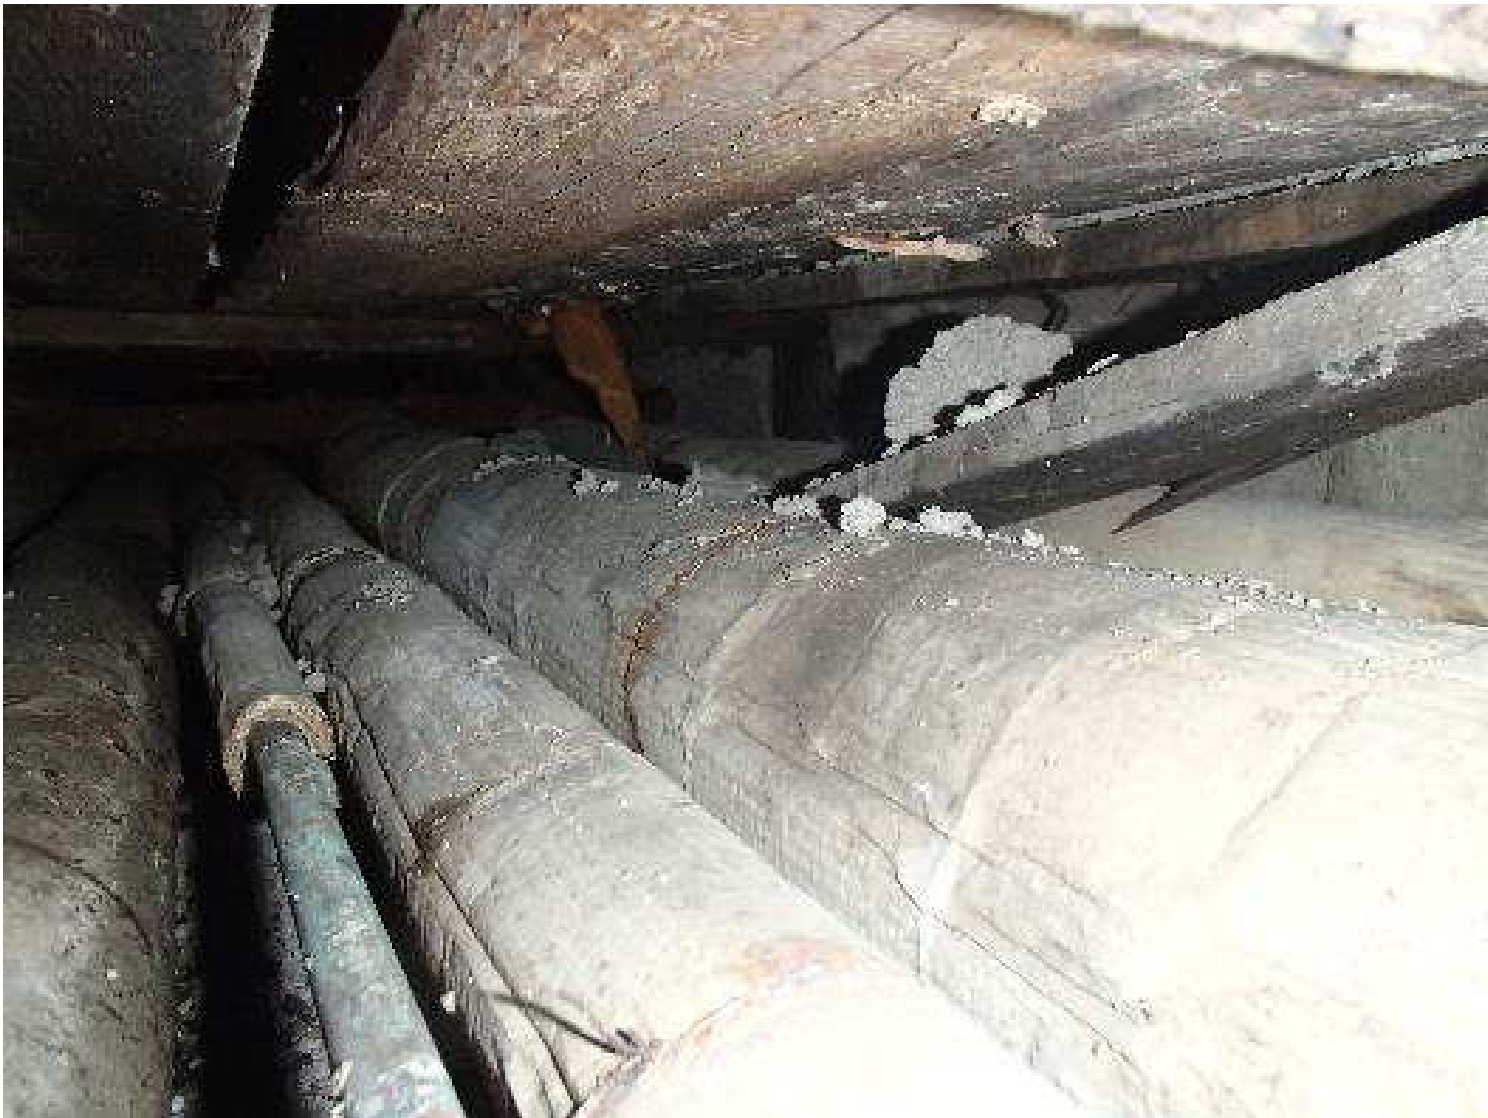
Kuva 164. Putkikanaaleissa havaittiin vanhoja rakennusmateriaaleja, jotka ovat osin vaurioituneet.

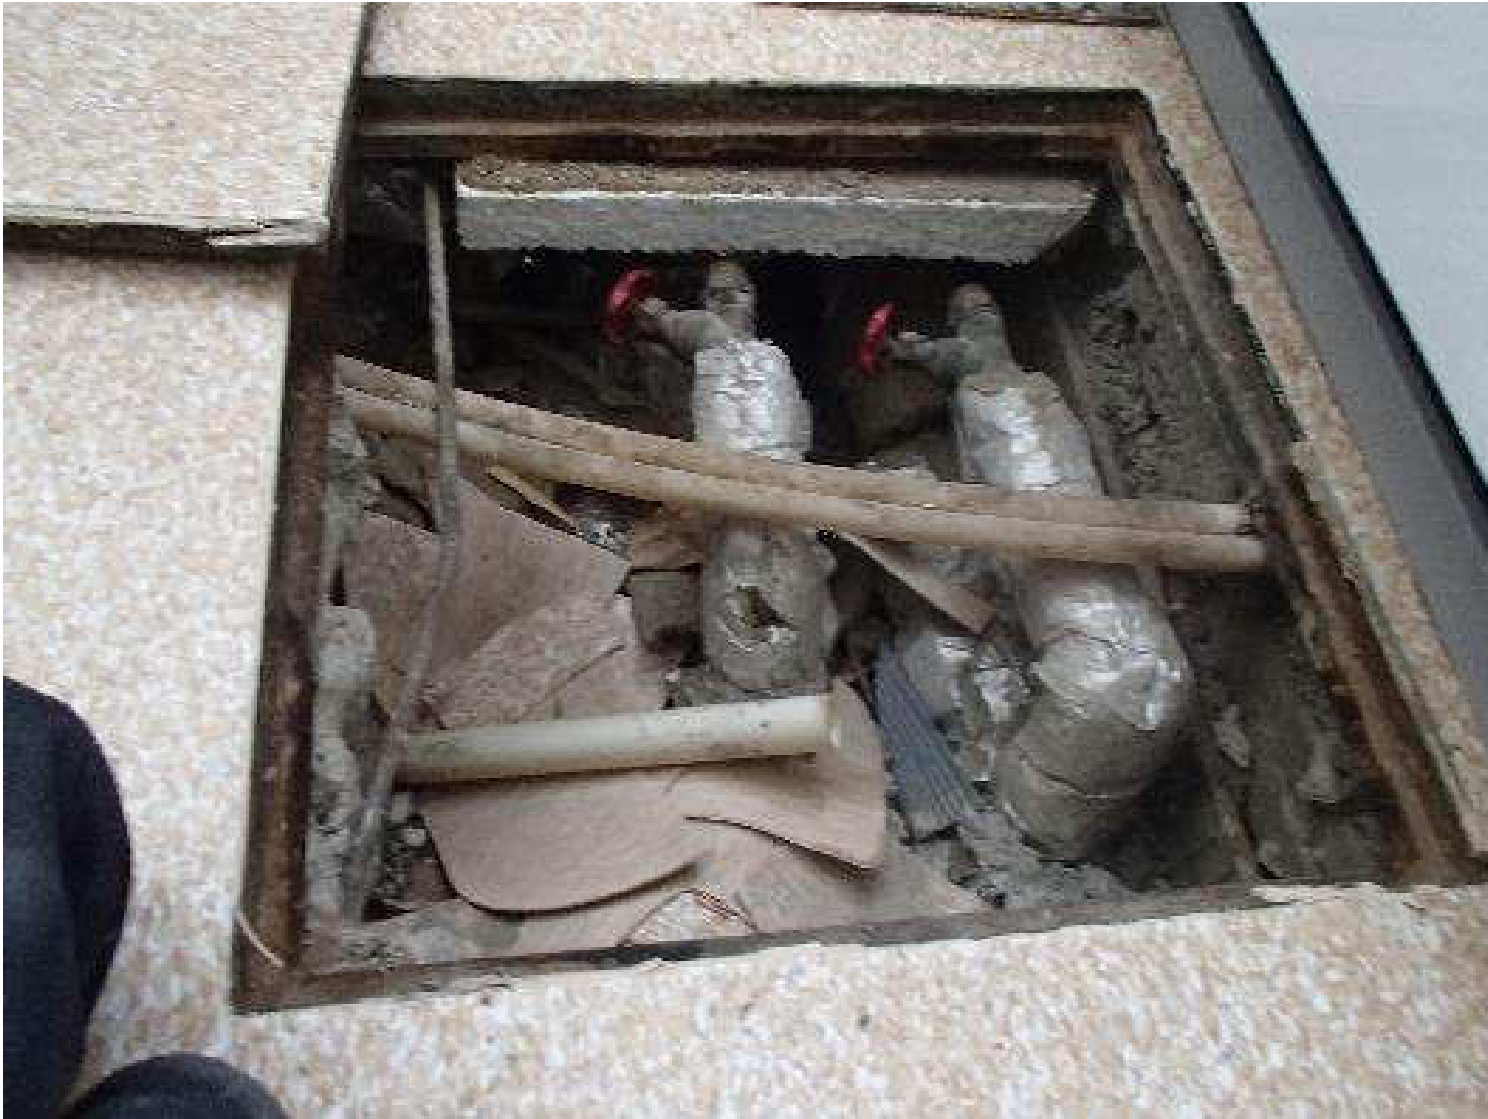
Kuva 165. Putkikanaalien tarkastusluukkujen alapuolella havaittiin vanhoja rakennusmateriaaleja.

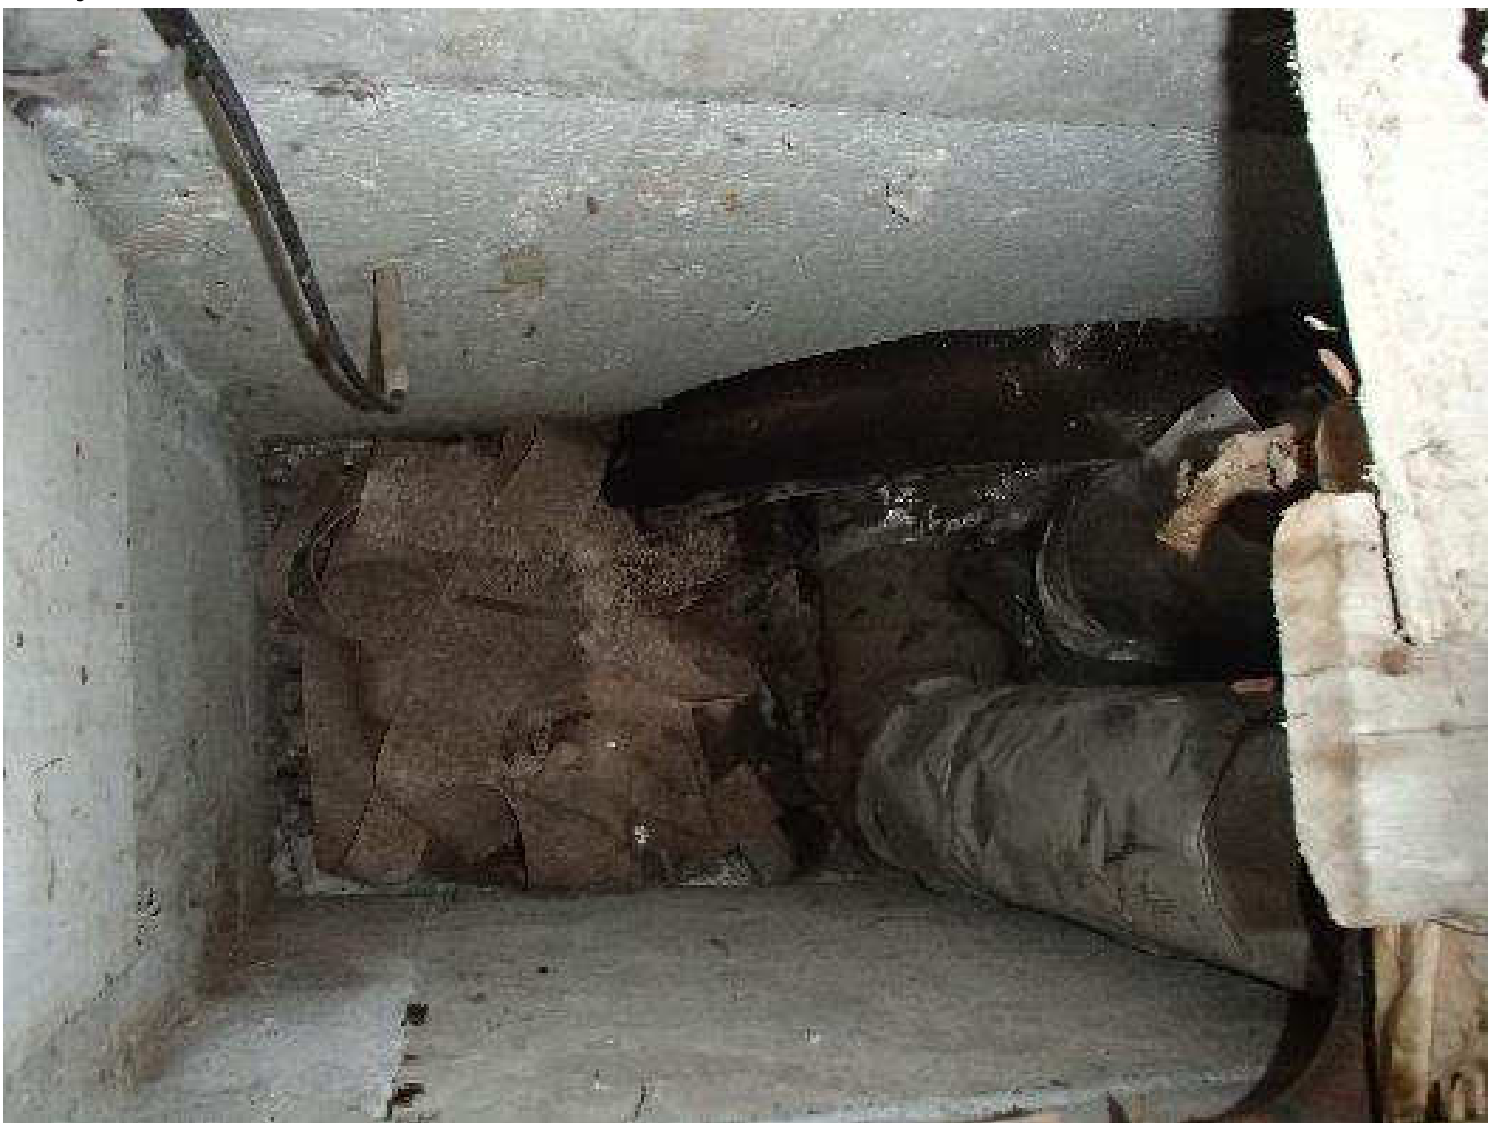
Kuva 166. Kotitalousluokan kUILUissa havaittiin vanhoja vaurioituneita rakennusmateriaaleja.

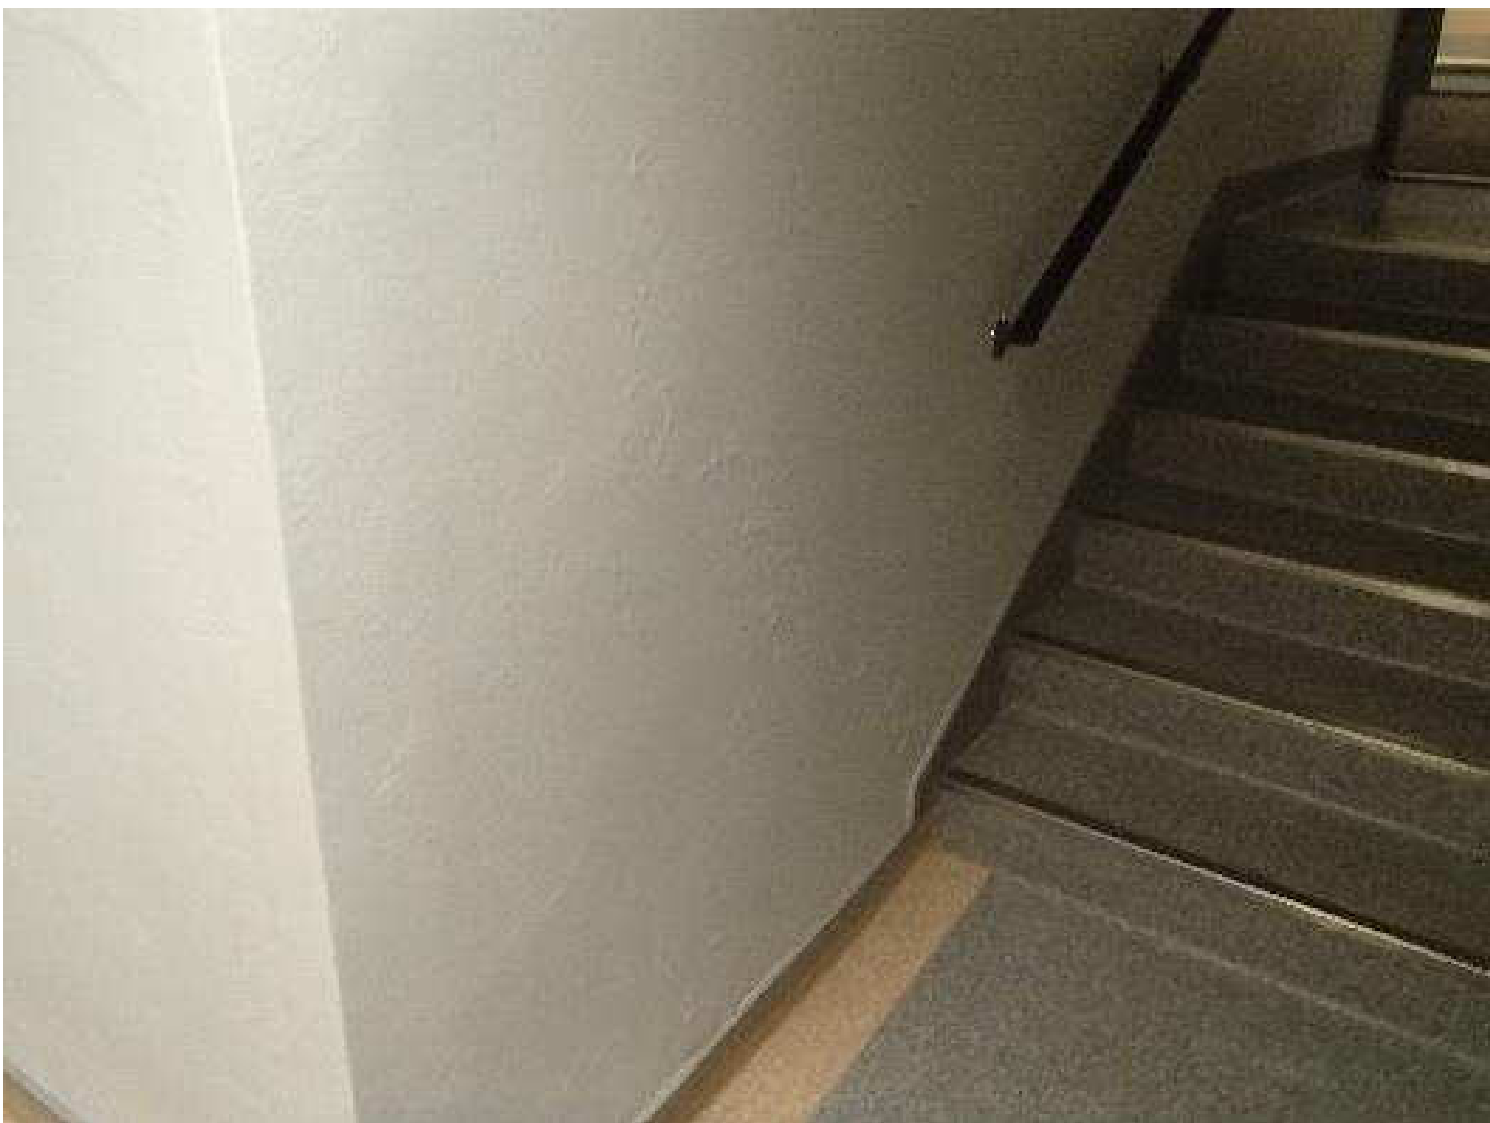
Kuva 168. Kellarikerroksen maanvastaisessa seinässä havaittiin kosteuden aiheuttamia vaurioita maali ja tasoitepinnoissa.
