**RAKENNUKSEN SISÄILMA- JA RAKENNETEKNINEN
KUNTOTUTKIMUS**

21.3.2019

HYRYLÄN KOULUKESKUS

SAHATIE 1

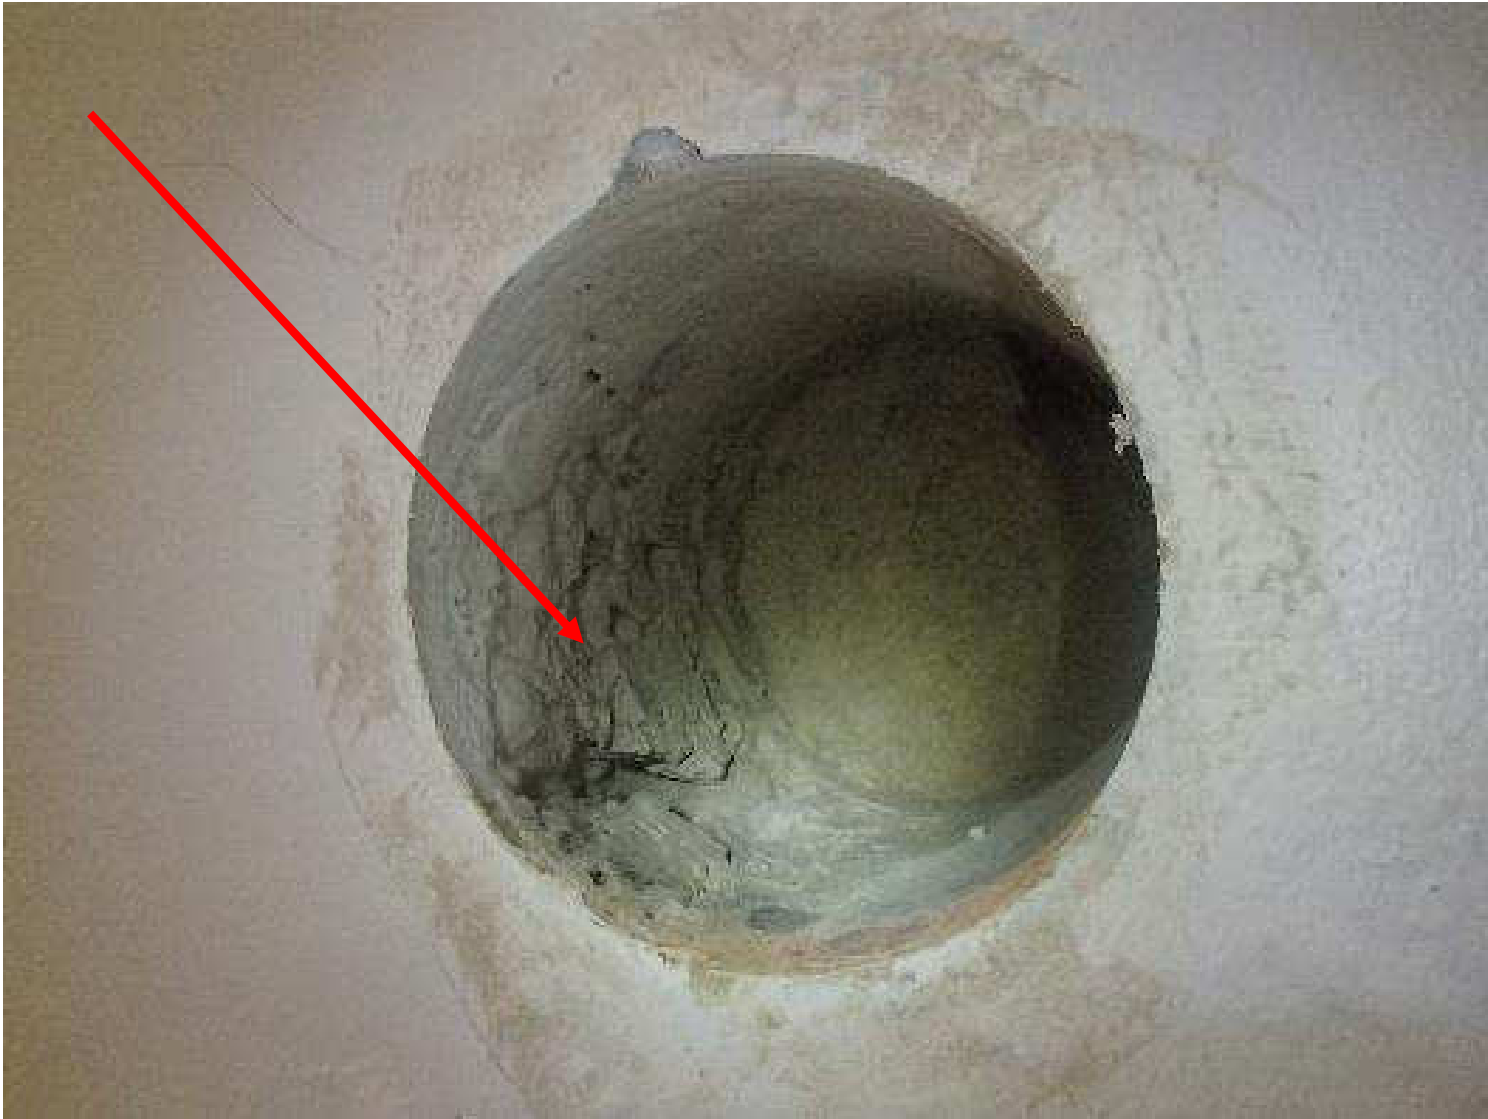
Kuva 169. Kellarikerroksen kosteusvaurioituneen seinän osalla havaittiin betonivalussa puuteellinen tiivistys.

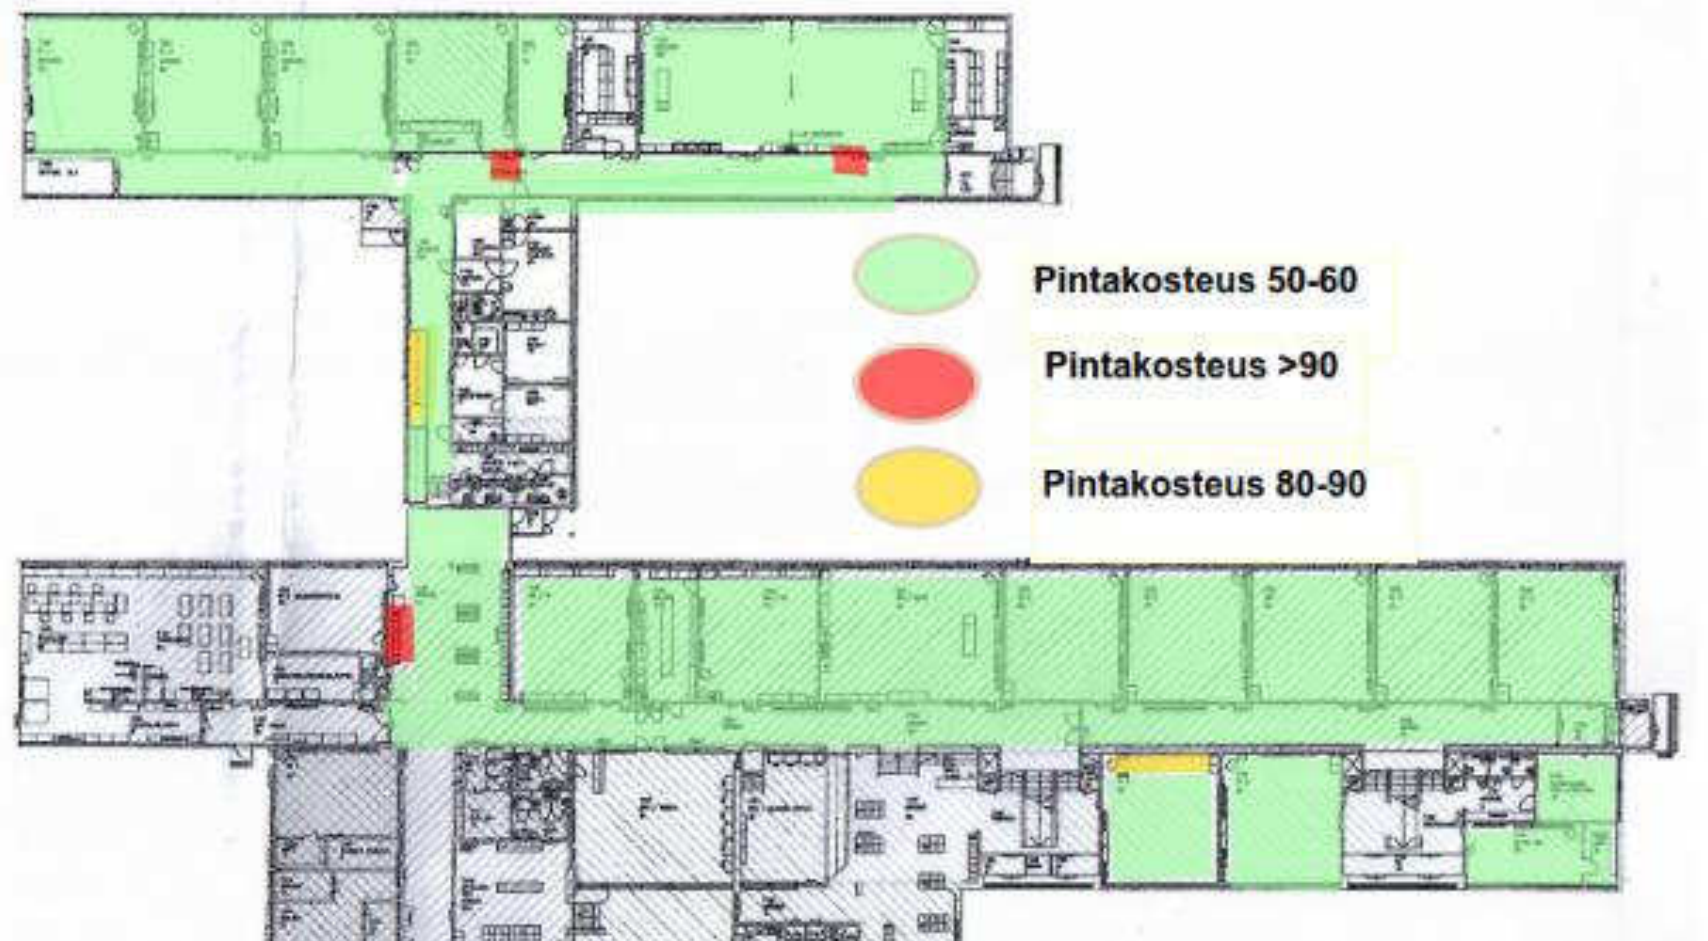
Kuva 170. Pintakosteuskartoitus 1. kerros.

Ensimmäisen kerroksen pintakosteustasot olivat pääosin tasaiset sekä mitattaville pintamateriaaleille ja lattiarakenteelle tyypilliset. Luokkien 8 ja 5 kohdalla käytävässä ja lukion terveydenhoitajan huoneen edessä käytävällä pintakosteus oli koholla verrattuna ympäröivään tasoon. Luokan 25 käytävän vastaisella seinustalla pinnankosteus oli hieman koholla.

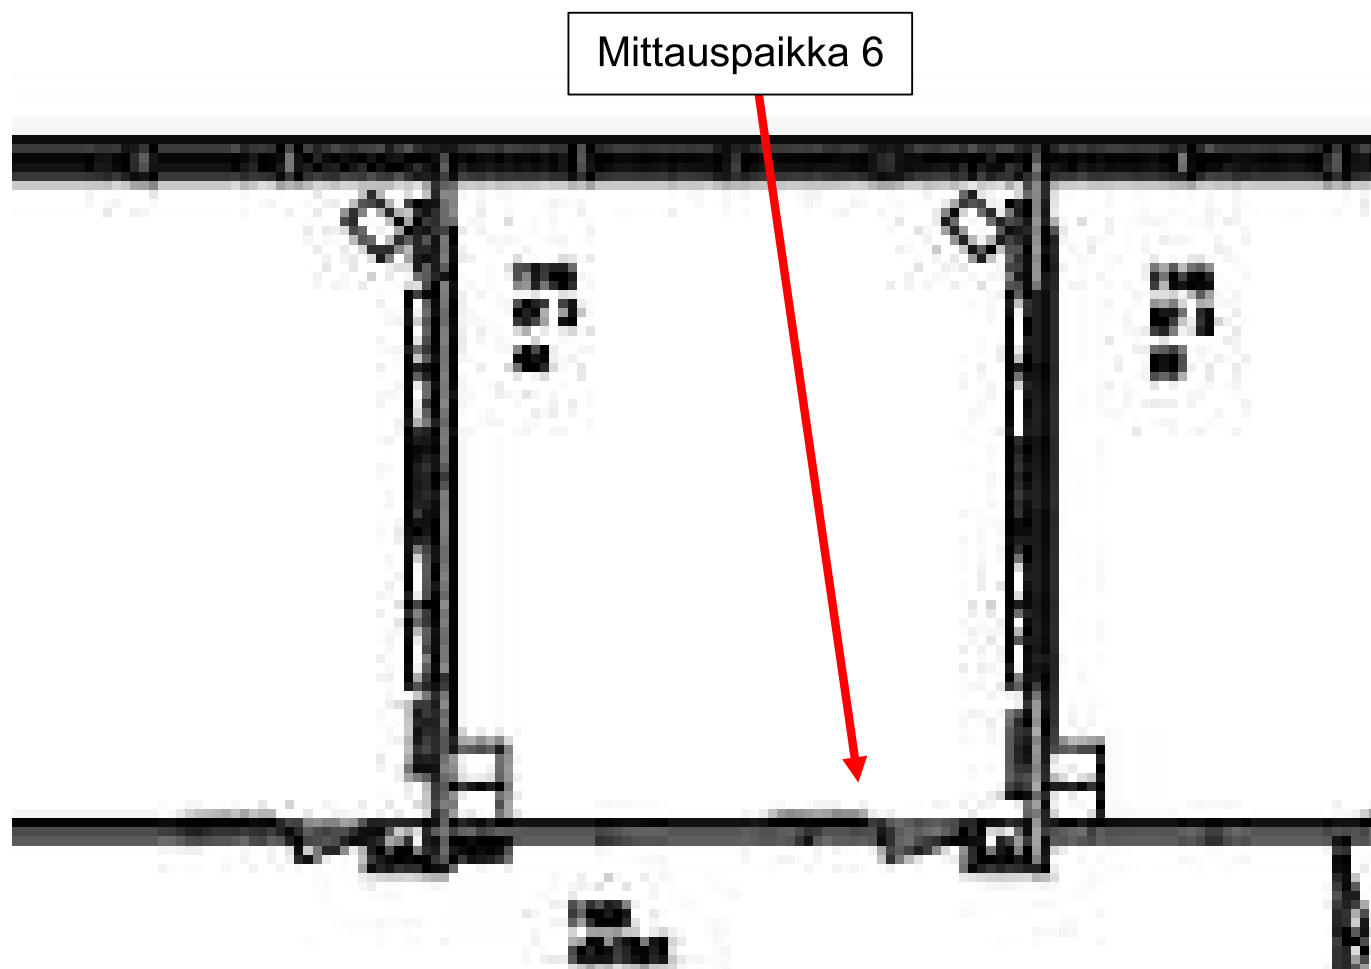
Kuva 177. Luokkahuoneen 17 porareikämittauspaikka.

Luokissa 17 ja 23 oli viiltomittausten perusteella kosteus koholla lattiamaton alla ja luokassa 23 kosteuspitoisuus oli lähellä kriittistä kosteuspitoisuutta.

Mittapiste	Mittaussyvyys, mm	Lämpötila °C	RH %	Abs.kost g/m ³
1	20	20,9	67,0	12,23
2	40	21,0	71,2	13,07
3	EYP	20,8	68,3	12,41
4	EAP	20,2	75,7	13,24
5	Sisäilma	22,4	31,4	6,27

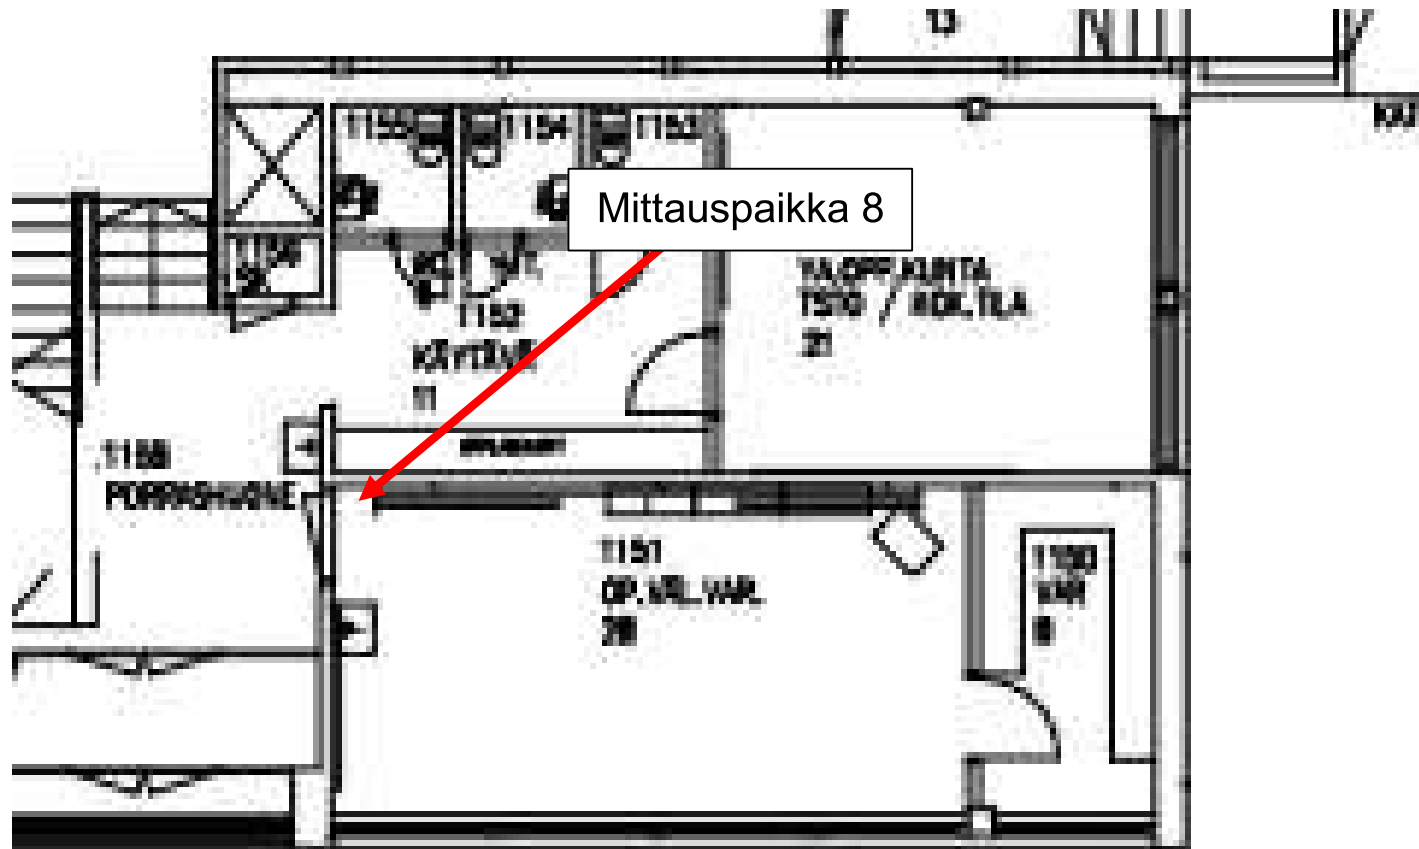
Kuva 179. Luokkahuoneen 23 porareikämittauspaikka.

Mittapiste	Mittaussyvyys, mm	Lämpötila °C	RH %	Abs.kost g/m ³
1	20	22,8	80,1	16,29
2	40	22,6	86,9	17,52
3	EYP	22,6	90,4	18,20
4	EAP	22,3	89,9	17,82
5	Sisäilma	22,8	29,8	5,74

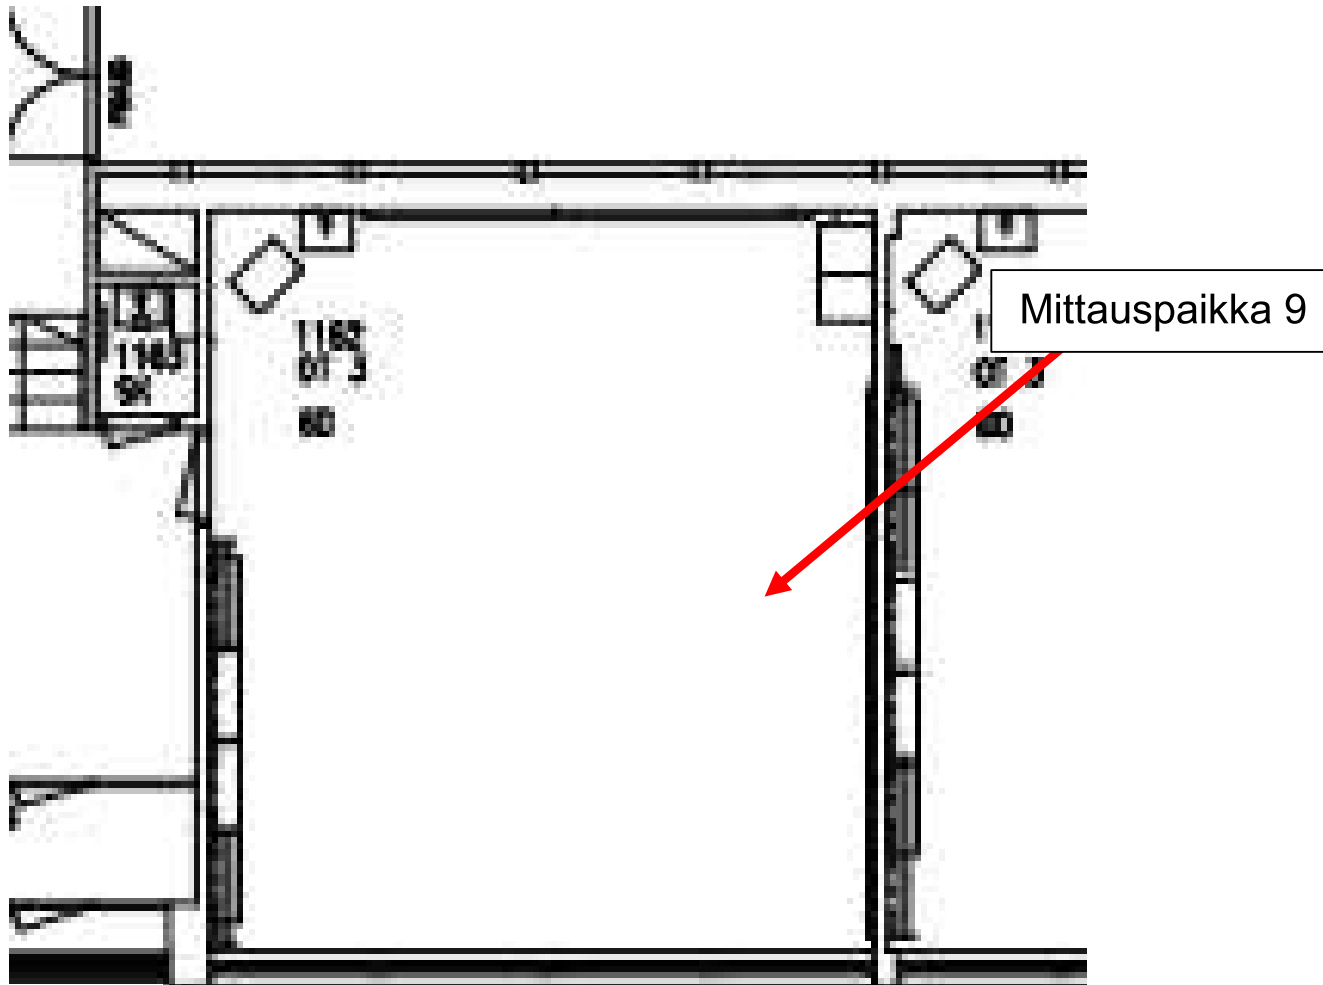
Kuva 180. Luokkahuoneen 25 porareikämittauspaikka.

Mittapiste	Mittaussyvyys, mm	Lämpötila °C	RH %	Abs.kost g/m ³
1	20	22,0	84,6	16,46
2	40	21,9	89,2	17,25
3	EYP	21,7	91,5	17,55
4	EAP	21,9	90,7	17,51
5	Sisäilma	22,6	27,7	5,59

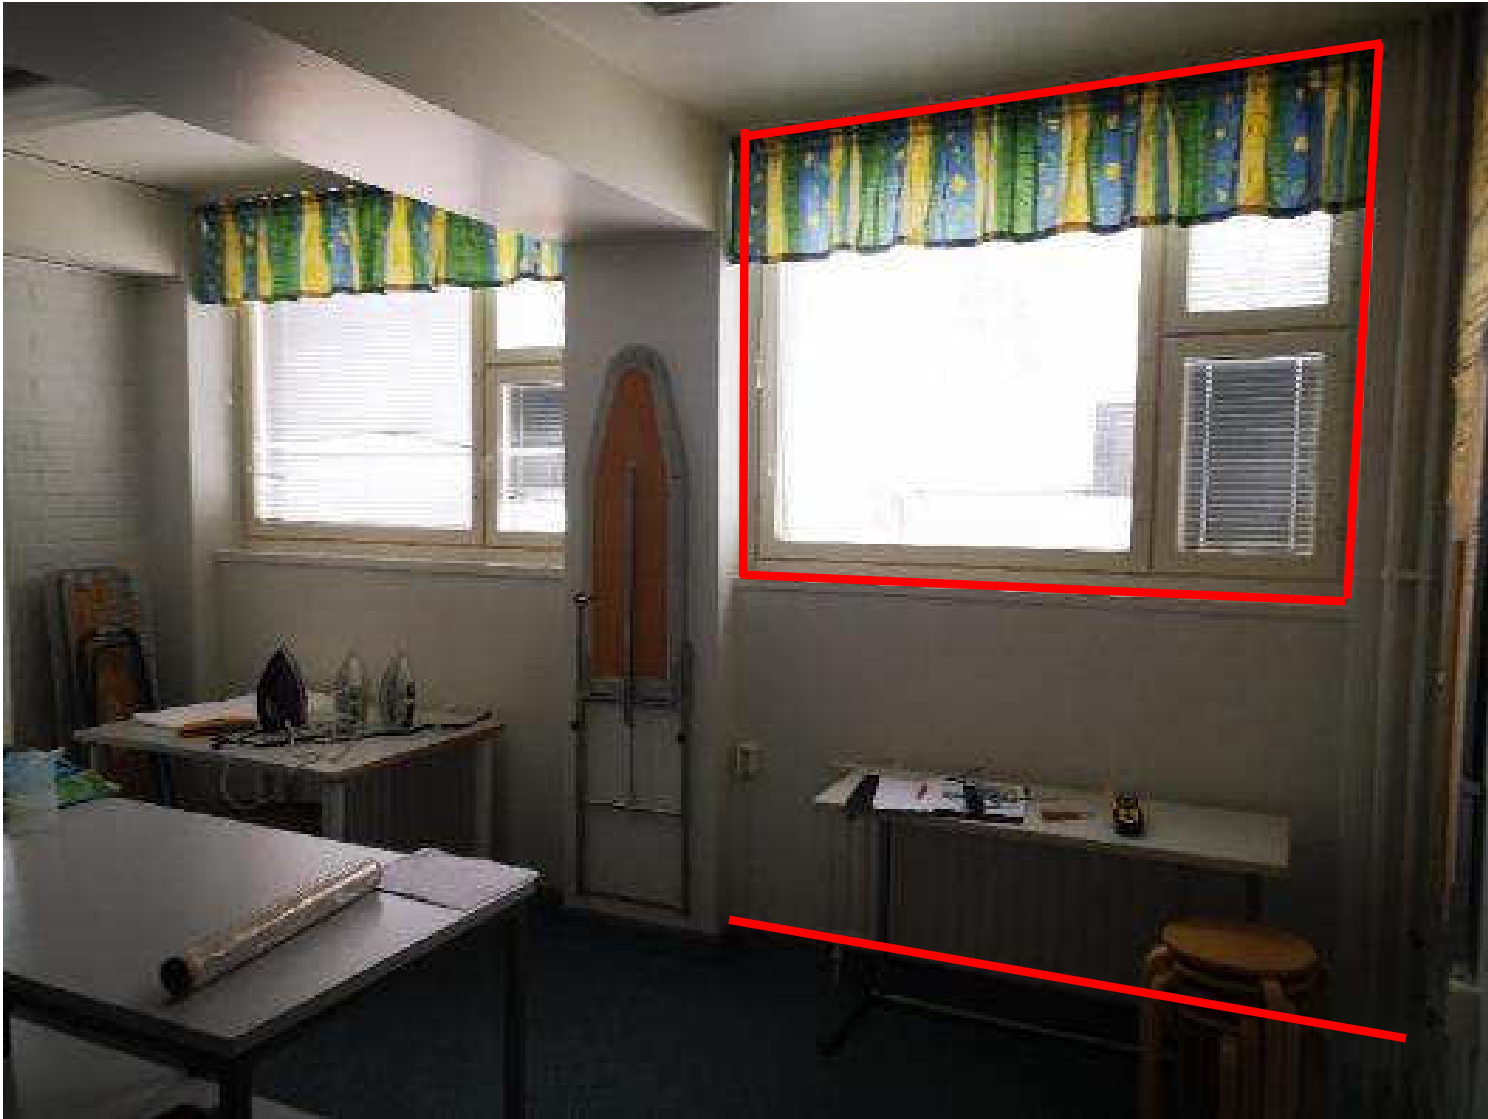
Kuva 190. Kodinhoitoluokan ulkovaipan tyypillisimmät ilmavuotopaikat sisäilmaan.

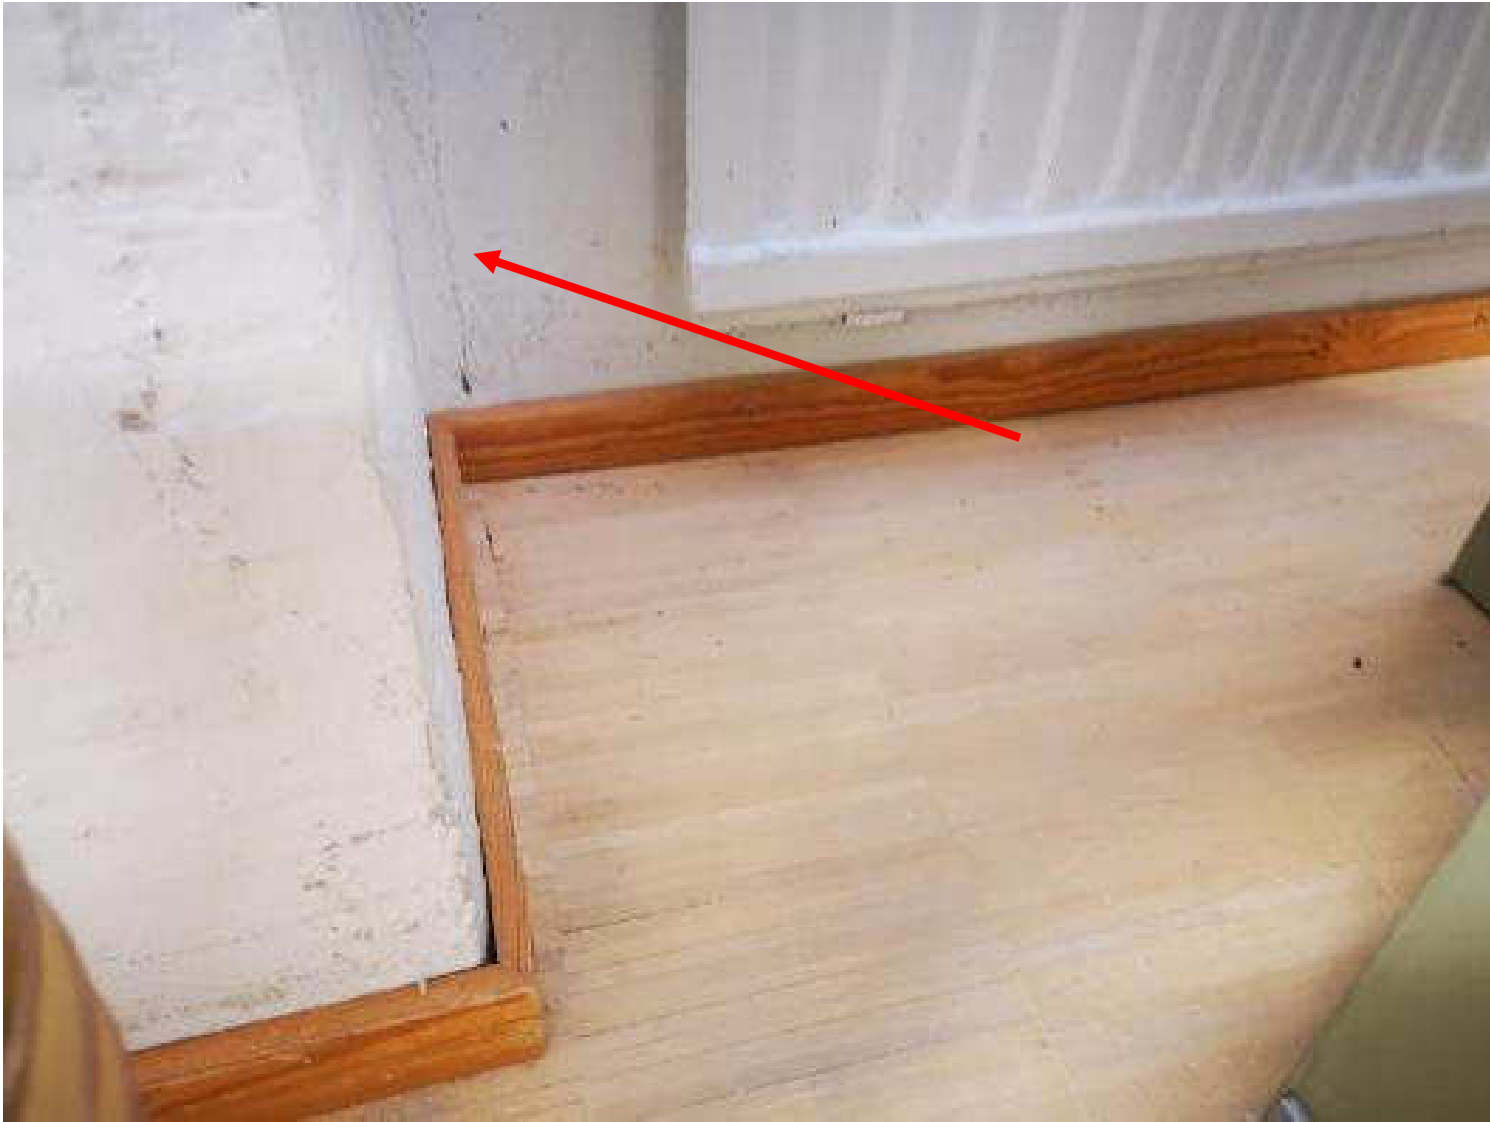
Kuva 194. Lattialistojen reuna-alueiden ja halkeamien kautta havaittiin ilmavuotoja sisäilmaan.

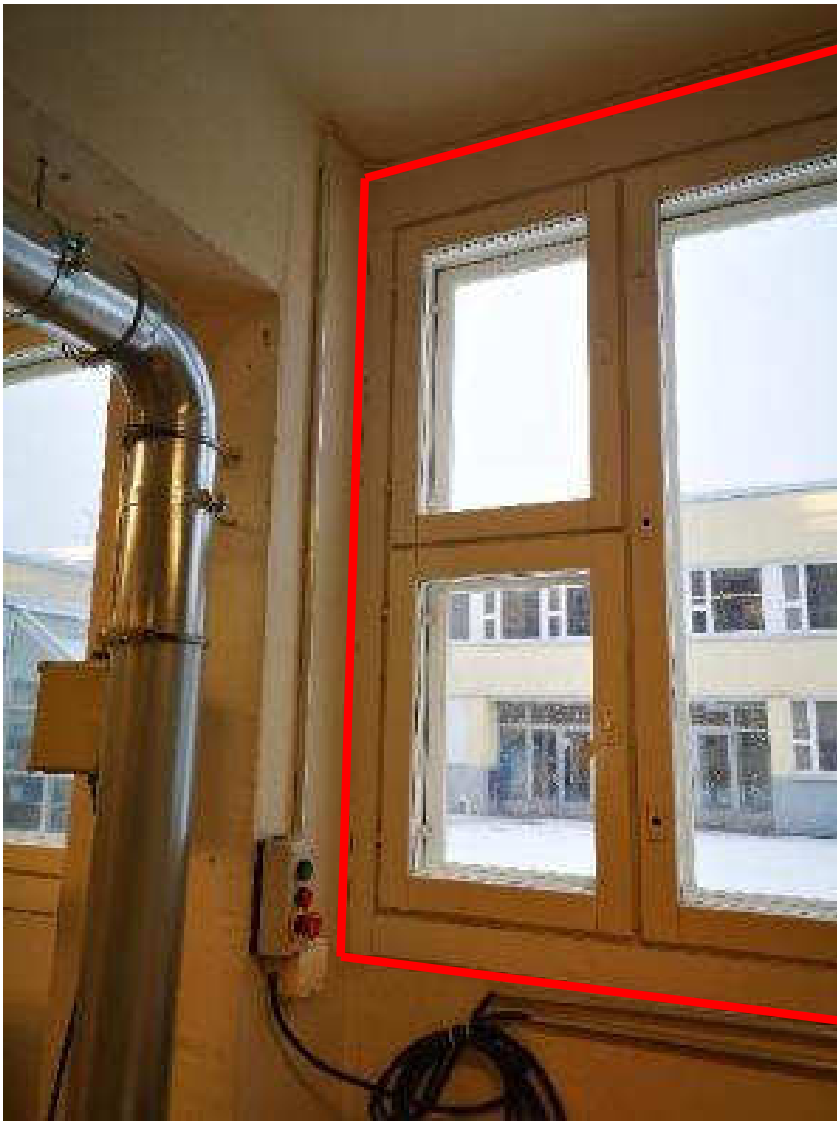
Kuva 195. Ikkunoiden peitelistöjen reuna-alueiden kautta havaittiin ilmavuotoja sisäilmaan.
