**LIIKUNTASALIN KUNTOTUTKIMUS
27.9.2019**

**VAUNUKANKAAN KOULU
VAUNUKANKAANTIE 3
04300 TUUSULA**

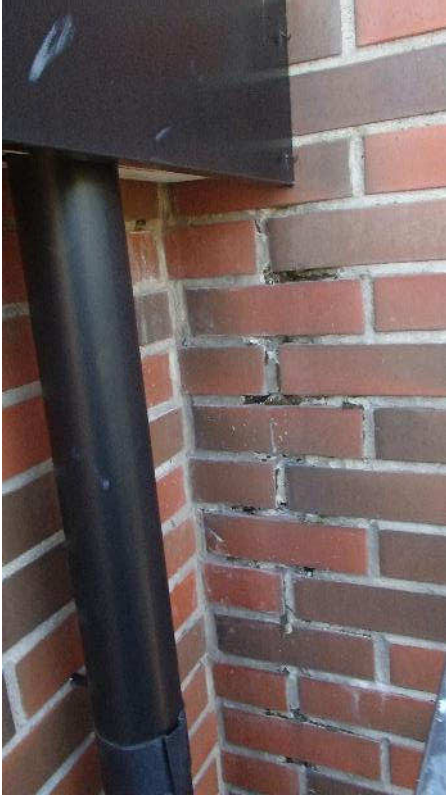
Liikuntasalin sadevesikourujen saumoissa havaittiin vuotoja ja vuotopaikkojen kohdalla on räystääsaluslaudat ovat lahonneet sekä tiilimuurauksissa havaittiin viitteitä ylimääräisestä kosteusrasituksesta. Tiilimuurauksissa havaittiin vuotopaikkojen läheisyydessä muurauslaastien rapautumista ja sammaleen kasvua. Vesikaton pellityksien ylösnostojen saumamassat ovat ikääntyneet ja ne ovat paikoin irronneet kiinnityksestään.

Kuva 8. Tiilimuurauksessa on viitteitä sadeveden kulkeutumisesta rakenteisiin.

Suosittellemme vaurioituneiden alueille samoja korjaustoimenpiteitä kuin 31.5.2018 päivättyssä ”Rakennuksen sisäilma- ja rakenneteknisessä kuntotutkimuksessa”.

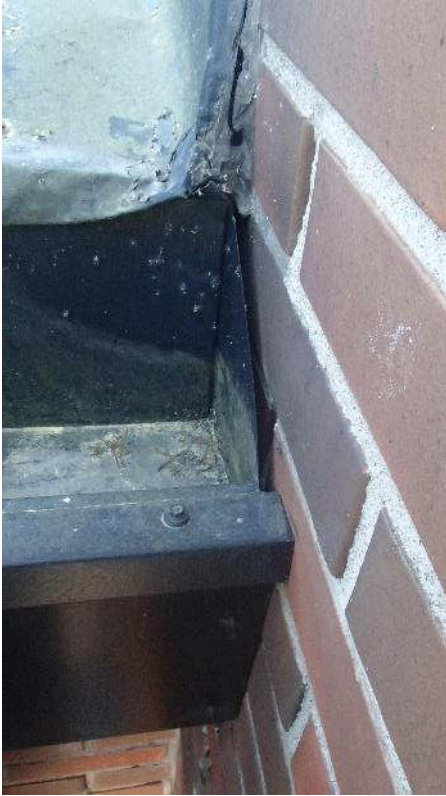
Kuva 9. Sadevesikourujen tiivistyksissä on rakoja.

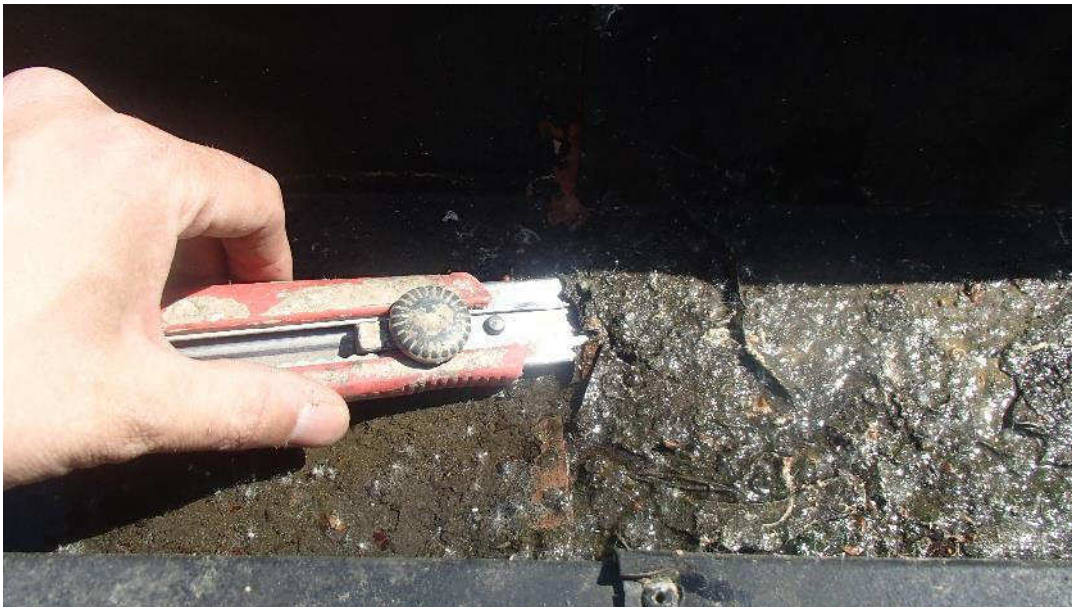
Kuva 10. Sadevesikourujen liitokset eivät ole kaikkialta tiiviitä.

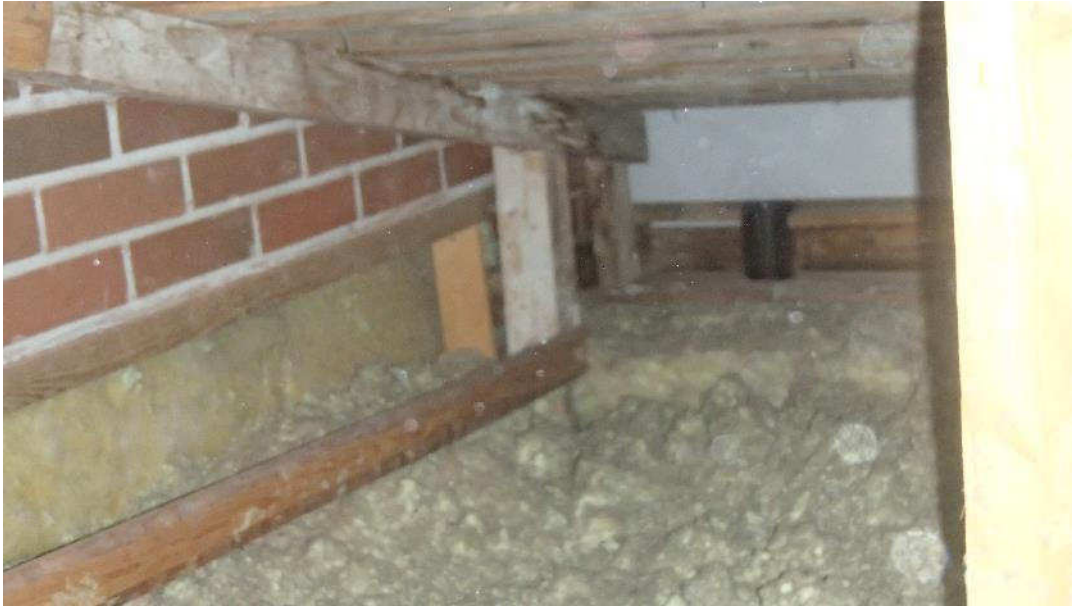
Yläpohjassa ei havaittu kosteuden aiheuttamia vaurioita ja yläpohjan lämmöneristeet ovat hyvässä kunnossa. Vesikatteen alapuolella ei ole havaittu aluskatetta, mutta RT-kortin, 85-10862 Metallinen sauma katto, mukaan saumatun peltikaton yhteydessä ei tarvitse yleensä käyttää aluskatetta, koska laudoitus ja pelti sitovat kosteuden. Kosteus haihtuu laudoituksesta ja pellityksestä yläpohjan tuulettuvan tilaan. Suunnitelmista poiketen liikuntasalin yläpohjassa on lämmöneristeinä puhallusvillaa ja lämmöneristeiden alapuolella ei havaittu muovikalvoa. Aistinvaraisesti havaittuna yläpohjan tuuletuksessa ei havaittu merkittäviä puutteita tuuletuksessa.

Kuva 11. Yleiskuva yläpohjasta.

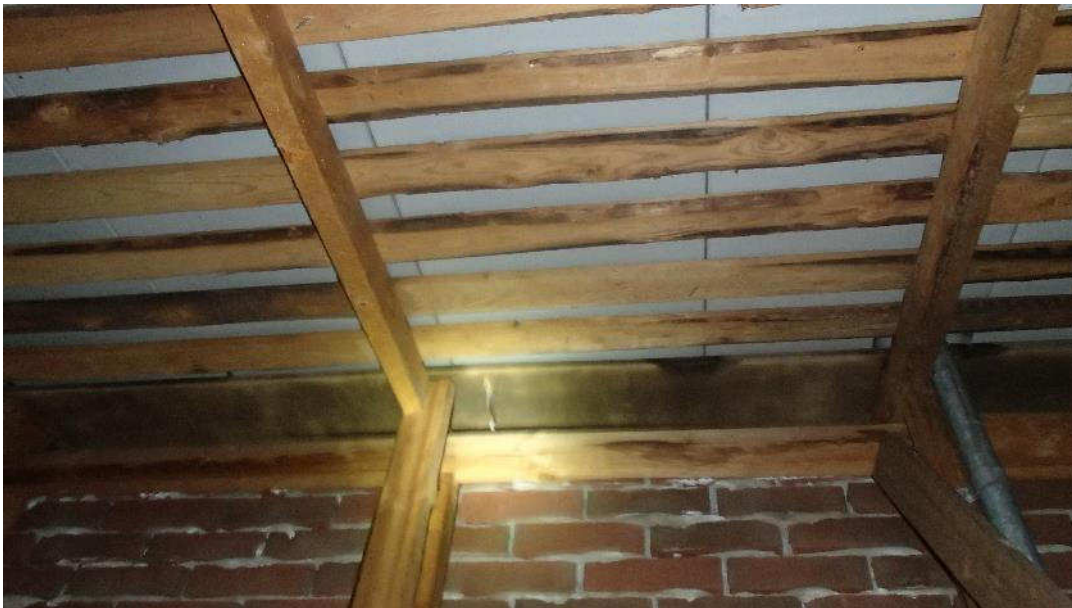
Kuva 12. Konesaumakatteen alapuolella ei ole aluskatetta.

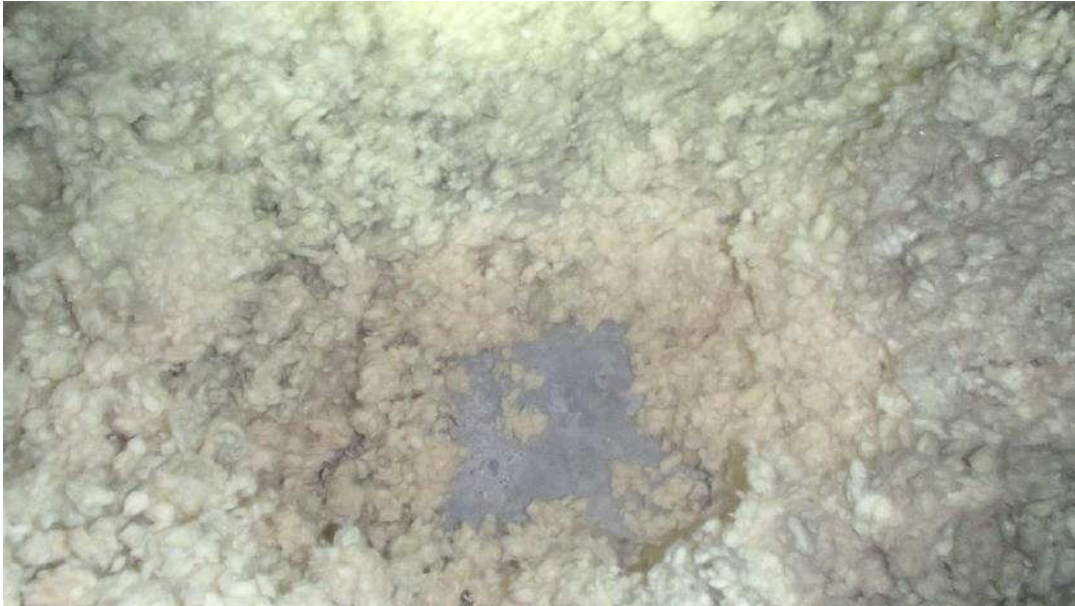
Kuva 13. Lämmöneristeenä yläpohjassa on puhallusvilla ja eristeen alapuolella ei havaittu muovikalvoa pitokoeluontoisen tarkastuksen perusteella.

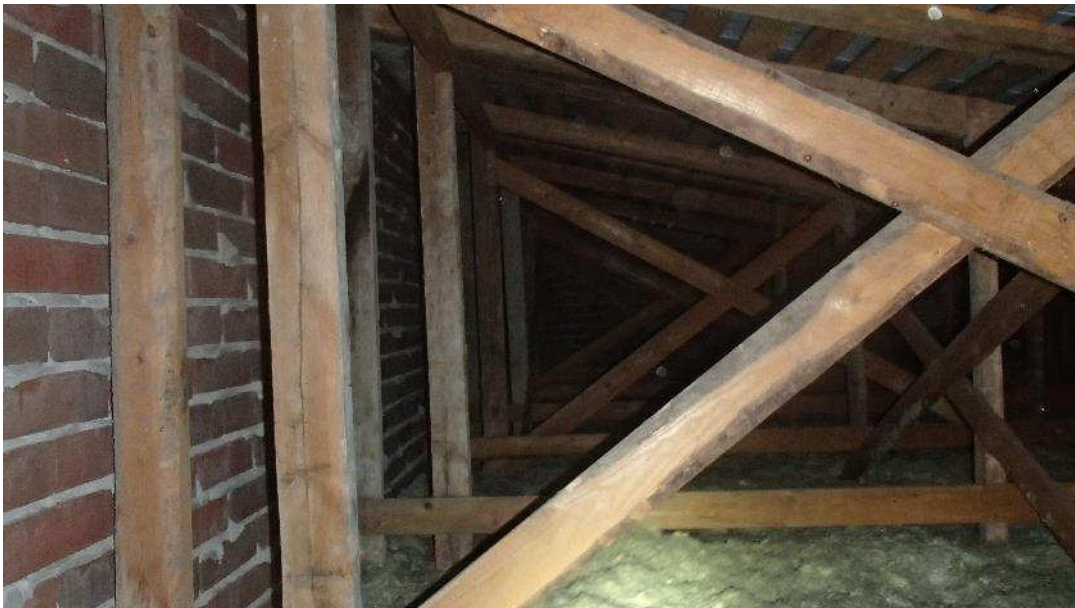
Kuva 14. Yleiskuva näyttämön yläpohjan tuulettuvasta tilasta.

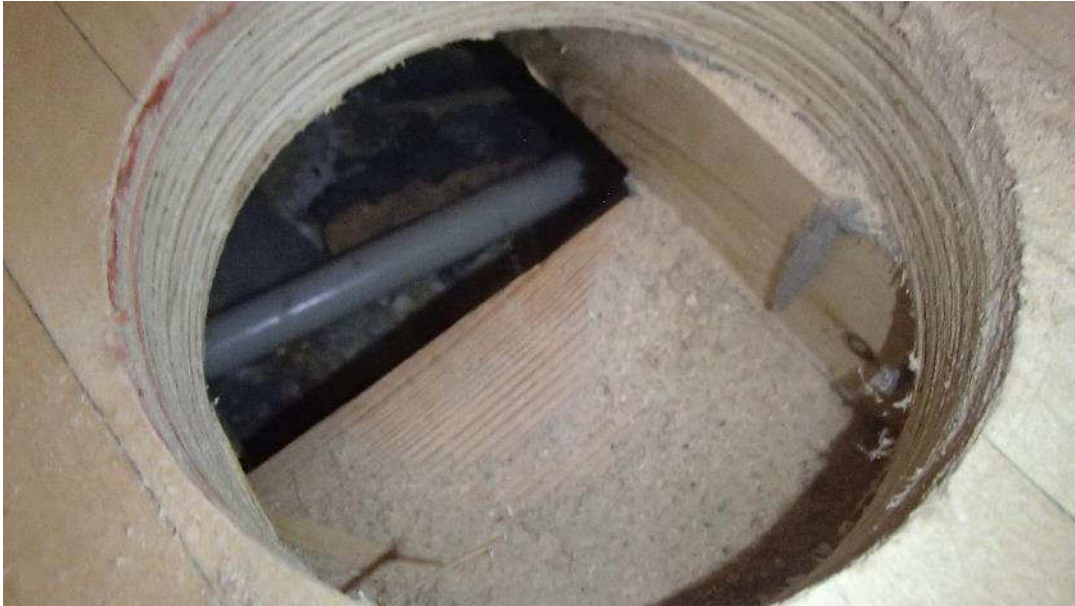
Liikuntasalin alapohjan rakenneavauksissa ei havaittu vaurioita eikä kosteusjälkiä. Rakenteet poikkeavat hieman alkuperäisistä suunnitelmista lattian rungon osalta. Lattiapinnan alapuolella havaittiin pölyä ja roskaa.

Kuva 15. Rakenneavaus liikuntasalin lattiarakenteeseen.

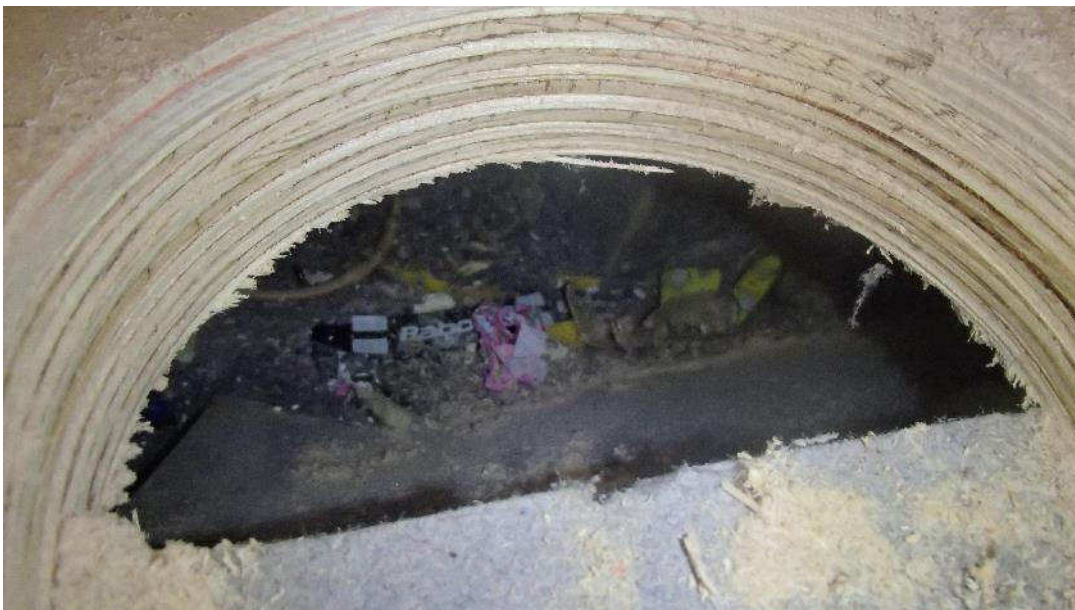
Kuva 16. Lattian pintamateriaalin alapuolella havaittiin runsaasti pölyä ja roskaa.

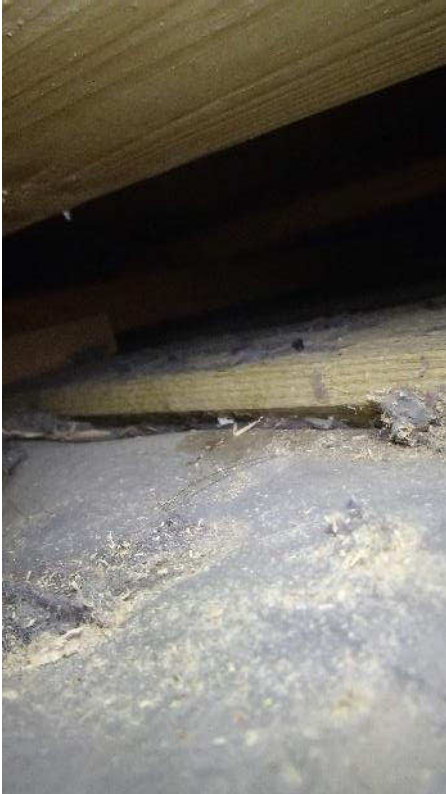
Kuva 17. Yleiskuva liikuntasalin rungosta.
