**RAKENNUKSEN KOSTEUS- JA SISÄILMATEKNINEN
KUNTOTUTKIMUSRAPORTTI**

2.10.2017

KIRKONKYLÄN KOULU

TUUSULANTIE 131

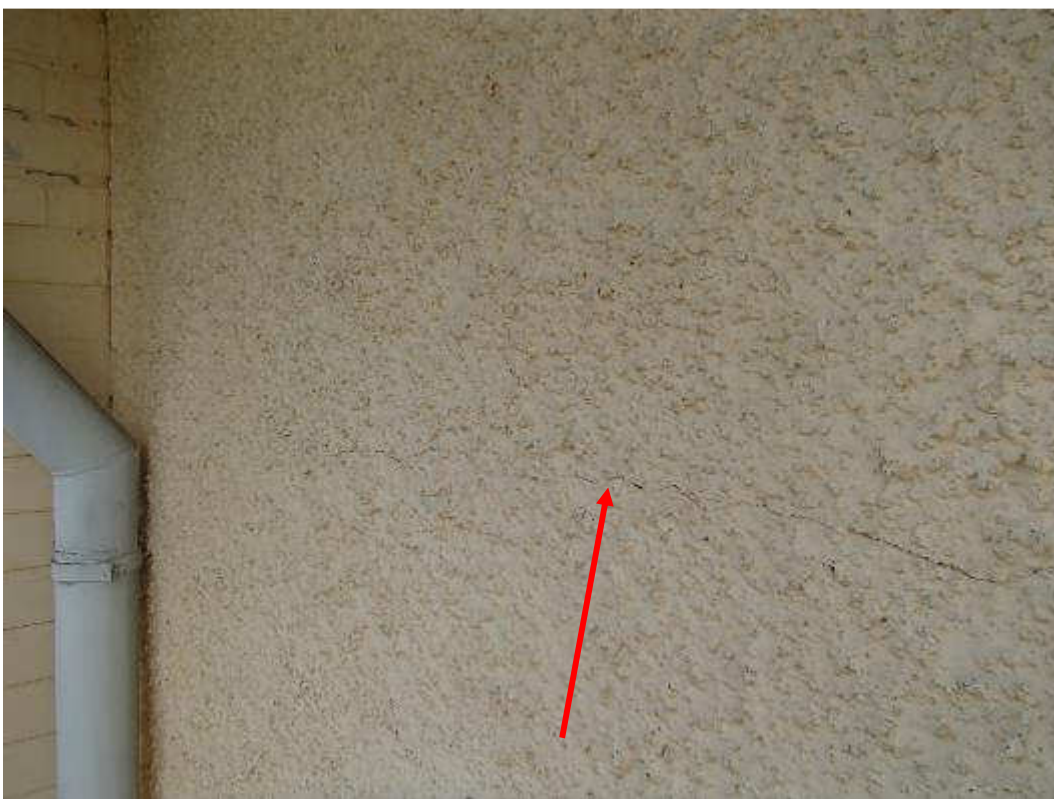
Kuva 8. Rakennuksen rappauspinnoissa havaittiin paikoin halkeilua.

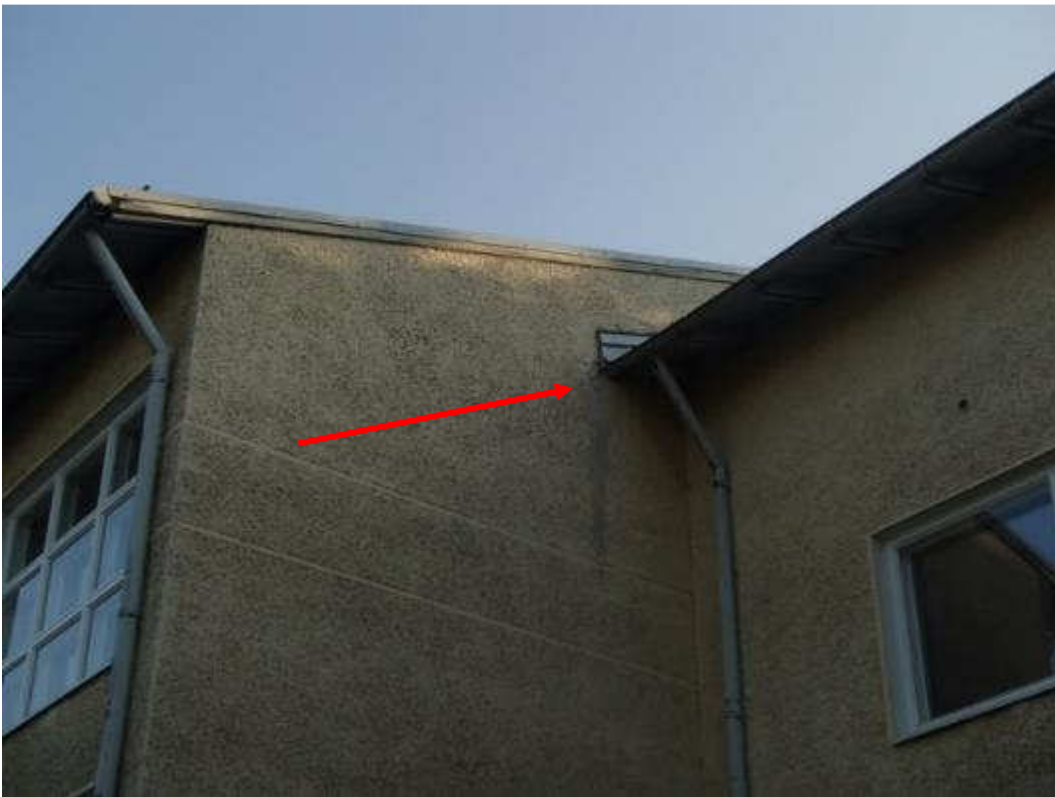
Kuva 10. Sadevesi on paikoin kuluttanut julkisivupintoja.

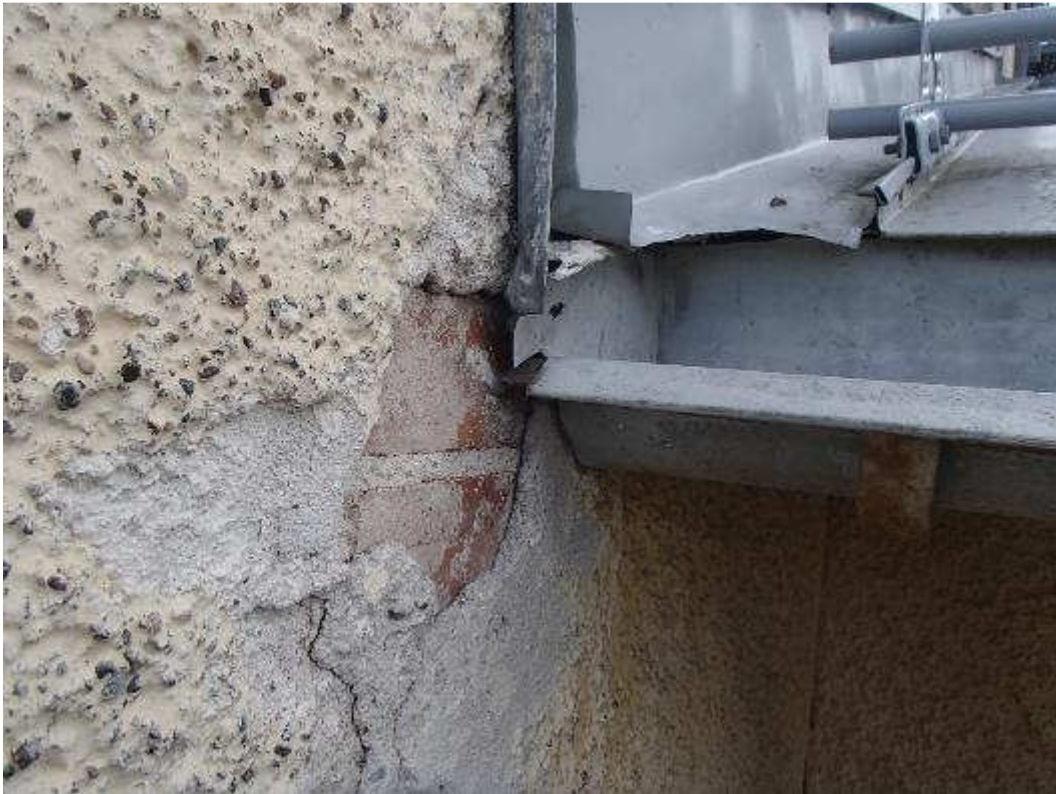
Kuva 11. Vesi on ohjautunut pellityksien ja sadevesikourujen kautta julkisivuille vaurioittaen rappauspintoja.

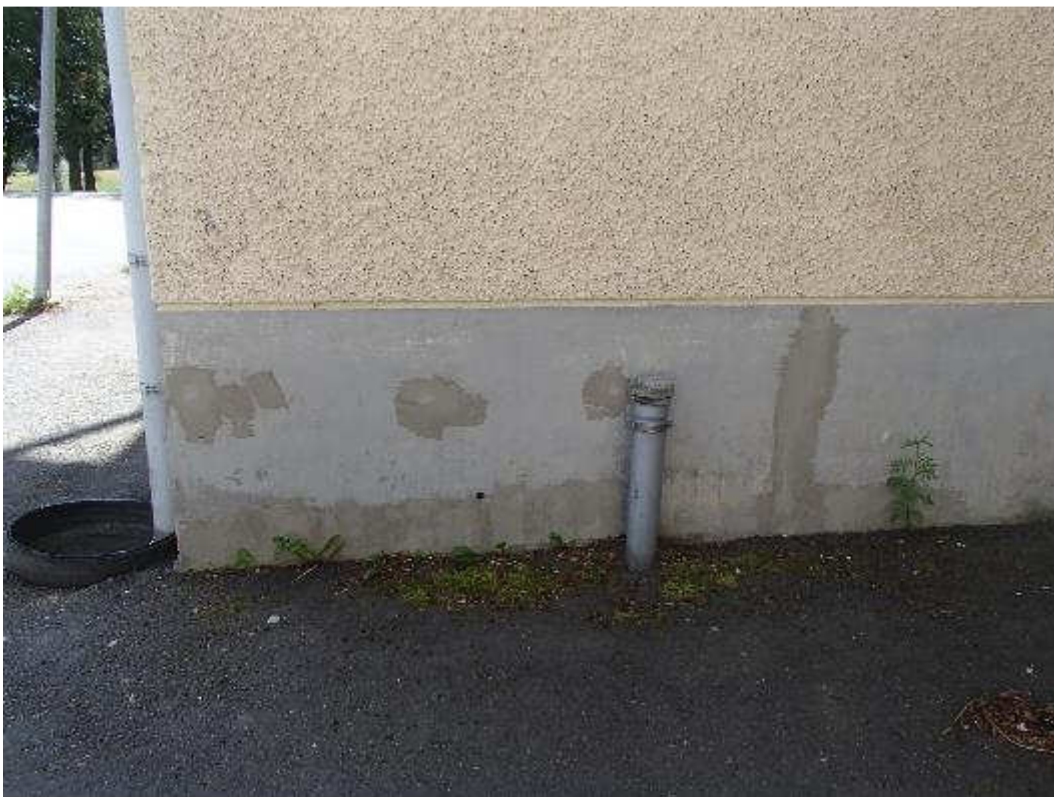
Kuva 16. Sokkelipintojen halkeamia on korjailtu laastilla.

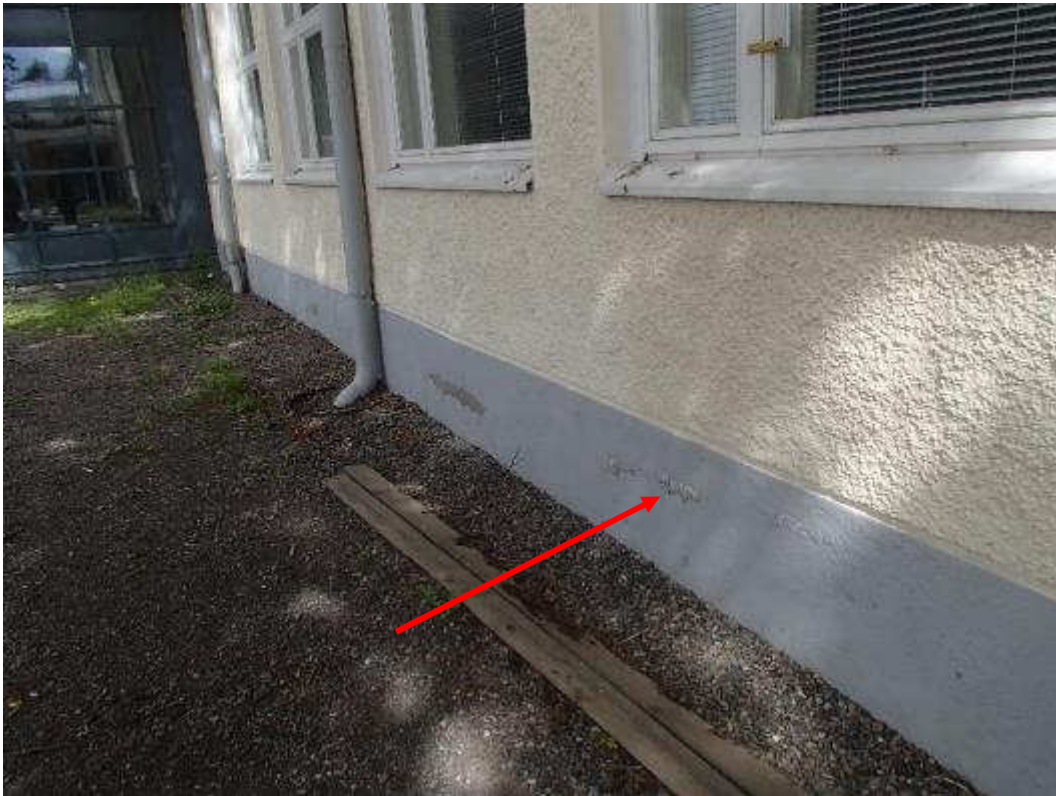
Sokkelissa havaittiin halkeilua ja kosteuden aiheuttamaa kalkkihärmekertymää, mutta kesän aikana sokkelipinnat on kunnostettu. Alkuperäisten suunnitelmien mukaan rakennuksen sokkelirakenteet ovat massiivibetonivaluja, mutta tutkimusten yhteydessä sokkelirakenteen sisällä havaittiin eristehalkaisu, jonka sisällä oli noin 50 mm vahvuinen korkkilevyeriste ja havaituilla osin korkkilevyeriste oli vaurioitunut ylimääräisen kosteusrasituksen seurauksena.

Kuva 17. Sokkelissa on havaittavissa kalkkihärmekertymiä.

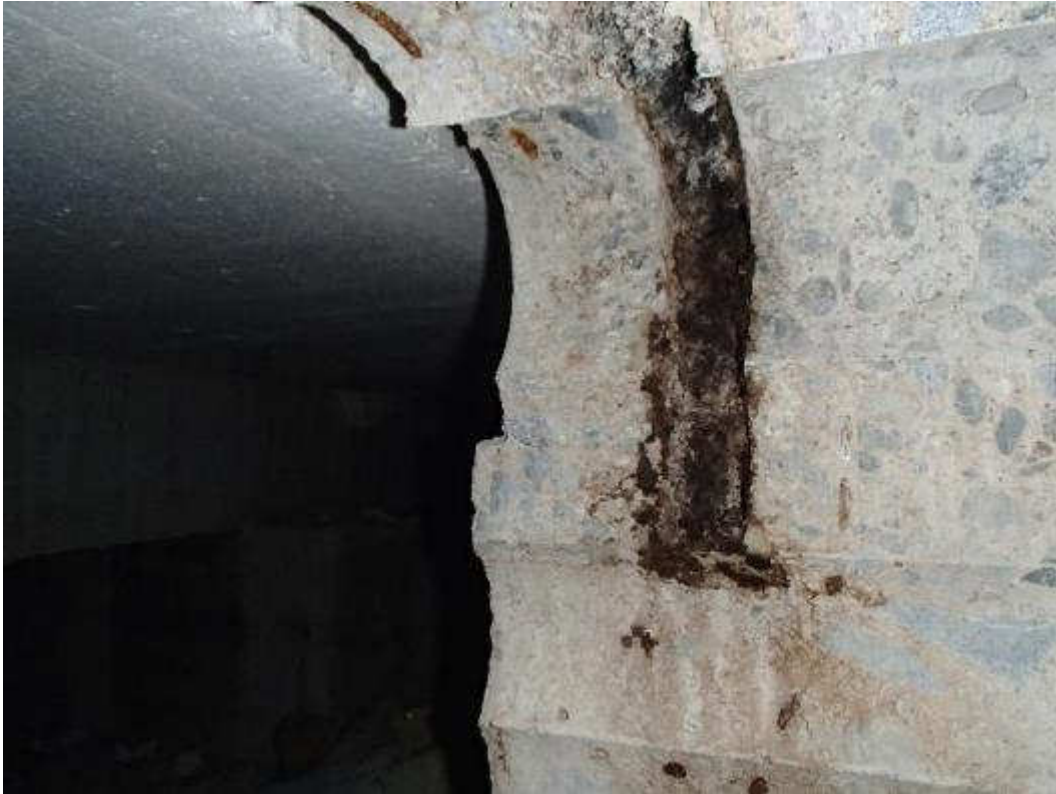
Kuva 19. Rakennuksen sokkelihalkaisussa havaittiin vaurioituneet korkkieristeet.

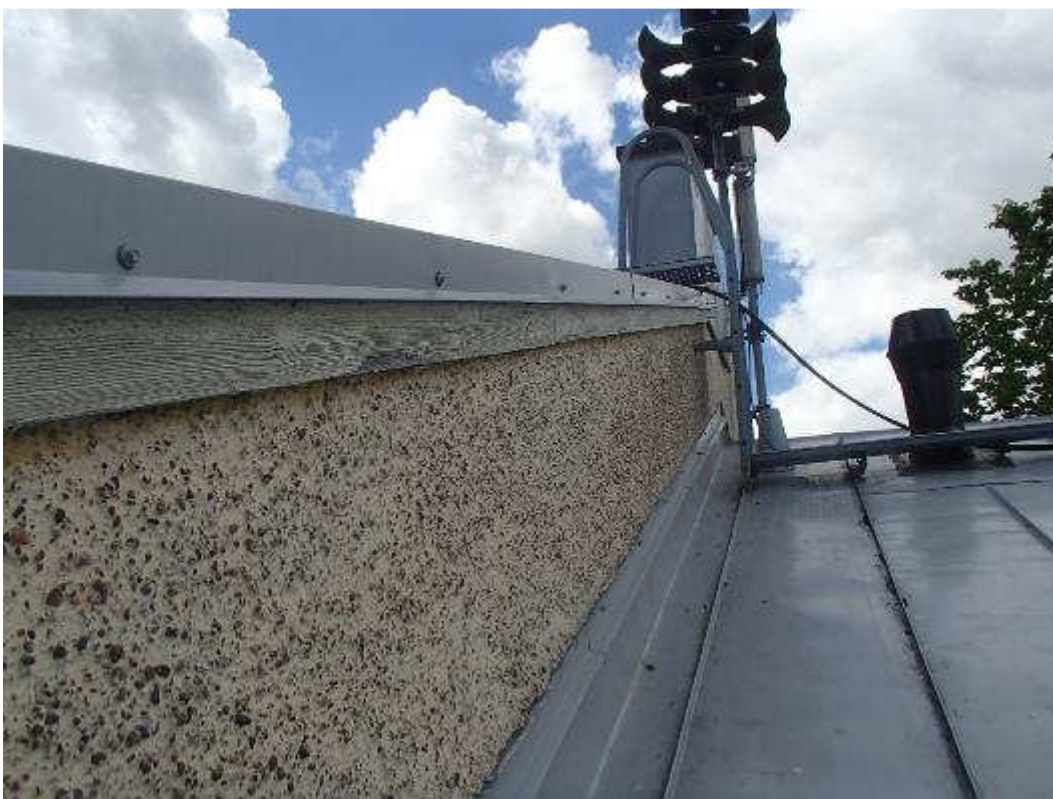
Kuva 29. Paikoin otsalautoitusten maalipinnat ovat ikääntyneet.

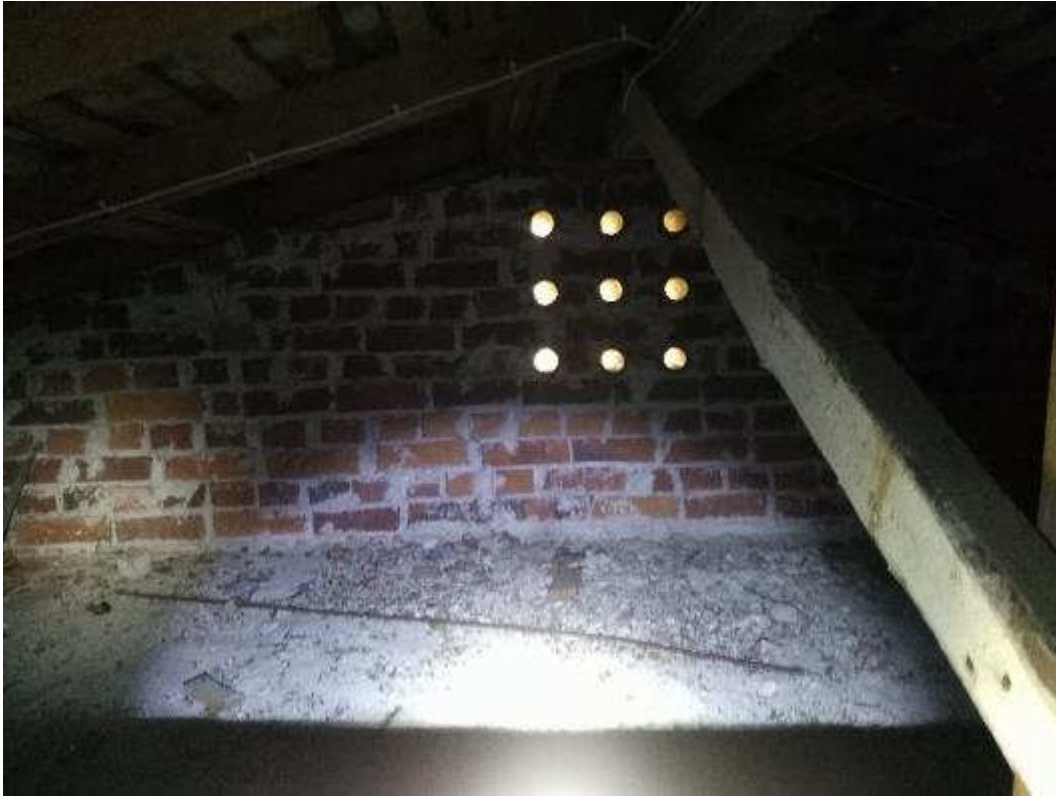
Kuva 32. Tuulettuvassa vinttitilassa on rakennusaikaista jätettä ja likaa.

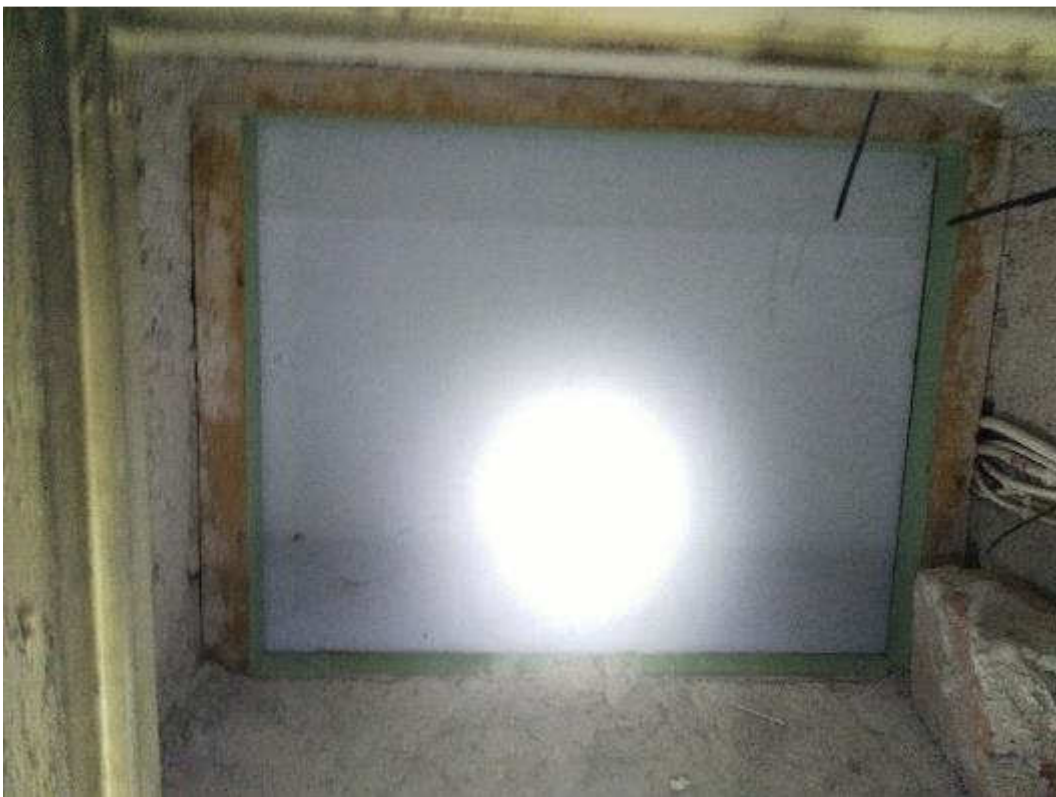
Kuva 33. Vanhan liikuntasalin yläpuoleisesta tuulettuvasta tilasta on suora yhteys tekstiilityöluokkaan.

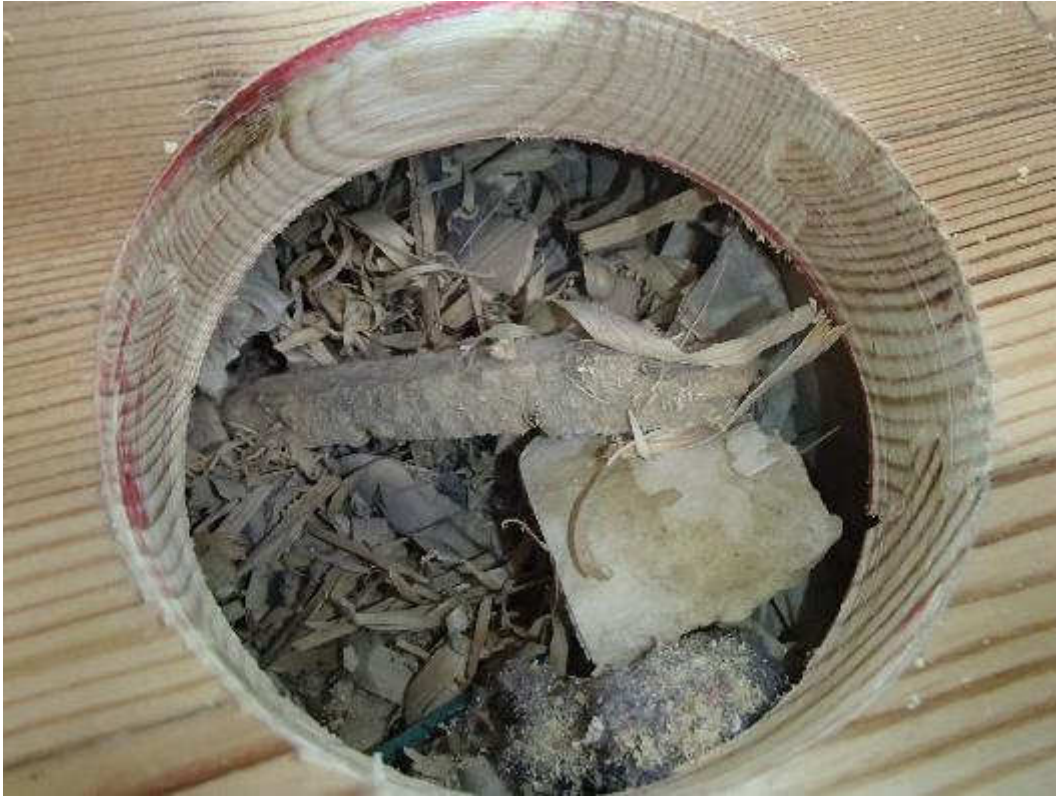
Kuva 53. Vanhan liikuntasalin lankkulattian alapuolella oli täyttönä paperia, puuta, rivettä ja kaikkea muuta rakennusaikaista roskaa.

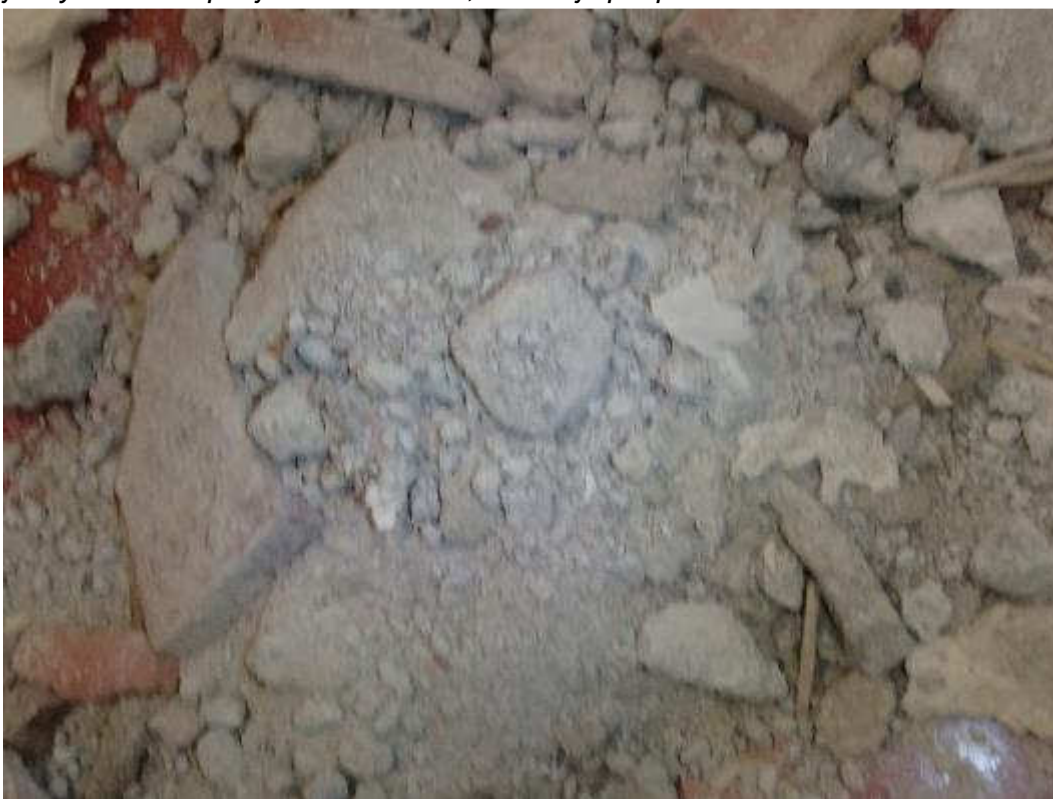
Kuva 56. Esikoulun välipohjan täyteenä on betonia, hiekka, tiilen palasia ja puupalasia.

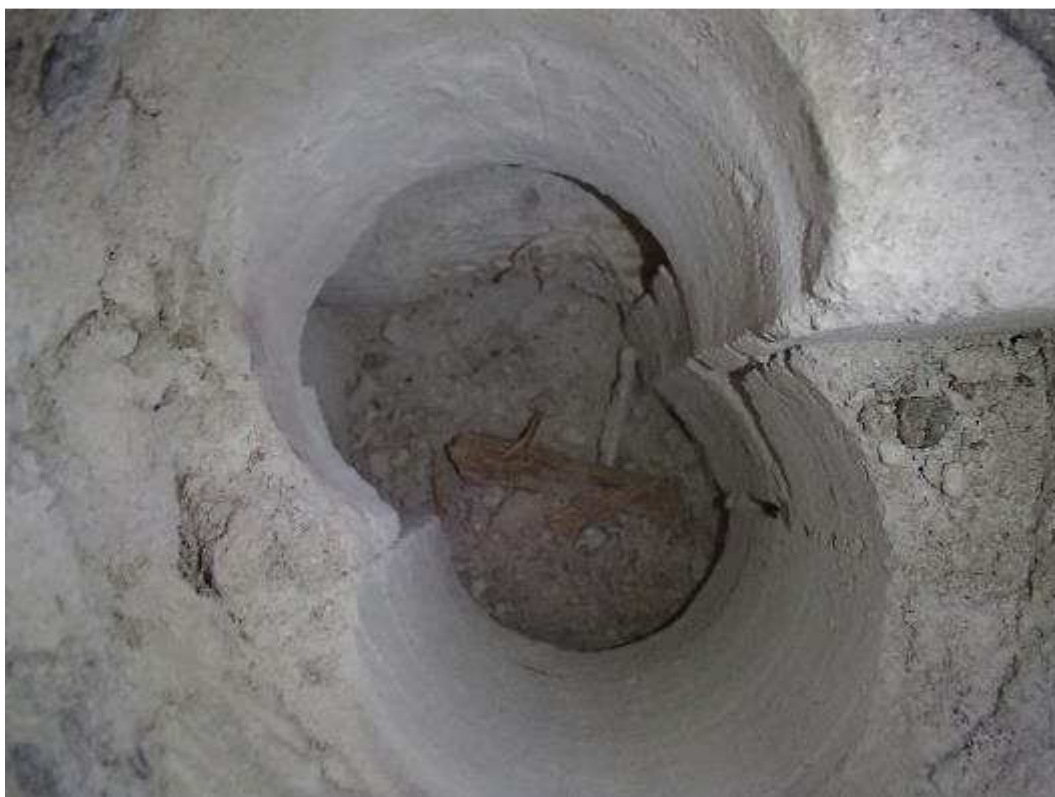
Kuva 67. Alapohjan rakenneavausten yhteydessä kevytbetonieristeen alapuolella havaittiin täytteenä hiekkaa, betonimursketta, puunpalasia ja tiilimursketta.

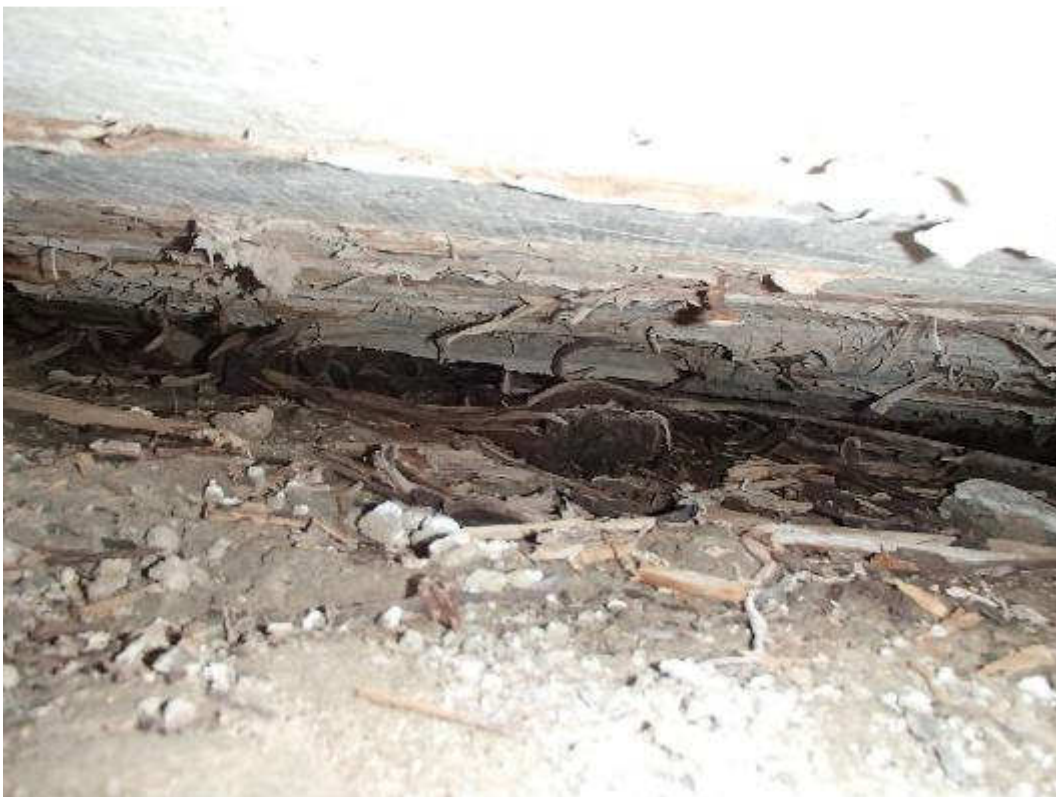
Kuva 69. Opettajienhuoneen alapuoleisessa ryömintätilassa on vielä vanhat muottilaudoitukset savikerrosten ja ylälaattapalkiston välissä.

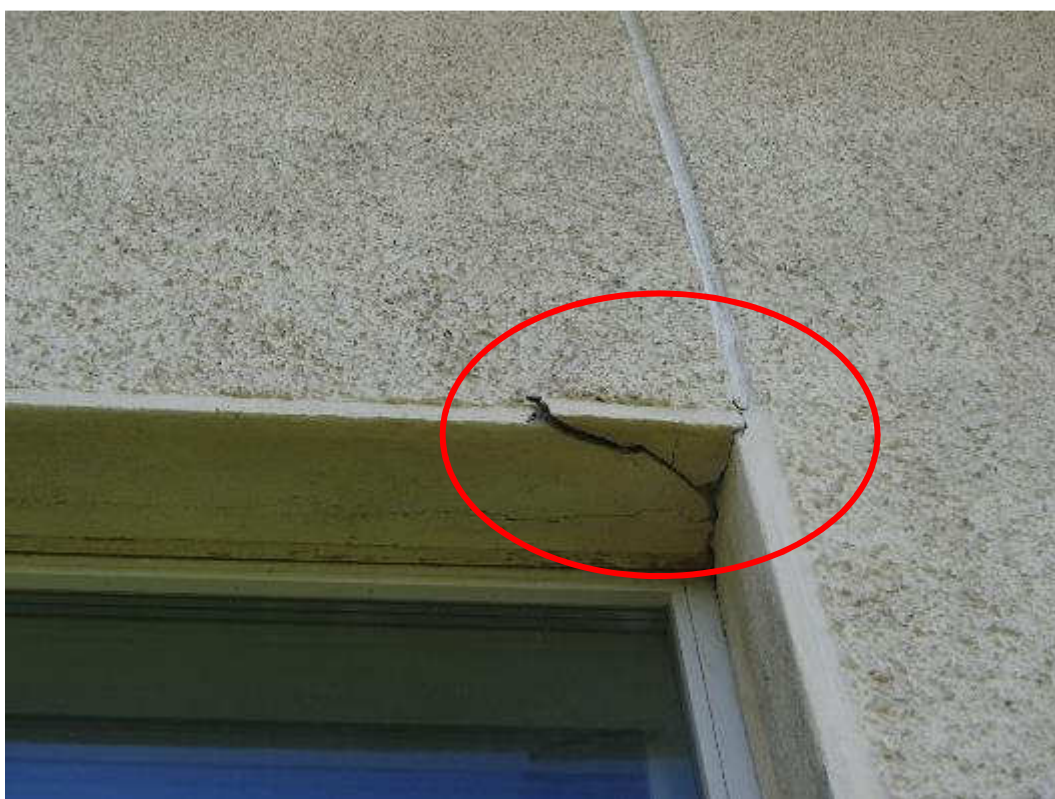
Kuva 79. Paikoin julkisivuista on irtoamassa palasia.

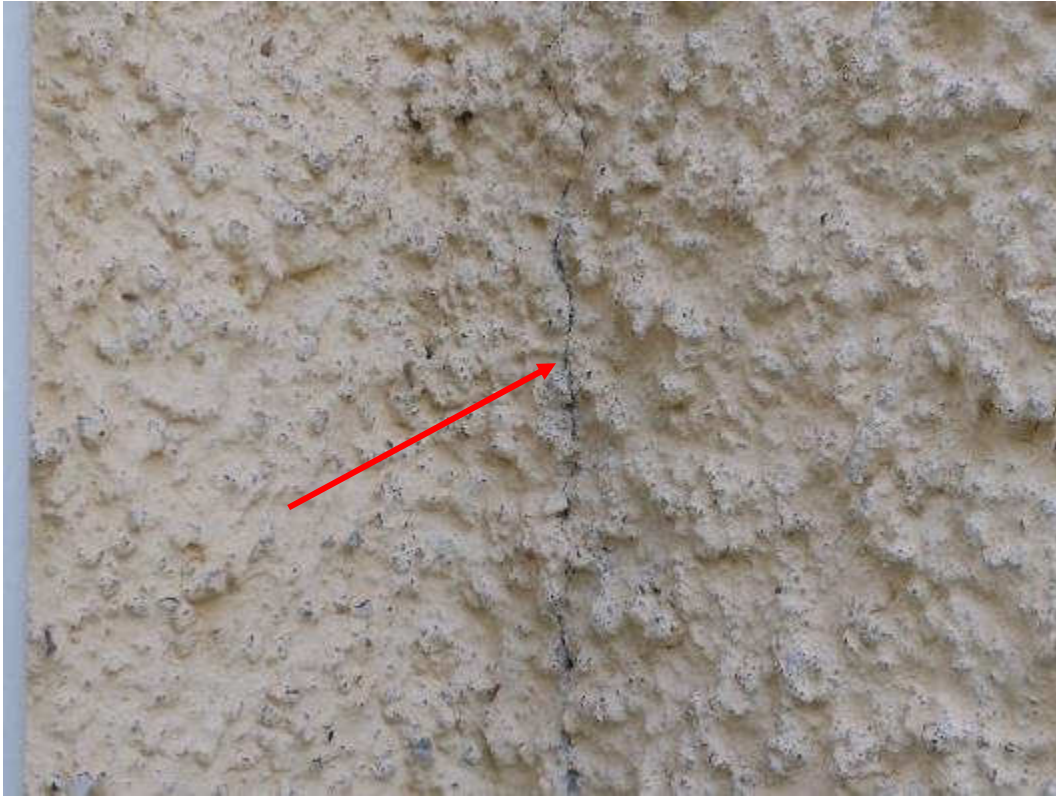
Kuva 80. Julkisivupinnoilla havaittiin paikoin halkeilua.

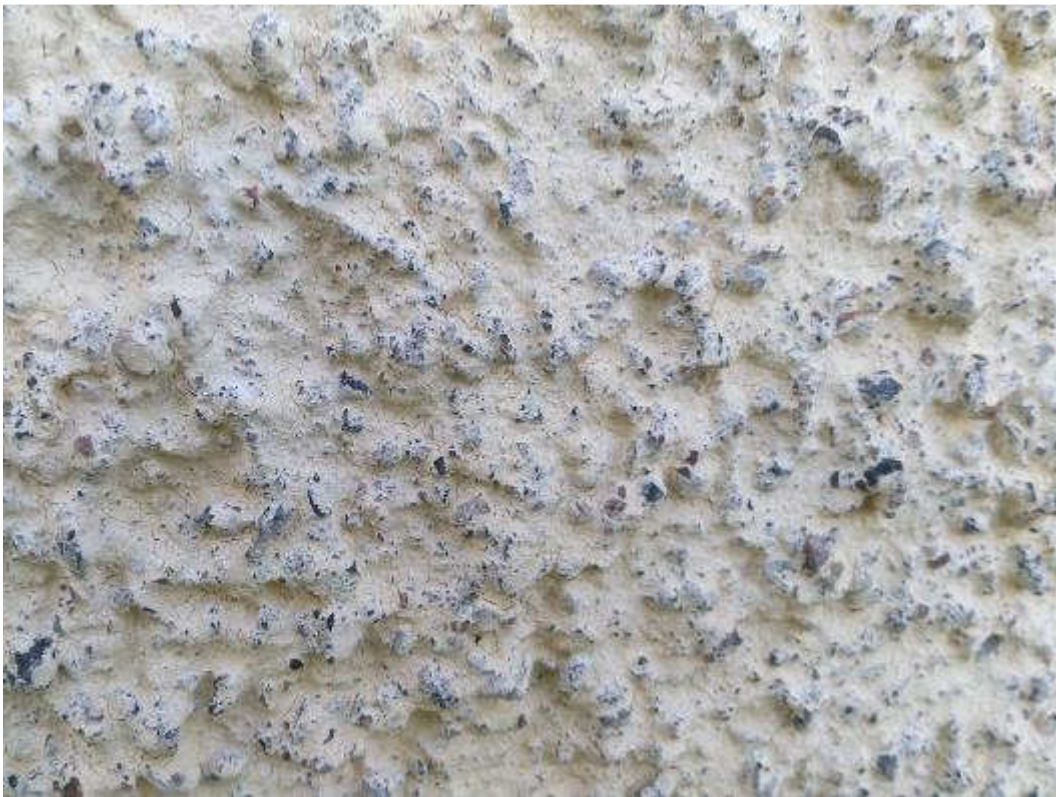
Kuva 81. Paikoin julkisivujen maalipinnat ovat kuluneet.

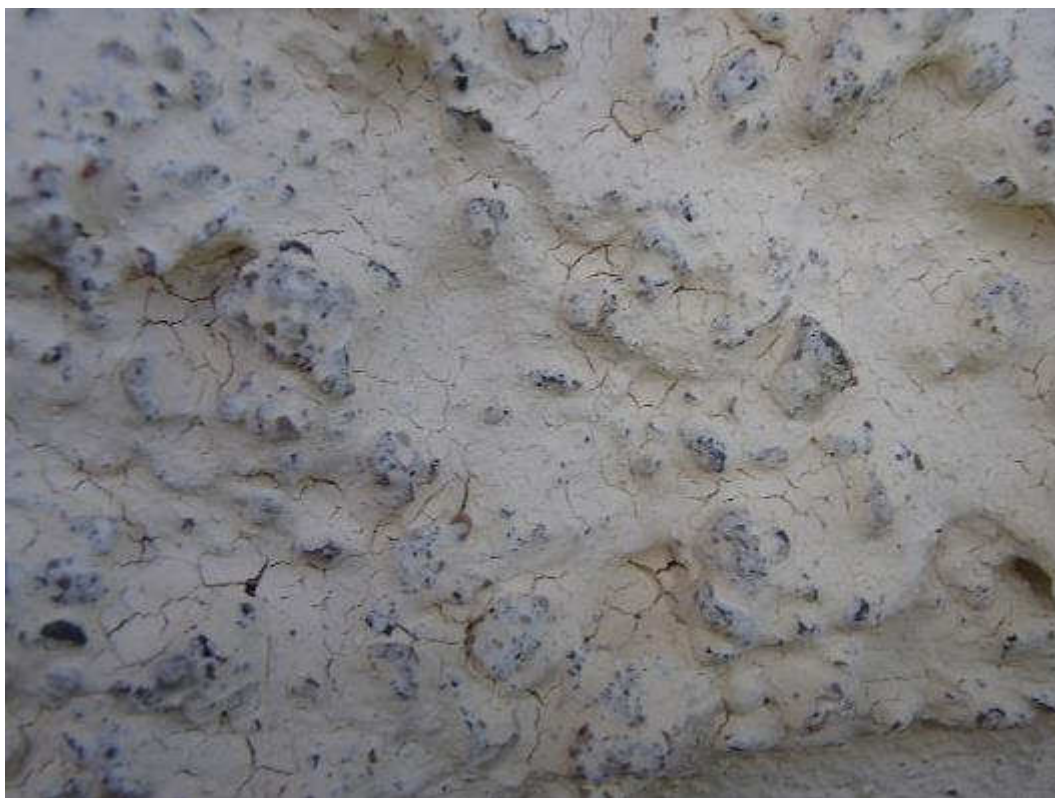
Kuva 82. Julkisivujen maalipinnoissa havaittiin mikrohalkeilua.

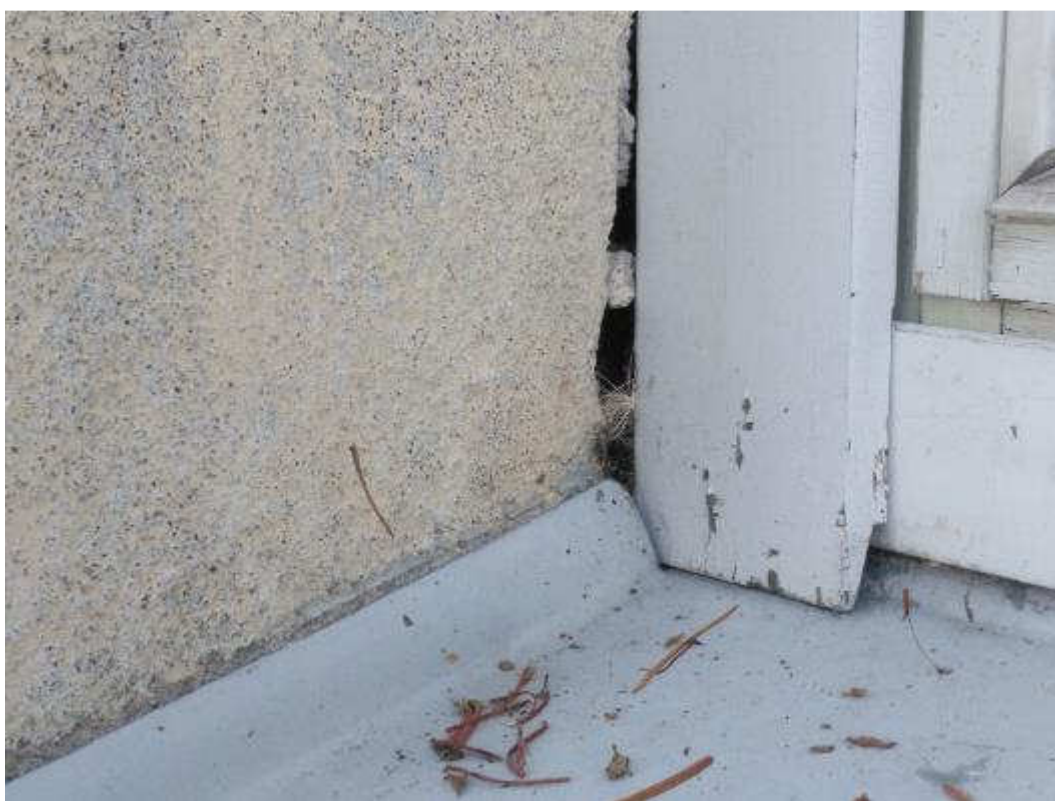
Kuva 83. Ikkunoiden ja pielirakenteiden rajapinnoilla havaittiin rakoja rakenteisiin.

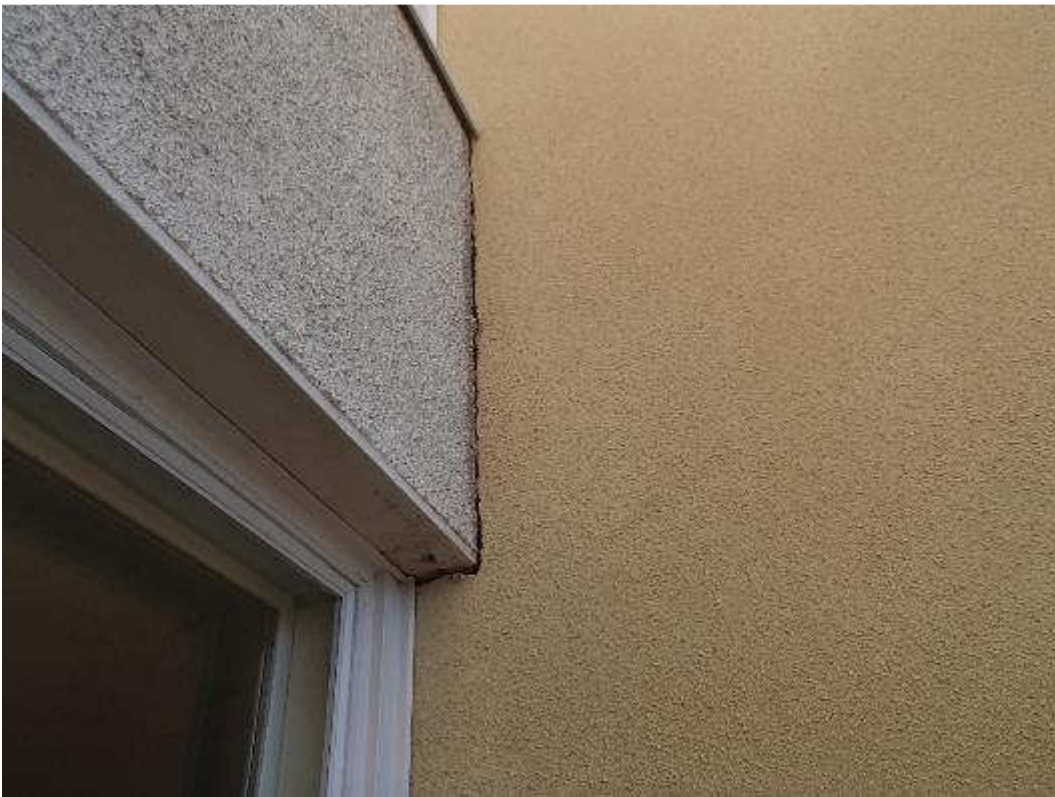
Kuva 87. Rakennuksien rajapinnoilla on avoimia rakoja rakenteisiin.

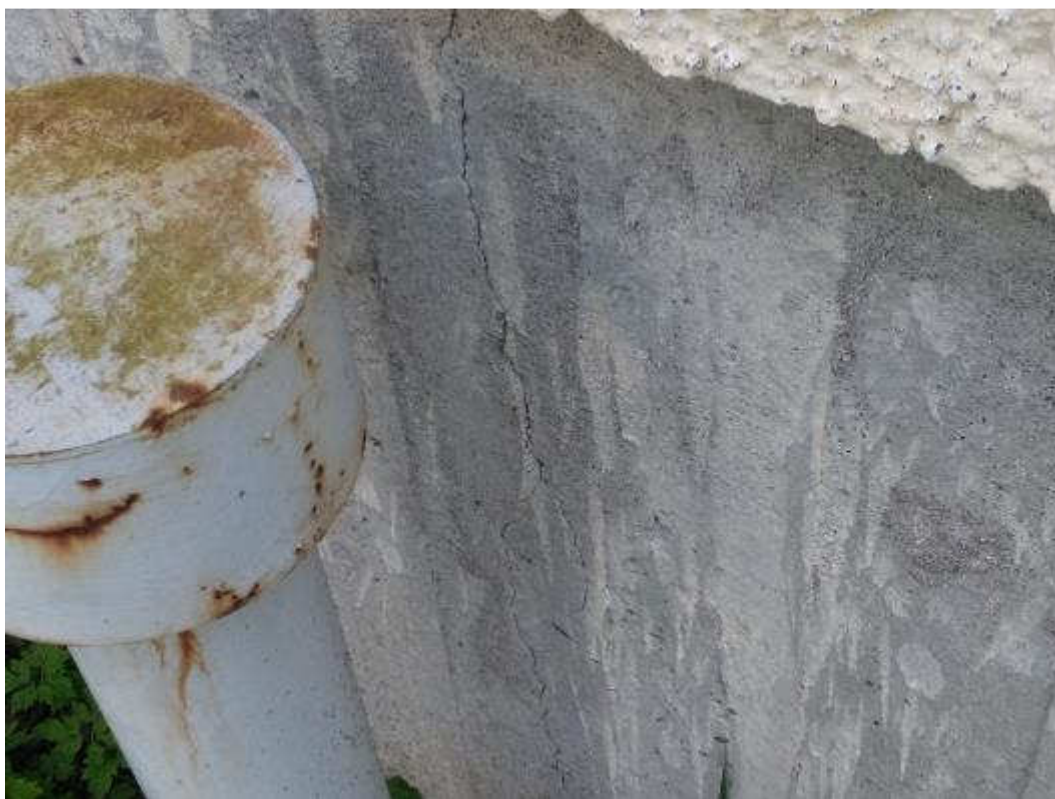
Kuva 89. Sokkelissa havaittiin pystysuuntaista halkeilua.

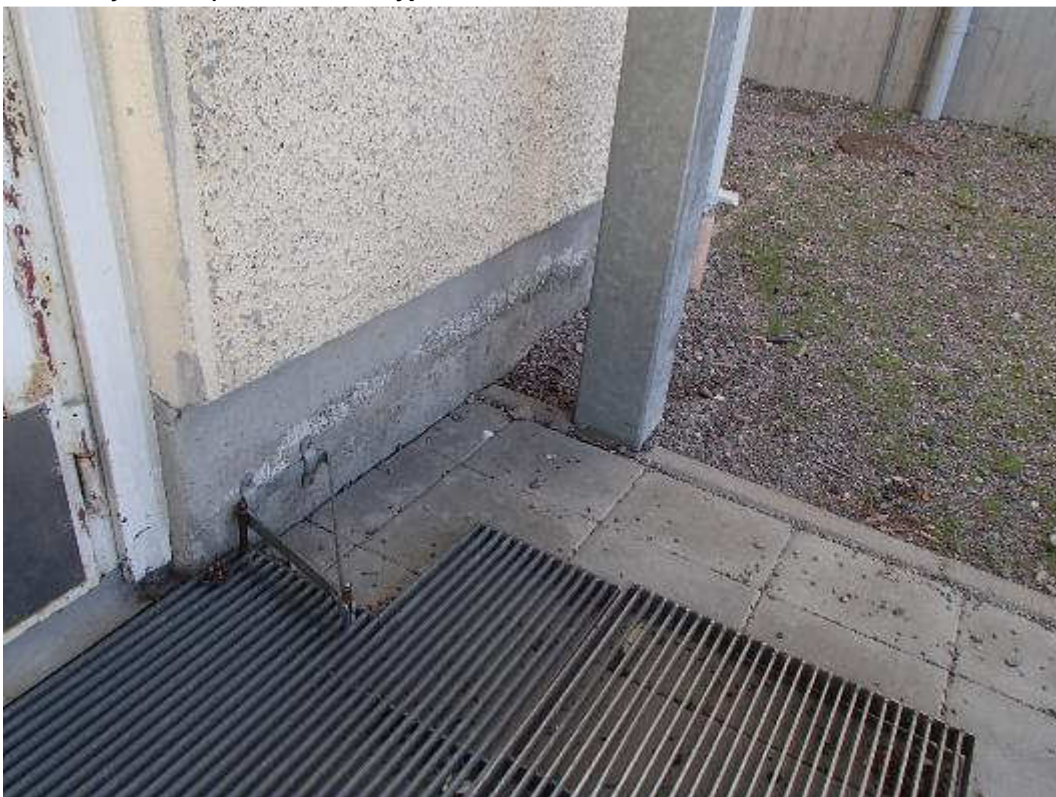
Kuva 91. Sokkelipinnoissa havaittiin kalkkihärmekertymiä.

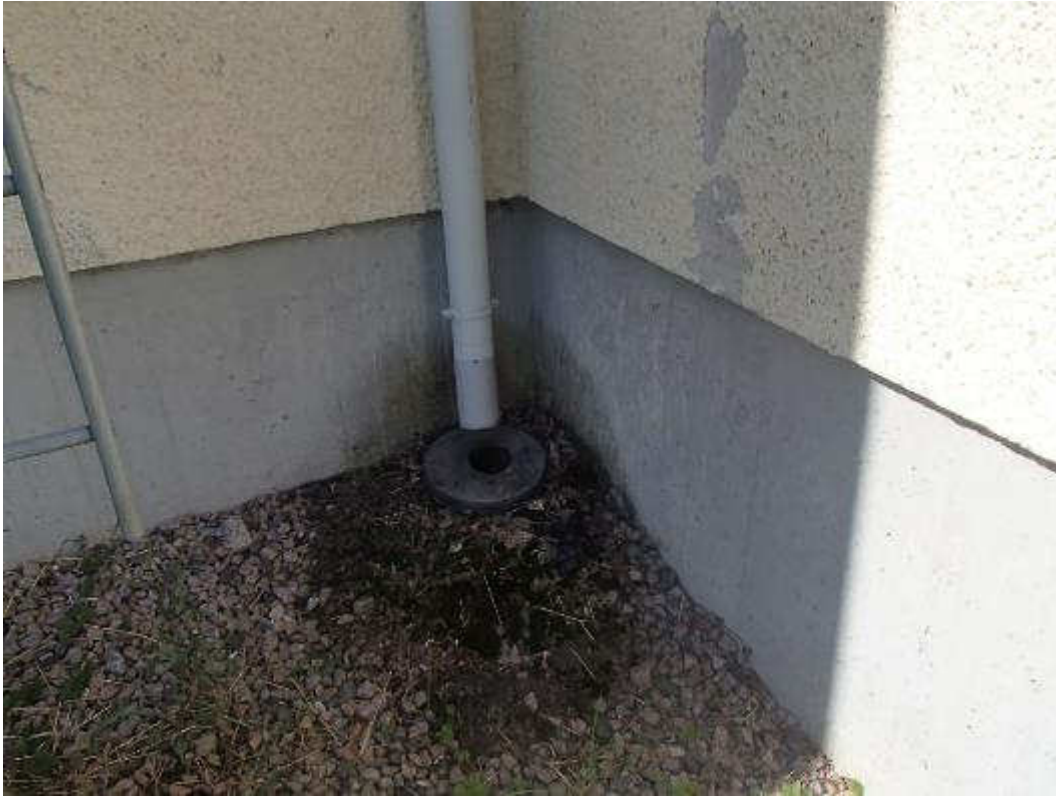
Kuva 92. Paikoin sadevedenpoisto rasittaa sokkelirakenteita.

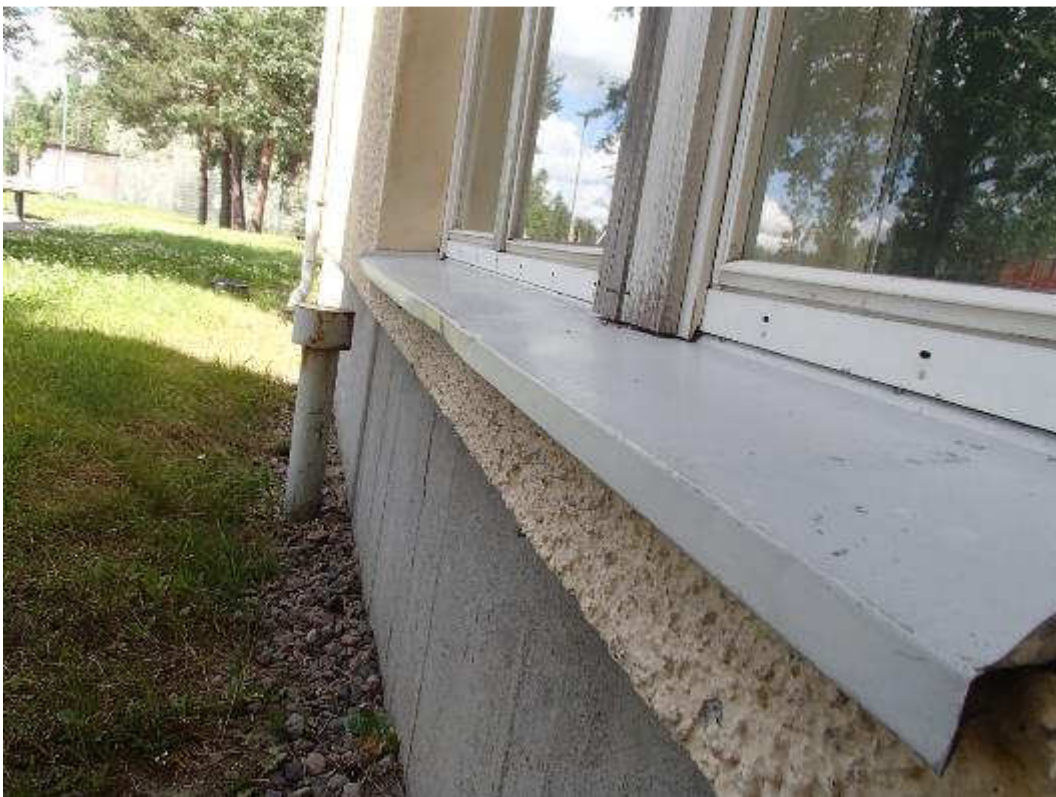
Kuva 93. Rakennuksen ympärillä olevat maapinnat kaatavat rakennusta kohden.

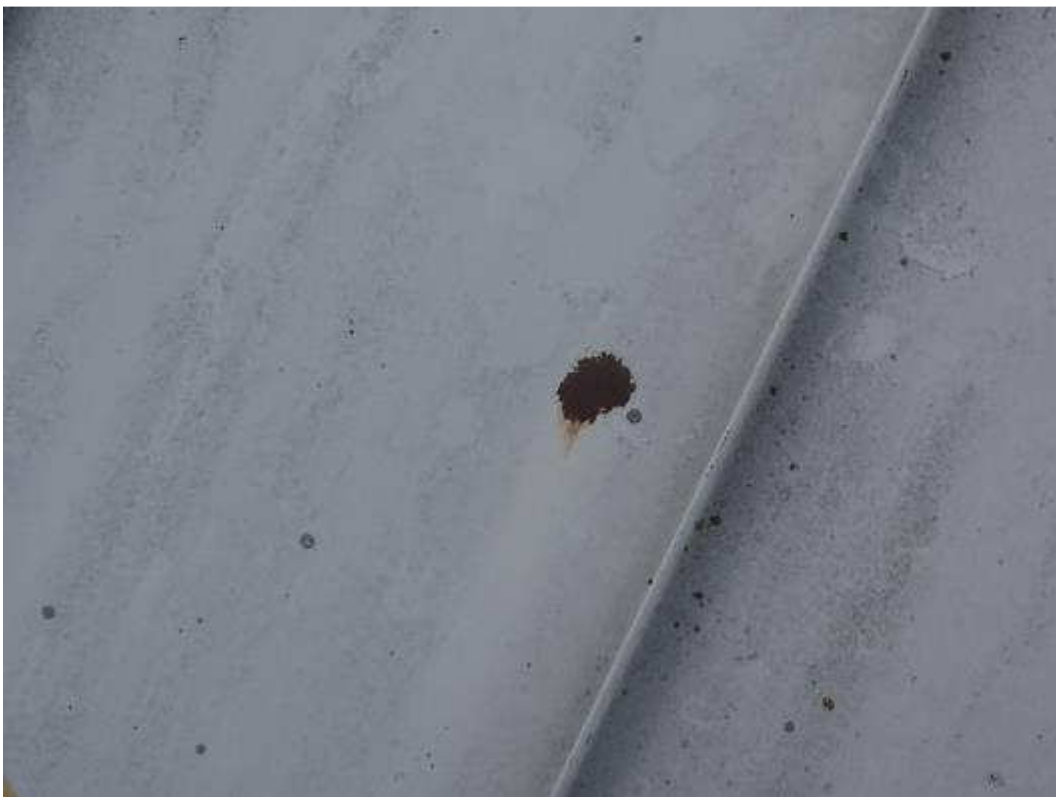
Kuva 100. Vesikatteessa havaittiin lievää paikallista korroosiota.

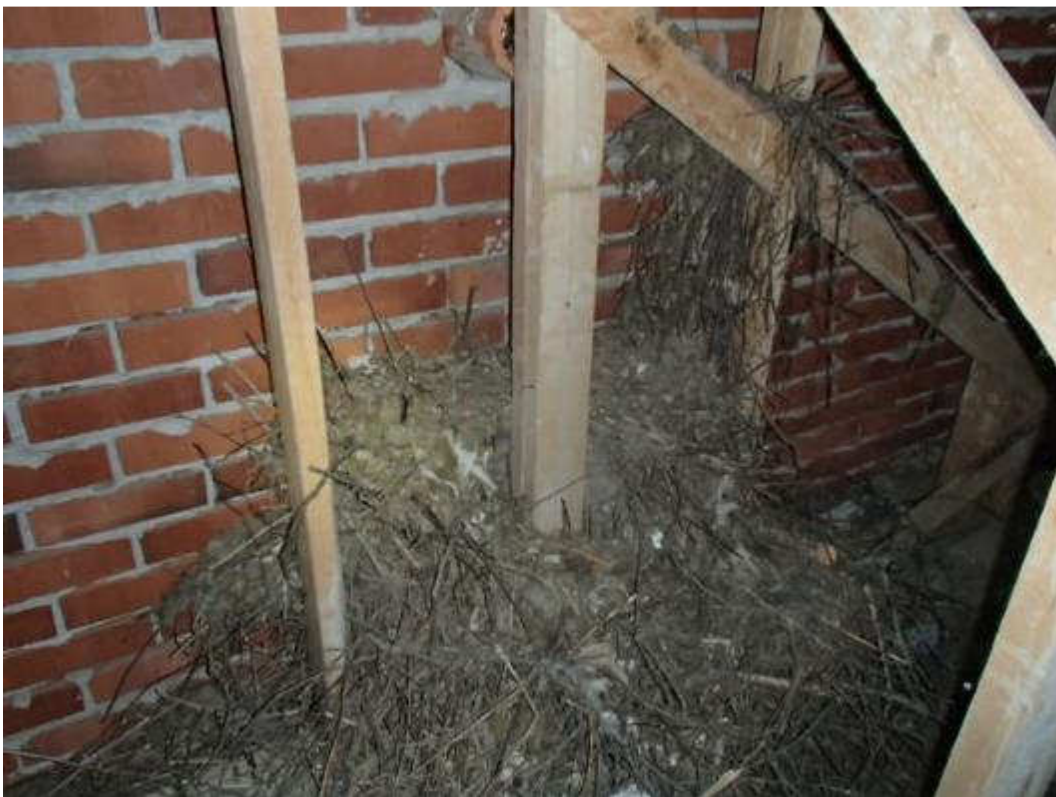
Kuva 102. Tuulettuvassa vintttilassa havaittiin massiivisia linnunpesiä.

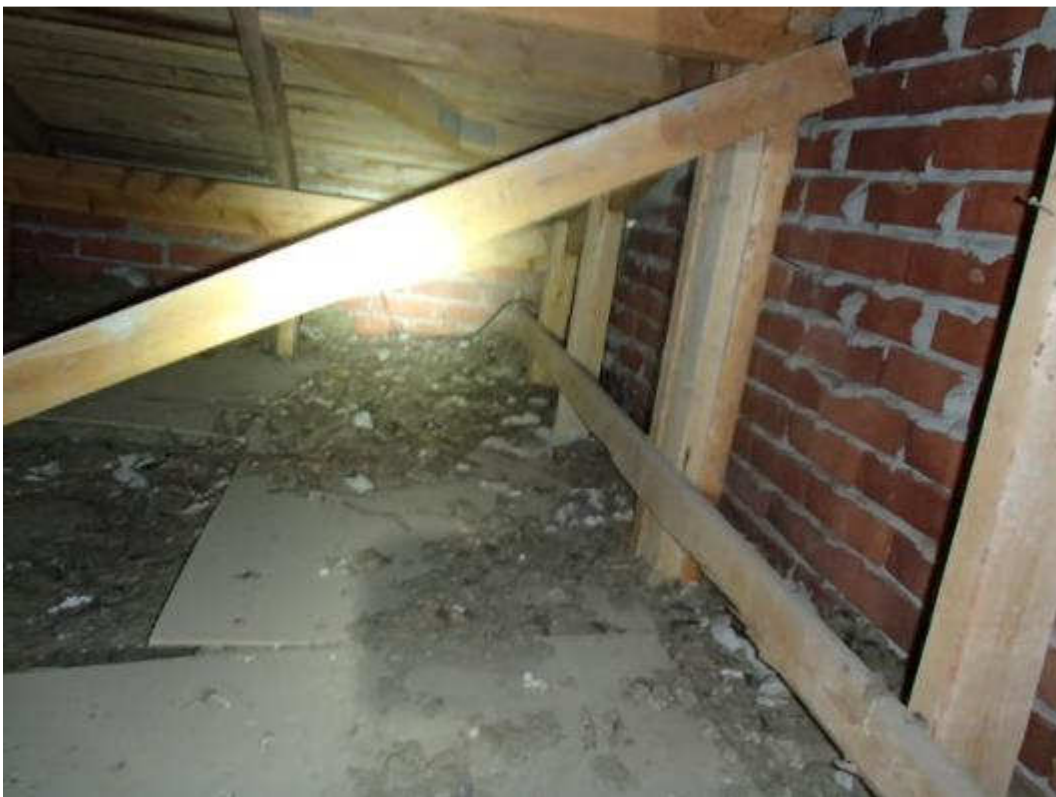
Kuva 104. Tuulettuvassa vinttillassa havaittiin paikoin runsaasti orgaanista jätettä.
