**RAKENNUKSEN KOSTEUS- JA SISÄILMATEKNINEN
KUNTOTUTKIMUSRAPORTTI**

2.10.2017

KIRKONKYLÄN KOULU

TUUSULANTIE 131

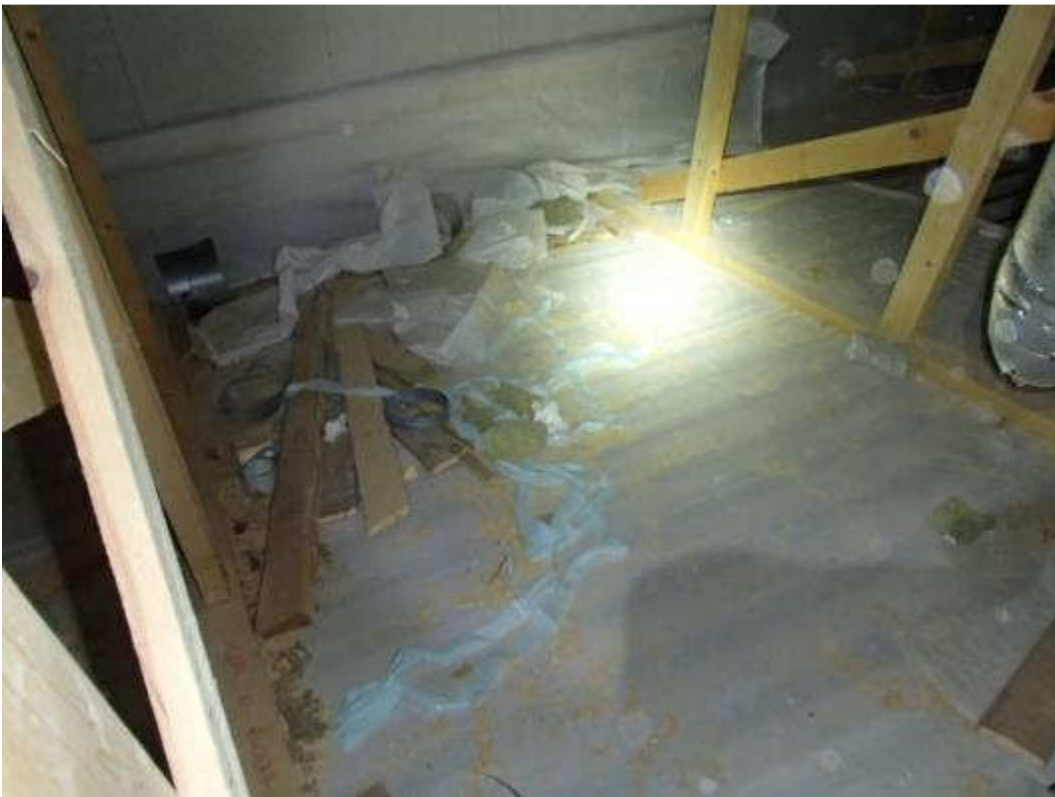
Kuva 106. Tuulettuvassa vintttilassa havaittiin rakennusaikaista roskaa.

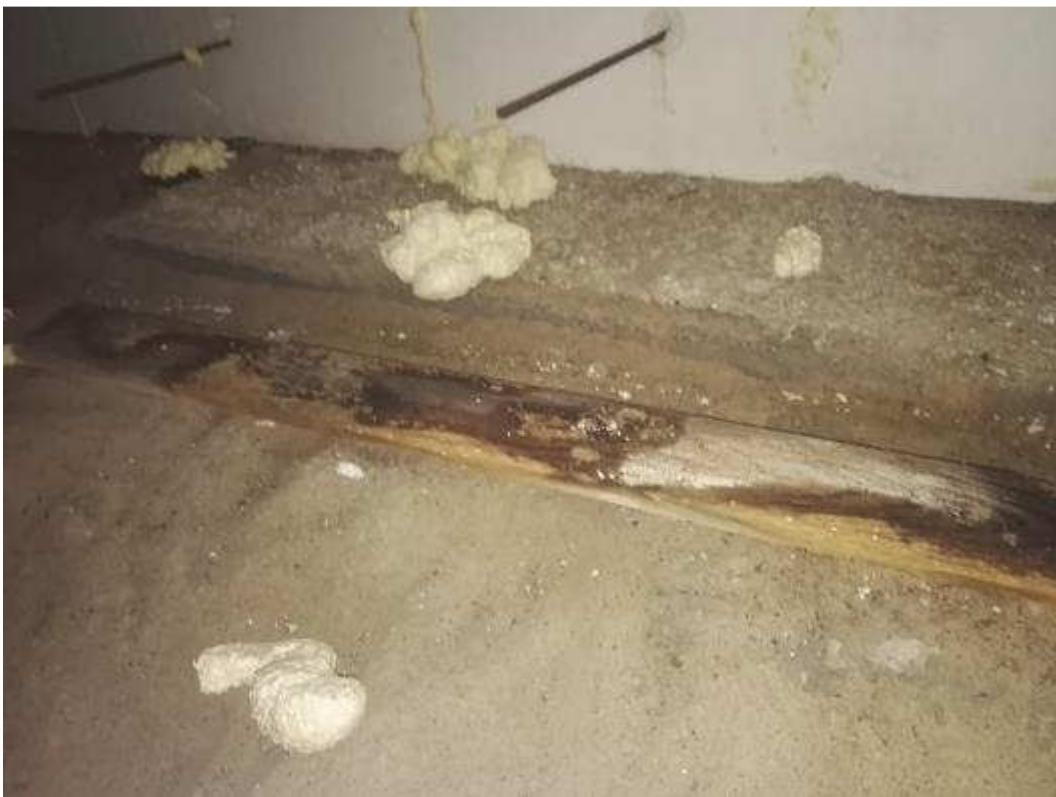
Kuva 112. Ryömintätilassa havaittiin rakennusaikaisia lahonneita puumateriaaleja.

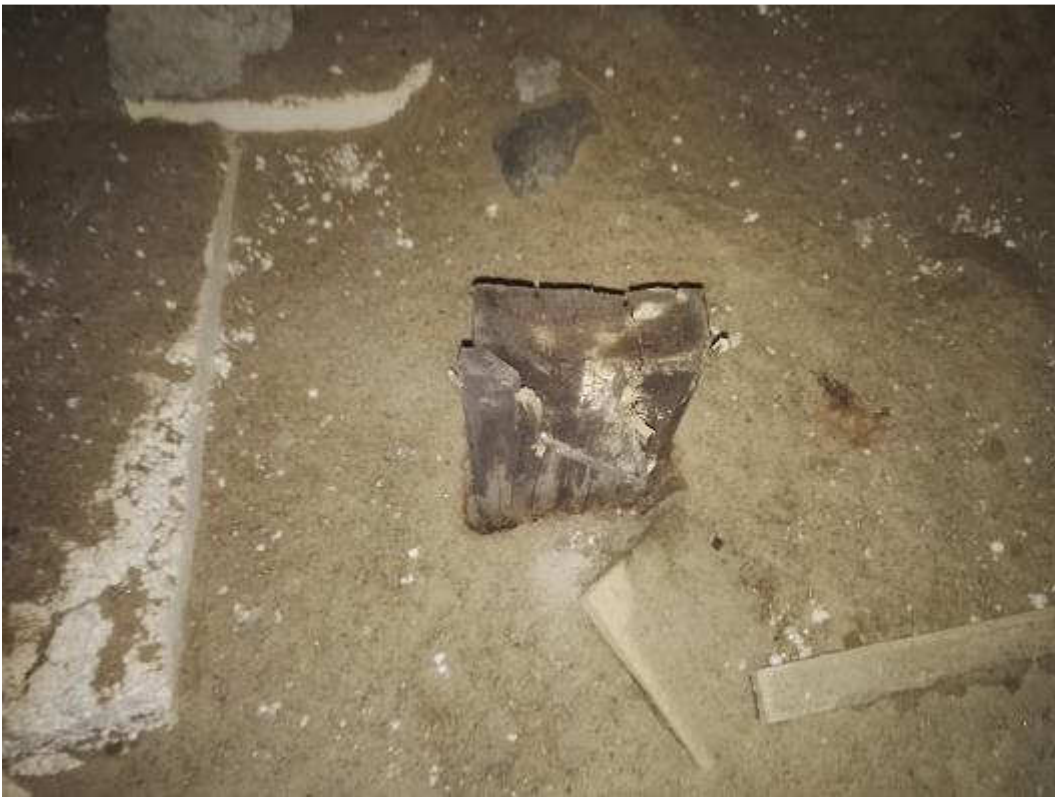
Kuva 114. Ryömintätilassa havaittiin rakennusaikaisia lahonneita puumateriaaleja.

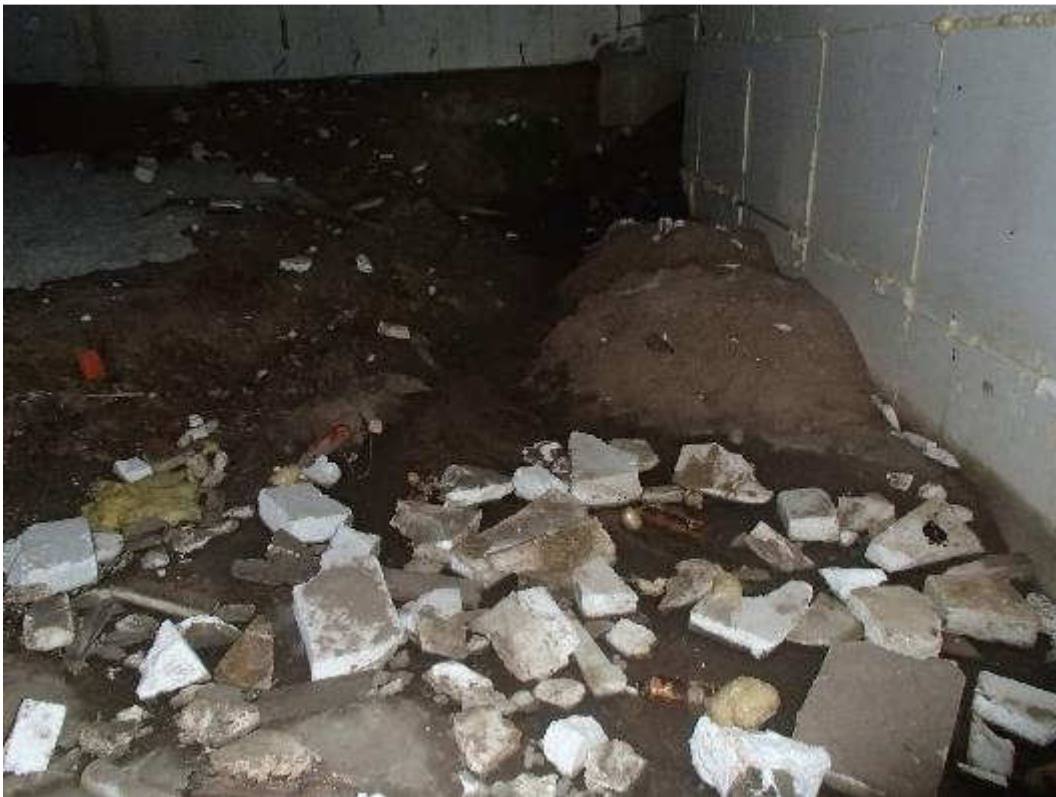
Kuva 116. Ryömintätilassa havaittiin paikoin runsaasti rakennusaikaista jätettä ja sade- ja sulamisvedet valuvat ryömintätilaan sokkelin edestä.

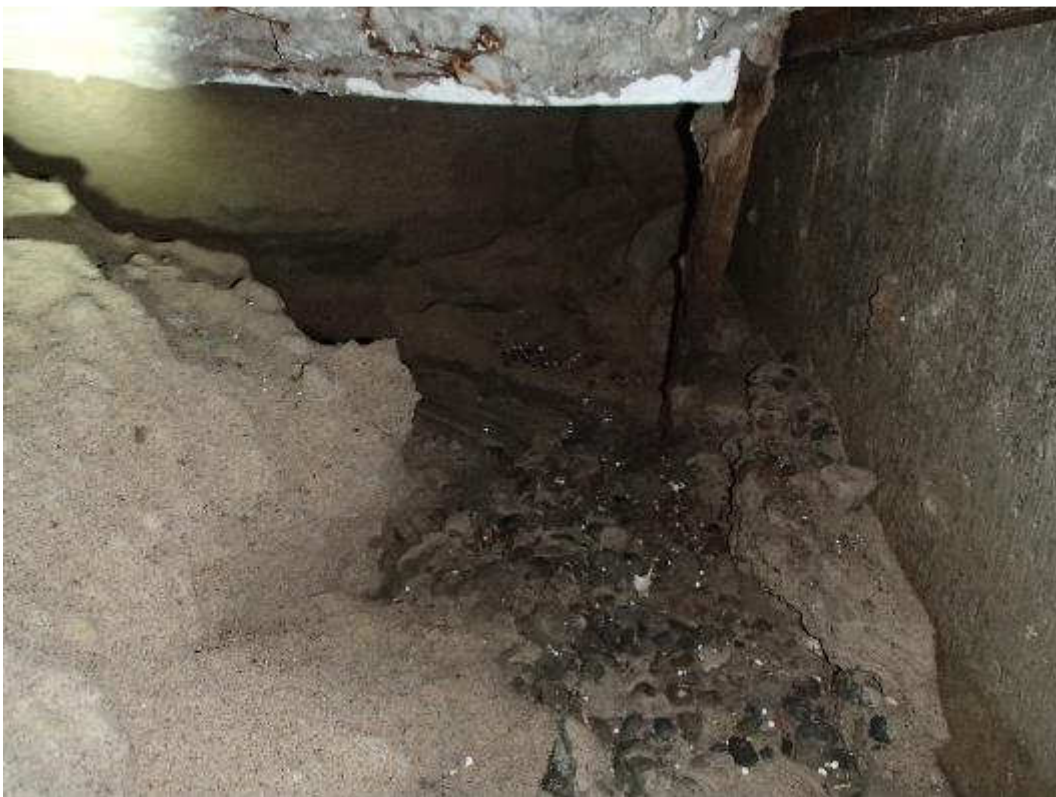
Kuva 118. Sade- ja sulamisvedet valuvat ryömintätilaan sokkelin edestä.

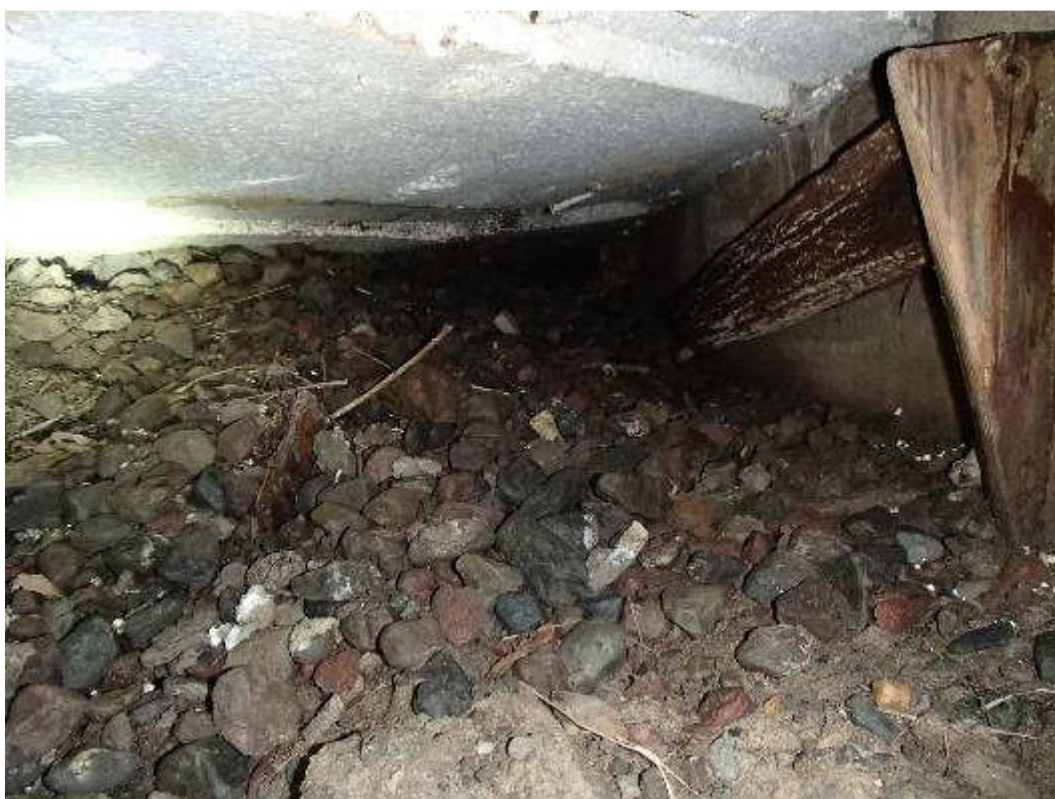
Kuva 120. Sade- ja sulamisvedet valuvat ryömintätilaan sokkelin edestä huuhtoen palkkien alapuoleiset hiekat ryömintätila puolella.

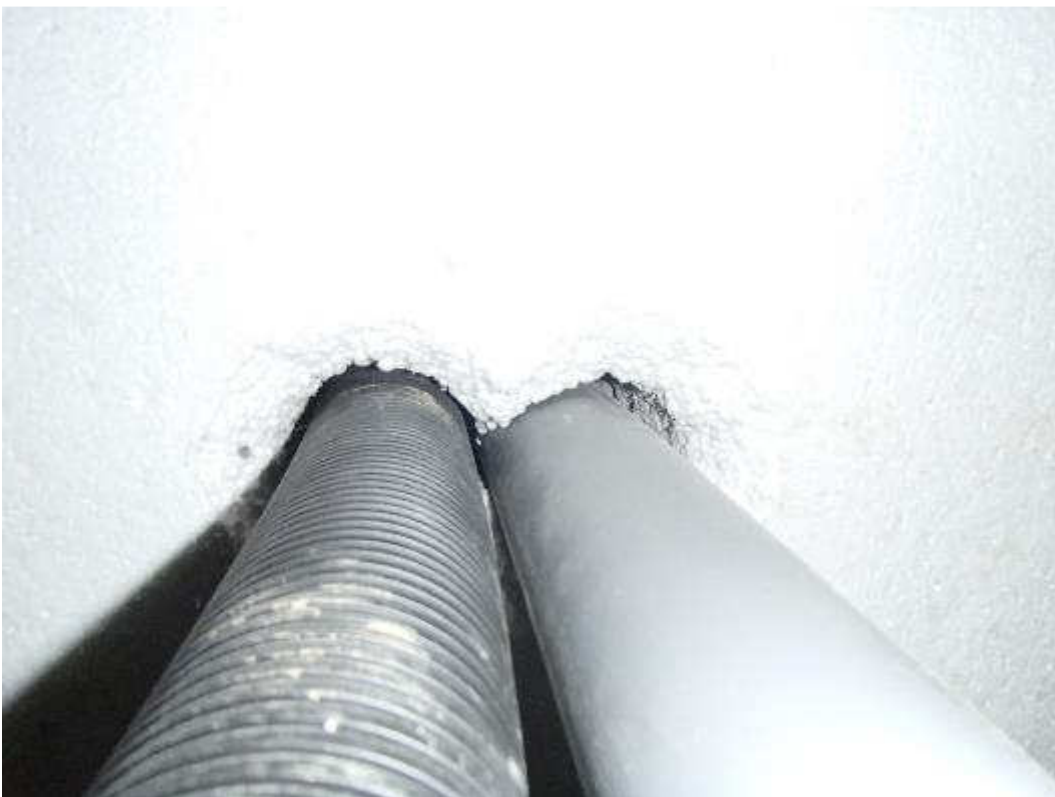
Kuva 122. Alapohjan läpiviennit eivät ole tiiviitä.

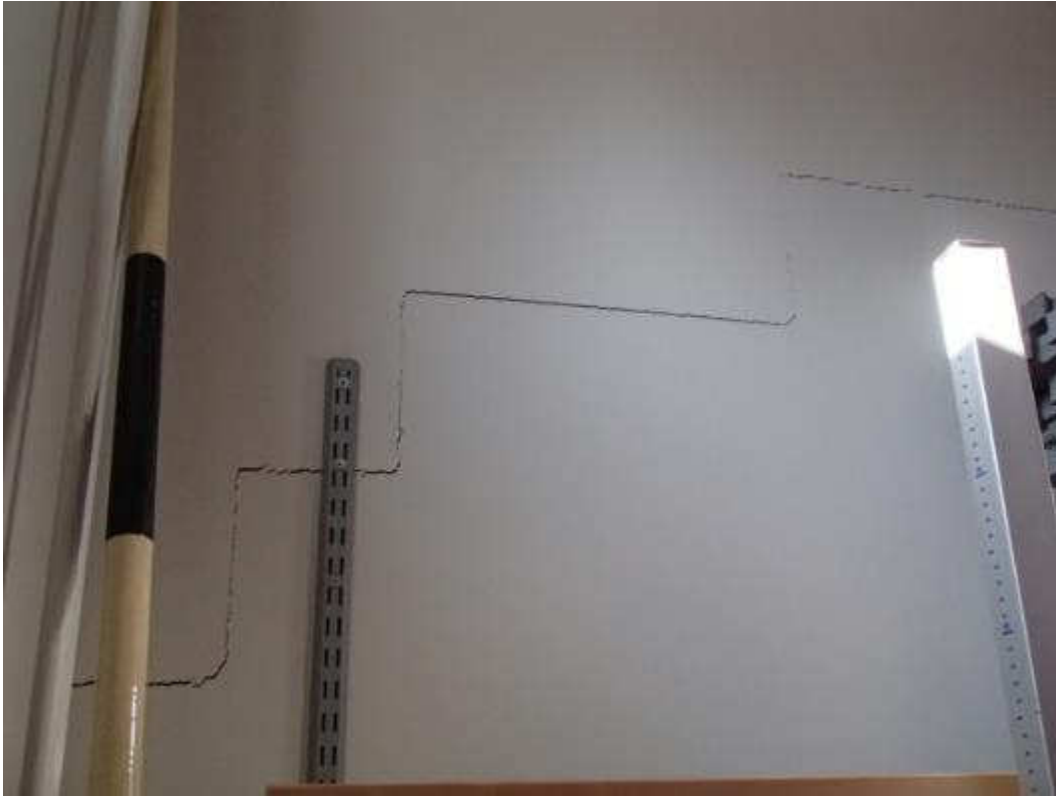
Kuva 124. Paikoin sisäseinissä on havaittavissa harkkojen välistä halkeilua.

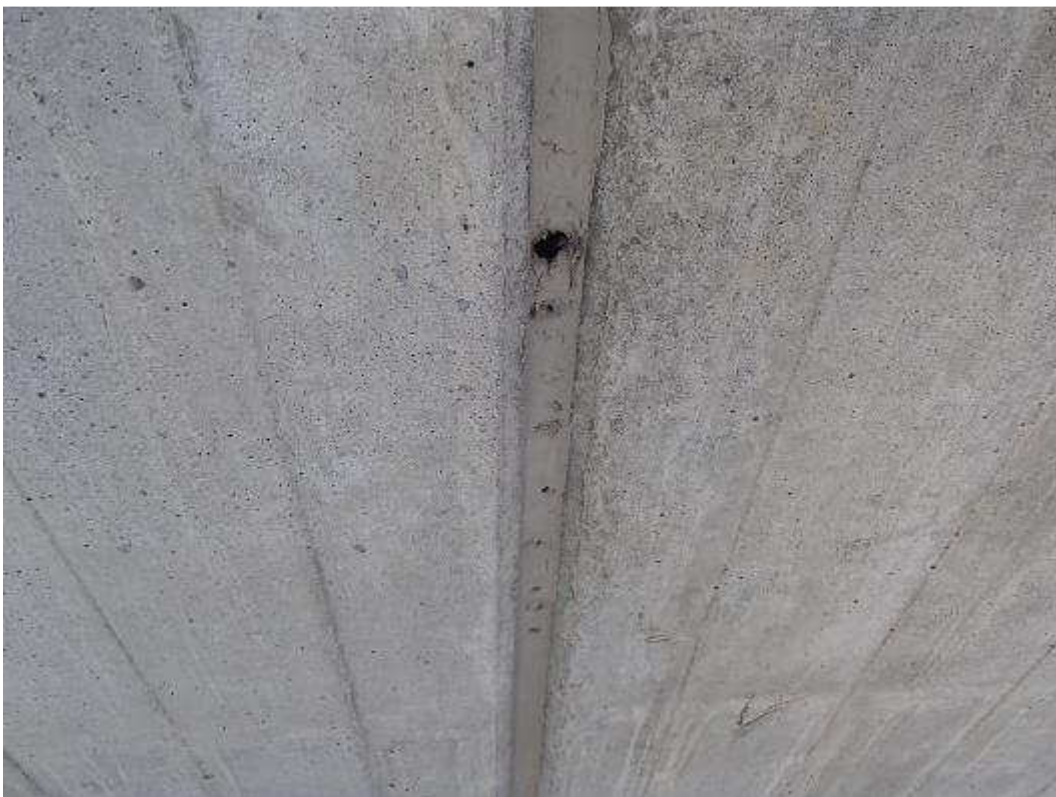
Kuva 125. Sokkelielementtien väliset elastiset saumamassat ovat vaurioituneet ulkopuolisten tekijöiden seurauksena.

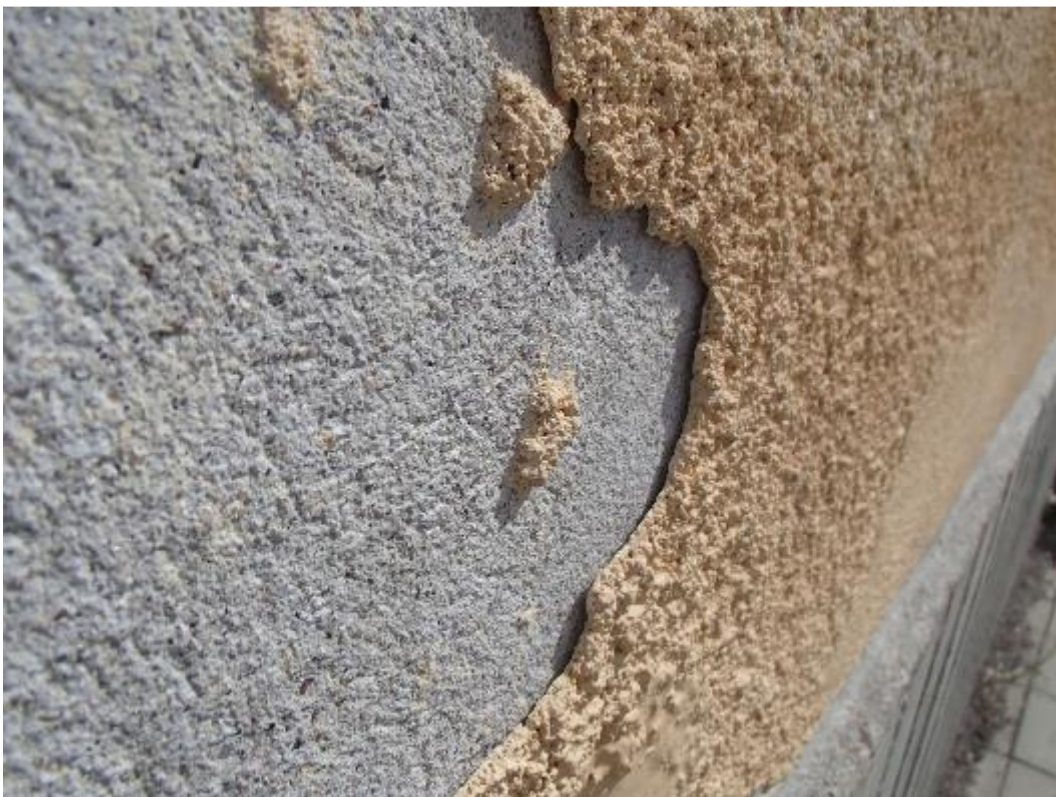
Kuva 129. Julkisivupintojen pintarappaus on paikoin irronnut alustastaan.

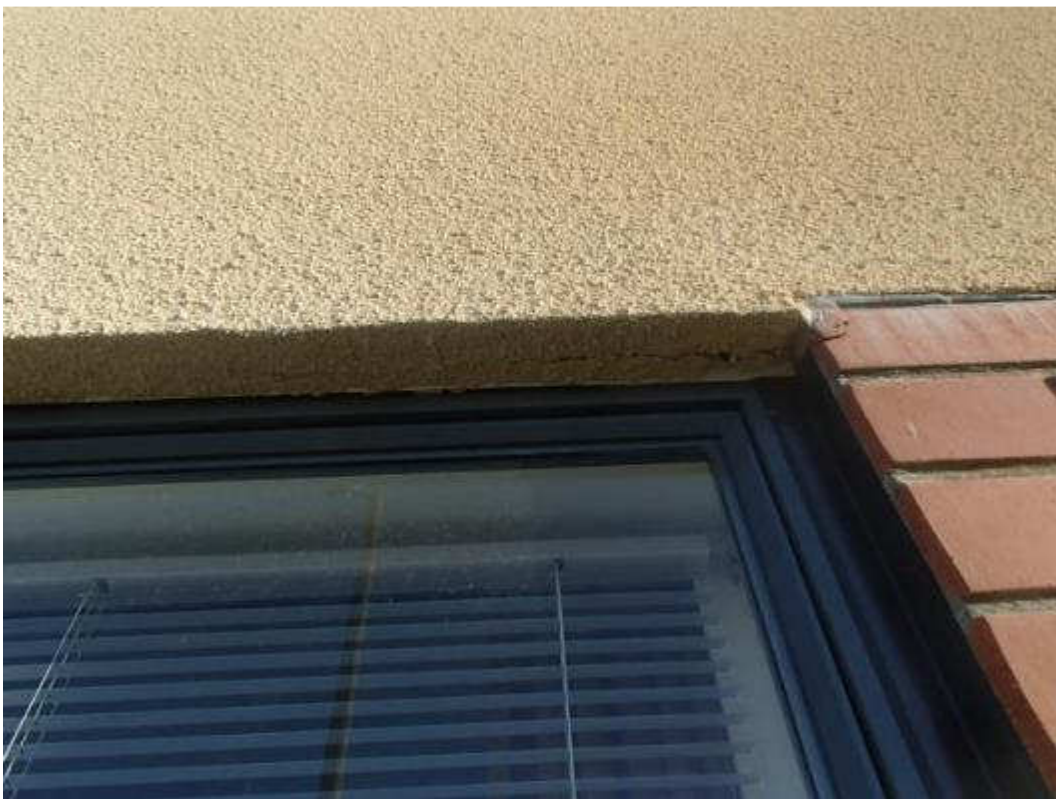
Kuva 131. Ikkunoiden pielissä havaittiin halkeilua.

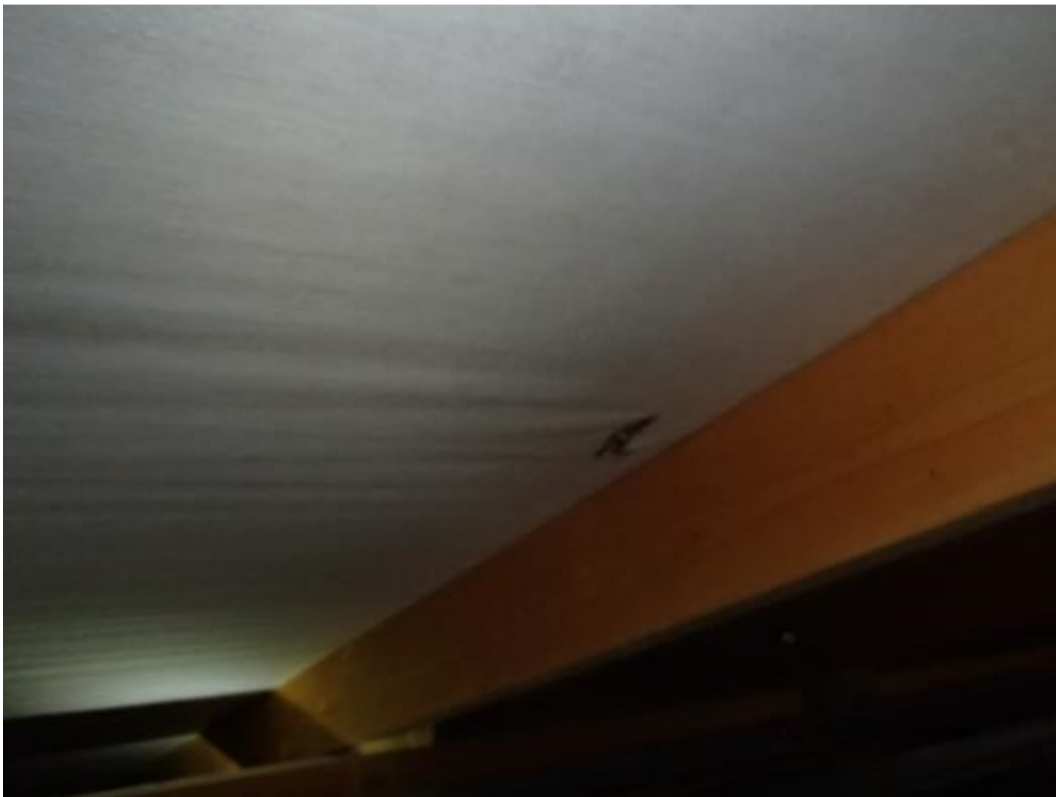
Kuva 133. Vesikatteen alapuoleisessa aluskatteessa havaittiin paikoin reikiä.

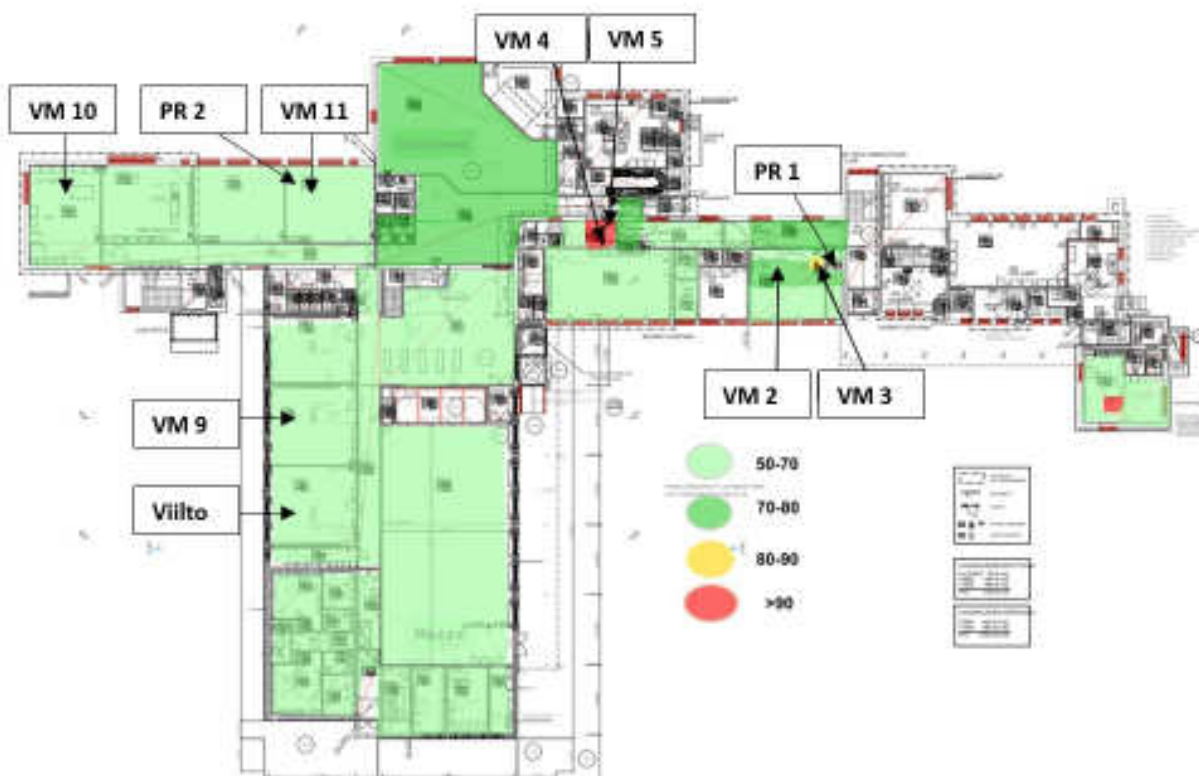
Kuva 135. Ensimmäisen kerroksen pintakosteusastot sekä viilto- ja porareikämittauskohdat.

Ensimmäisen kerroksen pintakosteustasot olivat pääosin tasaiset sekä mitattaville pintamateriaaleille ja lattiarakenteelle tyypilliset. Merkittävin poikkeama on opettajanhuoneen eteisessä sekä ensimmäisen kerroksen esikoulun lattian keskiosassa.

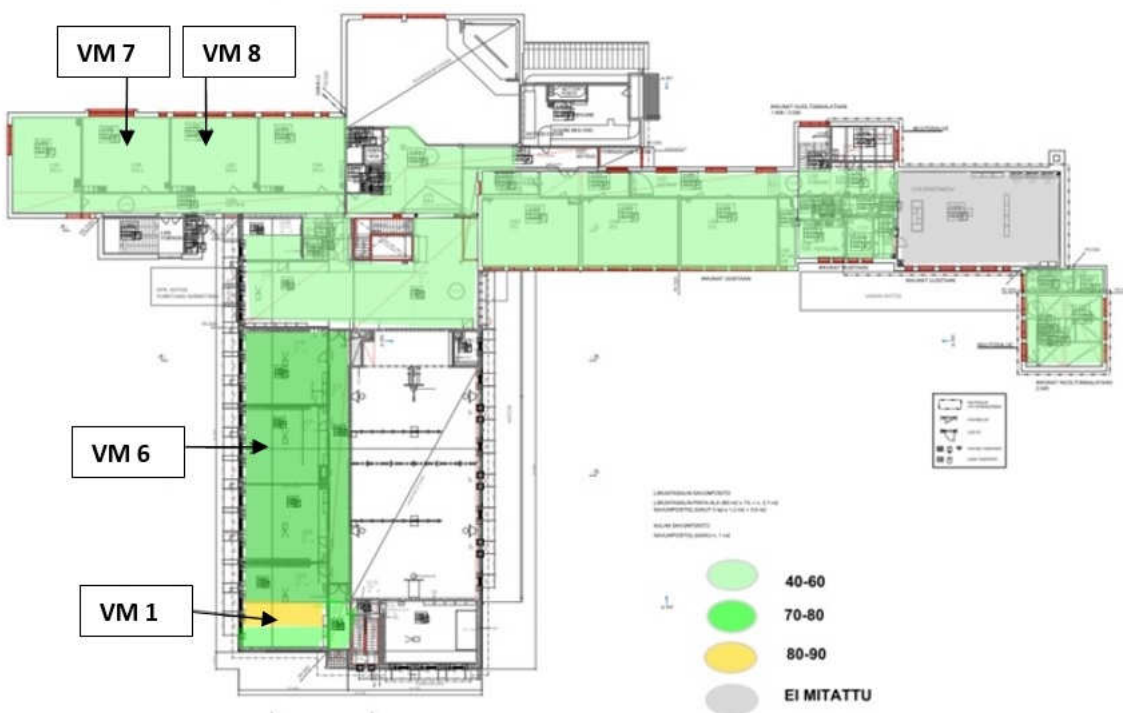
Kuva 136. Toisen kerroksen pintakosteuskartoitus ja viilto- ja porareikämittauskohdat.

Toisen kerroksen pintakosteustasot olivat tasaiset ja lattiamateriaaleille tyypilliset.

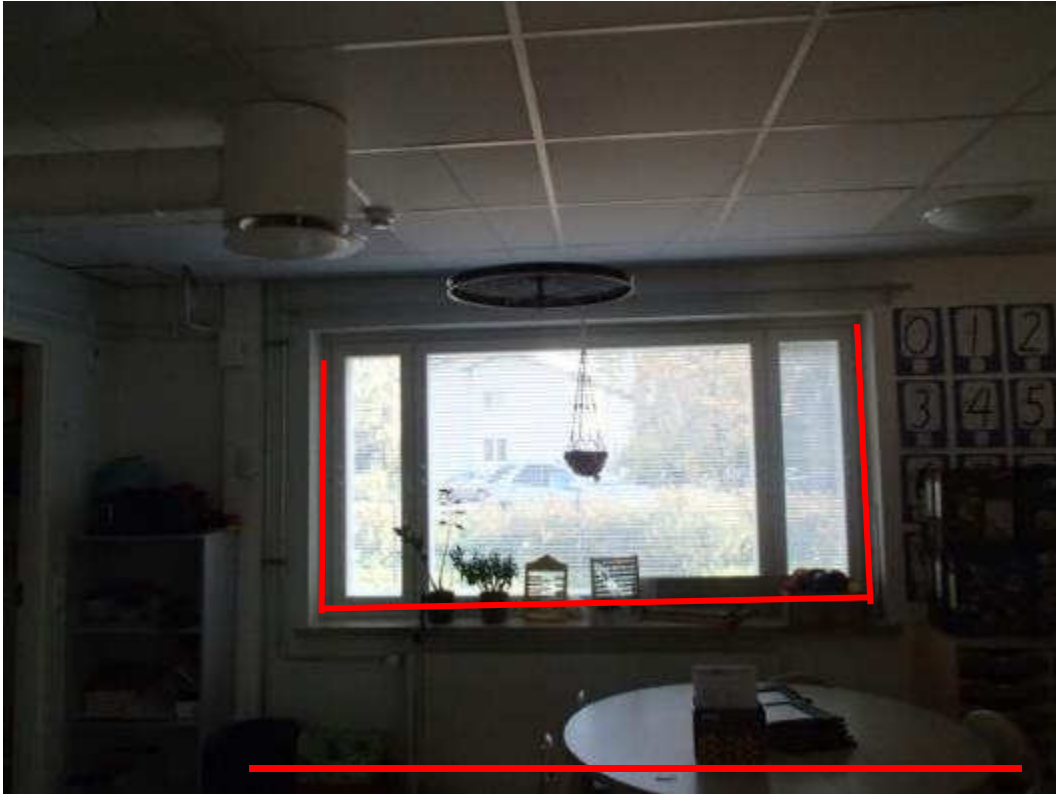
Merkkiainekokeen perusteella havaittiin ulkovaipparakenteiden rakennekerrosten läpi ilmavirtauksia ulkoilmasta sisäilmaan. Vuotokohdat olivat pääasiassa sisärungon halkeamissa sekä eri rakenneosien rajapinnoissa.

Kuva 137. Vuonna 1958 rakennetun koulurakennuksen tyypillisimmät epätiiveyskohdat.

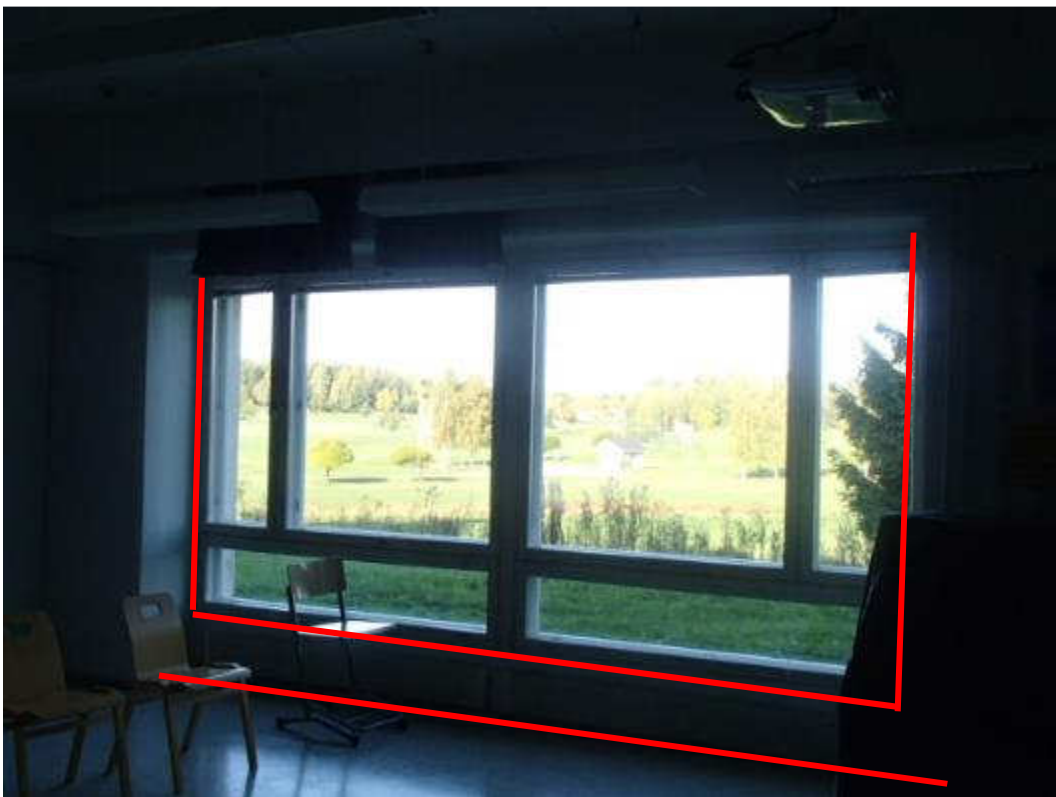
Kuva 138. Vuonna 1989 rakennetun koulurakennuksen tyypillisimmät epätiiveyskohdat.

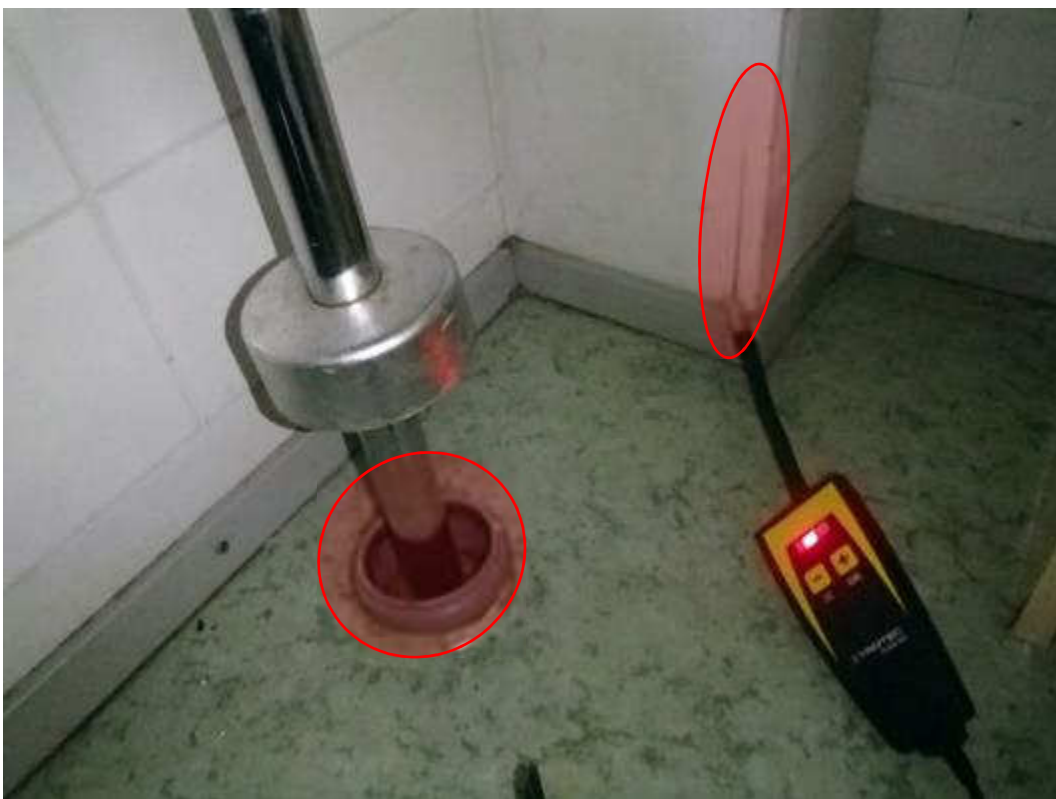
Kuva 141. Alapohjan tyypillisimmät epätiiveyskohdat.

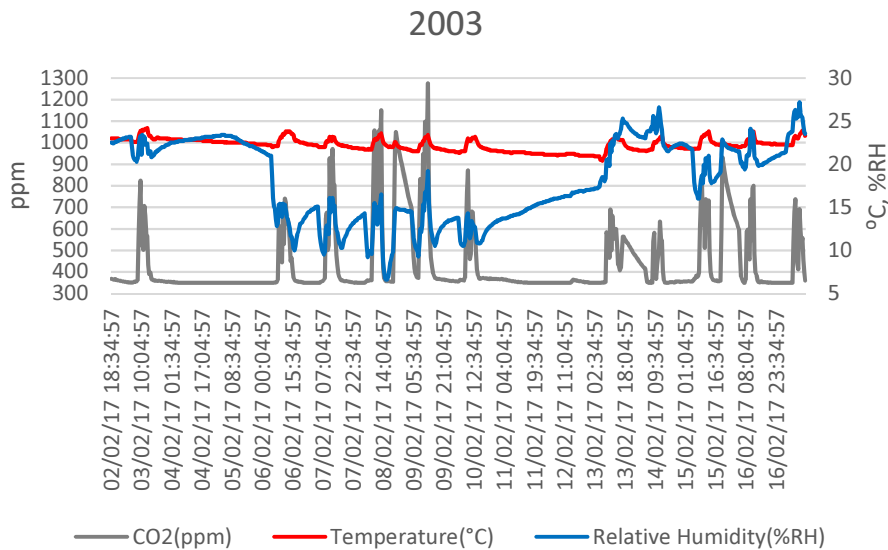
Kuva 155. Olosuhteet luokassa 2003 2.2. – 16.2.2017 välisenä aikana.

Luokassa 2003 hiilidioksidipitoisuudet nousevat kuormituksen aikana 900 - 1300 ppm. Lämpötila oli ajoittain hieman alle toimenpiderajan. Suhteelliset kosteudet olivat vuodenaikaan nähden tyypilliset. Huoneilma oli pakkaskauden aikana erittäin kuiva.
