RAPORTTI
19.11.2018
SISÄILMATUTKIMUS

PAIJALAN KOULU
PAIJALANTIE 44
04300 TUUSULA

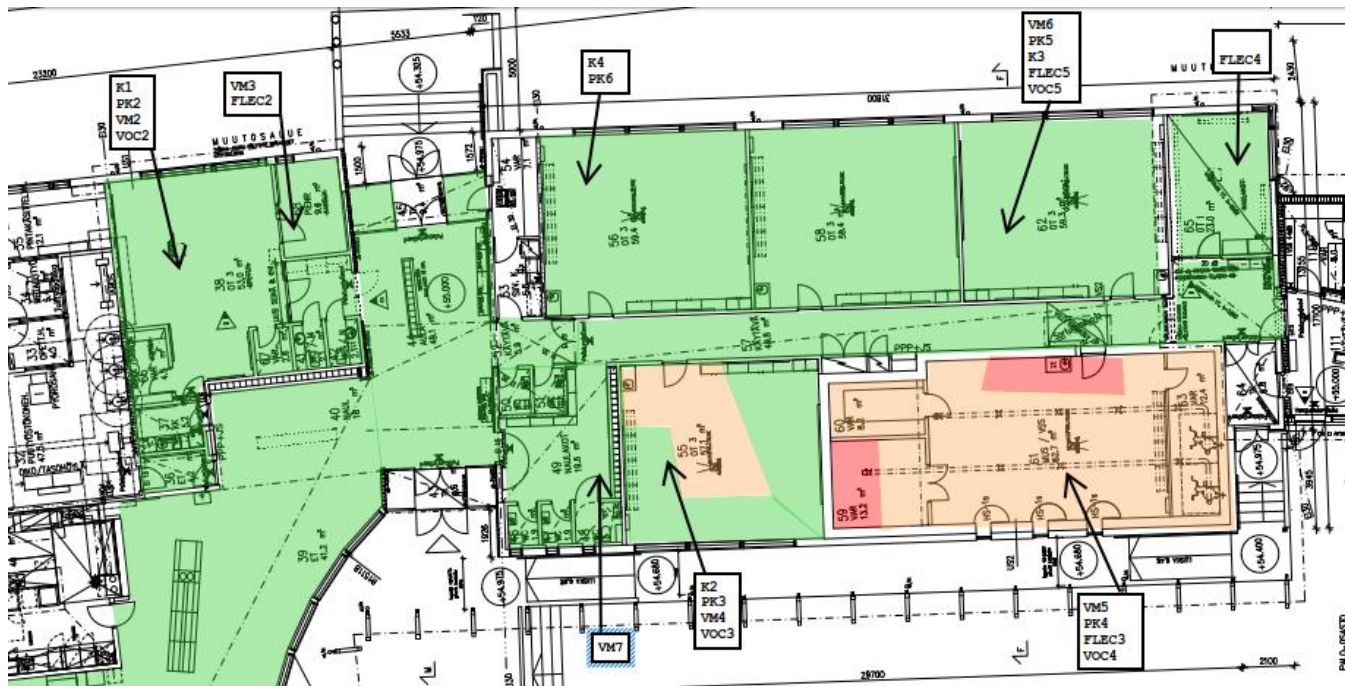
Kuva 1. Pintakosteudet ja näytteenottoapaikat eteläsiipi

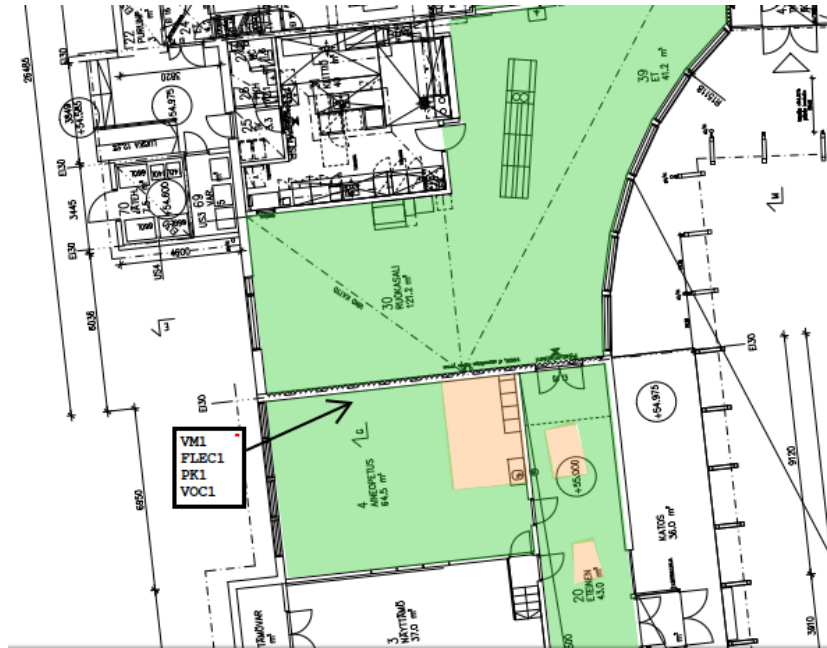
Kuva 2. Pintakosteudet ja näyttöpaikat ruokasali ja luokka 4.

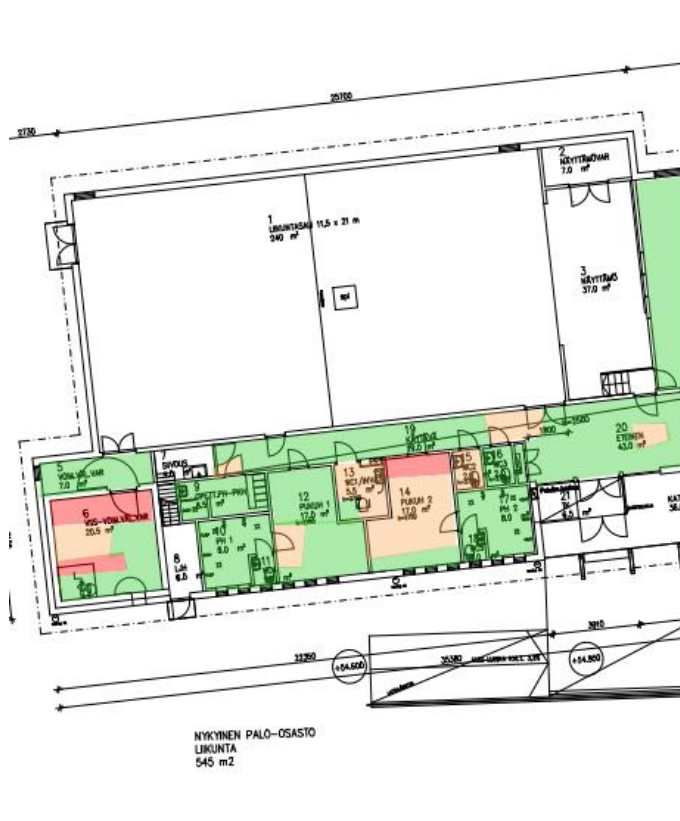
Kuva 3. Pintakosteudet liikuntasalin käytävä, varasto, pukukopit, suihkutilat.

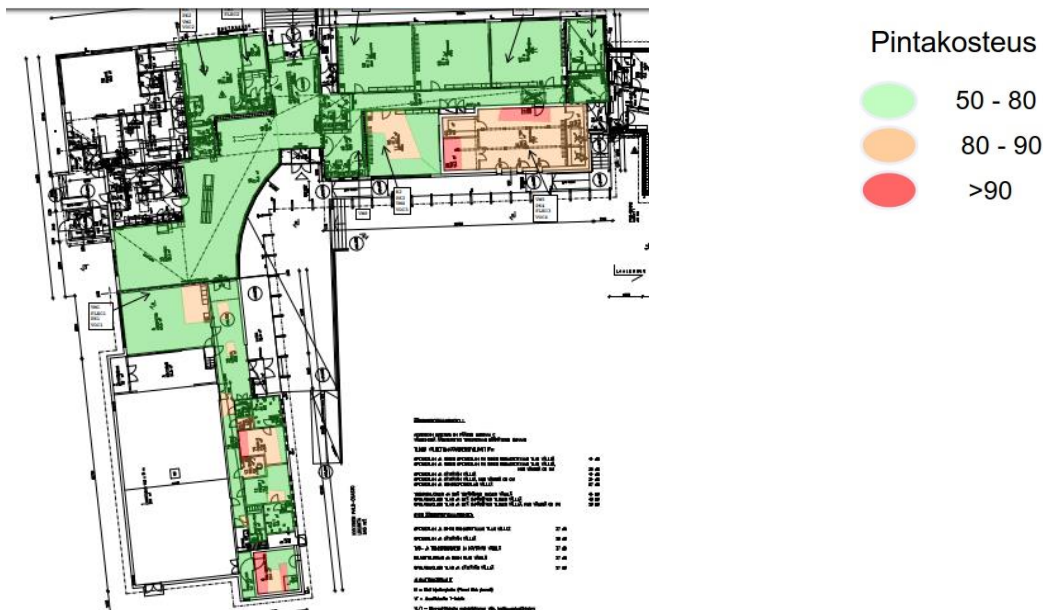
Kuva 4. Koko tutkitun alueen pintakosteudet.

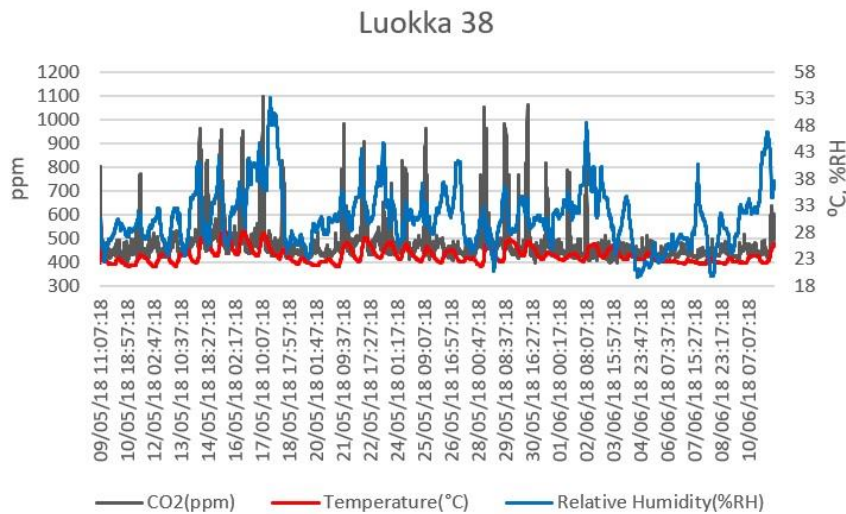
Kuva 5. Olosuhteet luokassa 38 9.5 – 10.6.2018 välisenä aikana.

Luokan 38 hiilidioksidipitoisuus on ollut kuormituksen aikana lyhytaikaisesti noin 1000 – 1100 ppm. Asetuksen 545/2015 toimenpiderajat eivät ylity, kun ottaa huomioon ulkoilman hiilidioksidipitoisuuden. Ilma saattaa tuntua kuormituksen aikana tunkkaiselta. Korkein mitattu lämpötila oli 15.5.2018

kello 13:52, jolloin ulkoilman lämpötila oli 29 ° C. Sisäilman suhteelliset kosteudet olivat vuodenaikaan nähden tyypillisellä tasolla.

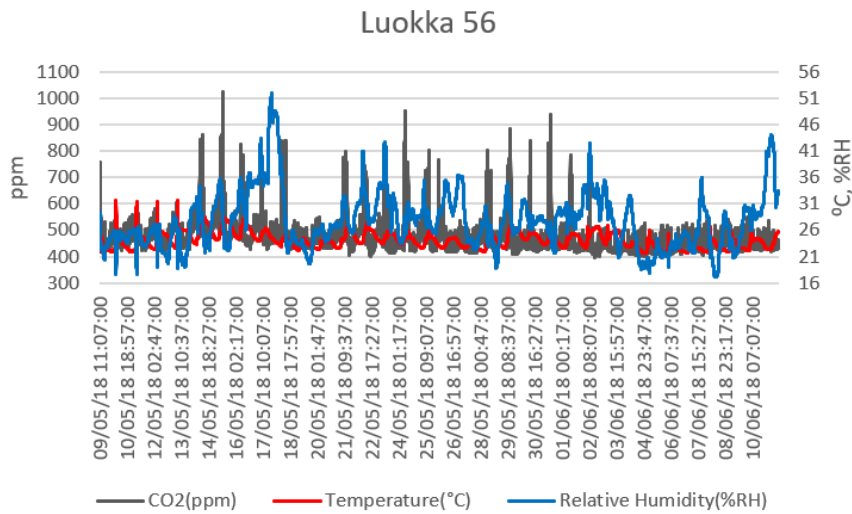
Kuva 6. Olosuhteet luokassa 56 9.5 – 10.6.2018 välisenä aikana.

Luokan 56 hiilidioksidipitoisuus on ollut kuormituksen aikana lyhytaikaisesti noin 700 - 1000 ppm. Asetuksen 545/2015 toimenpiderajat eivät ylity, kun ottaa huomioon ulkoilman hiilidioksidipitoisuuden. Korkein mitattu lämpötila oli 10.5.2018 kello 6:22, jolloin ulkoilman lämpötila oli yön jälkeen 7 ° C. Edellisinä päivinä ulkolämpötila oli ollut korkeimmillaan 16 ° C. Sisäilman suhteelliset kosteudet olivat vuodenaikaan nähden tyypillisellä tasolla.

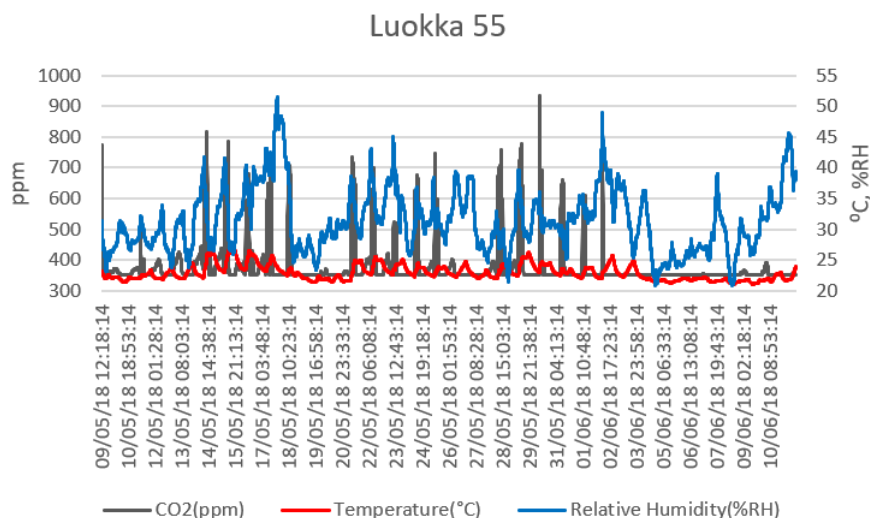
Kuva 7. Olosuhteet luokassa 55 9.5 – 10.6.2018 välisenä aikana.

Luokan 55 hiilidioksidipitoisuus täyttää myös kuormituksen aikana asetuksen 545/2015 toimenpiderajat, kun ottaa huomioon ulkoilman hiilidioksidipitoisuuden. Korkein mitattu lämpötila oli 15.5.2018 kello 19:48, jolloin ulkoilman lämpötila oli 26 ° C. Sisäilman suhteelliset kosteudet olivat vuodenaikaan nähden tyypillisellä tasolla.

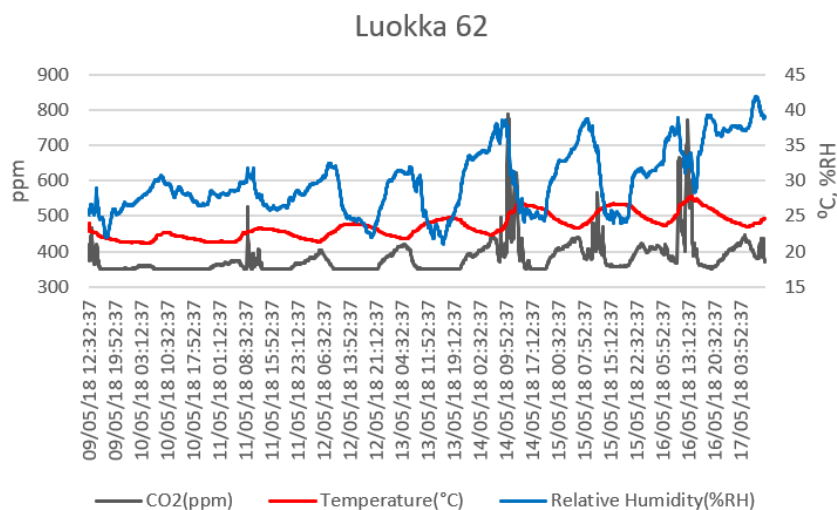
Kuva 8. Olosuhteet luokassa 62 9.5 – 17.5.2018 välisenä aikana.

Luokan 62 hiilidioksidipitoisuus täyttää myös kuormituksen aikana asetuksen 545/2015 toimenpiderajat, kun ottaa huomioon ulkoilman hiilidioksidipitoisuuden. Korkein mitattu lämpötila oli 16.5.2018 kello 14:02, jolloin ulkoilman lämpötila oli 25 ° C. Sisäilman suhteelliset kosteudet olivat vuodenaikaan nähden tyypillisellä tasolla.

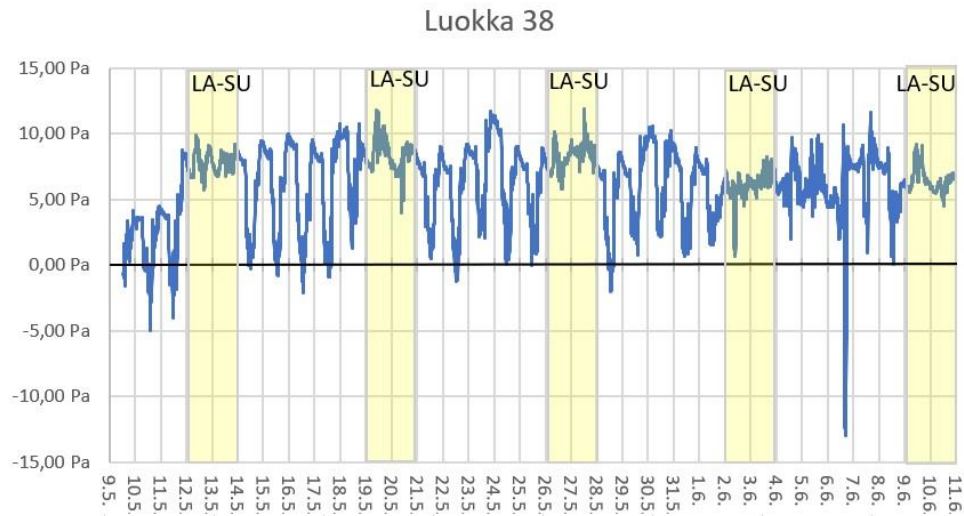
Kuva 9. Paine-eromittaukset luokassa 38 ulkoilmaan nähden 9.5 – 11.6.2018 välisenä aikana.

Luokassa 38 vallitsi koulupäivän aikana lievä ylipaine, joka nousi ilta- ja yöaikaan lähes 10 Pa:n ylipaineeksi. Viikonlopun aikana luokahuoneessa vallitsi 5 – 10 Pa:n ylipaine.

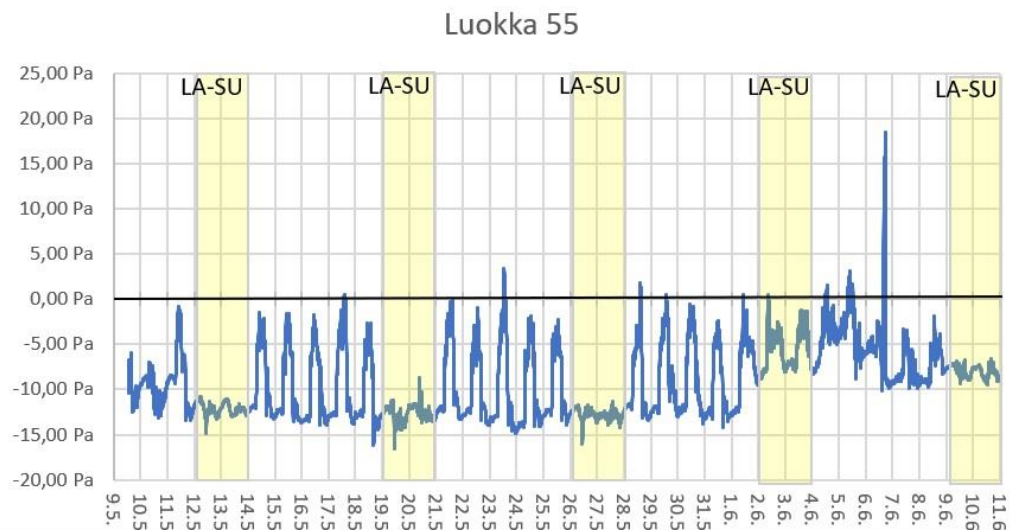
Kuva 10. Paine-eromittaukset luokassa 55 ulkoilmaan nähden 9.5 – 11.6.2018 välisenä aikana.

Luokassa 55 vallitsi koulupäivän aikana lievä alipaine, joka kasvoi ilta- ja yöaikaan lähes 15 Pa:n alipaineeksi. Viikonlopun aikana luokahuoneessa vallitsi yli 10 Pa:n alipaine.

Suosittelaa ilmanvaihdon tasapainottamista ja tarvittaessa selvittämään yöaikana havaitun noin 10 Pa:n alipaineen vaikutukset sisäilman laatuun.

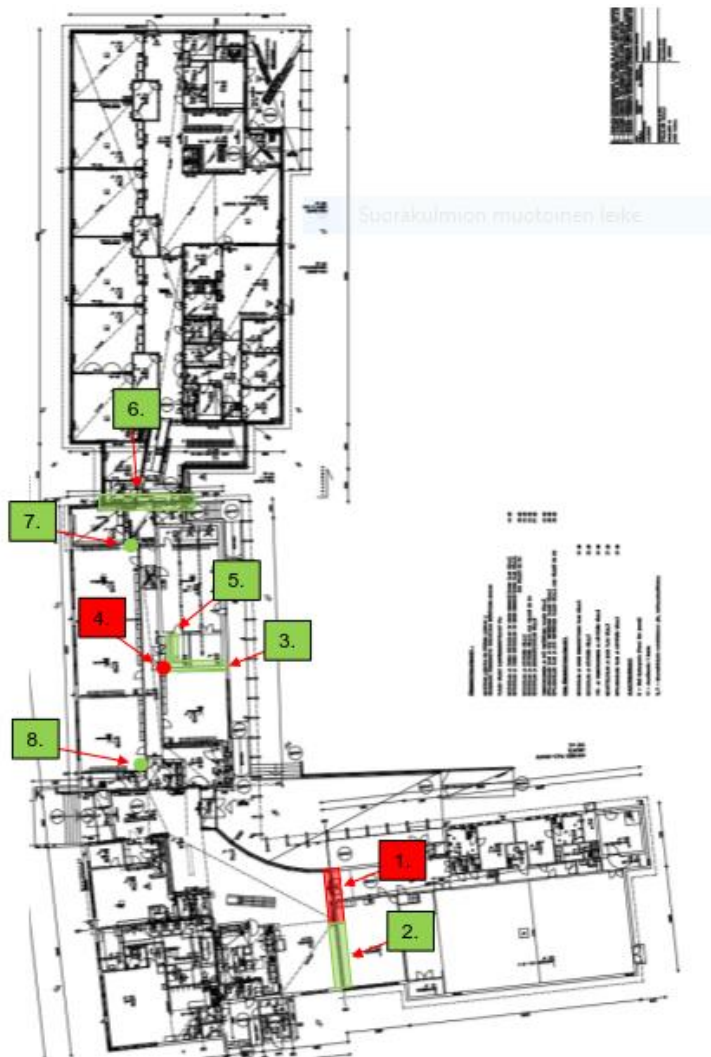
Kuva 13. Merkkiainetutkimuksen kohdat.

Merkkiainetestin perusteella vuotoaikoja havaittiin ruokalassa rakenneosien liitoskohdassa rikkoutuneiden lattiamattojen kautta. Vuotoaikoja havaittiin myös avautuneiden mattosaumojen sekä sähkökaapin alapohjan läpivientien kautta.

Suosittelaa jatkotutkimuksia oireilujen lähteen selvittämiseksi rakenneavauksin. Rakenteiden merkkiainetutkimuksin suositellaan selvitettäväksi mahdolliset epätiiveyskohdat rakenteissa.

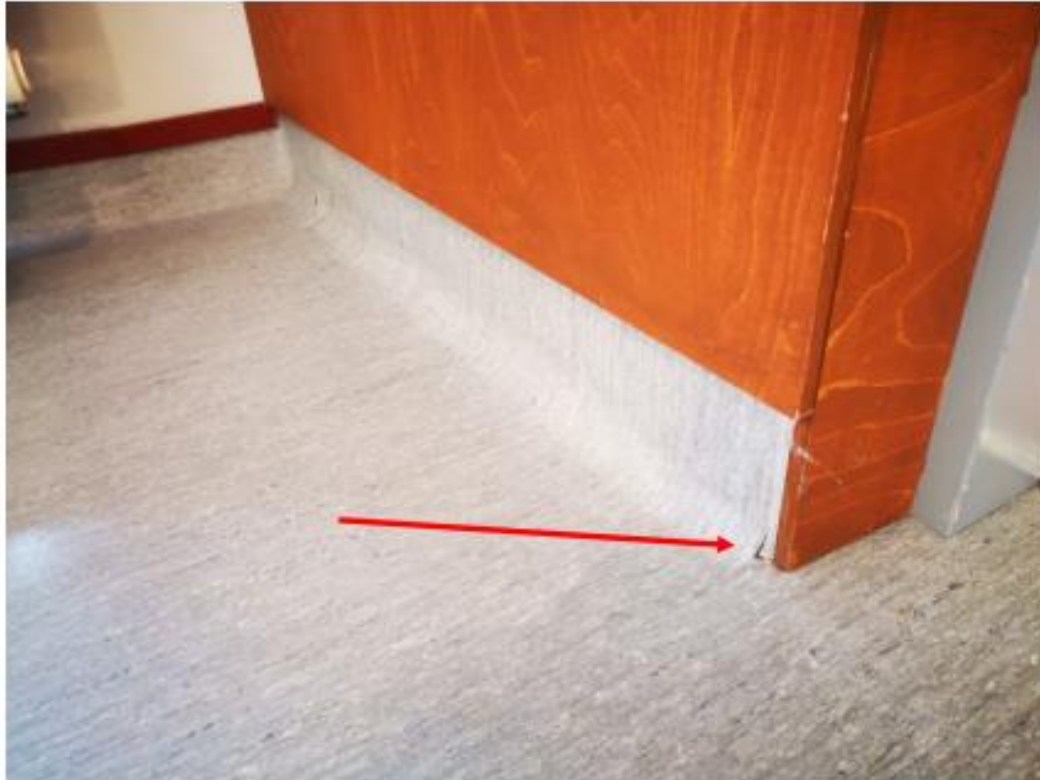
Kuva 14. Ilmavuotoja havaittiin avautuneiden mattosaumojen kautta.

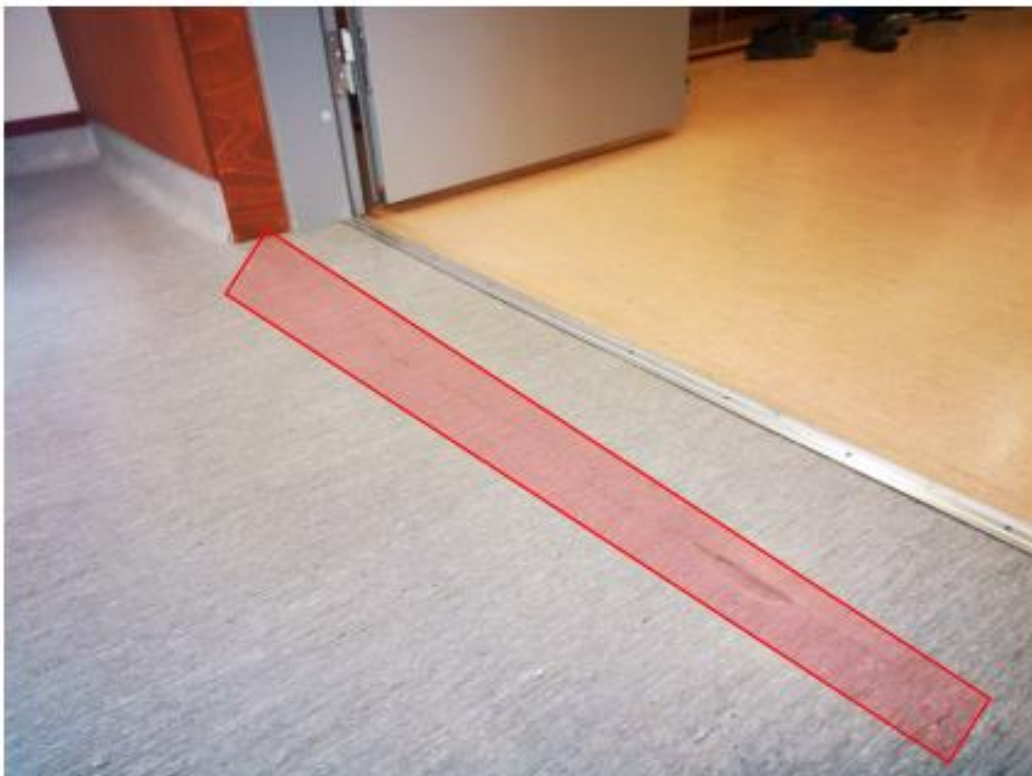
Kuva 15. Ilmavuotoja havaittiin rikkoutuneiden lattiamattojen kautta.

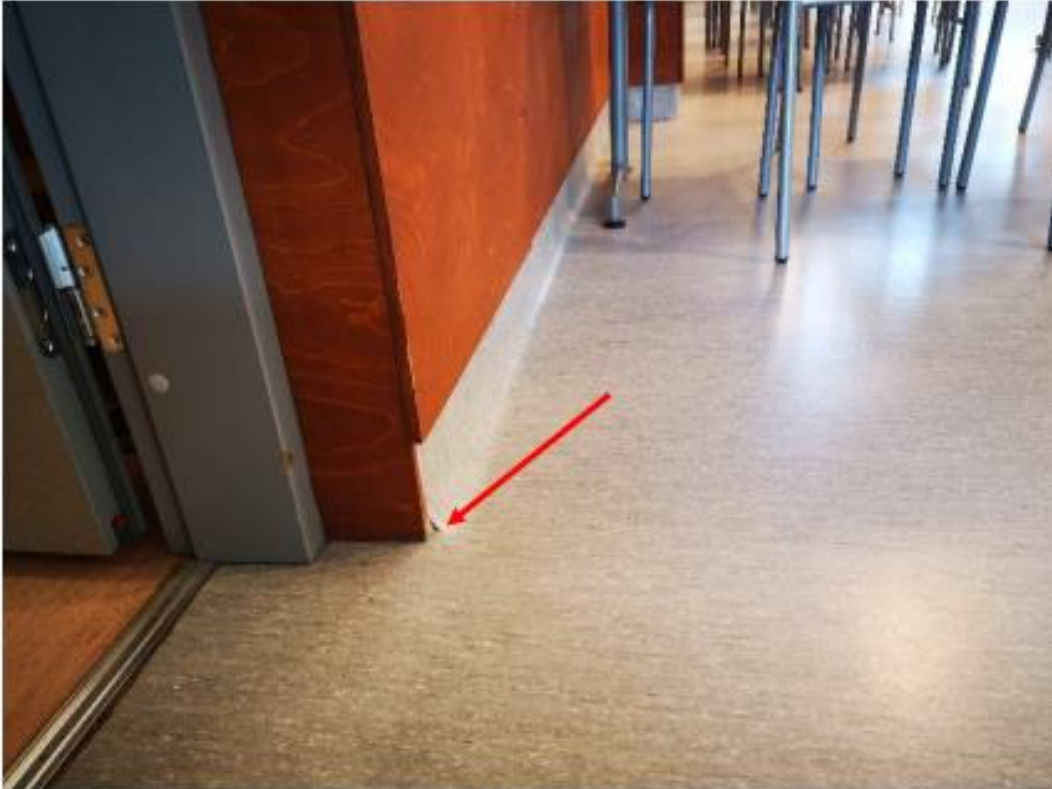
Kuva 16. Ilmavuotoja havaittiin avautuneiden mattosaumojen kautta.

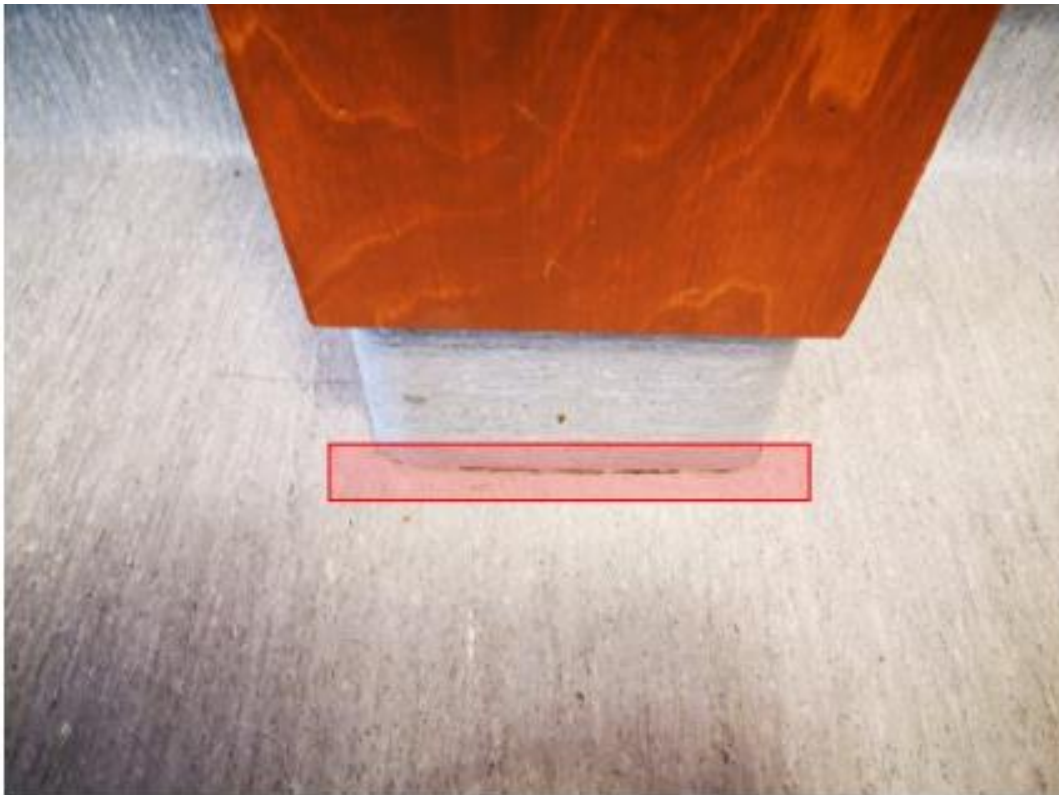
Kuva 17. Ilmavuotoja havaittiin avautuneiden mattosaumojen kautta.

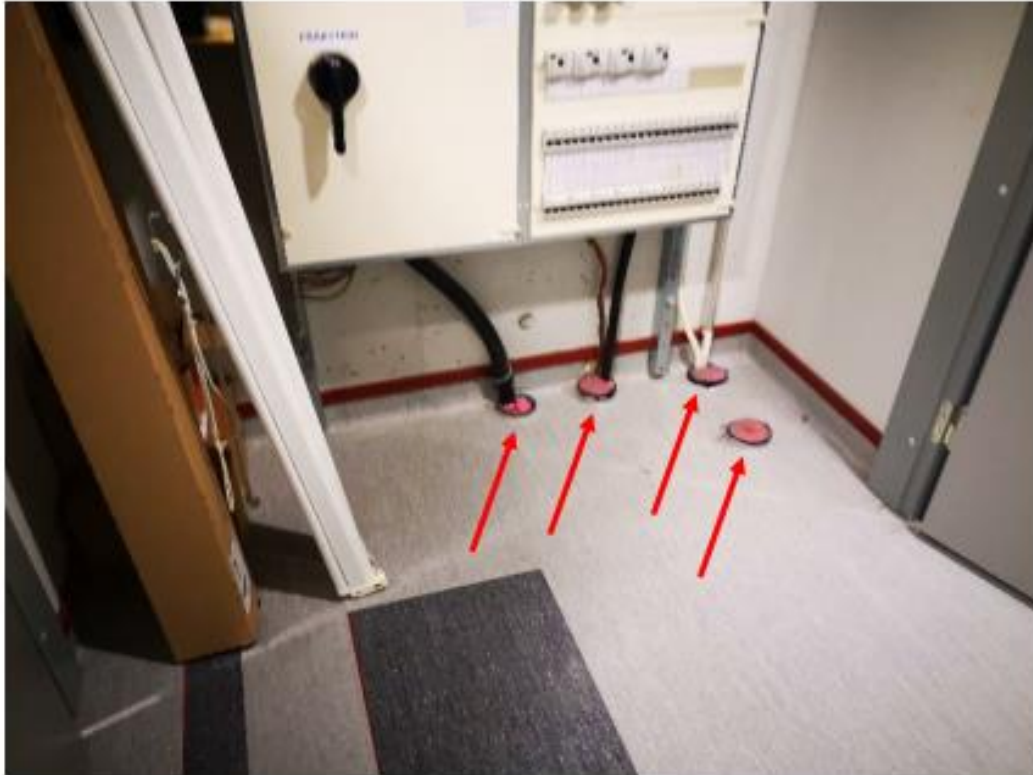
Kuva 18. Ilmavuotoja havaittiin alapohjan läpivientien kautta.

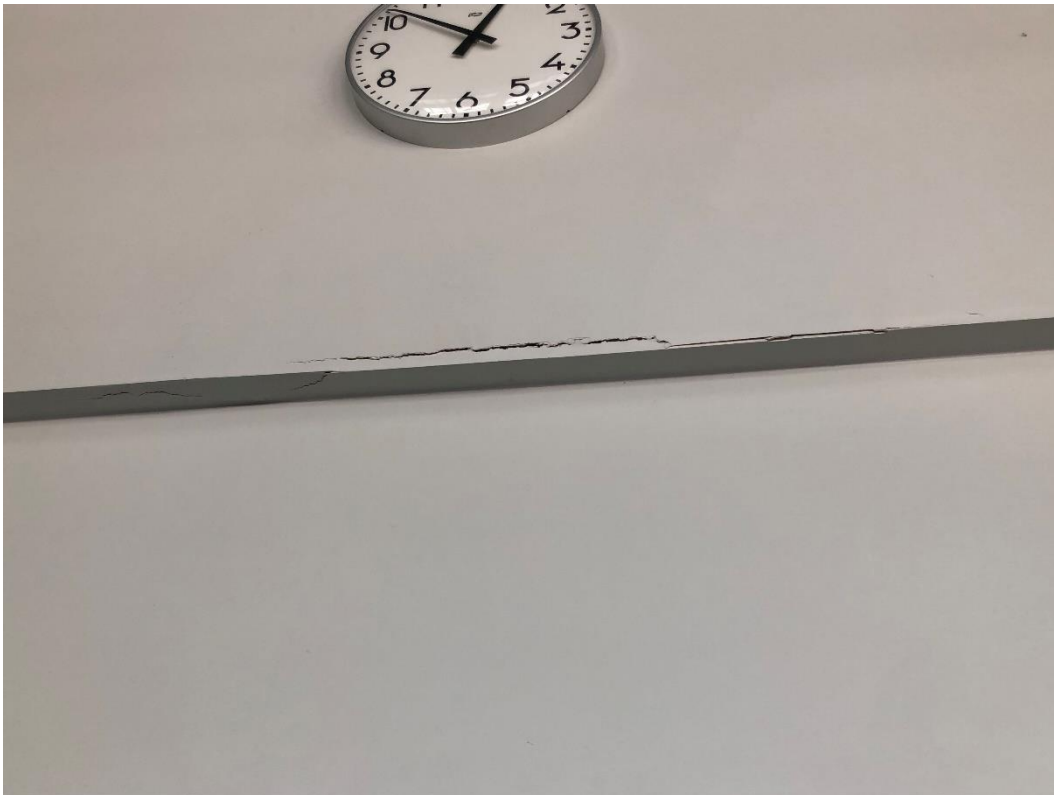
Kartoituksessa tarkastettiin vanhat, korjatut katto- ja putkivuotokohdat IV-konehuoneesta sekä teknisen työn luokassa aiemmin ilmennyt ja korjattu vesivuotokohta. Sulanut lumi oli IV-konehuoneessa valunut lattialle ja seinään talvella 2018 rajun lumimyräkän seurauksena ja vesi oli kulkeutunut teknisen työn tilaan. Vesi pumpattiin huoltomiehen kertoman mukaan pois IV-konehuoneesta ja lattia kuivattiin. IV-laitteita ei irrotettu tai siirretty kuivauksen ajaksi. Lattialla ja seinustalla ollut vesi oli valunut IV-konehuoneesta alakerran teknisen työn luokkaan. Teknisen työn tilassa veden määrä lattialla oli vähäinen ja saatiin kuivattua pyyhkeellä. Teknisen työn luokan kattopalkkiin on tehty vahingon selvittämisen yhteydessä tarkastusluukku. Lisäksi vesikatolle asennettiin säleikkö estämään lumen pääsyä tuloilmakanaviin. IV-konehuoneessa havaittiin muovimatossa kuivuneita lätköitä, mutta kosteusvaurion jälkiä ei havaittu. Vesi ei ole aiheuttanut teknisen työn luokassa vaurioita. Korjaustoimenpiteet havaittiin visuaalisesti katsottuna riittäviksi. Teknisen työn luokassa kattopalkissa havaittiin halkeama.

Kuva 19. Teknisen työn luokan seinässä havaittiin halkeama.

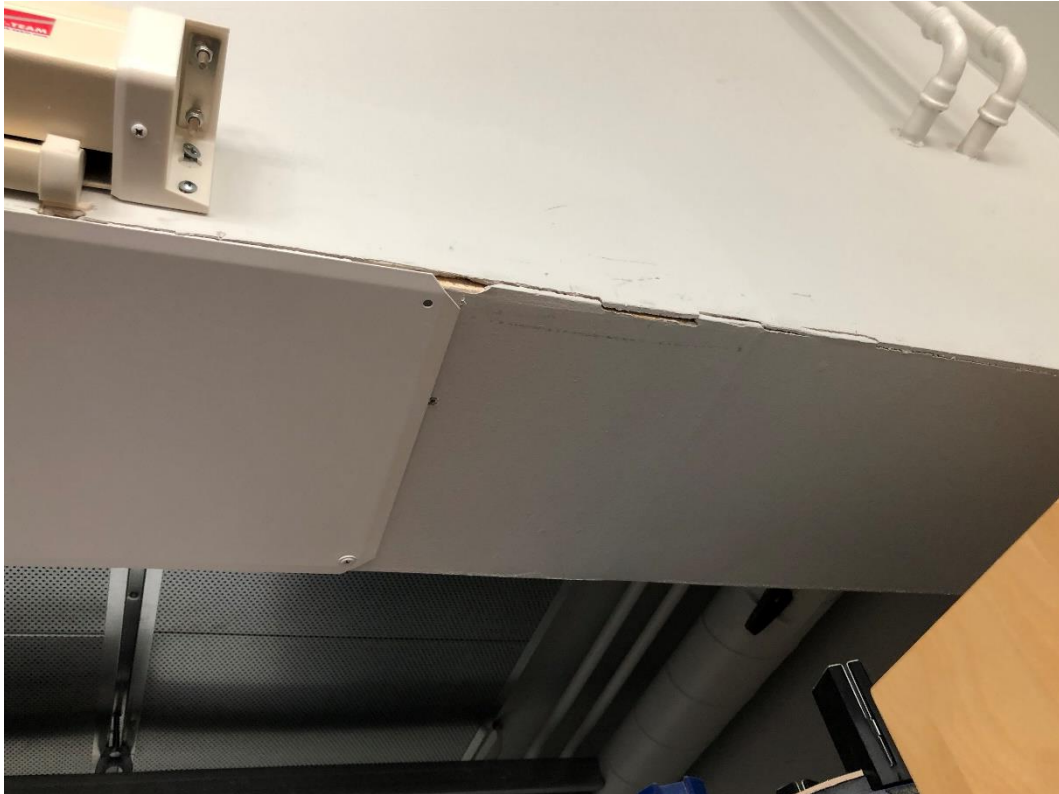
Kuva 20. Teknisen työn luokkaan asennettu tarkastusluukku.

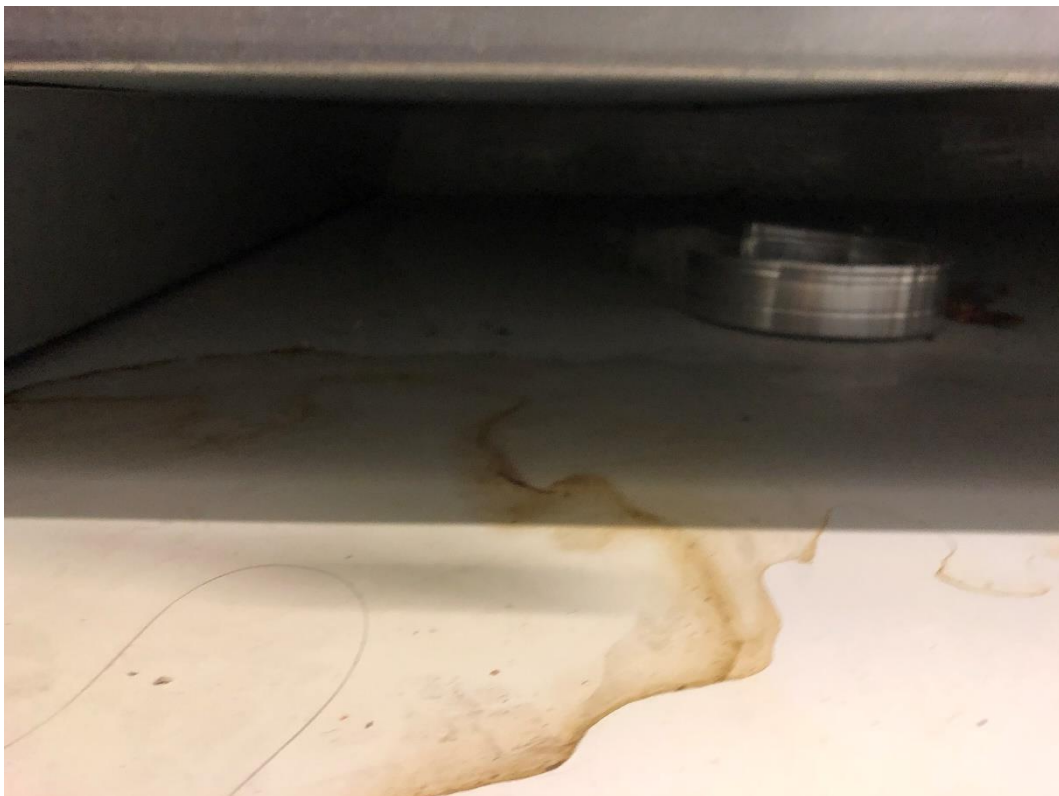
Kuva 21. IV-konehuoneen lattiassa kuivunut lätkä.

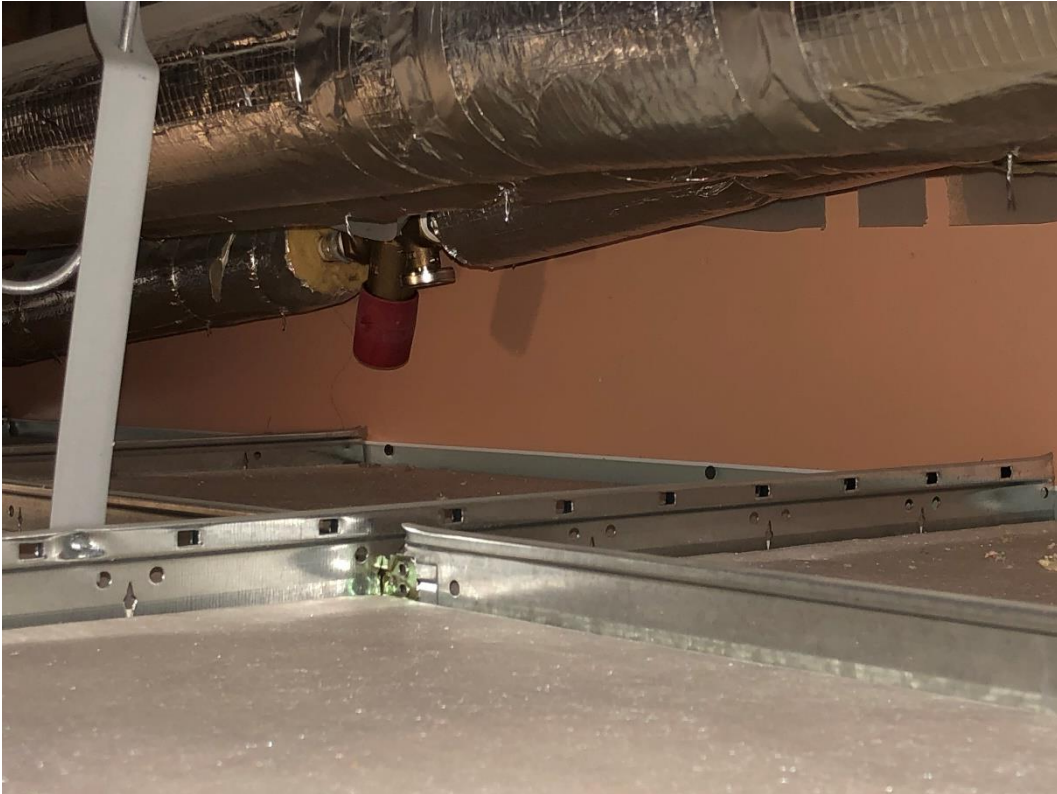
Kuva 22. Alakattolevyjen yläpuolella liikuntasalin kohdalla ei havaittu vesijälkiä ja tulppaukset todettiin pitäviksi.

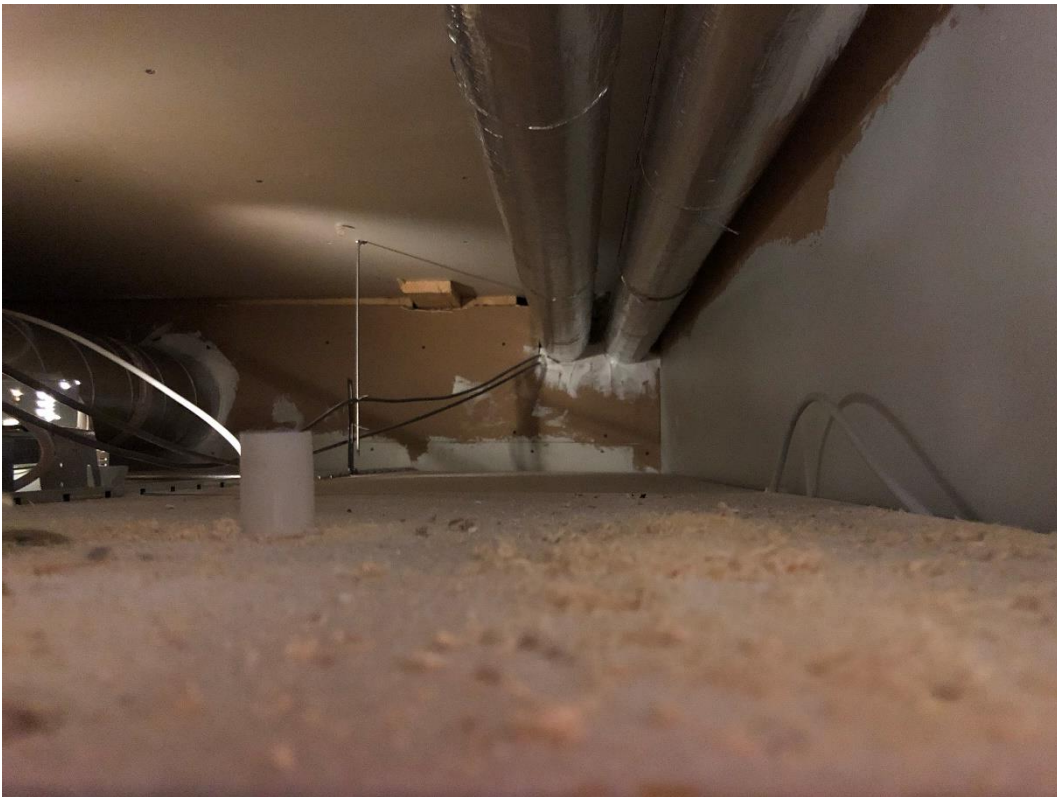
Kuva 23. Alakattolevyjen yläpuolella rakennuksen 2008 ja 2016 liittymäkohdalla ei havaittu vesijälkiä ja tulppaukset todettiin pitäviksi.
