Toimitilan vuokrasopimus

RYKMENTINPUISTON ALUEELLA SIJAITSEVASTA LÄMPÖVOIMALASTA "ULKOGALLERIA", ALOITE

YMPÄRISTÖTEKNINEN TUTKIMUS 19.-23.12.2005

KUNTOSELVITYS

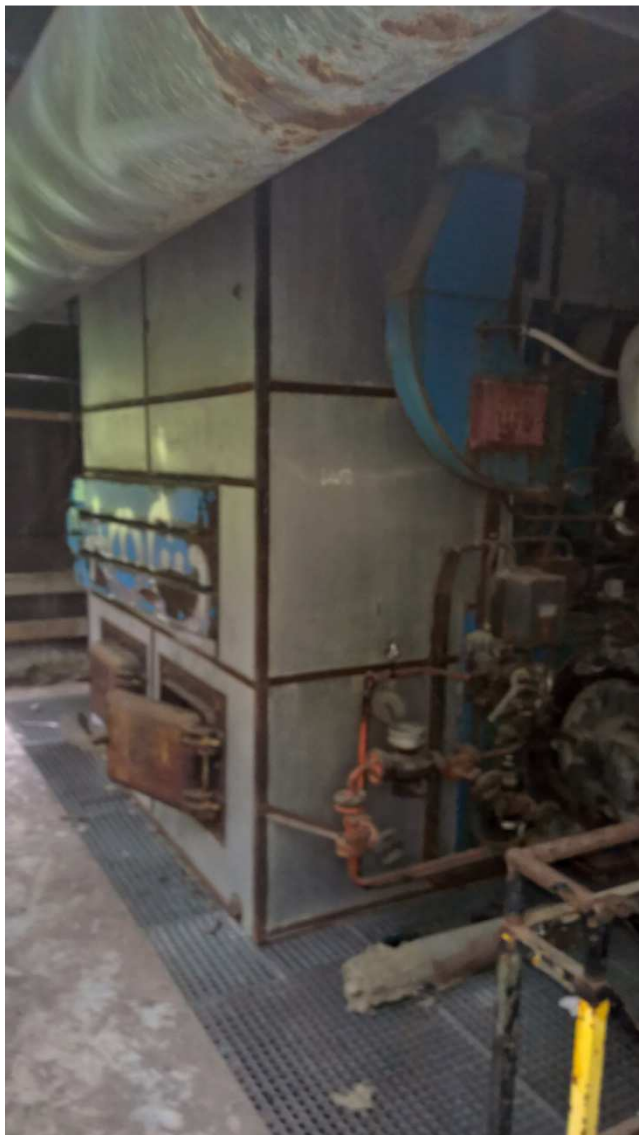
Kuva 1

Voimalan kaikki laitteistot ja putkistot ovat paikoillaan ja huonokuntoisia, ruostuneita ja vaurioituneet käyttökelvottomiksi. Kaikki laitteistot putkistoineen joudutaan purkamaan ja poistamaan. Rakennuksen ulkopuolella on edelleen öljykaukalot (Kuva 1)

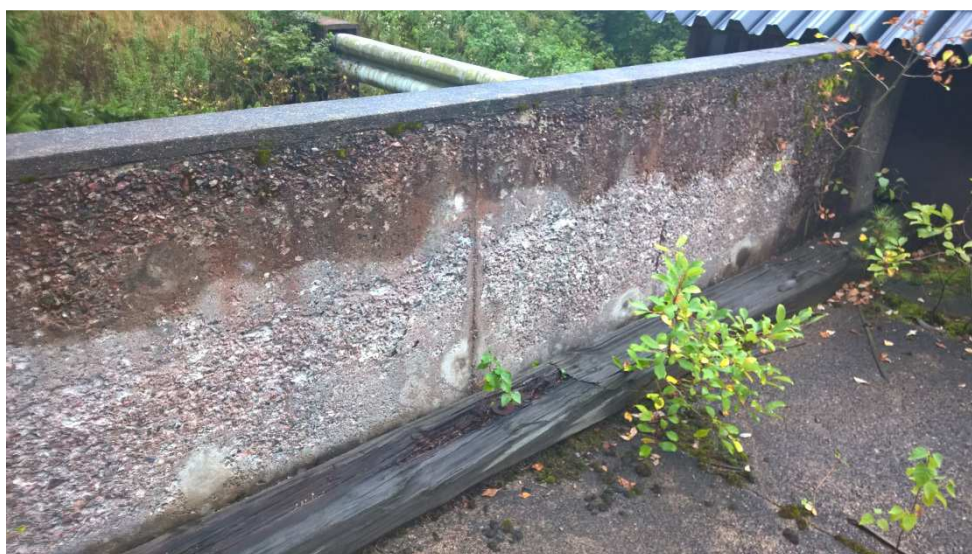
Kuva 2

Kulkusillat näyttävät olevan rakenteellisesti vielä hyvässä kunnossa, mutta pinnat ovat vaurioituneet pahoin. Betonia on rapautunut varsinkin sisäpinnoilla kaiteissa paljon. Laatan pohja alapuolelta on paremmassa kunnossa, joitain vaurioita on ja teräksiä näkyvissä paikka paikoin. Kaiteisiin tehty betoninen pintarakenne on erittäin hyvässä kunnossa pieniä halkeamia lukuun ottamatta. Kaikki jalkalistoina olevat kaiteiden kulmissa olevat puuosat puretaan ja korvataan tarvittaessa kyllästetyllä puulla. Pinnat puhdistetaan mekaanisesti hiomalla ja rapautunut heikko betoni poistetaan. Suuremmat halkeamat voidaan injektoida tarvittaessa ennen jatkokäsittelyjä. Ruostuneet ja esiin tulleet teräkset piikataan esiin ja niille tehdään ruosteenesto käsittely. Käsittelyn jälkeen vauriot korjataan laastilla ja pinnoille tehdään halutut käsittelyt. (kuva 2)

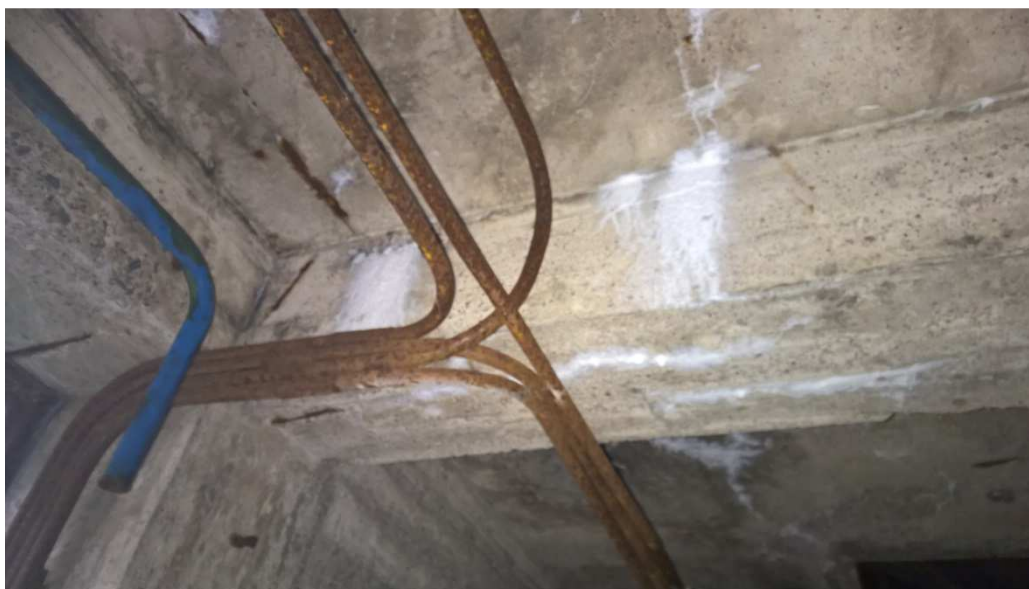
Kuva 4

Välipohjissa on sisätilojen sääolosuhteista ja kosteudesta johtuvaa härmettä pinnoissa. Laatoissa on halkeamia ja teräksiä näkyvässä raudoitusten ruostumisesta johtuen. Rakenteellisesti näyttävät hyväkuntoisilta. Pinnat puhdistetaan puhdistusaineella ja tarvittaessa mekaanisesti hiomalla ja kaikki irtonainen betoni poistetaan mekaanisesti. Suuremmat halkeamat voidaan injektoida tarvittaessa ennen pintakäsittelyä. Ruostuneet ja esiin tulleet teräkset piikataan esiin ja niille tehdään ruosteenesto käsittely. Käsittelyn jälkeen vauriot korjataan laastilla ja pinnoille tehdään halutut käsittelyt. (kuva 4)

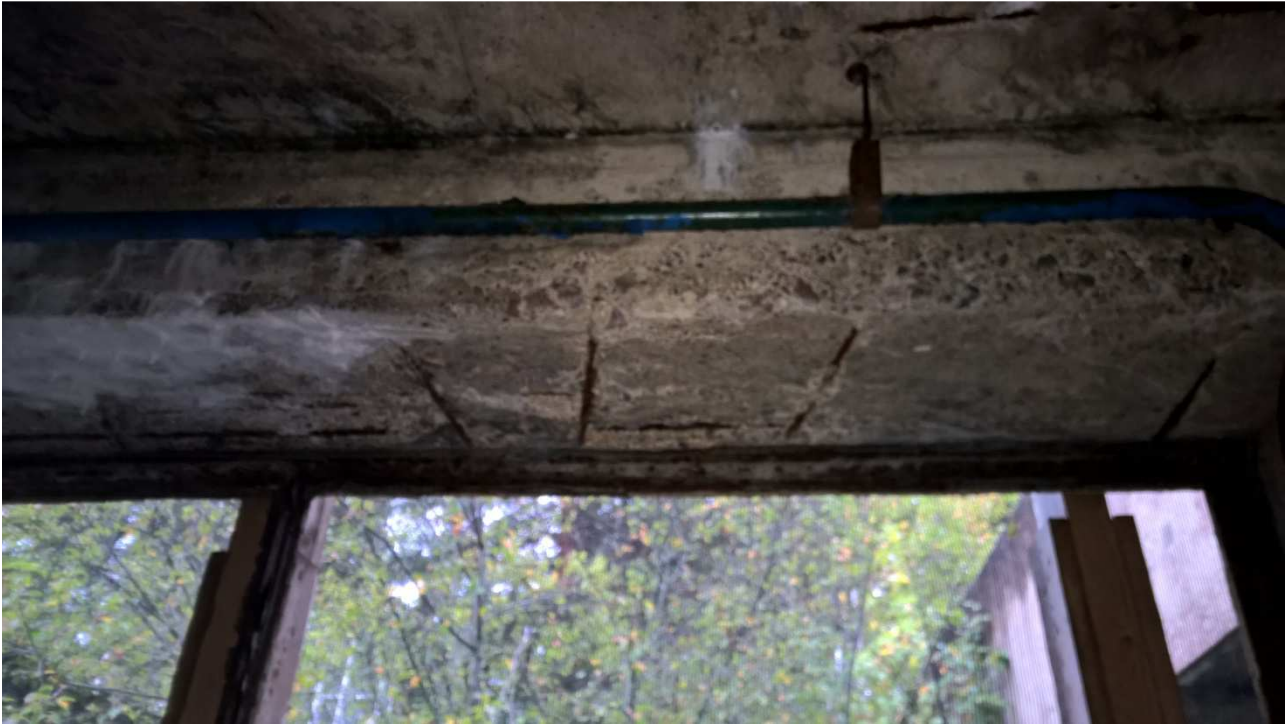
Kuva 5

Palkeissa on useissa paikoissa tullut esiin ruostuneita teräksiä. Pahimmin ruostuneet hakateräkset tulee tarkistaa ja selvittää rakenteellinen toimivuus ja tarvittaessa tarvitsee suorittaa vahvistuksia palkkeihin. Kunnostettavissa olevat teräkset piikataan esiin ja niille tehdään ruosteenesto käsittely. Piikatut kohdat, sekä muuten vaurioituneet kohdat korjataan laastilla ja palkkien pinnat käsitellään pinnoitusaineella. (kuva 5)

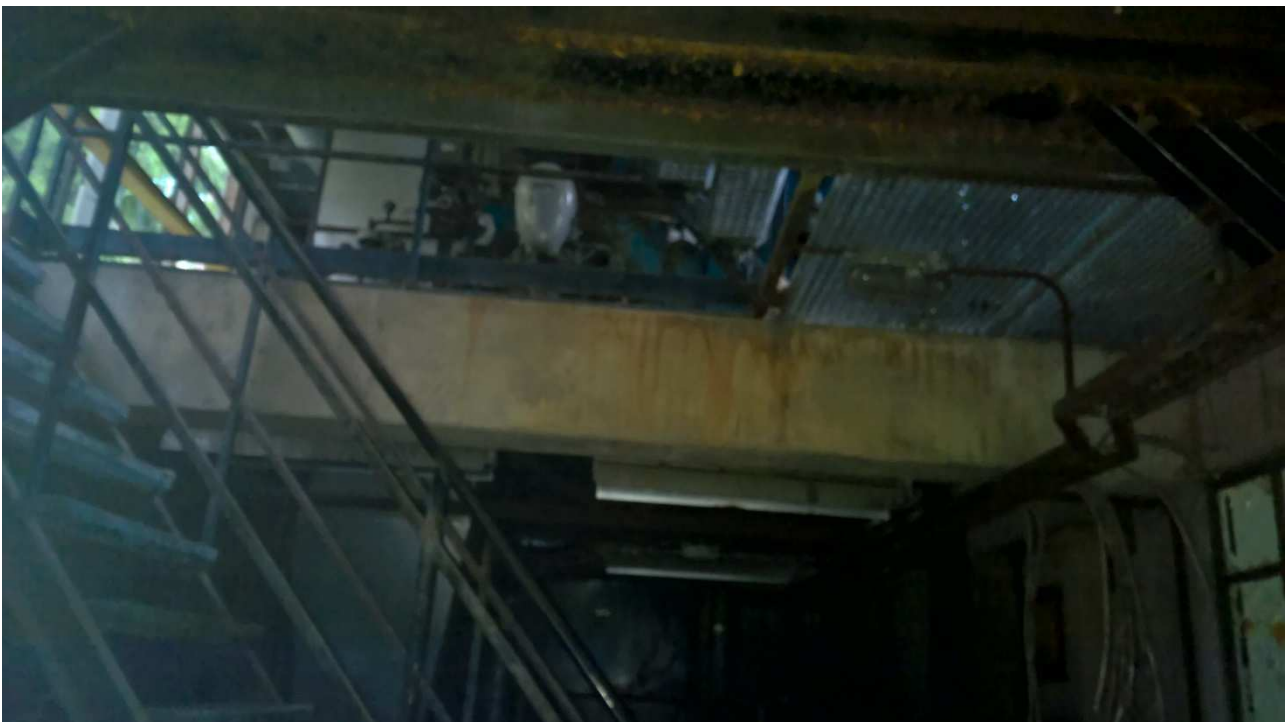
Kuva 6

Seinissä on useissa paikoissa tullut esiin ruostuneita teräksiä ja seinissä on halkeamia. Pahimmin ruostuneet teräkset tulee tarkistaa ja selvittää rakenteellinen toimivuus ja tarvittaessa suorittaa vahvistuksia palkkeihin. Pahimmat halkeamat injektoidaan ennen pinnoituksia. Pinnat puhdistetaan ja kaikki irtonainen aines poistetaan mekaanisesti, hiekkapuhaltamalla tai hiomalla. Kunnostettavissa olevat teräkset piikataan esiin ja niille tehdään ruosteenesto käsittely. Piikatut kohdat, sekä muuten vaurioituneet kohdat korjataan laastilla ja seinien pinnat käsitellään pinnoitusaineella. (kuva 6)

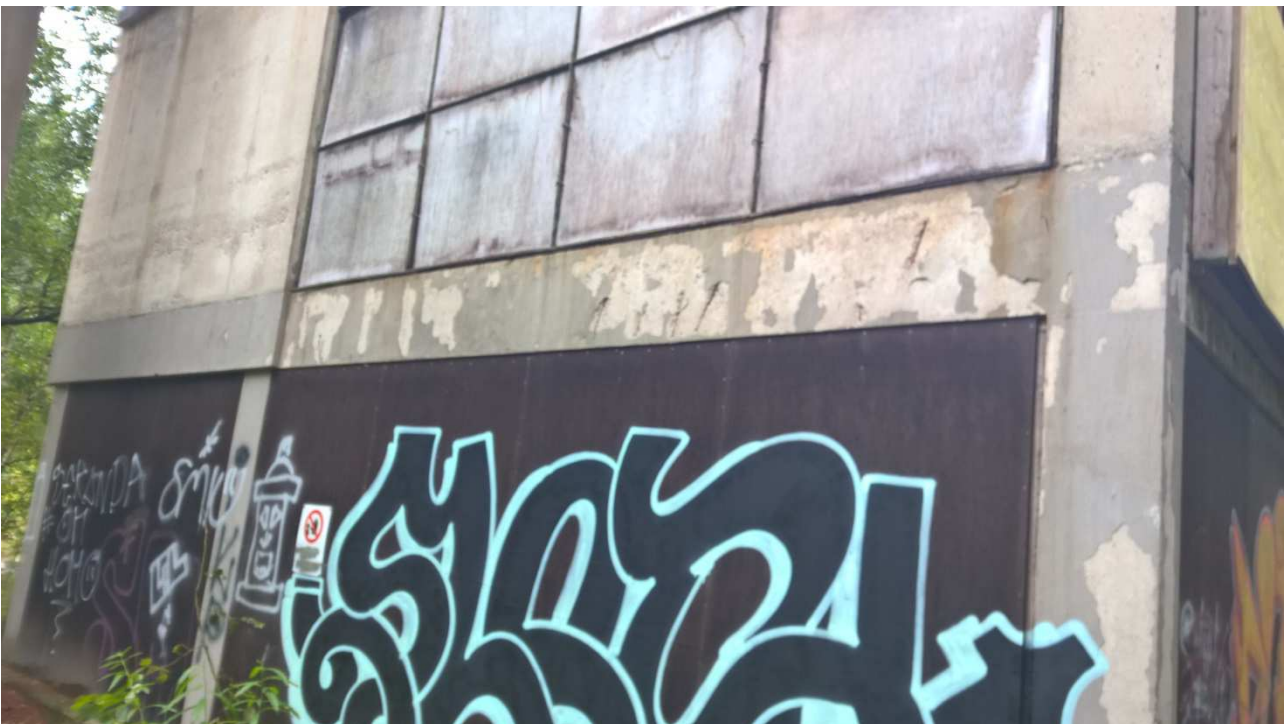
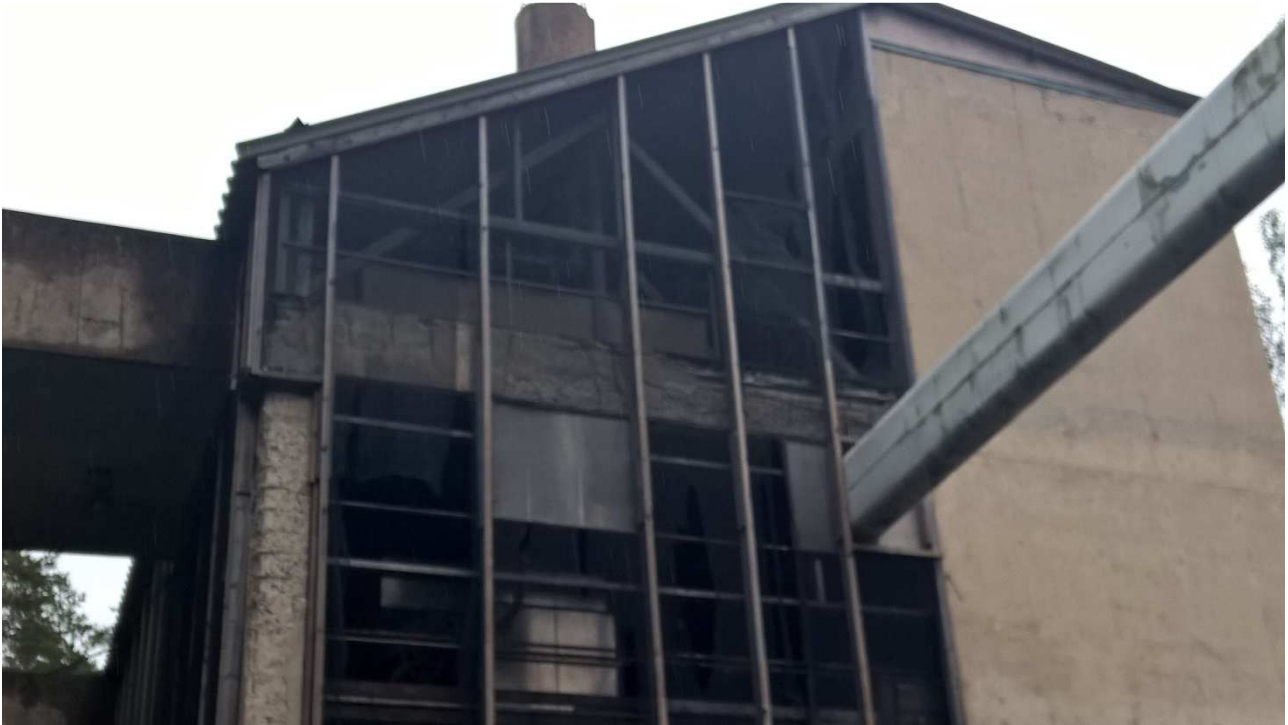
Kuva 8

Seinissä ja kulmapilareissa on useissa paikoissa tullut esiin ruostuneita teräksiä ja seinissä on halkeamia. Betoni on paikoin pahoin rapautunutta ja nurkissa on osin jopa pääteräksiä näkyvissä. Pahimmin ruostuneet teräkset tulee tarkistaa ja selvittää rakenteellinen toimivuus ja kestävyys, sekä tarvittaessa suorittaa vahvistuksia pilareihin. Pahimmat halkeamia injektoidaan ennen pinnoituksia. Pinnat puhdistetaan ja kaikki irtonainen aines poistetaan mekaanisesti, hiekkapuhaltamalla tai hiomalla. Kunnostettavissa olevat teräkset piikataan esiin ja niille tehdään ruosteenesto käsittely. Piikatut kohdat, sekä muuten vaurioituneet kohdat korjataan laastilla ja seinien pinnat ylitasoitetaan ja pinnoitetaan. (kuvat 8 ja 9)
