SISÄILMA- JA RAKENNETEKNINEN TUTKIMUS

18.11.2019

LAHELANKANKAAN TOIMITALO

TERTTUSELJANKUJA 1

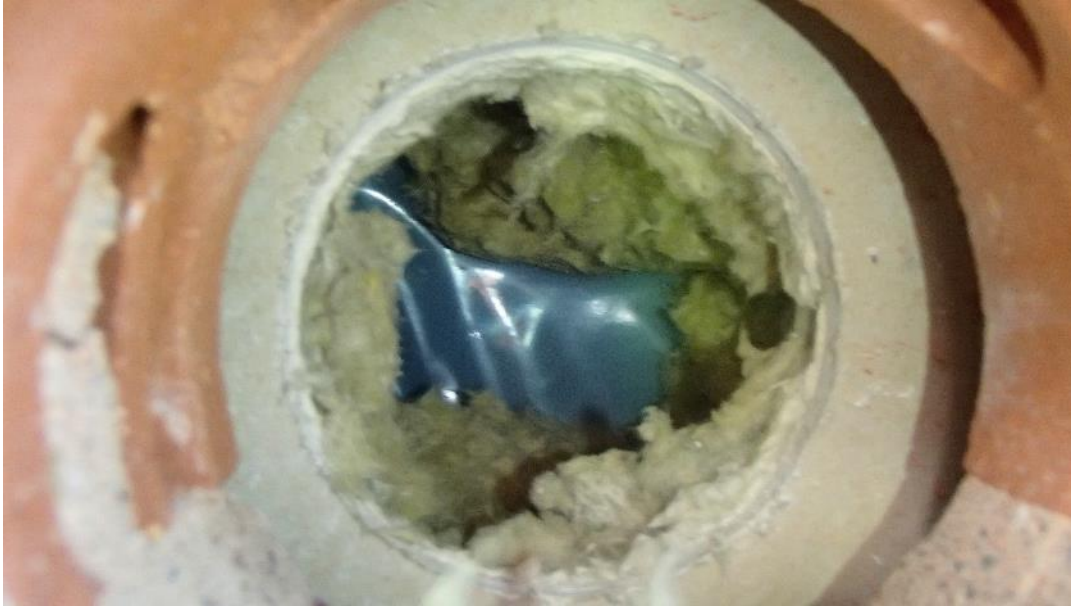
Kuva 10. Rakenneavaus ulkovaipparakenteeseen.

Tiilimuurausten ja betonisokkelin välissä havaittiin bitumikermikaistale.

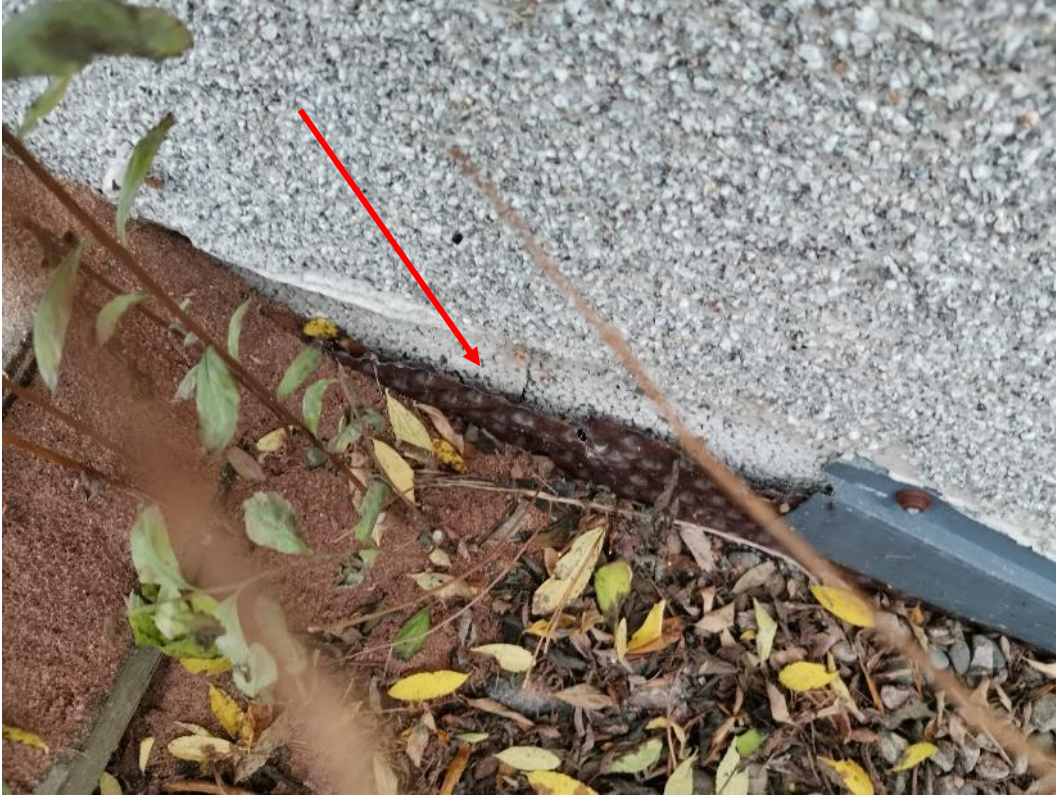
Rakennuksen ulkoseinä- ja sokkelirakenteissa ei havaittu merkittäviä vaurioita. Perusmuurilevytyksen ylälistalla oli paikoin irronnut kiinnityksestään. Elastiset saumamassat ovat paikoin ikääntyneet ja paikoin elastiset saumamassat ovat asentamatta sekä seurakuntasalin korkeassa seinässä havaittiin halkeilua.

Kuva 11. Perusmuurilevytyksen ylälistä on paikoin vaurioitunut.

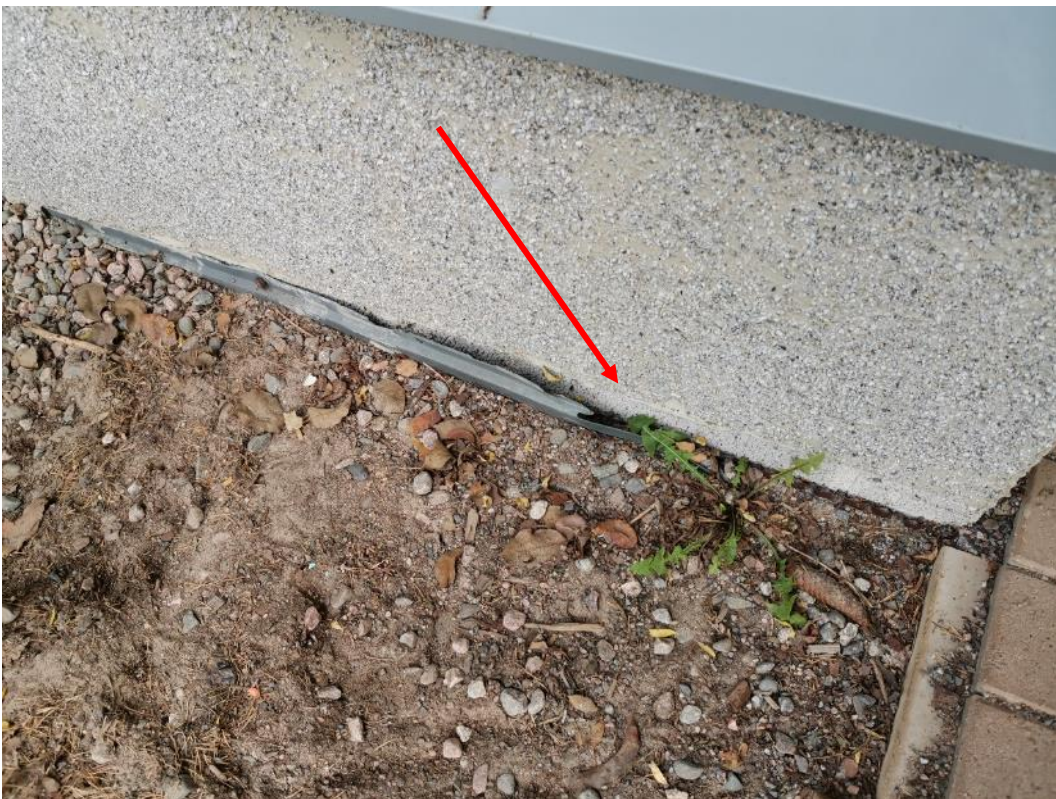
Kuva 12. Perusmuurilevytyksen ylälistä on paikoin irronnut kiinnityksestään.

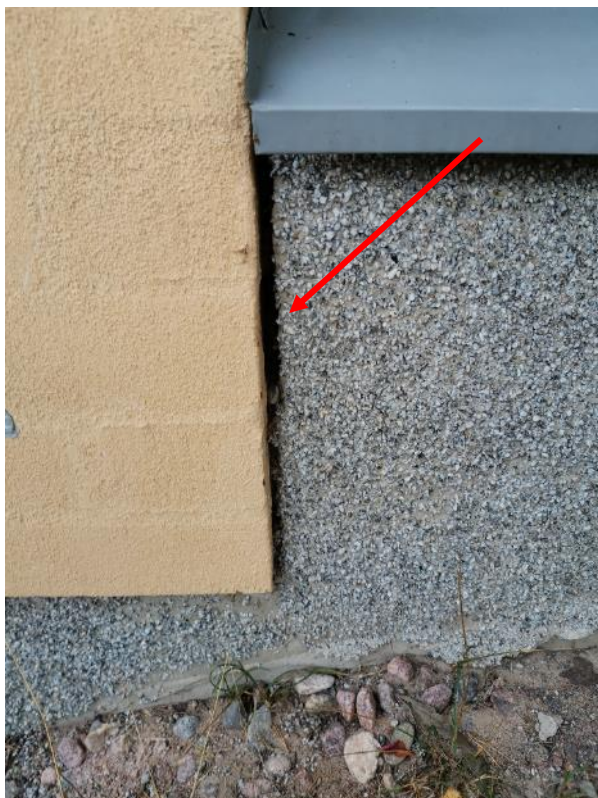
Kuva 13. Nuorisotalon länsisivulla havaittiin avoin sauma.

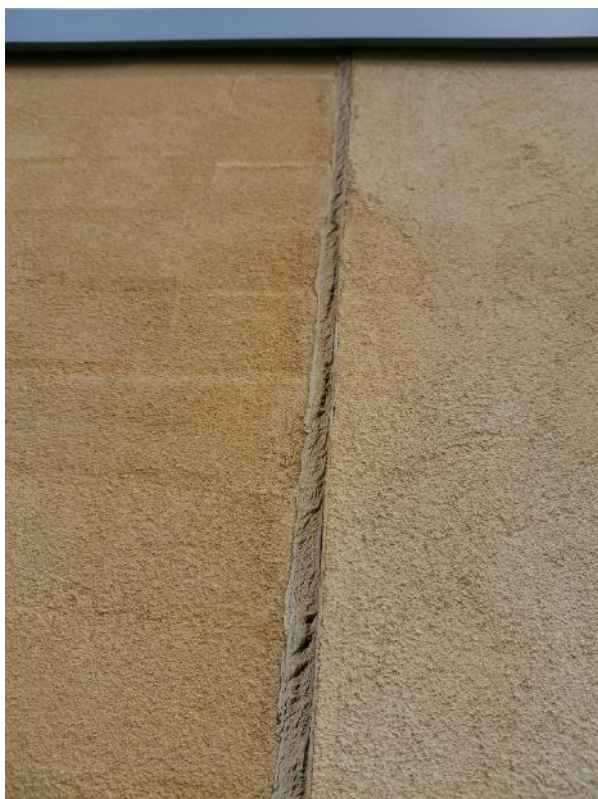
Kuva 14. Elastiset saumamassat ovat paikoin ikääntyneet ja vaurioituneet.

Kuva 15. Elastiset saumamassat ovat paikoin ikääntyneet ja vaurioituneet.

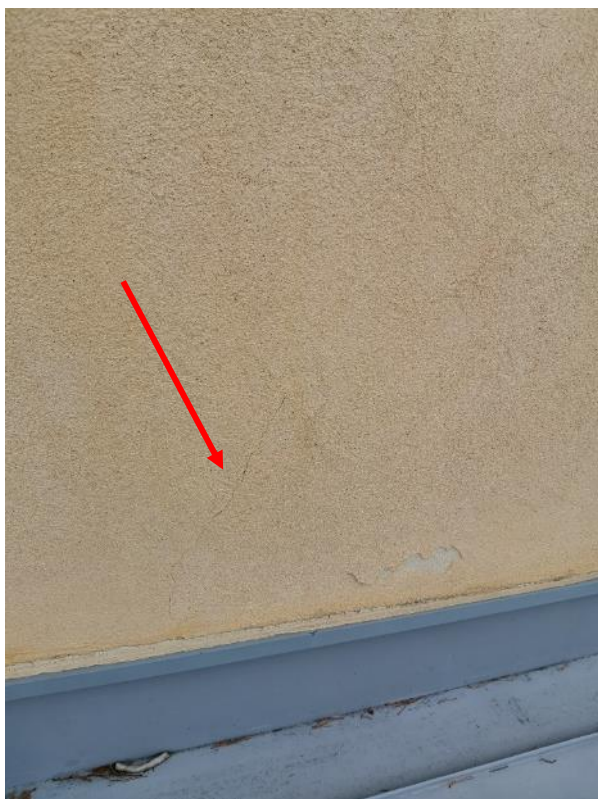
Kuva 16. Seurakuntasalin vesikaton vastaisessa seinässä havaittiin halkeilua.

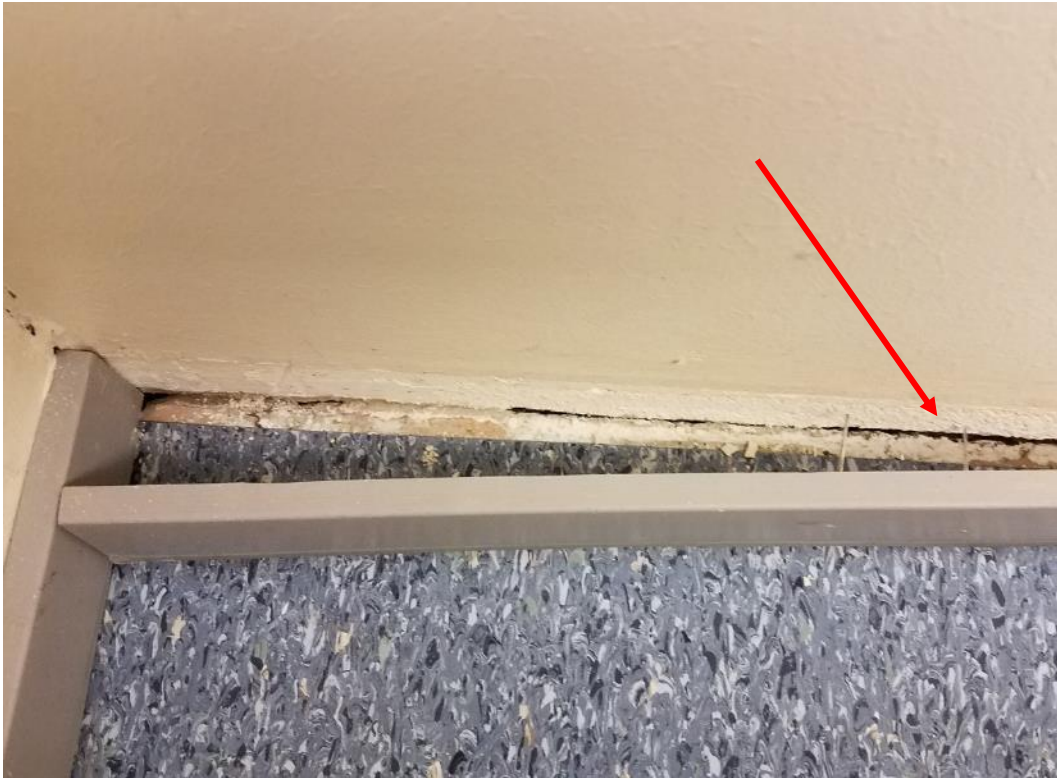
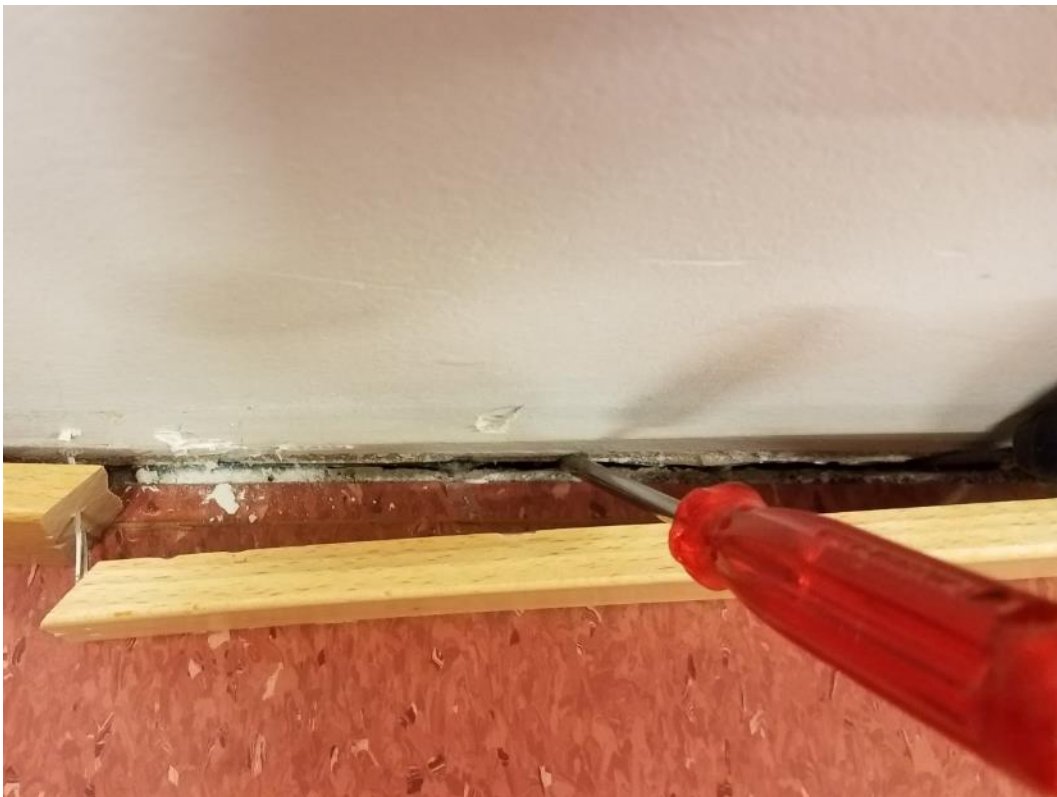
Kuva 17. Lattialaatan ja seinän väliset raot on jätetty saumaamatta elastisella saumamassalla.

Kuva 18. Lattialaatan ja seinän väliset raot on jätetty saumaamatta elastisella saumamassalla.

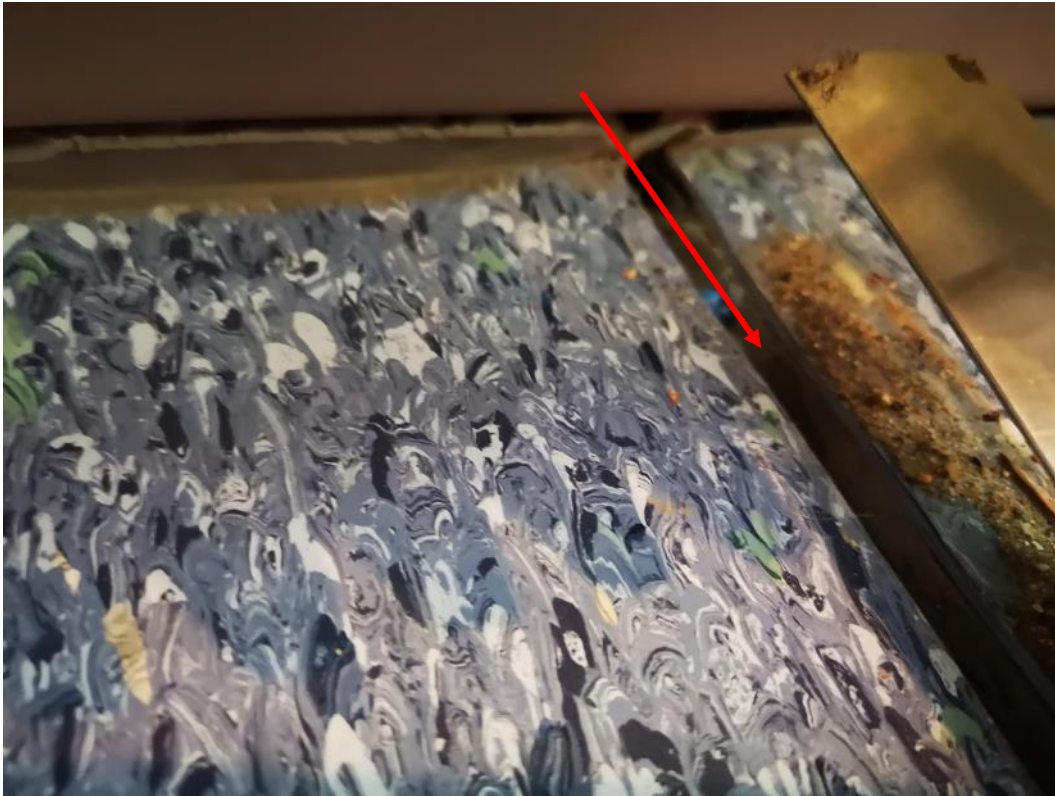
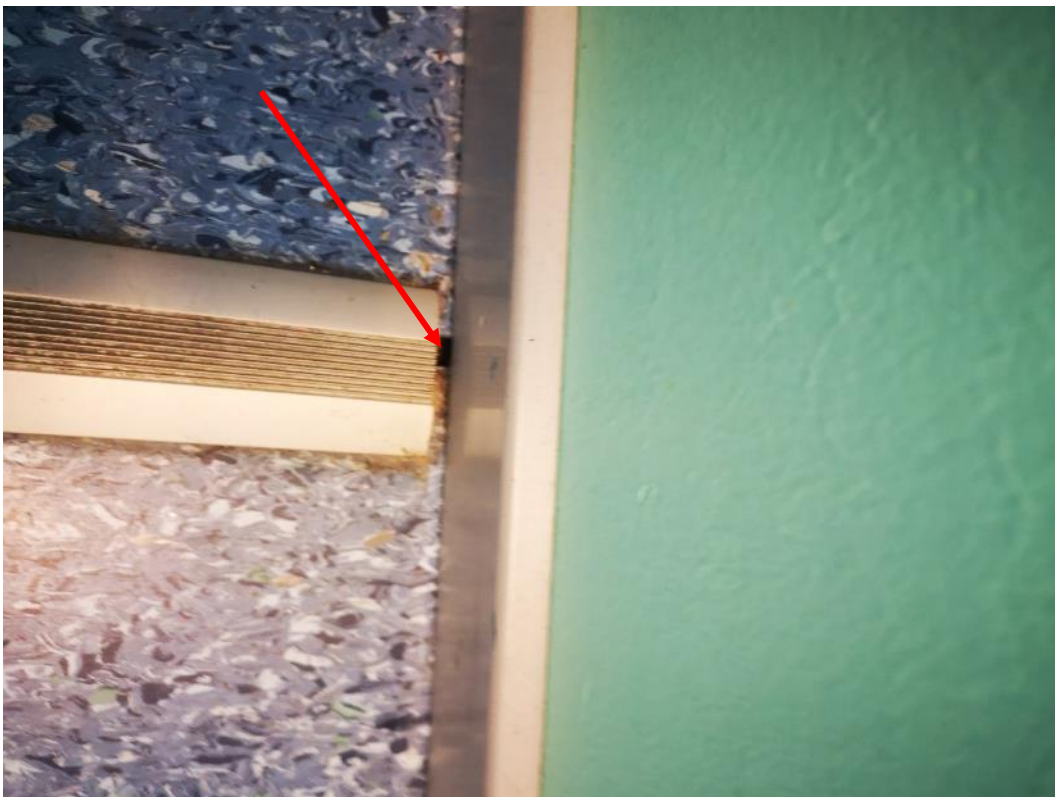
Betonilaattojen väliset liikuntasaumot sekä sisäseinien ja betonilaatan välinen sauma on jätetty saumaamatta elastisella saumamassalla. Muovimaton alapuoleinen tasoite oli paikoin vaurioitunut.

Kuva 19. Lattialaattojen väliset liikuntasaumat ovat saumaamatta elastisella saumamassalla.

Kuva 20. Lattialaattojen väliset liikuntasaumat ovat saumaamatta elastisella saumamassalla.

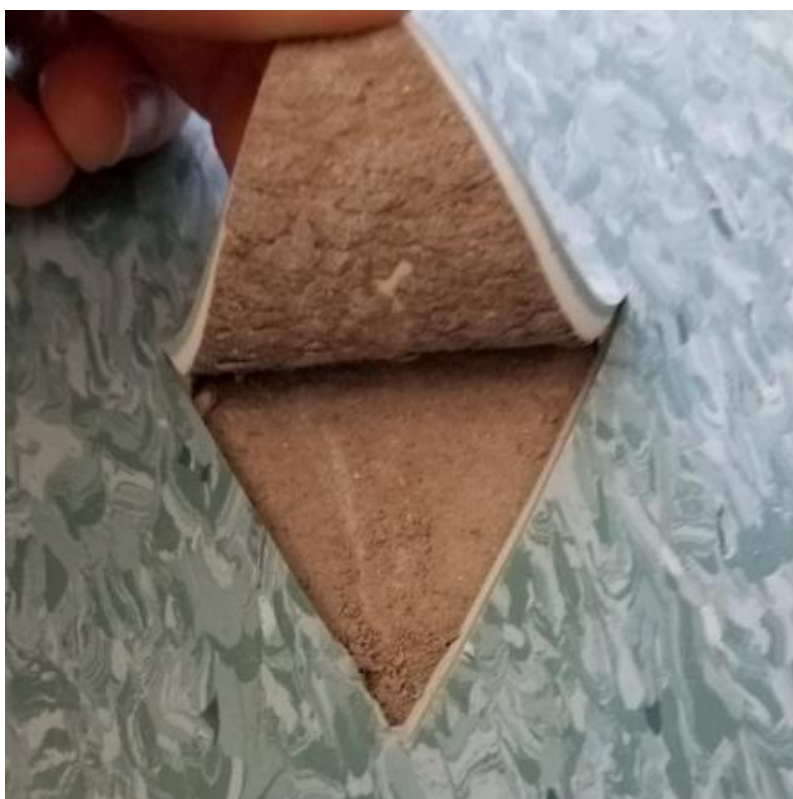
Kuva 21. Muovimaton alapuoleinen tasoite on vaurioitunut.

Kuva 22. Muovimaton alapuoleinen tasoite on vaurioitunut.

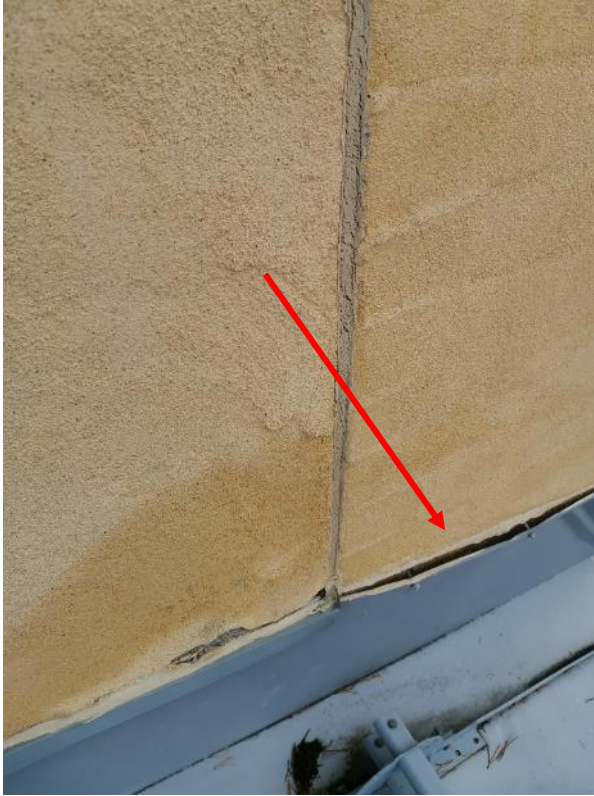
Kuva 23. Vesikattojen pellitysten ylösnostot ovat irronneet kiinnityksestään.

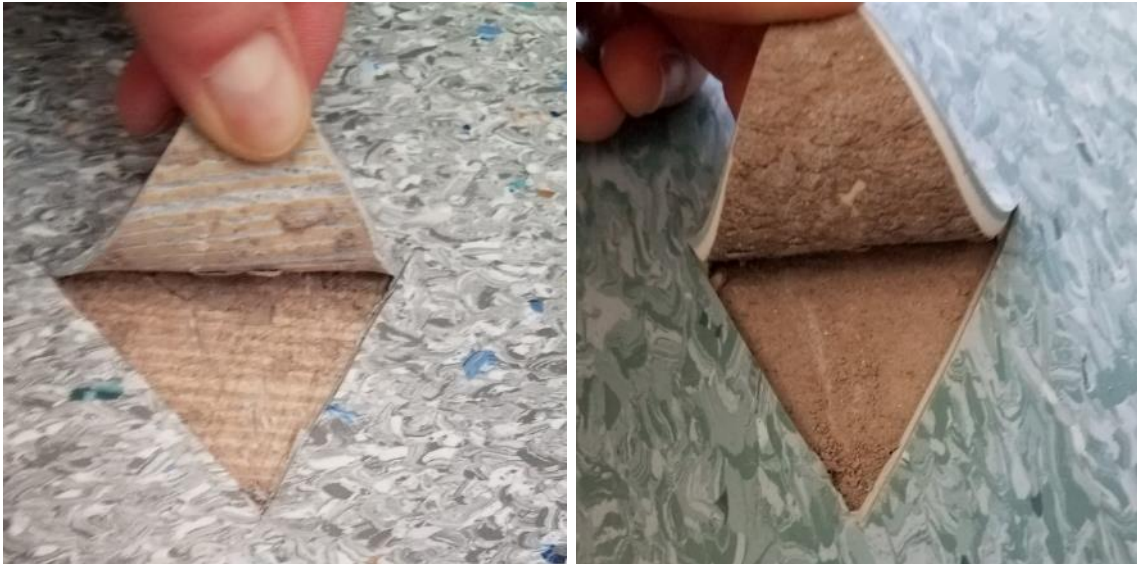
Tasoite oli murentunut useissa viilto mittauskohdissa ja tasoite oli osittain kiinni matossa. Viilto mittauskohdissa esiintyi poikkeavaa hajua. Viilto mittausten perusteella muovimaton ja betonilaatan välinen kosteus ei ole koholla.

Kuvat 28 ja 29. Liiman kunto maaliskuussa 2019 henkilökunnan taukotilassa (VM1) (vasen kuva) ja Joenjäteissä (VM2) (oikea kuva). Joenjäteissä tasoite on murentunut.

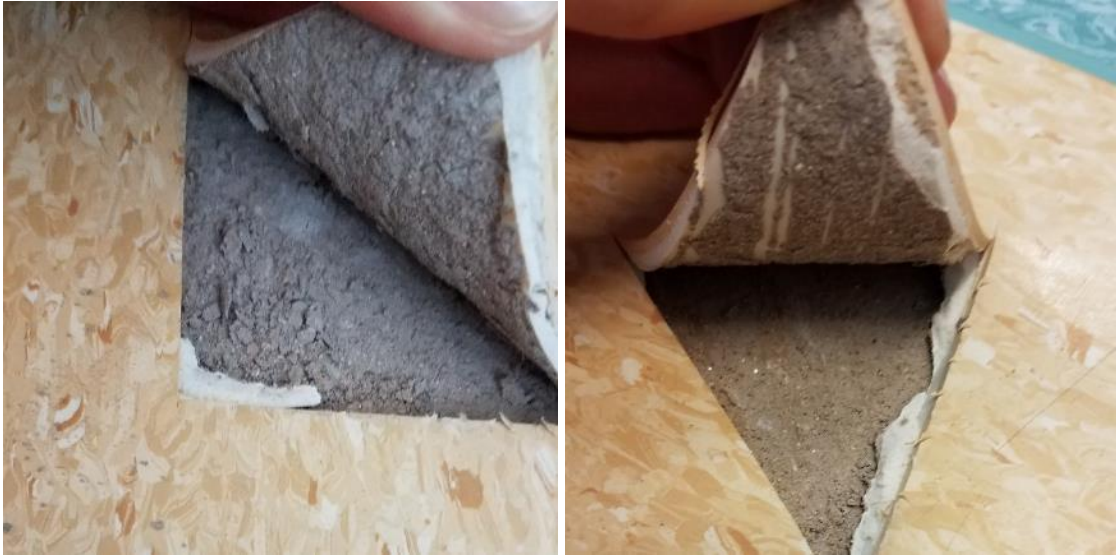
Tasoite oli murentunut useissa viiltomittauskohdissa ja tasoite oli osittain kiinni matossa. Viiltomittauskohdissa esiintyi poikkeavaa hajua. Viiltoimitusten perusteella muovimaton ja betonilaatan välinen kosteus ei ole koholla.

Kuvat 33 ja 34. Vasemmalla Joenjättien lepohuoneen viiltomittaus (VM7). Tasoite on murentunut. Oikealla Joenjättien ison tilan viiltomittaus (VM8). Tasoite on murentunut.

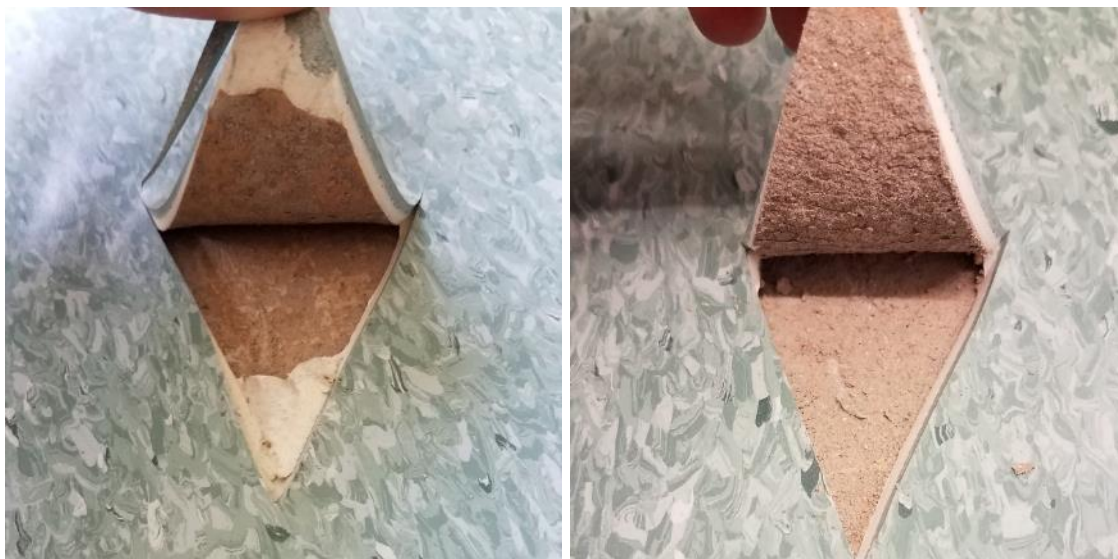
Kuvat 37 ja 38. Vasemmalla Maanmenninkäisten pikkuhuoneen viiltomittaus. (VM11) Tasoite on murentunut. Oikealla Metsänhaltijoiden lepohuoneen viiltomittaus (VM12). Tasoite on murentunut.

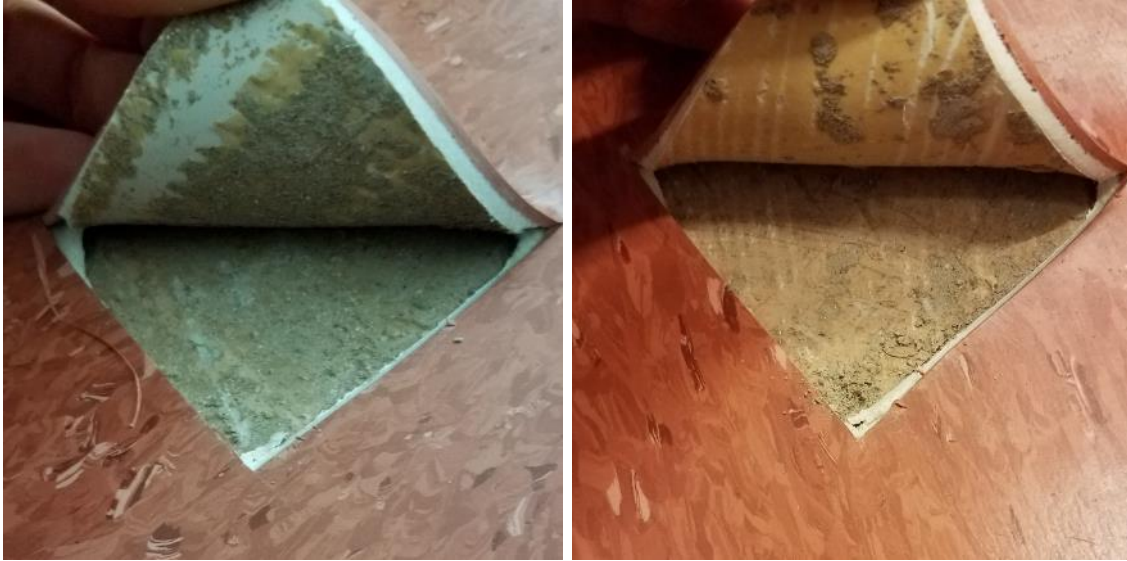
Tasoite oli murentunut useissa viiltomittauskohdissa ja tasoite oli osittain kiinni matossa. Viiltomittauskohdissa esiintyi poikkeavaa hajua. Viiltomittausten perusteella muovimaton ja betonilaatan välinen kosteus ei ole koholla.

Kuvat 39 ja 40. Vasemmalla seurakunnan päiväkerhon tilan viiltomittaus (VM14). Tasoite on murentunut. Oikealla seurakunnan tiloissa toimivan varhaisnuorten kerhon tilan viiltomittaus (VM15). Tasoite on lievästi murentunut.

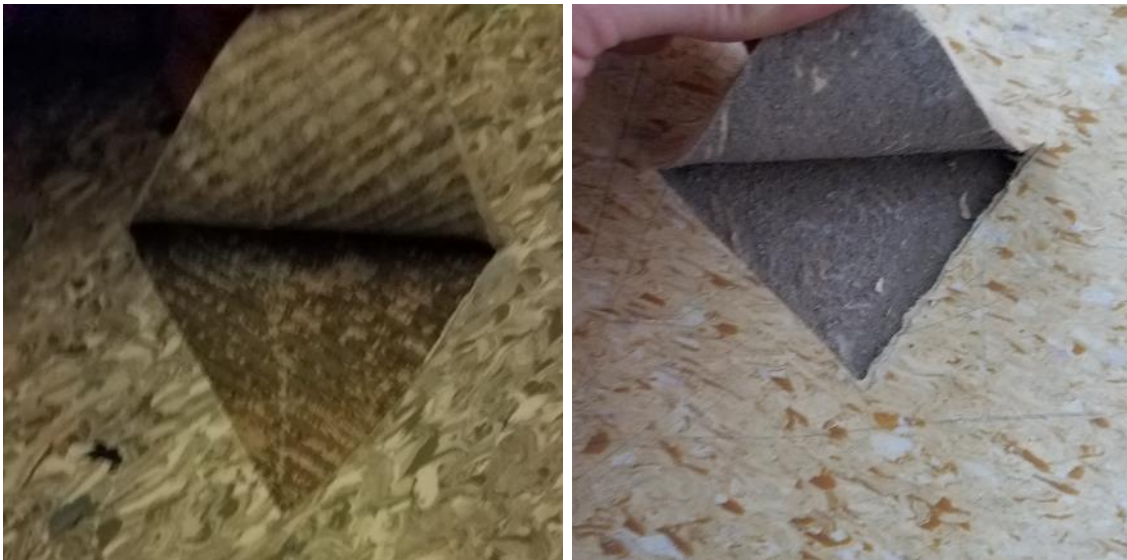
Kuva 41 ja 42. Vasemmalla nuorisotilojen käytävän viiltomittaus (VM16). Oikealla nuorisotilojen pelihuoneen viiltomittaus (VM17).

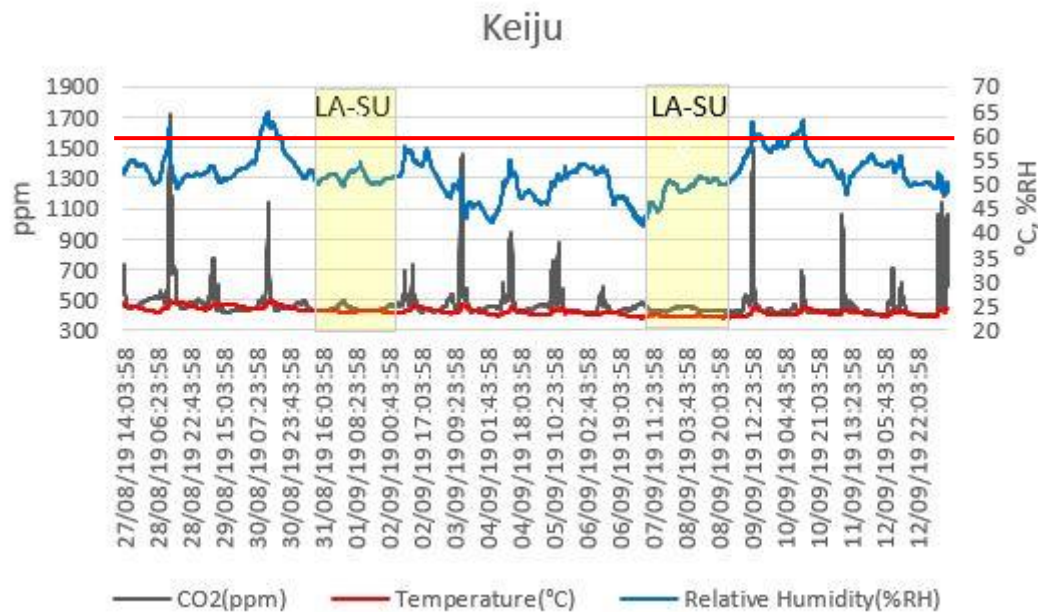
Kuva 49. Olosuhteet ryhmähuoneessa (Keijuhuone) 27.8.2019 – 12.9.2019 välisenä aikana.

Ryhmätallassa (Keijuhuone) hiilidioksidipitoisuus ylittää kuormituksen aikana asetuksen 545/2015 toimenpiderajat, kun ottaa huomioon ulkoilman hiilidioksidipitoisuuden. Sisäilma-luokituksen perusteella hiilidioksidipitoisuus on käytön aikana hetkellisesti tyydyttävällä tasolla ja pääosin hiilidioksidipitoisuuden osalta sisäilmaluokitus ei saavuta tyydyttävää tasoa. Lämpötila täyttää ylittää hetkellisesti asetuksen vaatimuksen. Huoneilma on mittausajankohdalle tyypillisesti ajoittain kosteaa.

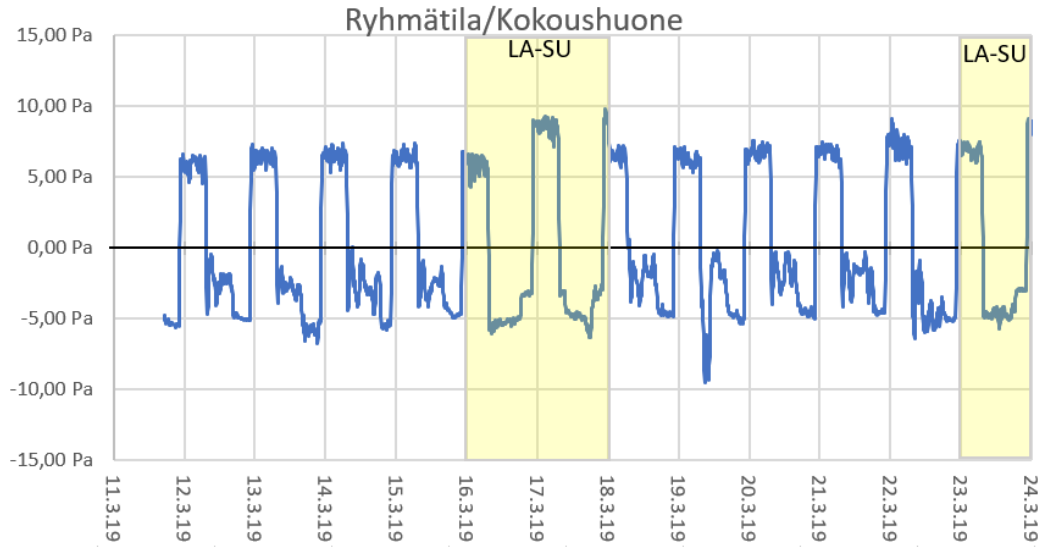
Kuva 52. Paine-eromittaukset kokoushuoneessa (ryhmättila) ulkoilmaan nähden 11.3.2019 – 24.3.2019 välisenä aikana.

Kokoushuoneessa vallitsi päiväaikaan lievä 3 - 6 Pa:n alipaine. Yöllä painesuhteet muuttuvat ylipaineisiksi noin kello 0.00 – 06.00 välisenä aikana.

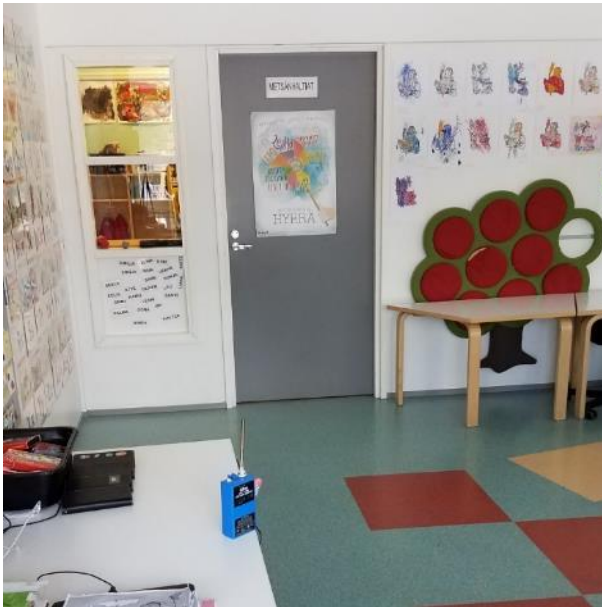
Kuva 57. Sisäilman VOC-mittaus Metsänhaltioissa.

Kokonais-VOC-pitoisuudet olivat hyvin alhaiset ja täyttivät asetuksen toimenpiderajavaatimukset, kuten myös yksittäisten yhdisteiden pitoisuudet näytteissä.
