RAKENNETEKNINENTUTKIMUS, LUOKKA 4

PAIJALAN KOULU

PAIJALANTIE 44

Tutkimuksen kohteena on Paijalan koulun luokkahuone 4, joka sijaitsee liikuntasalin vieressä. Luokan ulkovaippa- ja väliseinärakenteisiin tehtiin yhteensä 10 rakenneavausta sisäkautta. Rakenneavauksista tarkastettiin rakennekerrokset ja vauriot sekä jokaisesta rakenneavauksesta otettiin materiaalinäytteitä mikrobimääritykseen laimennossarjamenetelmällä.

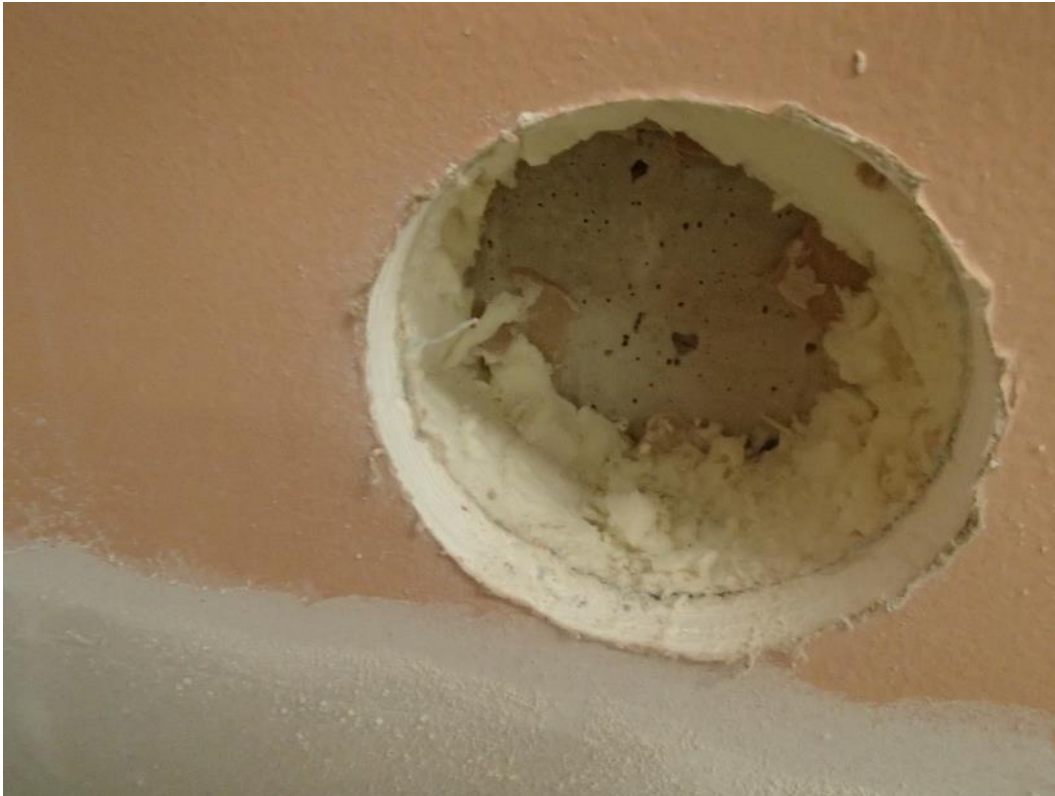
Rakenneavaukset RAK1A, RAK2A ja RAKS7 luokkahuoneen ulkoseinärakenteeseen (alaosa):

| 1. | 12 mm, | maalattu kipsilevy |
| 2. | 0,02 mm, | höyrinsulkumuovi |
| 3. | 50 mm, | paperipintainen XPS-eriste |
| 4. | | betonisokkeli |
| 5. | 44 mm (2 x 22 mm), | laudat (ristiinkoolaus) |
| 6. | | pystypanelointi |

Kuva 2. Rakenneavaus RAK1A luokkahuoneen 4 ulkoseinärakenteeseen (alaosa).

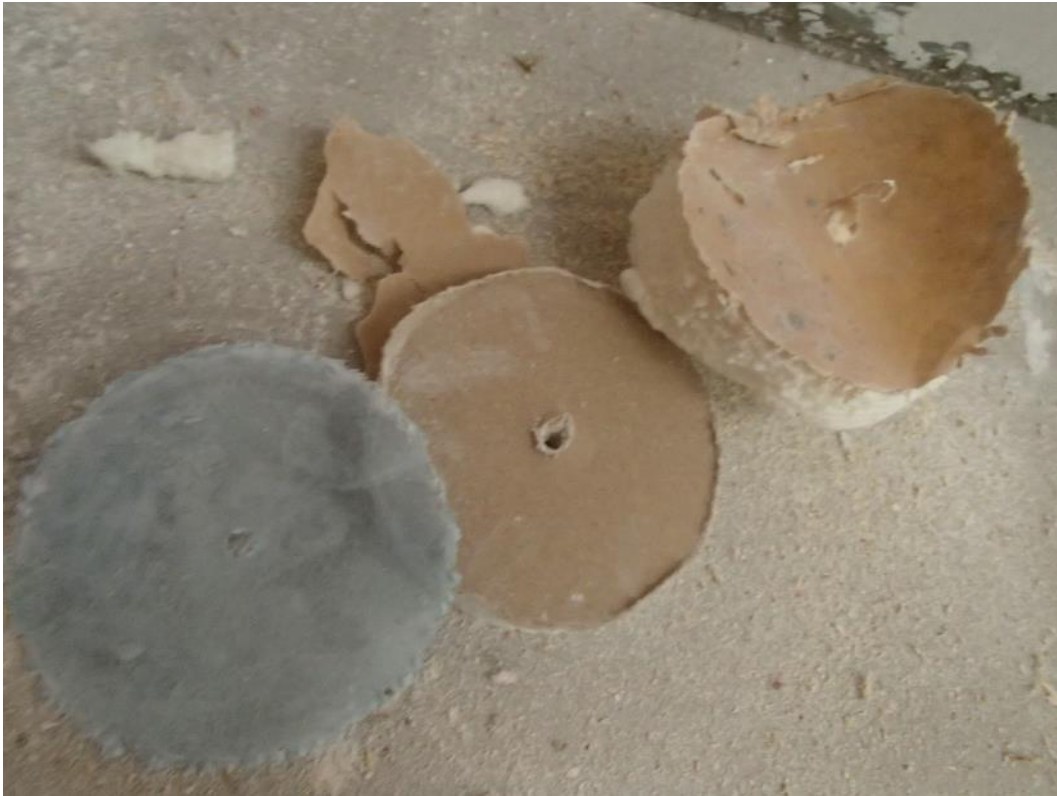
Kuva 3. Luokkahuoneen 4 ulkoseinärakenteen alaosan rakennusmateriaalit.

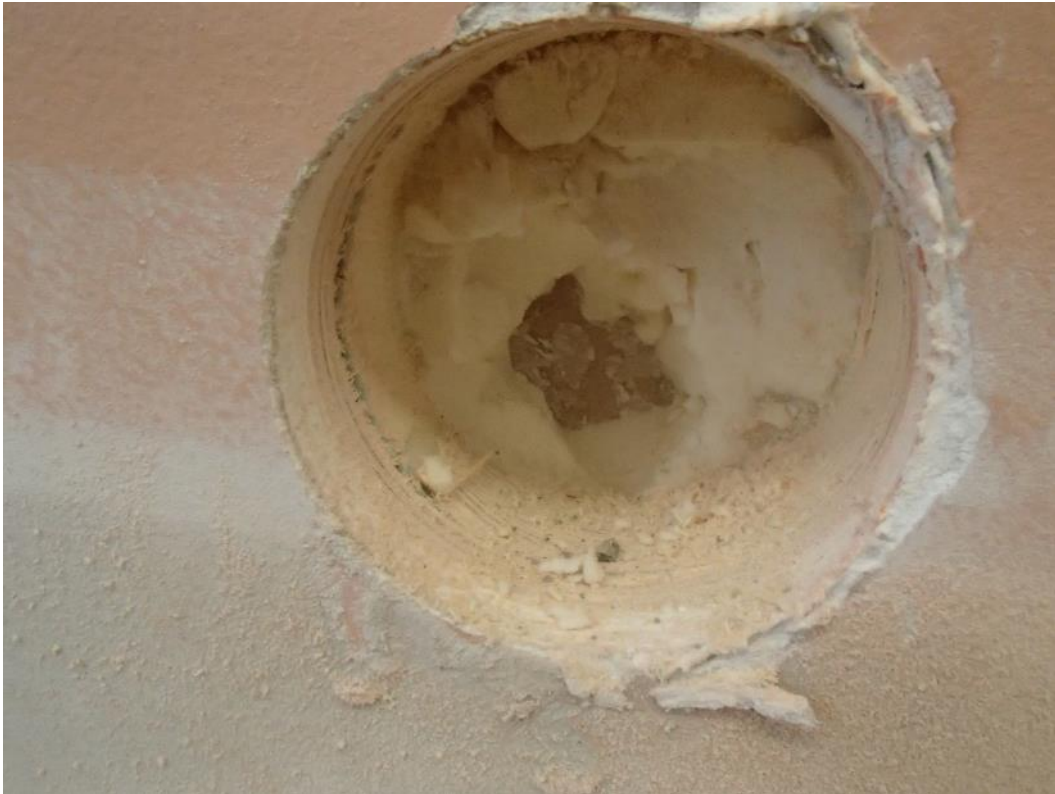
Rakenneavaukset RAK3A ja RAK4 luokkahuoneen 4 väliseinärakenteeseen (alaosa):

Kuva 4. Rakenneavaus RAK4 luokkahuoneen 4 väliseinärakenteeseen.

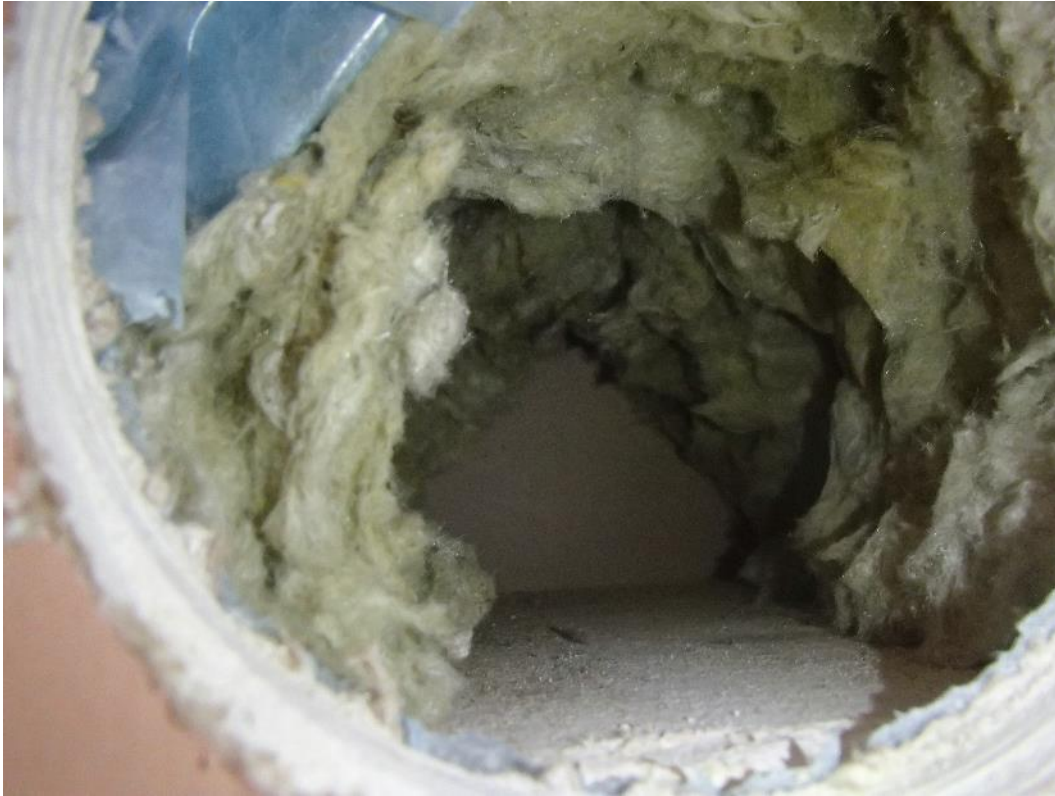
Rakenneavaukset RAK1Y ja RAK2Y luokkahuoneen 4 ulkoseinärakenteeseen (yläosa):

Kuva 5. Rakenneavaus RAK2Y luokkahuoneen 4 ulkovaipparakenteen yläosaan.

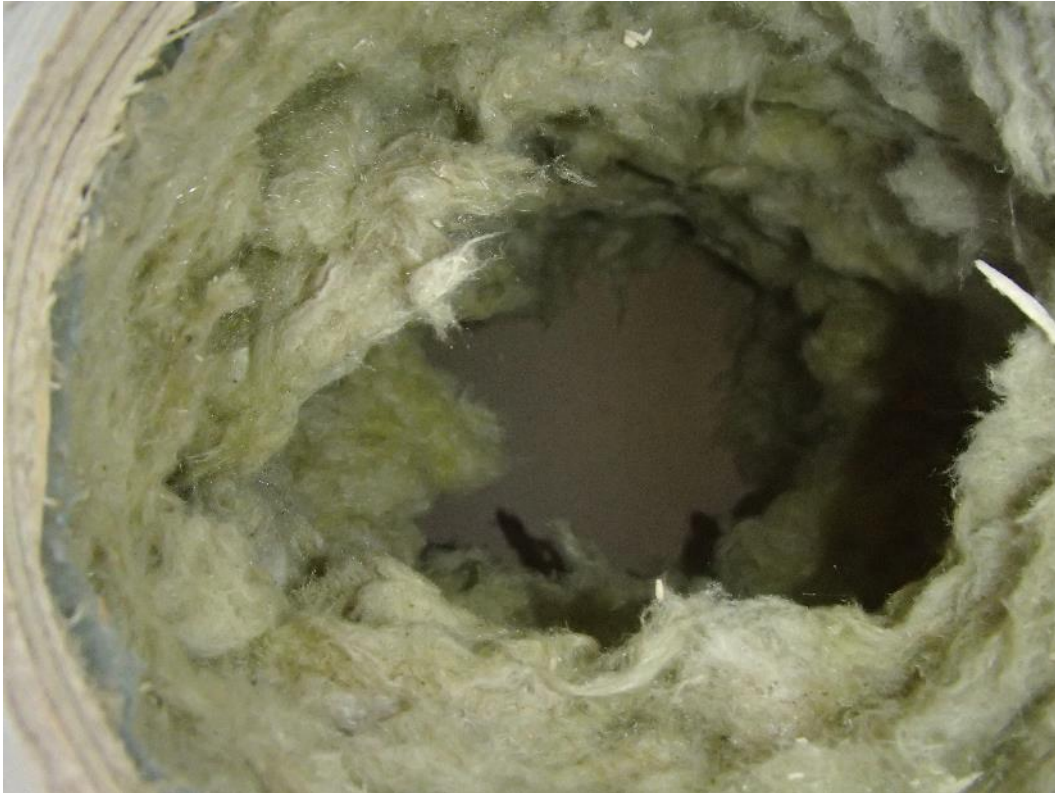
1. 12 mm, maalattu kipsilevy
2. 10 mm, vanerilevy
3. 0,02 mm, höyrinsulkumuovi
4. 200 mm, mineraalivillaeriste/puurunko
5. kipsilevy (tuulensuojalevy)

Kuva 6. Rakenneavaus RAK3Y luokkahuoneen 4 väliseinärakenteen yläosaan.

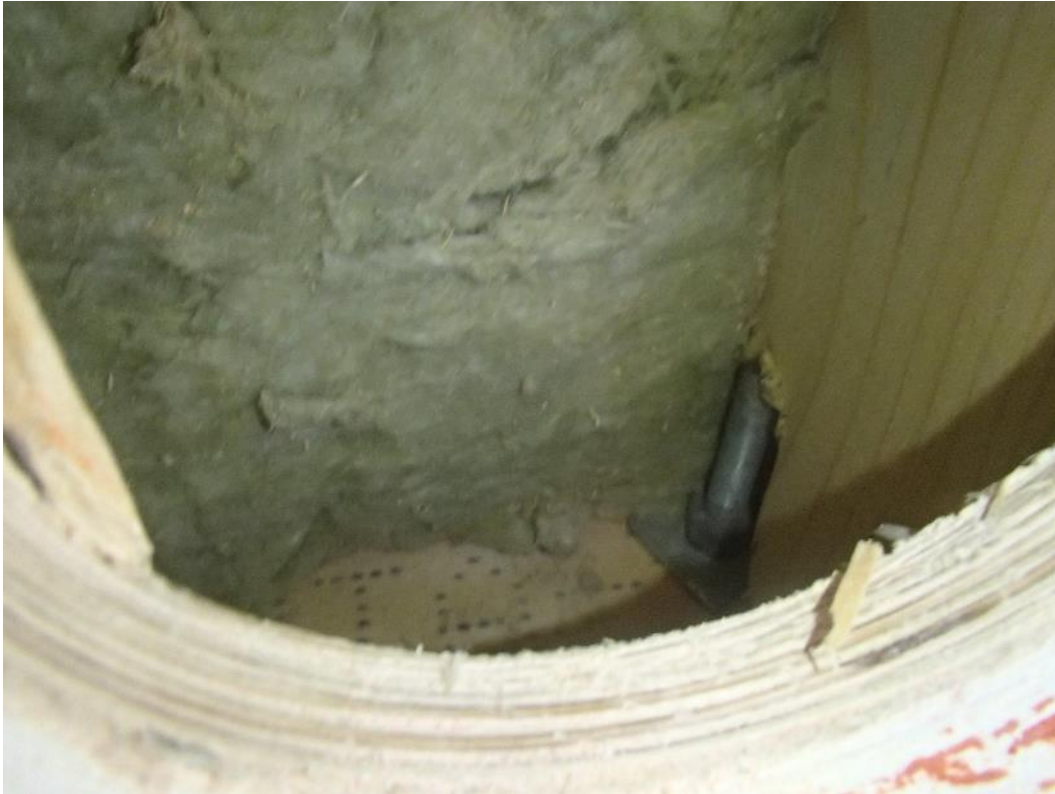
1. 12 mm, maalattu kipsilevy
2. 10 mm, vanerilevy
3. 200 mm, puurunko (100 mm tyhjä /100 mm mineraalivillaeriste)
4. vanerilevy

Kuva 7. Rakenneavaus RAK5 luokkahuoneen 4 väliseinärakenteen alaosaan.

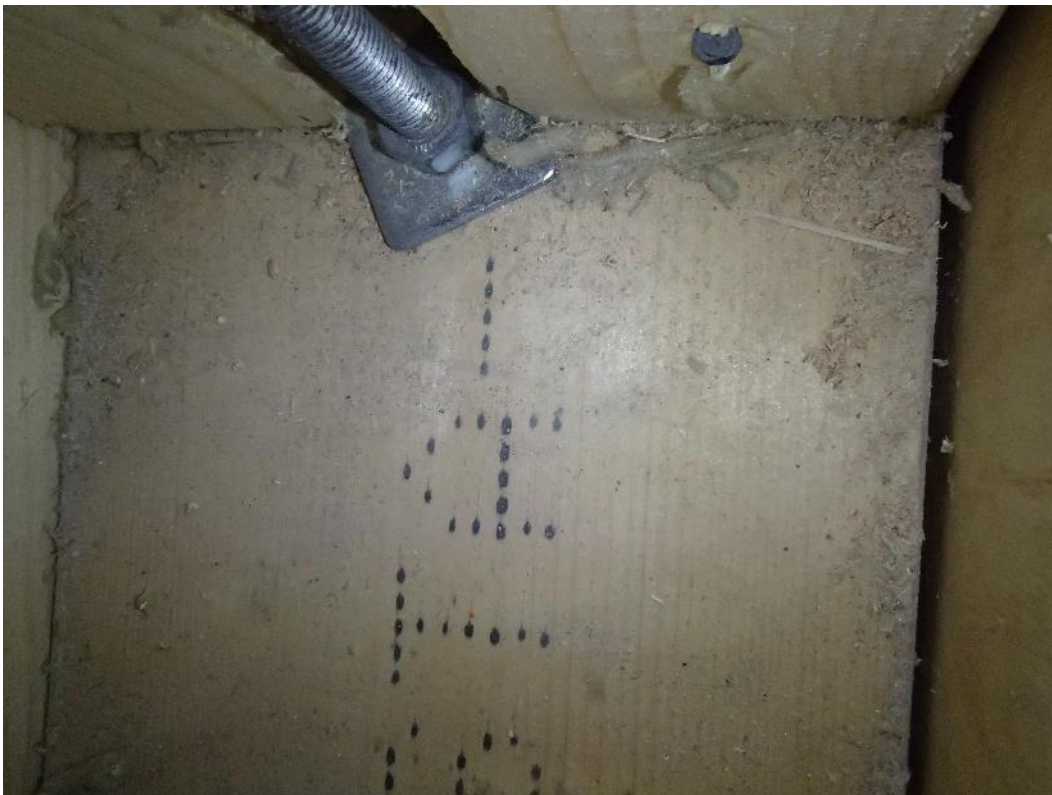
Aistinvaraisten havaintojen perusteella rakenneavauksissa ei havaittu kosteusvaurioihin viittaavia tekijöitä eikä rakenneavausten yhteydessä aistittu ylimääräisiä hajuja. Rakennusmateriaaleissa ei havaittu mikrobikasvustoa eikä muutoksia, jotka viittaisivat rakenteissa olevaan ylimääräiseen kosteuskuormaan.

Kuva 8. Rakenneavaus RAK5 luokkahuoneen 4 väliseinärakenteen alaosaan. Rakennusmateriaaleissa ei havaittu vaurioita.

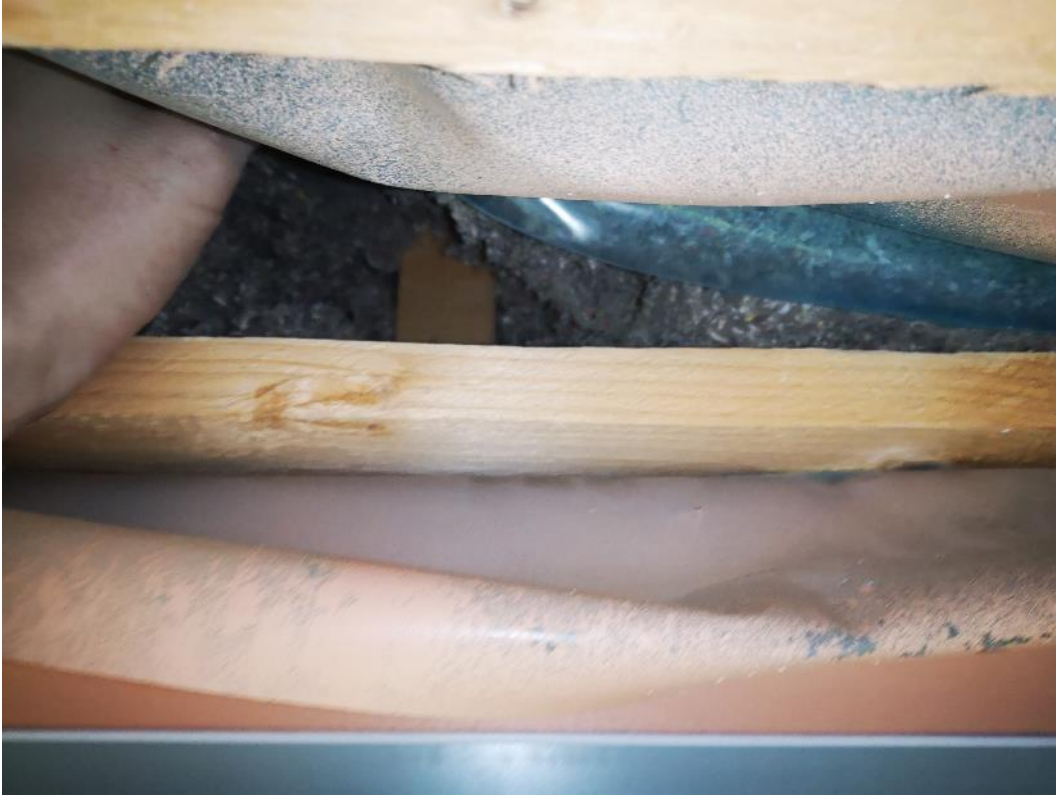
Yläpohjan ja ulkoseinärakenteen höyrynsulkumuovien liitoskohdat eivät ole tiiviitä eikä liitoskohtaa ole teipattu höyrynsulkuteipillä. Ikkunakarmien liitokset höyrynsulkumuoviin olivat tiivistämättä.

Kuva 9. Yläpohjan höyrynsulkumuovia ei ole asennettu tiiviisti ulkoseinärakenteen höyrynsulkumuoviin.

Ulkovaipparakenteiden höyrynsulkumuovien liitokset eivät olleet tiiviitä suhteessa ikkunoihin eikä yläpohjan höyrynsulkumuoviin.

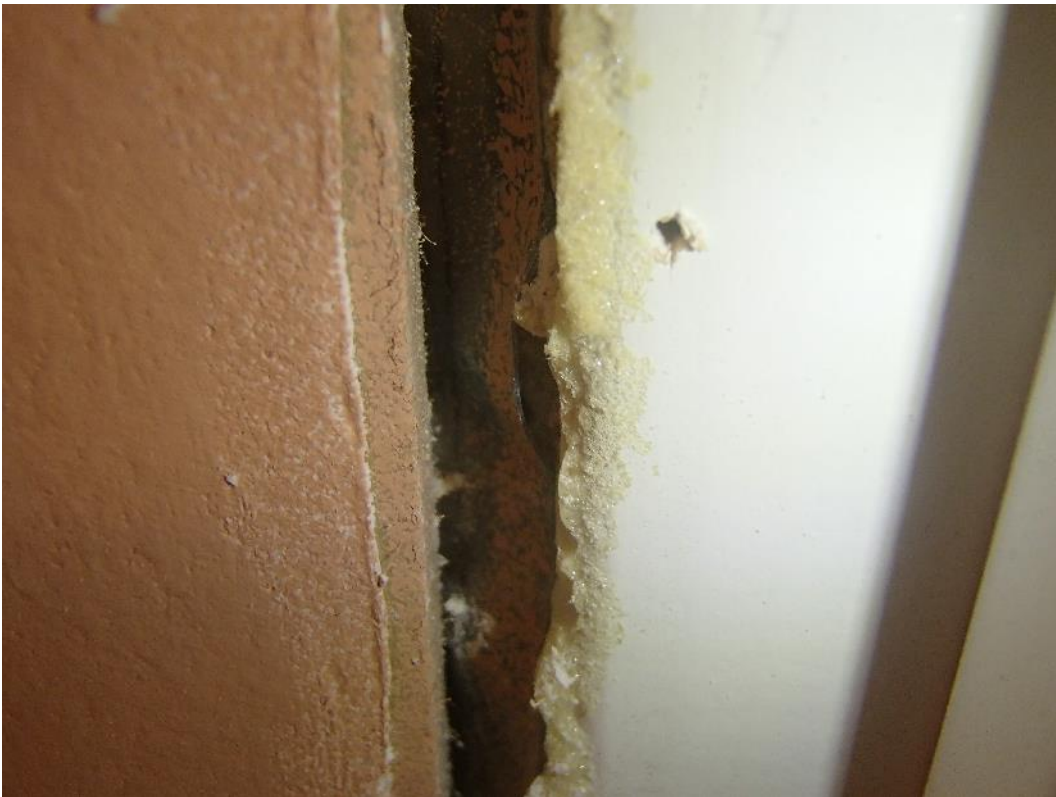
Kuva 10. Ikkunarakenteiden liitos höyrynsulkumuoviin ei ole tiivis.

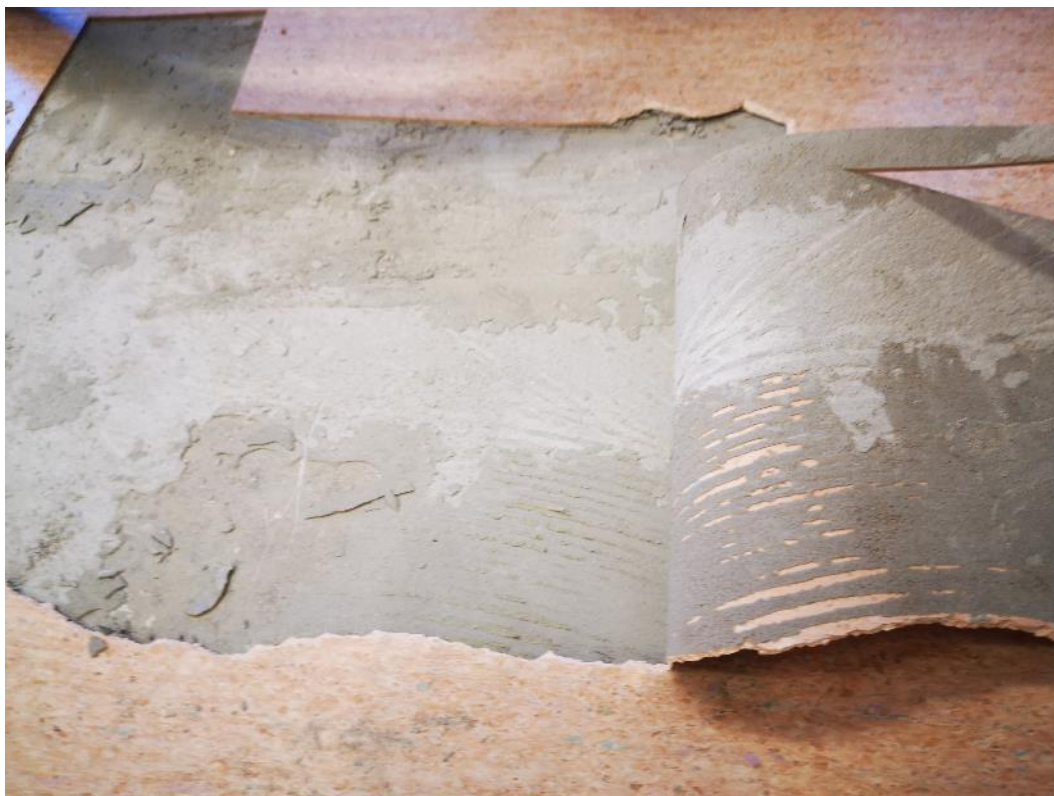
Lattian muovimaton kiinnitys alustaan oli heikko ja muovimaton alapuoleinen tasoite oli vaurioitunut.

Kuva 11. Lattian muovimaton kiinnitys alustaan oli heikko ja muovimattojen alapuoleinen taasoite oli vaurioitunut.

Muovimattojen kiinnitys alustaan oli heikko ja muovimattojen alapuoleinen tasoite oli vaurioitunut.
