RAPORTTI

11.11.2019

**ROINILAN PÄIVÄKOTI
NYSTENINTIE 6
04500 KELLOKOSKI**

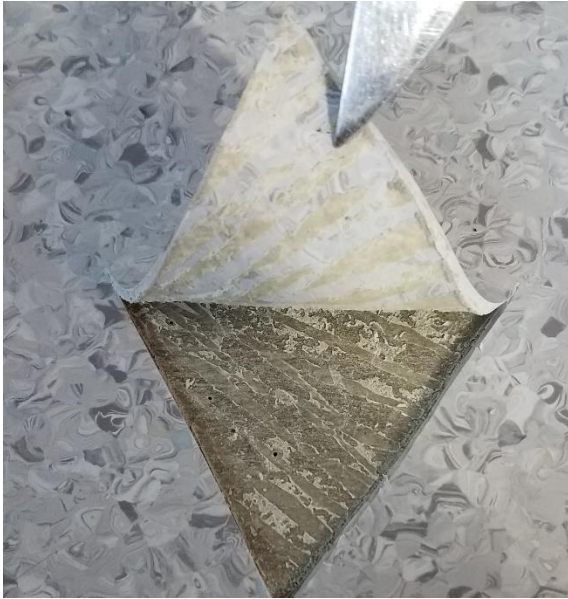
Kuva 3. VM1 Kielot 1.21.

Mittapiste	Sijainti	Lämpötila °C	Suht. kosteus, %RH	Kosteussisältö g/m ³	Liiman kiinnitys/aistinvaraiset arviot
VM1	Kielot 1.21	23,6	85,5	18,11	Kiinnitys hyvä, liiman kunto hyvä, hajua
VM2	1.30	23,1	87,9	18,22	Kiinnitys heikko, liiman kunto hyvä, hajua
VM 3	Kanervat 1.15	22,3	83,7	16,56	Kiinnitys tyydyttävä, liiman kunto hyvä, lievä haju
VM 4	Käytävä, wc:n 1.44 edusta	23,0	77,2	15,95	Kiinnitys tyydyttävä, liiman kunto hyvä, hajua. Matto kuprulla tästä kohdasta.
VM 5	Apilat 1.79	21,9	87,0	16,84	Kiinnitys tyydyttävä, liiman kunto hyvä, hieman hajua
VM 6	Henkilökunnan taukotila 1.50	22,3	86,7	17,15	Kiinnitys hyvä, liiman kunto tyydyttävä hieman purukumimainen, hajua
	Sisäilma	23,2	24,6%	5,11	
	Ulkoilma	10,0	54%	5,10

Viiltomittausten perusteella lattian kosteustasot ovat muovimaton ja tasoitteen välissä mittauspisteissä VM1, VM2, VM5 ja VM6 kriittisellä kosteusalueella 85%...90%.

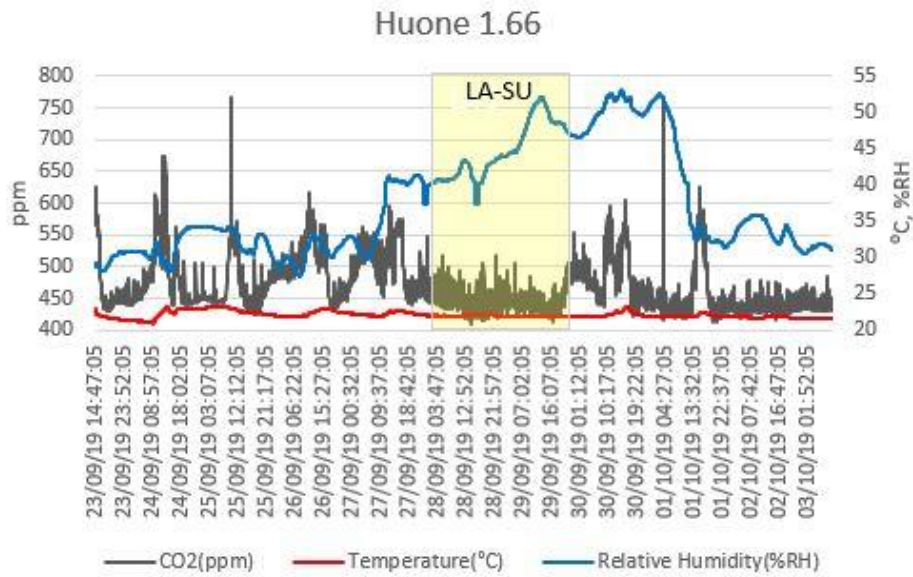
Kuva 9. Olosuhteet Tuijan huoneessa (tila 1.66) 23.9.2019 – 3.10.2019 välisenä aikana.

Tuijan huoneen hiilidioksidipitoisuus täyttää myös kuormituksen aikana asetuksen 545/2015 toimenpiderajavaatimukset, kun ottaa huomioon ulkoilman hiilidioksidipitoisuuden. Lämpötila täyttää asetuksen vaatimukset. Huoneilman suhteellinen kosteus on asetuksen suosittelemissa rajoissa.

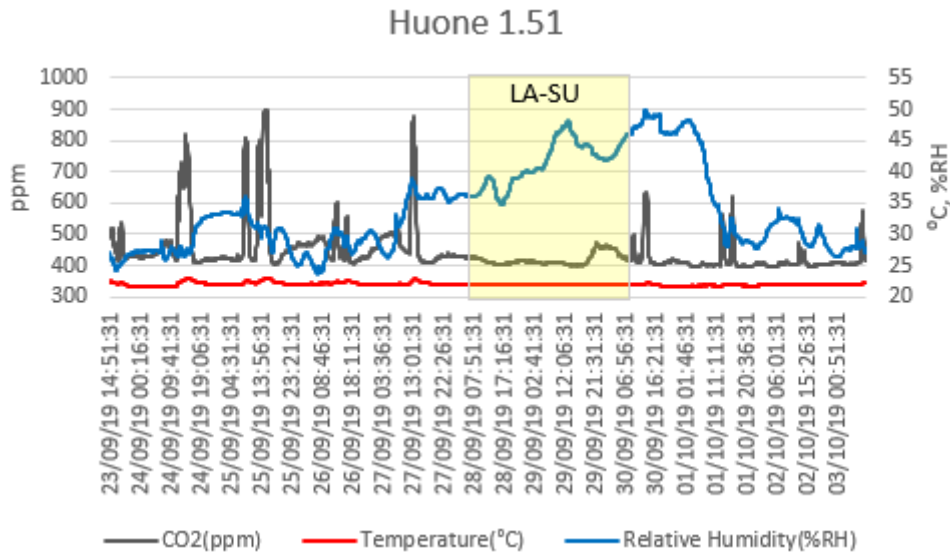
Kuva 12. Olosuhteet neuvotteluhuoneessa (tila 1.51), 23.9.2019 – 3.10.2019 välisenä aikana.

Tilan 1.51 hiilidioksidipitoisuus täyttää myös kuormituksen aikana asetuksen 545/2015 toimenpiderajavaatimukset, kun ottaa huomioon ulkoilman hiilidioksidipitoisuuden. Lämpötila täyttää asetuksen vaatimukset. Huoneilman suhteellinen kosteus on asetuksen suosittelemissa rajoissa.
