# Roinilan päiväkoti

## Lattiapäällysteiden kosteus- ja VOC-tutkimus

Tutkimusraportti

Projekti 315209\_4

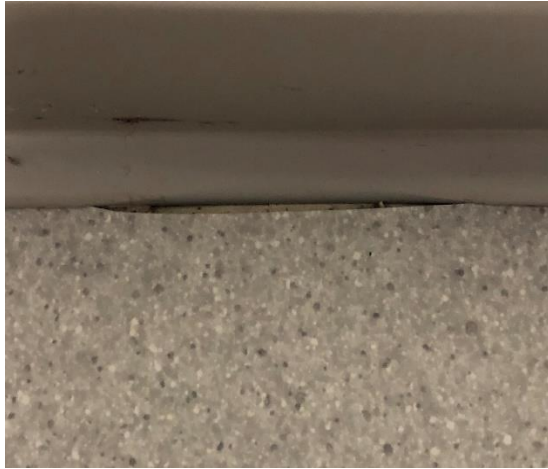
Kiellojen tilassa 1.20 matto oli irti lattialaatasta ulkoseinän lähellä (kuva 1).

Viiltomittausmenetelmällä mitattuna maton alla suhteellinen kosteus oli 65,4 %.

Viiltomittauskohdassa esiintyi lievä kemikaalimainen hajua. Muutoin liiman kunto ja kiinnitys olivat kaikissa viiltomittauskohdissa hyvät.

**Kuva 1** Kielojen tilassa 1.20 matto on irti lattiaalasta

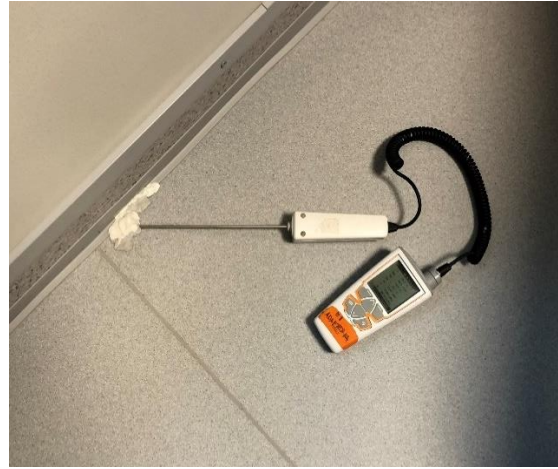
Mittaus-piste	Tila	L °C	RH %	Abs kosteus g/m <sup>3</sup>	Maton kunto, liiman kiinnitys
VM 1	Tila 1.21	21,1	72,2	13,3	hyvä, ei hajua
VM 2	Tila 1.20	21,6	65,4	12,4	hyvä, lievä hajua
VM 3	Tila 1.47	20,0	72,0	12,0	hyvä, ei hajua
VM 4	Tila 1.74	21,9	73,3	14,0	hyvä, ei hajua
	Sisäilma	22,5	31,8	6,3	
	Ulkoilma	4,8	93,2	6,2

**Kuva 2** Viiltomittaus Kielojen tilassa 1.20

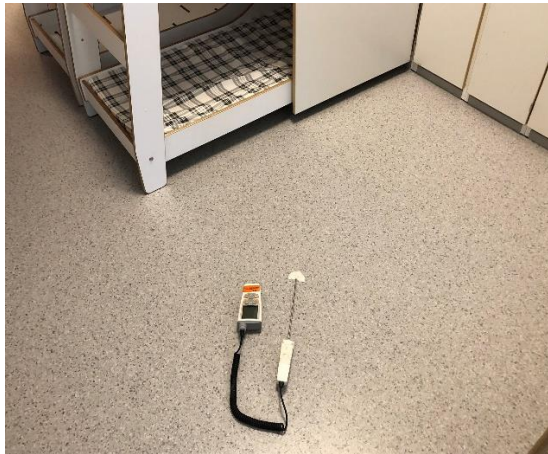
**Kuva 3** Viiltomittaus lepotilassa 1.74

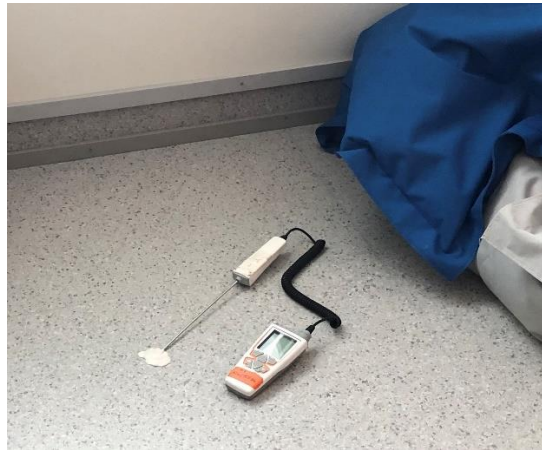
**Kuva 4** Viiltomittaus musiikkihuoneessa 1.47

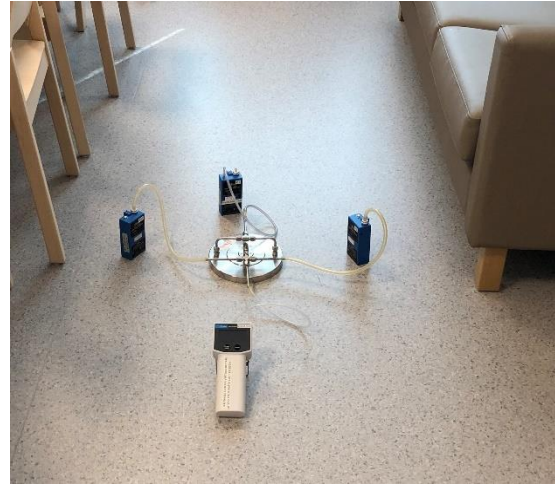
Tiloista 1.77 ja 1.51 otetuissa näytteissä havaitut yhdisteet olivat pääosin glykoleja/glykolieettereitä, jotka voivat olla peräisin erilaisista rakennusmateriaaleista ja pesuaineista.

Kuva 7 Flec-mittaus neuvotteluhuoneessa 1.51

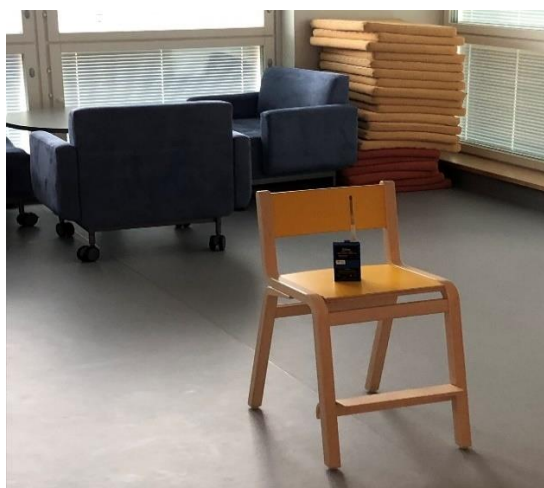
Perhetuvan 1.30 sisäilman TVOC-pitoisuus oli alhainen eikä se ylitä Asumisterveysasetuksen toimenpiderajaa. Näytteessä ei myöskään havaittu mitään yksittäistä yhdistettä kohonnutta määrää. 2-etyyli-1-heksanolin pitoisuus oli hyvin alhainen.

Yksittäisten yhdisteiden pitoisuudet vaihtelivat 1 - 10 µg/m<sup>3</sup>. Suurimpana pitoisuutena esiintyi happoja ja estereitä, jotka todennäköisimmin ovat peräisin pesuaineista tai hajusteista.

Kuva 8 Sisäilman VOC-mittaus perhetuvassa 1.30
