TUUSULAN KUNTA - TILAPALVELUT

PAIJALAN KOULU

LATTIAEMISSION TUTKIMINEN FLEC-NÄYTTEI-
DEN AVULLA JA LIIKUNTASALIN NÄYTTÄMÖN
AISTINVARAISET TARKASTELOT

12.9.2022

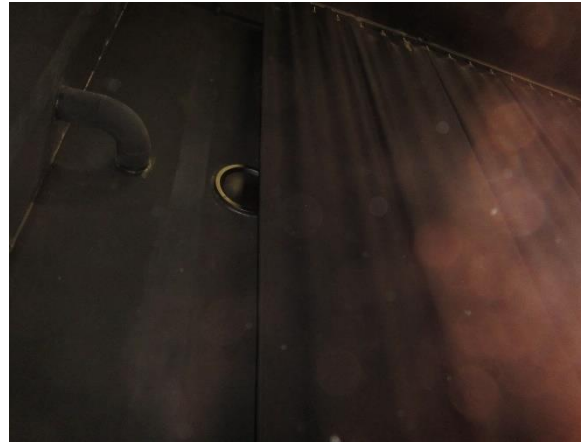
Näyttämötilassa havaittiin 4 kpl poistoilmapäätteitä ja 1 kpl tuloilmapäätte. Tutkimuksen aikana tuloilman päätelaitteen edessä oli näyttämöverho, jolloin ilma ei pääse vapaasti kiertämään näyttämötilassa. Lisäksi 2 kpl poistoilmakanavista oli myös verhon peitossa. Kohteella tehtiin myös havaintoja näyttämöverhon pölyisyydestä. Tuloilmakanavan ympärillä havaittiin jonkin verran pölyisyyttä.

Kuva 3. Näyttämöverho peittää puolet poistoilmakanavista.

- Suositellaan näyttämöverhon puhdistamista ja varmistamaan, ettei verhoa vedetä ilmanvaihdon päätelaitteiden eteen jatkossa.

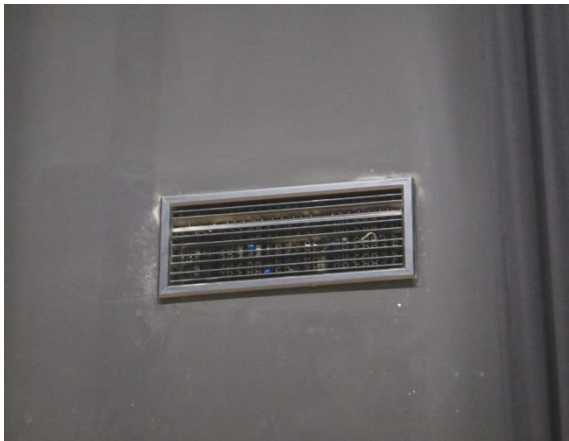
Kuva 4. Tuloilmakanavan ympärillä pölyä.

Liikuntasalin näyttämötilan sisäilman laatua heikentää näyttämöverhot, jotka peittävät ilmanvaihdon päätelaitteita ja estävät ilmanvaihdon toimintaa. Lisäksi näyttämöverho on huomattavan pölyinen. Päätelaitteissa havaittiin pölyä, joten on suositeltavaa tarkastaa viimeisin kanavien nuohousajankohta.

- Suositellaan tarkastamaan ilmanvaihtojärjestelmän viimeisin puhdistusajankohta. Mikäli puhdistuksesta on kulunut yli 5 vuotta, suositellaan ilmanvaihtojärjestelmän puhdistamista.

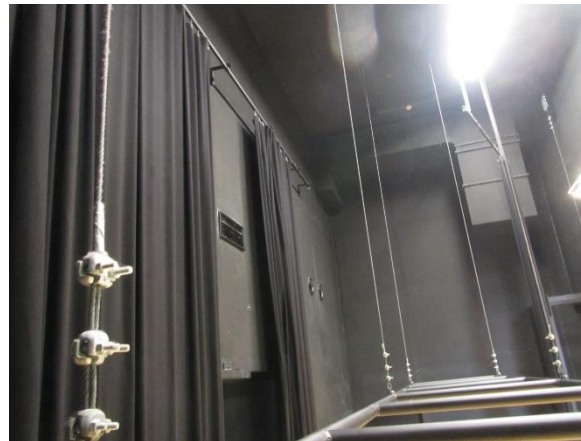
Kuva 5. Yleiskuva verhoista ja tulo/poistoilmakanavista. Kuvassa tutkija on siirtänyt verhot pois kanavien edestä.
