Projekti 319593_07

Roinilan päiväkodin kosteusmittaukset

Alapohjan eristetila

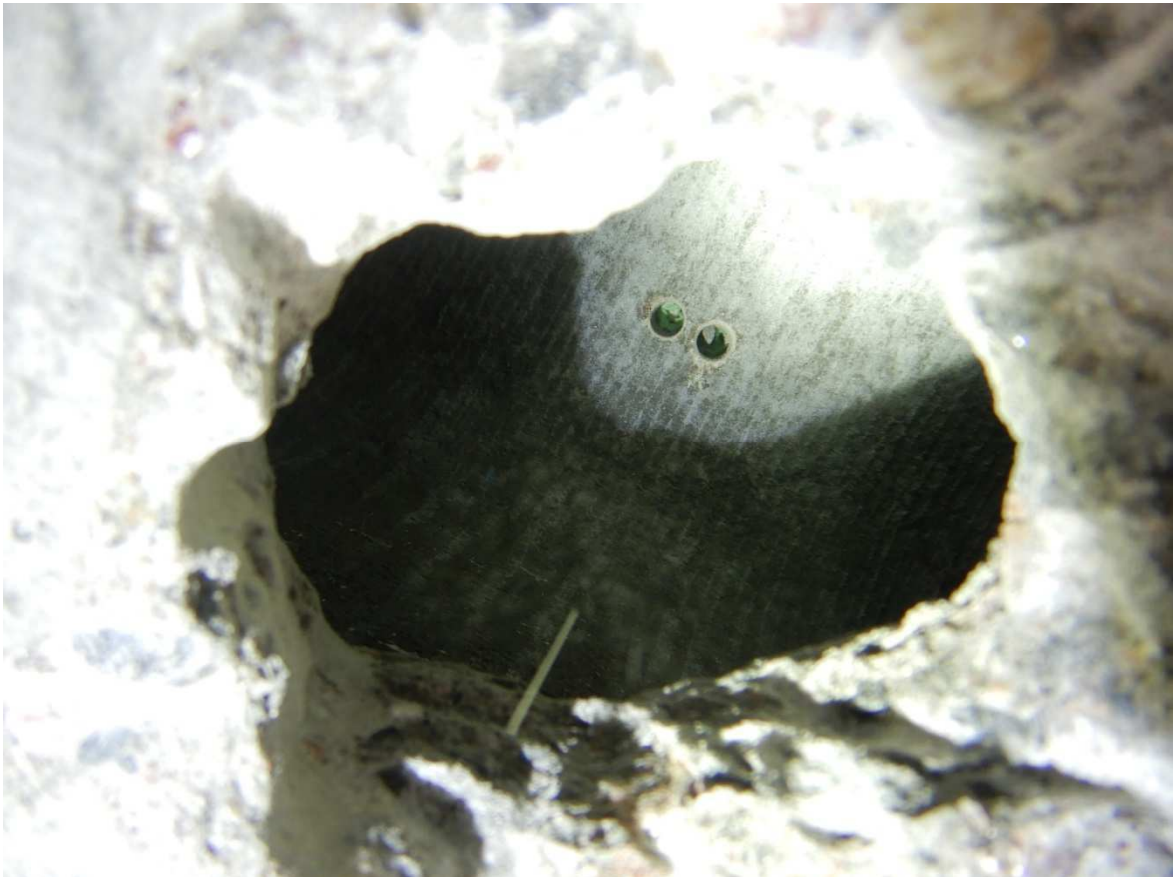
Kuva 1. Kuva on alapuolelta ryömintätilasta ontelolaatan alta onkaloon poratusta aukosta ja eristetilaan poratuista rei'istä. Lämmöneriste näkyy kuvassa vihertävänä.

Alapohjan ontelolaatan yläpuolisen eristetilan suhteellinen kosteus (MP1) on rakenteelle tyypillinen ja olosuhteisiin nähden mittauspisteessä ei havaittu ylimääräistä kosteutta.

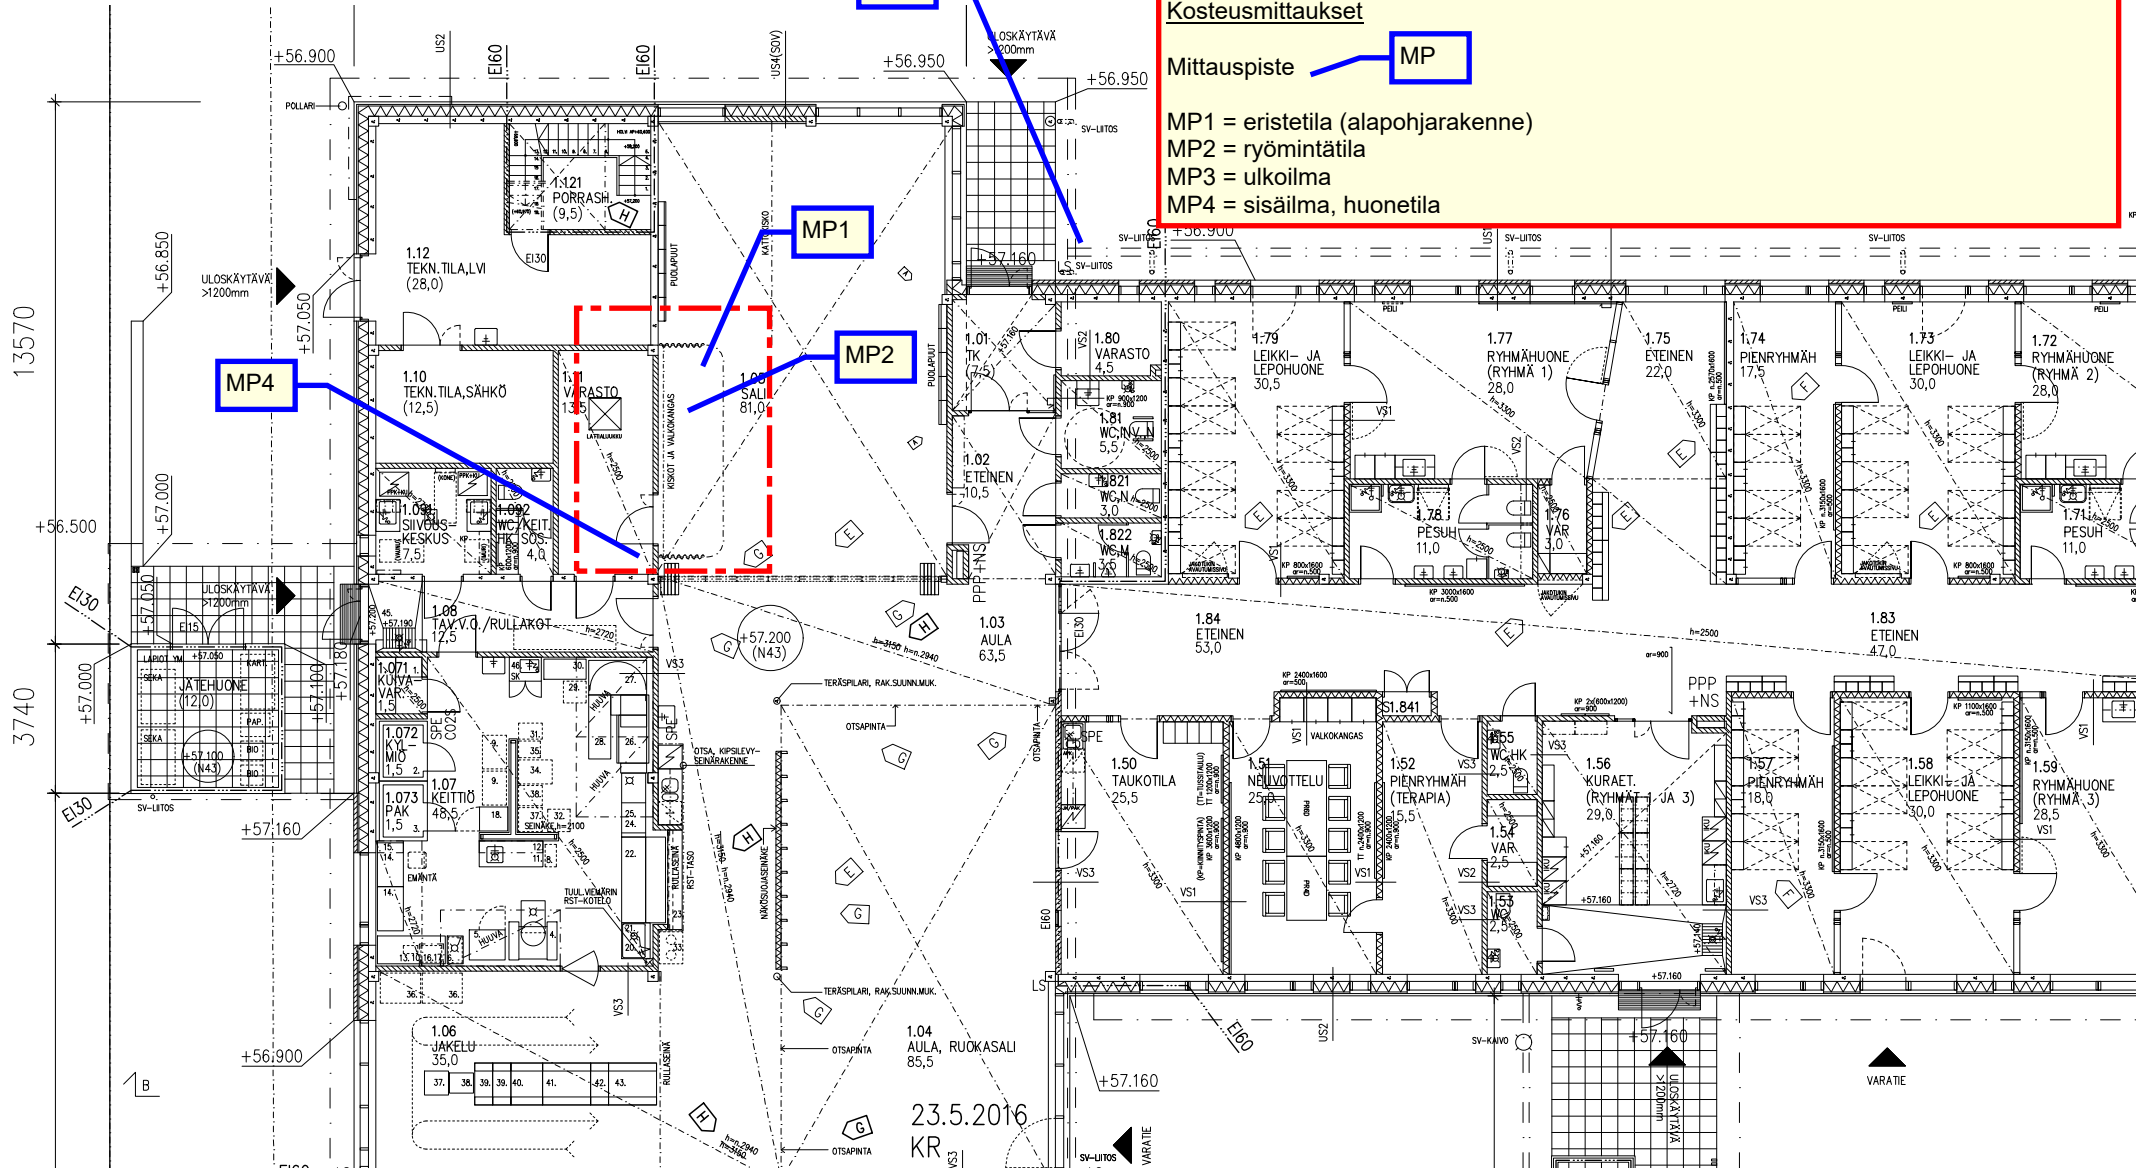
TUTKIMUSKARTTA, Kosteusmittaus 21.12.2023, Alaphijan eristetila
 Roinilan päiväkoti
 WSP Finland Oy

Kosteusmittaukset

Mittauspiste **MP**

- MP1 = eristetila (alaphjarakenne)
- MP2 = ryömintätila
- MP3 = ulkoilma
- MP4 = sisäilma, huonetila
