Paijalan koulu

Tutkimuksen täydentävät mittaukset

Tutkimusraportti

31.8.2020

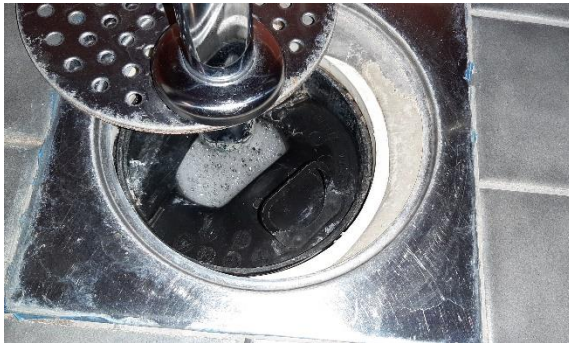
Tutkimuksen aikana koulujen suihkutiloja ei ole käytetty kesälomakauden aikana. Hajulukot olivat kuivat pukuhuoneen 12 pesutiloissa. Viemärikaasuja virtaa sisätiloihin ja pukuhuoneiden kautta, myös pukuhuoneiden ja liikuntasalin väliselle käytävälle 19. Lisäksi havaittiin, että lattioiden hajulukkojen kannen tiivisteet ovat heikosti kiinnitettyjä ja epätiivittä.

Lattiakaivon hajulukon kannen reunan tiiveys epätasainen. Vesilukko toimii.

Aistinvaraisissa havainnoissa todettiin pesuhuoneissa, WC-tiloissa voimakasta viemärinhajua. Lattiakaivojen vesilukot olivat kuivat tai vesilukon kannet ovat puutteellisesti kiinnitettyjä mikä johtaa viemärikaasujen kulkeutumiseen sisätiloihin. Paine-ero ulkovaipan yli on vähäinen 3 Pa alipaineiset, mutta ovat riittävät vetämään viemärikaasuja sisätiloihin.

Liikuntatilojen sosiaalitytöt ja WC:n lattiakaivoille suositellaan korjaustoimenpiteitä niiden tiivistämiseksi sekä pohtimaan toimintatapaa jolla varmistetaan, että vesi ei kuivu vesilukoissa. Liikuntasalin sisäilman VOC-pitoisuuksia ehdotetaan mitattavaksi tarkistusmittauksena.

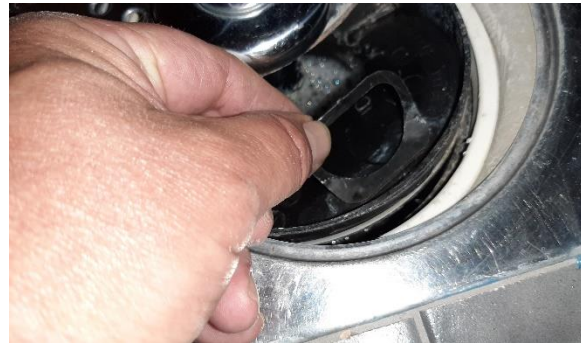
Hajulukko irtoaa kevyesti. Viemärikaasuja vuotaa ohi tiivistyksen.

Pukuhuoneen 14 WC, sekä pukuhuoneiden välinen inva-WC lattiakaivoista vuotaa myös viemärikaasuja.
