TUUSULAN TILAPALVEUT

# LEPOLAN PUUKOULU SISÄILMAN TARKASTUSMITTAUKSET

13.3.2024

319593\_12

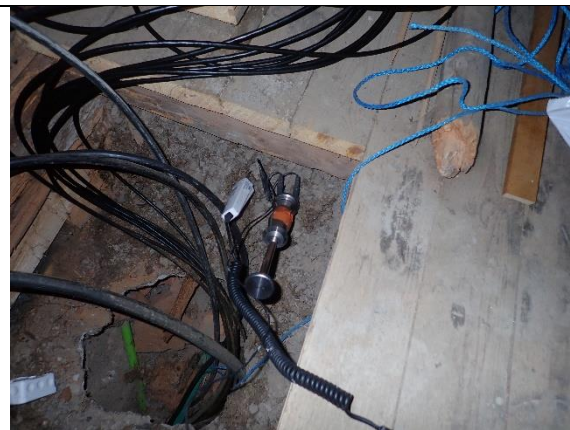
Turvepehkon kosteus arvioitiin puupiikkimittauksella. Puupiikkimittaus ilmoittaa puun kosteuden paino-%. Puun kosteuden arvioidaan olevan kohonnut, jos p-% luku on yli 18 p-%. Turvepehkon painoprosentti oli mittauksissa 11–12 p-% välissä. Turvepehkon ei arvioida olevan mittaustulosten perusteella kostunutta.

Kuva 1 Alapohjan turvepehkon kosteusmittauksia

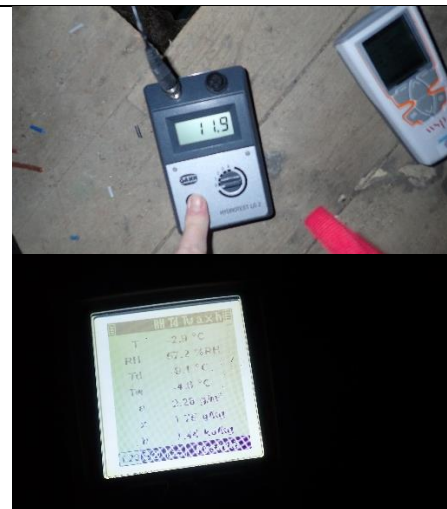
Mittaustulosten tulkinnessa on huomioitava, että eriste oli kylmää. Kosteusmittauksen tuloksien arviointi on epävarmaa alle 10 °C:ssa, ja todellisuudessa saattaa olla mitattuja arvoja korkeampaa.

Kuva 2 Painoprosentin mittaus sekä kosteusmittaus
