# YMPÄRISTÖTEKNINEN TUTKIMUSRAPORTTI

ANTTILANRANNAN KAAVA-ALUE  
TUUSULAN KUNTA  
ENV1112  
4.5.2017

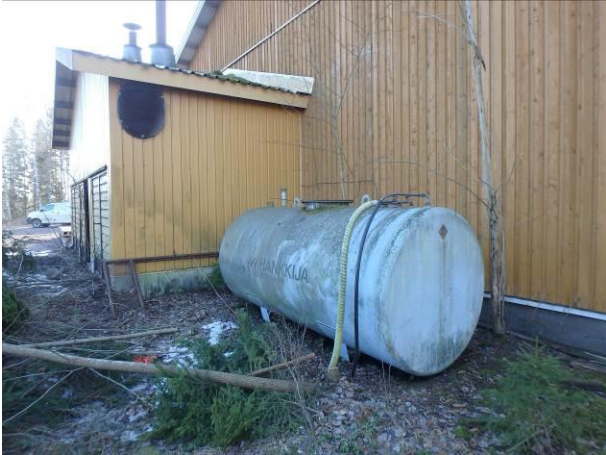
**Valokuva 1.** Tutkimusalueen pohjoisosassa sijaitseva öljysäiliö. Koekuoppa VAH2 tehtiin säiliön viereen.

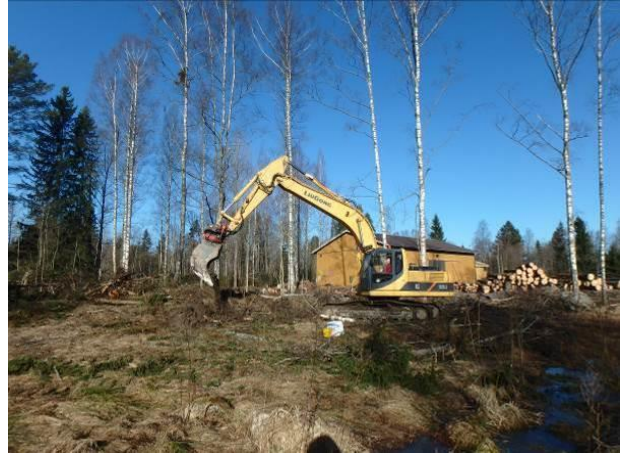
**Valokuva 2.** Yleiskuva kohteesta valokuvattuna pohjoiseen. Kaivinkone tutkimuspisteet VAH3 kohdalla.

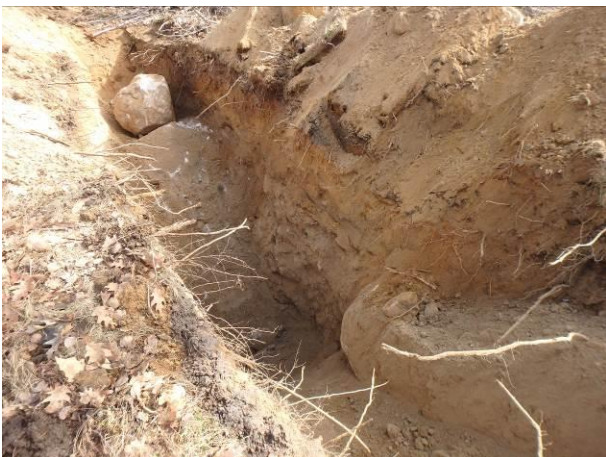
**Valokuva 3.** Koekuoppa VAH5.

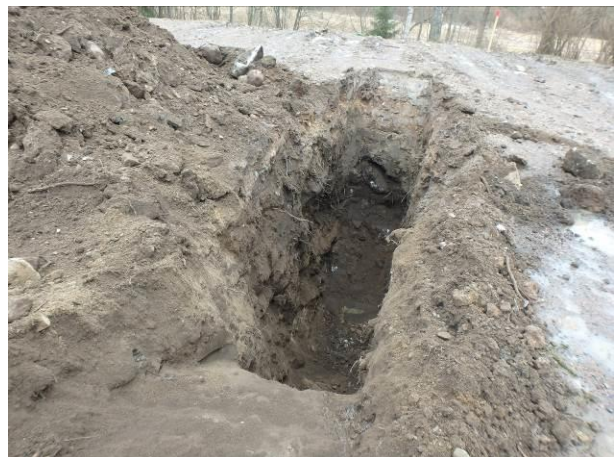
Tutkimuspisteen VAH6 kohdalla havaittiin täyttömaata noin 0–3,5 m syvyydellä maanpinnan tasosta mitattuna. Kyseinen täyttömaa koostuu sekalaisista maalajeista (hukumesta, hiekasta, sorasta ja kivistä), joiden seassa on vähäisiä määriä rakennusjätteitä, kuten muovia, puuta, betonia ja asfalttia. Jätejakeita arvioidaan olevan noin 1 % täyttömaan määrään suhteutettuna. Jätteet voivat aiheuttaa rajoitteita esimerkiksi maa-aineksen toimittamisessa maankaatopaikalle. Jos kyseisiä maa-aineksia hyödynnetään alueen maanrakentamisessa, jätejakeet tulee poistaa ennen maa-ainesten hyötykäyttöä. Erotellut jätteet tulee toimittaa asianmukaiseen käsittelyyn.

**Valokuva 4.** Koekuoppa VAH6.

Tutkimuspisteen VAH6 kohdalla havaittiin täyttömaata noin 0–3,5 m syvyydelle maanpinnan tasosta mitattuna. Kyseisessä täyttömaassa on vähäisiä määriä (noin 1 %) rakennusjätteitä, jotka voivat aiheuttaa rajoitteita esimerkiksi maan toimittamisessa maankaatopaikalle. Jos kyseisiä maa-aineksia hyödynnetään alueen maanrakentamisessa, jättejakeet tulee poistaa ennen maa-ainesten hyötykäyttöä. Erotellut jätteet tulee toimittaa asianmukaiseen käsittelyyn.

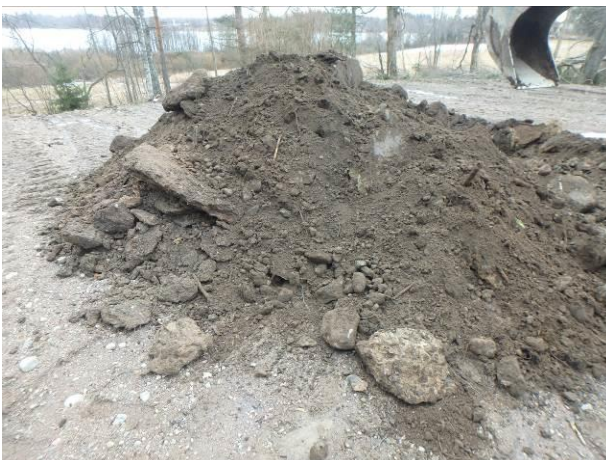
**Valokuva 5.** Koekuopan VAH6 maa-aineksia. Maassa yksittäisiä paloja jätejakeita, kuten puuta, muovia, betonia ja asfalttia.

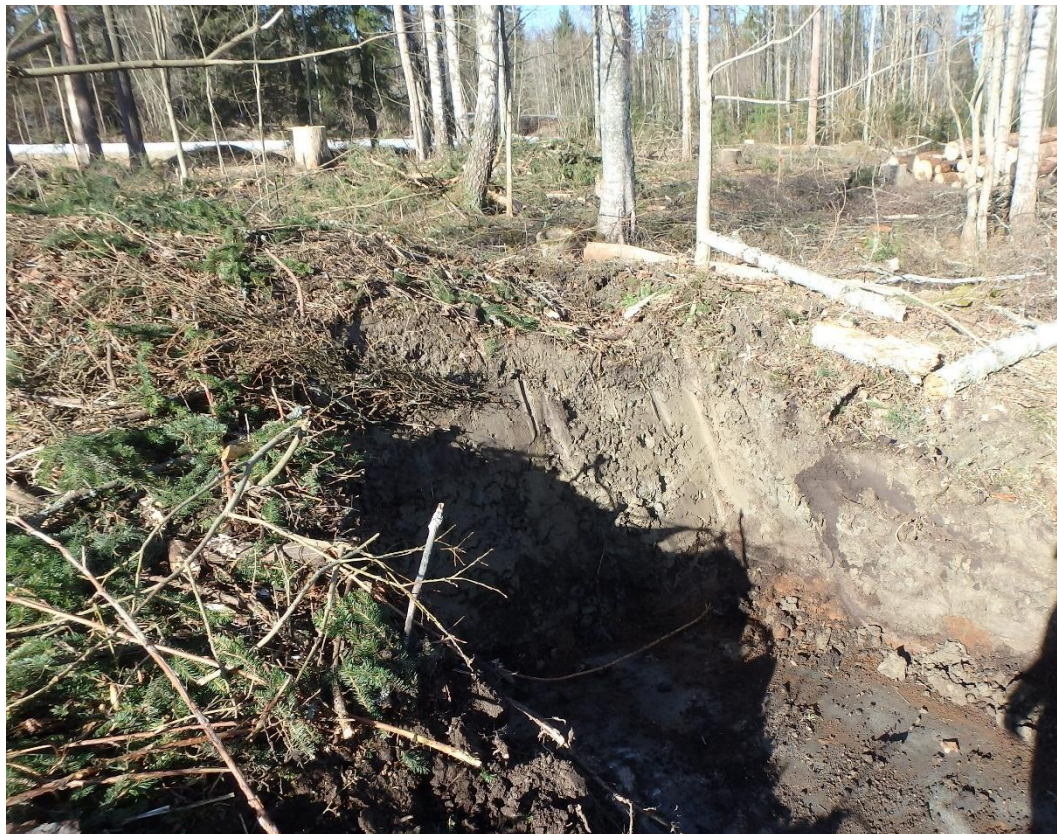
| Tutkimuspvm/Näytteenottaja<br>27.3.2017 / TKä | Koe kuopan tunnus<br><b>VAH3</b> |

| Syvyys | Tehdyt laboratorioanalyysit | Todetut haitta-ainepitoisuudet |
|---|---|---|
| 0 - 0,7 | Torjunta-aineet | Pitoisuudet alle kynnyksarvon |

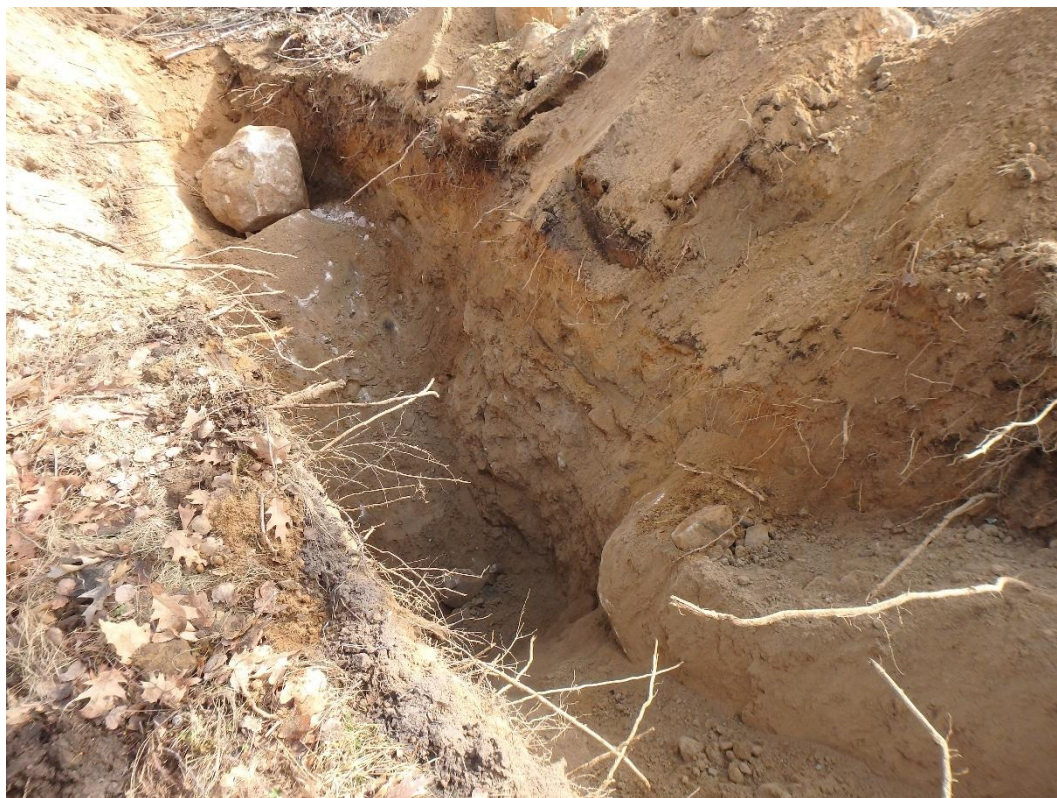
| Tutkimuspvm/Näytteenottaja<br>27.3.2017 / TKä | Koekuopan tunnus<br><b>VAH5</b> |

| Syvyys | Tehdyt laboratorioanalyysit | Todetut haitta-ainepitoisuudet |
|---|---|---|
| 0 - 0,2 | Torjunta-aineet, öljyhiilivetyjakeet, VOC-yhdisteet | Pitoisuudet alle kynnysarvon |

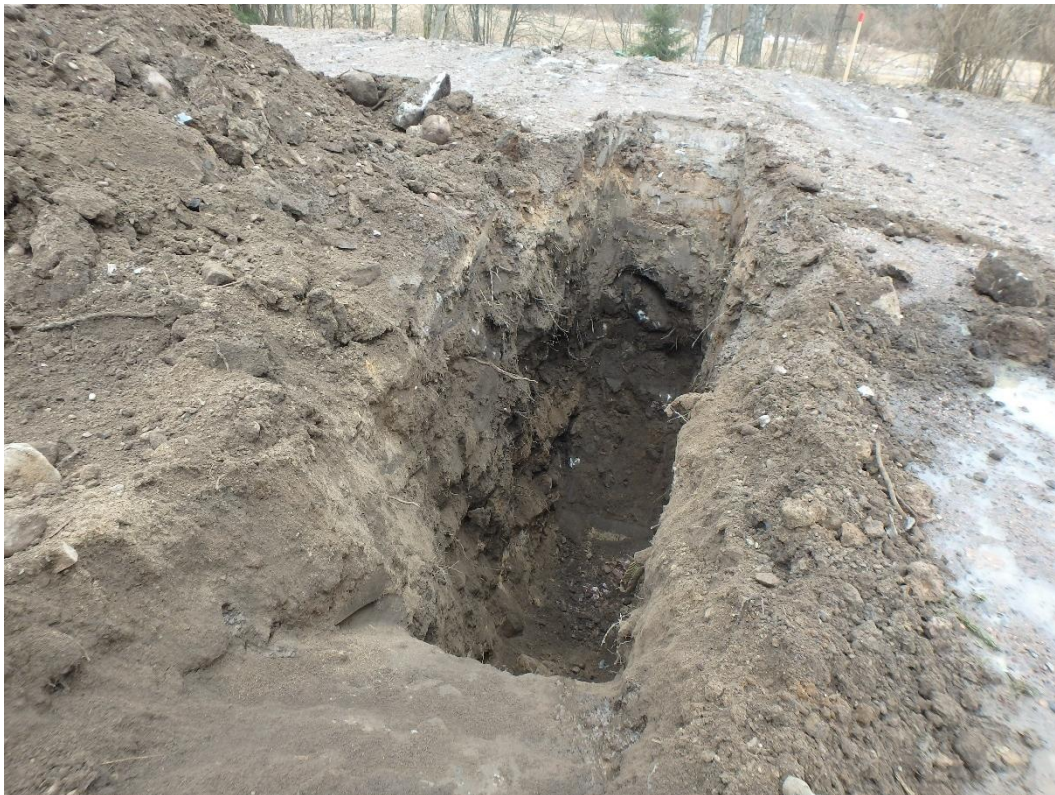
| Tutkimuspvm/Näytteenottaja<br>27.3.2017 / TKä | Koekuopan tunnus<br><b>VAH6</b> |

| Syvyys | Tehdyt laboratorioanalyysit | Todetut haitta-ainepitoisuudet |
|---|---|---|
| 2 - 3 | Metallit, öljyhiilivetyjakeet, VOC-yhdisteet | Pitoisuudet alle kynnysarvon |
