TUUSULAN KAUPUNKI

KOLSAN PÄIVÄKOTI

SISÄILMAAN LIITTYVÄT TUTKIMUKSET, JATKO- TUTKIMUS

22.10.2020

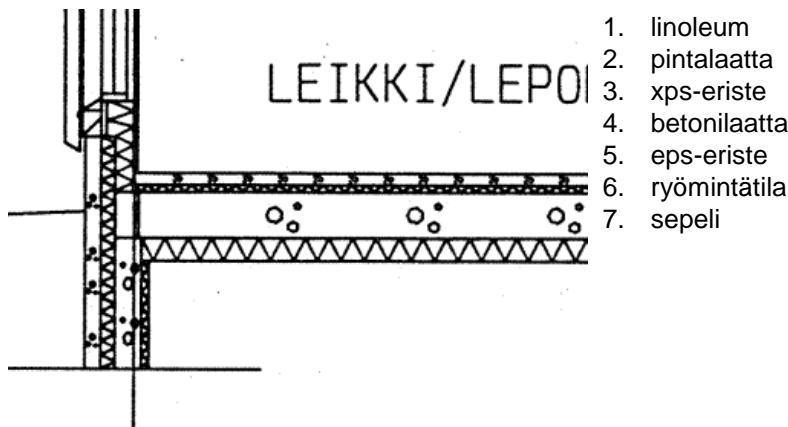
Alapohjarakenteessa on liikuntasauva aulassa 101. Sauman päällä olevan metallilistan alla havaittiin kertynyttä pölyä. Liikuntasauvassa olevasta vanerista otettiin materiaalinäyte mikrobitutkimukseen. Aistinvaraisesti tarkasteltuna liikuntasauva ei ollut tiivis alapohjaan nähden.

Kuva 2: Alapohjarakenne rakenneleikkauksen perusteella.

Alapohjan liikuntasaumasta otettiin vanerista näyte mikrobiutkimukseen. Materiaalinäytteen mikrobipitoisuudet olivat runsaat. Näytteessä esiintyi suurena pitoisuutena hiivoja ja muita bakteereita, jotka voivat viitata pinnan epäpuhtauksiin tai mikrobivaurioon. Aistinvaraisesti tarkasteltuna liikuntasauma ei ollut tiivis alapohjaan nähden. Liikuntasaumoista on suositeltavaa poistaa vanerit, puhdistaa saumat, täyttää sekä tiivistää ne.

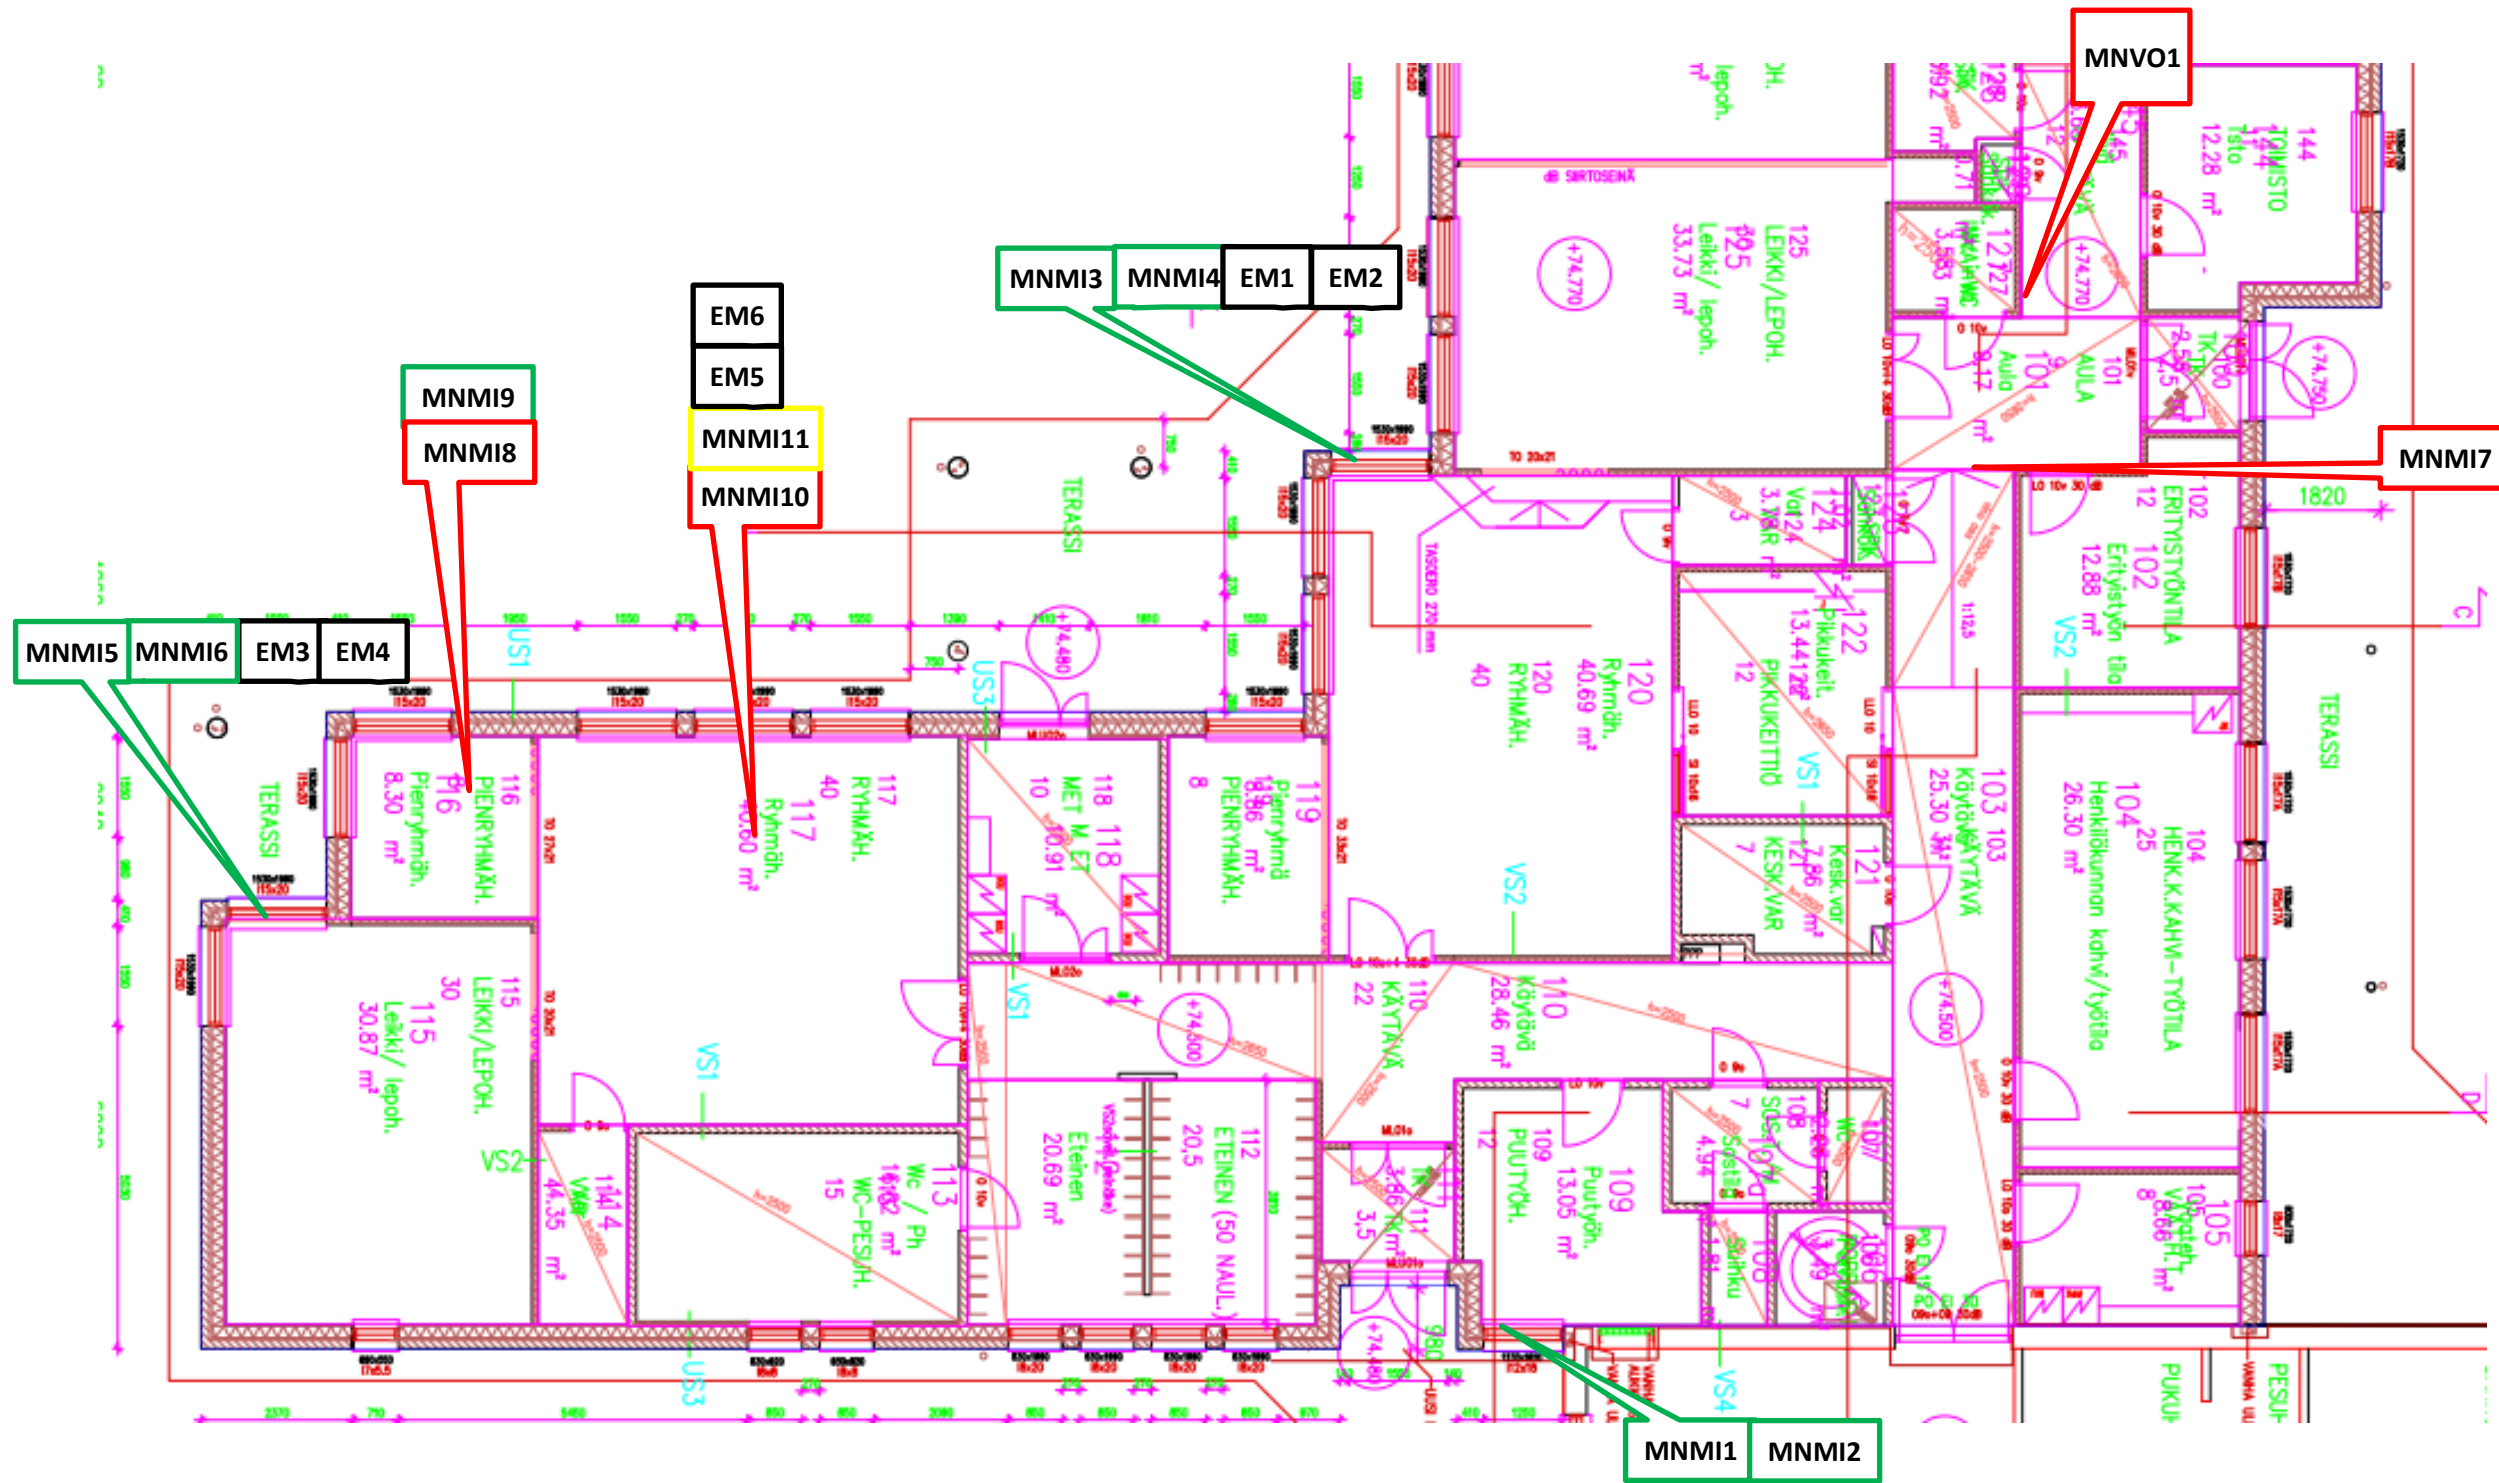
Materiaalinäytteiden mikrobipitoisuudet runsaat. Näytteessä esiintyi suurena pitoisuutena hiivoja ja muita bakteereita, jotka voivat viitata pinnan epäpuhtauksiin tai mikrobivaurioon.

Näyte	Tila	Selite	Tulkinta
MNVO1	Käytävä 145, väliseinän alaosa (wc:n ja käytävän välinen seinä)	muovimatto	viittaa vaurioon
