TUUSULAN TILAPALVEUT

LEPOLAN KOULU

REHTORIN KANSLIAN SISÄILMATUTKIMUS

14.7.2023

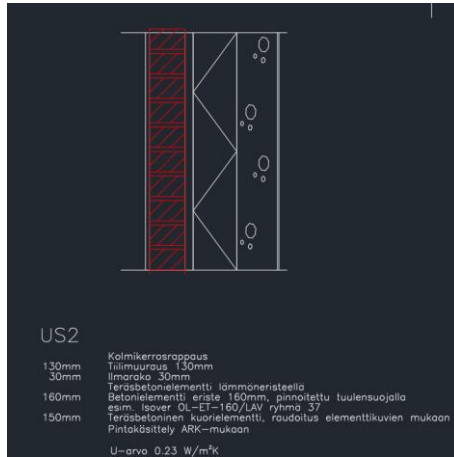
Kuva 6. Rakennetyyppi US2. Kuvakaappaus otettu Insinööritoimisto Jani Kyrö suunnitelmasta.

kokonaisuudessaan. Eristeen kokonaispaksuutta ei rakenneavauksesta mitattu, koska sitä ei läpäisty.

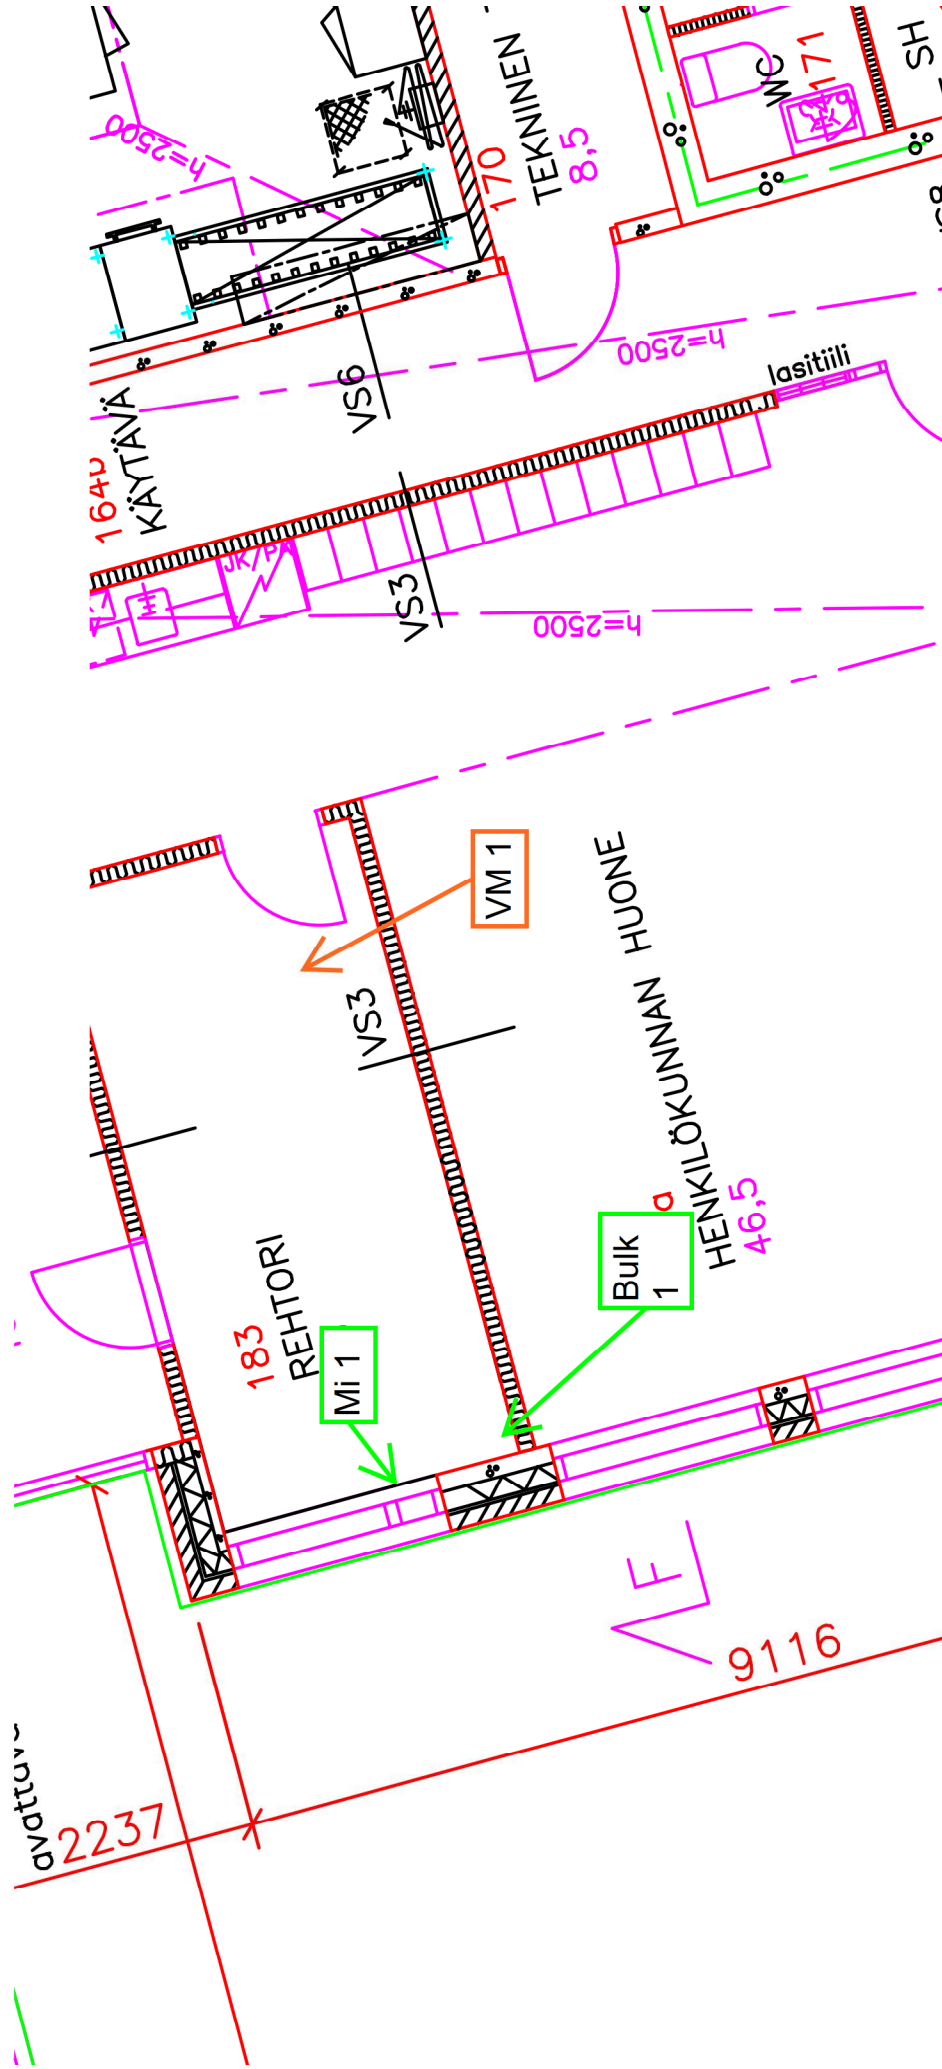
Läite 1
Pohjakuvat
Lepolan koulu, rehtorin kanslia

Mittausten menetelmänä oli viiltomittaus. Mittauskohta valittiin pintakosteusmittauksen perusteella. Kosteusmittauspisteen sijainti on esitetty liitteenä olevassa tutkimuskartassa. Mittaustulos on esitetty taulukossa 1.
