Toimitilan vuokrasopimus

RYKMENTINPUISTON ALUEELLA SIJAITSEVASTA LÄMPÖVOIMALASTA "ULKOGALLERIA", ALOITE

YMPÄRISTÖTEKNINEN TUTKIMUS 19.-23.12.2005

KUNTOSELVITYS

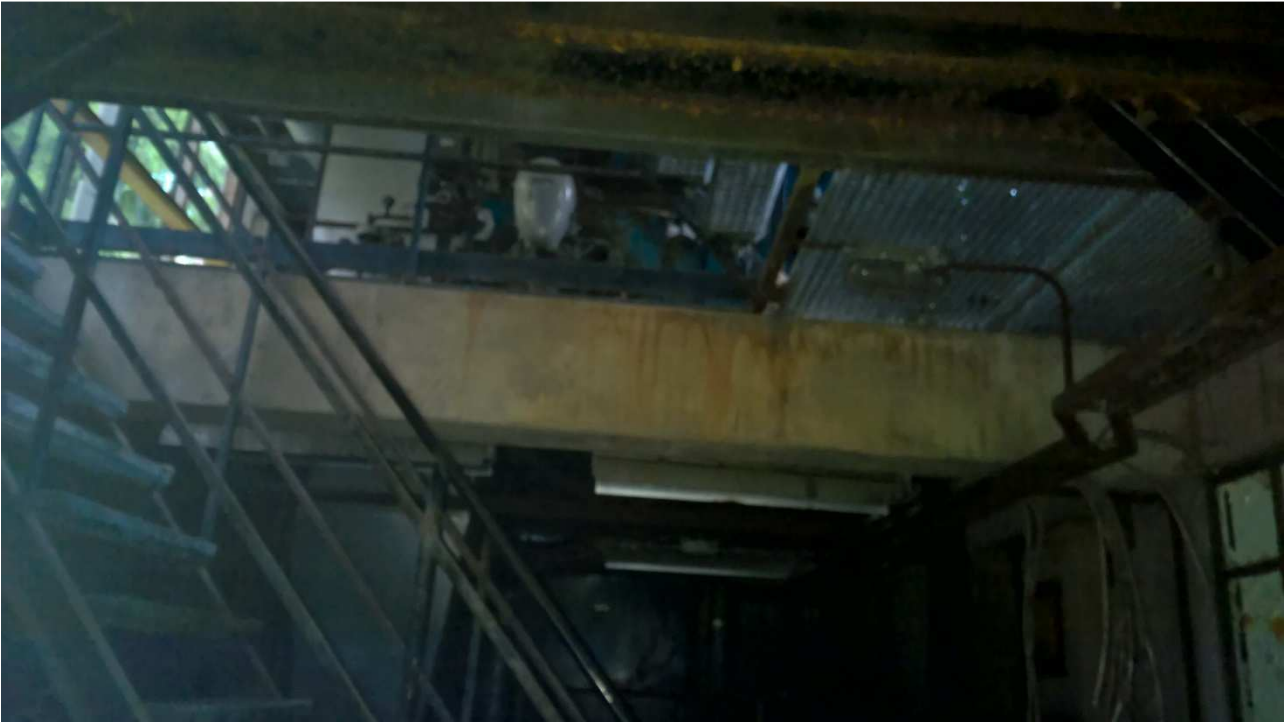
Kuva 6

Seinissä on useissa paikoissa tullut esiin ruostuneita teräksiä ja seinissä on halkeamia. Pahimmin ruostuneet teräkset tulee tarkistaa ja selvittää rakenteellinen toimivuus ja tarvittaessa suorittaa vahvistuksia palkkeihin. Pahimmat halkeamat injektoidaan ennen pinnoituksia. Pinnat puhdistetaan ja kaikki irtonainen aines poistetaan mekaanisesti, hiekkapuhaltamalla tai hiomalla. Kunnostettavissa olevat teräkset piikataan esiin ja niille tehdään ruosteenesto käsittely. Piikatut kohdat, sekä muuten vaurioituneet kohdat korjataan laastilla ja seinien pinnat käsitellään pinnoitusaineella. (kuva 6)
