VAUNUKANKAAN PÄIVÄKOTI MINERAALIVILLAKUITUJEN KONTROLLIMITTAUS SISÄILMASTA

Tutkimusraportti

18.6.2020

Projekti 313896

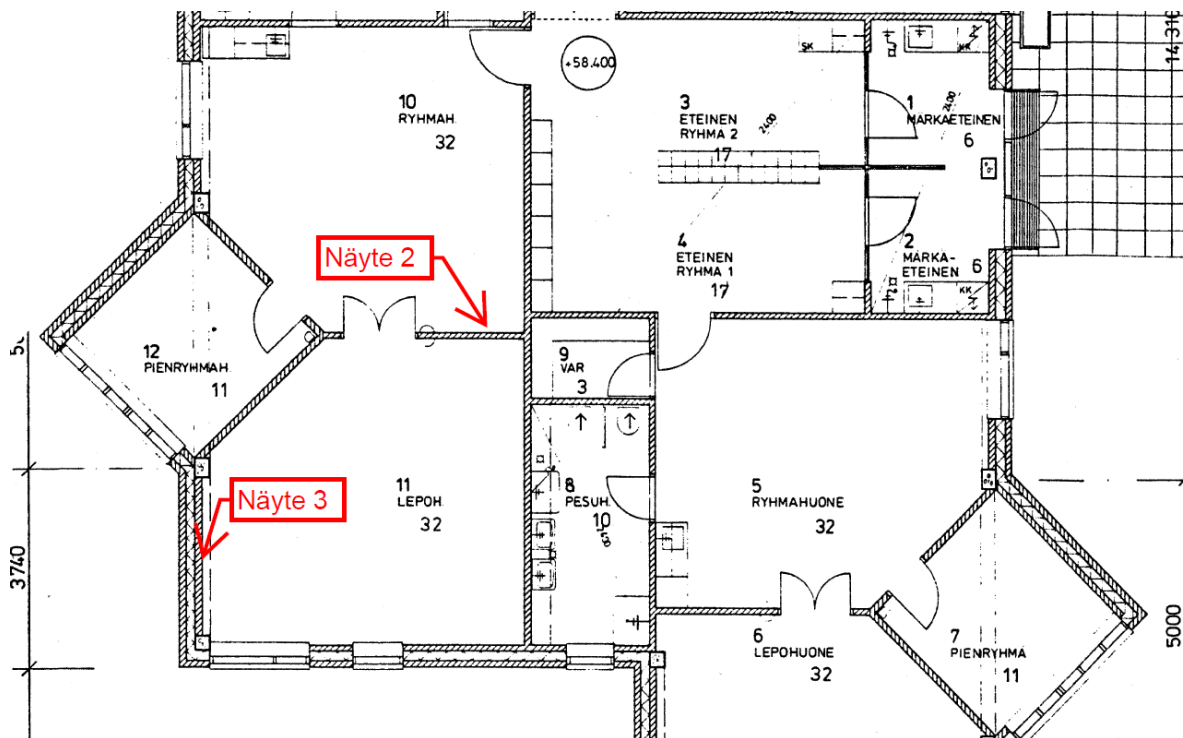
Liite 1 Pippurin ryhmätilan näytteenottoapaikat

Teolliset mineraalivillakuitunäytteet otettiin suoraan ilmavaihtojärjestelmän tuloilmakammioista geeliteippimenetelmällä. Pippurin ryhmätilasta otettiin kaksi kuitunäytettä. Ensimmäinen näyte otettiin tuloilmakanavasta ja toinen näyte tasopinnalta kaapin päältä.
