Riihikallion koulu, Tiivistyskorjausten laadunvarmistusmittaukset

Tutkimusraportti

25.10.2022

Projekti 316801_16

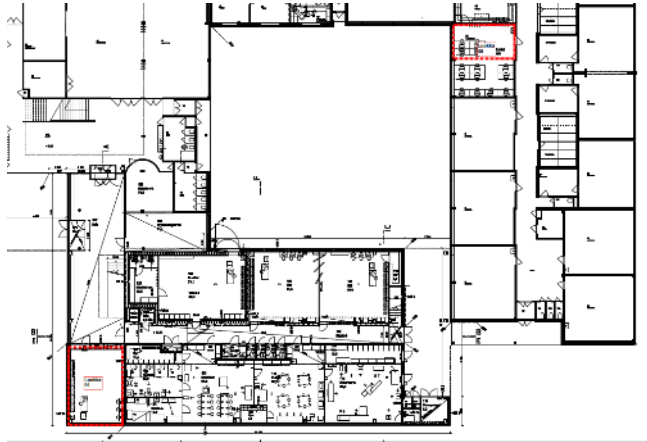
Kuva 1. Kuvassa on esitetty punaisella katkoviivalla huoneilojen tiiveystarkastelut 1.kerroksessa. Tarkastelut kohdistettiin tilojen ulkoseinärakenteisiin. Kuvakaappaus on otettu arkkitehtitoimisto PERKO oy:n tekemästä pohjakuvasta 09.06.2006

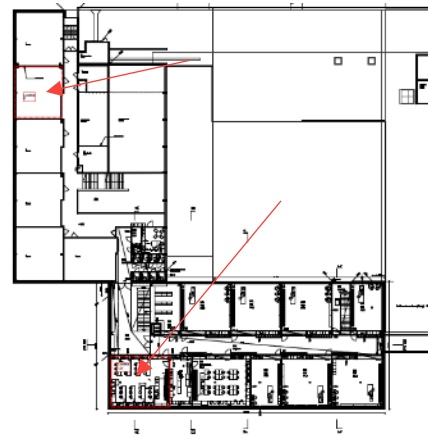
Kuva 2. Kuvassa on esitetty punaisella katkoviivalla sekä nuolilla huoneilojen tiiveystarkastelut 2.kerroksessa. Tarkastelut kohdistettiin tilojen ulkoseinärakenteisiin. Kuvakaappaus on otettu arkkitehtitoimisto PERKO oy:n tekemästä pohjakuvasta 09.06.2006
