TUUSULAN TILAPALVELUT

MAININKI, KLAAVONKALLION PÄIVÄKOTI SISÄILMATUTKIMUS

13.1.2023

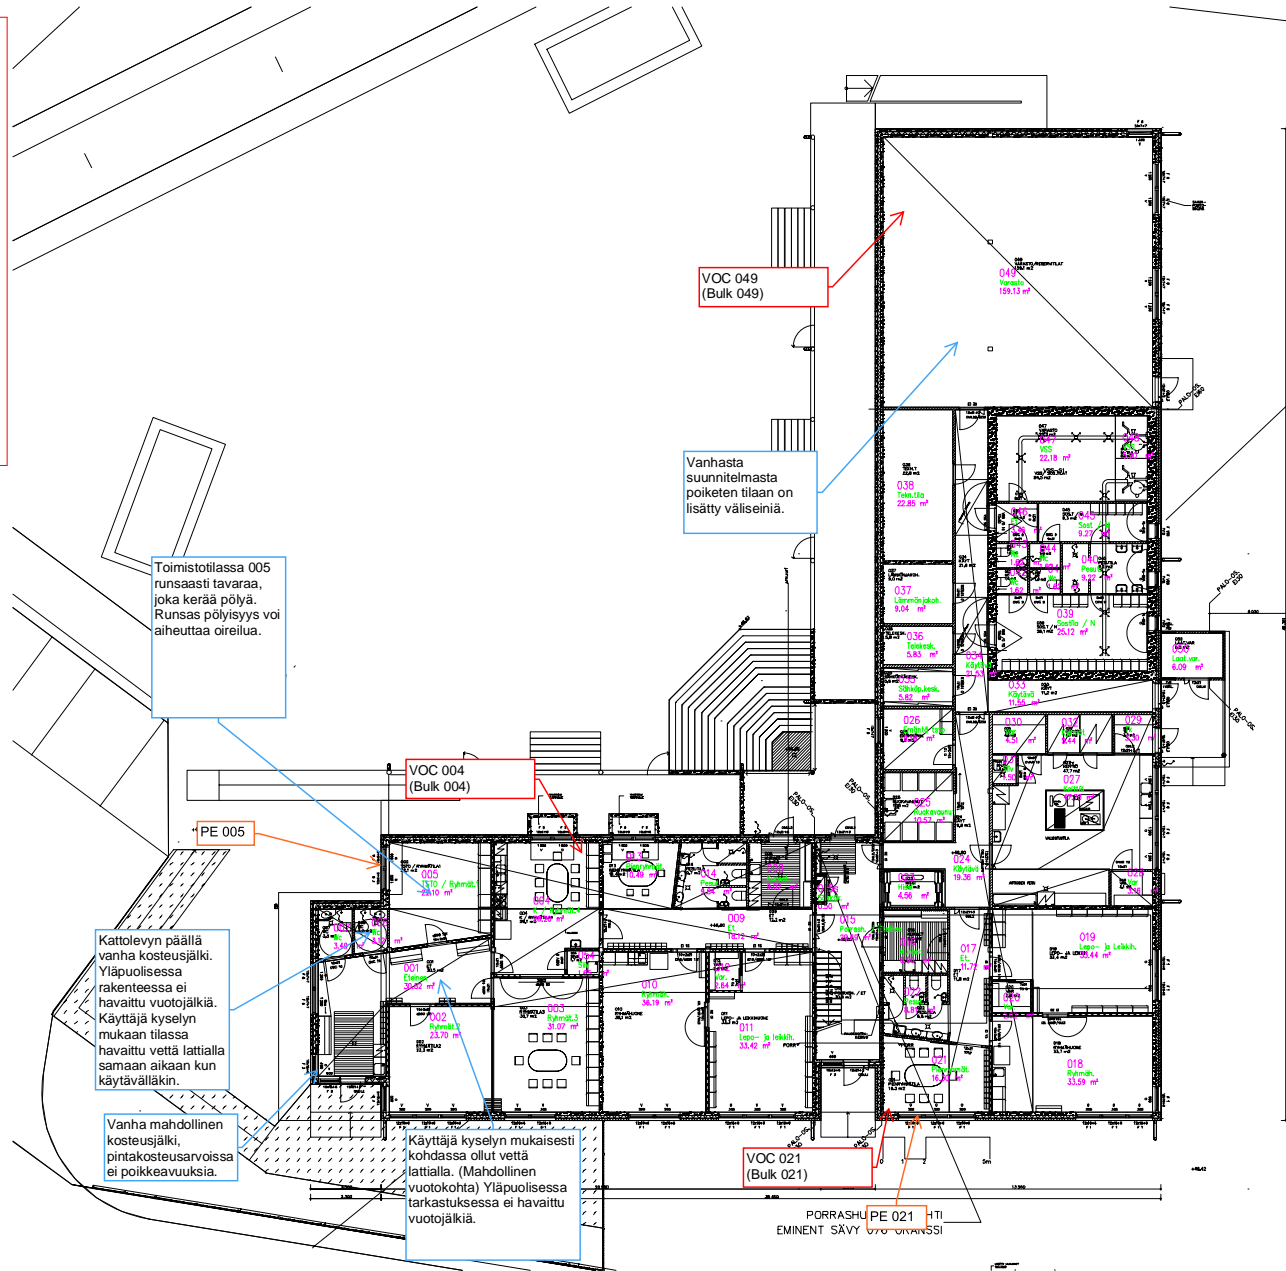
Tutkimuskartta Maininki Klaavonkallion päiväkotä, WSP Finland Oy 01/2023
Kellarikerros

Materiaali VOC-näytteenottokohdat valittiin pintakosteusmittauksen perusteella. VOC-näytteet kerättiin tiloissa 004, 021 ja 049. Tilojen muovimattojen päästöt ylittävät Työterveyslaitoksen viitearvot. Näytteenottokohdissa havaittiin poikkeavaa liiman hajua.
