TUUSULAN TILAPALVELUT

# HYRYLÄN LUKIO

## KOSTEUS- JA SISÄILMATEKNINEN KUNTOTUT- KIMUS

17.7.2023

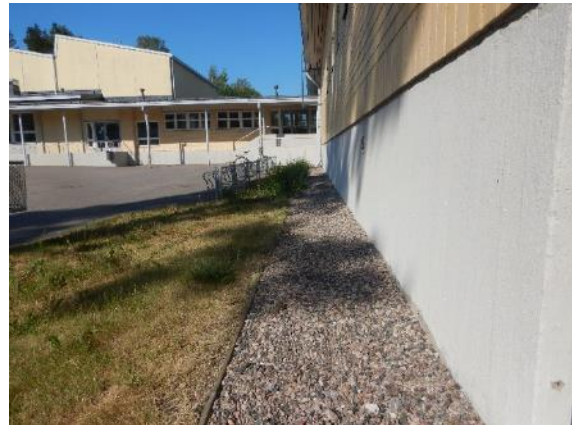
Kuva 3. Etelä-, itä- ja pohjoisjulkisivuilla sepelikaista sokkelin vieressä.

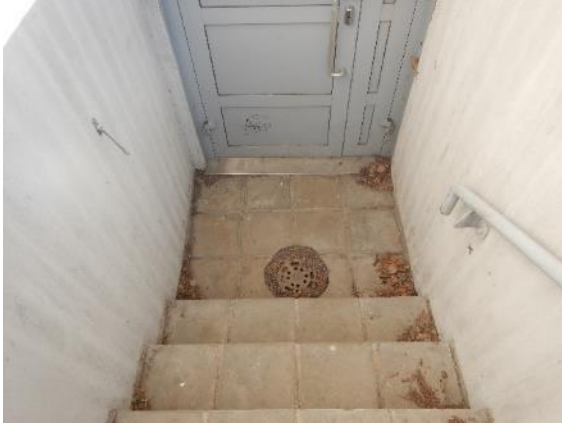
Kuva 10. Kaivo kellarin ulkoportaan alapäässä.

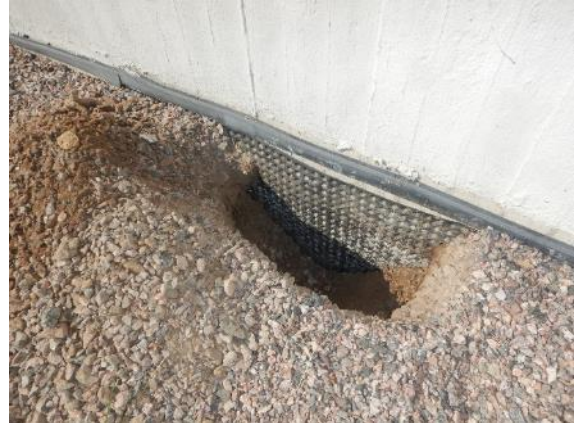
Kuva 13. Itäjäulkisivulla sokkelin ulkopinnassa pato-levy.

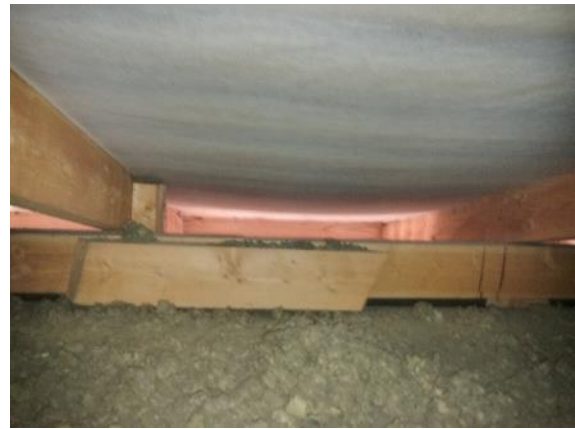
Kuva 72. Räystäällä havaittiin tuuletusraot. Ulkoseinän vierelle on asennettu kova levyvilla.

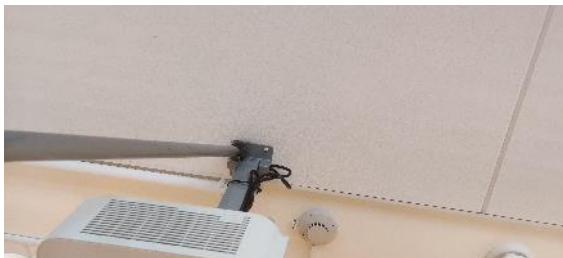
Kuva 75. Videotykin ruuvien kohdalta ilmavuotoa.
