TUUSULAN KUNTA TILAPALVELUT

VAUNUKANKAAN PÄIVÄKOTI

MINERAALIKUITUMITTAUKSET JA MINERAALIKUITULÄHTEIDEN KARTTOITUS

14.6.2024

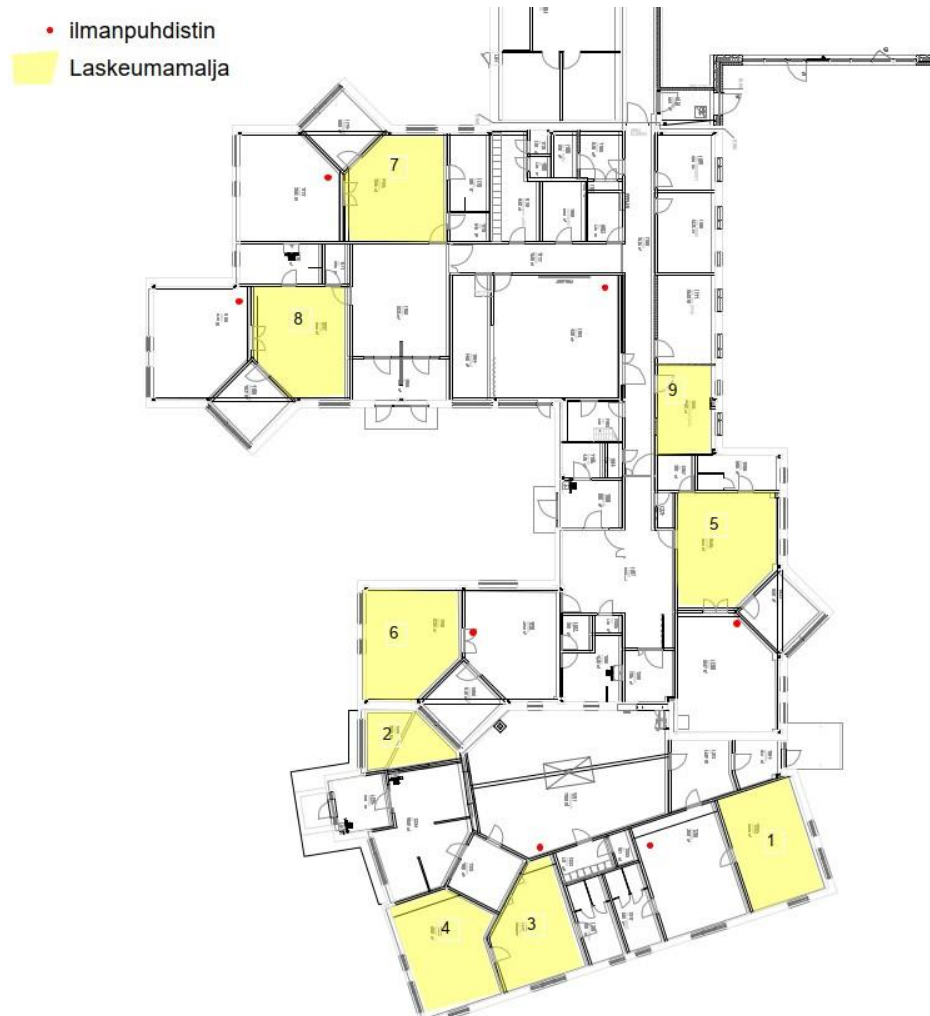
Laskeumamittaukset tehtiin aikajaksolla 13.5 – 27.5.2024. Alla olevaan tutkimuskarttaan on merkitty mitattavat tilat sekä ilmanpuhdistimien sijainnit.

Kuva 1 Tutkimussuunnitelma Vaunukankaan päiväkoti

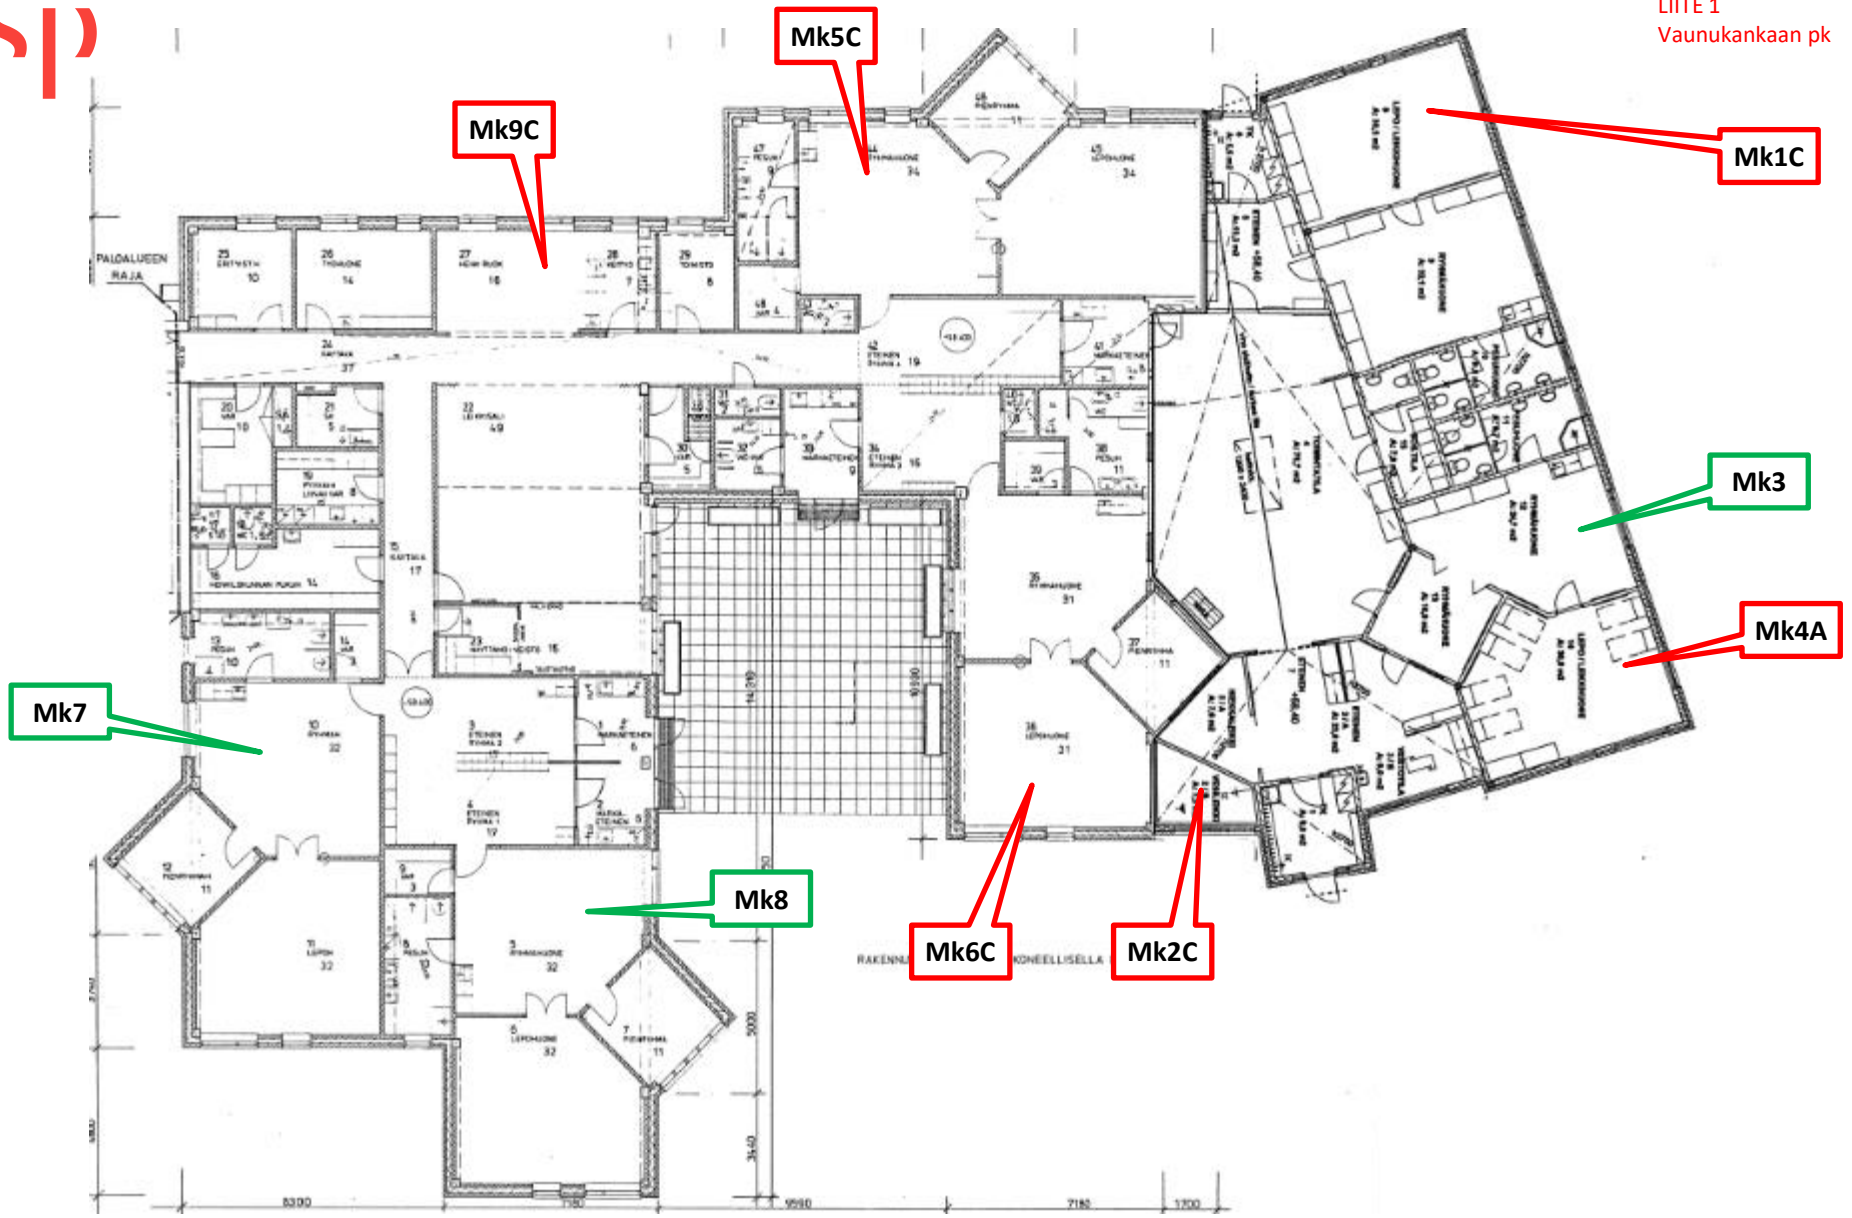
Mineraalikuidut, ylittää toimenpiderajan
