KUNTOTUTKIMUSRAPORTTI

28.2.2019

KIRKONKYLÄN KOULU

TUUSULANTIE 131

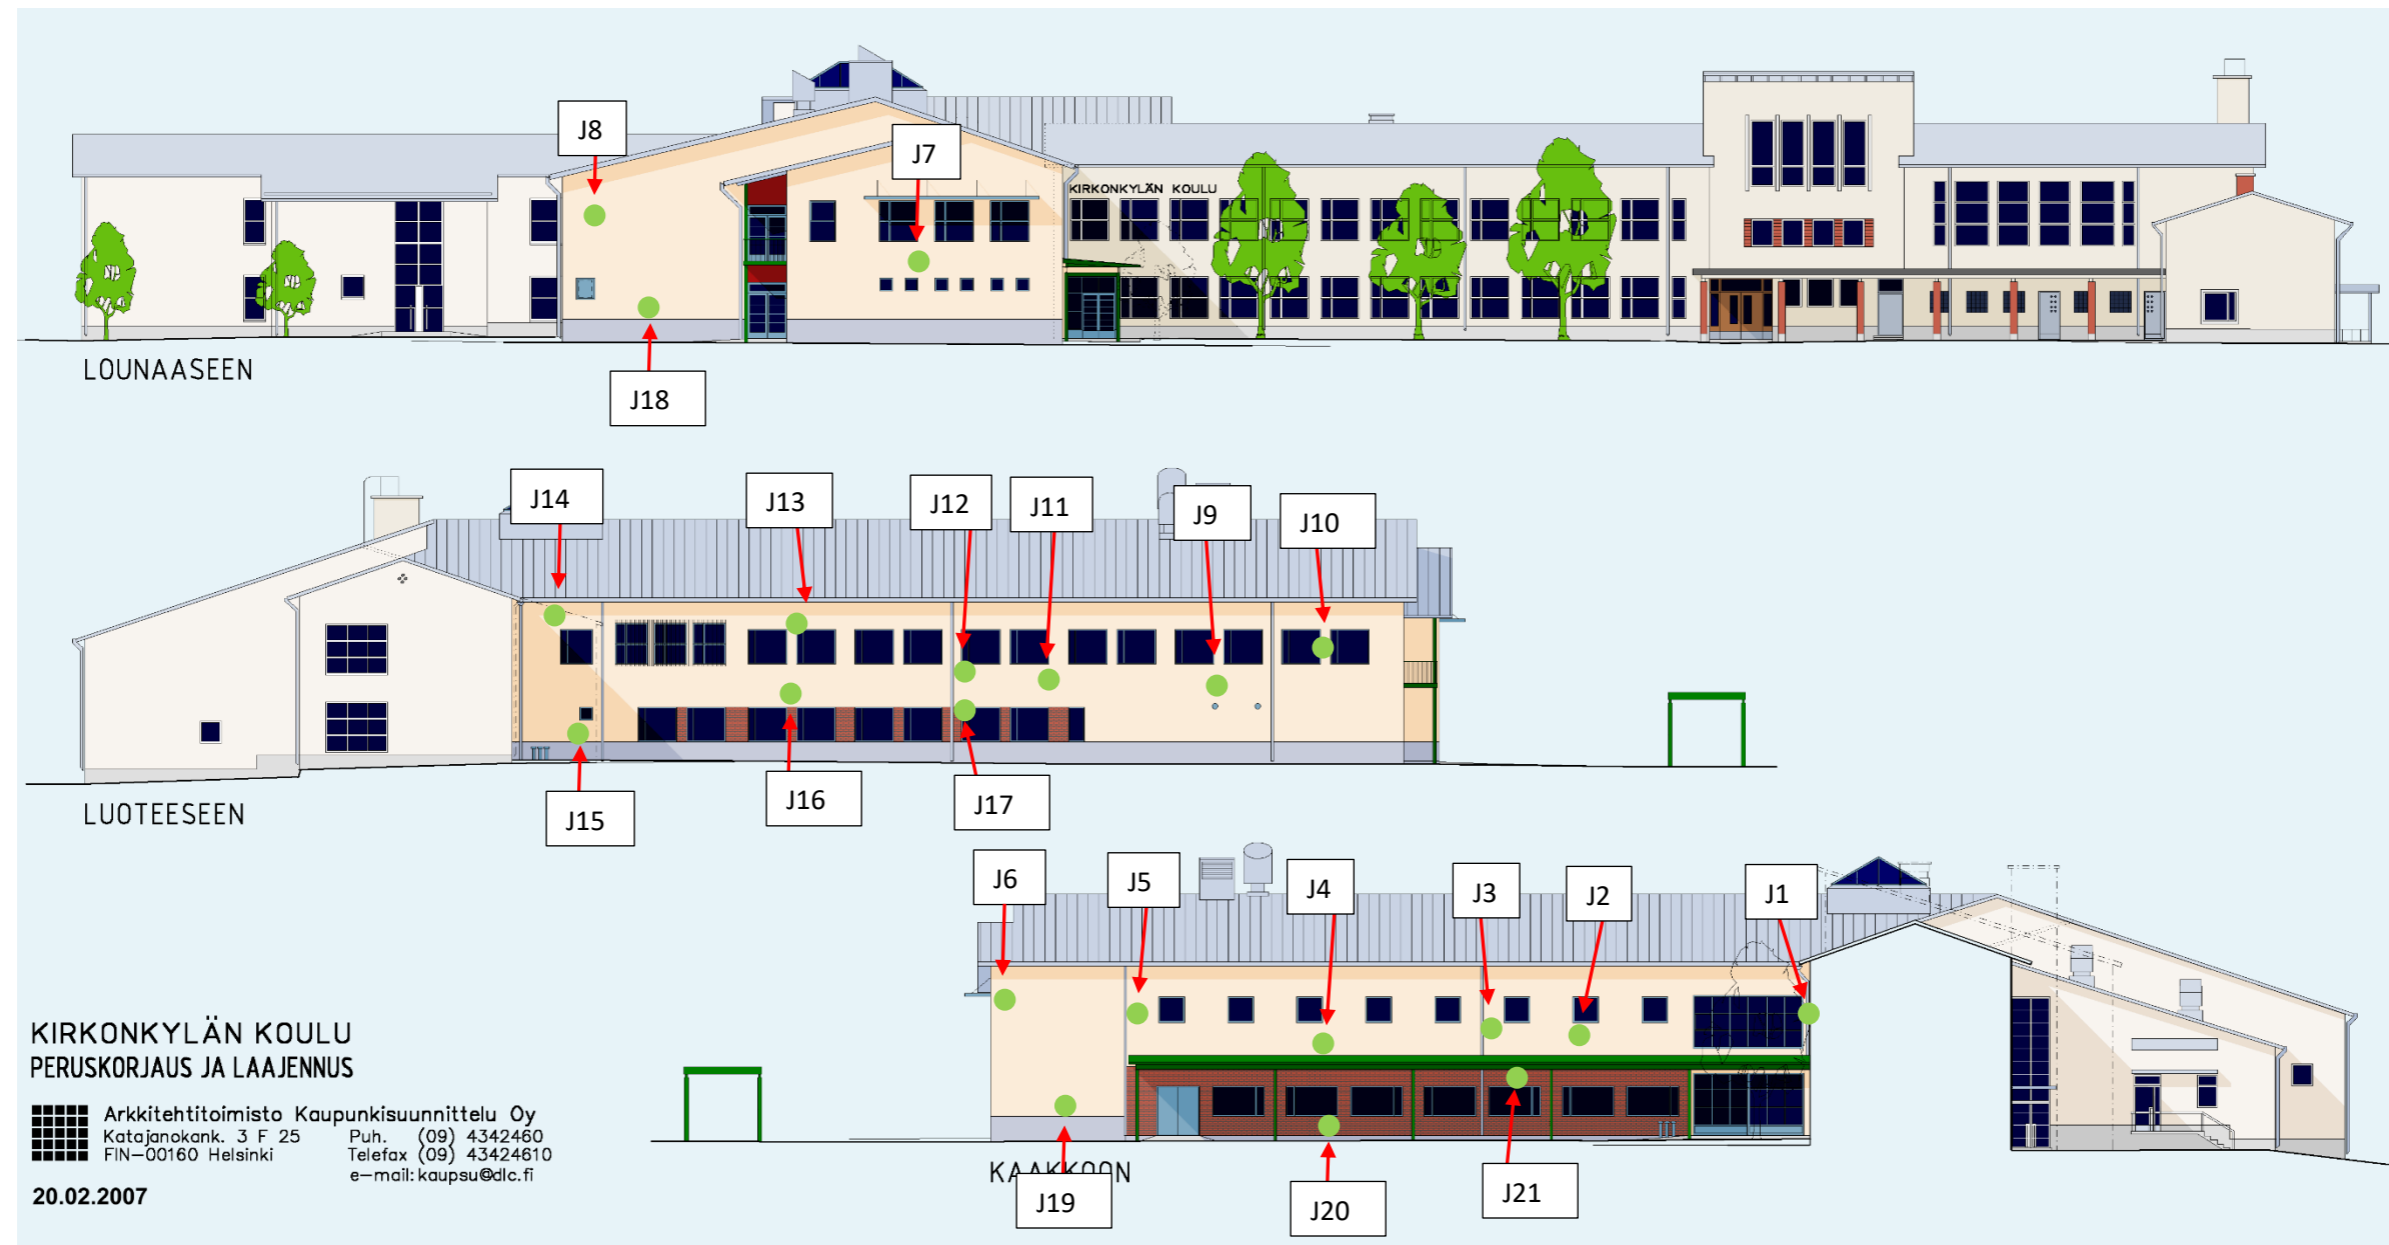
Julkisivujen mikrobinäytteet ja tulokset

- Ei viitettä vauriosta
- Heikko viite vauriosta
- Viite vauriosta
- Vahva viite vauriosta

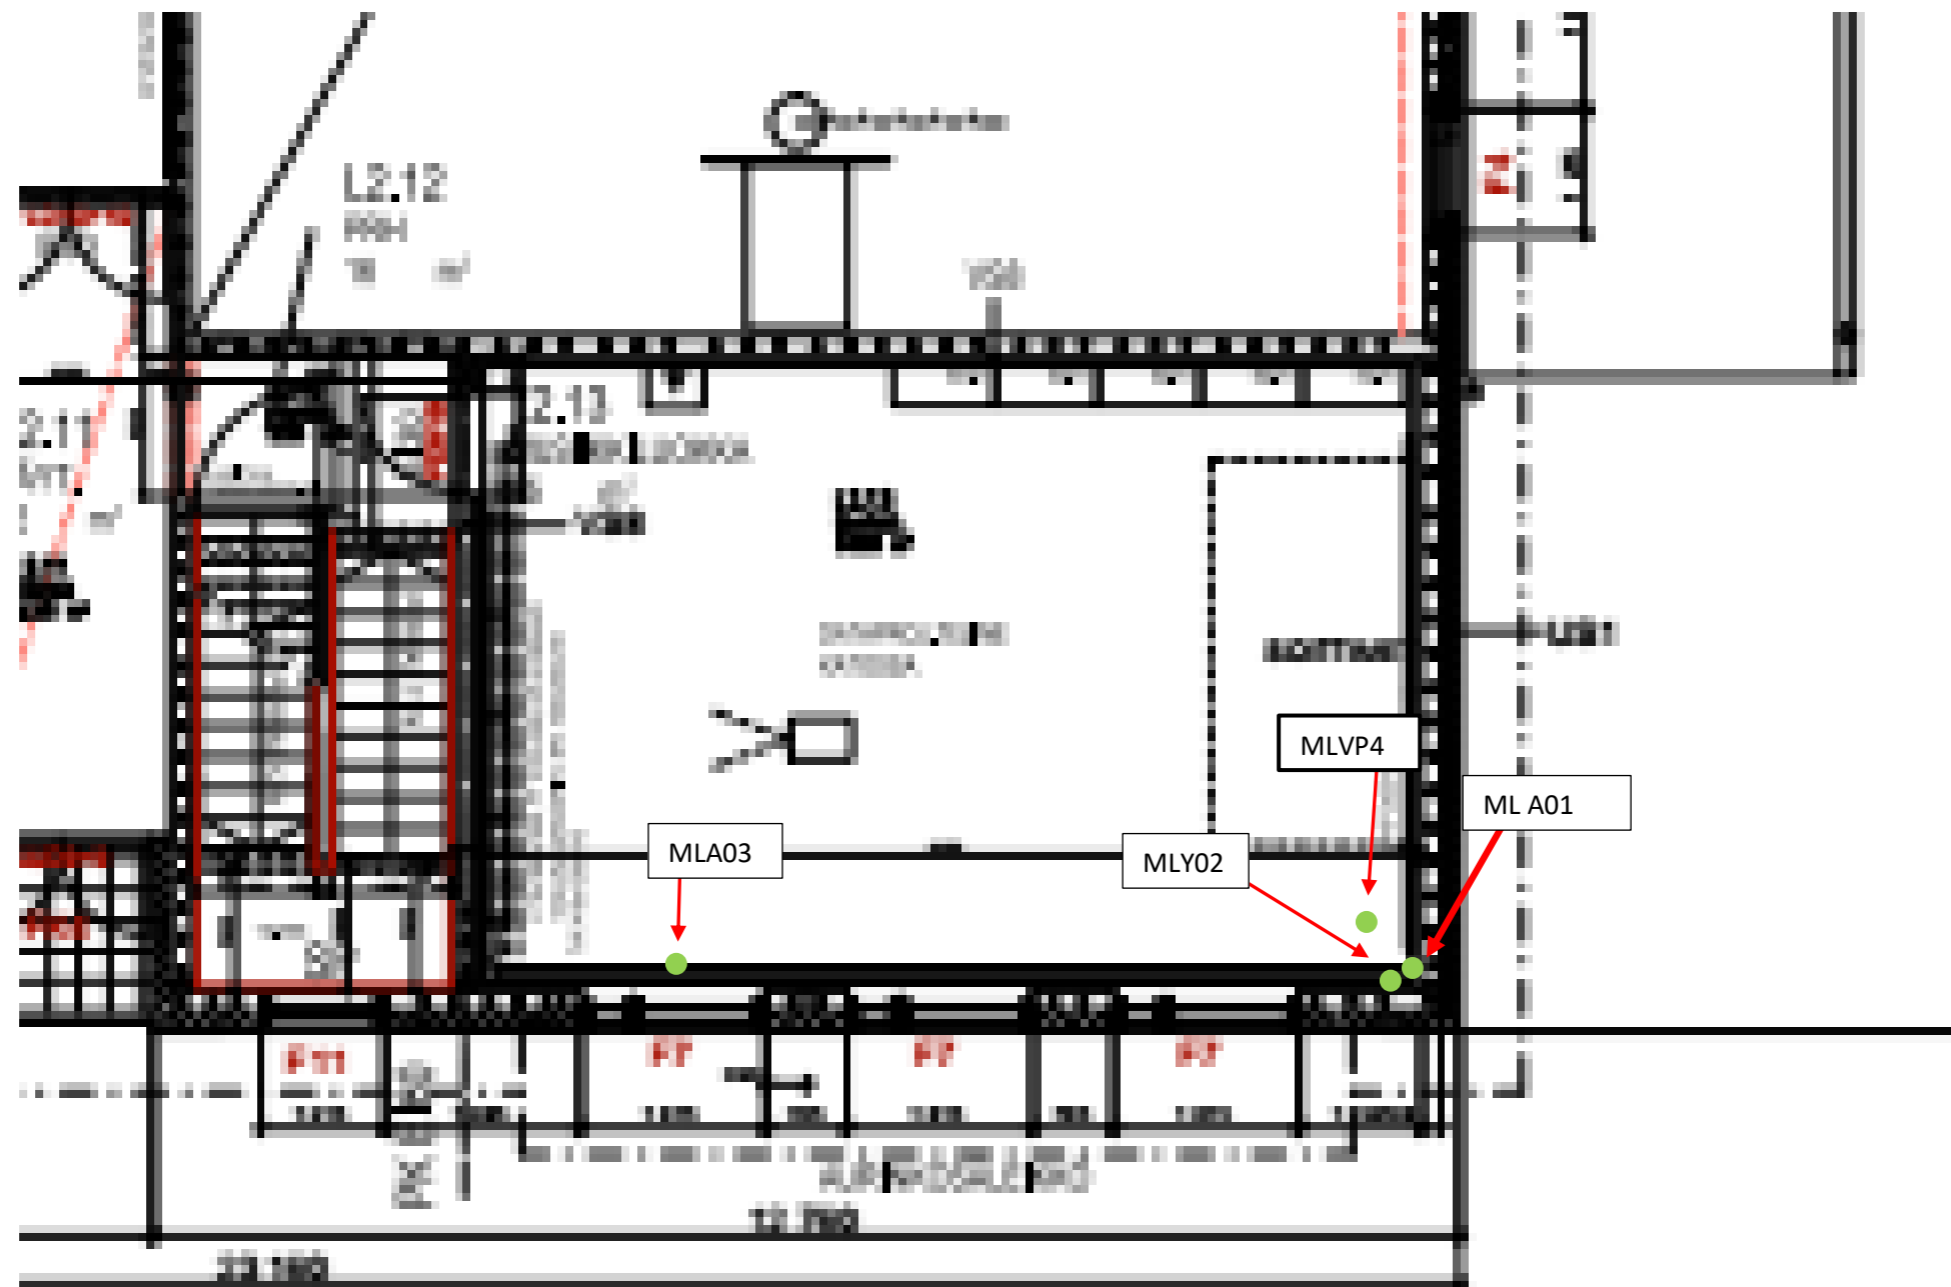
Musiikkiluokan mikrobinäytteet akustiikkaseinästä ja välipohjasta.

- Ei viitettä vauriosta
- Heikko viite vauriosta
- Viite vauriosta
- Vahva viite vauriosta
