**RAKENNUKSEN SISÄILMA- JA RAKENNETEKNINEN
KUNTOTUTKIMUS**

21.3.2019

HYRYLÄN KOULUKESKUS

SAHATIE 1

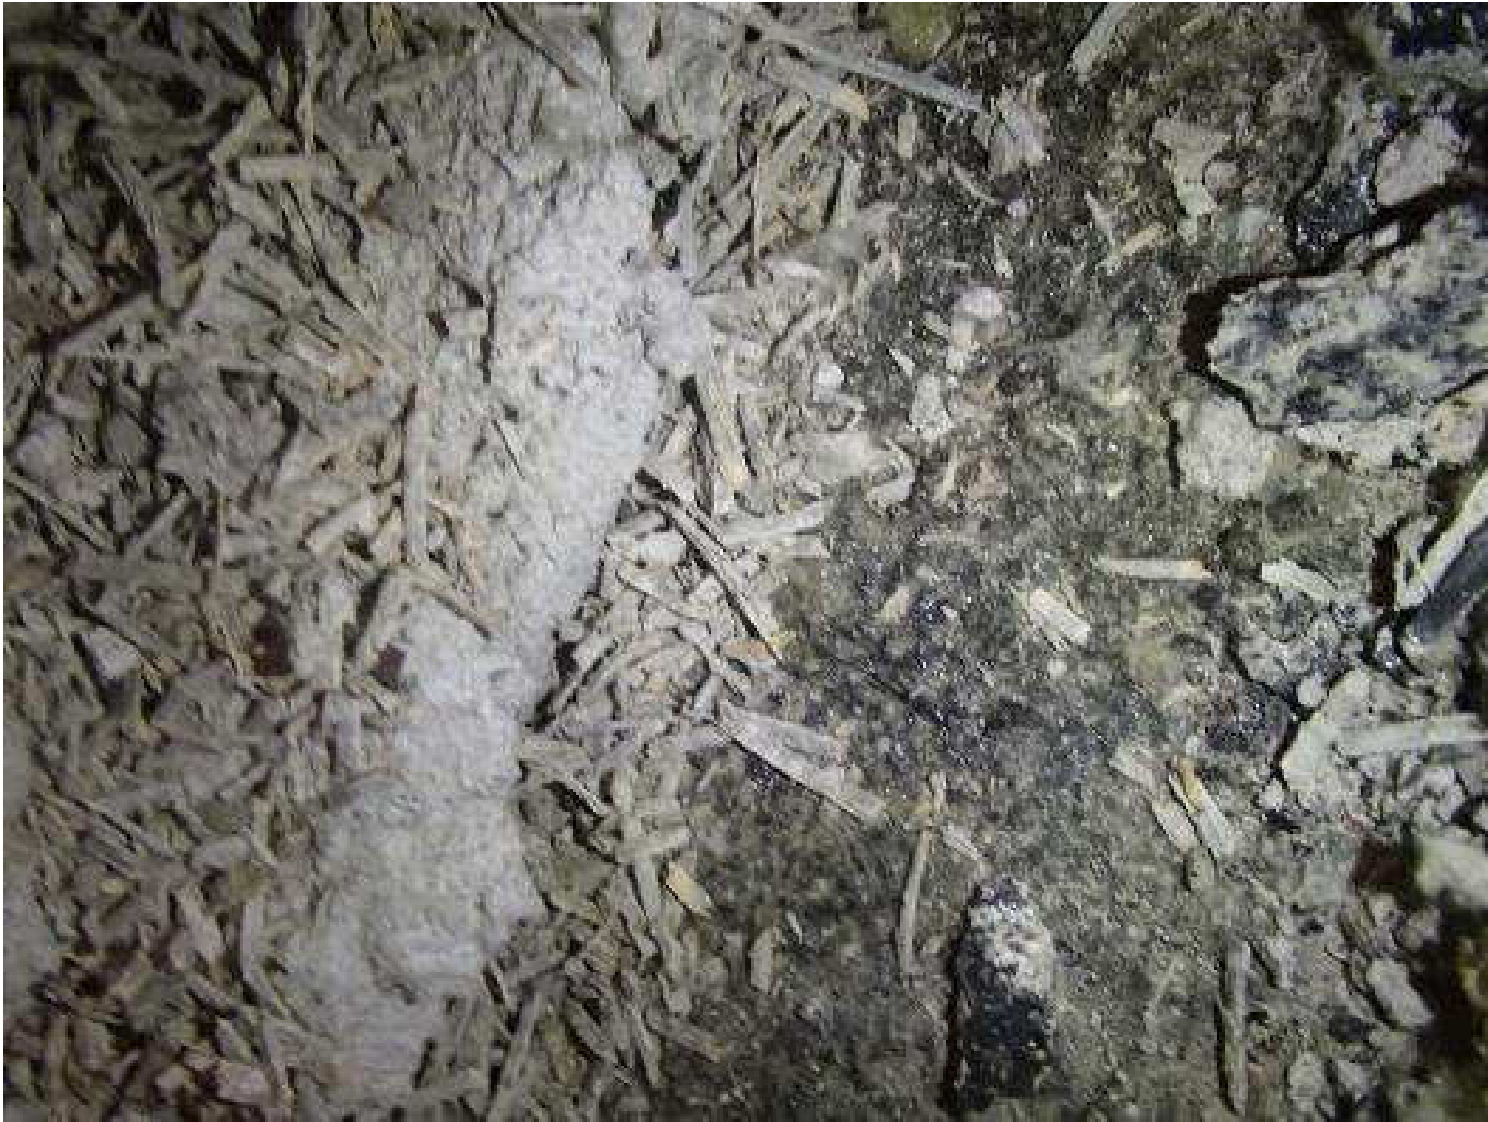
Rakenneavauksen eristehalkaisun päällä havaittiin bitumisively.

Kuva 15. Rakenneavauskohta, JS15A. Eristehalkaisun päällä on bitumisively.

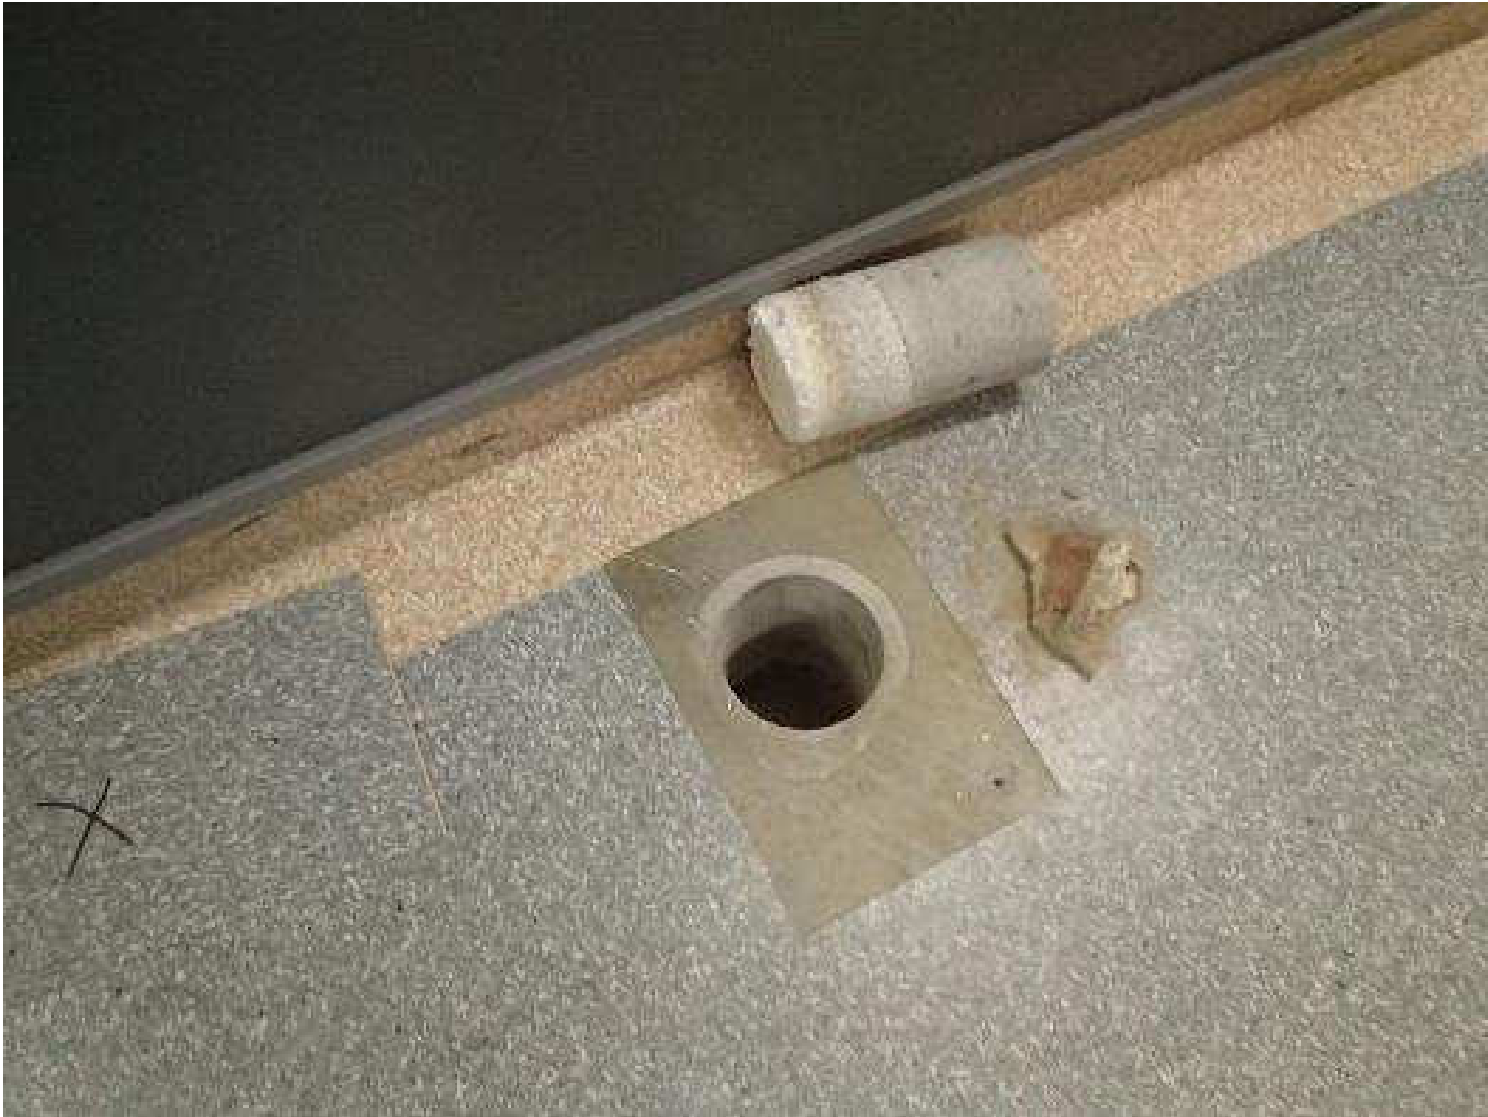
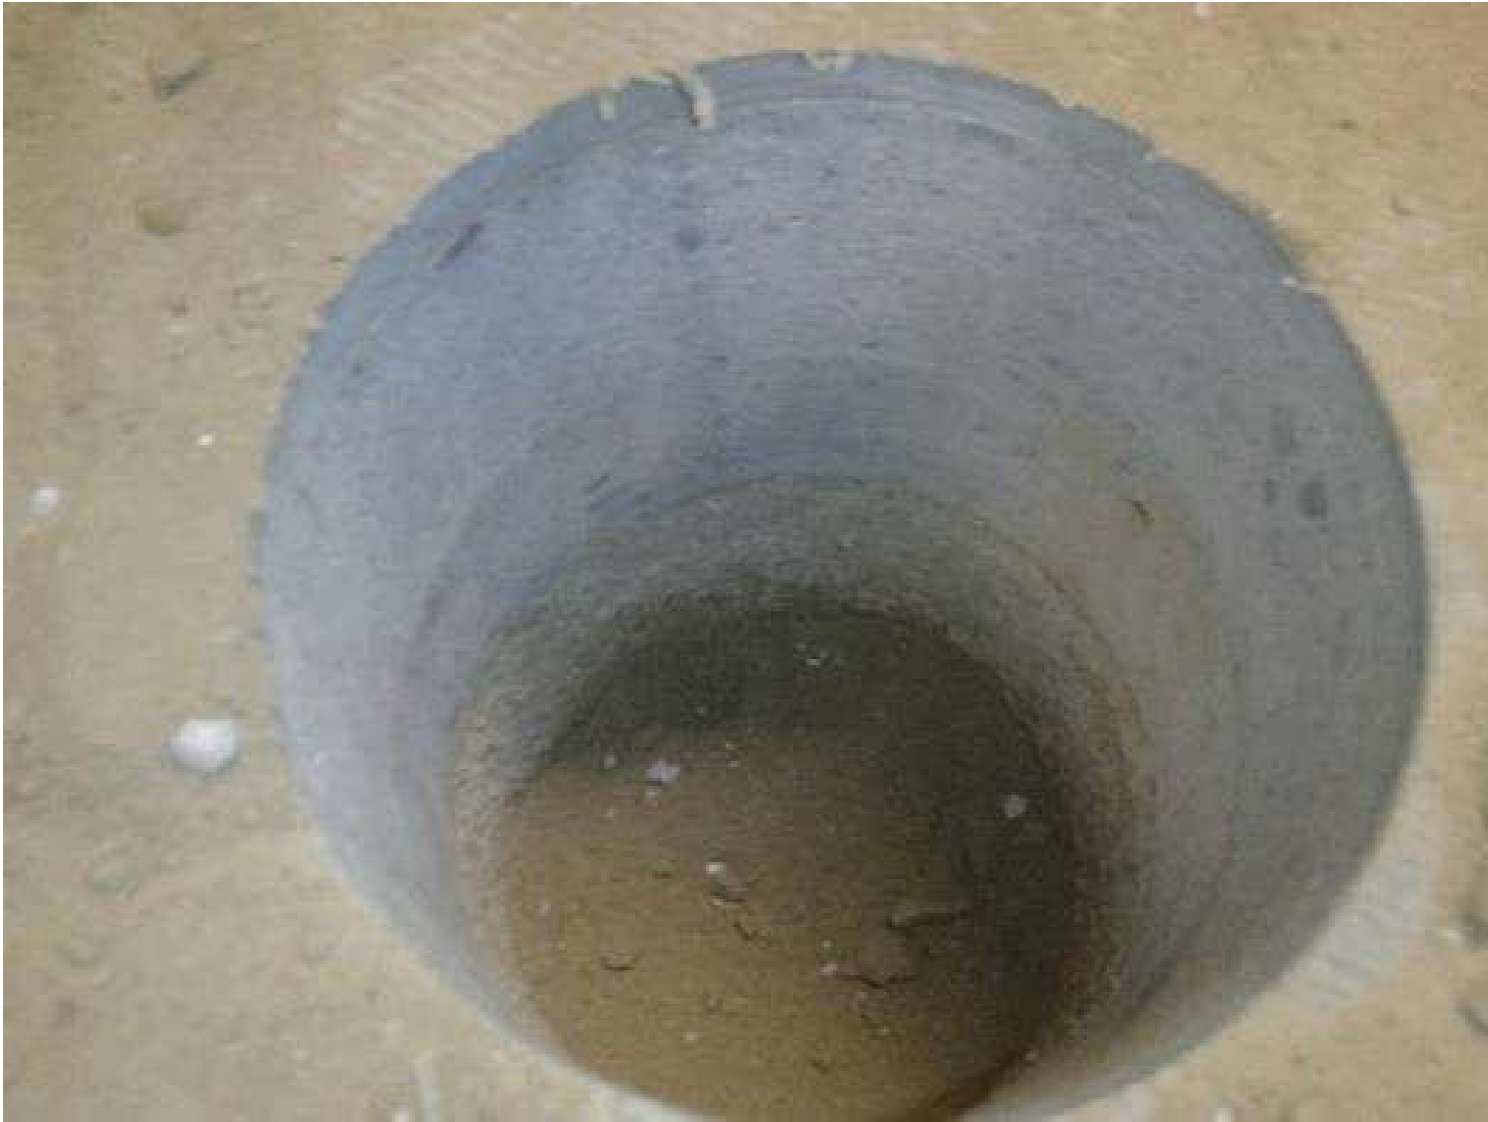
Vanha putkikanaali on täytetty sekamaa-aineksella. Sekamaa-aine oli pääosin hienoa hiekkaa, jonka mukana oli isompia kiviä ja laatan palasia.

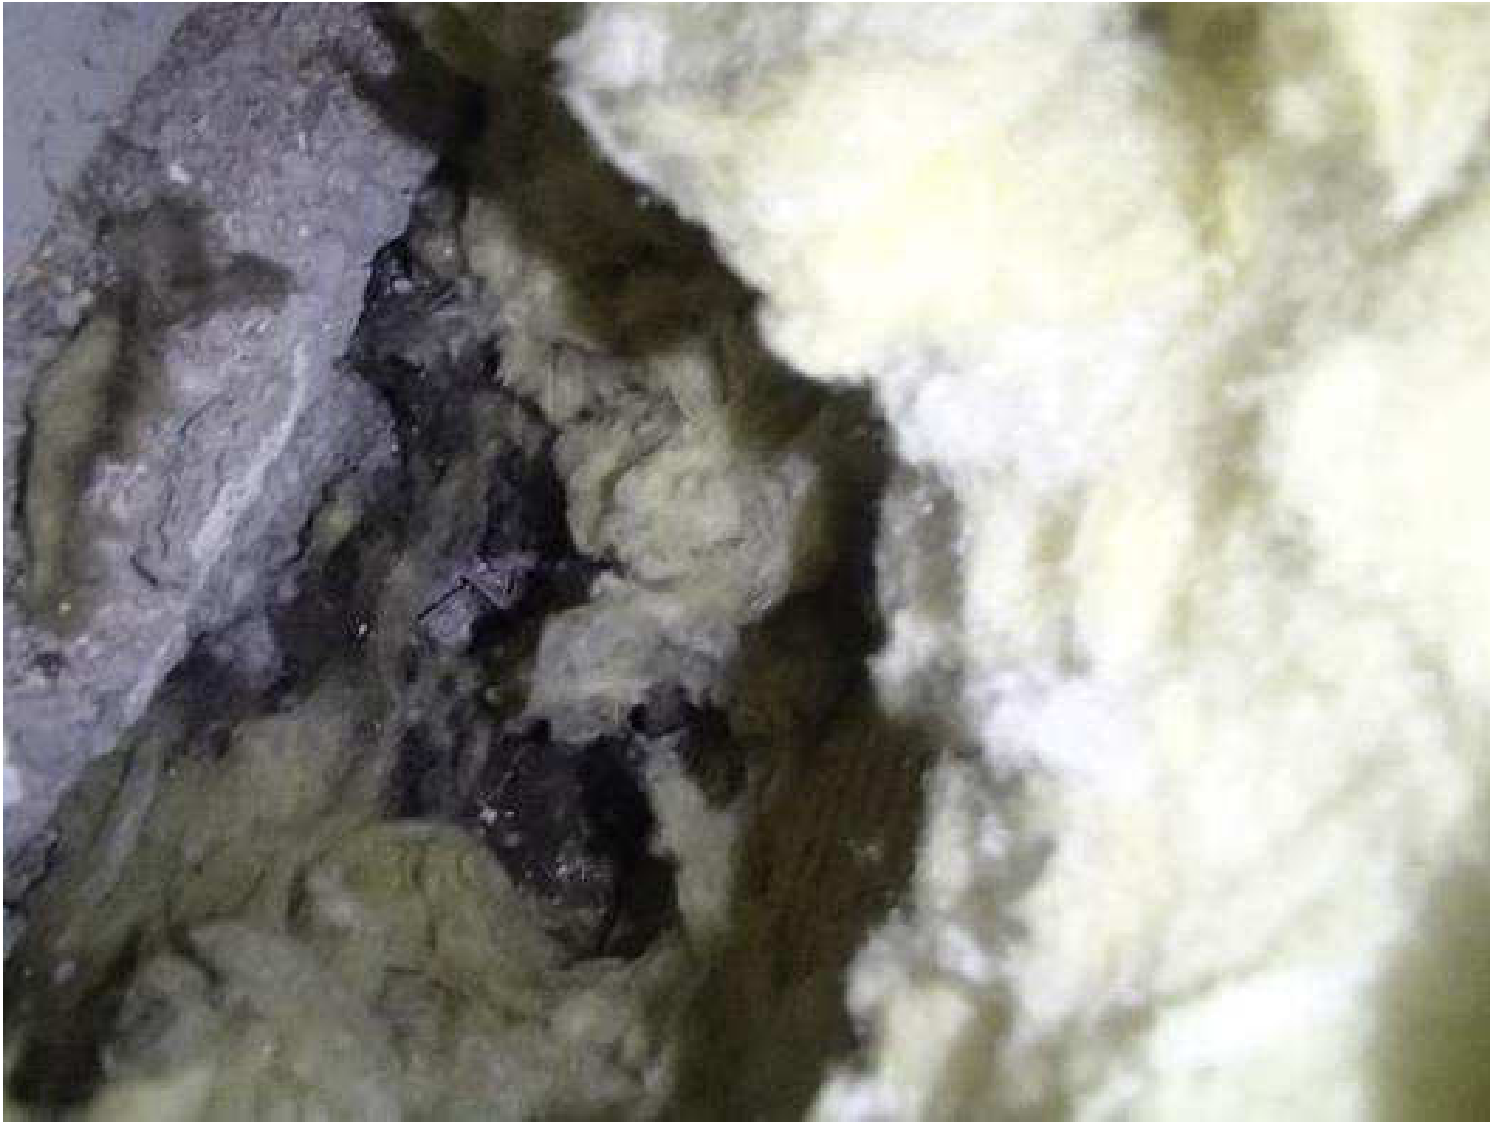
Eristehalkaisun päällä havaittiin bitumisively ja eristetilan alapinta on 200 mm maanpinnan alapuolella.

Kuva 48. Rakenneavaus, JS3, betonisokkeliin. Kuva otettu betonisokkelin eristehalkaisusta. Eristehalkaisun päällä on bitumisively.

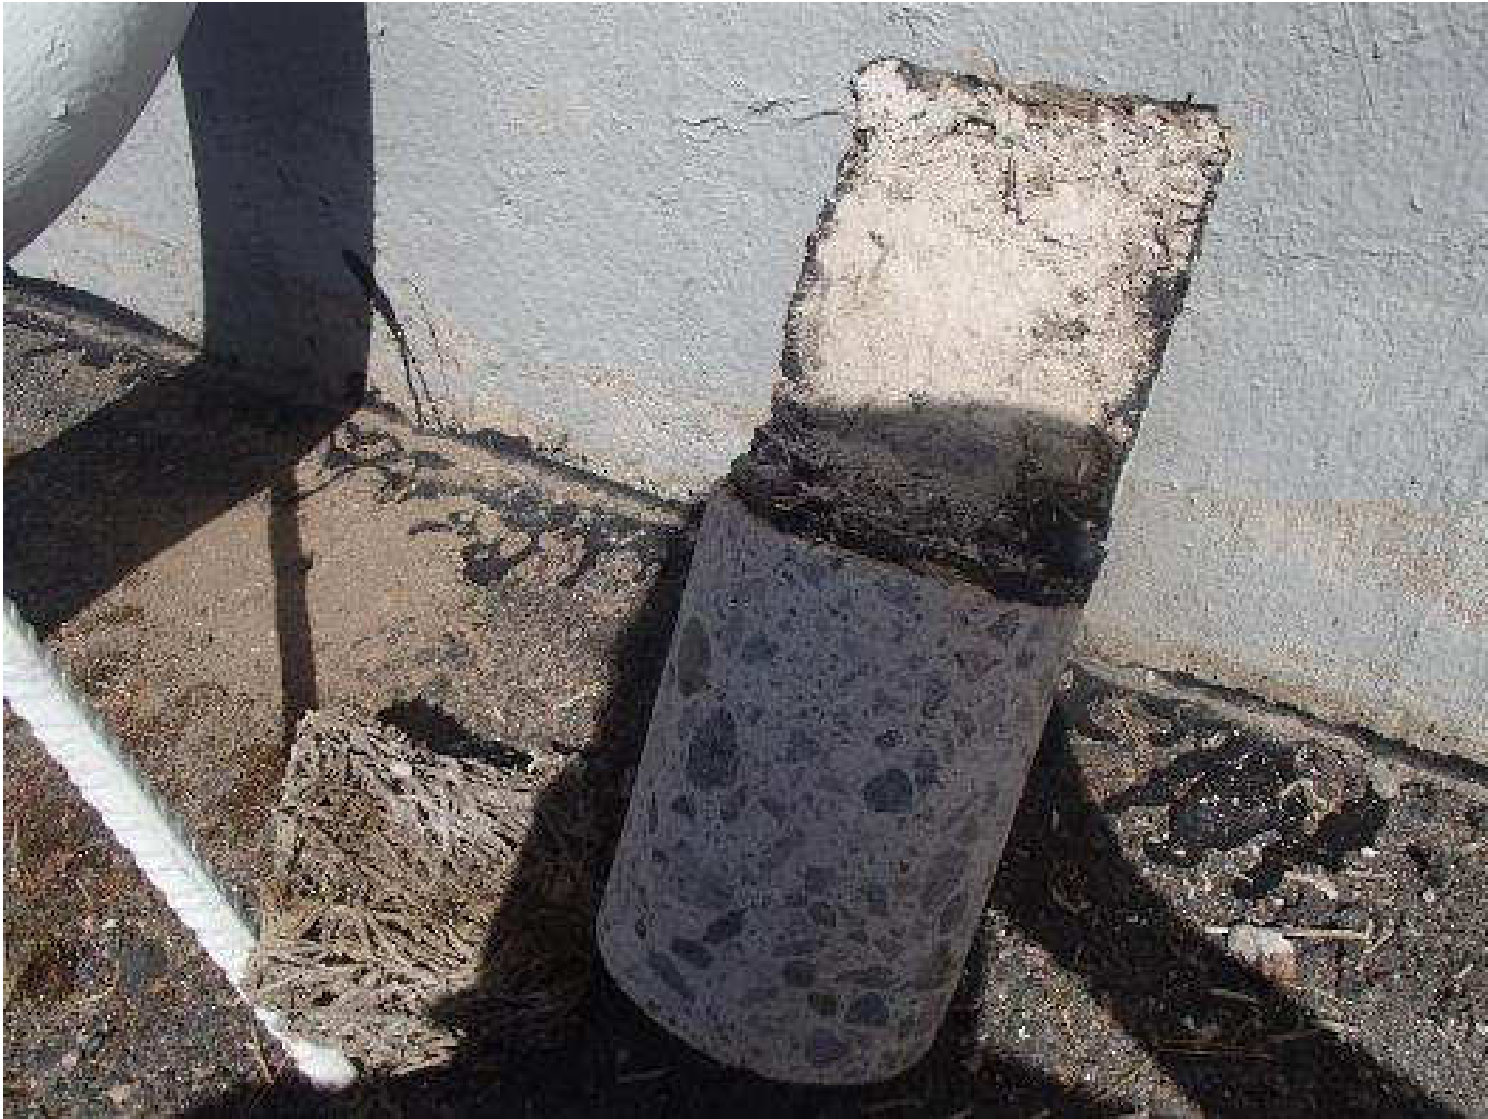
Kuva 56. Rakenneavaus, JS16, betonisokkeliin. Eristehalkaisun alaosaan havaittiin bitumisivelyä.

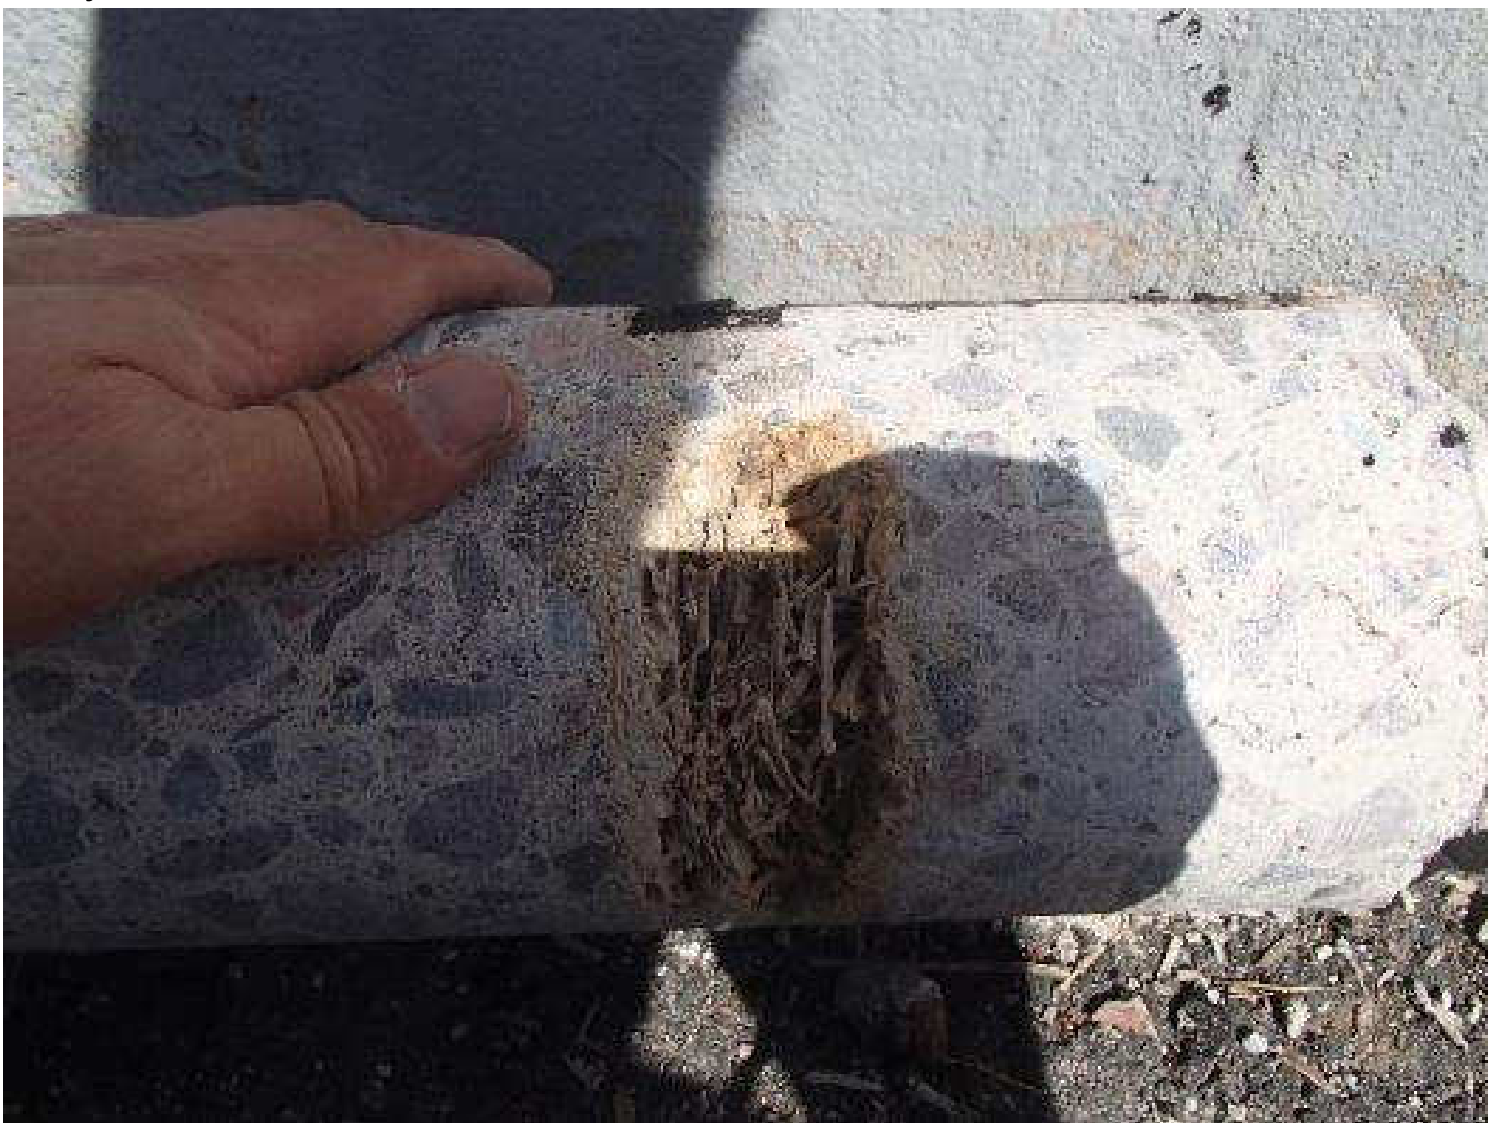
Sokkelin eristehalkaisussa sementtikuitulevyeriste. Ulkovaipparakenteiden eristetilän alaosassa on bitumisively.

Kuva 57. Rakenneavaus, JS16, betonisokkeliin. Sokkelin eristehalkaisun eristeenä havaittiin sementtikuitulevy (Toja).

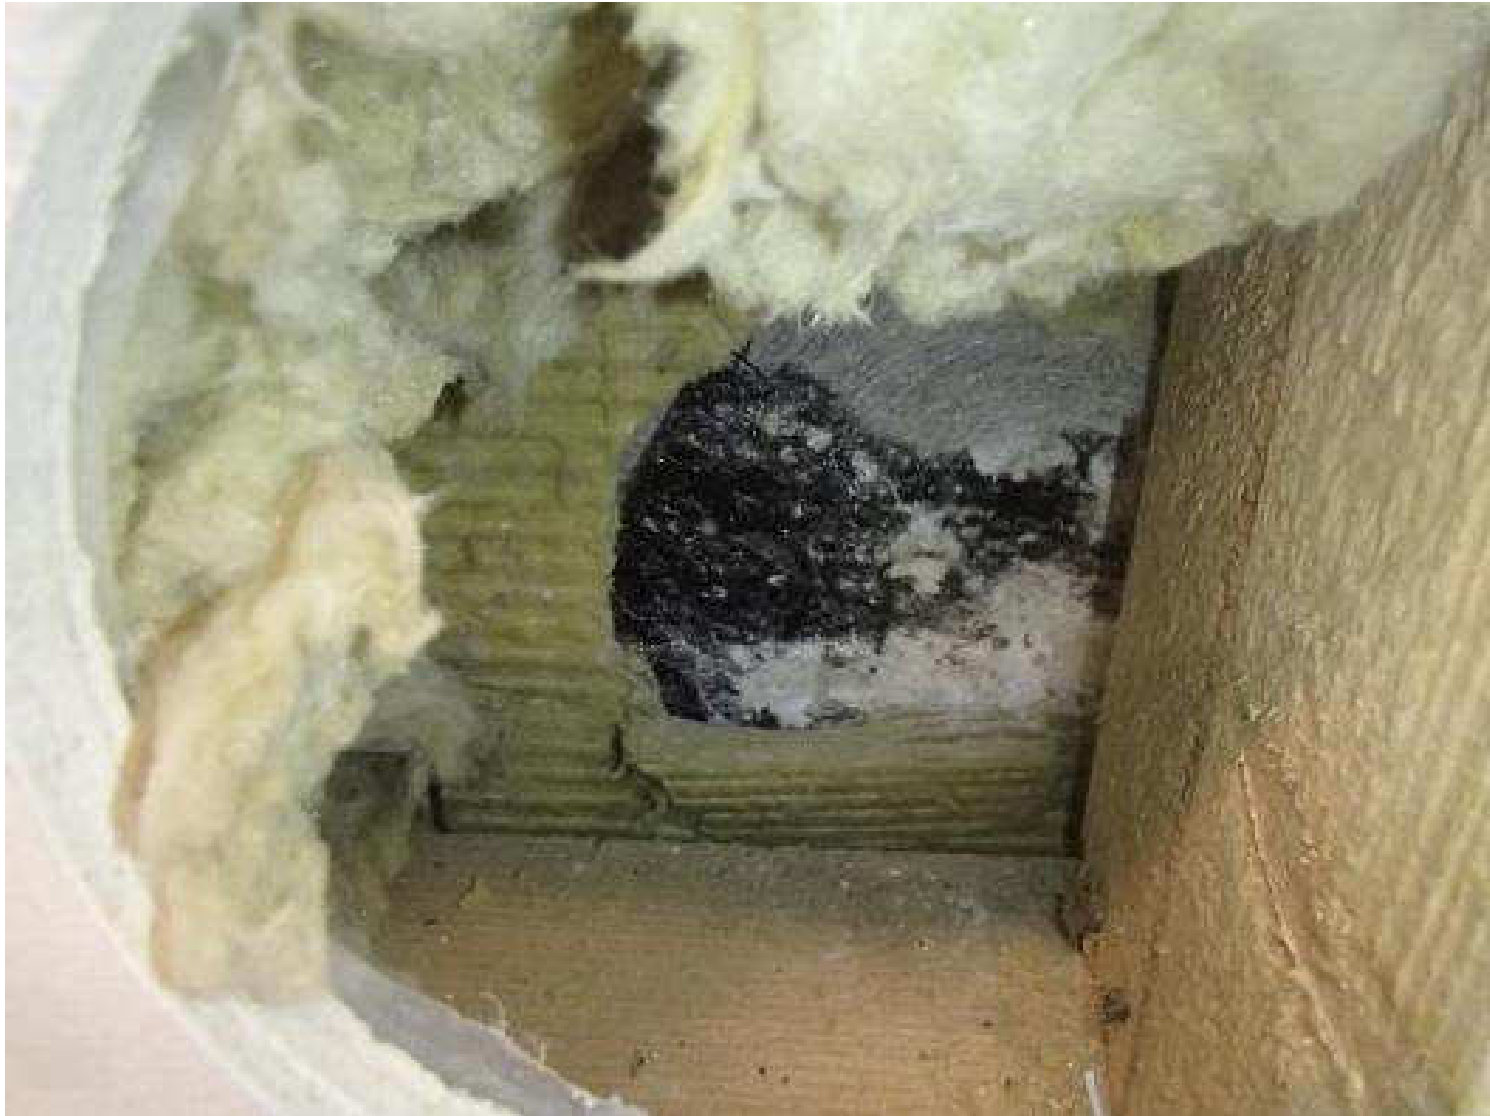
Sokkelin sisäpinnassa on viitteitä kosteuden kulkeutumisesta betonisokkelin läpi.

Kuva 61. Rakenneavauskohta, RAKS6, luokkahuoneen 3 ulkovaipparakenteeseen sisäkautta.

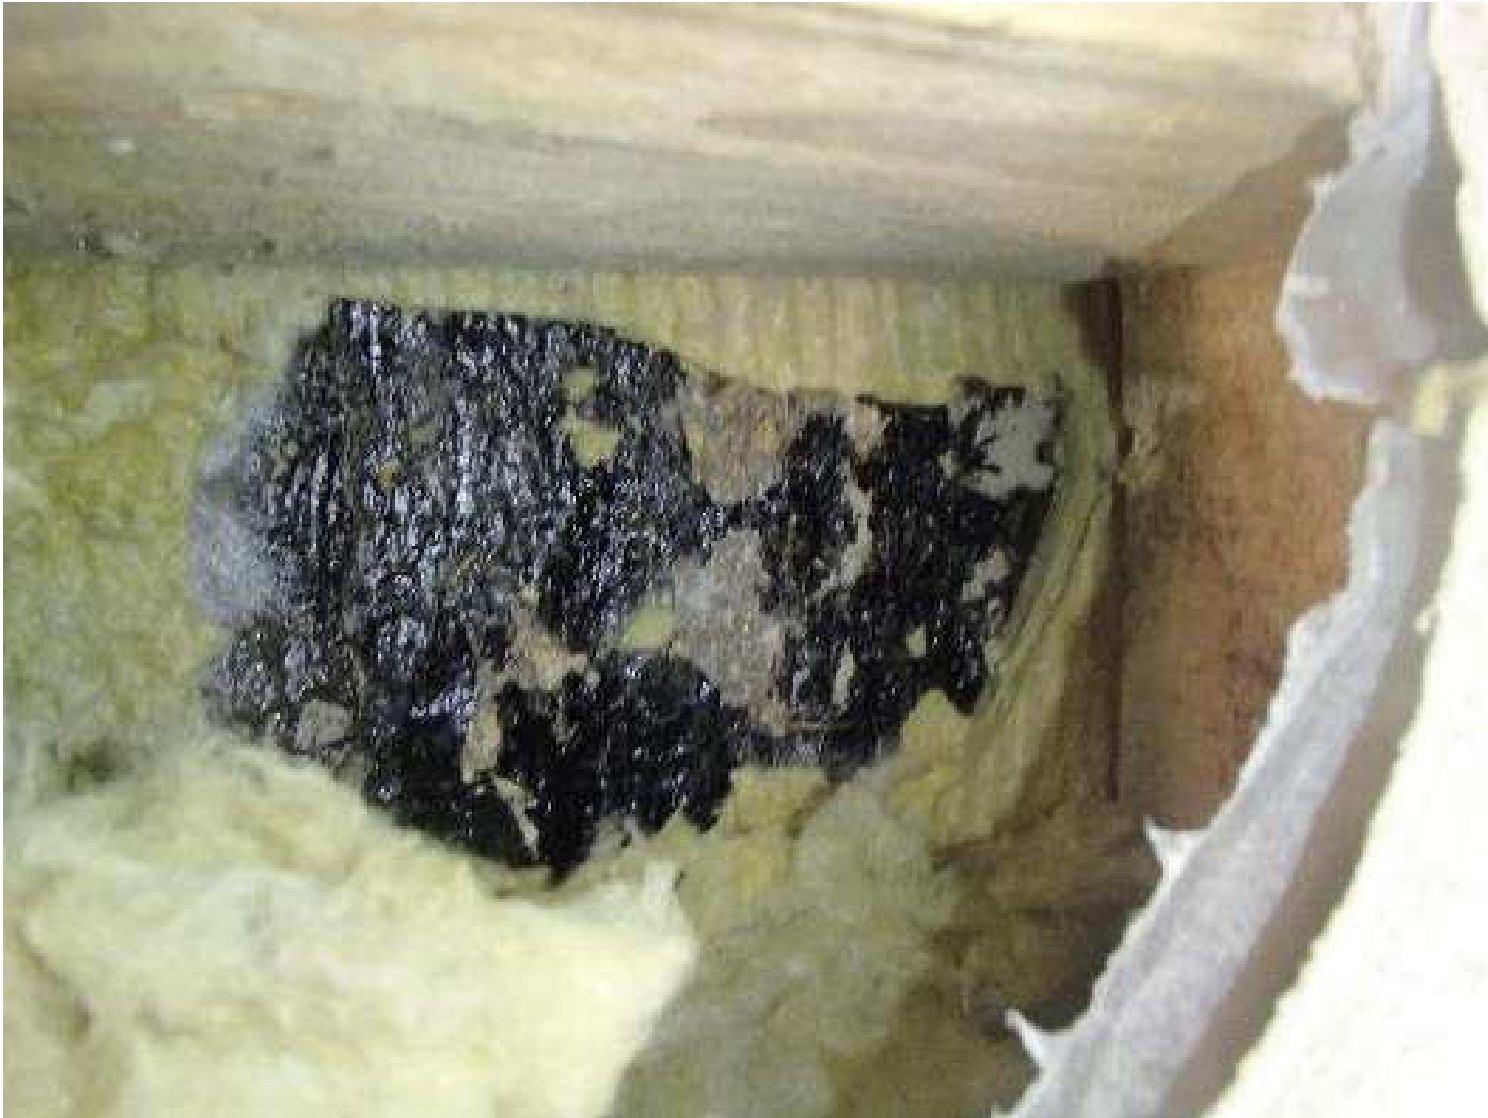
Sokkelin sisäpinnassa havaittiin irtoilua bitumisivelyssä.

Kuva 62. Rakenneavauskohta, RAKS7, luokkahuoneen 1 ulkovaipparakenteeseen sisäkautta.

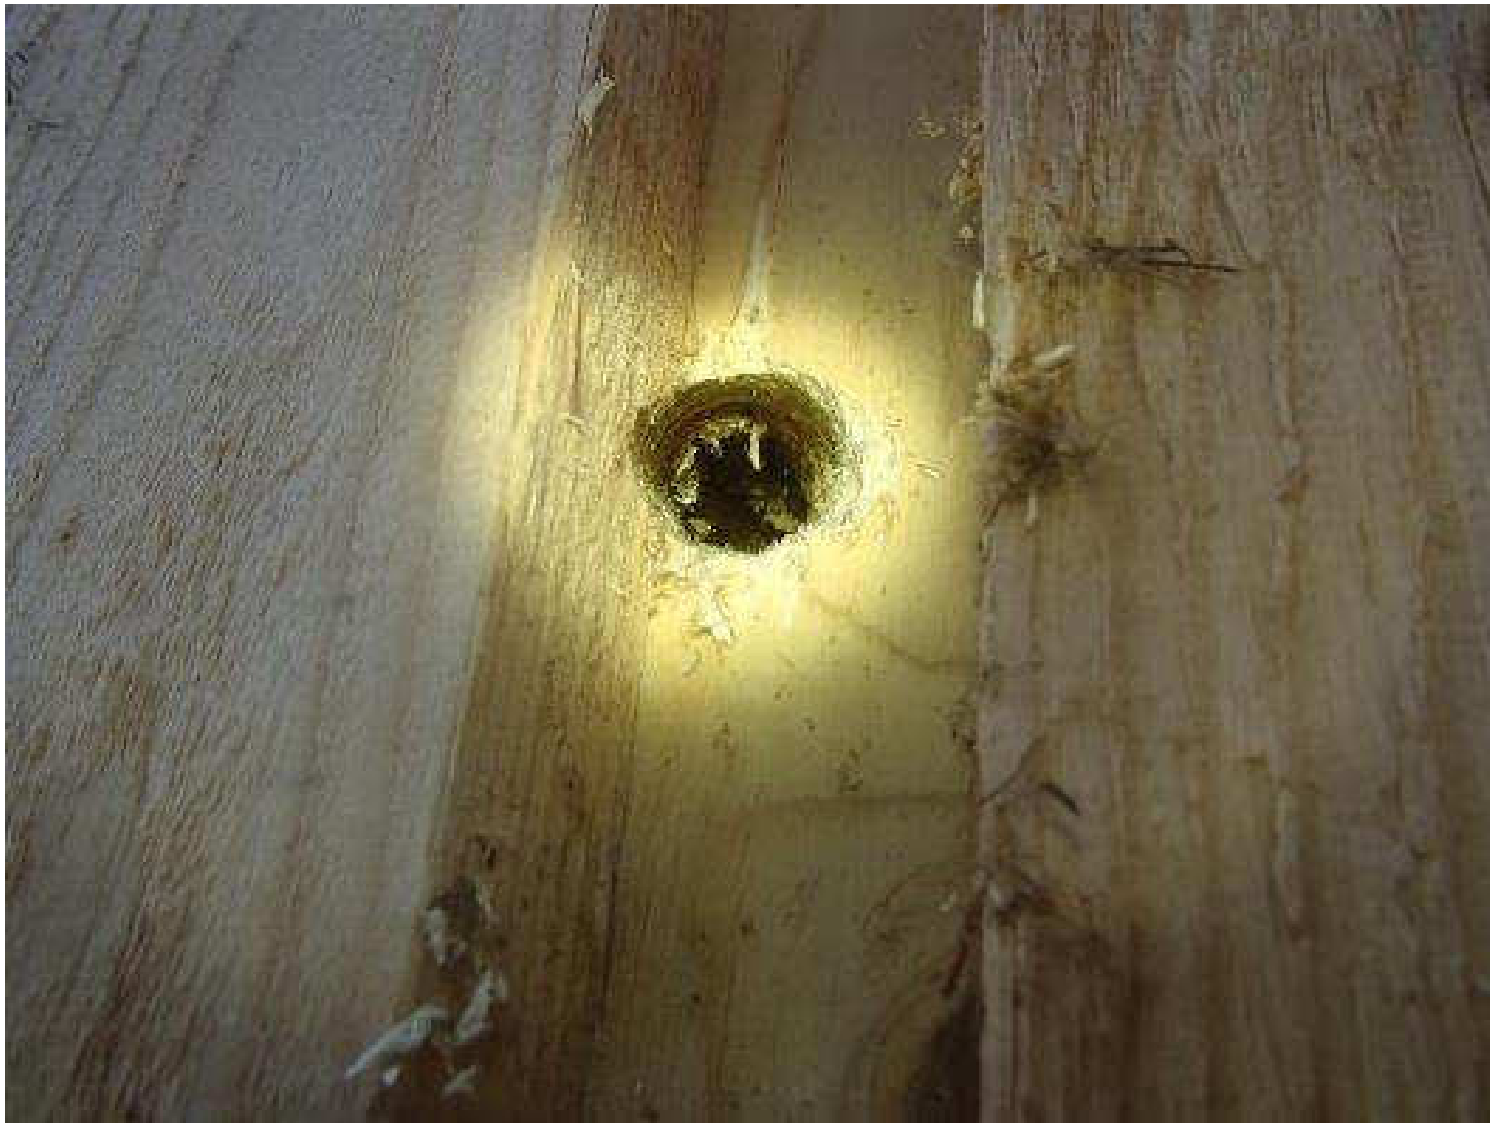
Vanerin taustalla havaittiin eristeenä korkkilevyeristettä ja ikkunoiden reuna-alueilla oli tervattua rivettä.

Kuva 63. Rakenneavauskohta, Tilke1, ikkunoiden väliseen ulkovaipparakenteeseen.

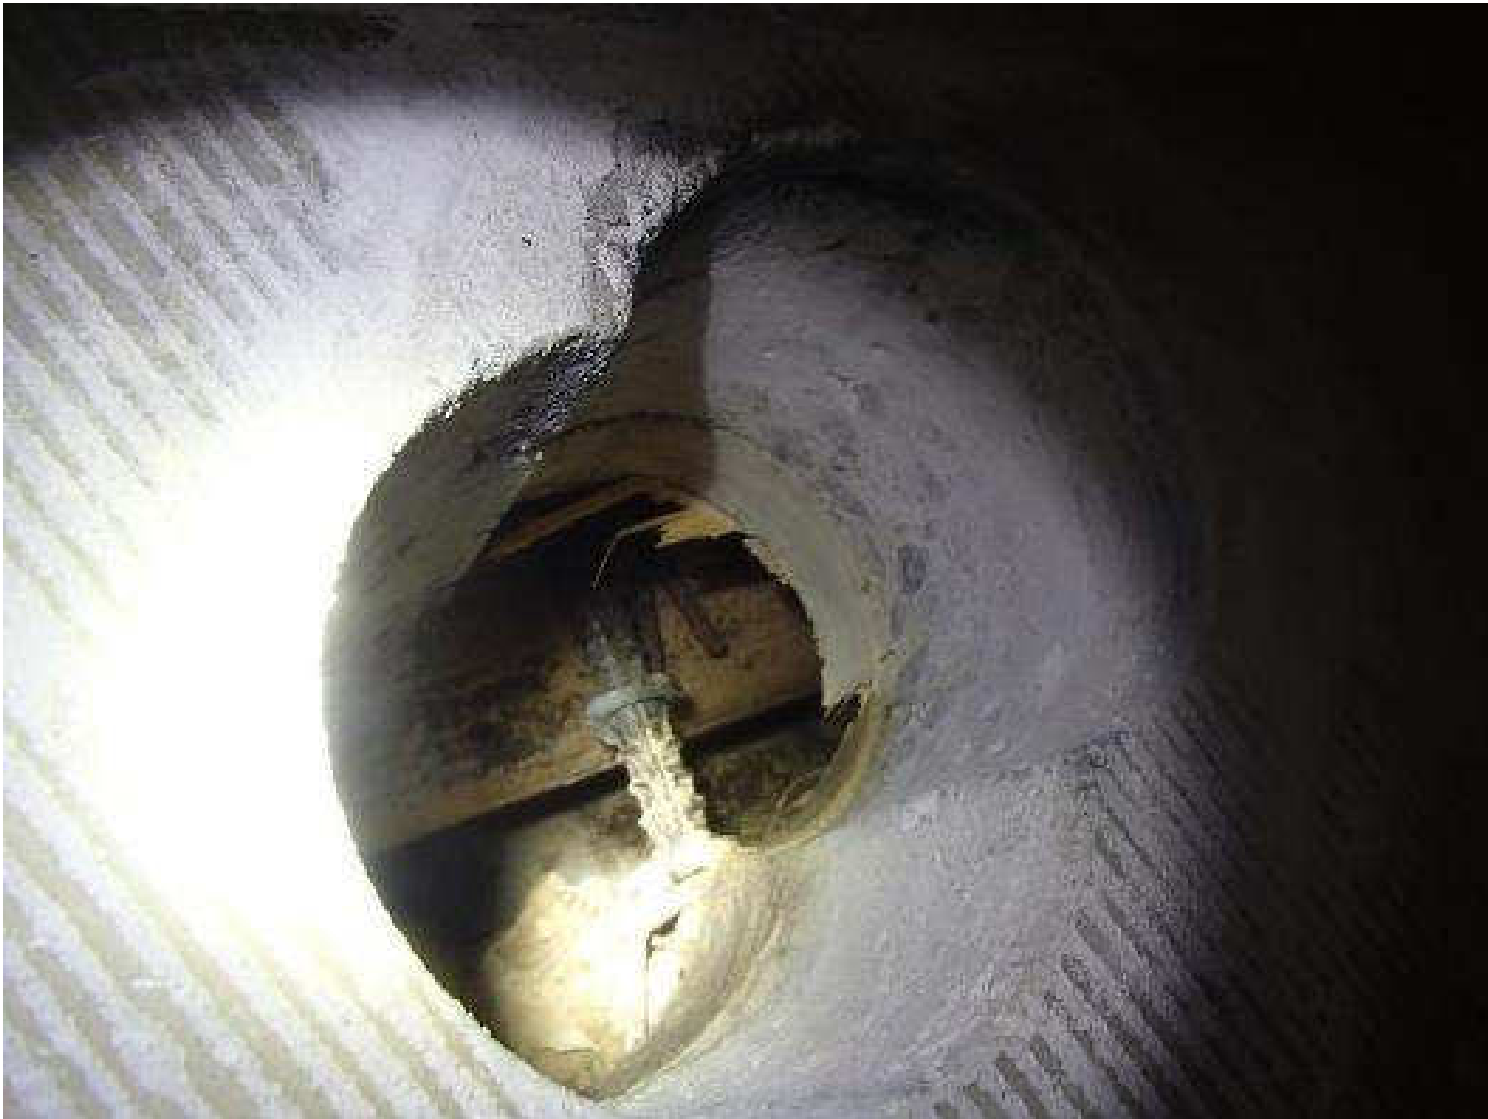
Putkikanaalin sisäpinnalla on sementtikuitueriste (Toja) ja ulkopinnalla havaittiin harkkomuuraus.

Kuva 66. Rakenneavaus, RAKL1, luokkahuoneen 8 alapohjarakenteeseen putkikanaalin kohdalta.

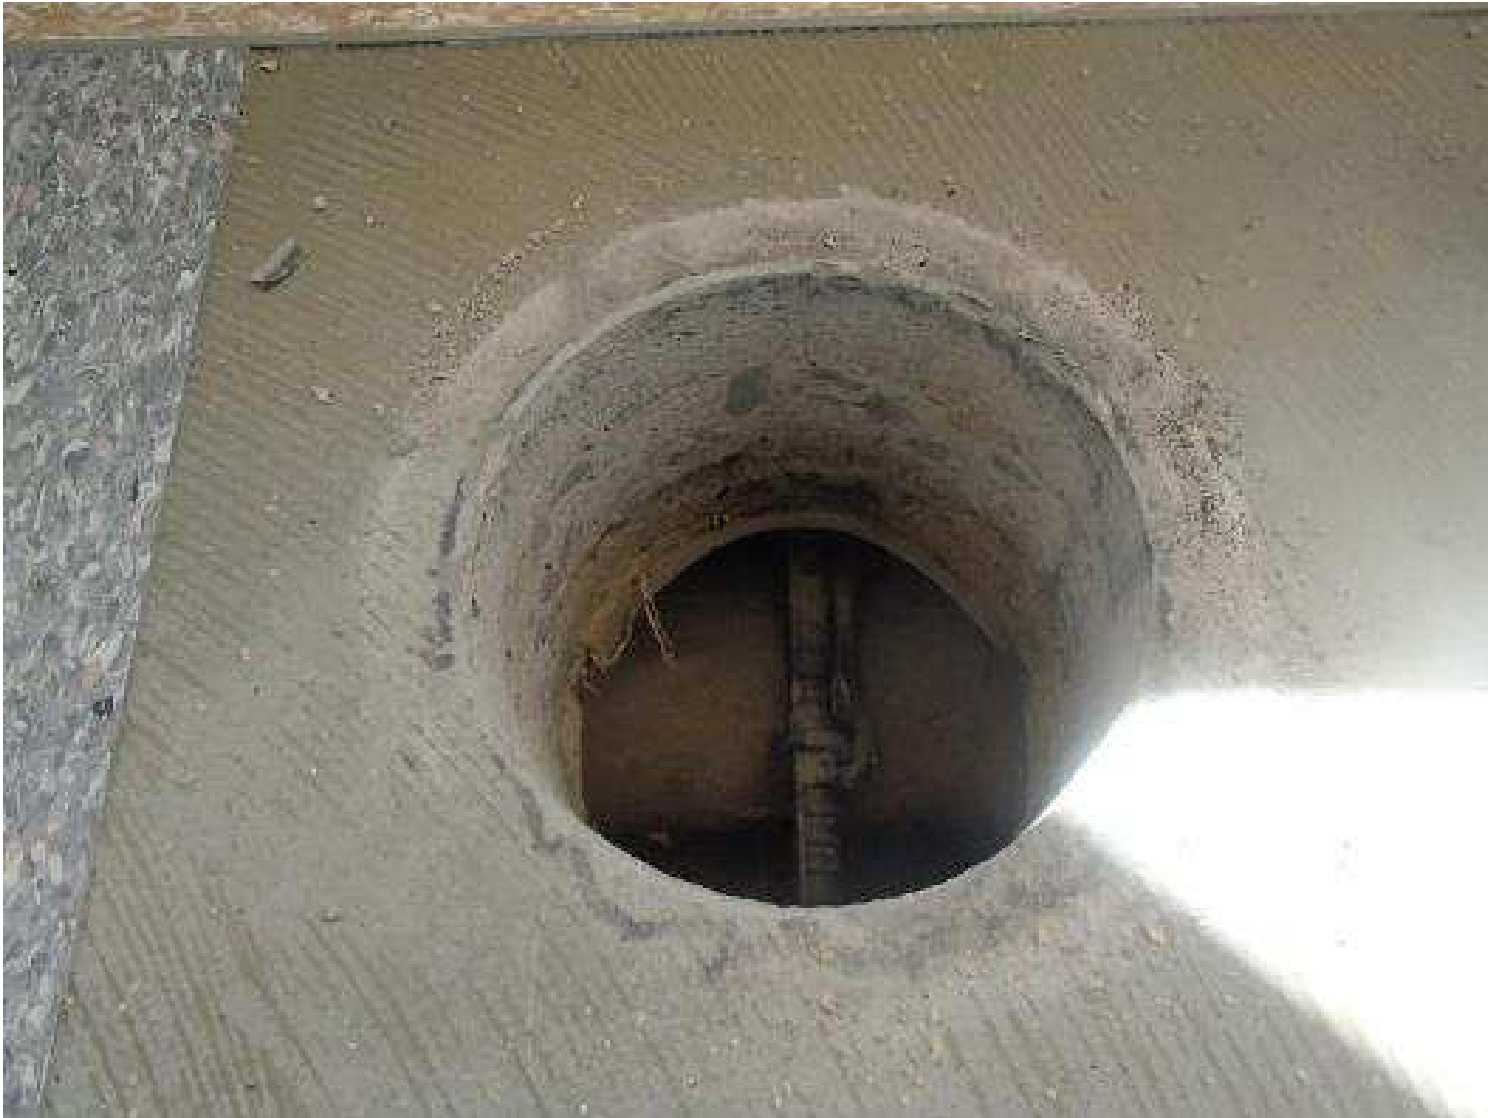
Putkikanaalin sisäpinnalla on sementtikuitueriste (Toja) ja ulkopinnalla havaittiin harkkomuuraus.

Kuva 68. Rakenneavaus, RAKL3, käytävän alapohjarakenteeseen putkikanaalin kohdalta.

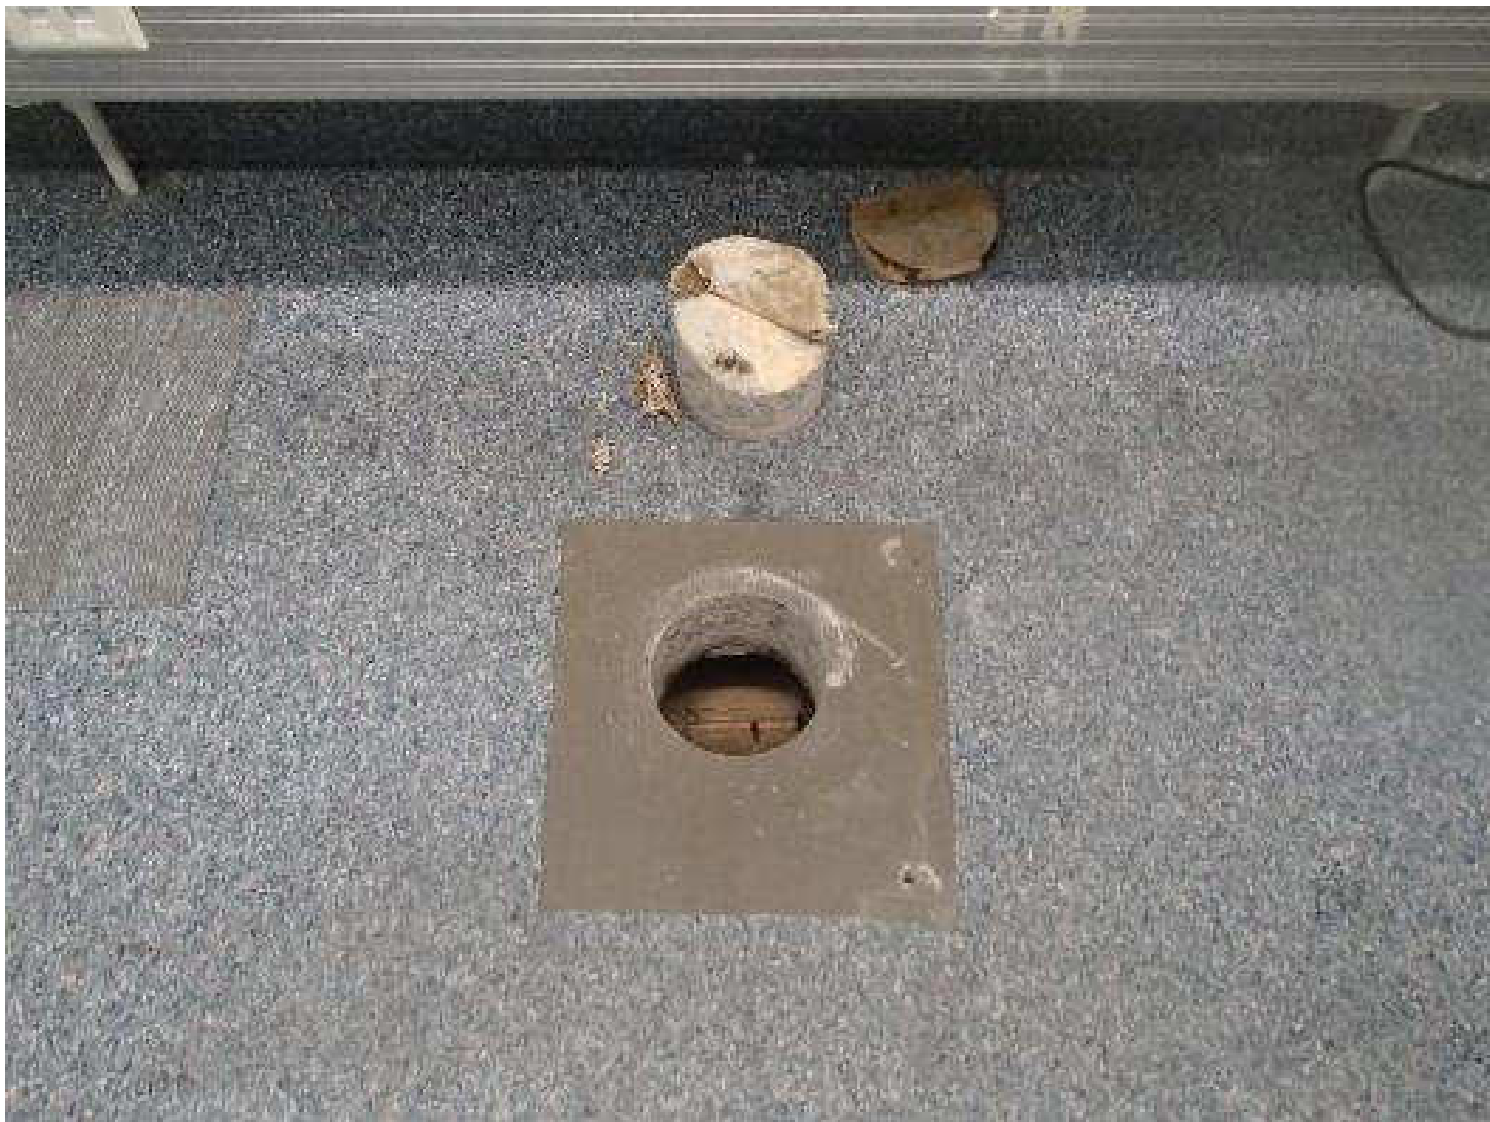
Putkikanaalin sisäpinnalla on sementtikuitueriste (Toja) ja ulkopinnalla havaittiin harkkomuuraus.

Kuva 69. Rakenneavaus, RAKL4, luokkahuoneen 5 alapohjarakenteeseen putkikanaalin kohdalta.

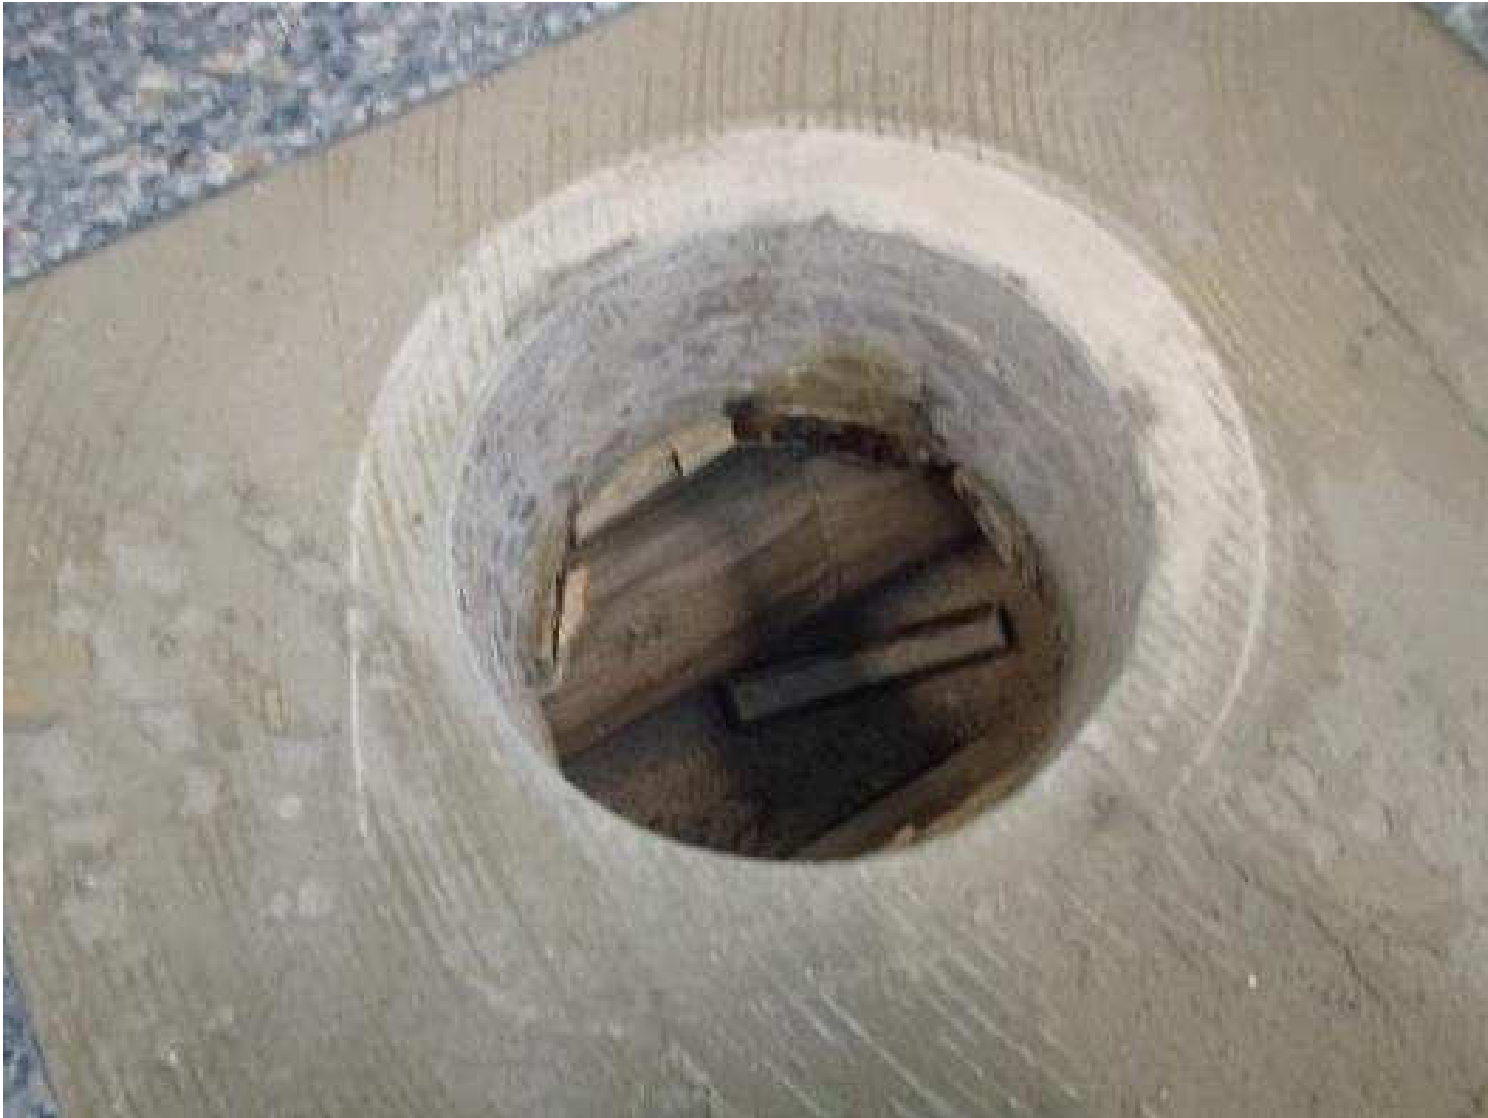
Putkikanaalin sisäpinnalla on sementtikuitueriste (Toja) ja ulkopinnalla havaittiin harkkomuuraus.

Kuva 72. Rakenneavaus, RAKL8, luokkahuoneen 1 alapohjarakenteeseen luokan reuna-alueelta.
