**RAKENNUKSEN SISÄILMA- JA RAKENNETEKNINEN
KUNTOTUTKIMUS**

21.3.2019

HYRYLÄN KOULUKESKUS

SAHATIE 1

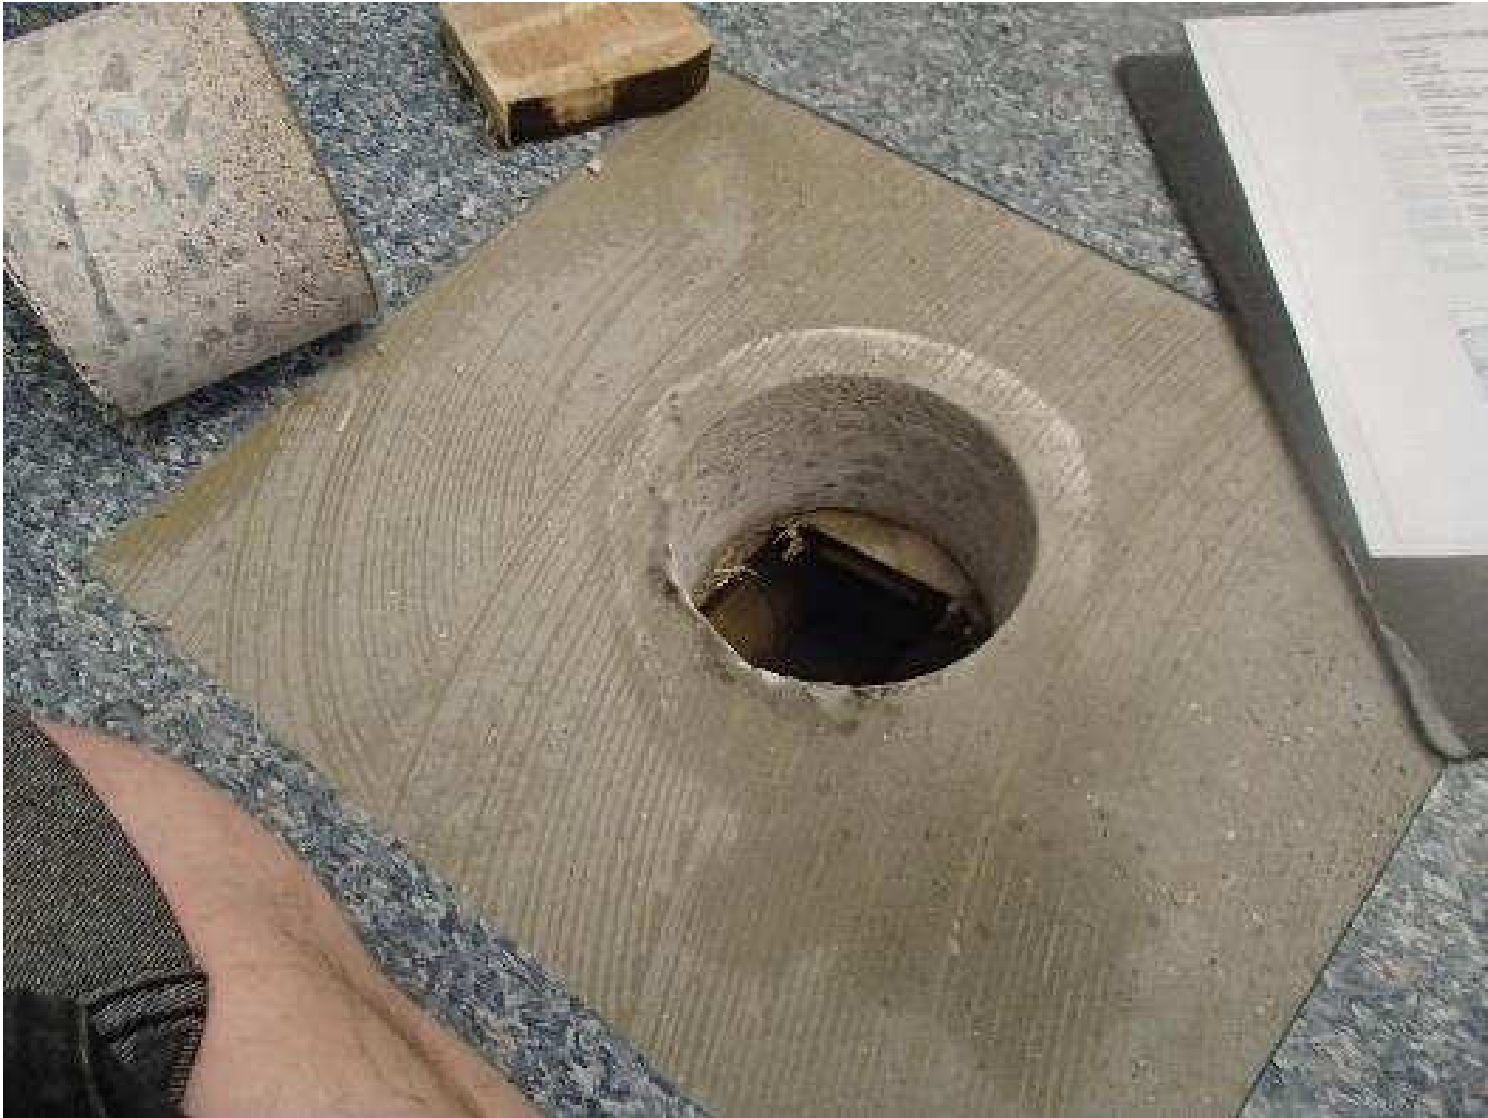
Putkikanaalin sisäpinnalla on sementtikuitueriste (Toja) ja ulkopinnalla havaittiin harkkomuuraus.

Kuva 73. Rakenneavaus, RAKL9, luokkahuoneen 1 alapohjarakenteeseen luokan reuna-alueelta.

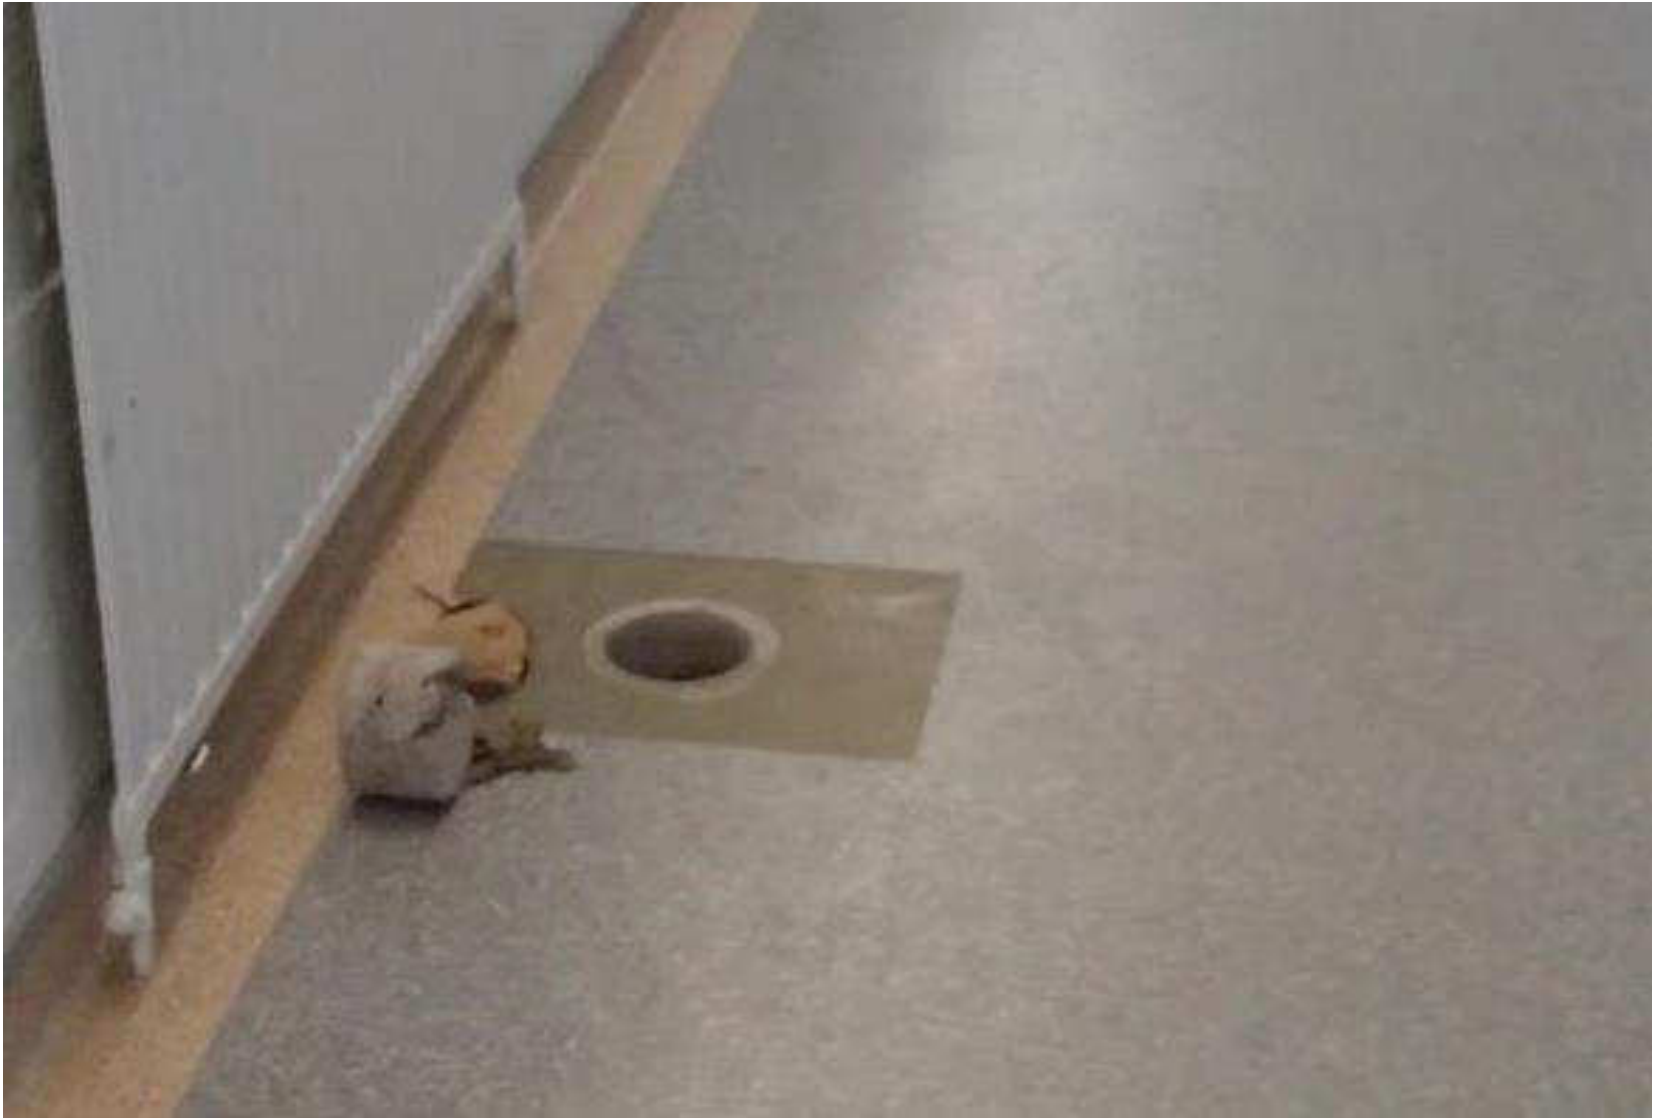
Putkikanaalin sisäpinnalla on sementtikuitueriste (Toja) ja ulkopinnalla havaittiin harkkomuuraus.

Kuva 74. Rakenneavaus, RAKL6, käytävän alapohjarakenteeseen käytävän reuna-alueelta.

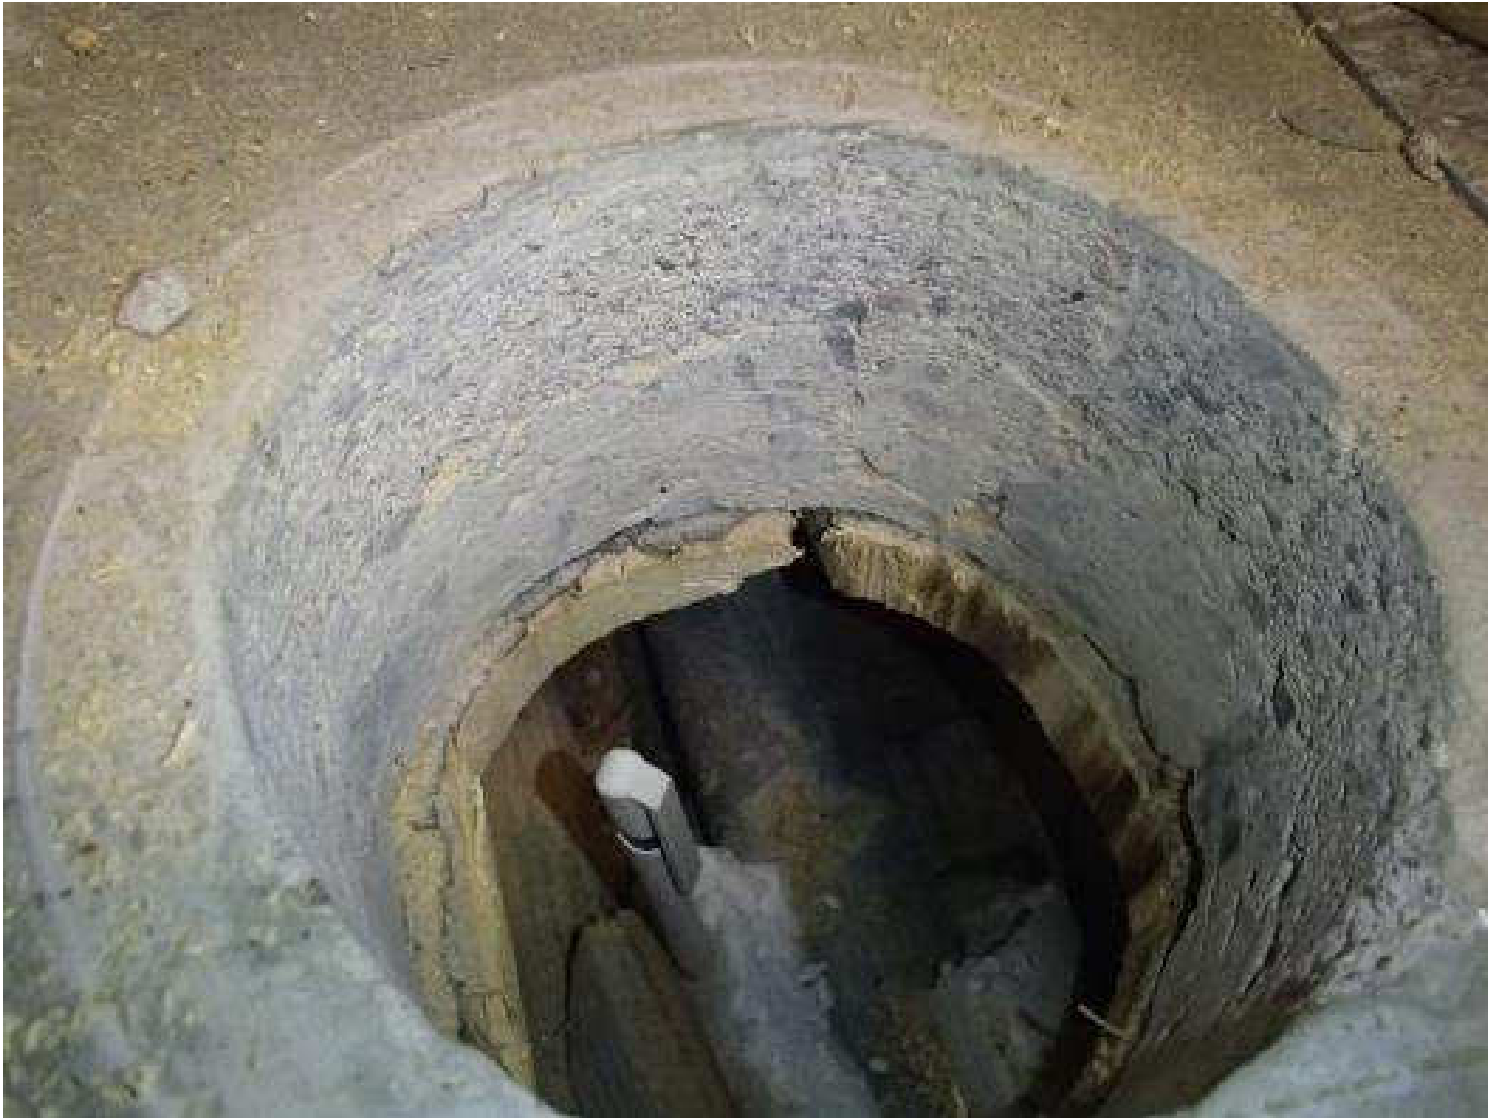
Putkikanaalin sisäpinnalla on sementtikuitueriste (Toja) ja ulkopinnalla havaittiin harkkomuuraus.

Kuva 75. Rakenneavaus, RAKL28, yhdyskäytävän alapohjarakenteeseen yhdyskäytävän reuna-alueelta.

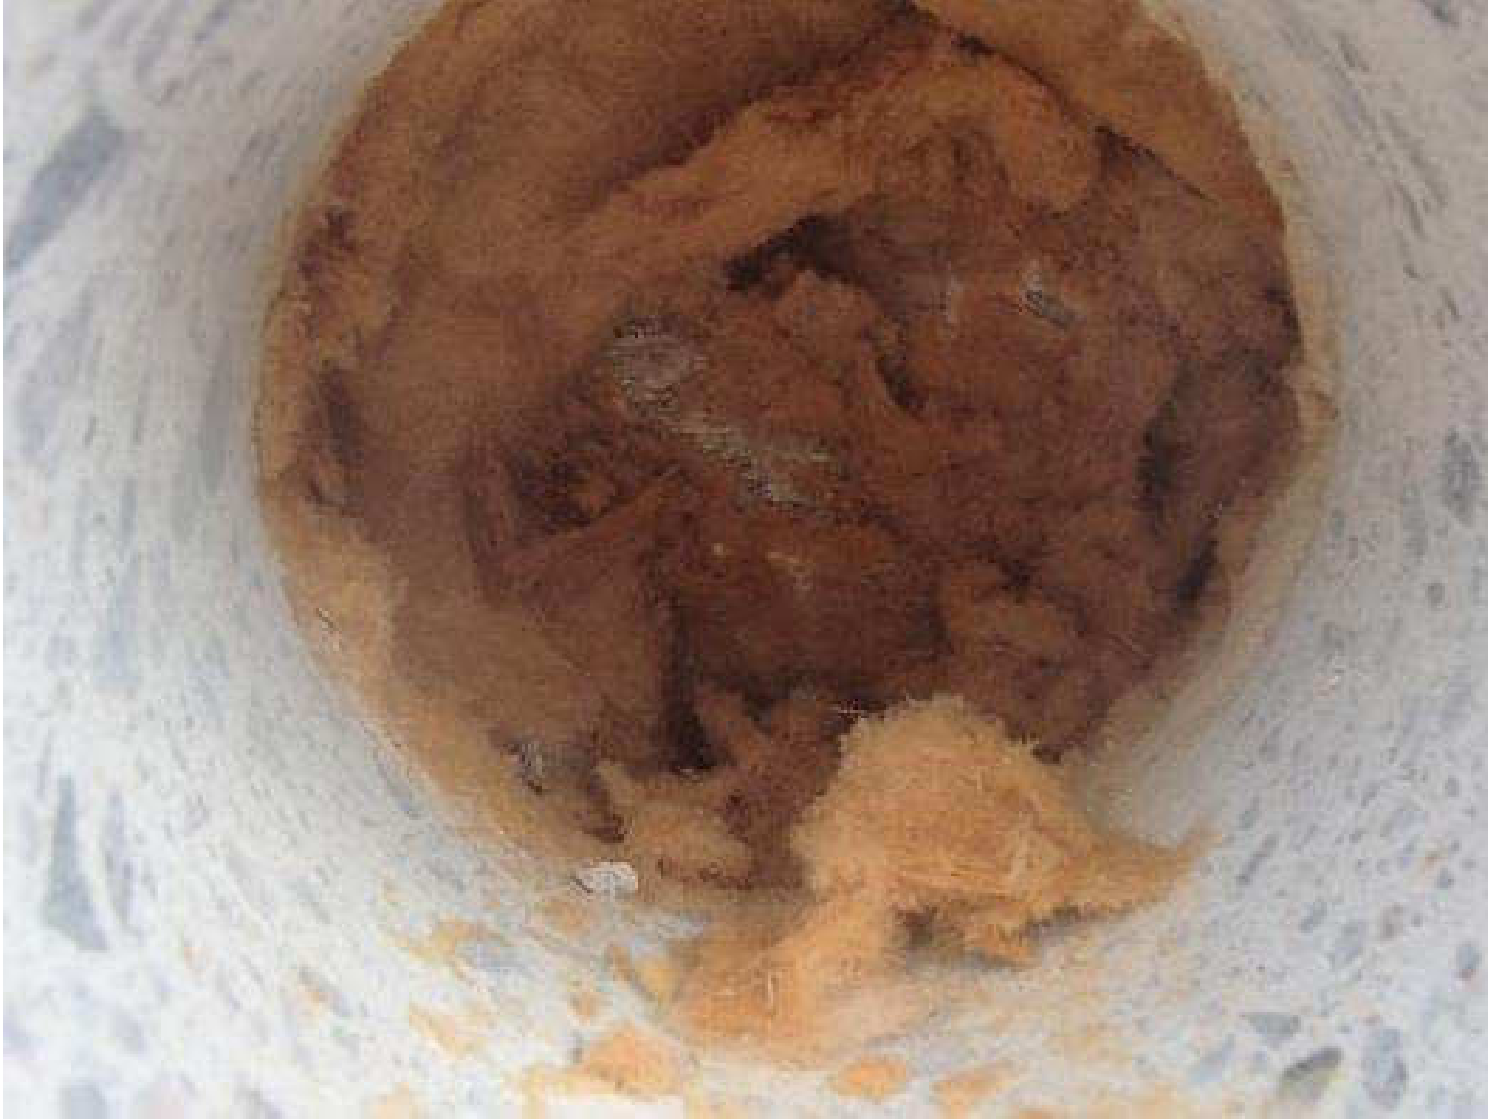
1. 140 mm, maalattu betonisokkeli
2. 110 mm, mineraalivillaeriste
3. betoninen sisärunko

Eristehalkaisun alapinta on 110 mm maanpinnan alapuolella.

Kuva 78. Rakenneavaus, JS13A, betonisokkeliin.

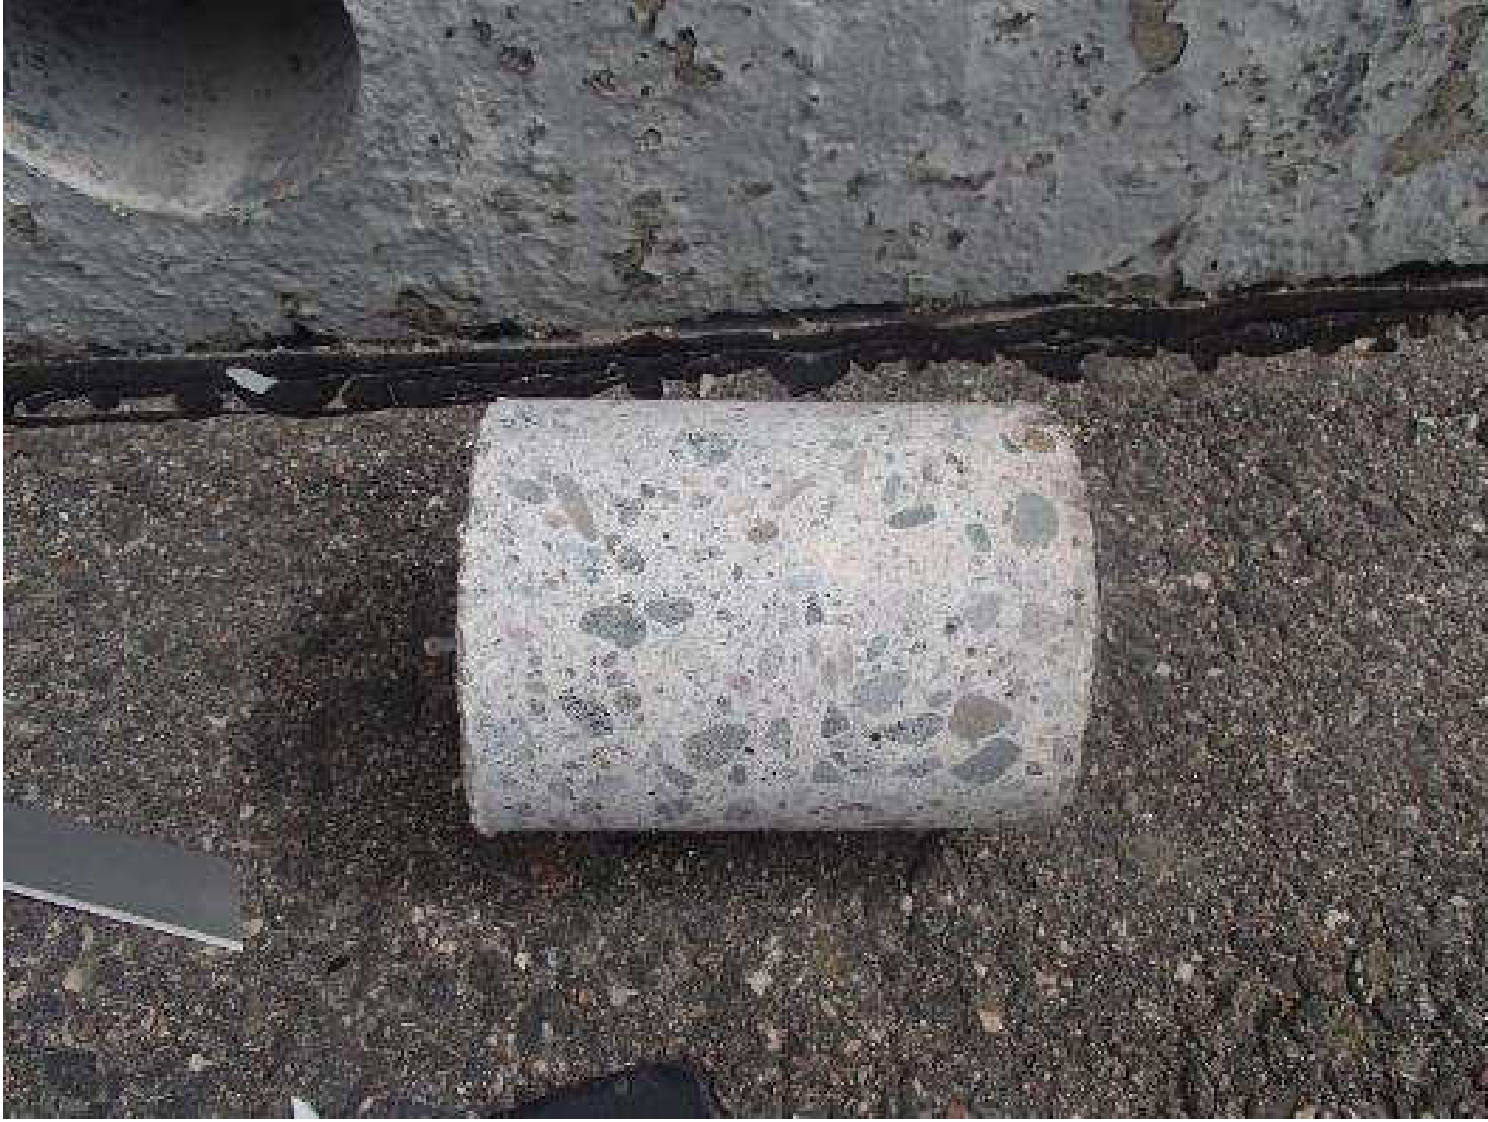
1. 160 mm, maalattu betonisokkeli
2. 100 mm, mineraalivillaeriste
3. KAHI-muuraus

Eristehalkaisun menee syvälle maanpinnan alapuolelle.

Kuva 79. Rakenneavaus, JS17, betonisokkeliin.

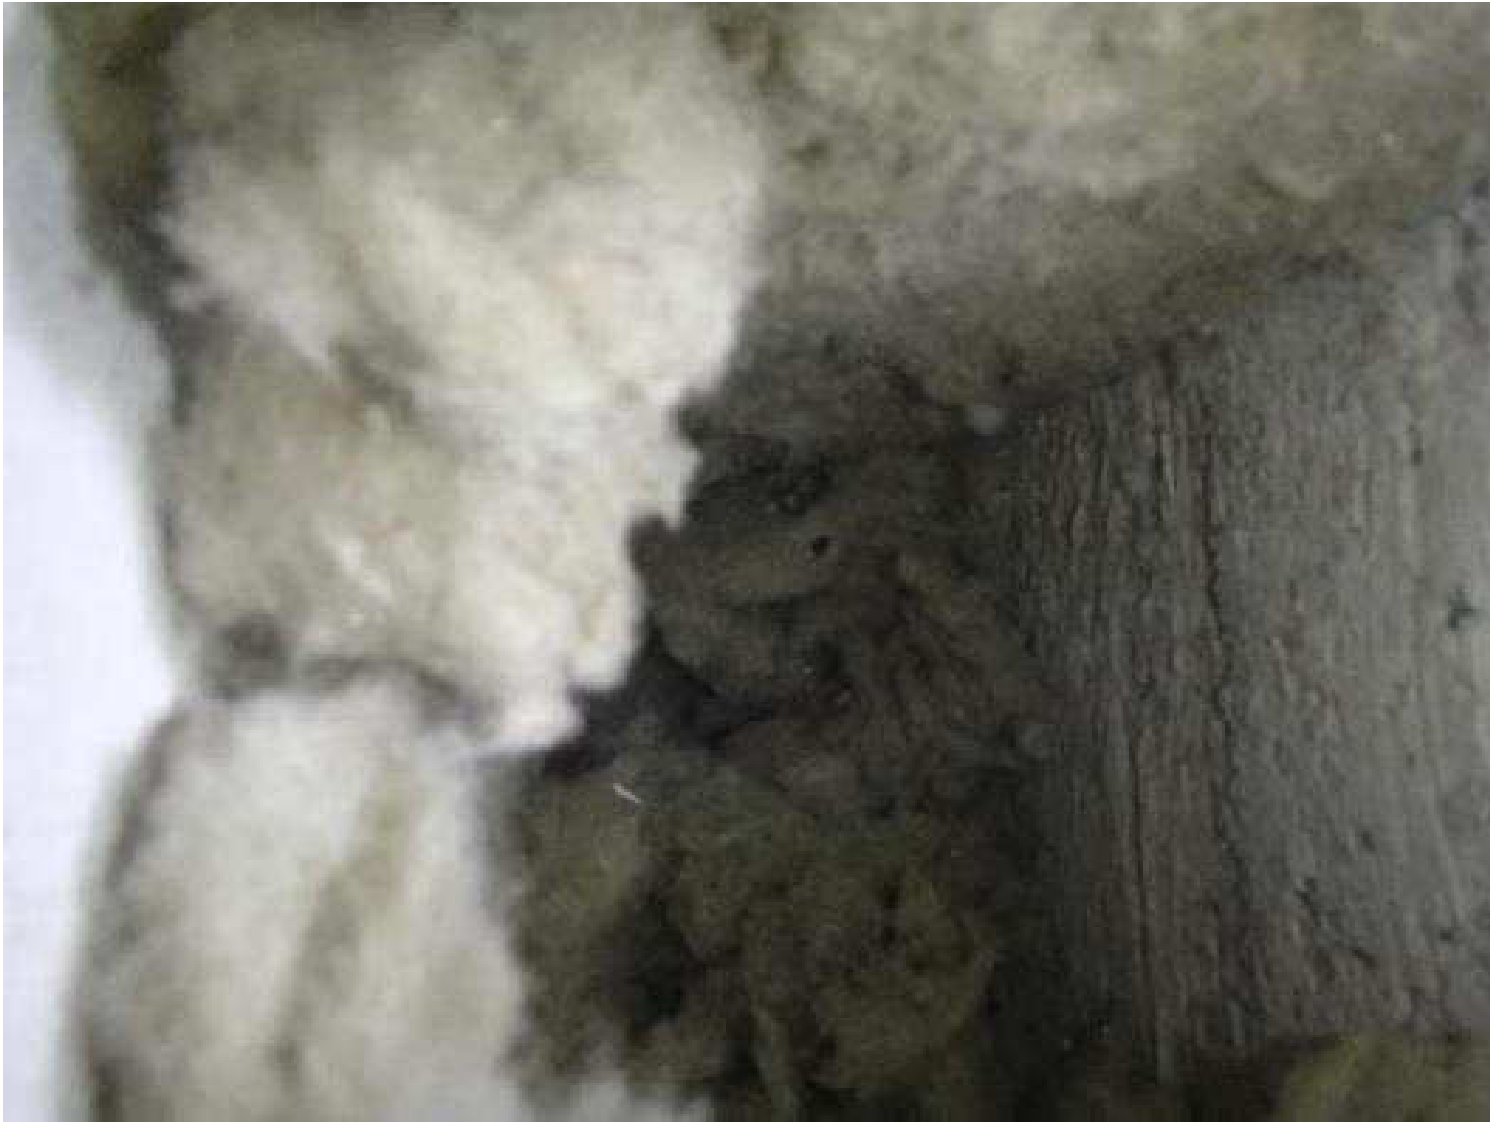
Kuva 80. Rakenneavaus, JS17, betonisokkeliin. Sokkelin eristehalkaisun alapinta on syväällä maanpinnan alapuolella.

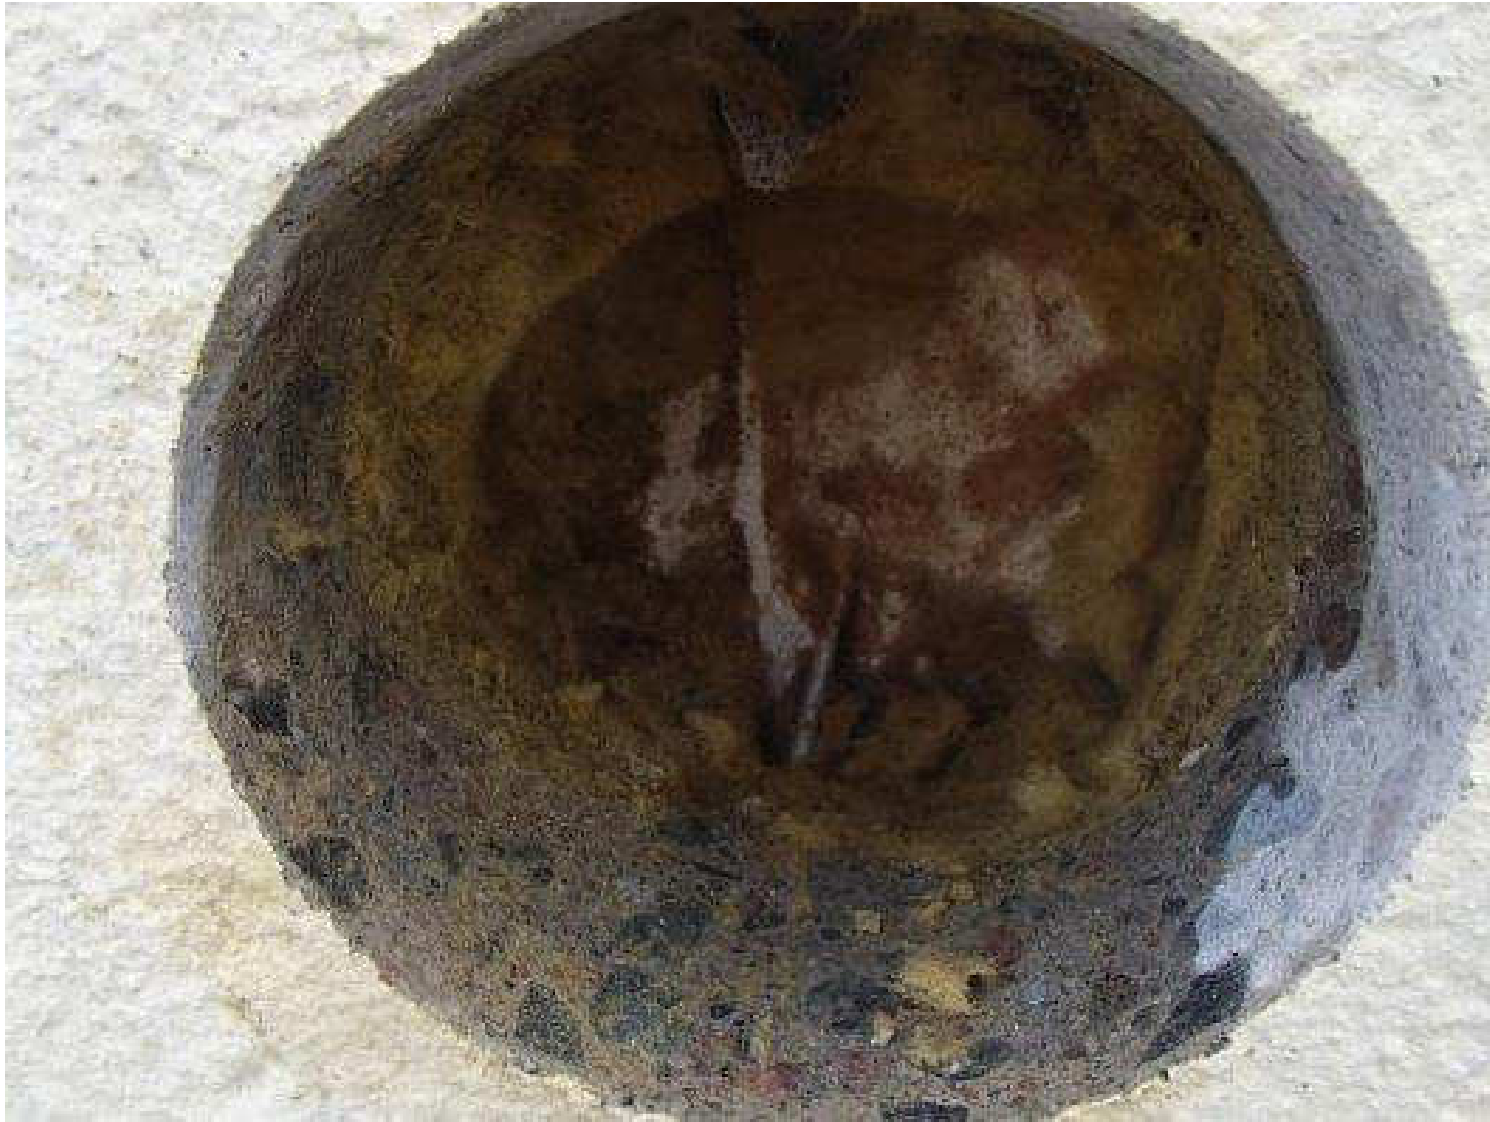
Kuva 82. Rakenneavaus, JS20, julkisivuun.

1. 50...80 mm, maalattu betonielementti
2. 70...80 mm, mineraalivillaeriste
3. betoninen sisärunko

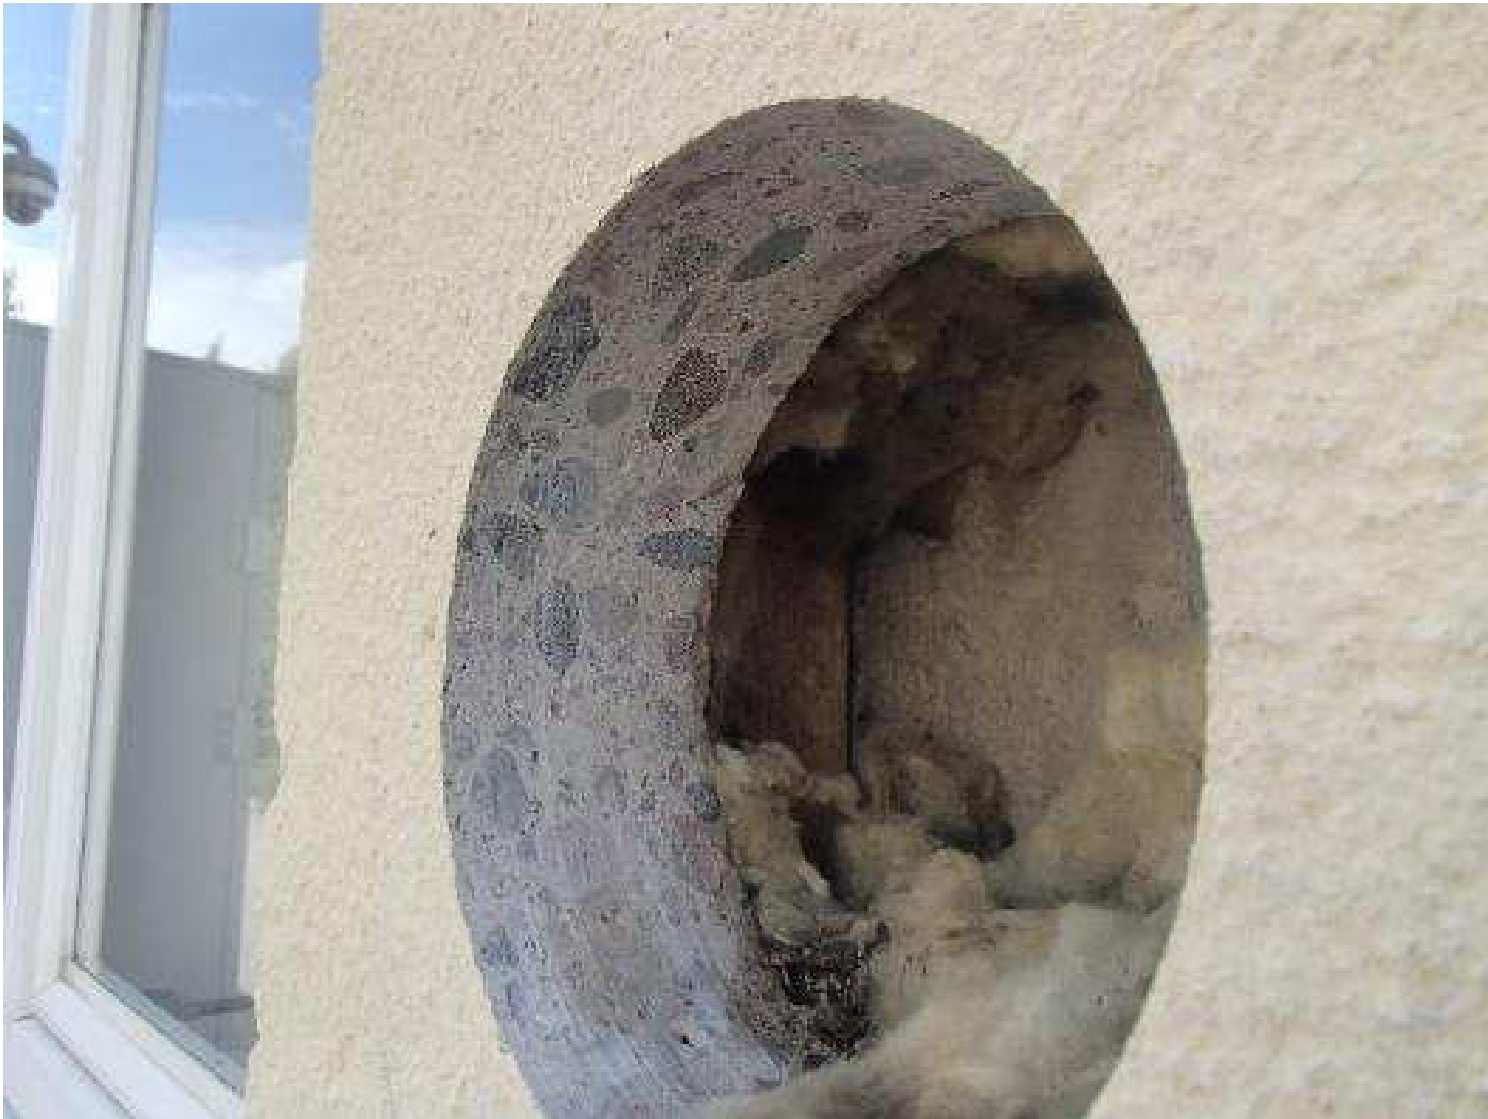
1. 60 mm, maalattu betonielementti
2. 80 mm, mineraalivillaeriste
3. betoninen sisärunko

Eristetilassa havaittiin puuta.

Kuva 83. Rakenneavaus, JS21Y, julkisivuun.

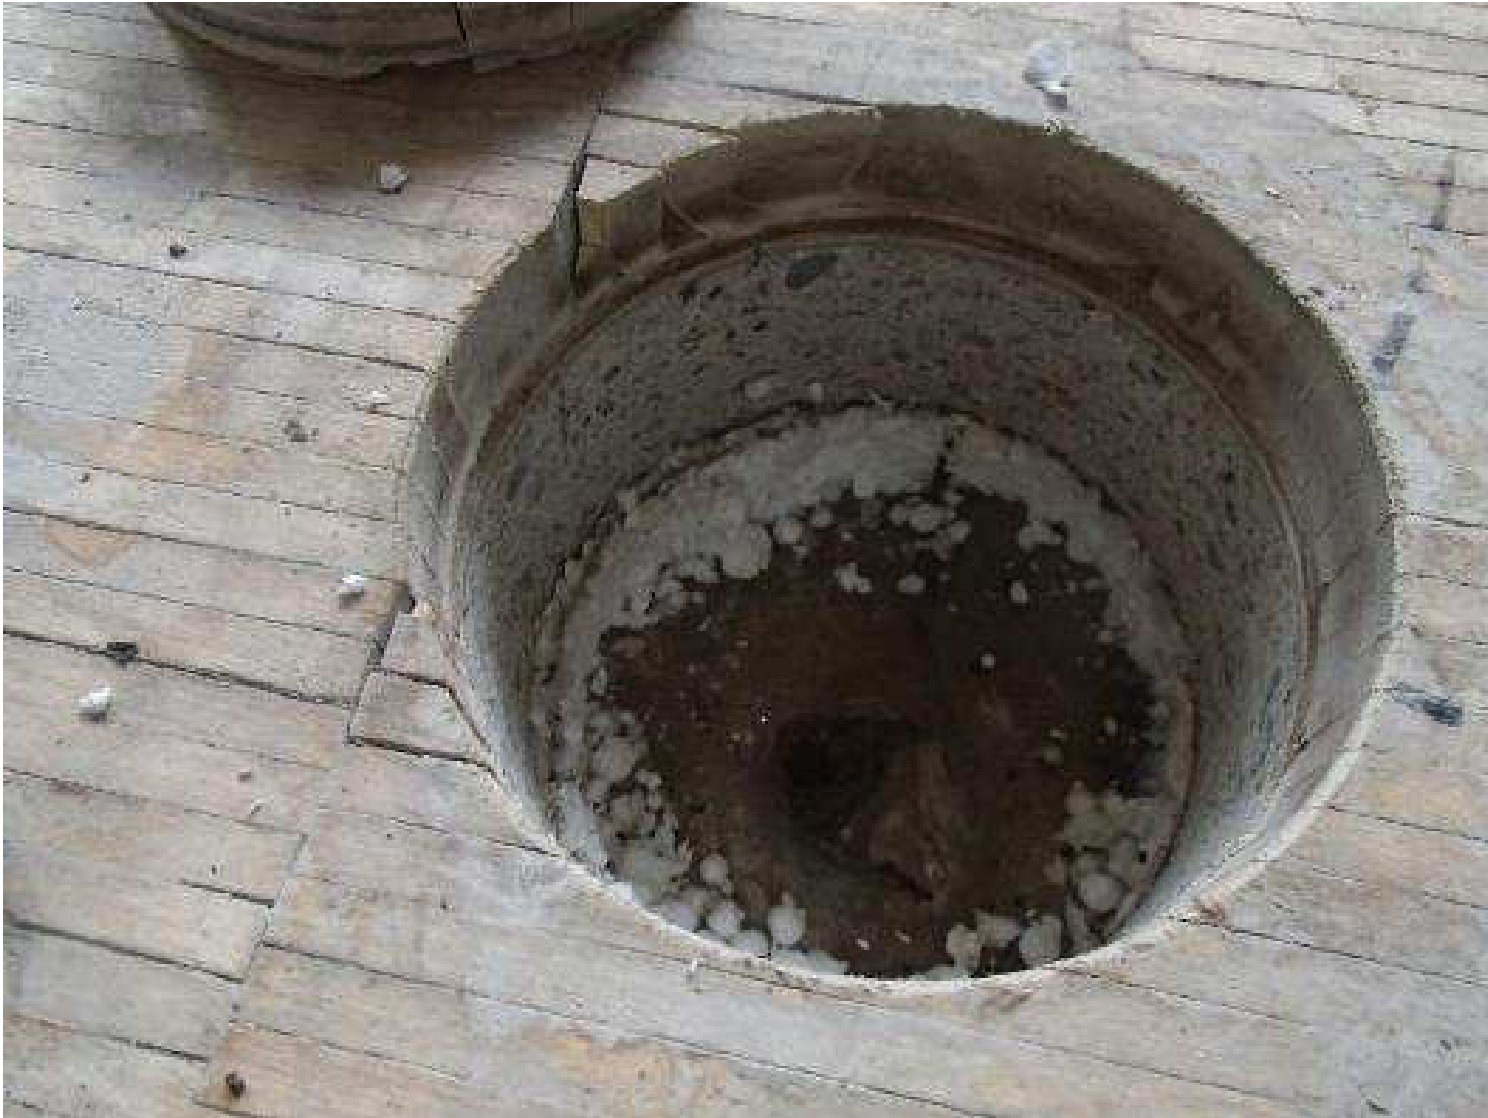
Kuva 88. Rakenneavaus, RAKL24, teknisen työn luokan alapohjarakenteeseen keskialueelta.

Alapohjan hiekassa oli mukana kiviä.

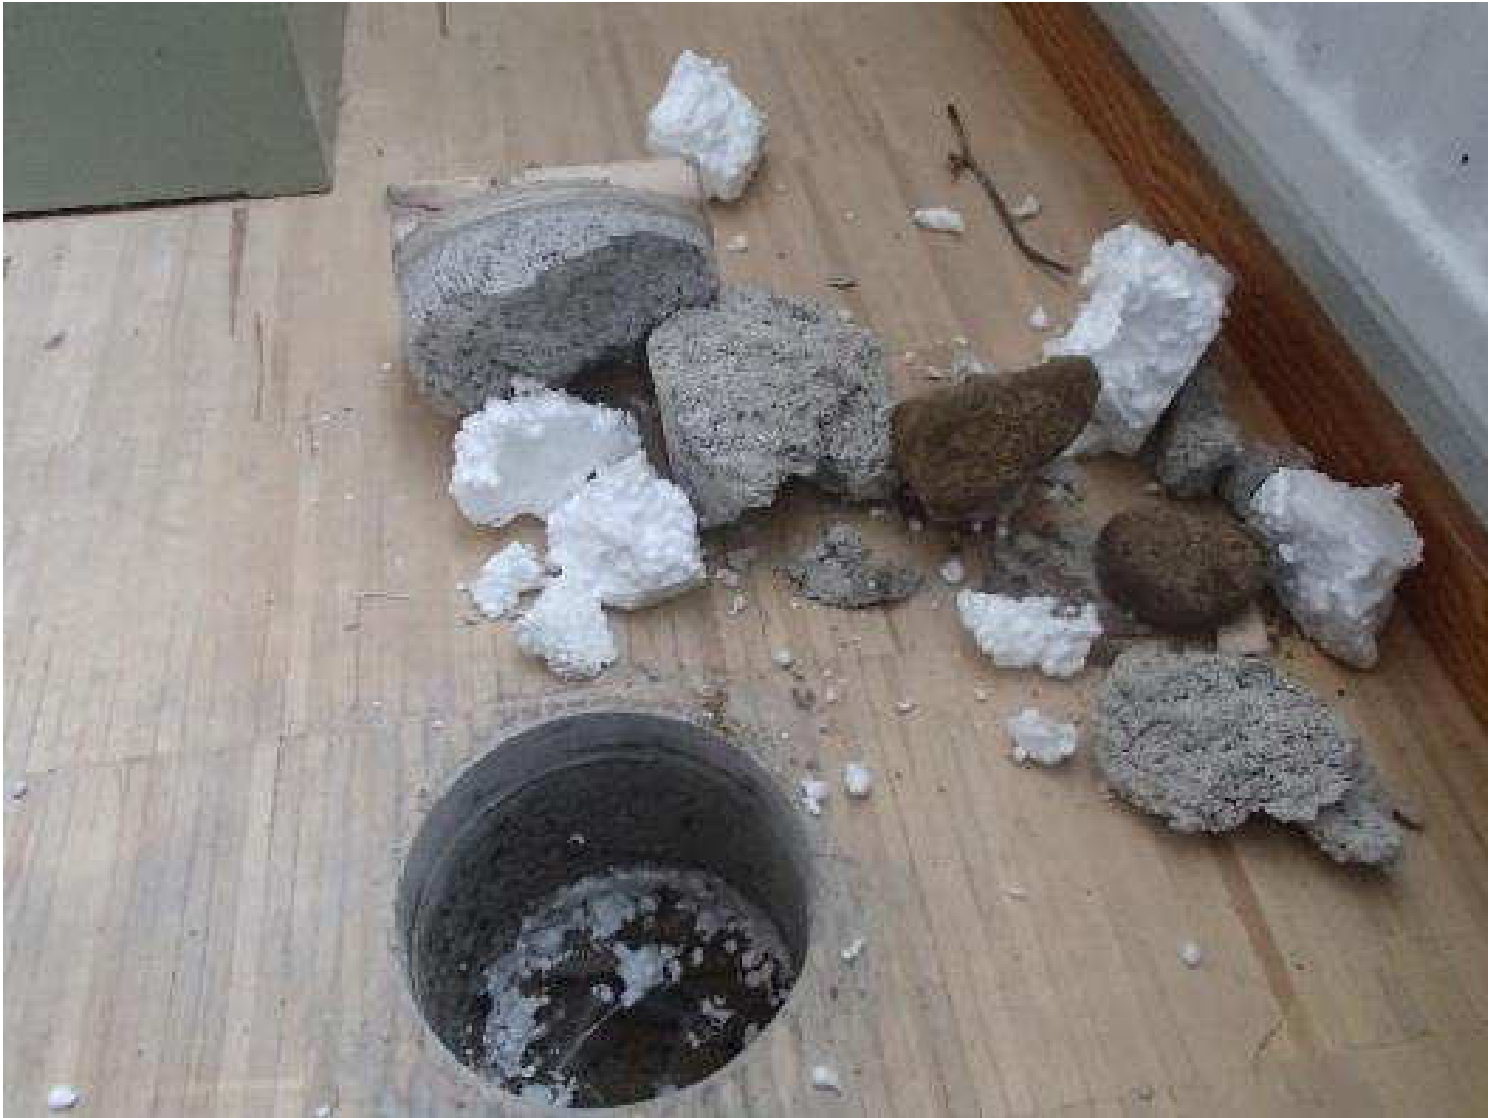
Kuva 89. Rakenneavaus, RAKL25, teknisen työn luokan alapohjarakenteeseen reuna-alueelta.

Alapohjan hiekassa oli mukana kiviä.

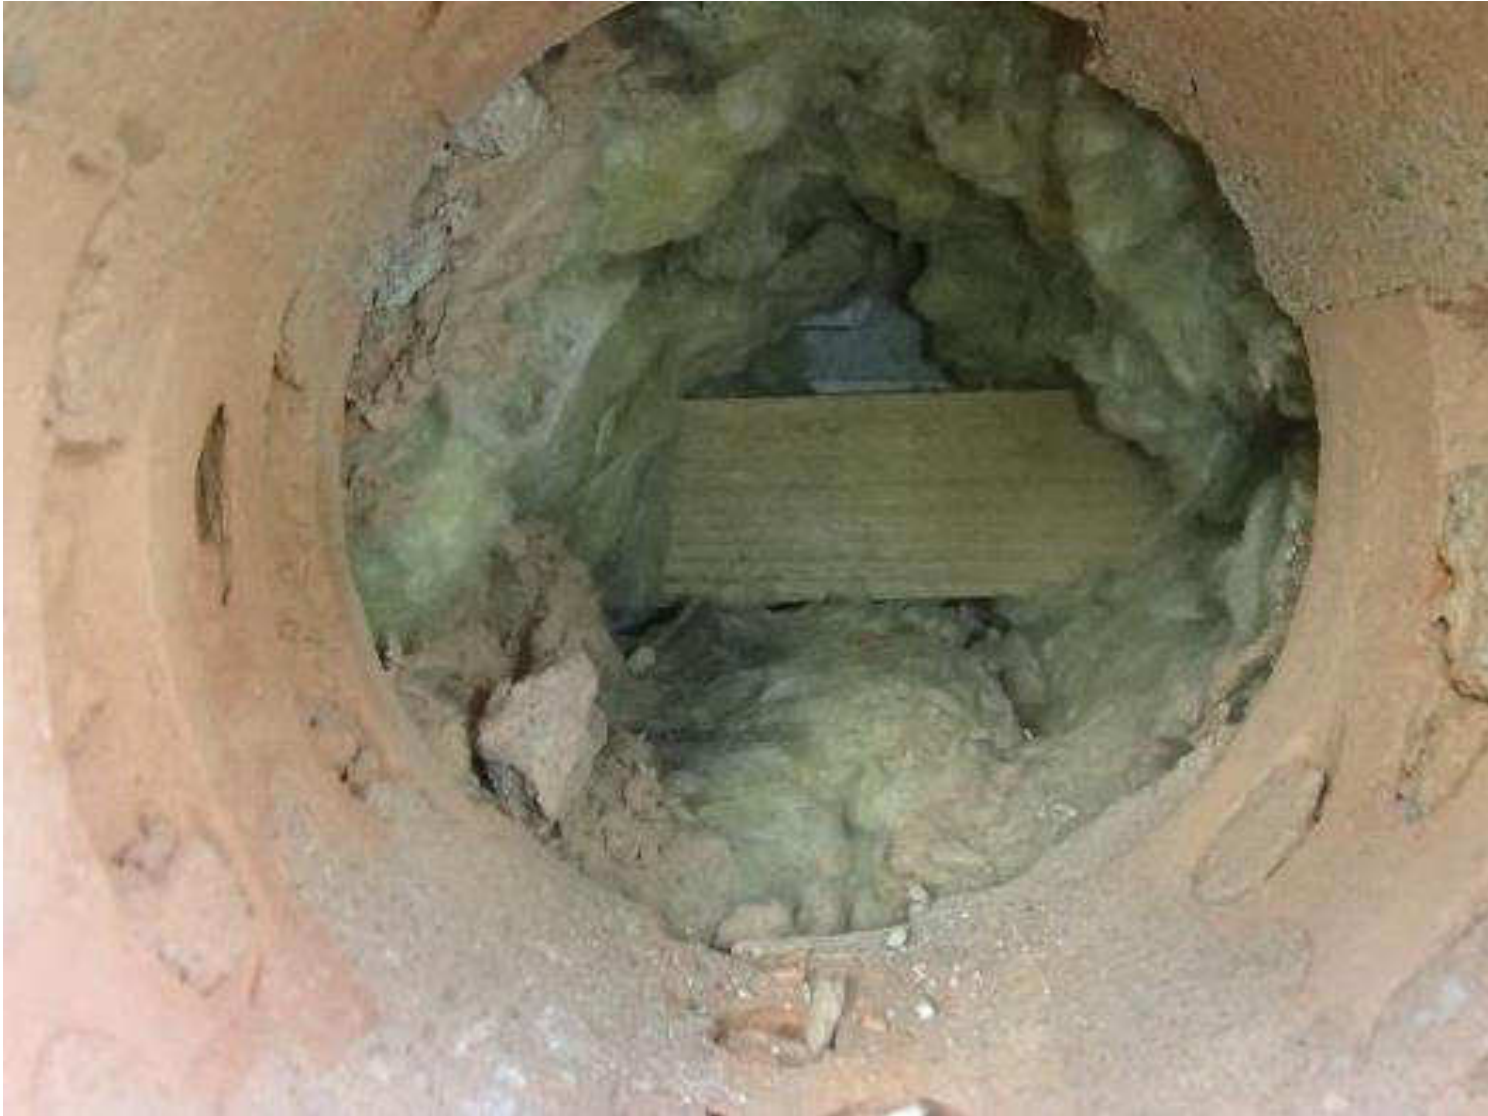
Kuva 91. Rakenneavaus, JS11Y, tiilimuurattuun julkisivuun.

1. 15 mm, maalattu rappauspinta
2. 130 mm, reikätiili
3. 150 mm, mineraalivillaeriste
4. 130 mm, KAHI-tiilimuuraus

Eristetilassa havaittiin 50 x 50 mm puutavaraa.

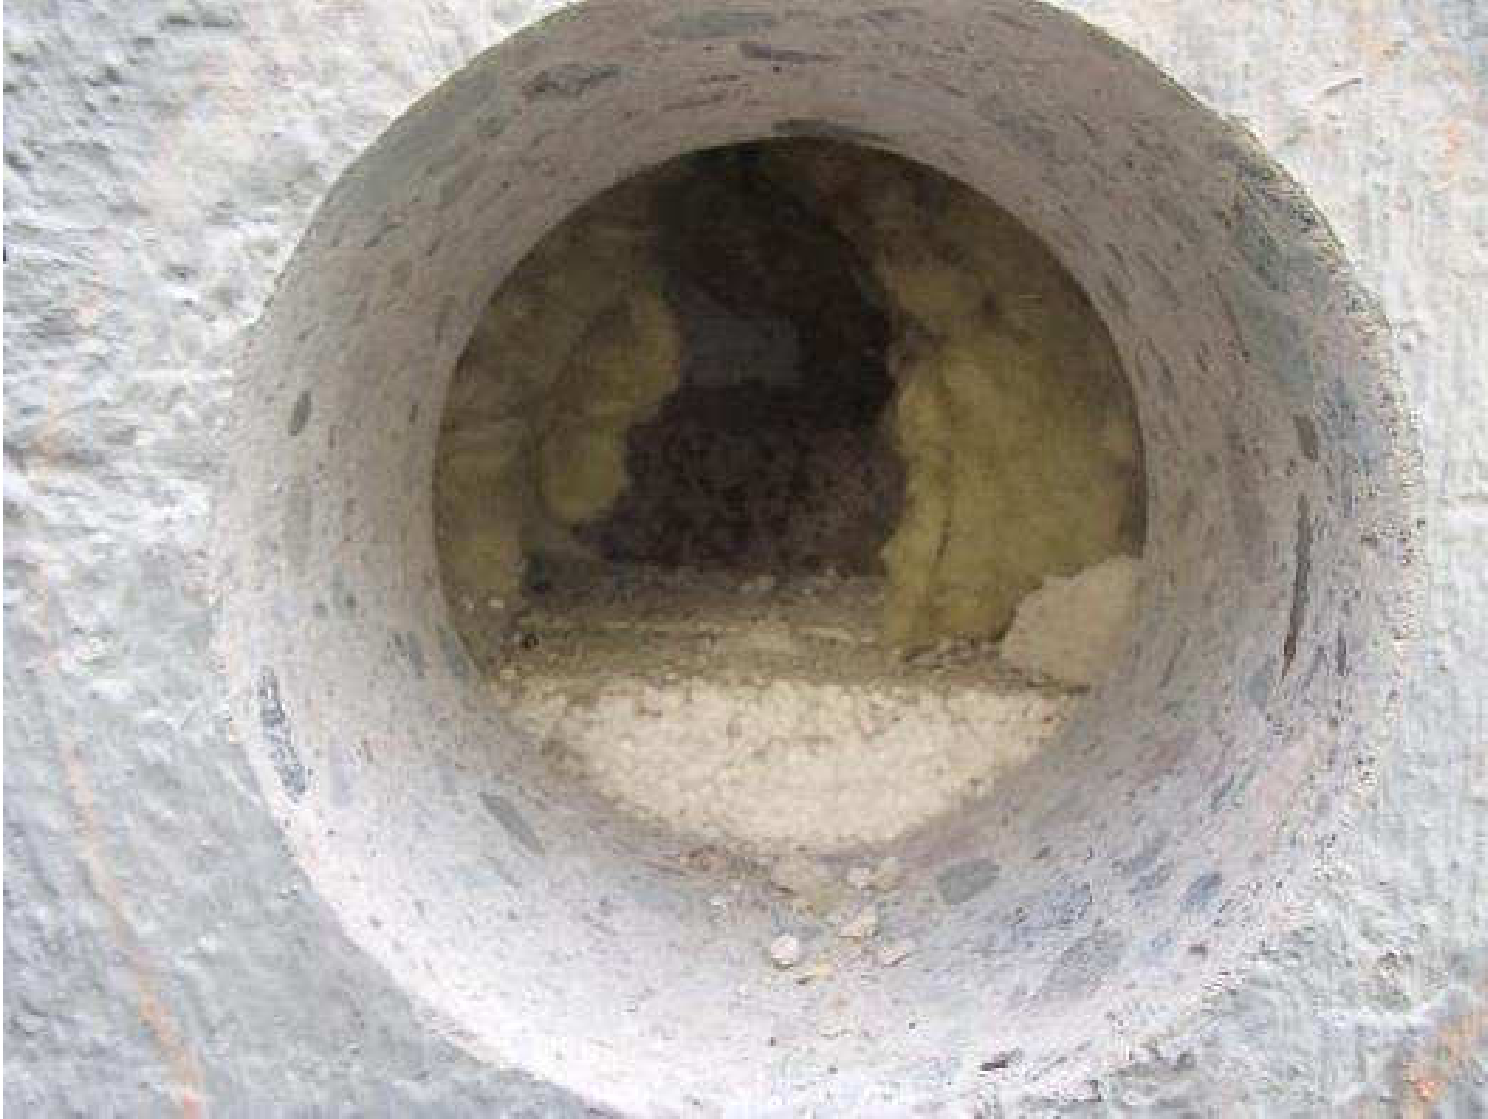
Kuva 92. Rakenneavaus, JS11A, tiilimuurattuun julkisivuun.

1. 90 mm, maalattu betonielementti
2. 150 mm, EPS/Mineraalivillaeriste
3. 130 mm, KAHI-tiilimuuraus

Betonisokkelin EPS-eristeen yläpinta on 450 mm maanpinnan yläpuolella.

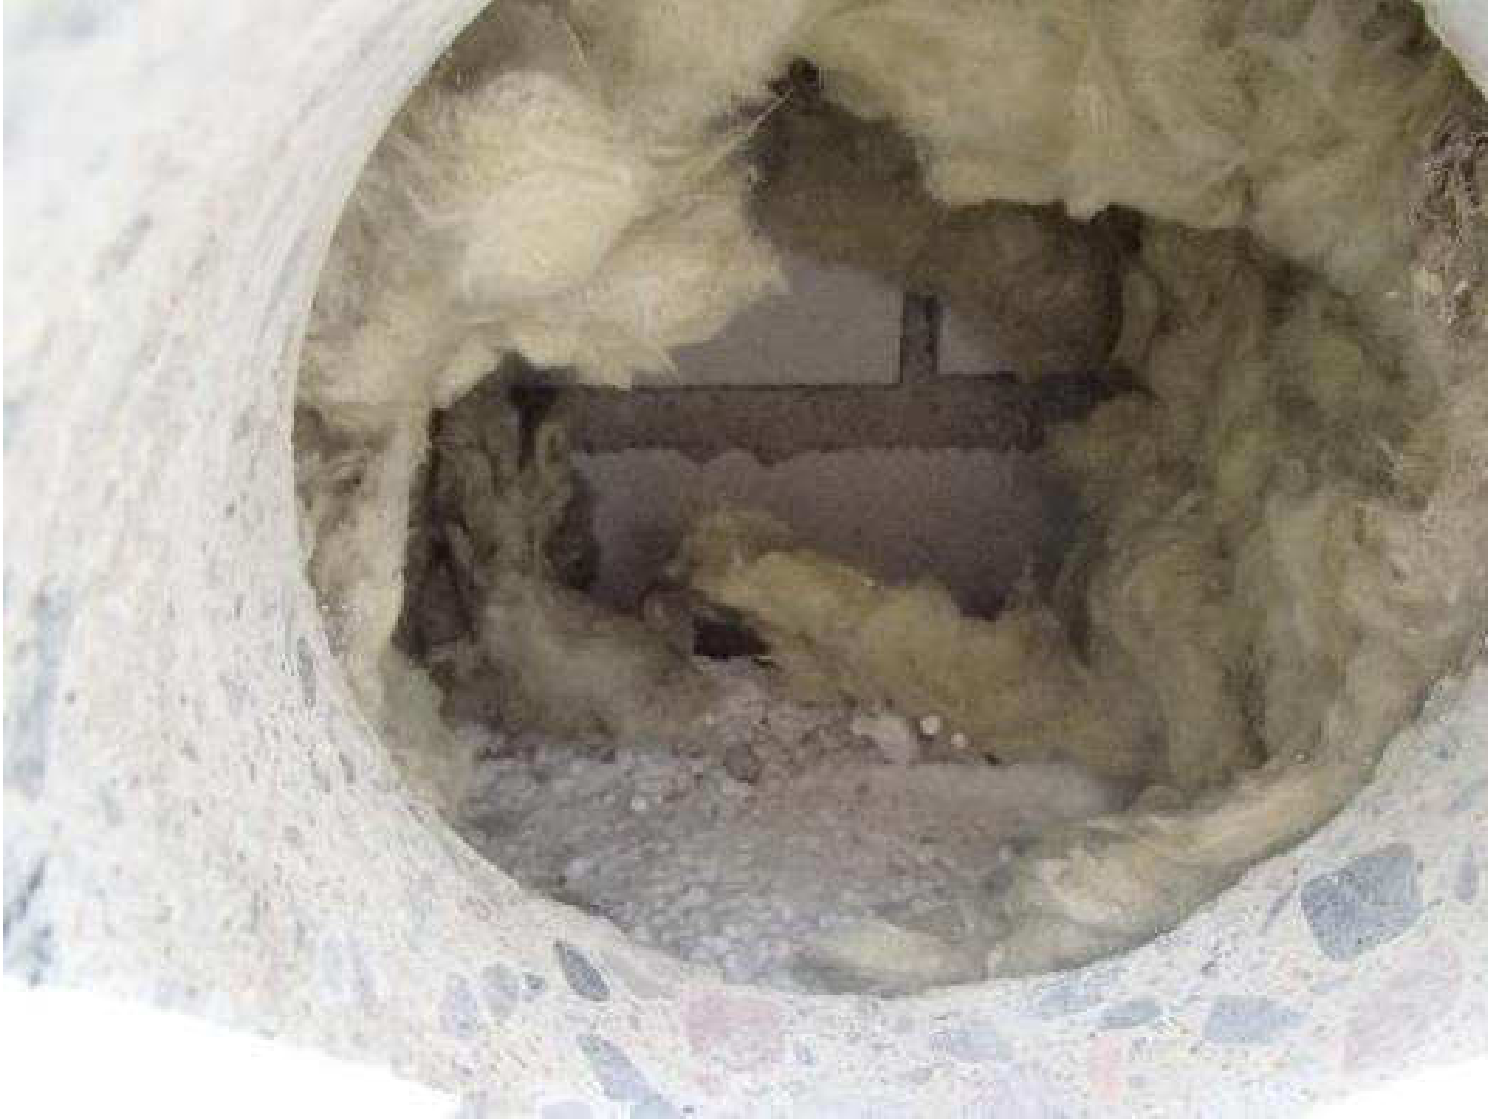
Kuva 93. Rakenneavaus, JS18, tiilimuurattuun julkisivuun.

1. 100 mm, maalattu betonielementti
2. 200 mm, mineraalivillaeriste
3. 130 mm, KAHI-tiilimuuraus

Betonisokkelin EPS-eristeen yläpinta on 250 mm maanpinnan yläpuolella.
