**RAKENNUKSEN SISÄILMA- JA RAKENNETEKNINEN
KUNTOTUTKIMUS**

21.3.2019

HYRYLÄN KOULUKESKUS

SAHATIE 1

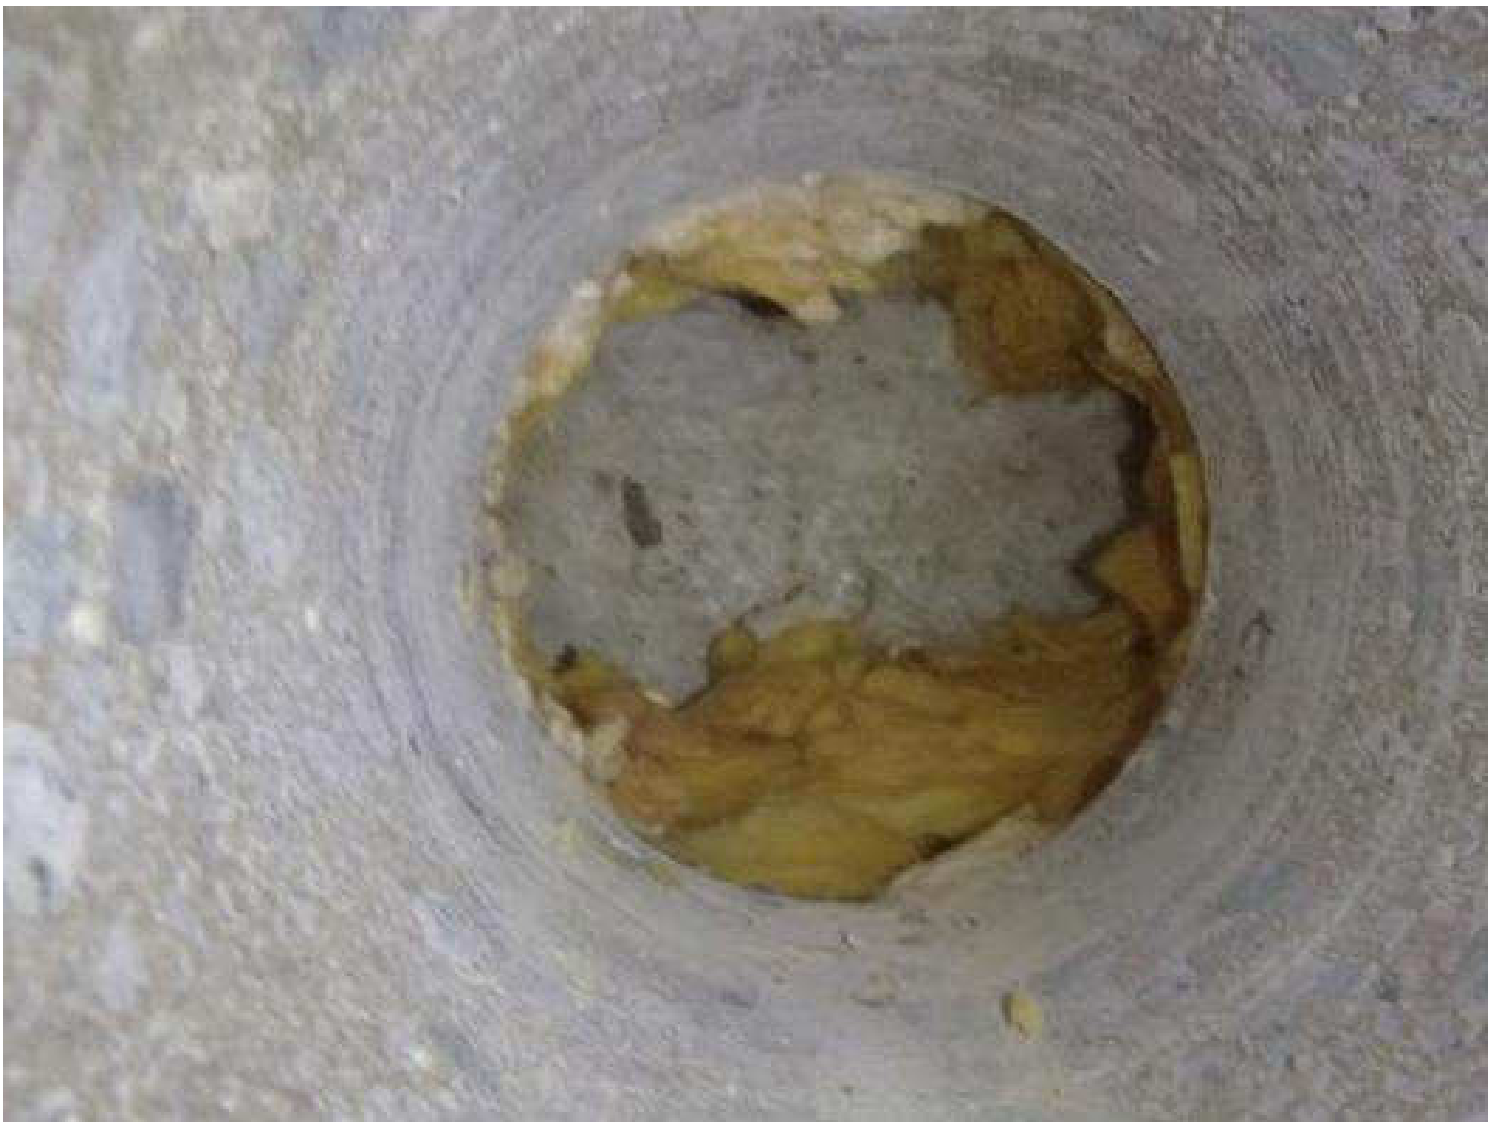
Kuva 95. Rakenneavaus, MVS2, musiikkiluokan maanvastaiseen seinään sisältäpäin.

1. 2 mm, maali/tasoite
2. 195 mm, betonielementti
3. 130 mm, mineraalivillaeriste
4. betoni

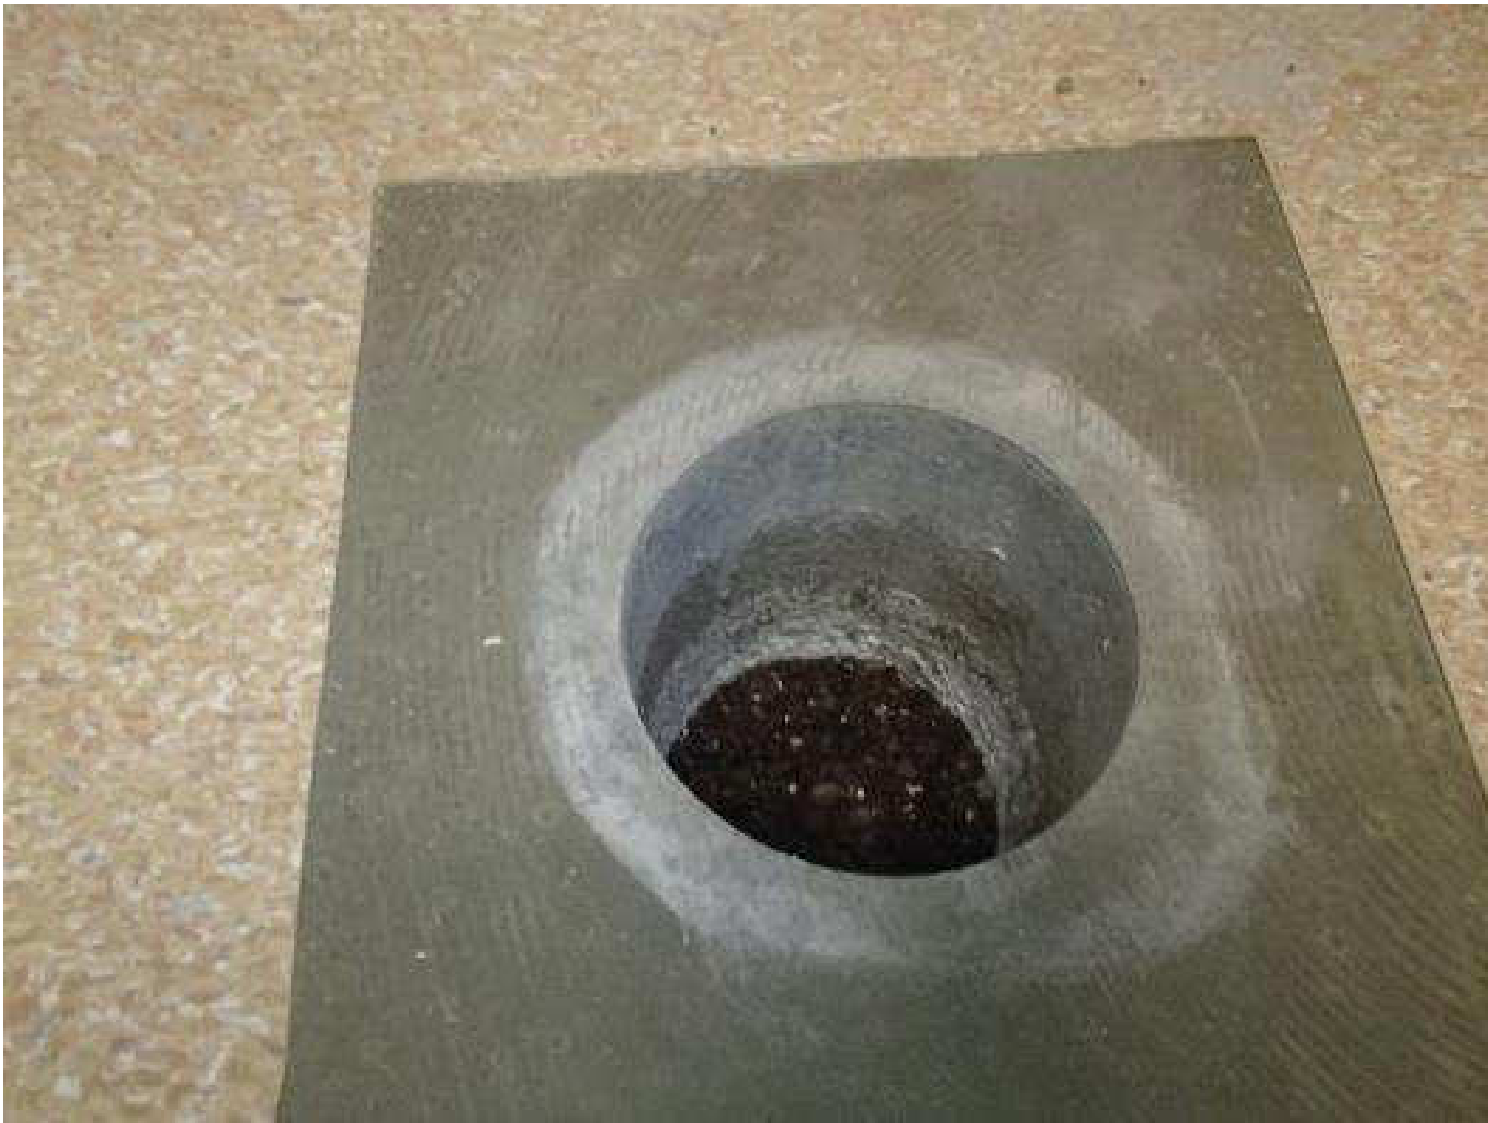
Kuva 96. Rakenneavaus, RAKL26, musiikkiluokan alapohjaan.

1. 2 mm, muovimatto/liima
2. 1 mm, pintavalu
3. 108 mm, betonivalu
4. 75 mm, EPS-eriste
5. sora
6. sekamaa-aines

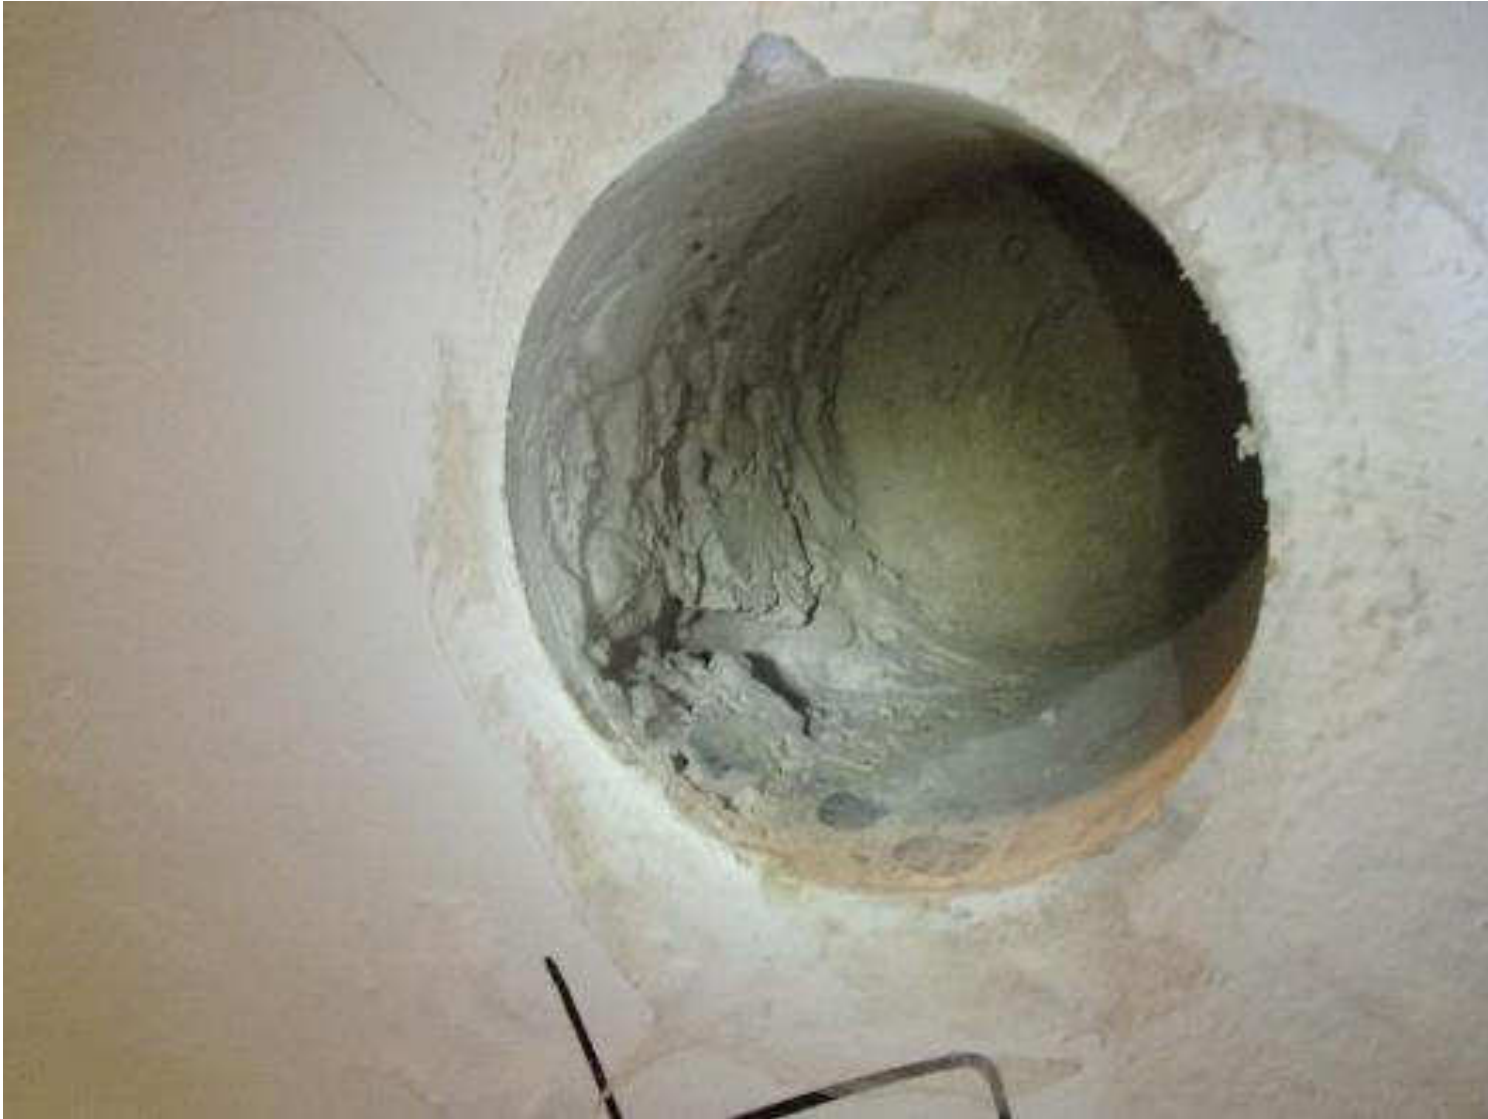
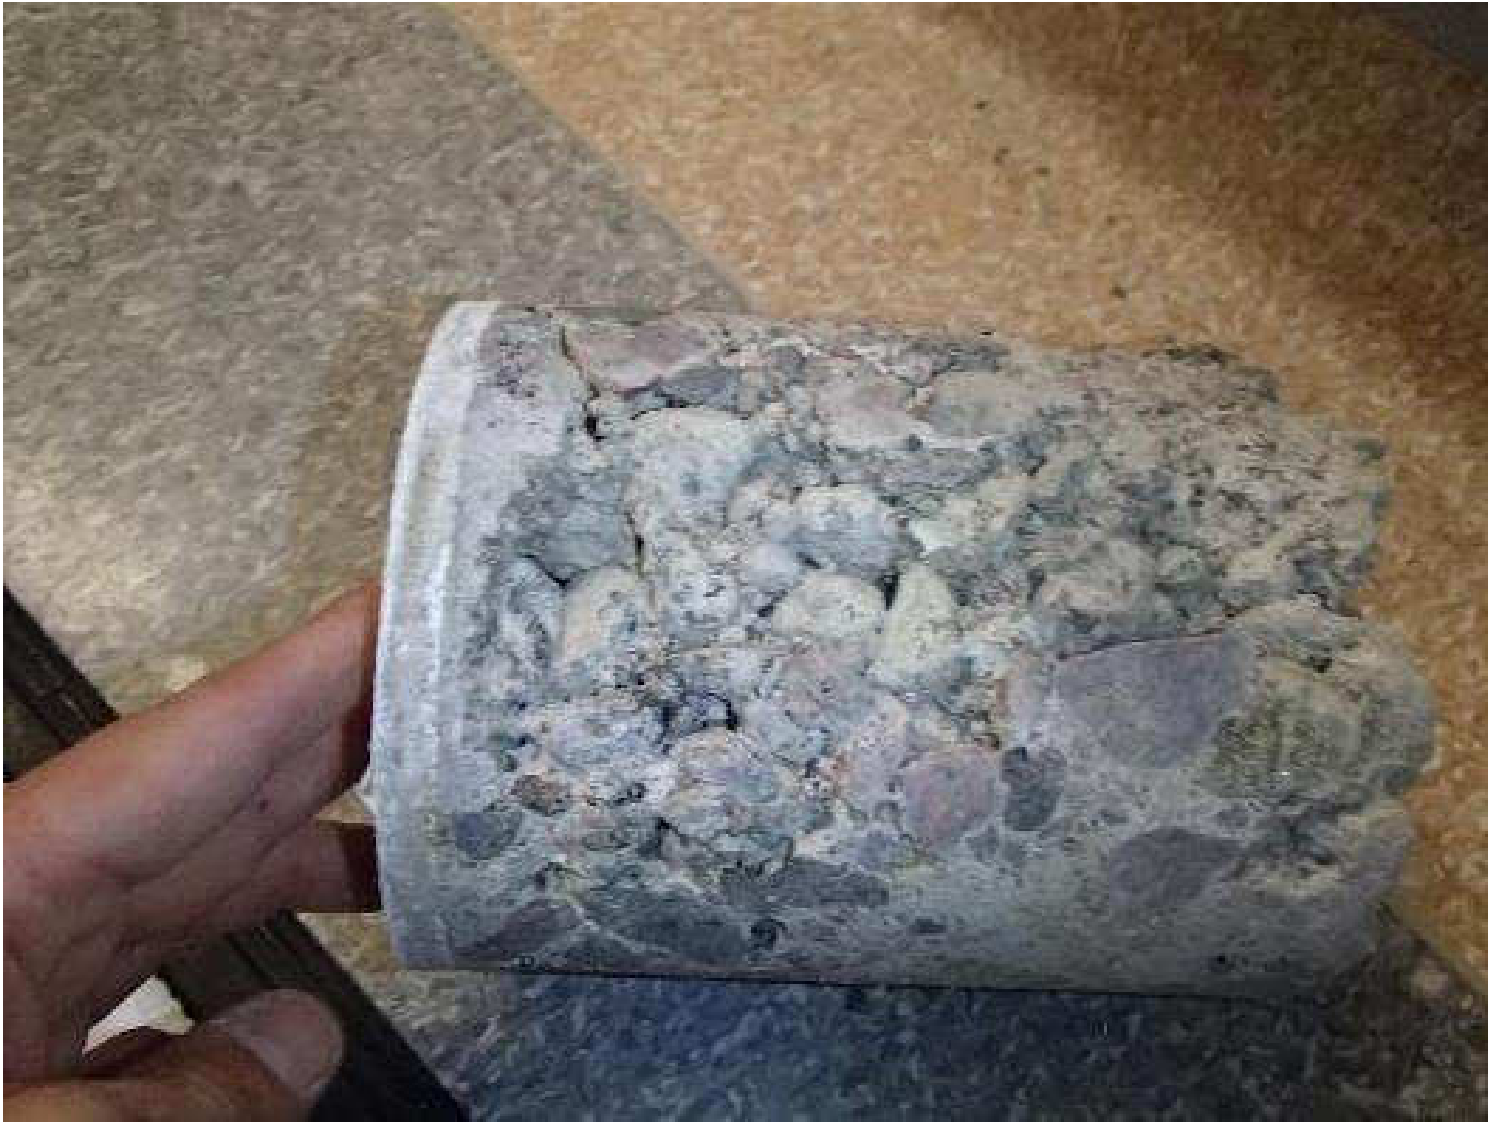
Kuva 97. Rakenneavaus, MVS1, yhdyskäytävän maanvastaiseen seinään.

Maanvastaisen seinän betonivalun tiivistys on epäonnistunut.

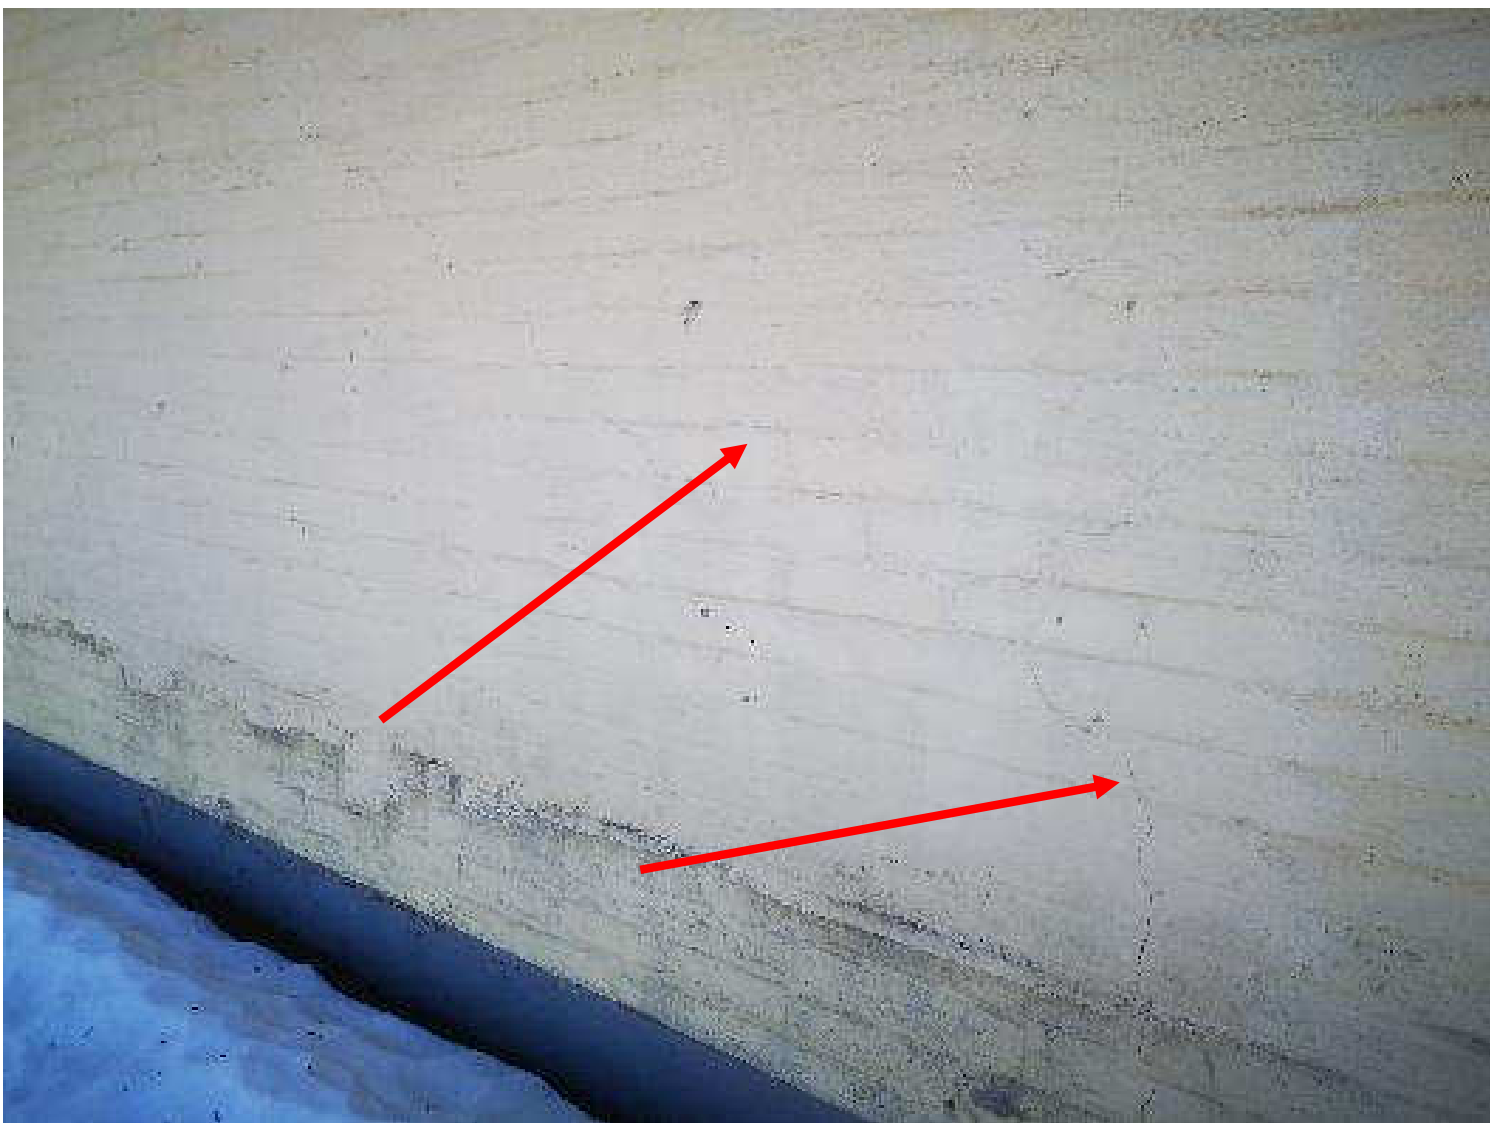
Kuva 103. Tiilimuurauksessa havaittiin tiilimurausta myötäilevää halkeilua.

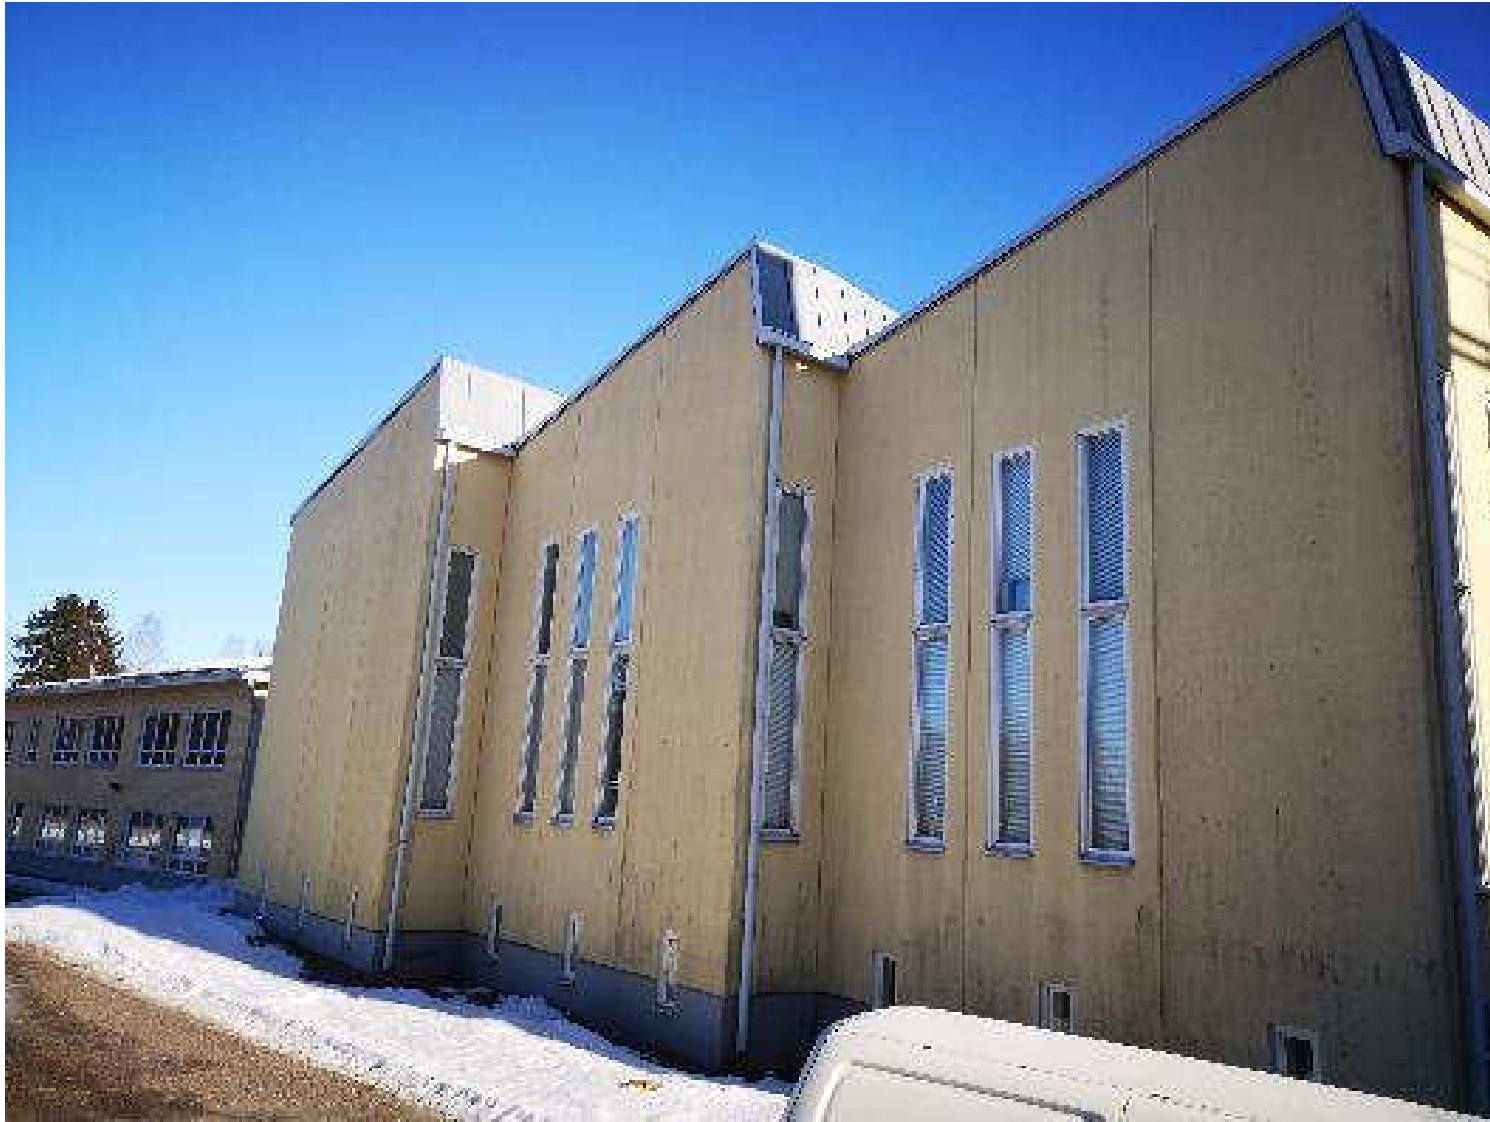
Kuva 104. Julkisivuilla havaittiin likaantumista.

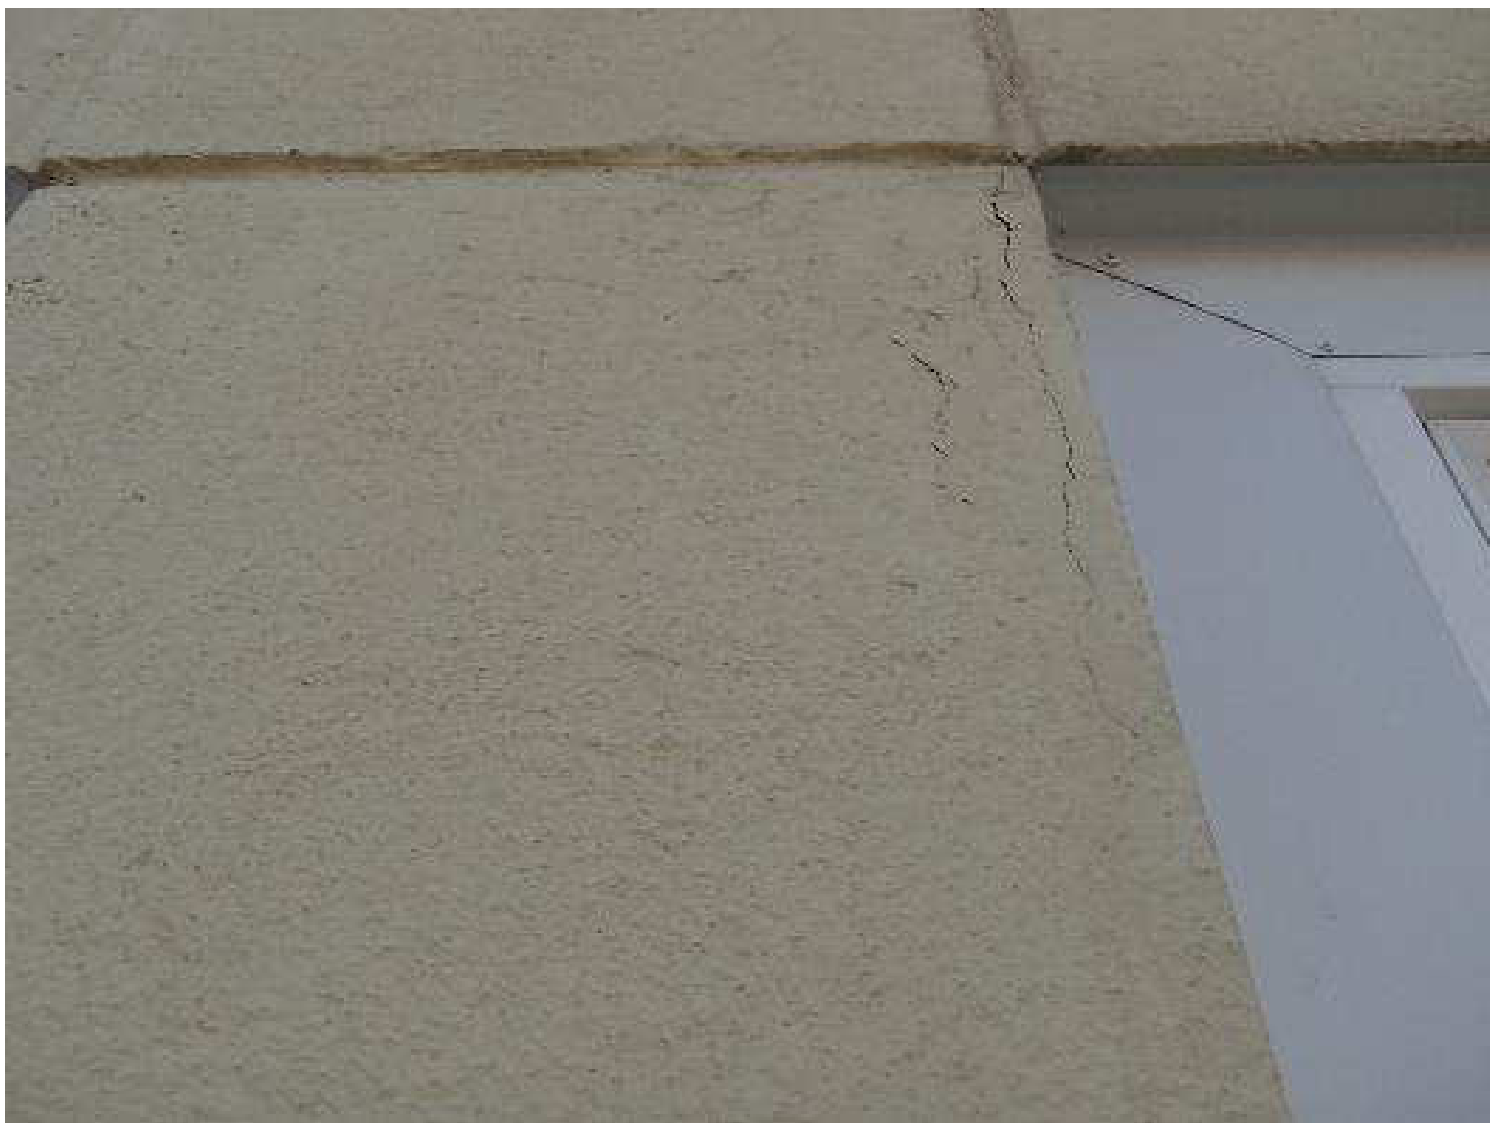
Kuva 105. Betonielementtien pinnassa havaittiin halkeilua erityisesti pielissä.

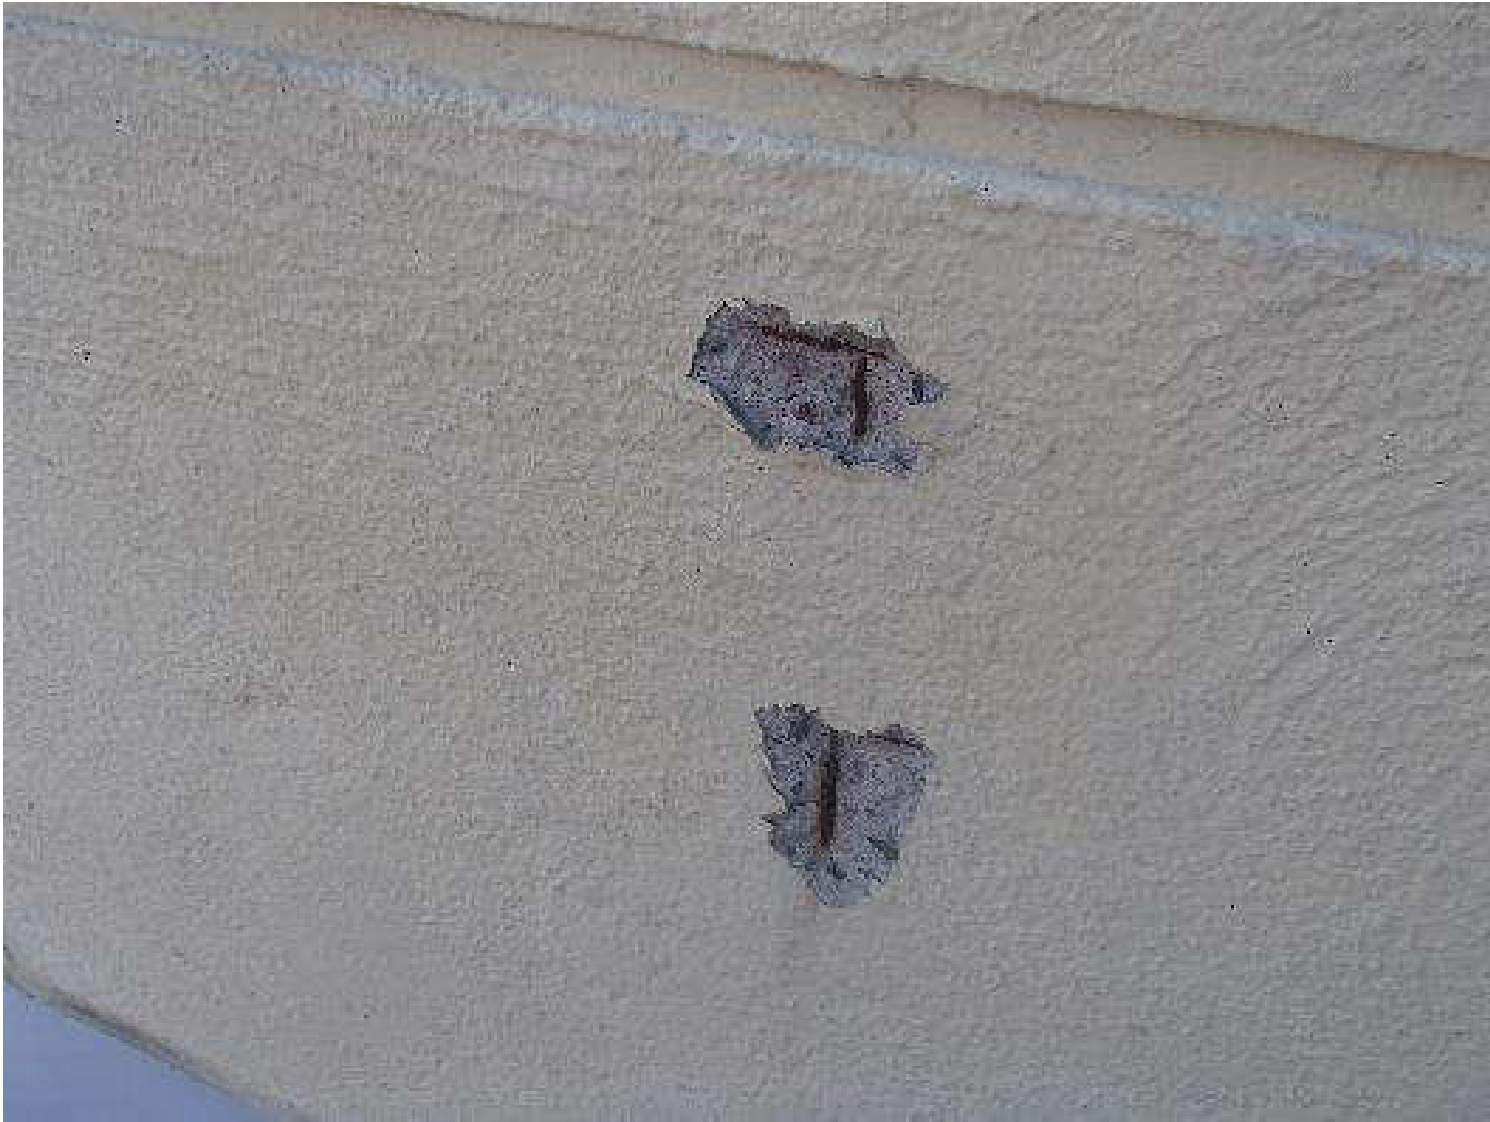
Kuva 106. Betonielementtien pinnasta on irronnut betonipalasia betoniterästen korroosion seurauksena ja irronneiden palasten takaa ovat ruostuneet raudoitusteräket tulleet esiin.

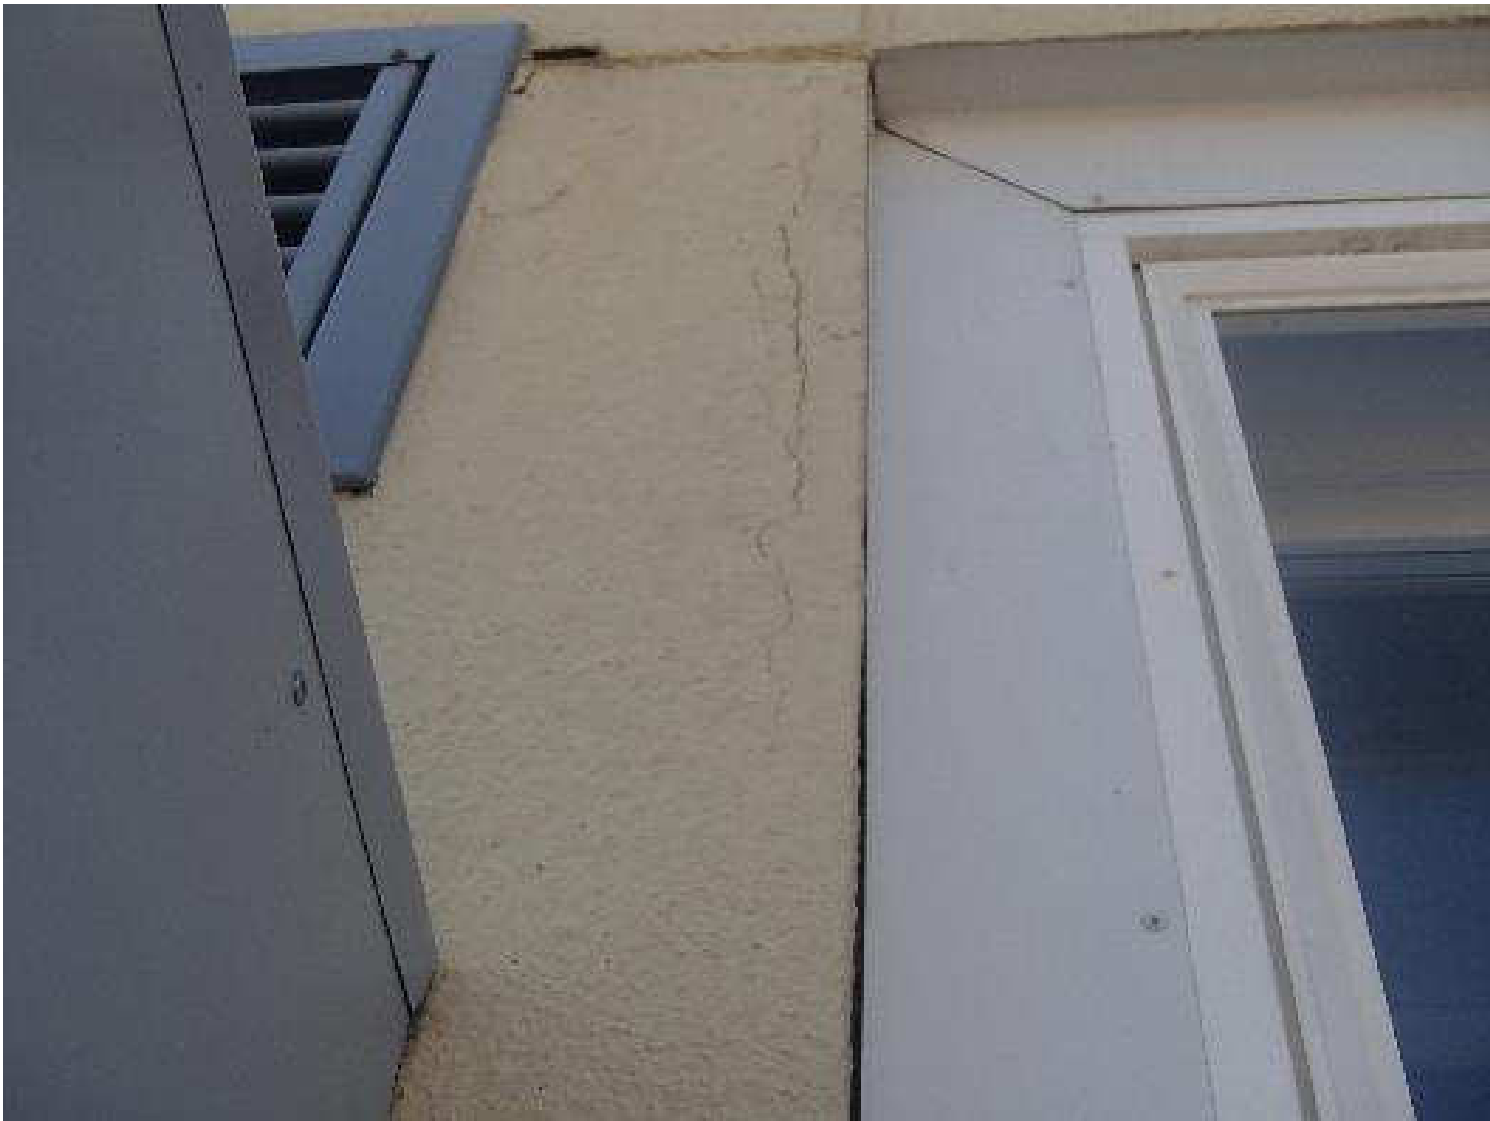
Kuva 107. Betonielementtien pinnassa havaittiin halkeilua.

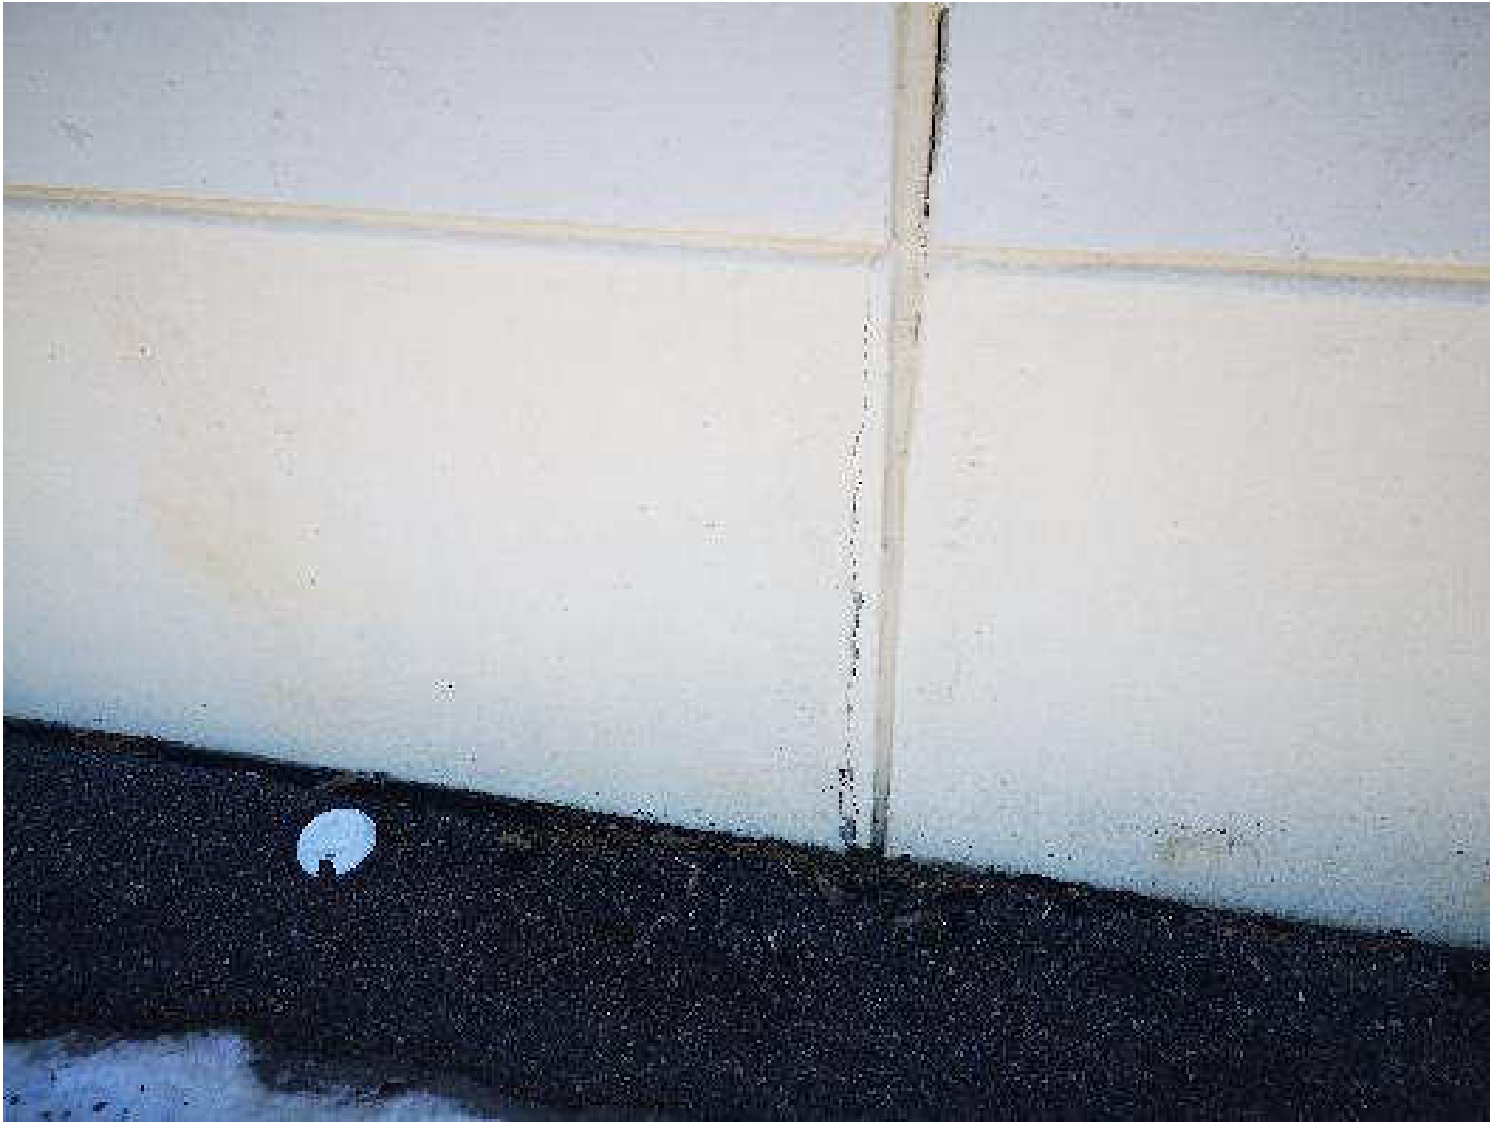
Kuva 108. Betonielementtien pinnassa havaittiin halkeilua.

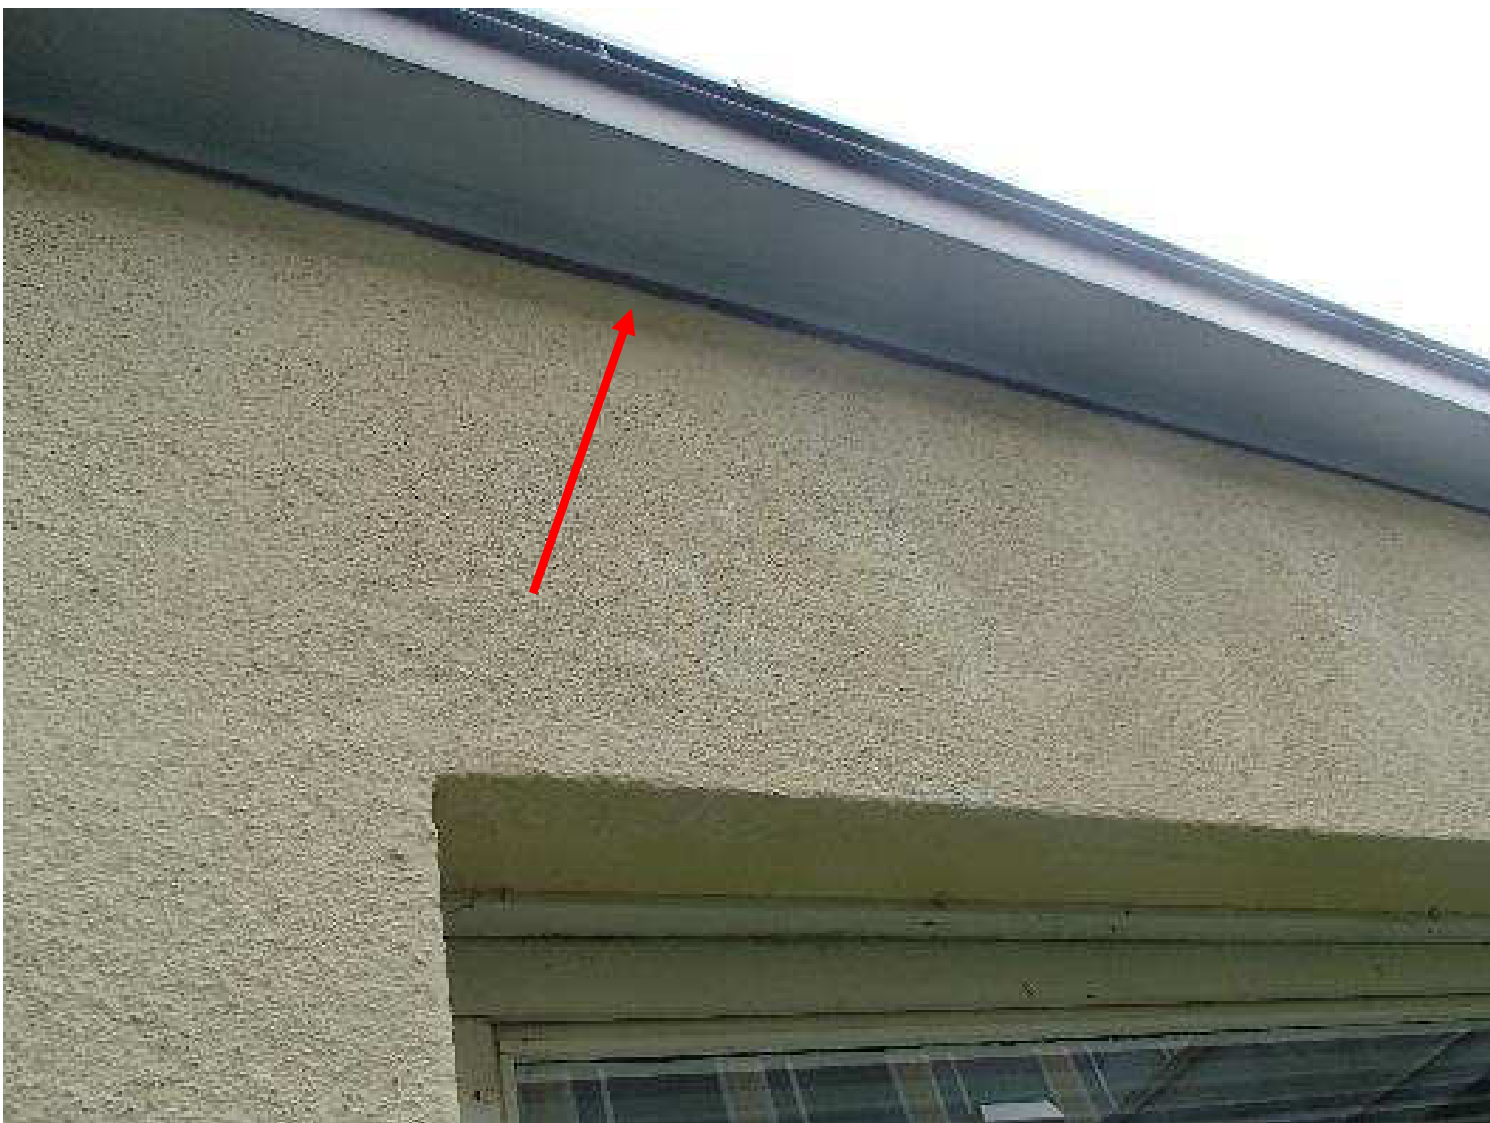
Kuva 109. Julkisivujen ja räystäiden välissä ei havaittu vastapellityksiä.

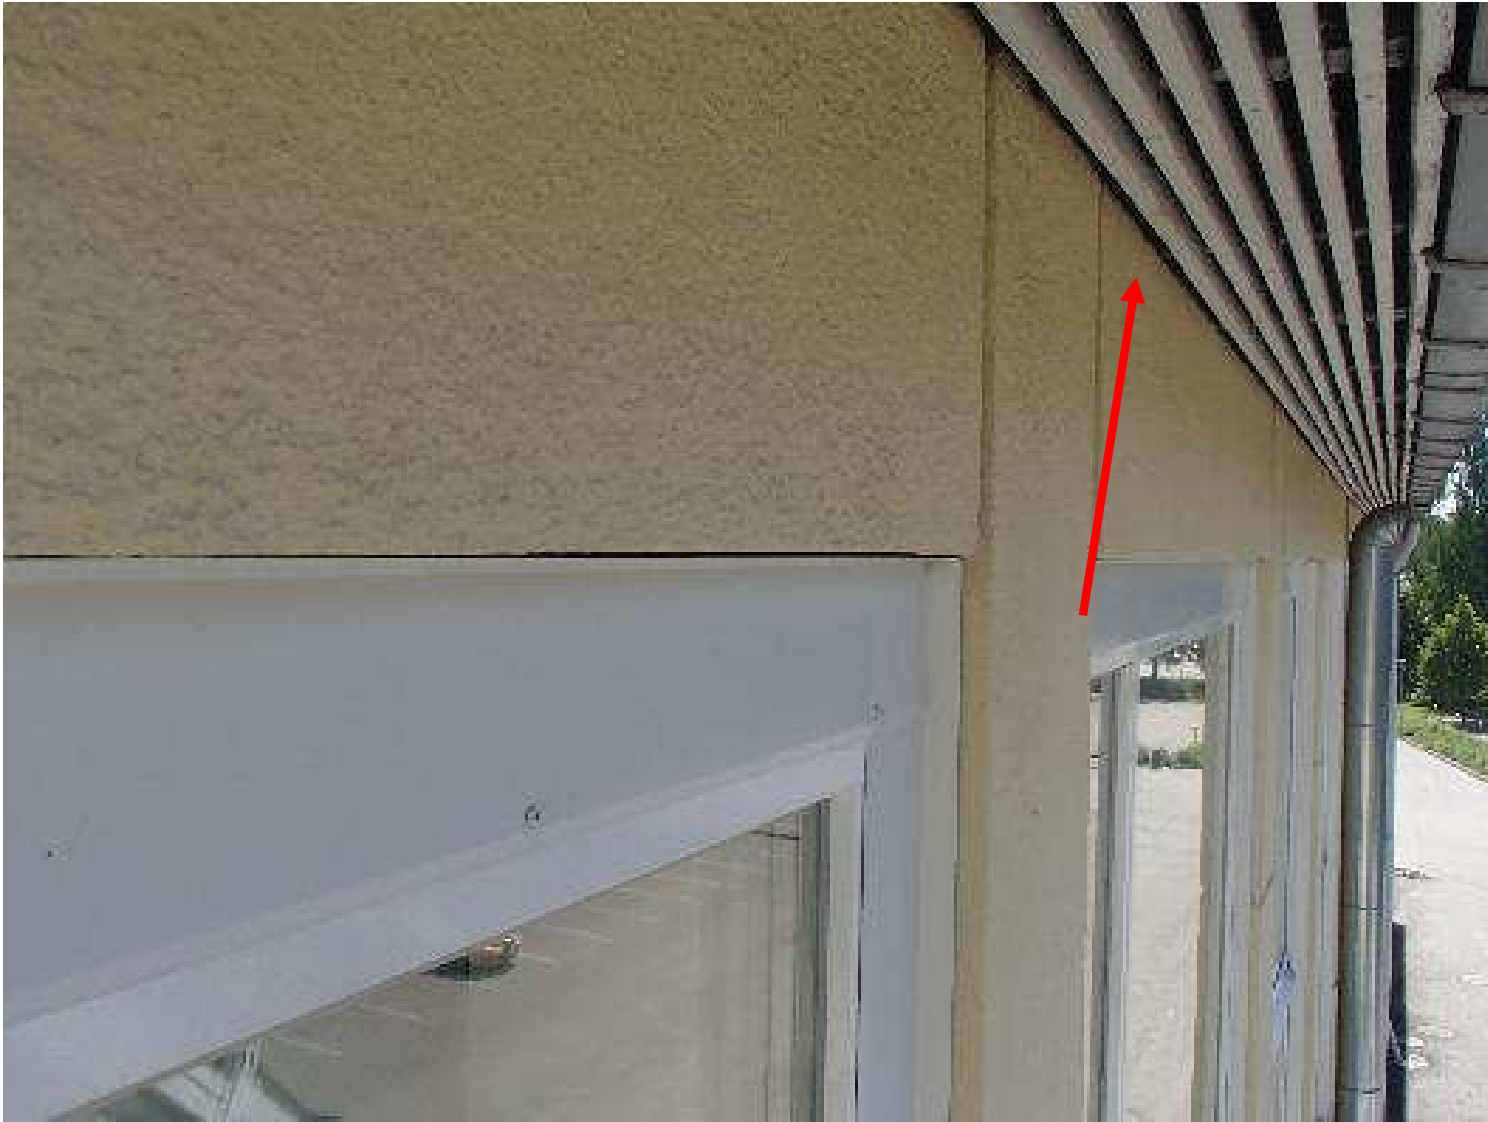
Kuva 110. Julkisivujen ja räystäiden välissä ei havaittu vastapellityksiä.

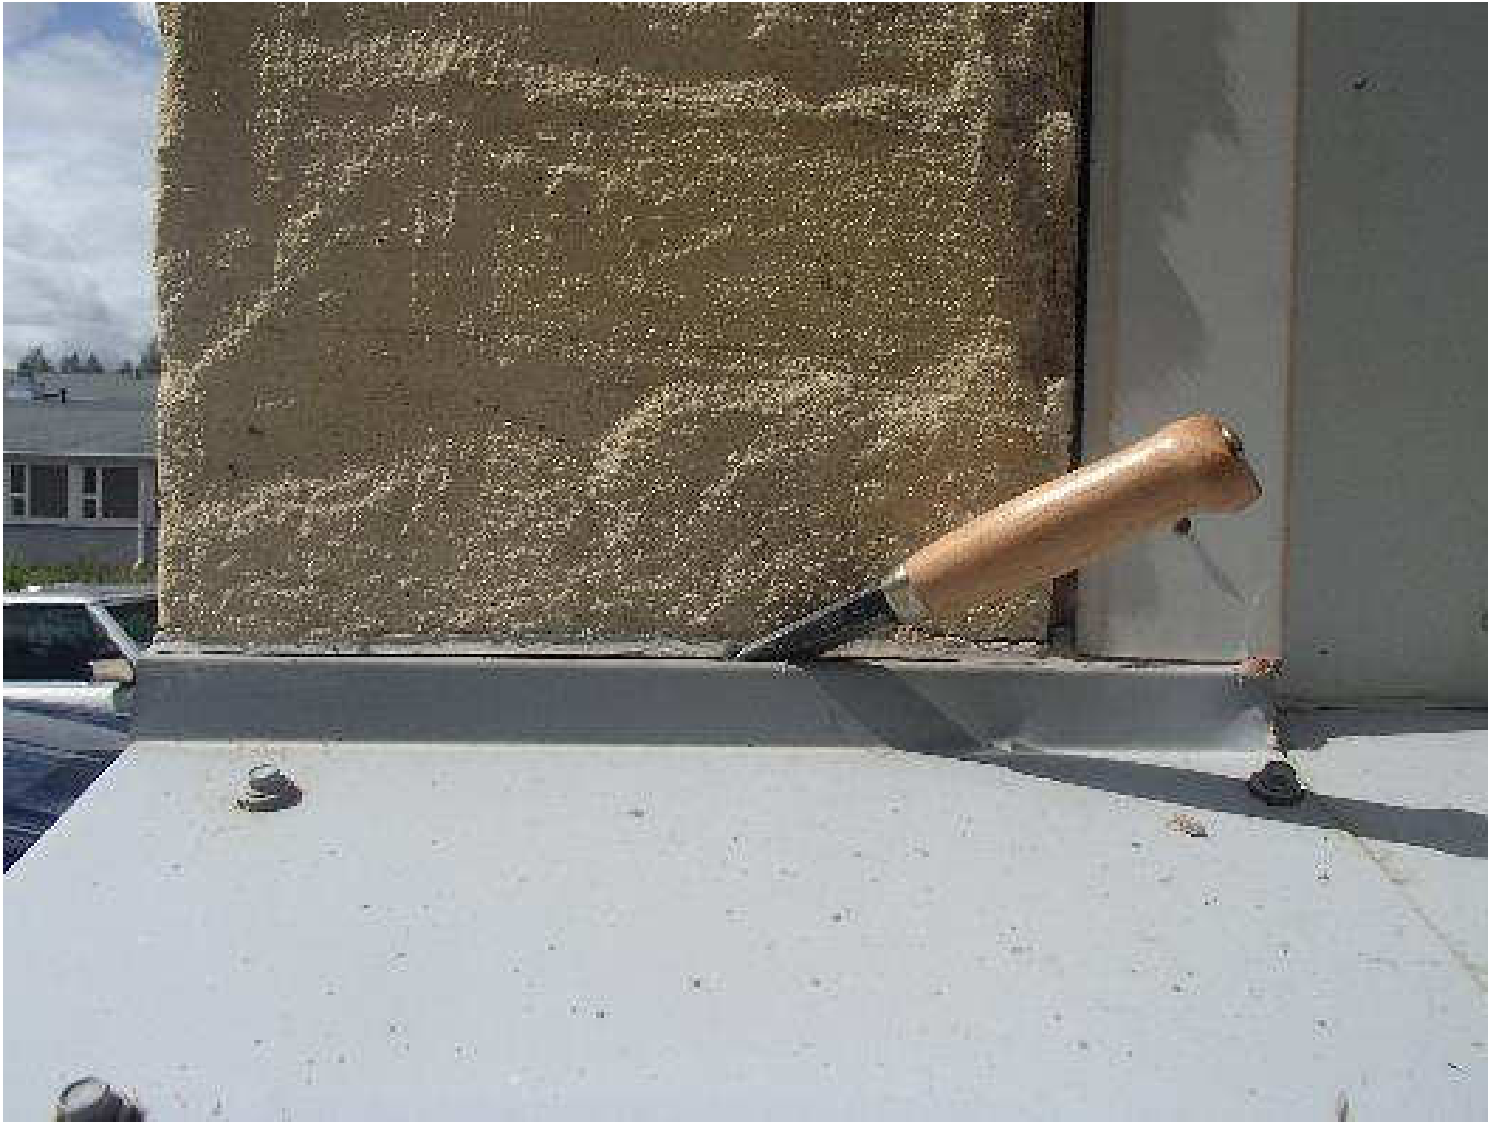
Kuva 112. Julkisivujen pellityksissä havaittiin rakoja rakenteisiin.
