**RAKENNUKSEN SISÄILMA- JA RAKENNETEKNINEN
KUNTOTUTKIMUS**

21.3.2019

HYRYLÄN KOULUKESKUS

SAHATIE 1

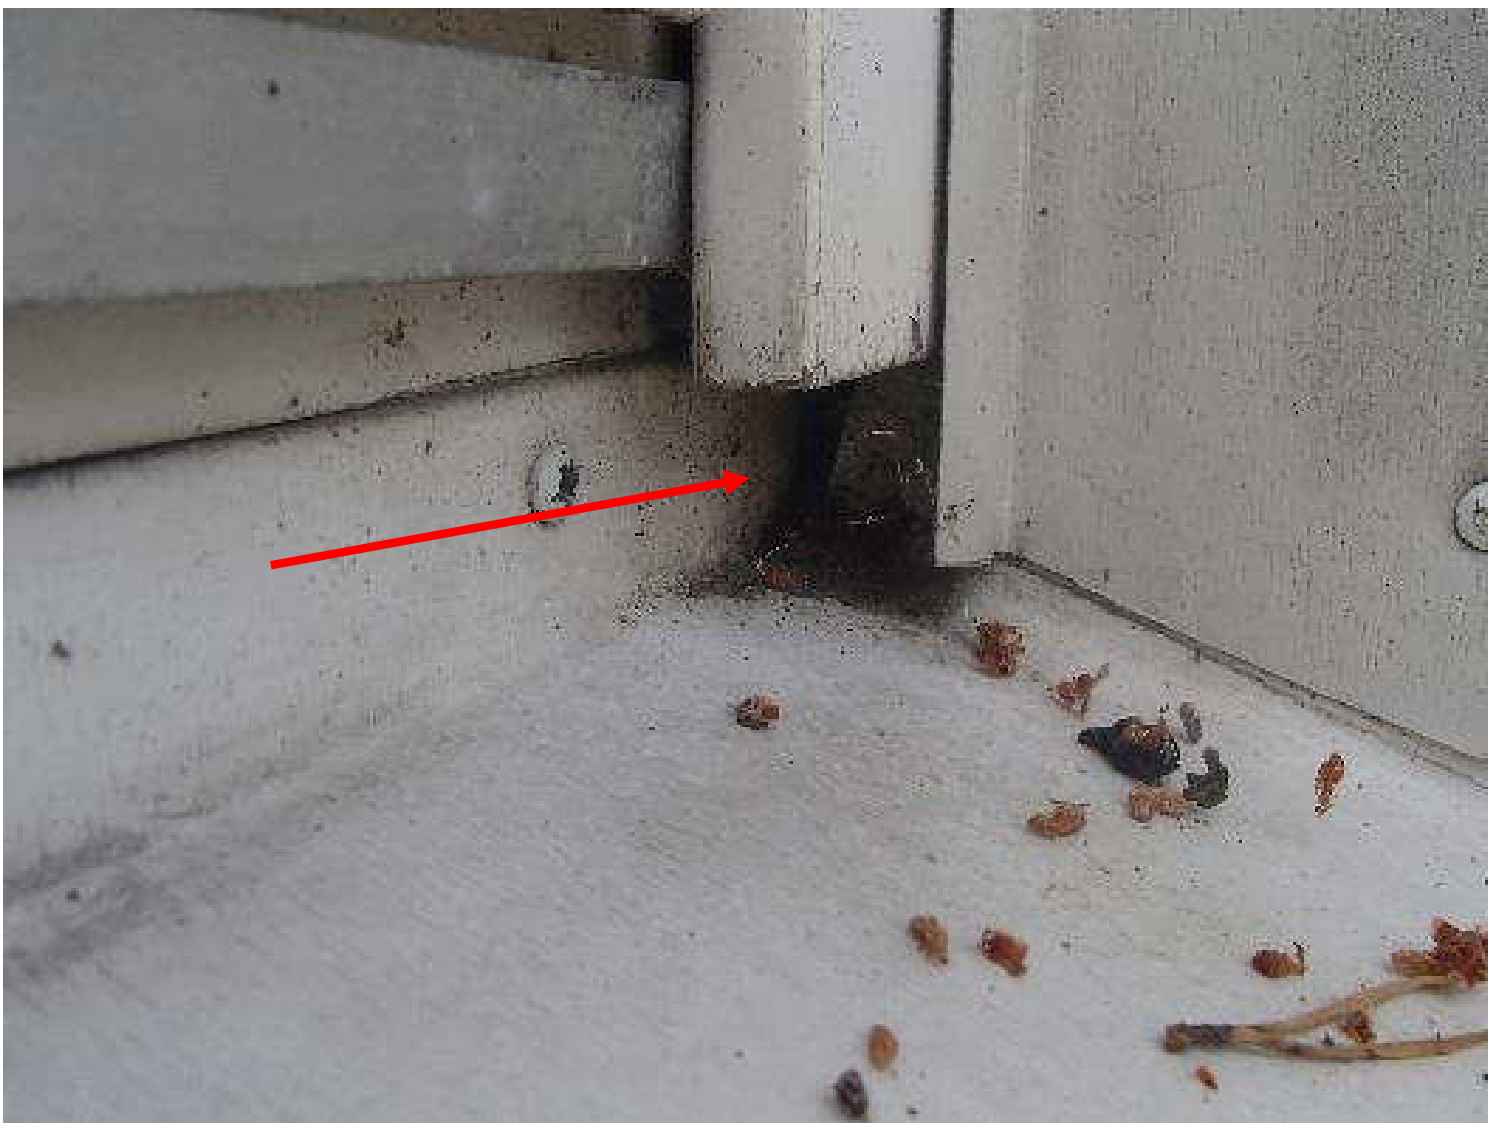
Kuva 113. Vesipeltien kulmissa havaittiin rakoja rakenteisiin.

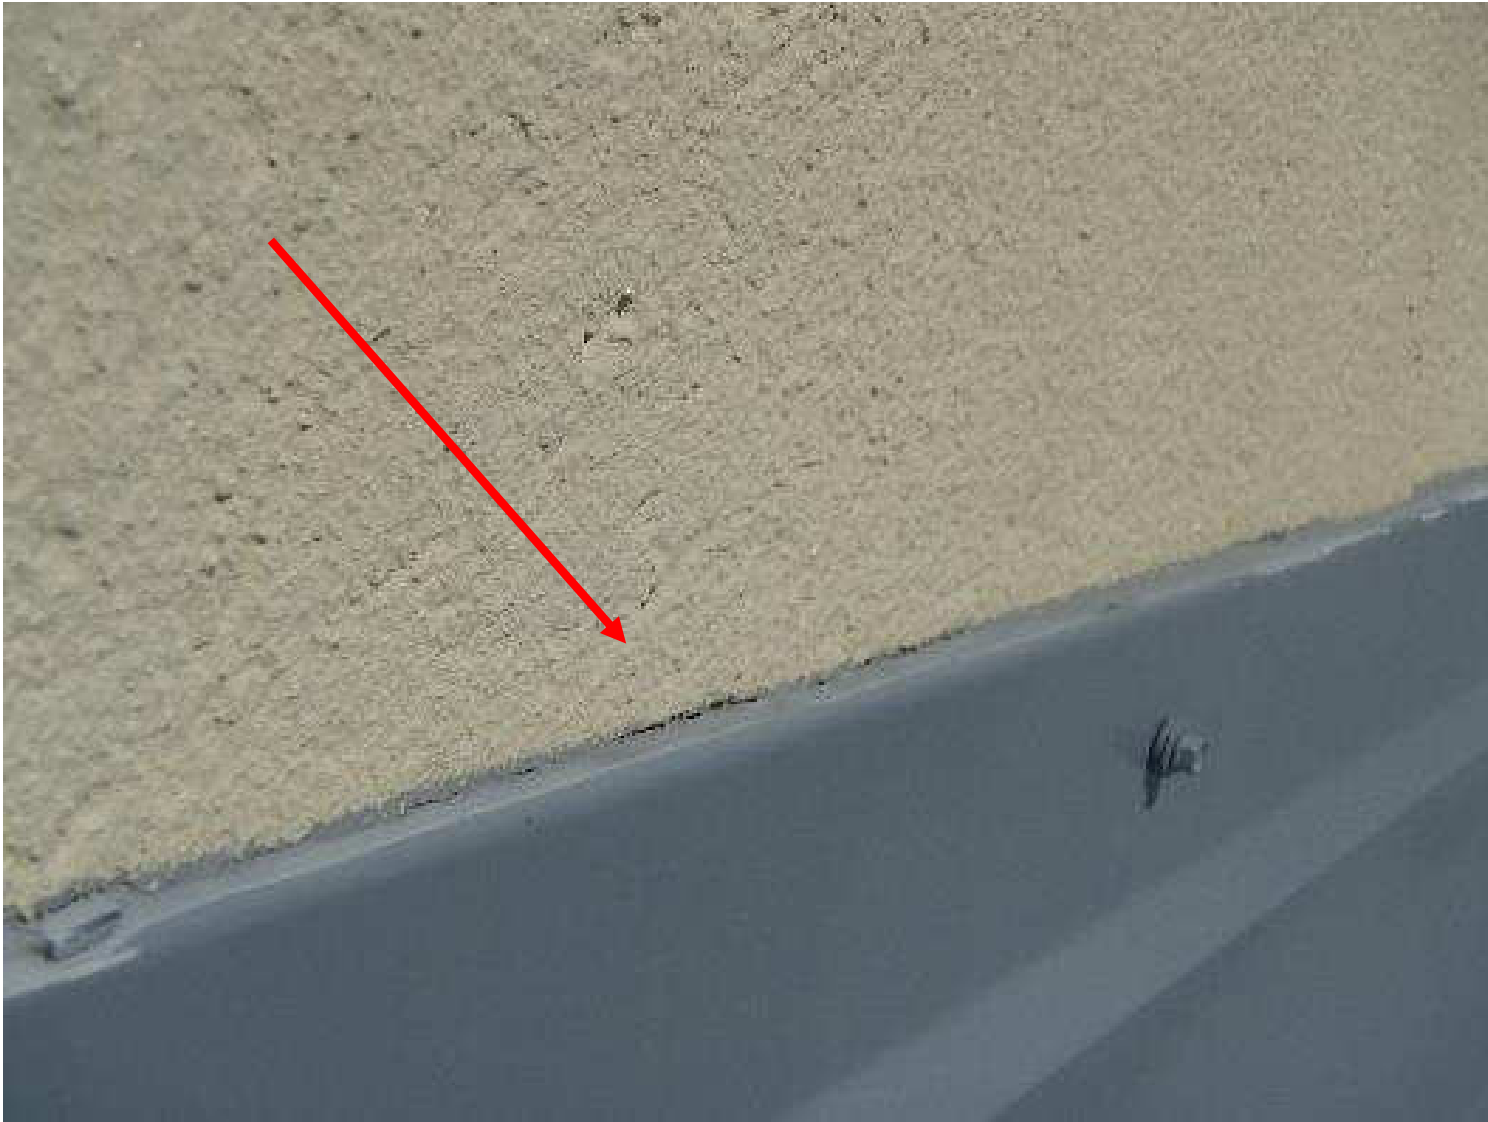
Kuva 114. Pellityksien ja julkisivujen välisissä tiivistyksissä havaittiin halkeilua.

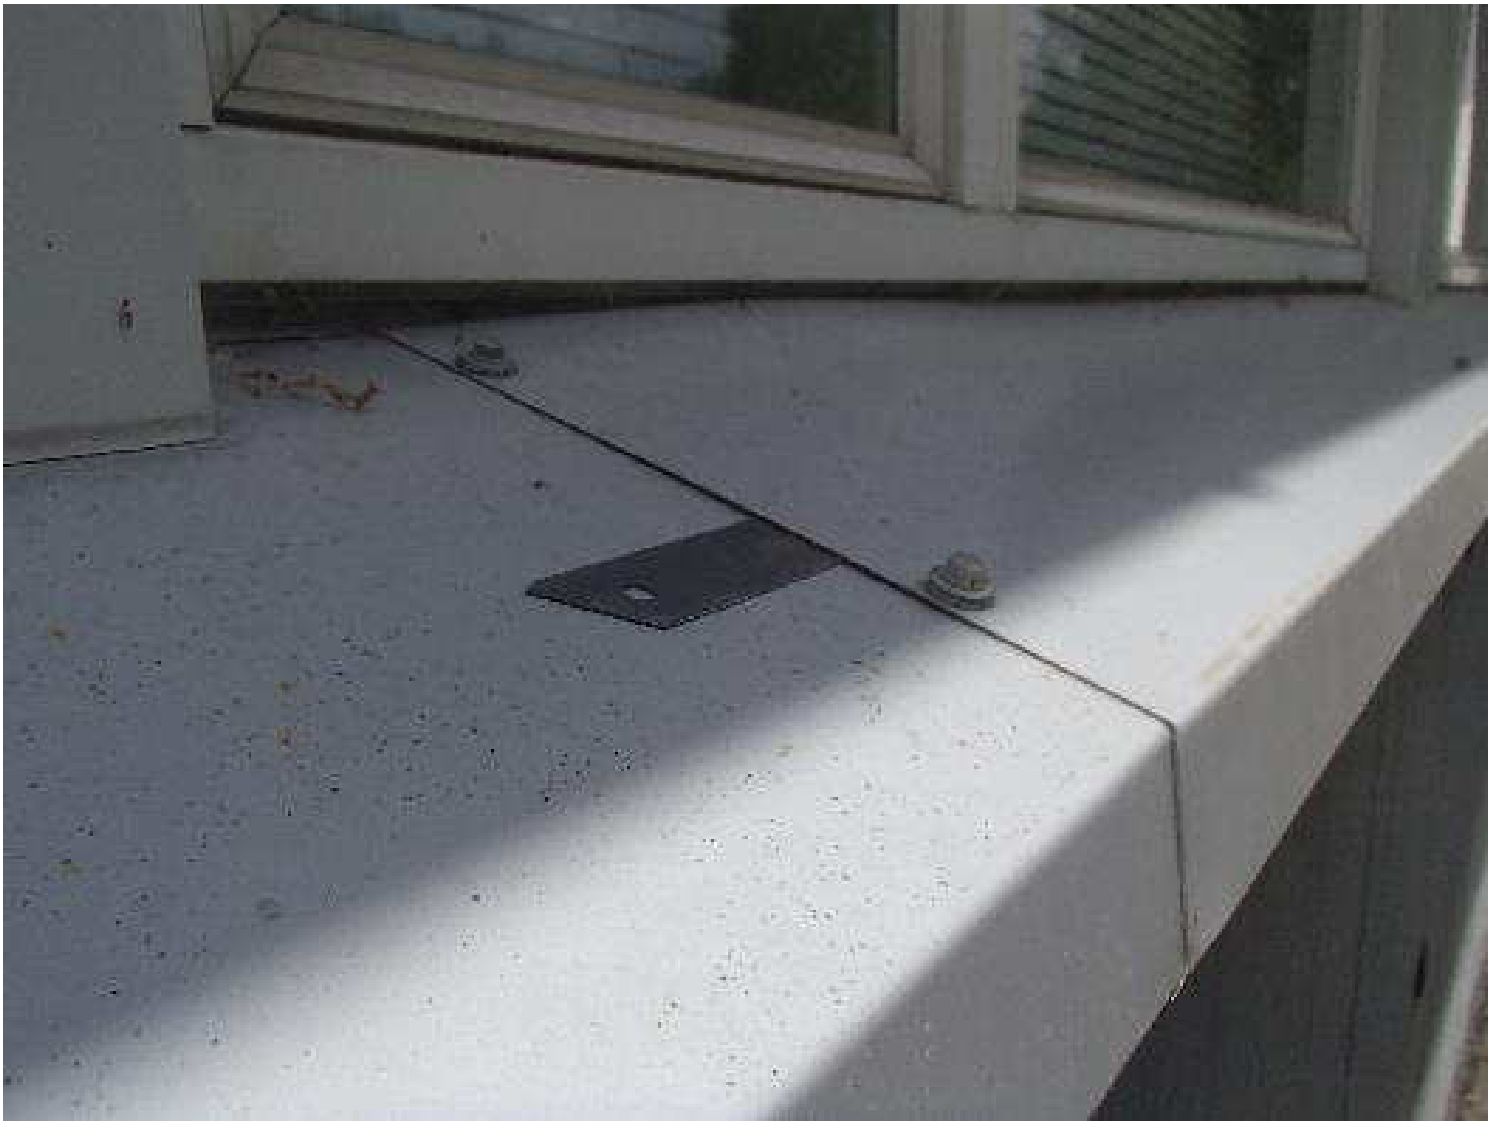
Kuva 115. Vesipeltien liitoksia ei ole tiivistetty.

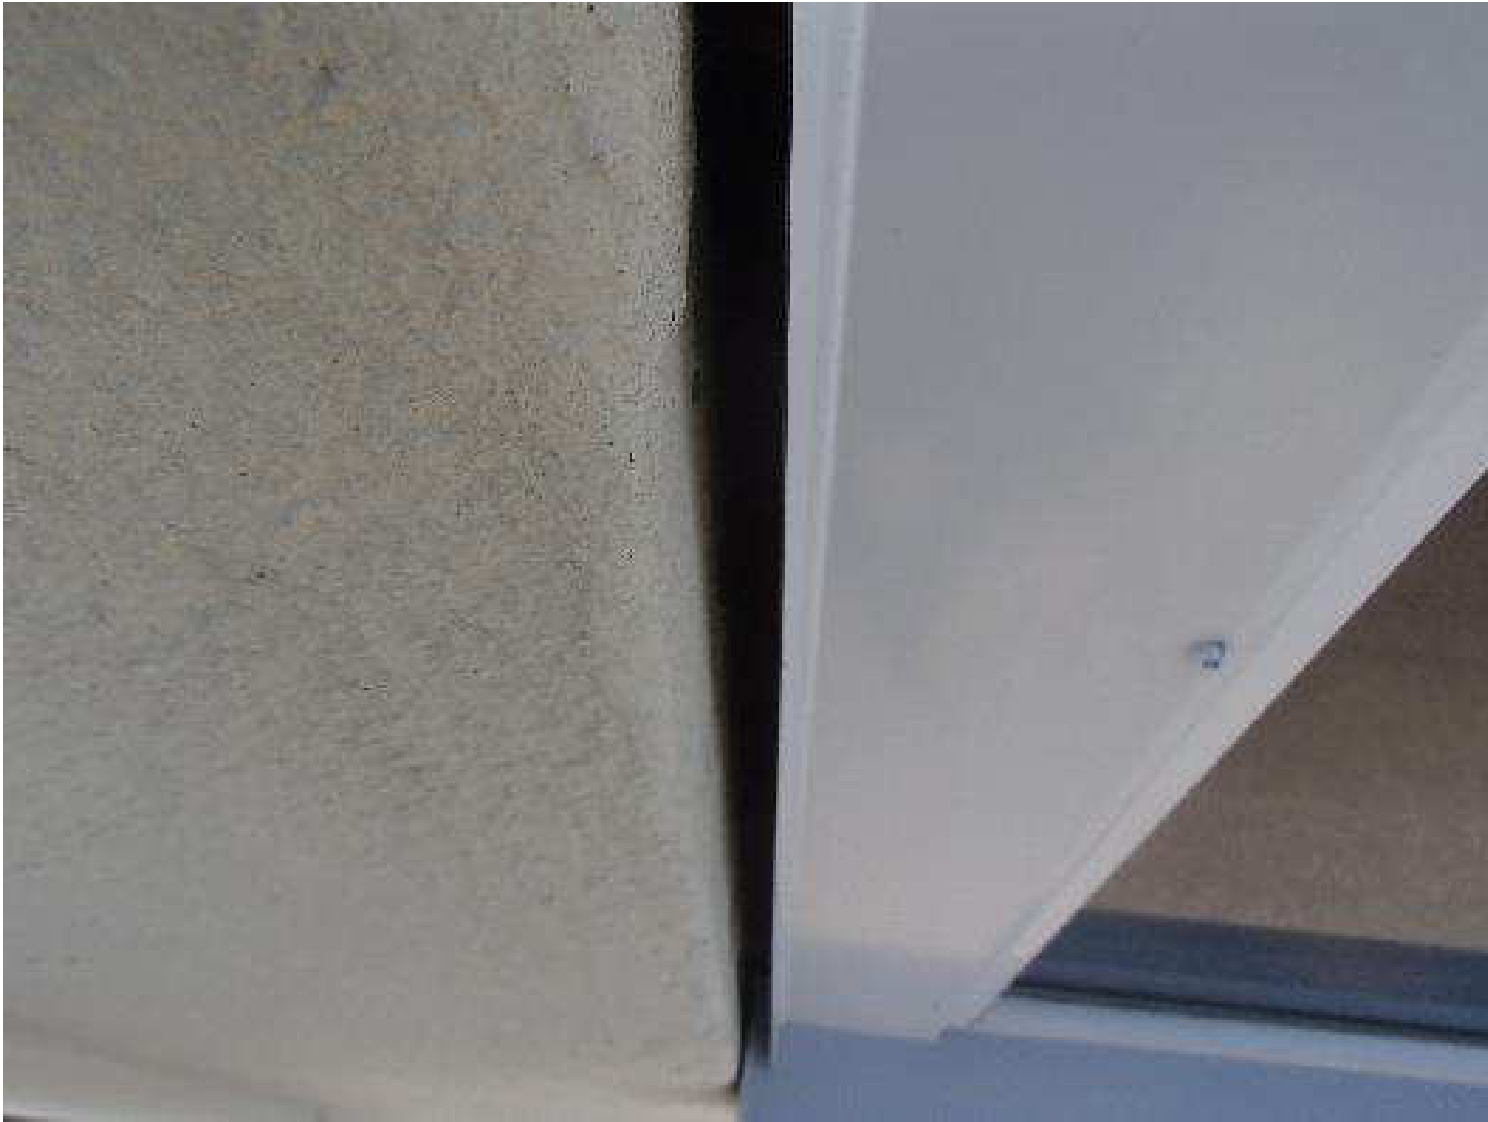
Kuva 116. Ikkunapellityksien ja julkisivujen välissä havaittiin rakoja rakenteisiin.

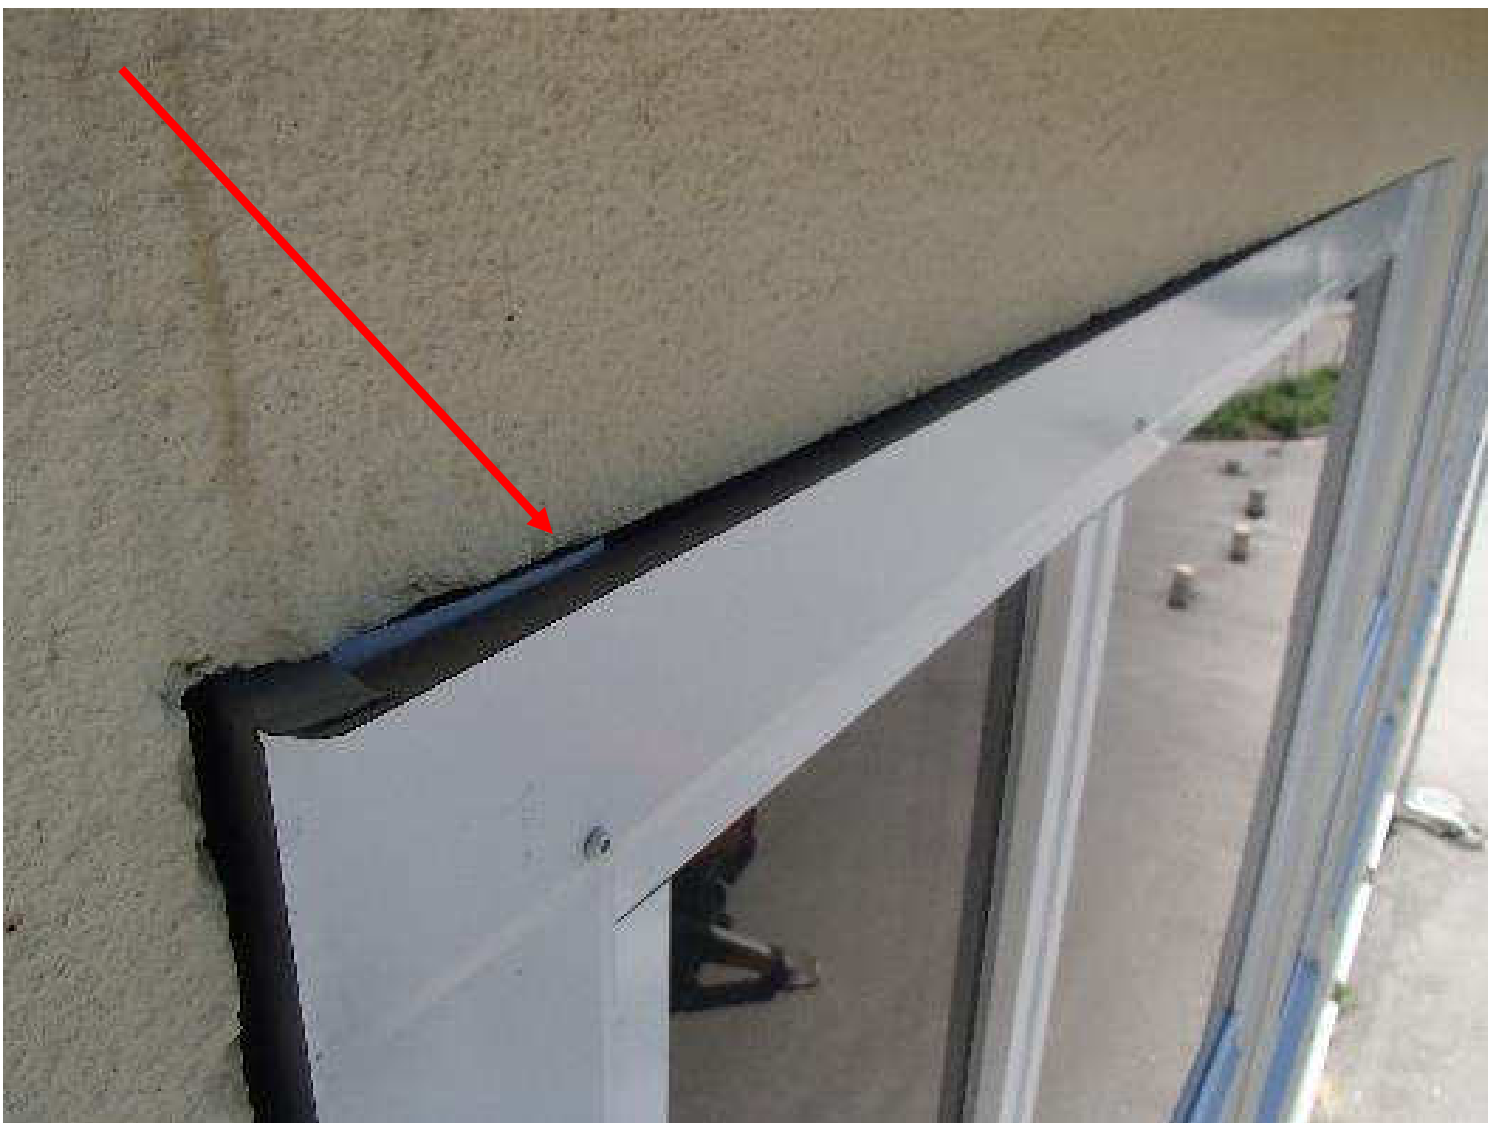
Kuva 117. Ikkunoiden pellitykset ohjaavat paikoin julkisivuja pitkin valuvan veden rakenteisiin.

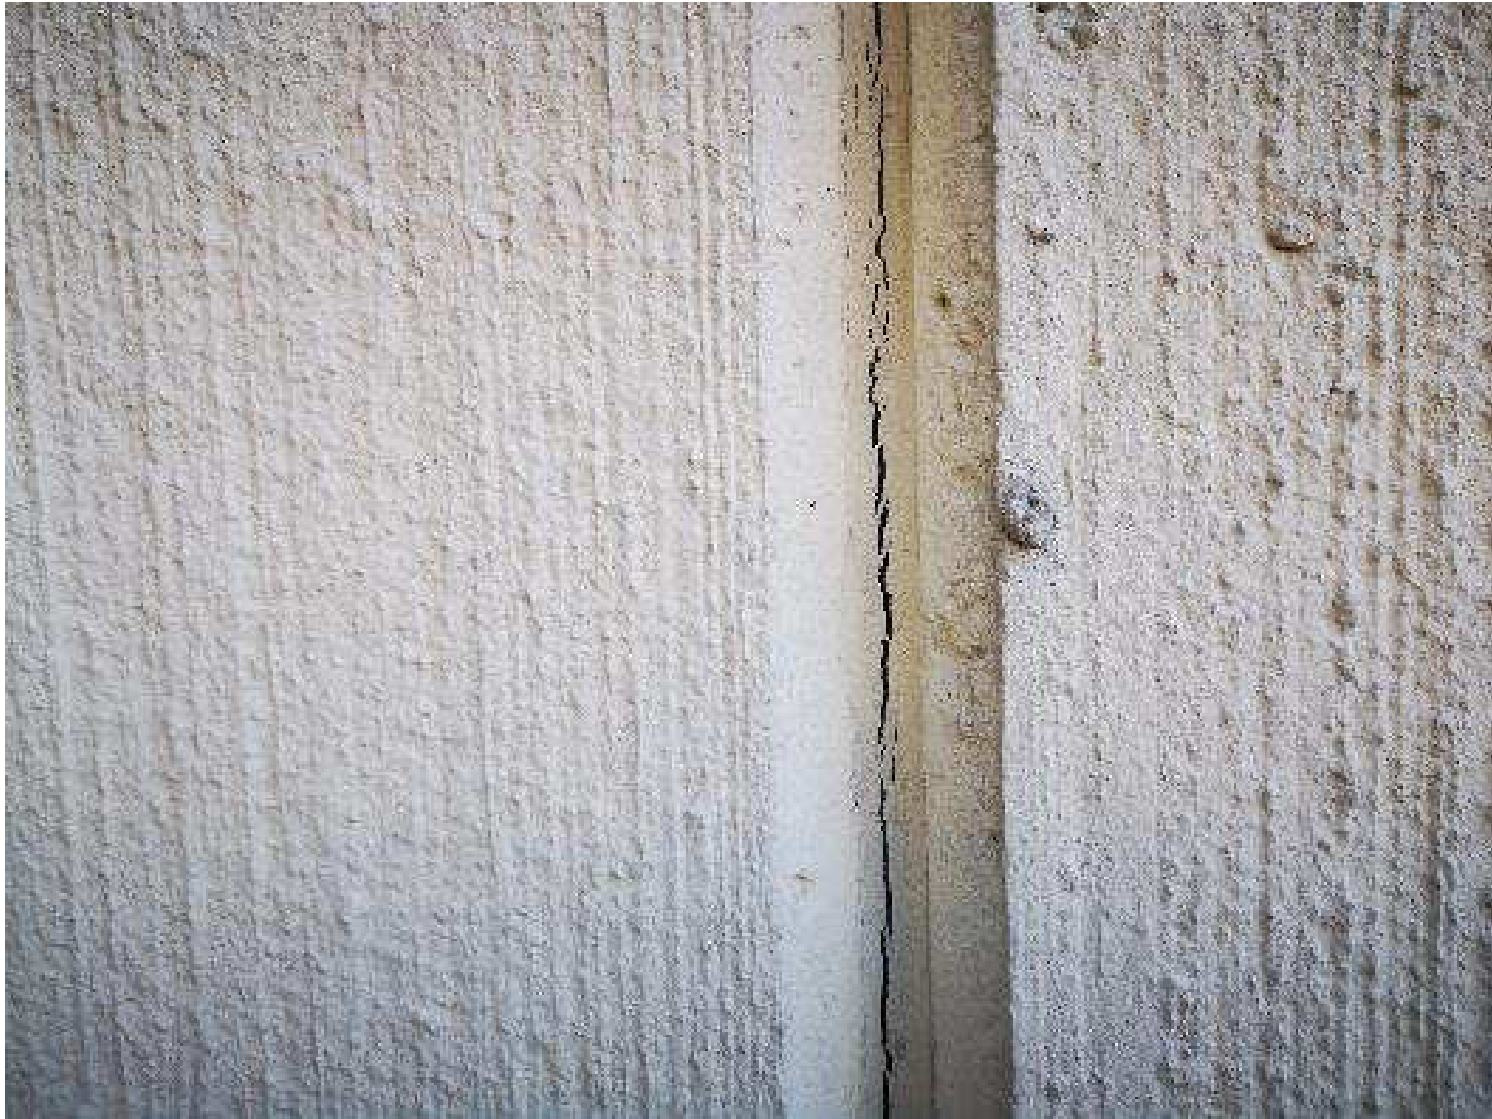
Kuva 118. Julkisivujen elementtisaumoissa havaittiin halkeilua ja ikääntymistä.

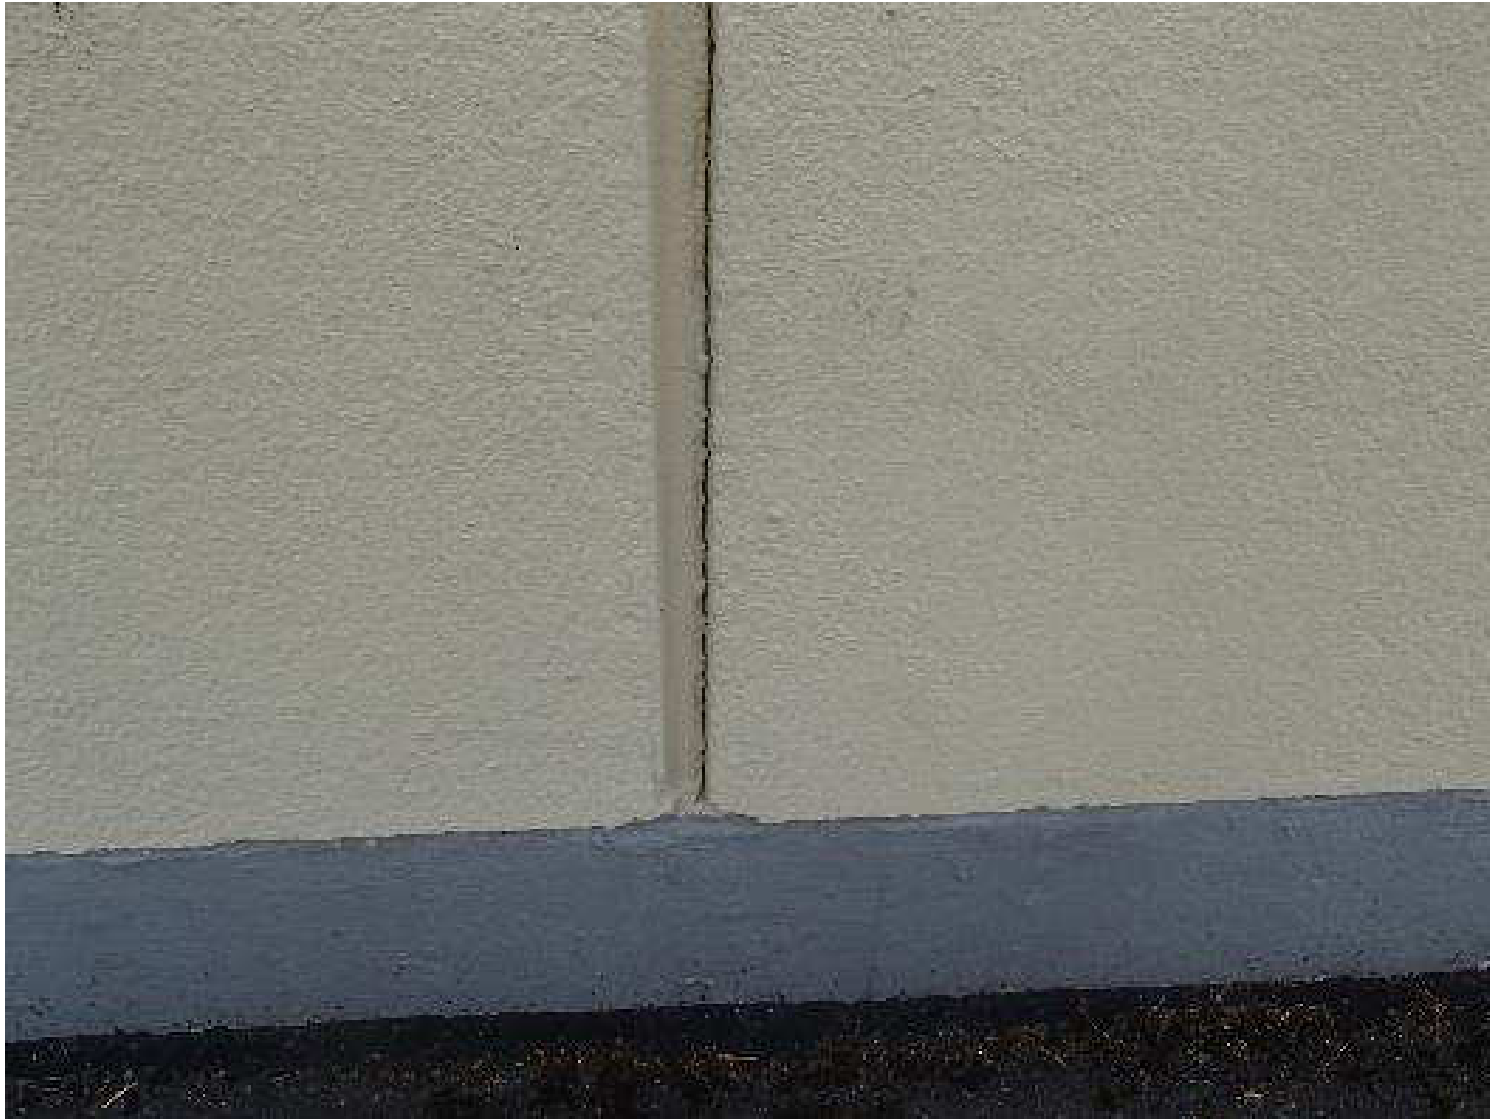
Kuva 120. Julkisivujen kiinteissä elementtisaumoissa havaittiin halkeilua.

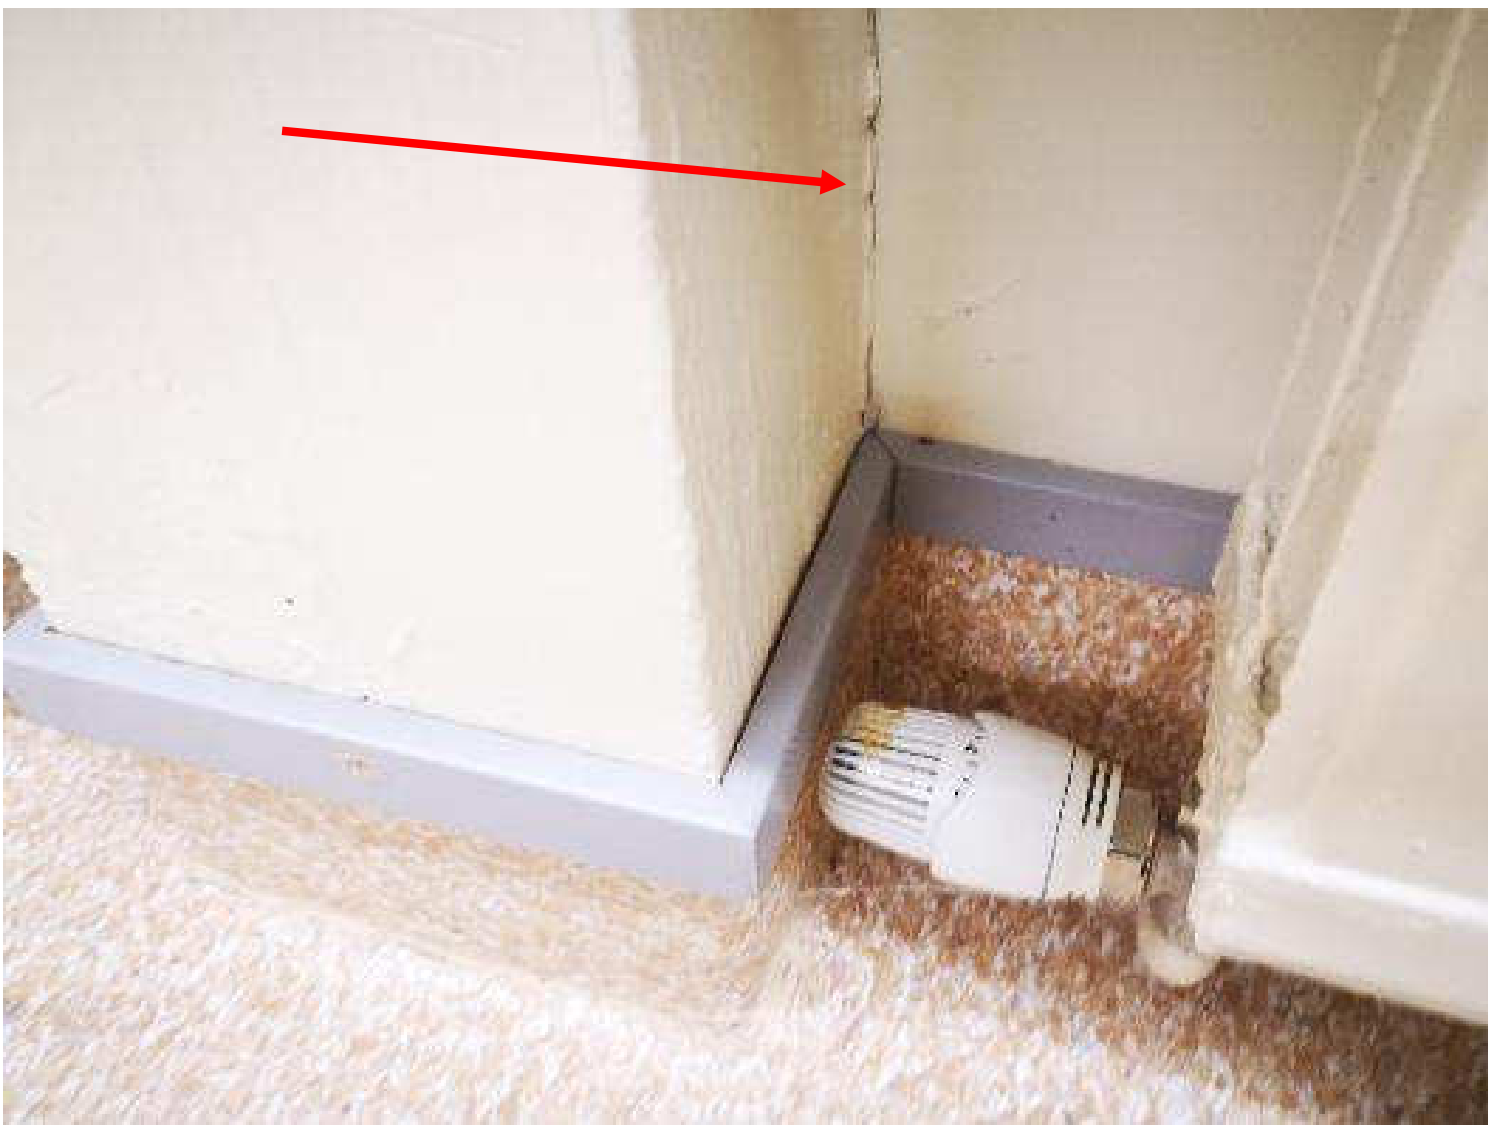
Kuva 123. Levyseinien ja pilarien liitoksissa havaittiin halkeilua.

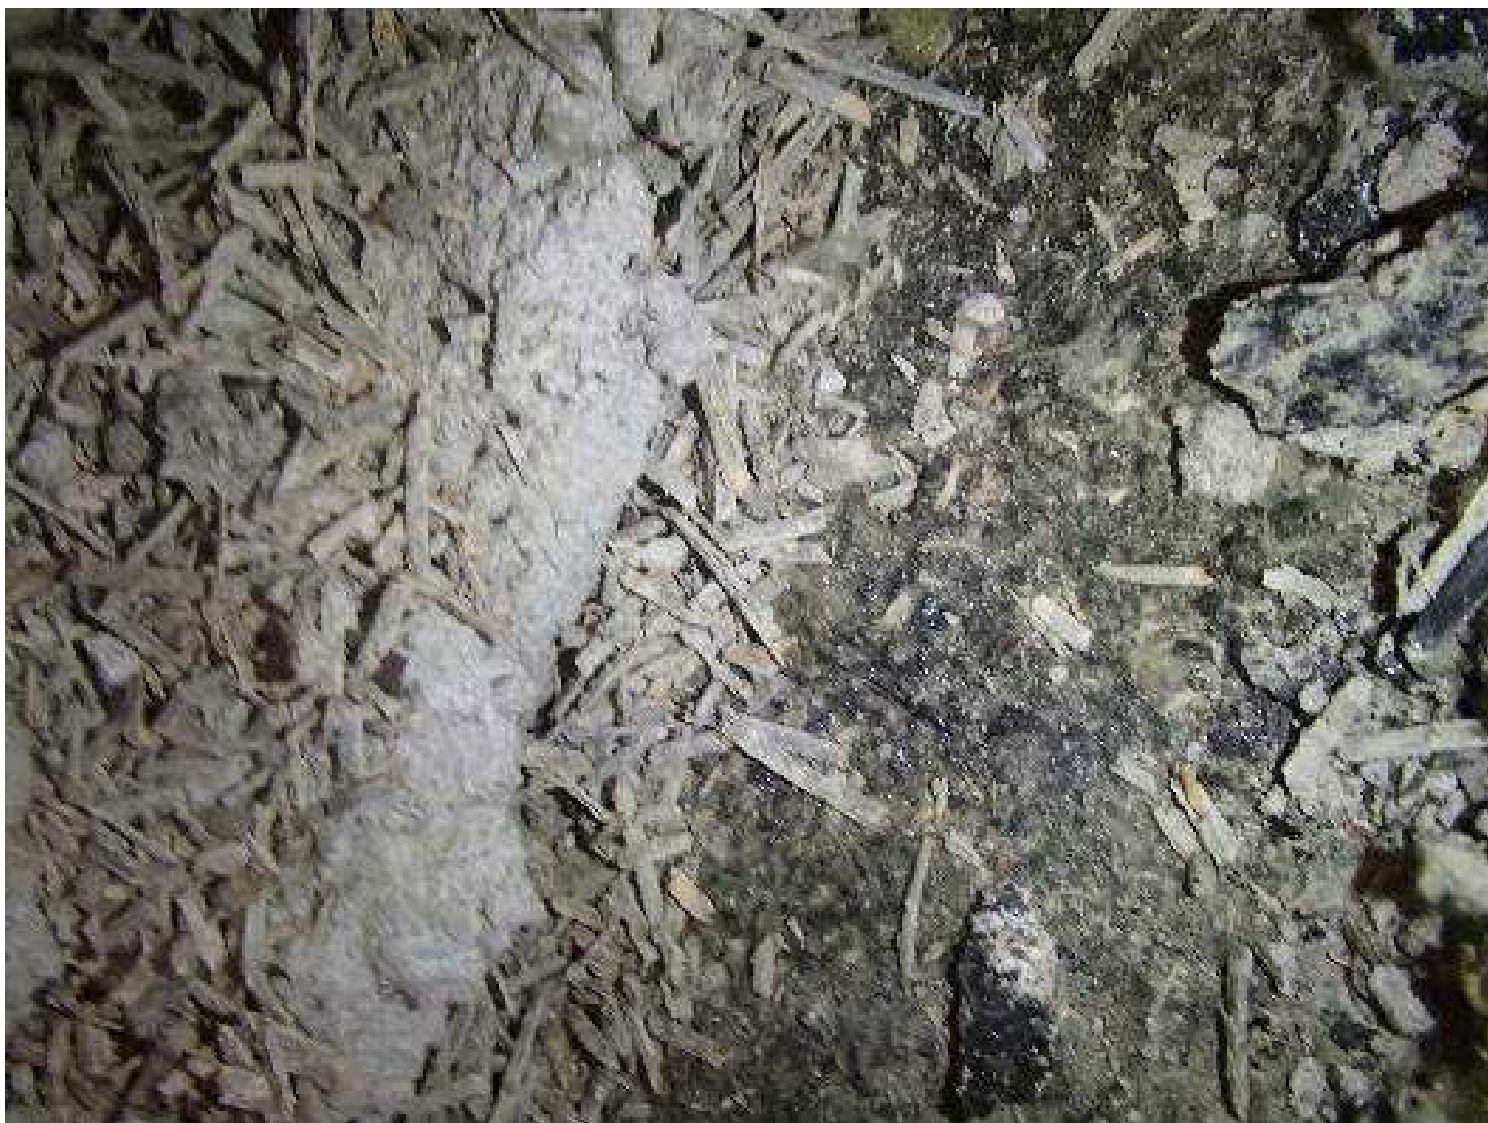
Kuva 125. Sokkelin eristetilassa havaittiin jäänteitä sementtikuitueristeestä (Toja).

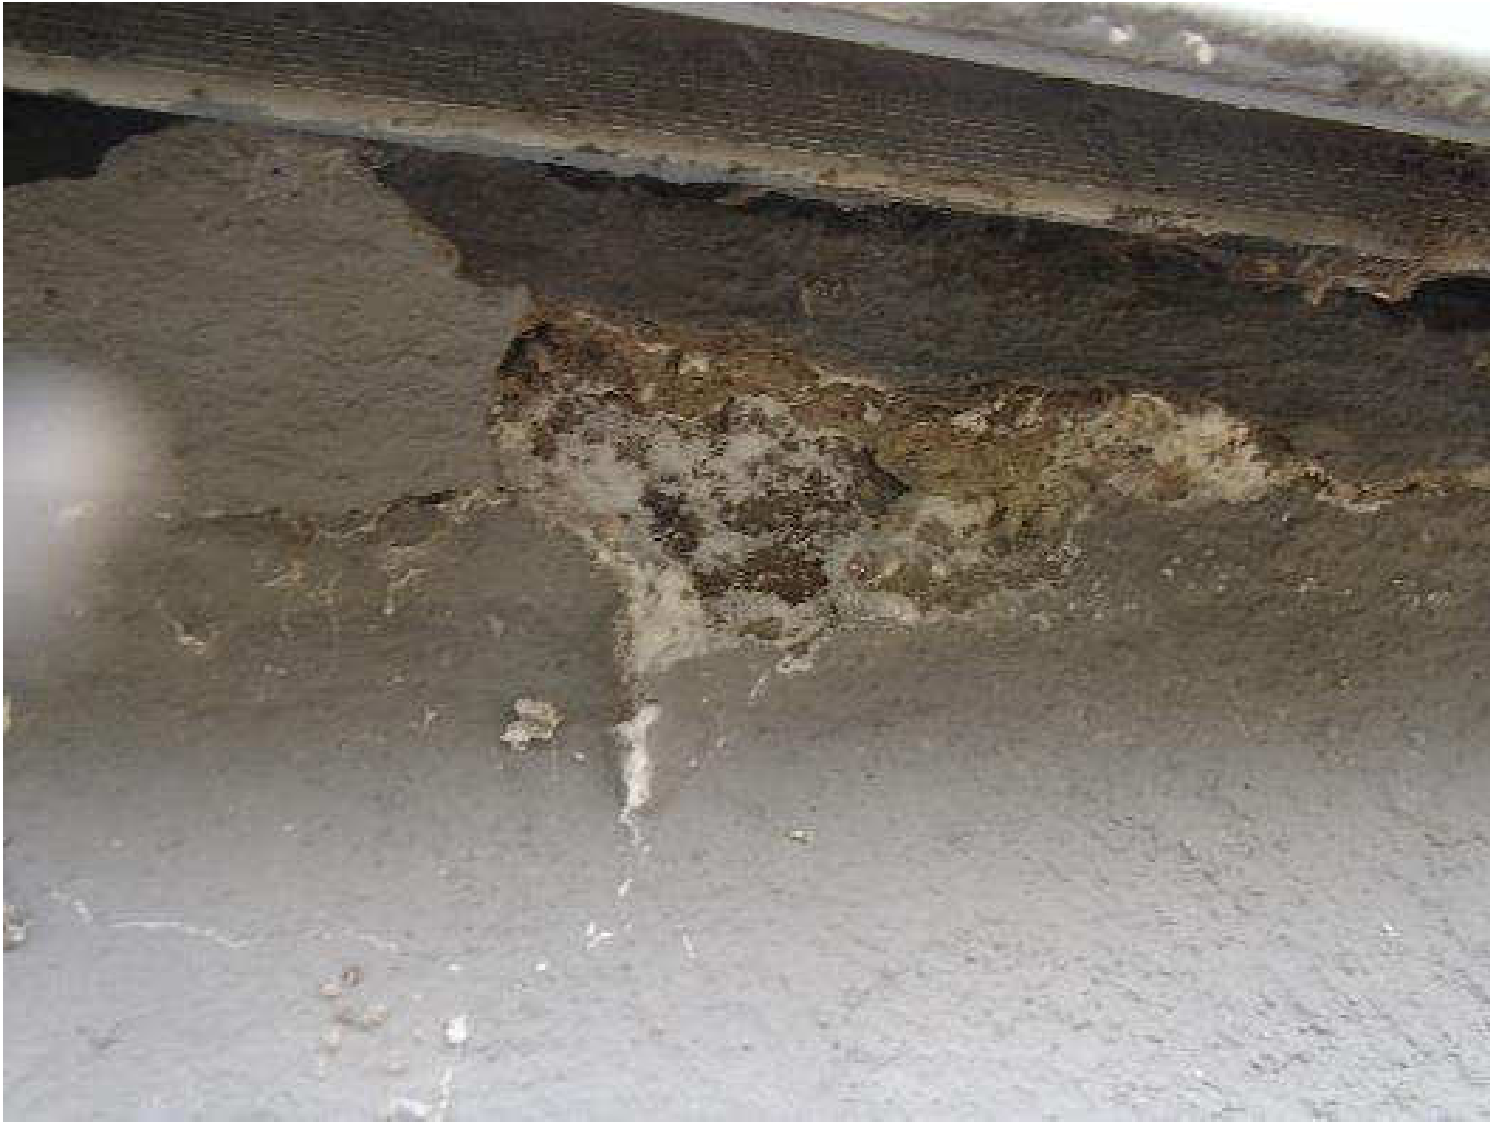
Kuva 126. Sokkelin ulkopinnoilla havaittiin kalkkihärmekertymiä ja rapautumista.

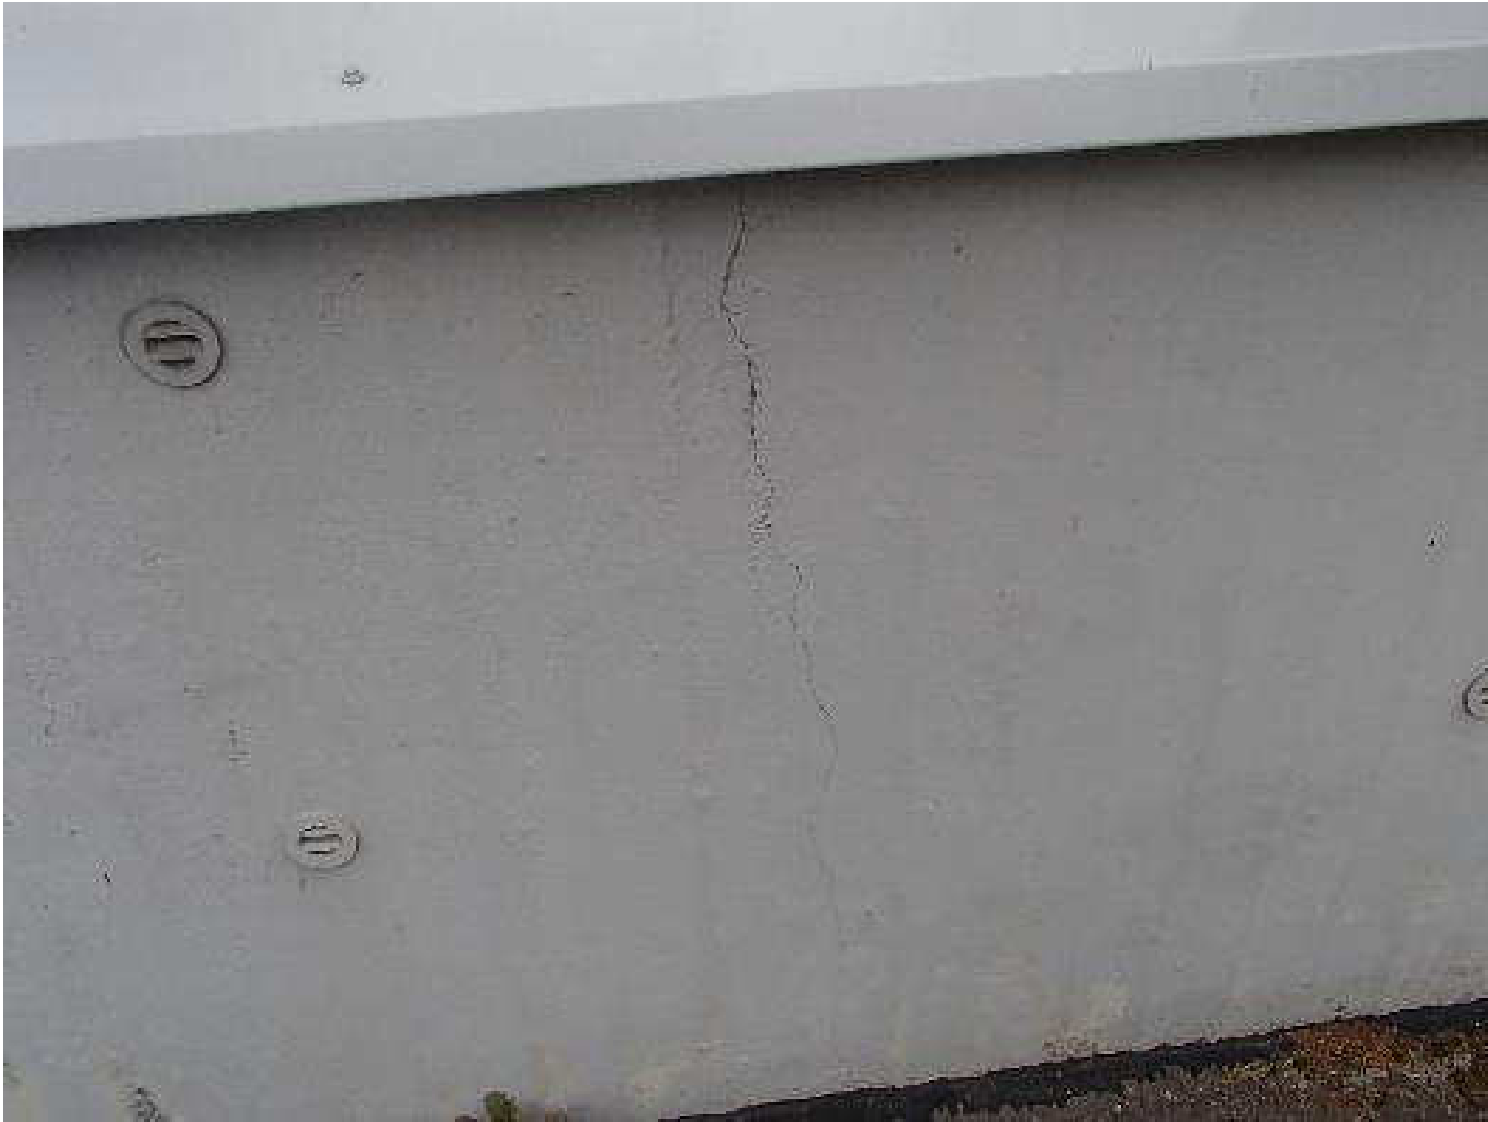
Kuva 132. Sokkelissa havaittiin halkeilua.

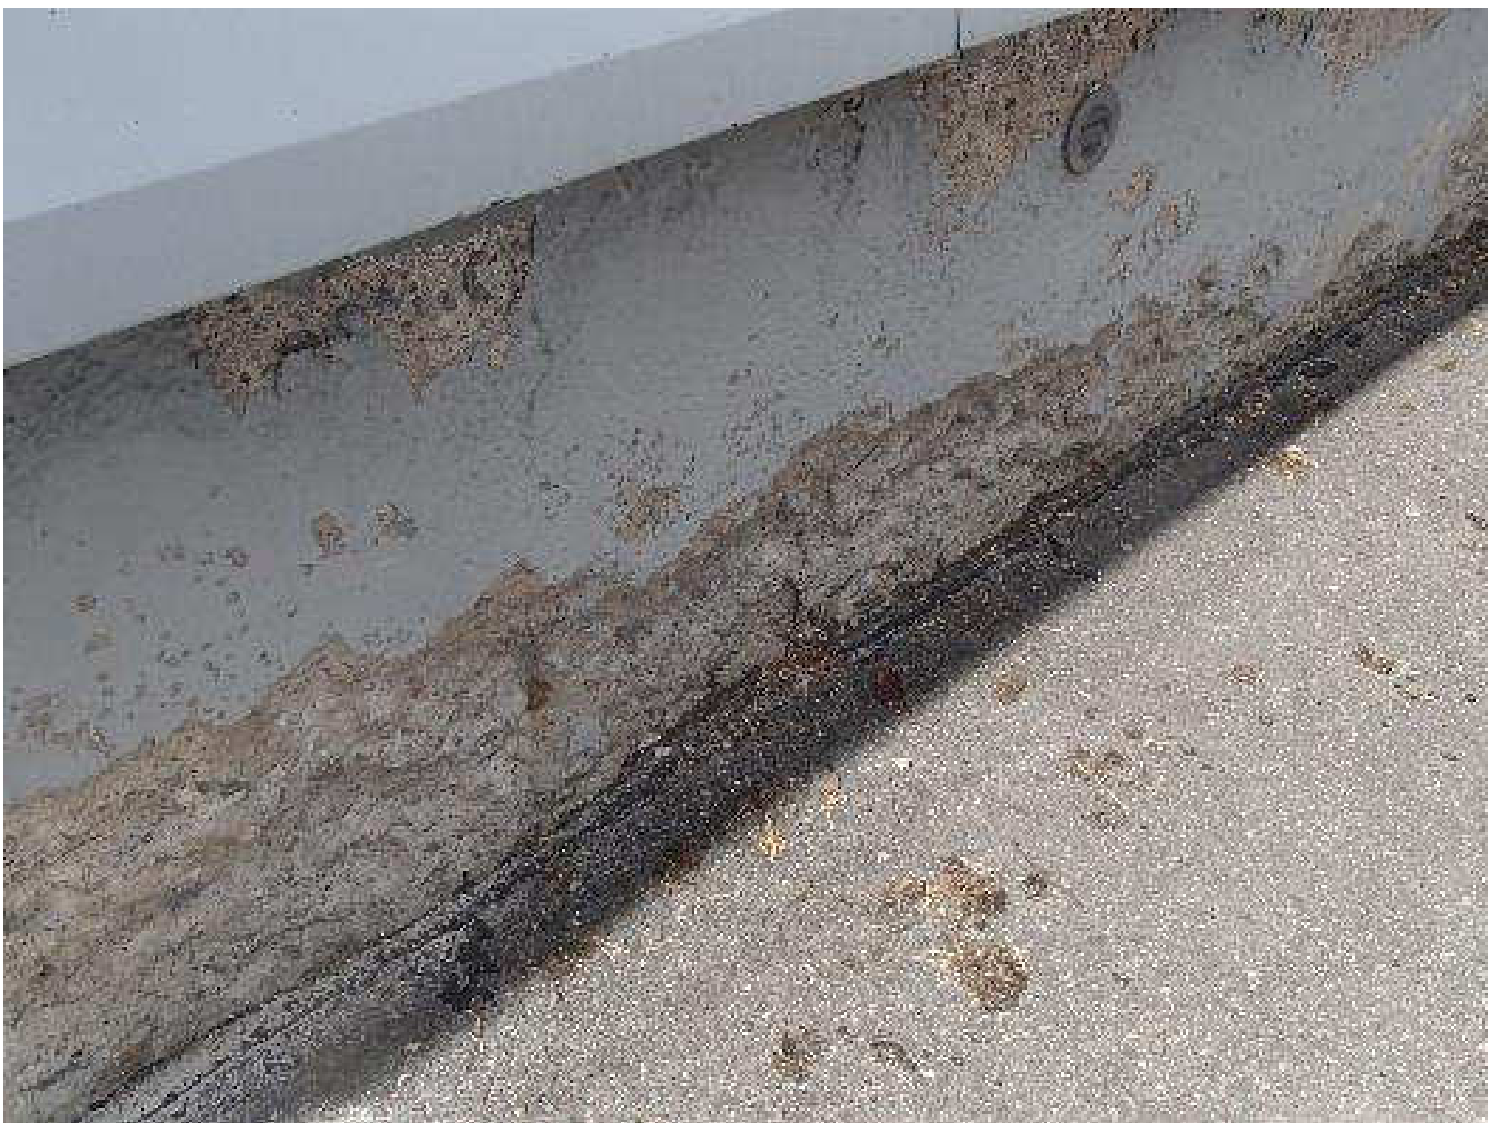
Kuva 133. Sokkelin ulkopinnassa havaittiin paikoin pitkälle edennyttä rapautumista.

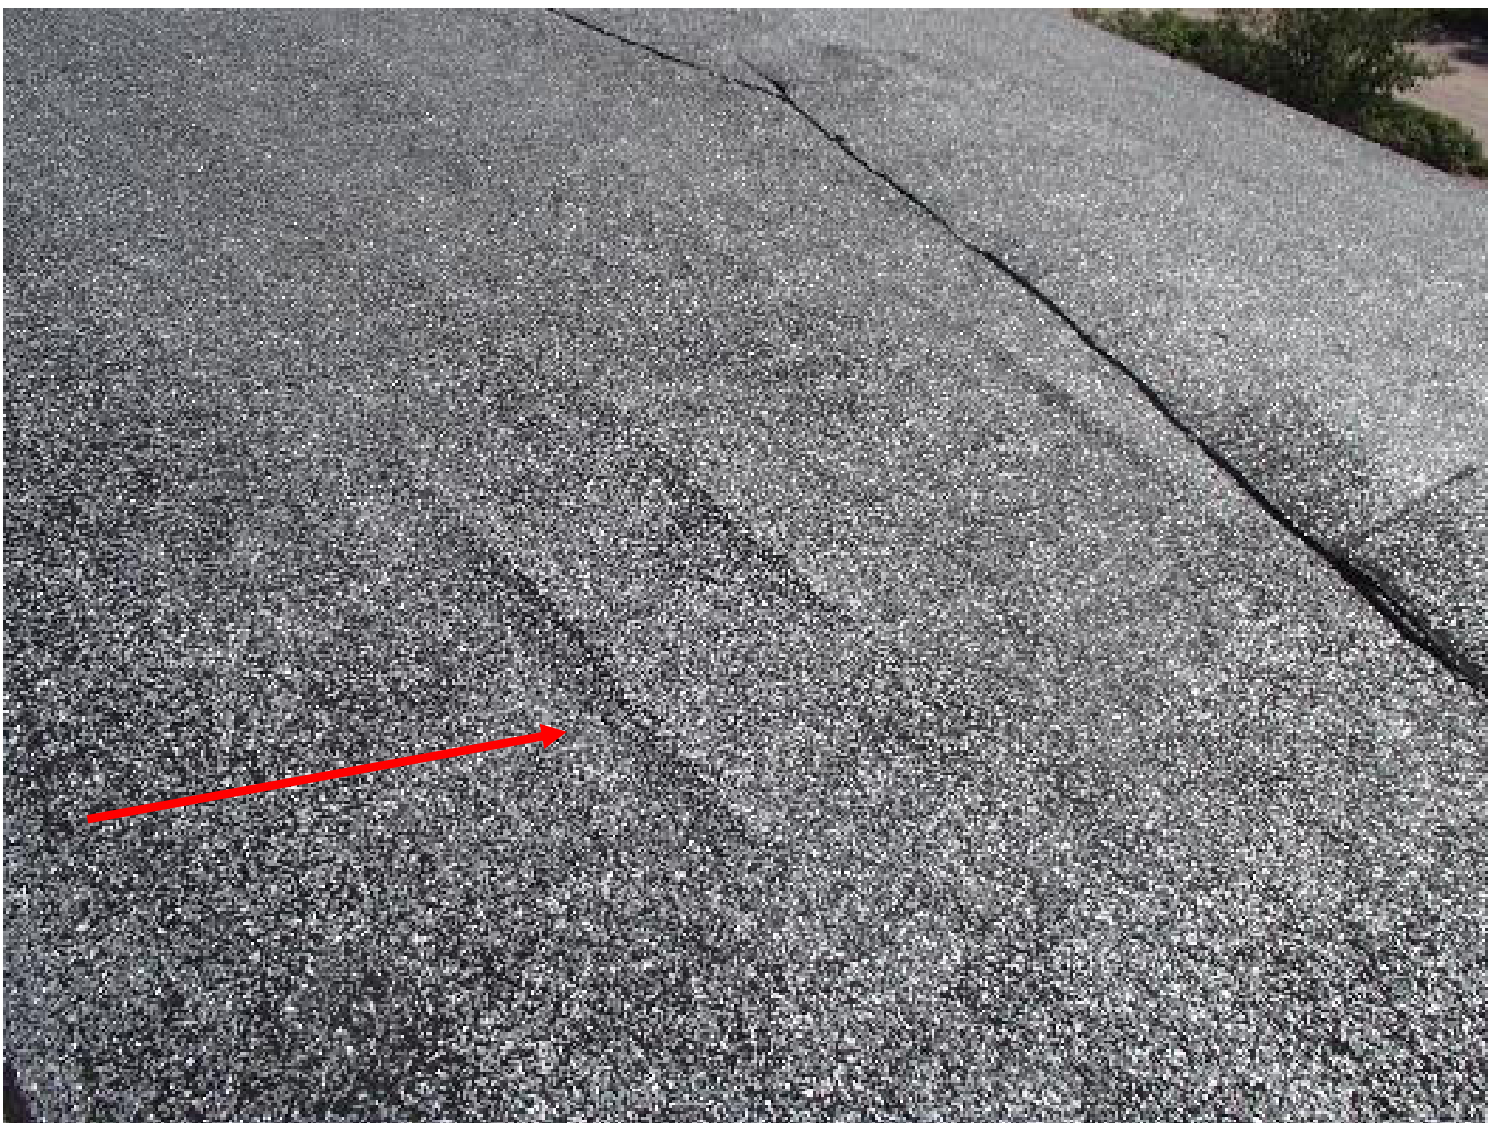
Kuva 139. Vesikattojen bitumikermässä havaittiin poimuuntumista.
